**RESTAURAÇÃO DA PINTURA DE CAVALETE *RETRATO DE HOMEM COM
ÓCULOS:***

Tratamento estrutural e pictórico

Belo Horizonte, Escola de Belas Artes da UFMG, 2014.

Trabalho de Conclusão de Curso apresentado ao curso de graduação em Conservação-Restauração de Bens Culturais Móveis da Escola de Belas Artes (EBA) da Universidade Federal de Minas Gerais (UFMG) como requisito parcial para obtenção do título de Bacharel em Conservação-Restauração em Bens Culturais Móveis.

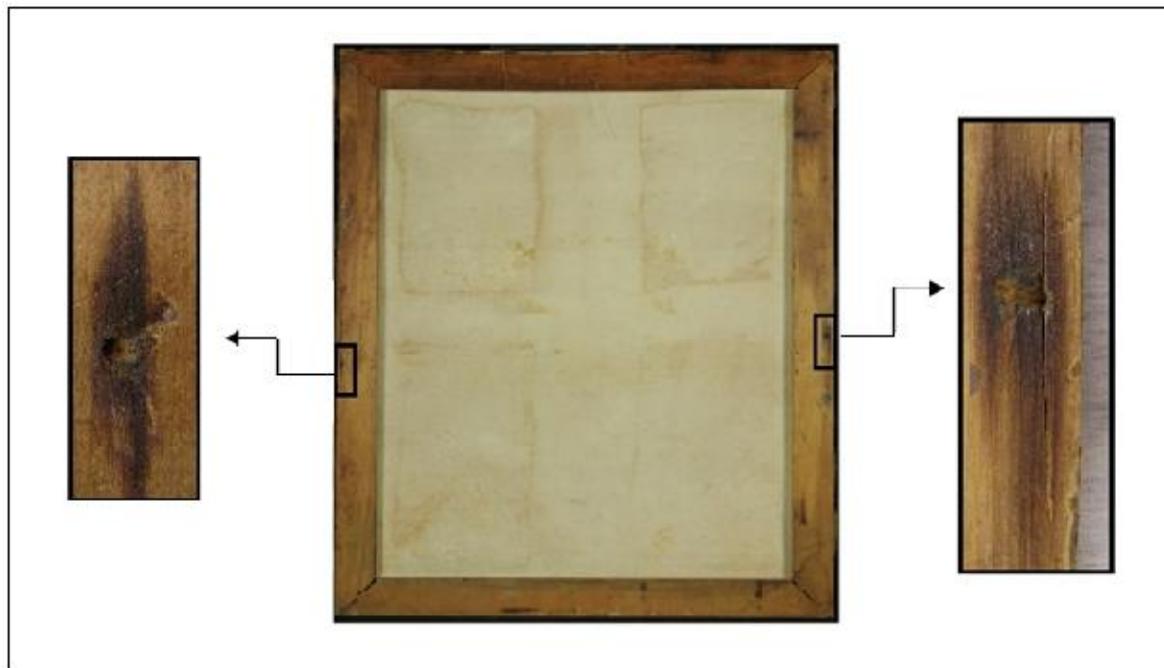
Nas bordas do chassi havia manchas de oxidação e pequenas rachaduras causadas por tachas usadas para fixar a tela ao mesmo. No verso haviam dois furos feitos por pregos e, nesta área, havia transferência da oxidação do metal para a madeira que pode ter ocasionado um enfraquecimento da mesma.

Figura 14- Chassi original e detalhes dos furos oxidados. Créditos: Cláudio Nadalin e Núbia Quinetti, 2014.

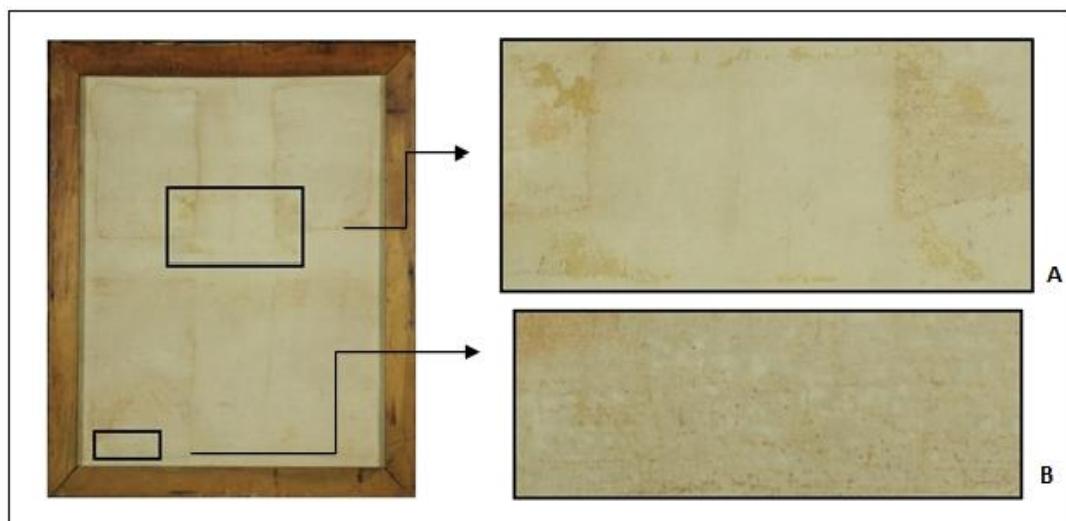
Além disso, é perceptível no exame a olho nu que a base de preparação migrou para o verso, criando várias marcas no formato de pequenos círculos brancos.

Figura 16- Verso da obra. A- Detalhe do adesivo aderido. B- Detalhe da migração da base de preparação. Créditos: Cláudio Nadalin e Núbia Quinetti, 2014.

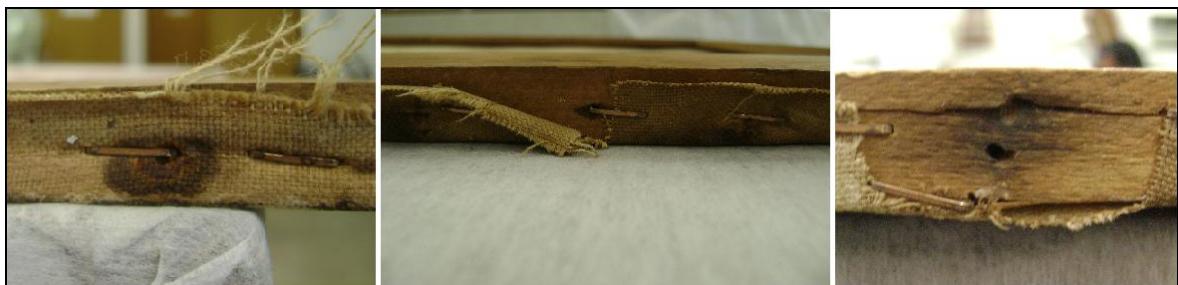
Quanto às bordas, elas são curtas e estão cortadas irregularmente. As tachas que foram removidas – anteriores a esta restauração – deixaram alguns furos e rasgos. Também existe oxidação do metal que foi transferido para o tecido contribuindo para a fragilidade do mesmo. Há perda de suporte de um a três centímetros em várias áreas das bordas, fios soltos e muito desgaste devido ao fato das bordas não possuírem policromia e ficarem expostas.

Figura 17 - Detalhe da borda contendo manchas de oxidação do metal, rasgos e perdas no suporte.
Créditos: Núbia Quinetti, 2014.

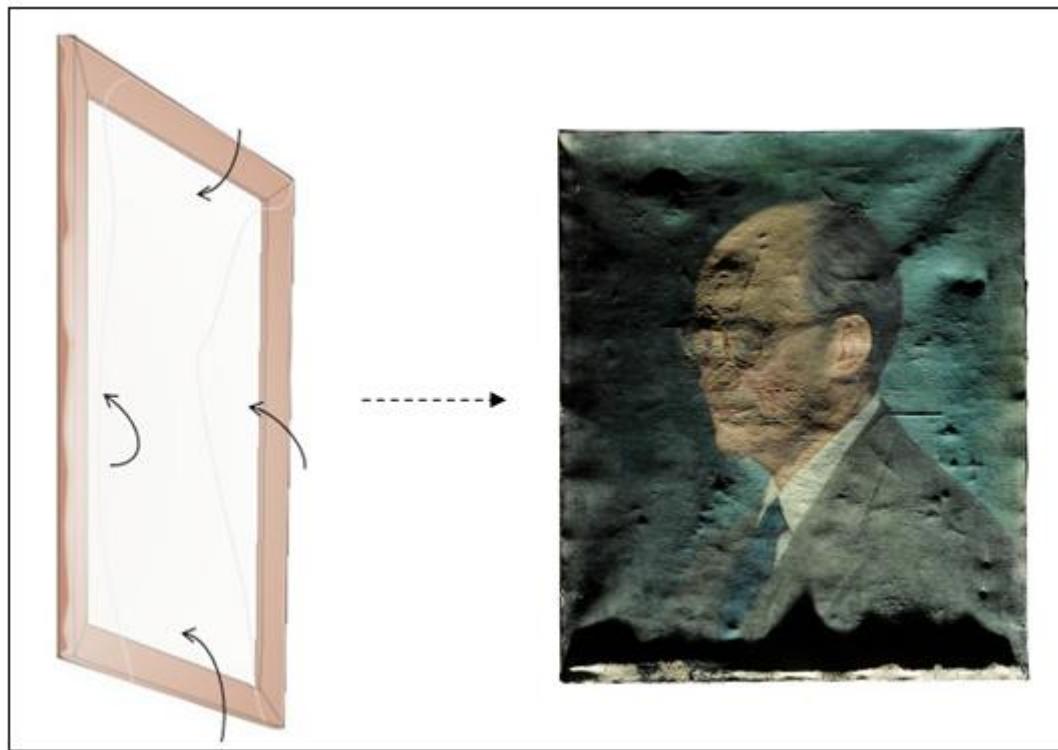
O suporte de tecido possui muitas deformações, visíveis na camada pictórica tanto em exame organoléptico quanto no exame por fotografia com luz rasante. Essas deformações podem ter sido causadas pelo empenamento do chassi. Por outro lado, o acúmulo de pó, que dispõe de alto poder higroscópico – no caso do ar estar com a umidade elevada esse pó poderia ter absorvido umidade – contribuindo para degradação do estado de conservação do tecido.

Como a obra possui furos de tachas e, no momento de sua entrada para tratamento, estar presa por grampos, acredita-se que essa intervenção de reestiramento tenha tensionado as quinas e as margens do tecido. Existem, ainda, na superfície pictórica abaulamentos e arranhões causados, talvez, por objetos pontudos. A fotografia de luz rasante documenta detalhadamente essas deformações.

Figura 18- Desenho esquemático da acomodação da tela afrouxada no chassi e exame de luz rasante. Créditos: Núbia Quinetti e Cláudio Naldin, 2014.

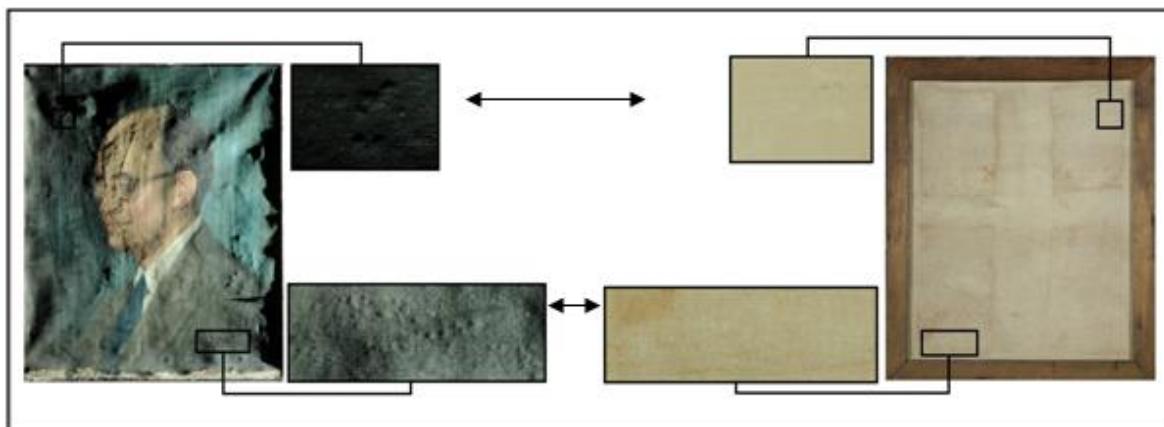
Além disso, há uma série de relevos em formato arredondado, espalhados por grande extensão da tela, sendo uma concentração maior na parte inferior à esquerda e na superior à direita. Estes relevos coincidem com as marcas da migração da base de preparação para o verso, como foi dito anteriormente. Sendo assim, acreditamos que a base não seja homogênea, possuindo acúmulos da massa em algumas áreas.

Figura 19 – Detalhe do relevo causado pelo acumulo da base de preparação. Créditos: Cláudio Nadalin e Núbia Quinetti, 2014.

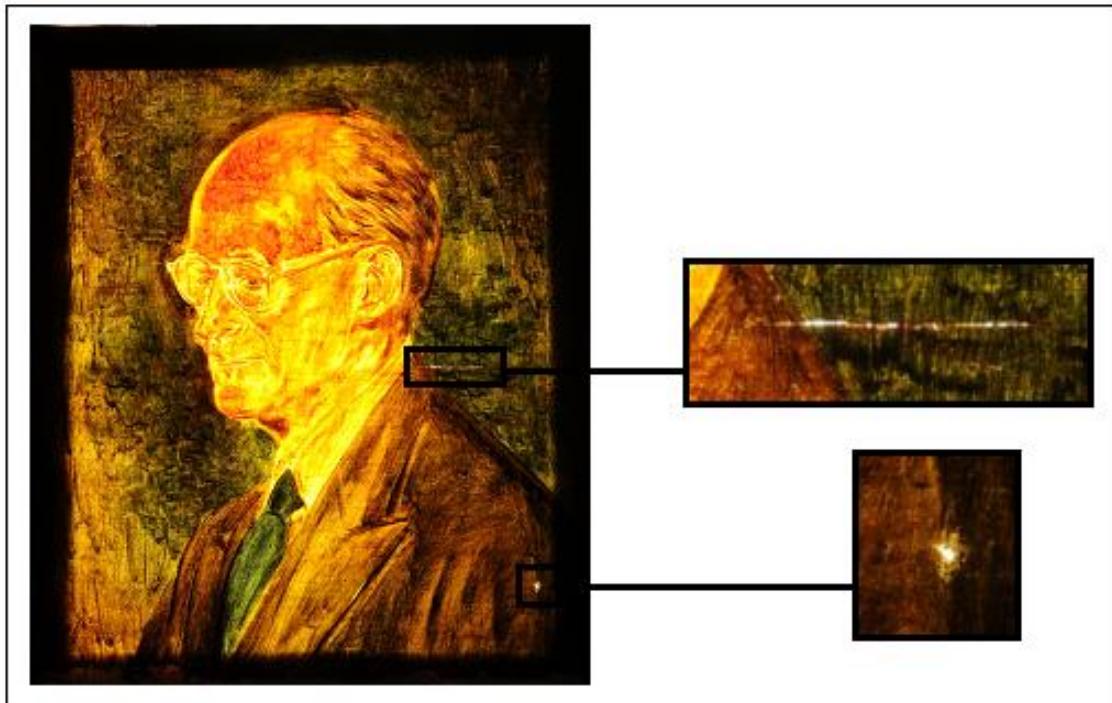
Existe um furo no suporte tecido, localizado no ombro esquerdo do retratado. Um pouco acima – próximo da gola no terno à esquerda – há uma trinca de 5,5 cm de comprimento no tecido que vai até a camada pictórica.

Figura 20 – Fotografia com luz reversa e detalhes da trinca e do furo.

Neste momento na trinca que havia próximo ao ombro era aplicada a formulação de adesivo Mowiol®²⁵, água e álcool (4:25:50) com um pincel fino. Em seguida foi massageado com a ponta do dedo para melhor penetração do adesivo e diminuir o relevo causado pela trinca.

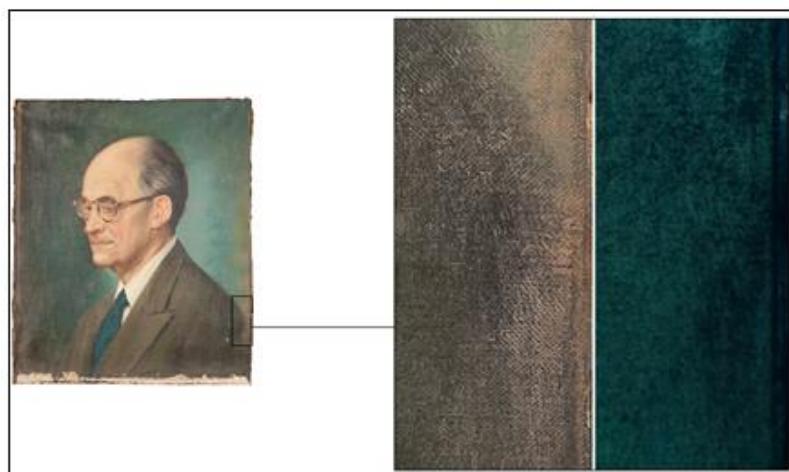
Há alteração cromática visualizada pela opacidade da superfície pictórica, ocasionada pelo pó acumulado nessa camada. Perceberam-se, ainda, vários craquelês pequenos e finos no sentido horizontal, observados por meio de lupas e pela fotografia de luz reversa.

Figura 21- Detalhe da poeira visto por meio de luz visível e ultravioleta.
Créditos: Cláudio Nadalin e Núbia Quinetti, 2014

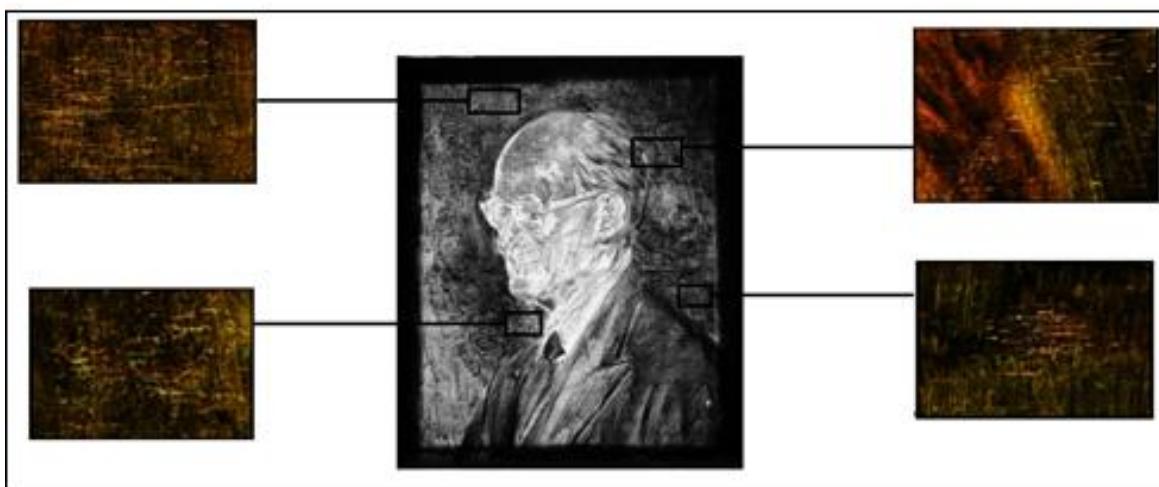
Figura 22- Detalhes dos craquelês, vistos por fotografia com a luz reversa. Créditos: Cláudio Nadalin e Núbia Quinetti, 2014.

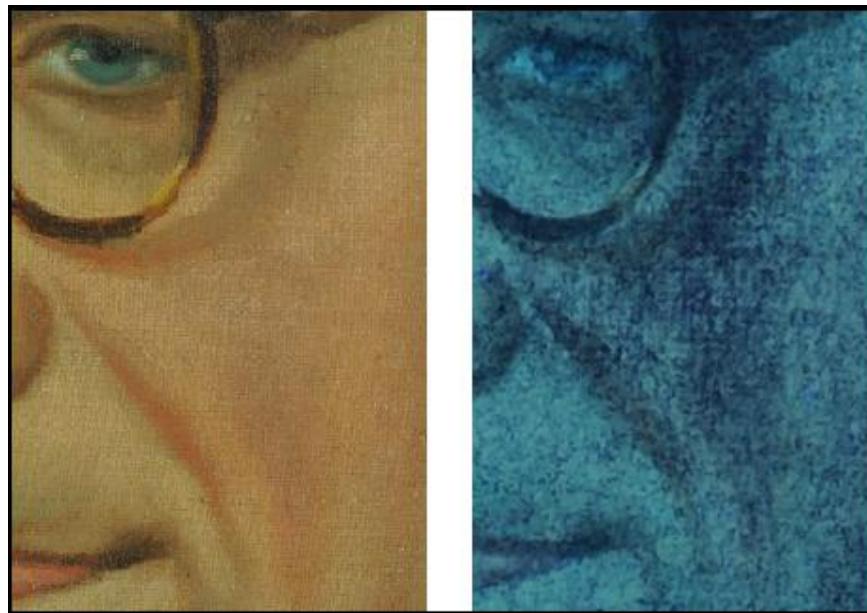
Foi identificado, no rosto do retratado, por meio do exame de luz ultravioleta a fluorescência de material diferenciado em que foi considerada a possibilidade de uma intervenção anterior. Mas ao examinar a obra, percebeu-se que não havia repintura e que o próprio artista utilizou material diferente, possivelmente pigmento, para representar a sombra neste local.

Figura 25- Detalhe do rosto por meio de luz visível e luz ultravioleta.

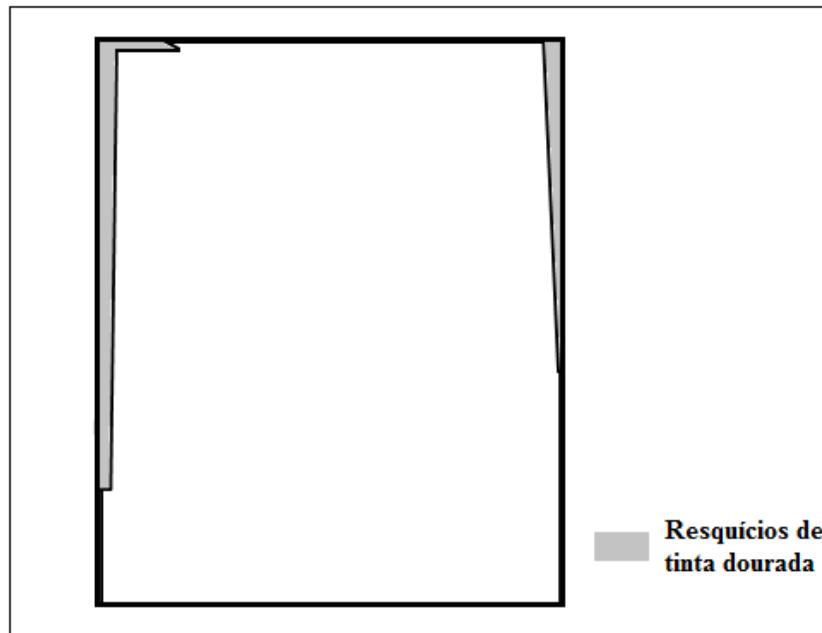
A margem da tela apresentava resquícios de tinta dourada, possivelmente causado por alguma moldura dado que essa marca era linear e estava localizada na posição em que a mesma costuma ficar em contato com a obra.

Figura 26- Desenho esquemático dos resquícios de tinta dourada na obra. Núbia Quinetti, 2014.

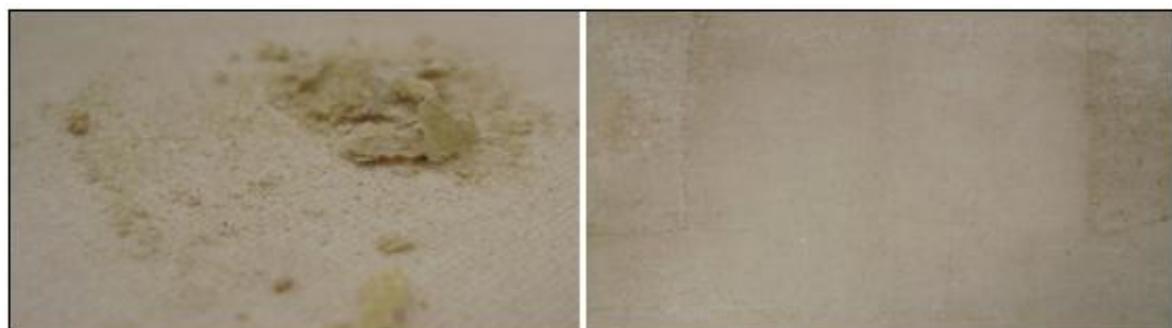
Figura 29- Detalhe da remoção dos resíduos de cola no verso (durante e após). Créditos: Núbia Quinetti, 2014.

Foi removido o resquício de cola amarelada aderida ao centro com ajuda de bisturi, com cuidado para não atingir o tecido, e retirado os fragmentos com a trincha.

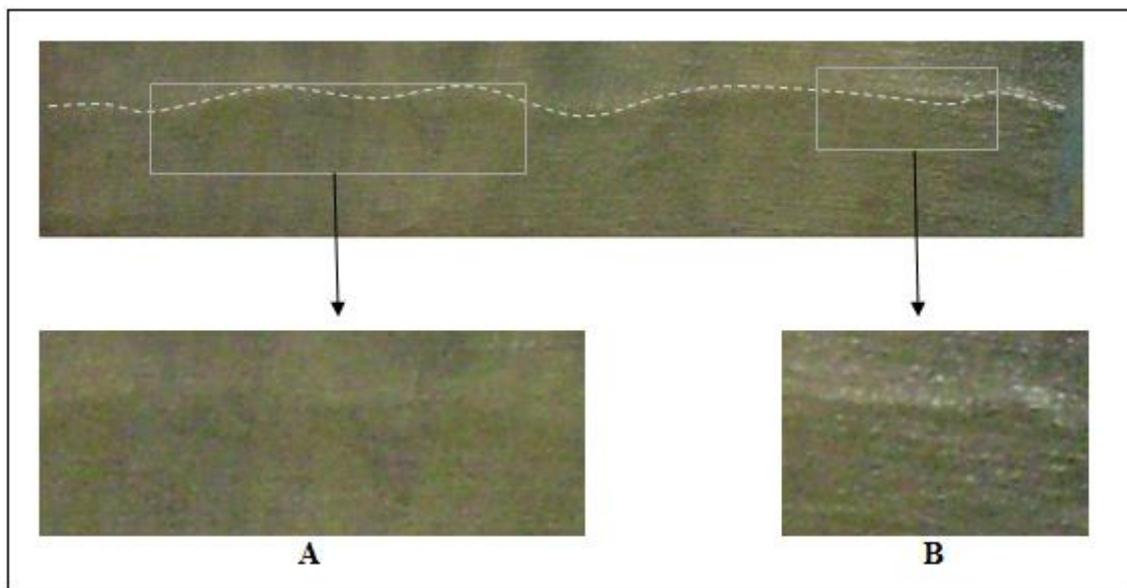
Figura 52- Detalhe do vinco horizontal. A- Entre a divisa da camada pictórica e a reintegração. B- Na camada pictórica. Créditos: Núbia Quinetti, 2014.
