**RESTAURAÇÃO DE UM ESTANDARTE PINTADO SOBRE  
MADEIRA, PERTENCENTE AO ACERVO DA IGREJA NOSSA  
SENHORA DO ROSÁRIO - SABARÁ - MINAS GERAIS**

Trabalho de Conclusão de Curso apresentado  
à Graduação de Conservação e Restauração  
de Bens Culturais Móveis da Escola de Belas  
Artes da UFMG, como requisito para  
obtenção do título de bacharel em  
conservação-restauração de bens culturais  
móveis.

**Belo Horizonte  
Escola de Belas Artes da UFMG  
2015**

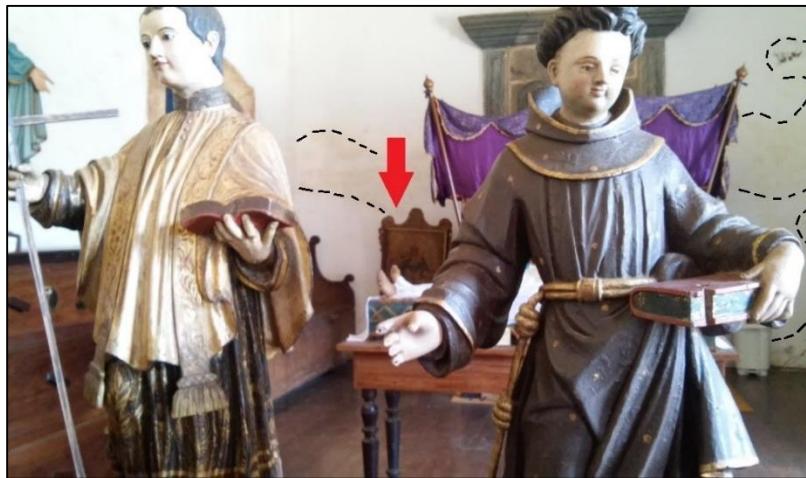
A parede do fundo da Sacristia, apresenta-se com manchas causadas por infiltrações de água, ao toca-la é possível senti-la fria e levemente umedecida. Na Fig.29 pode-se notar as manchas amareladas causadas pela reação da umidade com o revestimento da parede.

Nos fundos da Sacristia contém um Lavabo desativado, seu sistema hidráulico inativo não apresenta indícios de infiltração. Os problemas com umidade destacados na Fig. 29 aparentam ter ligação direta com o terreno e tipologia construtiva da Igreja.

**Figura 29.** Seta vermelha indicando local onde Estandarte estava exposto na Sacristia, na parede ao fundo, linhas tracejadas sinalizando manchas causadas por infiltração de água

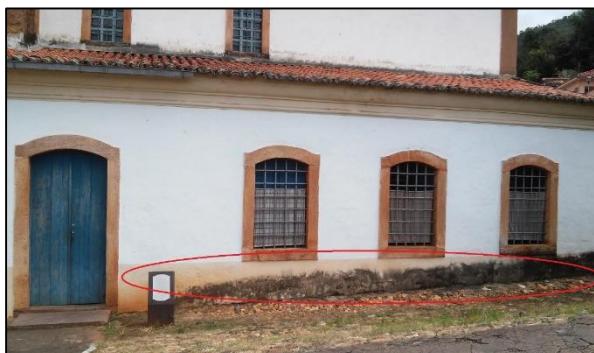
**Figura 30.** Área externa do Museu, círculo vermelho destacando o terreno da igreja levemente rebaixado de acordo com a calçada pavimentada com pedra, e ainda no círculo é possível perceber manchas causadas pela água e por ataque de microrganismos

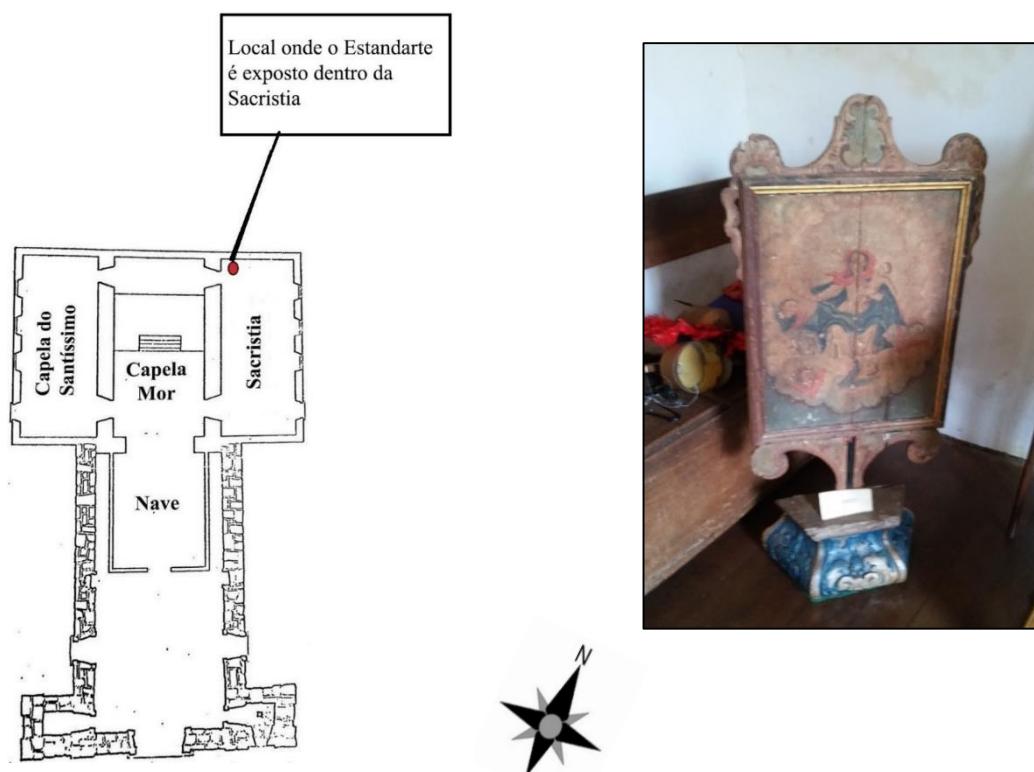
A obra hoje está exposta nos fundos da sala de exposição fig.32, quase encostada na parede umedecida citada anteriormente, onde é possível apenas observar a representação de Nossa Senhora do Rosário com menino.

**Figura 32.** Planta baixa indicando local onde Estandarte está exposto próximo a parede, acoplado improvisadamente em uma base de madeira sobre o chão

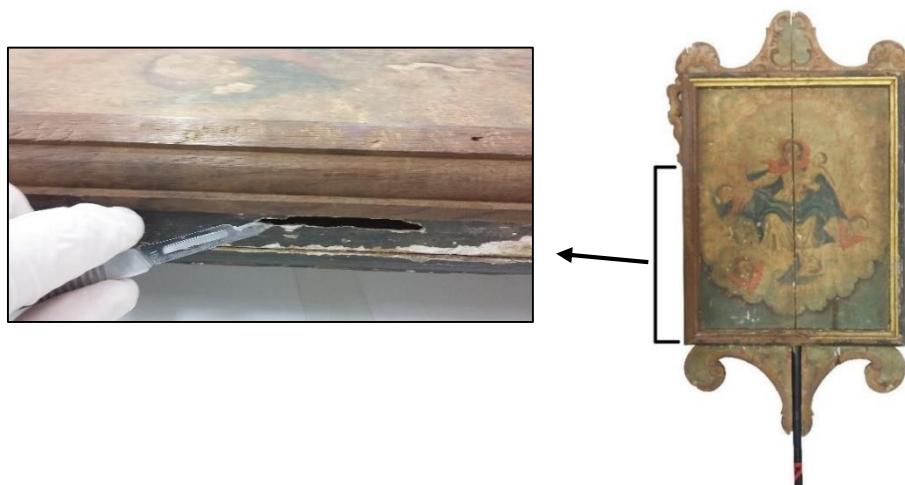
**Figura 34.** Esquema destacando galerias na borda do Estandarte, o suporte se apresentava fragilizado em toda extensão sinalizada pela seta

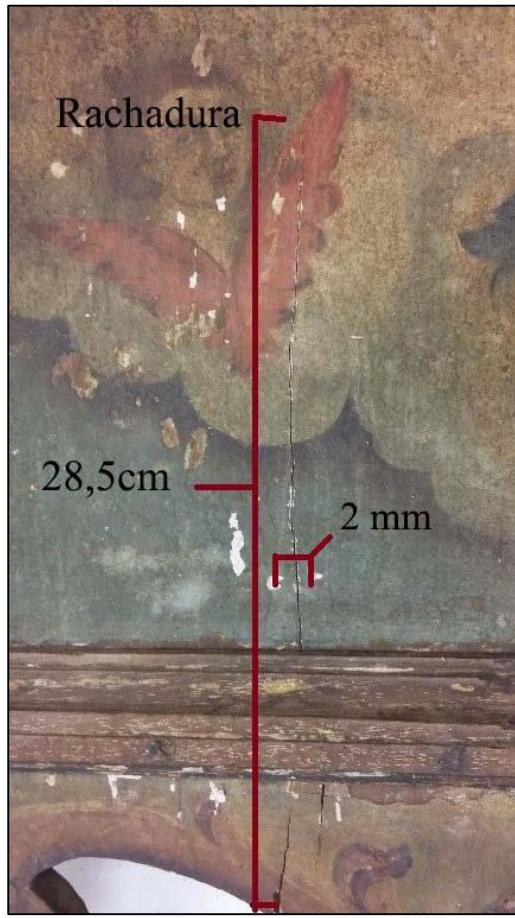
A flutuação dos valores de umidade provoca movimentações das fibras da madeira corroborando para a formação de rachaduras que comprometem a resistência mecânica do suporte. Estas deformações também prejudicam a estruturação da policromia e da camada pictórica, gerando desprendimentos e formação de craquelês.

**Figura 42.** Rachadura na parte inferior a esquerda na face com a representação de Nossa Senhora do Rosário, linha vermelha indicando comprimento de 28,5 cm e espessura de 2mm da rachadura

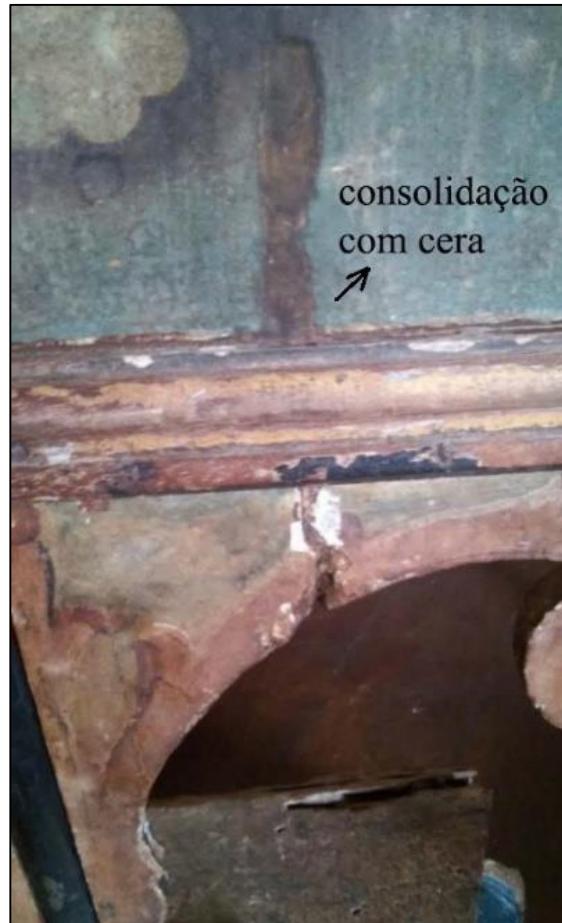
**Figura 43.** Detalhe da intervenção de consolidação do suporte com cera

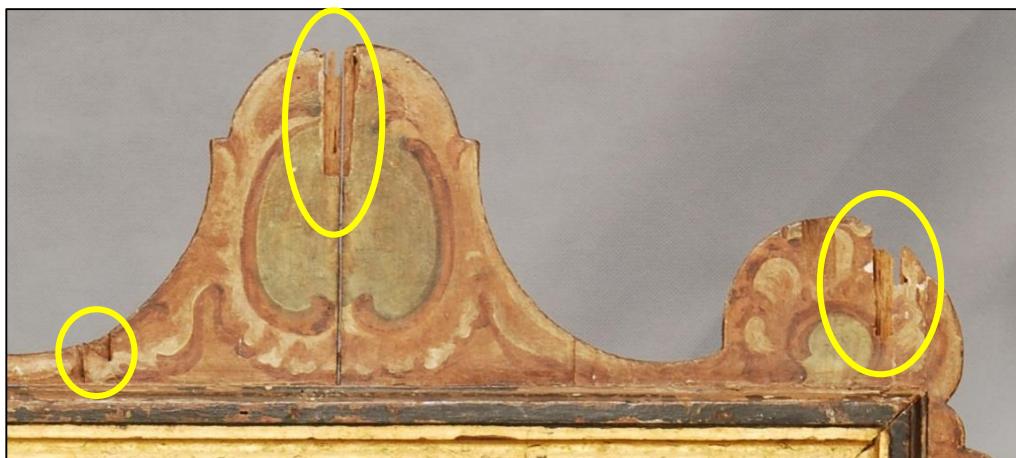
**Figura 44.** Círculos amarelos indicando perdas no suporte na parte superior da moldura localizadas na face com a representação de São Domingos de Gusmão

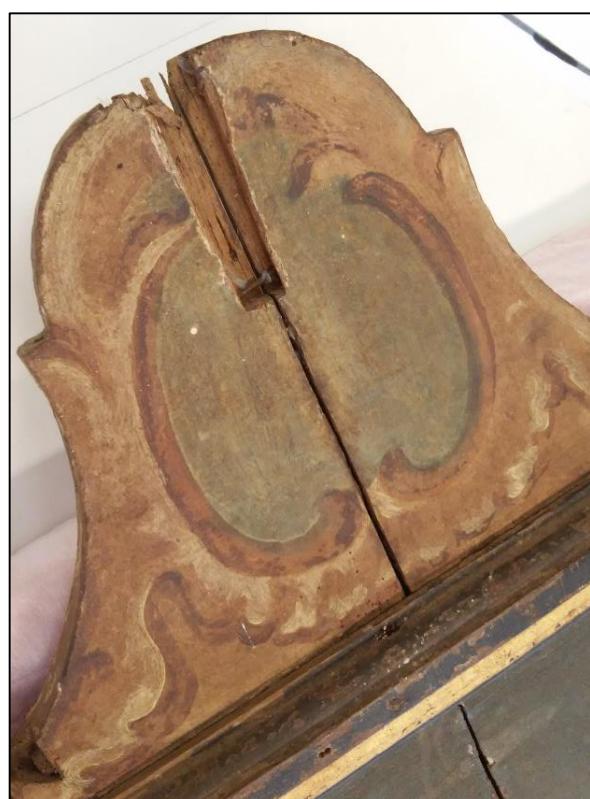
**Figura 47.** Detalha da perda onde era acoplada a cruz no Estandarte

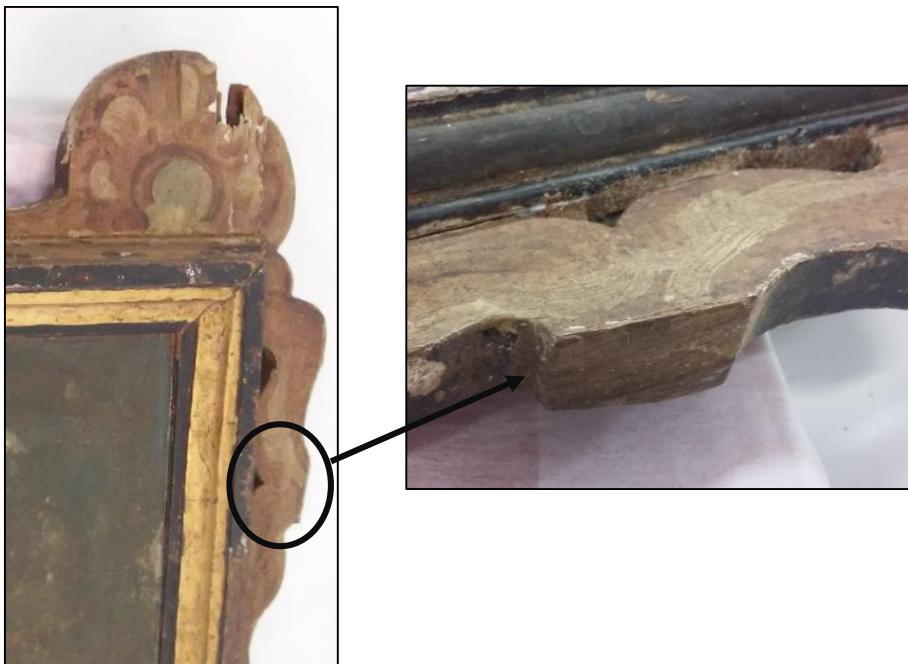
**Figura 49.** Detalhe de perda do suporte no bloco da extrema direita que ornamenta a moldura

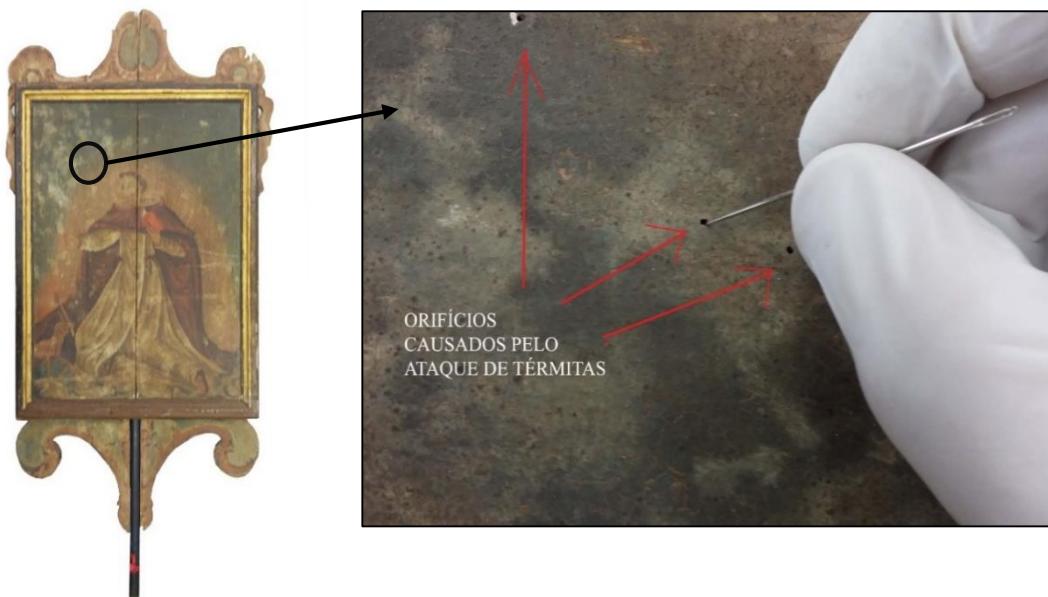
**Figura 51.** Orifícios causados pelo ataque de térmitas no suporte do Estandarte

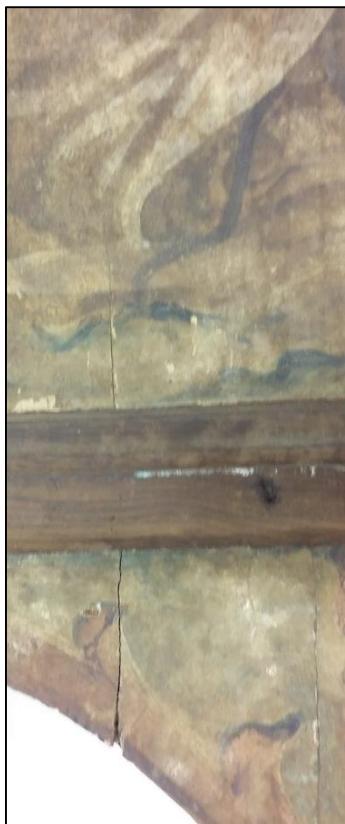
A parte inferior dos blocos que compõem o painel mostra-se com rachaduras e fissuras que abrangem também a área de ornamentação da moldura Fig.52 e Fig.53. O bloco direito na parte inferior contém uma rachadura de 26 cm com aproximadamente 1mm de espessura.

**Figura 52.** Fissuras e rachaduras situadas na parte inferior, bloco esquerdo do painel do lado com a representação de São Domingos

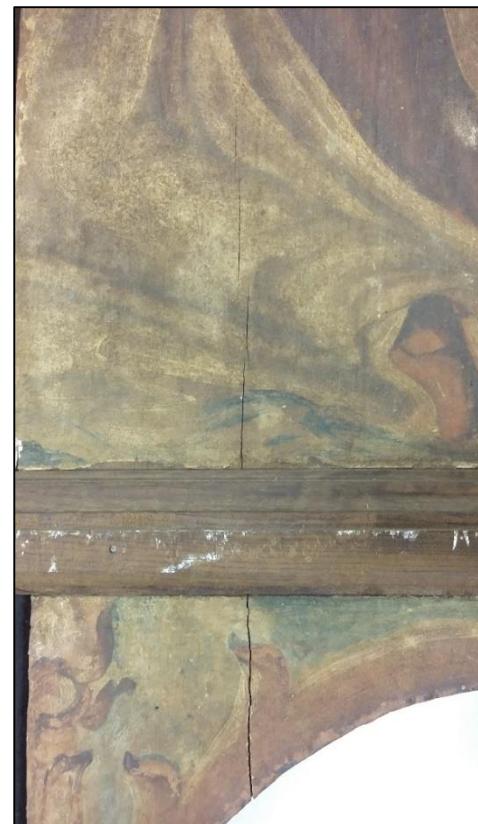
**Figura 53.** Rachadura localizada no bloco esquerdo do painel na parte inferior do lado com a representação de São Domingos de Gusmão

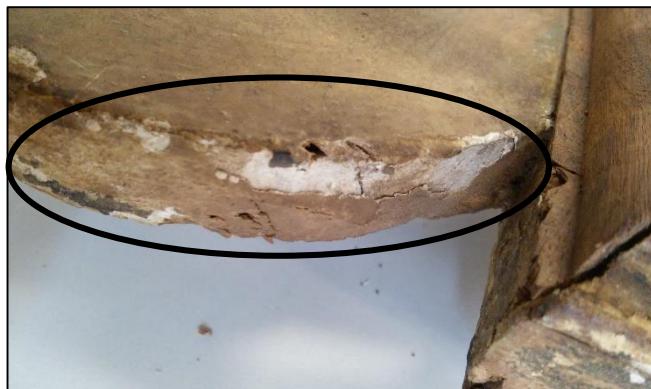
**Figura 54.** Detalhe de desprendimento da policromia e camada pictórica em áreas que se apresentam com galerias no suporte na borda da ornamentação da moldura na parte inferior do Estandarte

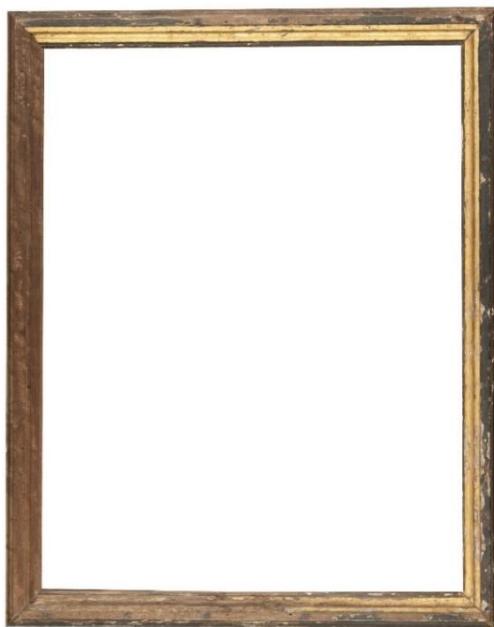
**Figura 56.** Ripas da moldura correspondentes ao lado com a representação de Nossa Senhora do Rosário

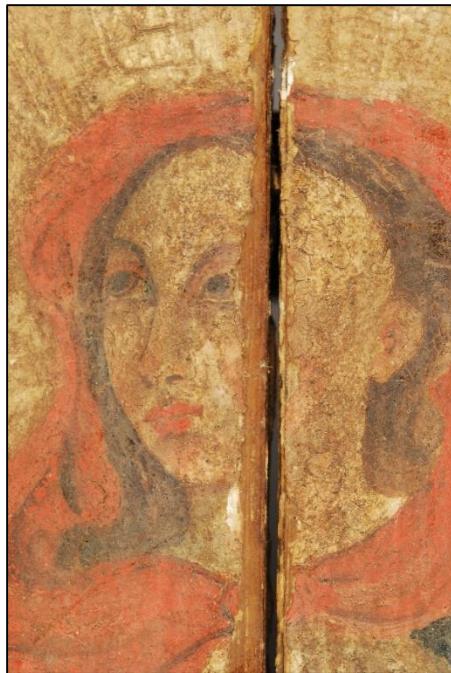
As lacunas de profundidade deixando o suporte aparente na região do rosto da Virgem localizado na área de junção dos blocos do painel central, interrompem a composição do olho esquerdo e de parte da face direita de Maria Fig.60.

**Figura 60.** Lacuna de profundidade na região do rosto de Nossa Senhora do Rosário

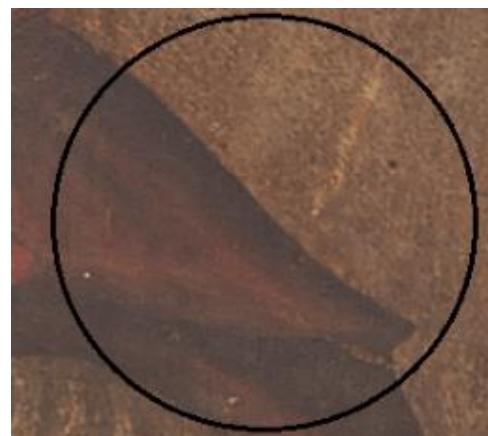
Na altura do ombro direito da figura de São Domingos de Gusmão contém dois sulcos na camada pictórica no formato de um X, esta deterioração é característica de intervenções indevidas Fig.75.

**Figura 67.** Intervenção inadequada sobre a pintura de São Domingos de Gusmão, círculo sinalizando vinhos no formado de um X sobre a pintura de São Domingos de Gusmão

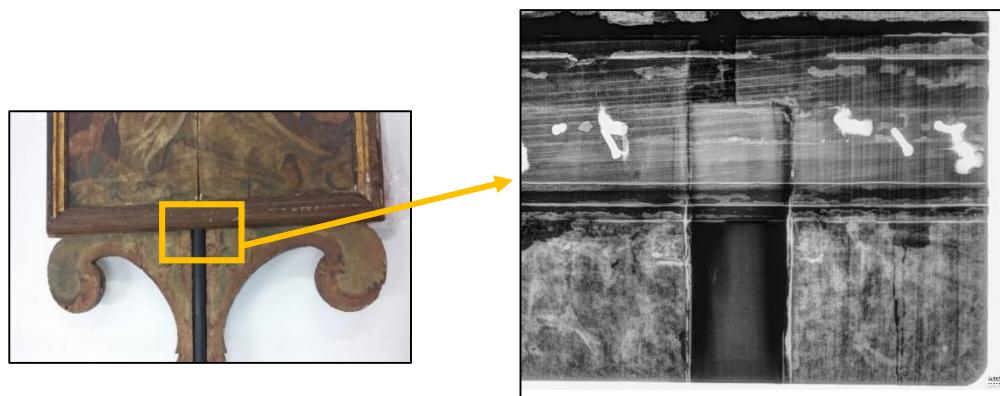
**Figura 70.** Radiografia indicando local de encaixe do "cabo de vassoura" entre as duas ripas da moldura na parte inferior do Estandarte

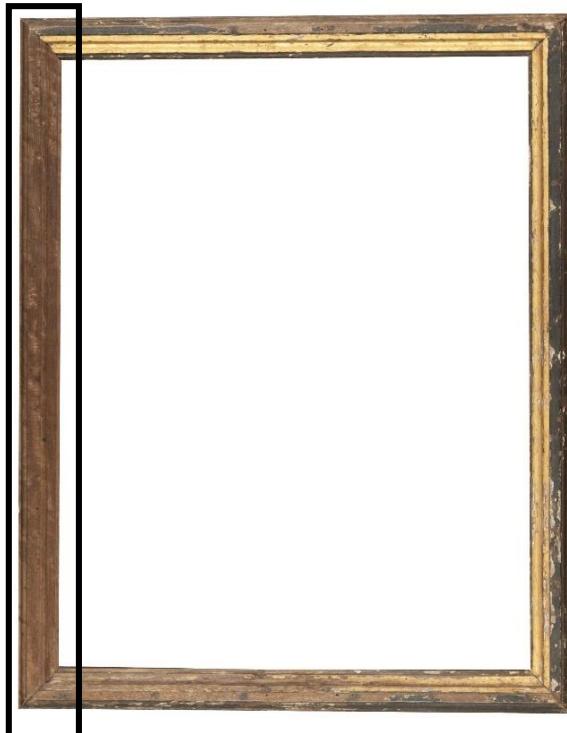
**Figura 75.** Quadrante indicando ripa em substituição ao bloco original da moldura no lado com a pintura de Nossa Senhora do Rosário

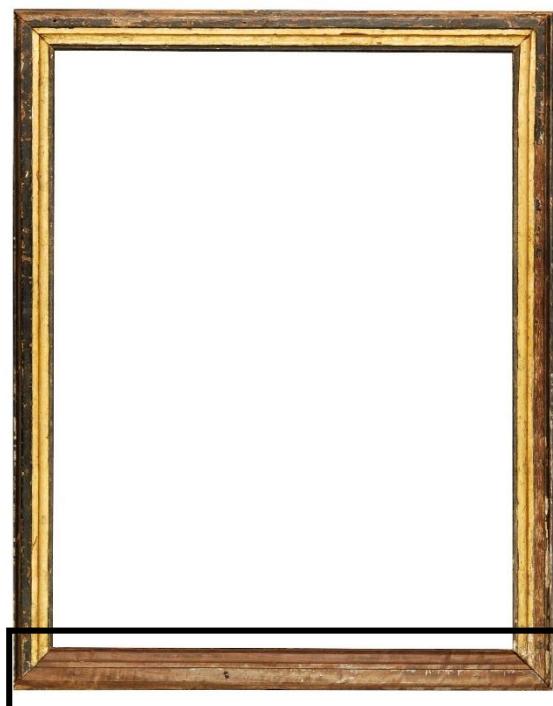
**Figura 76.** Quadrante indicando ripa que substituiu bloco original da moldura do lado com a pintura de São Domingos de Gusmão

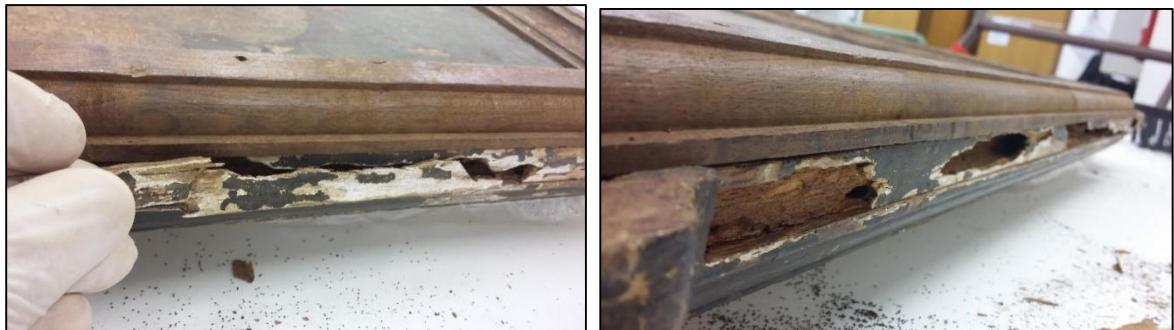
**Figura 93.** Detalhe das galerias abertas na lateral direita a partir do lado com representação iconográfica principal de Nossa Senhora do Rosário
