Divino Espírito Santo: conservação-restauração de uma escultura de
Cuiabá, atual Mestre Caetano /Sabará.

Trabalho de Conclusão de Curso apresentado ao curso de graduação em Conservação-Restauração de Bens Culturais Móveis da Escola de Belas Artes (EBA) da Universidade Federal de Minas Gerais (UFMG) como requisito parcial para obtenção do título de Bacharel em Conservação-Restauração em Bens Culturais Móveis.

Nº de Registro no CECOR: 12-53 E

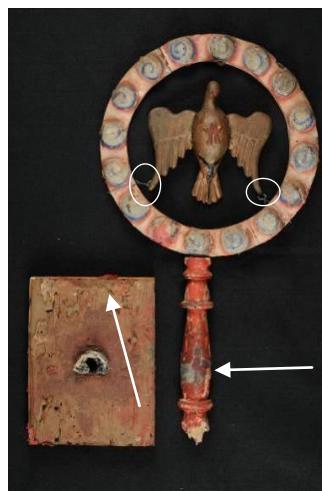
Figura 15 - Divino Espírito Santo - frente, antes da restauração (outubro 2012). Destaque para arames circulares e marcas de papel crepom. Foto: Cláudio Nadalin.

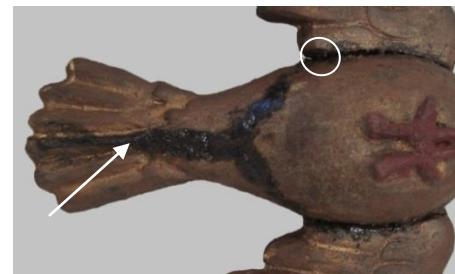
O corpo do divino foi repintado com purpurina dourada, traz uma marca de adesivo escuro em forma de "V" onde pode ter sido afixado um enfeite (Figura 16), como em exemplares populares. No dorso foi encontrado arame em forma poligonal para prendê-lo ao aro projetado com a cabeça para frente (Figura 19 e Figura 20), diferenciando-o da forma canônica de quase pouso, como observado nas fotografias do IEPHA produzidas para o estudo de tombamento e o translado das peças para restauração em 1994 (Figura 13, Figura 14).

Figura 16 - Detalhe adesivo escuro nas asas e em forma de "v" no corpo do Divino. Foto: Flávia Melo (2012).

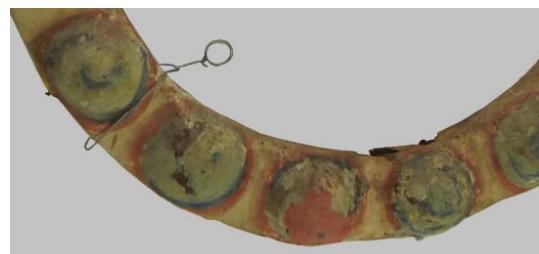
Figura 18 - Detalhe arame circular, lacuna e papel crepom no aro. Foto: Flávia Melo (2012).

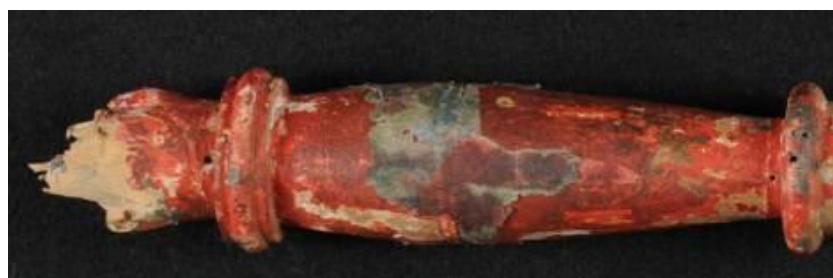
Figura 39 - Perda de suporte na coluna, resquícios de papel crepom e perdas de policromia.
Foto: Cláudio Nadalin (2012).

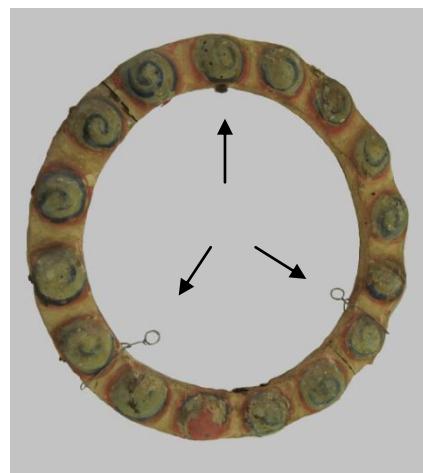
Figura 41 - Cravo no interior do aro e arames circulares no interior do arco. Foto: Flávia Melo 2012.

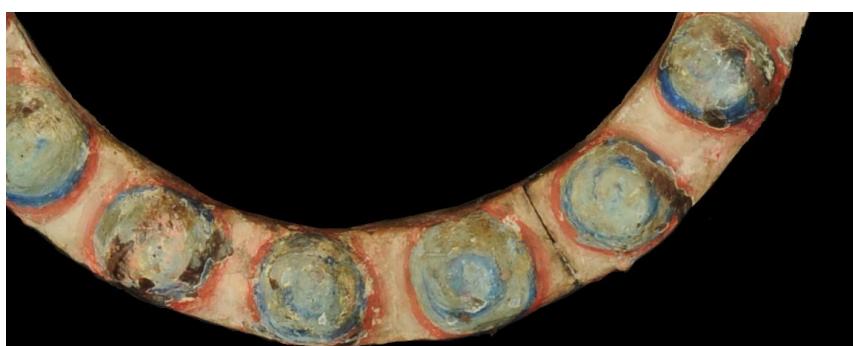
Camada Pictórica: sujidades aderidas (poeira, fuligem, fezes de pássaros) em quase toda a superfície. Sobre o aro de nuvens, a base e a coluna e estavam aderidos pedaços de papel crepom vermelho, sobre a última o mesmo papel verde. Havia manchas do papel vermelho na camada pictórica, fissuras e craquelês na parte branco-rosado no baixo relevo, nas nuvens, perda profunda e desprendimento em alguns pontos (Figura 42) .

Figura 42– Perdas de policromia. Foto: Cláudio Nadalin, 2012.

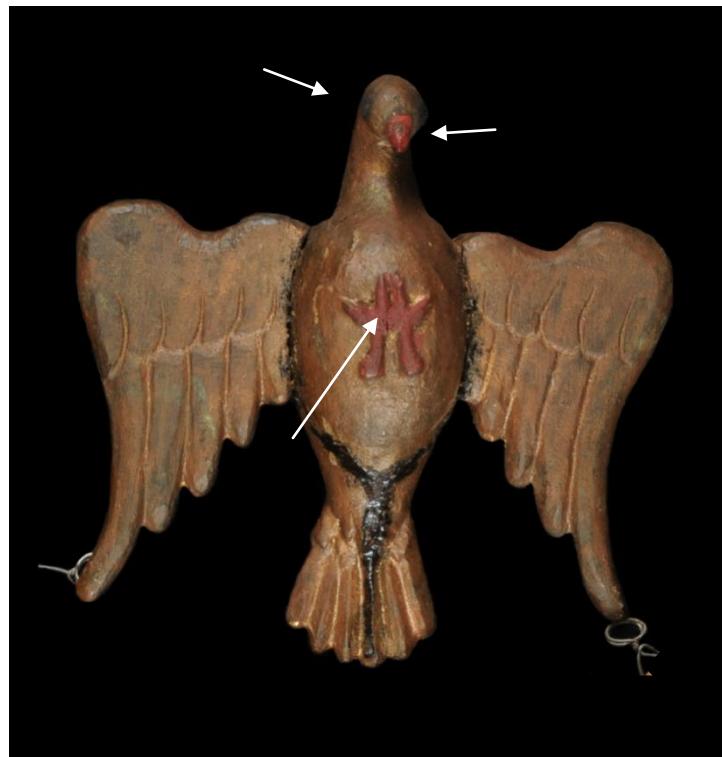
Figura 43 - Destaque repinturas nos olhos bicos e patas . Foto: Cláudio Nadalin, 2012.

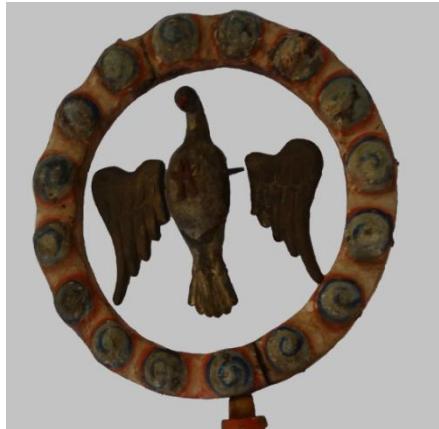
Figura 45 - Detalhes do aro de nuvens frente e Divino - estado de conservação em 2014.
Foto: Ana Lucia Rodrigues. (2014).

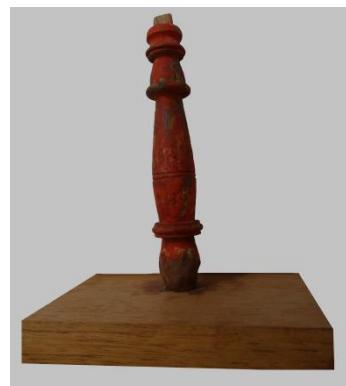
Figura 48 - Detalhes da coluna com nova base de sustentação. Foto: Ana Lucia Rodrigues. (2014).

A coluna está afixada à base com resina epoxi, apresenta uma leve inclinação, há trincas (no verso) na gota central e no anel superior a esta, também há perda na gota próxima a base. Sua camada pictórica apresenta manchas, abrasões, lacunas e perdas.

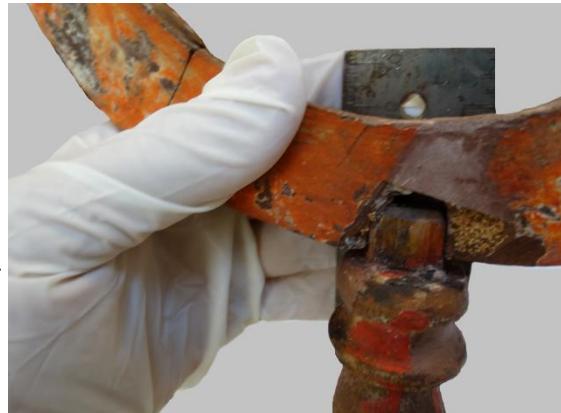
Figura 52 - Encaixe resina epóxi rompido. Foto: Ana Lucia Rodrigues (2014).

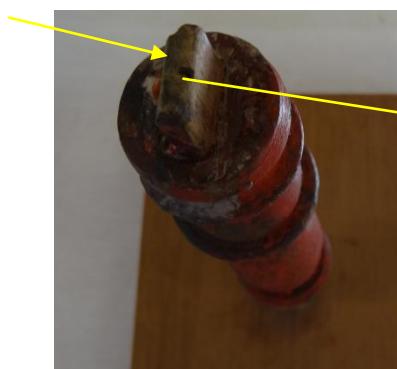
Figura 55 - Detalhe do orifício causado por inseto xilófago. Foto: Ana Lucia Rodrigues (2015).

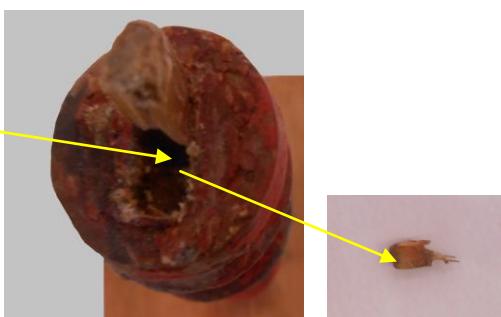
Figura 56 - Detalhe da galeria abaixo do orifício e da parte rompida. Foto: Ana Lucia Rodrigues (2015).
