**Diagnóstico do Estado de Conservação das Esculturas em Gesso
da Igreja Nossa Senhora Mãe dos Homens/ Santuário do Caraça,
Minas Gerais.**

Escola de Belas Artes da Universidade Federal de Minas Gerais

Trabalho de Conclusão de curso (TCC) Apresentado ao Curso de Conservação- Restauração de Bens Culturais Móveis da Escola de Belas Artes da Universidade Federal de Minas Gerais, como requisito parcial para a obtenção do título de Bacharel em Conservação – Restauração de Bens Culturais Móveis.

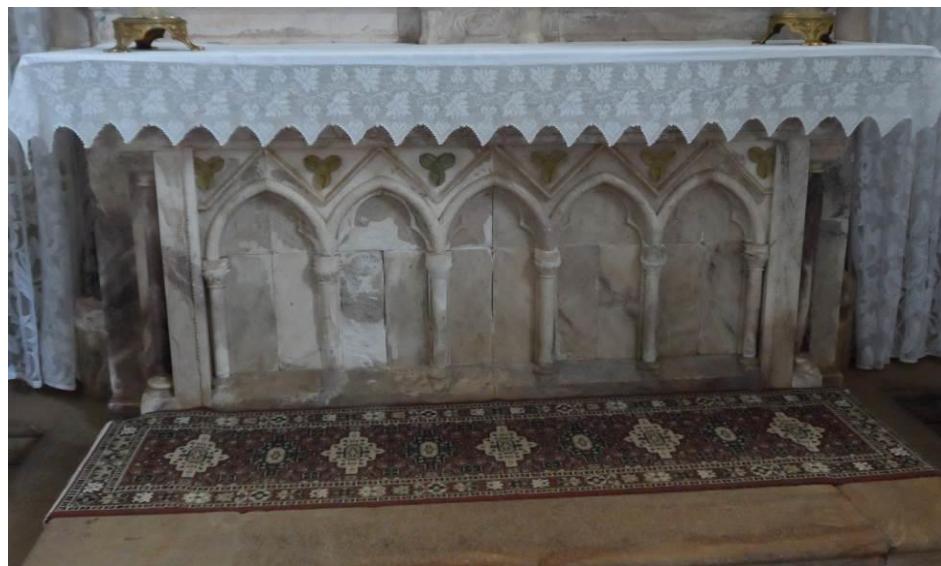
O altar mor também merece atenção, pois se encontra no início deste processo de deterioração, sendo que sua parte inferior, mais próxima do piso já se encontra comprometida estéticamente (FIGURAS 61-62-63).

Figura 61: Mesa do altar mor em mármore, da Igreja Nossa Senhora Mãe dos Homens- Santuário do Caraça. Detalhe do fenômeno de deterioração por eflorescência salina. Foto: Maria Clara Assis, 2015.

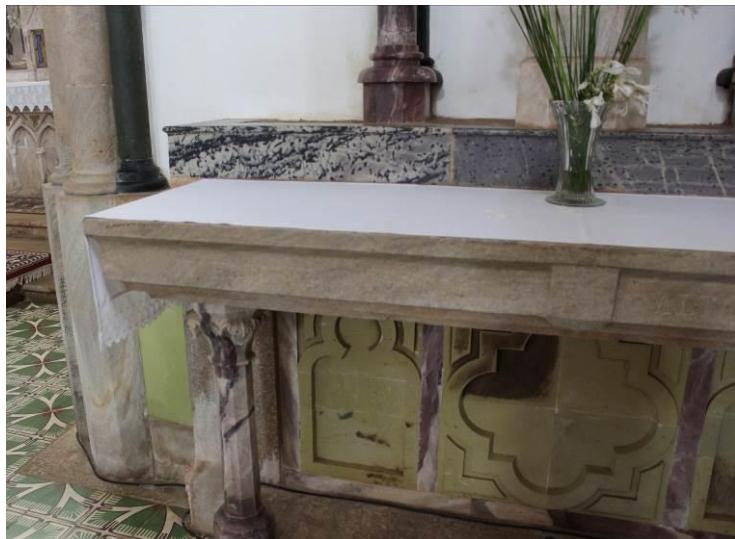
Figura 63: Mesa do retábulo de São José, crosta enegrecida presente no revestimento em pedra na parte inferior do mesmo. Foto: Maria Clara Assis, 2015.

Dois retábulos laterais possuem revestimento em pedra na parte inferior, no qual a pedra utilizada não foi identificada, a presença de crosta enegrecida ocasionada, por um possível processo de decaimento químico.

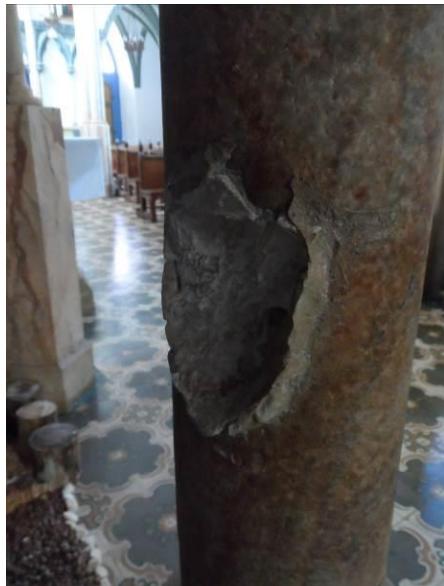
orifício, e o material pétreo se encontra frágil. No lado esquerdo a pia (FIGURA 65) se desprendeu, mas foi executada uma intervenção inadequada com uma espécie de argamassa para fixá-la novamente. Provavelmente estes danos foram ocasionados pelo mesmo processo que atingiu o resto da edificação.

Figura 64- Detalhe do orifício causado pela ruptura da pia de água benta do lado direito do transepto. Foto: Maria Clara Assis, 2015.

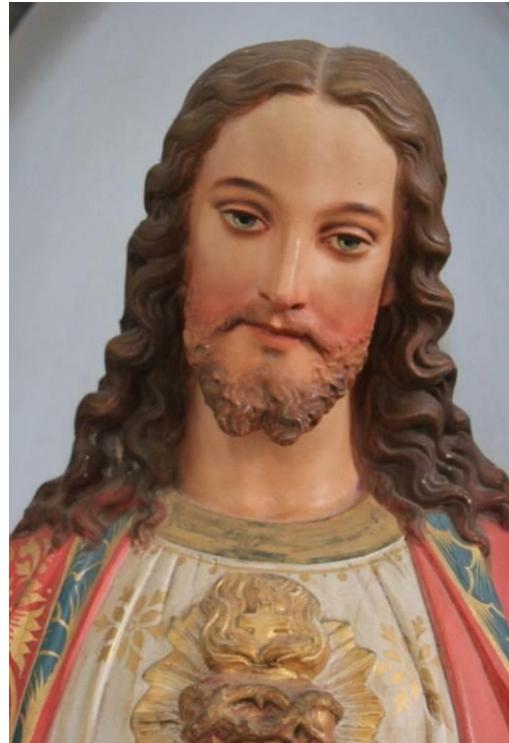
Foto 02 – Detalhe do rosto da imagem do Sagrado Coração de Jesus. As setas indicam sujidades da túnica, perda de douramento na gola e desprendimento de policromia nos cabelos. Foto: Maria Clara Assis

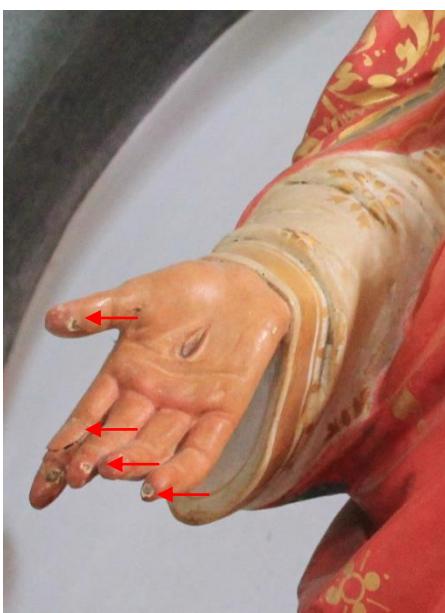
| 8.1. Suporte: A escultura do Sagrado Coração de Jesus possui uma fratura na mão esquerda, onde a haste em metal se encontra aparente e instável com risco de perda. Nesta mesma mão, as pontas dos dedos polegar, médio e mindinho apresenta perda de suporte. Na mão direita existem pequenas fissuras na horizontal e perdas pontuais de suporte. Nós pés existem algumas marcas de abrasões. | |

Foto 03 – Detalhe da mão esquerda da imagem do Sagrado Coração de Jesus, as setas indicam fratura no dedo indicador e perda de suporte nos demais dedos. Foto Maria Clara Assis.

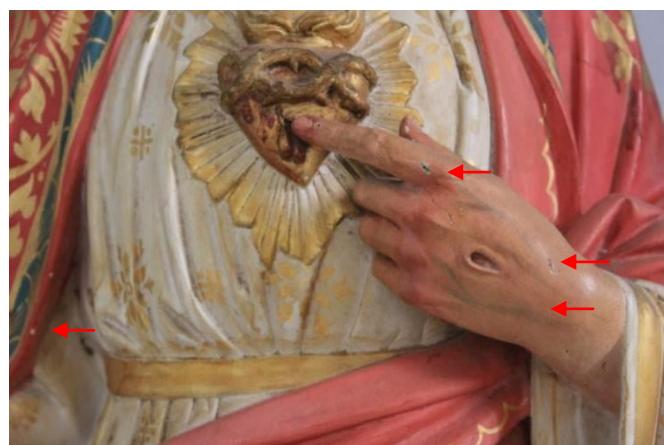
Foto 04 – Detalhe da mão direita e indumentária da imagem do Sagrado Coração de Jesus, desprendimento de policromia na mão direita, fissuras e desprendimento pontual. Na indumentária observa-se sujidade e amarelecimento. Foto Maria Clara Assis.

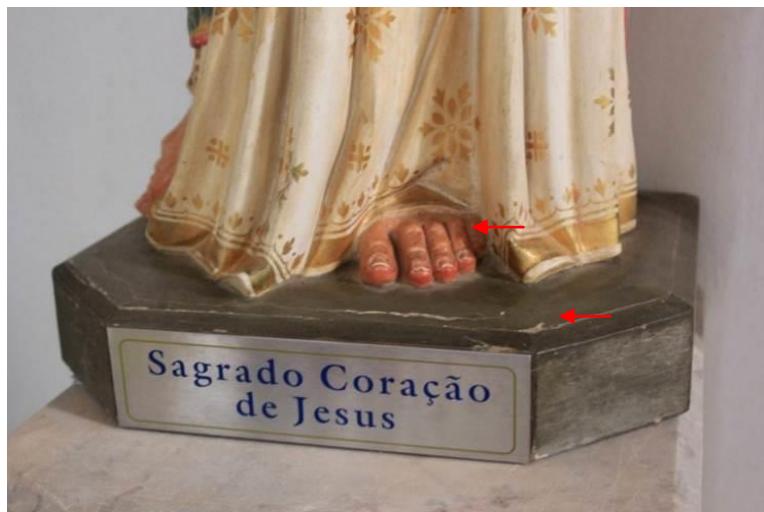
Foto 05 – Detalhe da base da imagem do Sagrado Coração de Jesus, pé direito. As setas indicam áreas com manchas impregnadas (área tocada pelos fiéis) e base em madeira com desprendimento de policromia. Foto Maria Clara Assis.

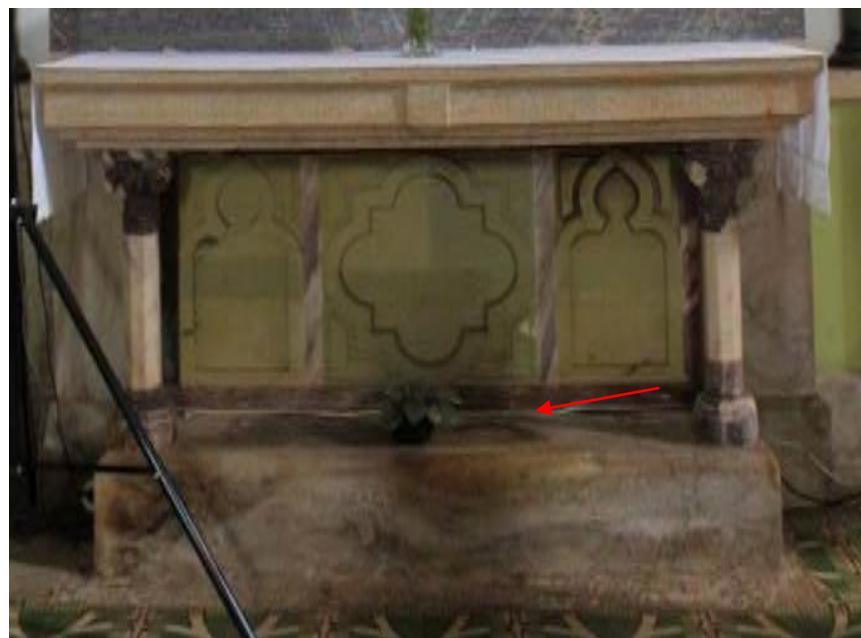
Foto 06 – Detalhe da mesa do retábulo manchas de microrganismos e umidade. Foto Maria Clara Assis.

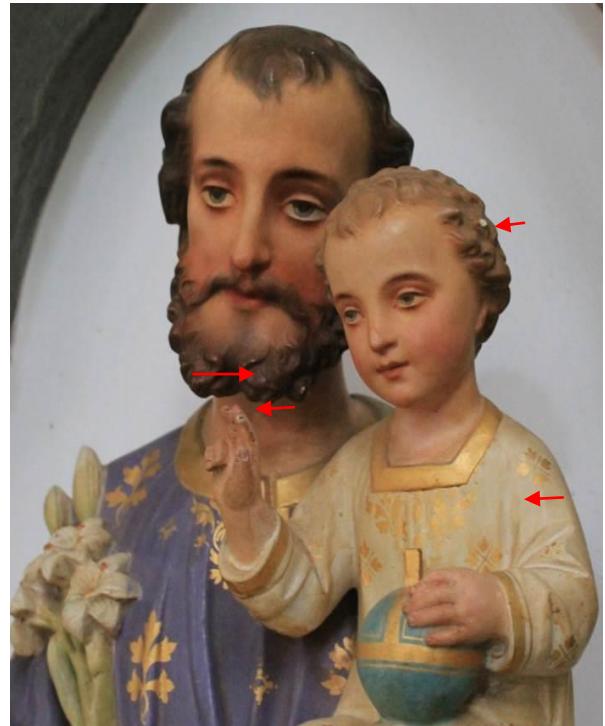
Foto 02 – Imagem de São José, detalhe das perdas de policromia, na barba, cabelo da figura masculina. No menino observam-se perdas de camada pictórica nos dedos da mão direita, cabelo e amarelecimento da túnica branca. Foto Maria Clara Assis.

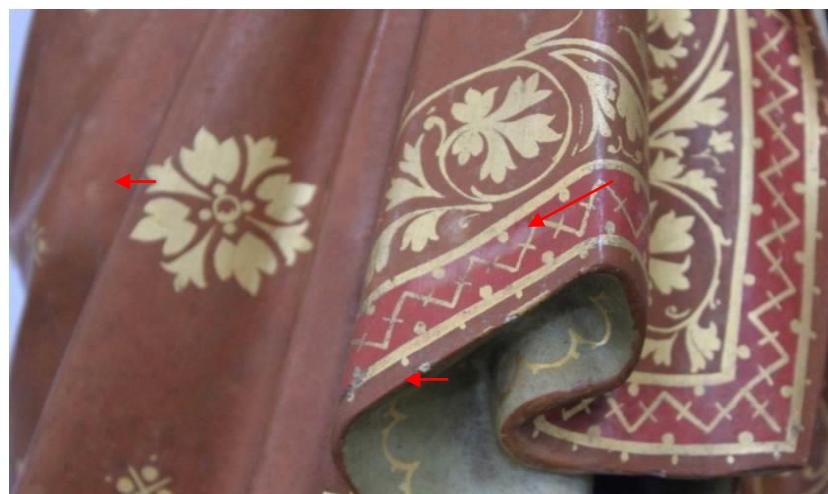
Foto 03 – Imagem de São José, as setas indicam: detalhe das perdas de policromia, no barrado do manto e acumulo de manchas esbranquiçadas. Foto Maria Clara Assis.

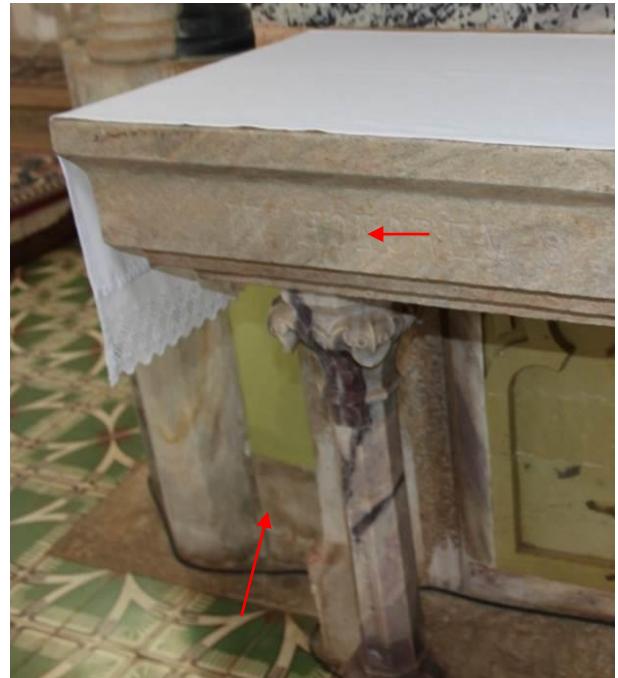
Foto 05 e 06 – Detalhes do retábulo da Imagem de São José, manchas enegrecidas e mancha de umidade ascendente na parede. Foto Maria Clara Assis.

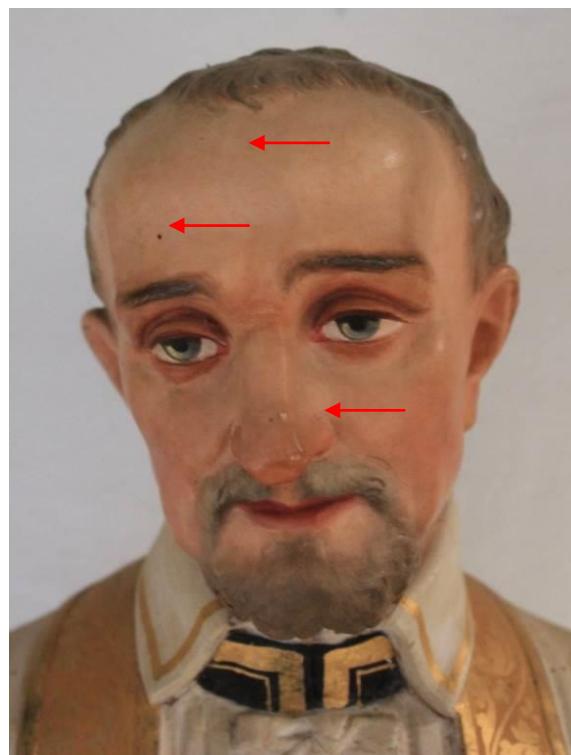
Foto 02 – Detalhes do rosto da Imagem de São José, manchas de sujidade e pequenos desprendimentos no nariz. Foto Maria Clara Assis.

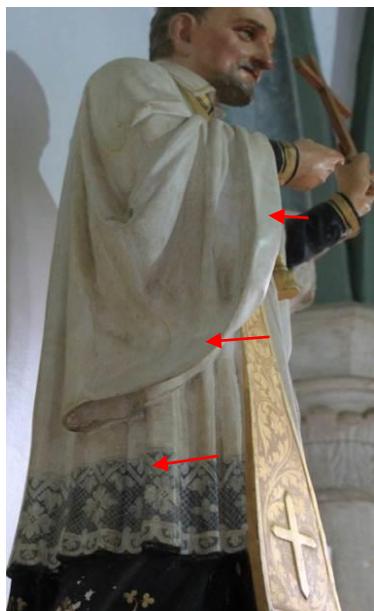
Foto 03 – Detalhes da lateral da Imagem de São Vicente de Paulo, manchas provavelmente decorrentes de verniz oxidado. Foto Maria Clara Assis.

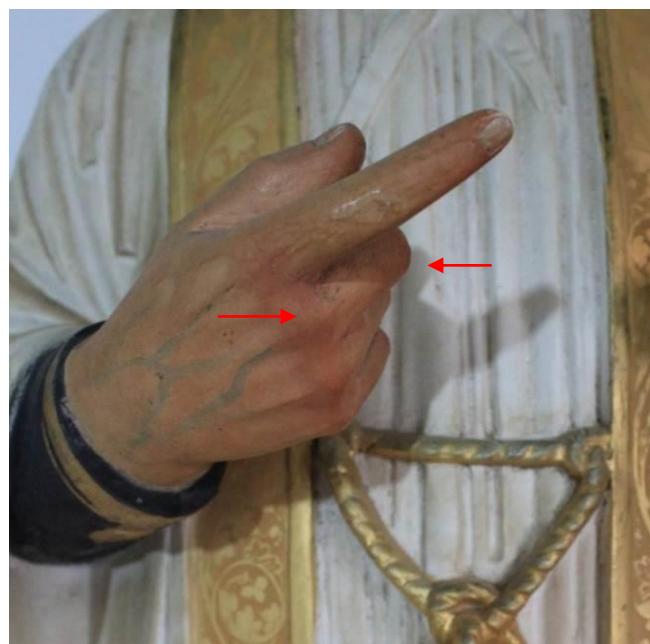
Foto 04 – Detalhes a mão direita da Imagem de São Vicente de Paulo, dedo fixado e com resquícios de adesivo. Foto Maria Clara Assis.

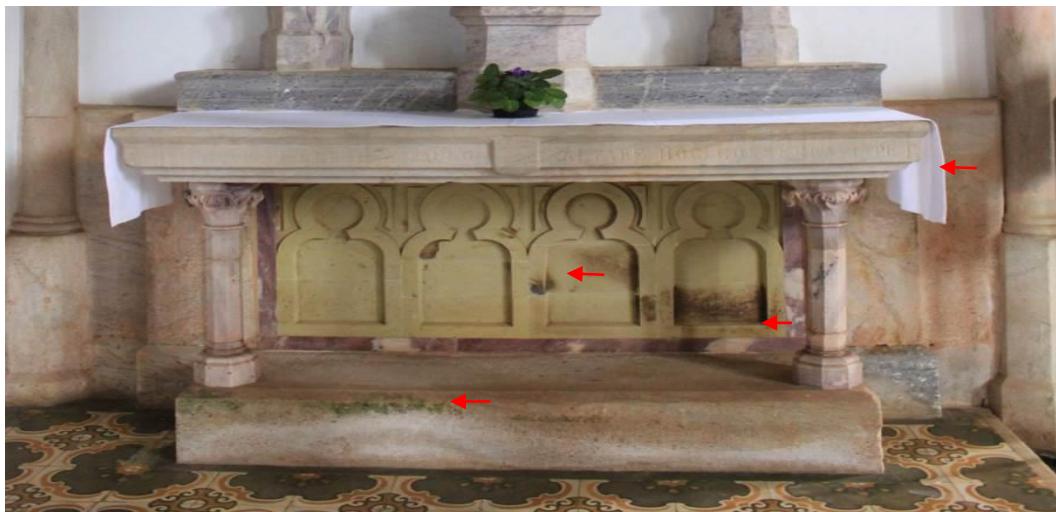
Foto 06 – Detalhes do retábulo da Imagem de São Vicente de Paulo, manchas esverdeadas e proveniente liquens favorecidos pela presença de umidade, manchas enegrecidas e alaranjadas. Foto Maria Clara Assis.

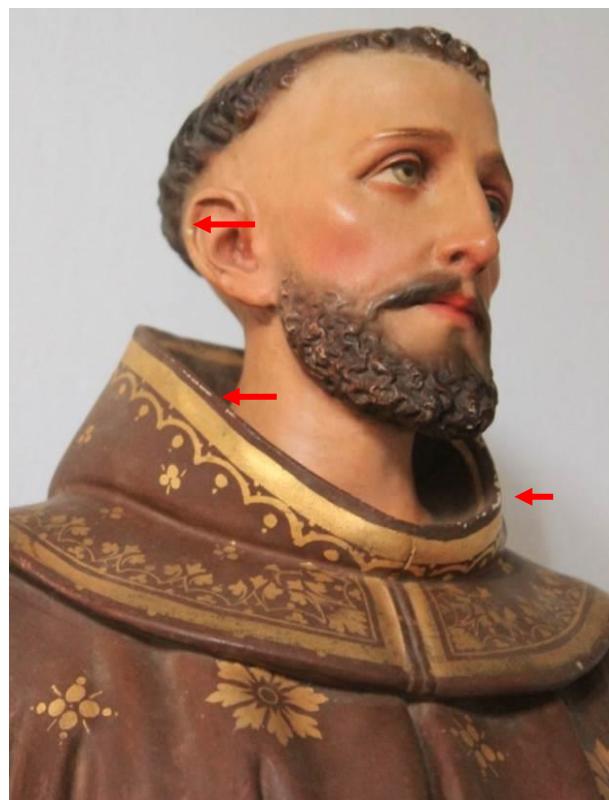
Foto 02 – Detalhe da imagem de São Francisco de Assis, perdas de policromia na barba, orelha e gola da veste. Foto Maria Clara Assis.

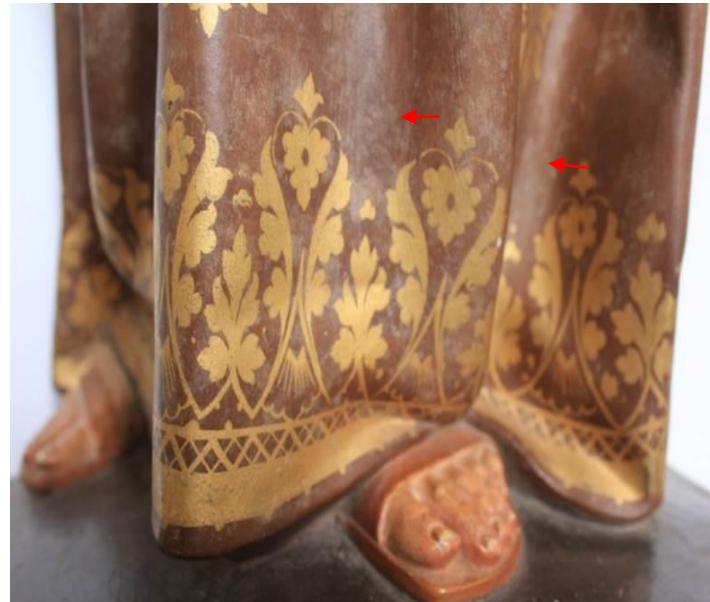
Foto 04 – Detalhe da imagem de São Francisco de Assis acumulo de manchas brancas, provável ataque de fungos.
Foto Maria Clara Assis.

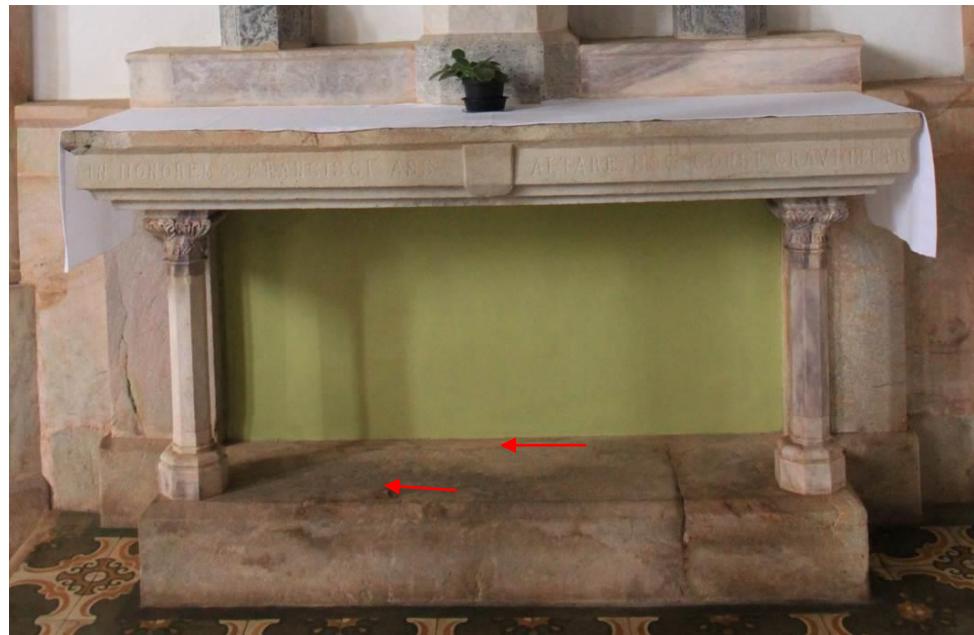
Foto 06 – Detalhe do altar da imagem de São Francisco de Assis, manchas de umidade e de lodo. Foto Maria Clara Assis.

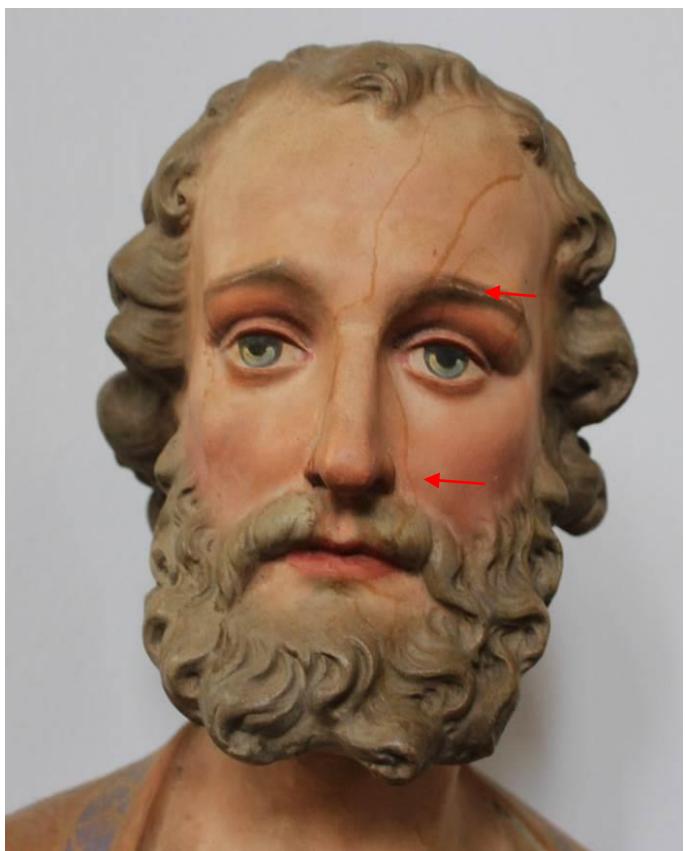
Foto 02 – Detalhe do rosto da imagem de São Pedro, Esmaecimento da policromia e manchas de verniz oxidado. Foto Maria Clara Assis.

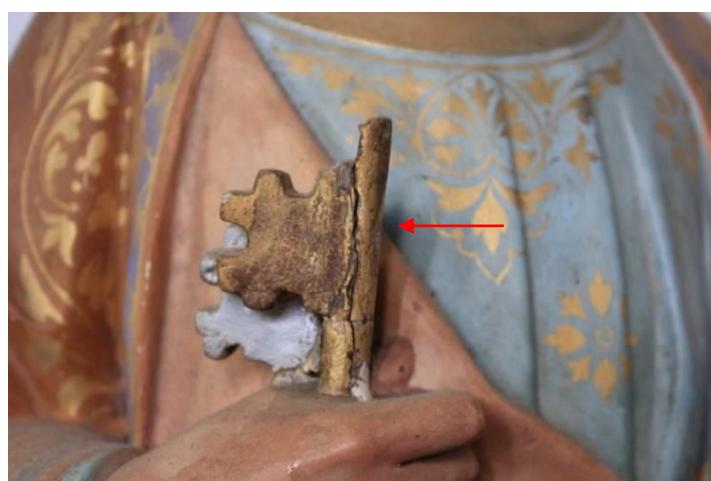
Foto 03 – Detalhe da imagem de São Pedro fissura no suporte gerando instabilidade do atributo. Foto Maria Clara Assis.

- São Pedro Apóstolo- no atributo (chaves) existe uma fissura que gerou instabilidade, será fundamental uni-las através de uma consolidação;
- Santo Antônio- complementação de suporte do dedo indicador da mão esquerda da figura central e complementação do dedo polegar da mão direita do menino.
- São João Batista- remoção do excesso de adesivo presente na junção dos dedos da mão esquerda (intervenção interior) e fixação dos mesmos que mesmo com o adesivo ainda se encontram instáveis.
- São Francisco Sales- remoção de excesso adesivo (intervenção anterior) e fixação dos dedos polegar e anelar que se encontram instáveis (possui uma fissura que necessita ser fechada).

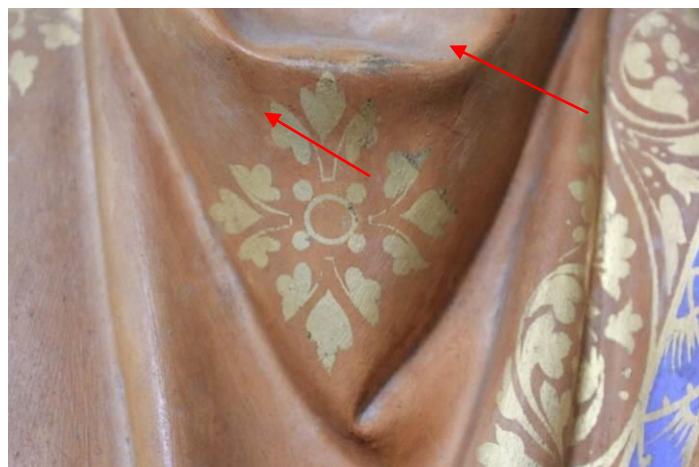
Foto 04– Detalhe do manto marrom policromia da imagem de São Pedro, manchas brancas agrupadas, possível ataque de fungos. Foto Maria Clara Assis.

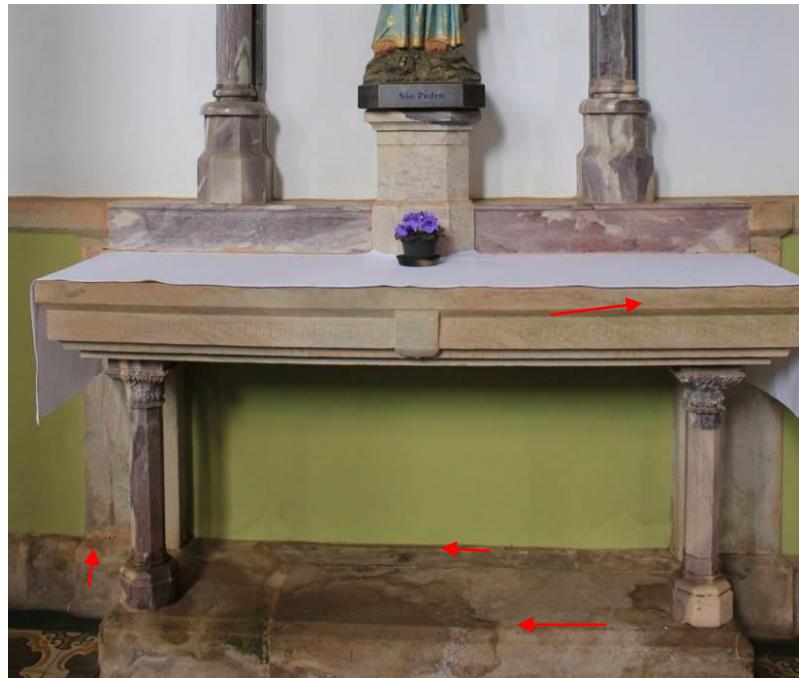
Foto 05 – Detalhe do retábulo de São Pedro manchas de umidade e inicio de eflorescência salina, umidade ascendente parede lateral.
Foto Maria Clara Assis.

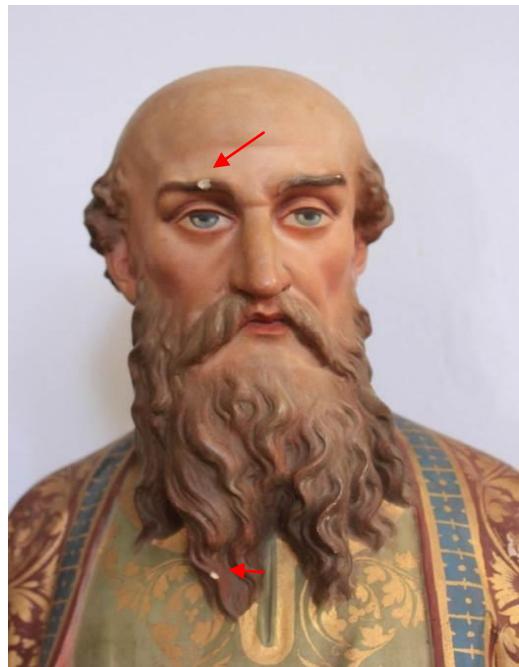
Foto 02 – Detalhe do rosto da imagem de São Paulo, perda de suporte na sobrancelha e pequeno ponto de perda de policromia na barba. Foto Maria Clara Assis.

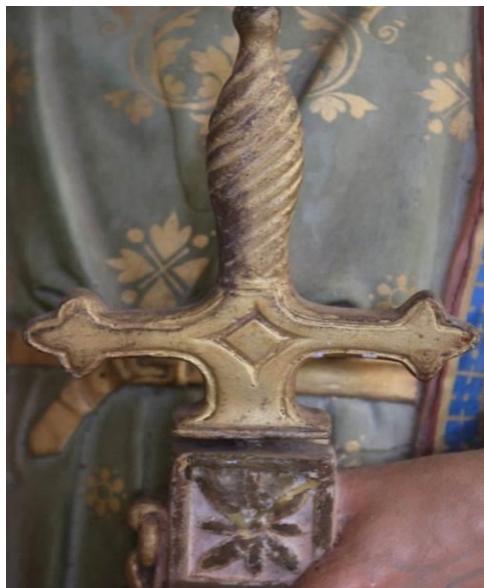
Foto 03 – Detalhe Do cabo da espada da imagem de São Paulo apresentando douramento escurecido e perda de policromia. Foto Maria Clara Assis.

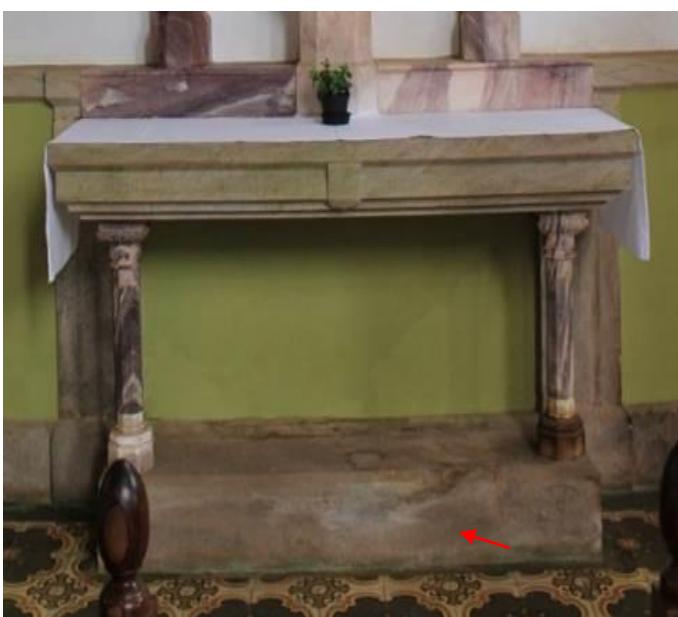
Foto 06 – Detalhe do altar da imagem de São Paulo, mancha de umidade e pulverulência esbranquiçada. Foto Maria Clara Assis.

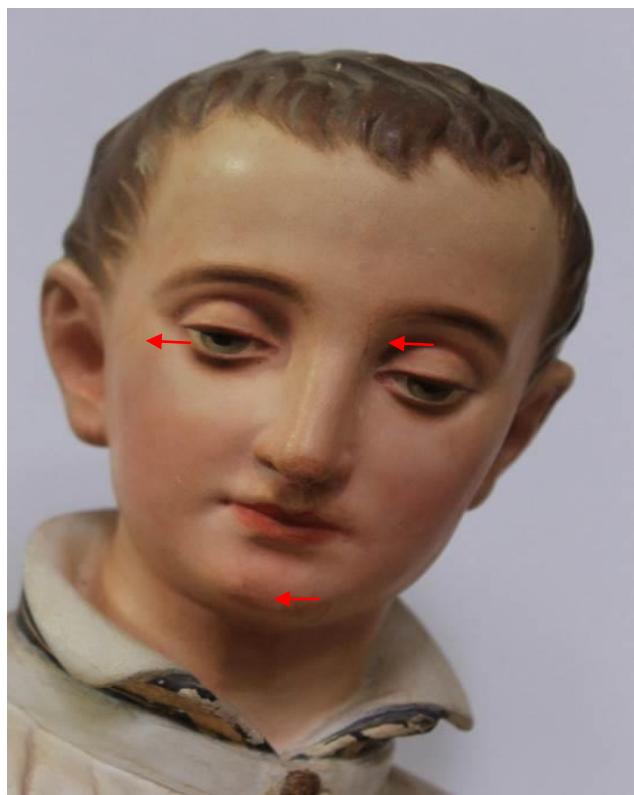
Foto 02 – Detalhe do rosto da imagem de São Luís Gonzaga, manchas de verniz oxidado. Foto Maria Clara Assis.

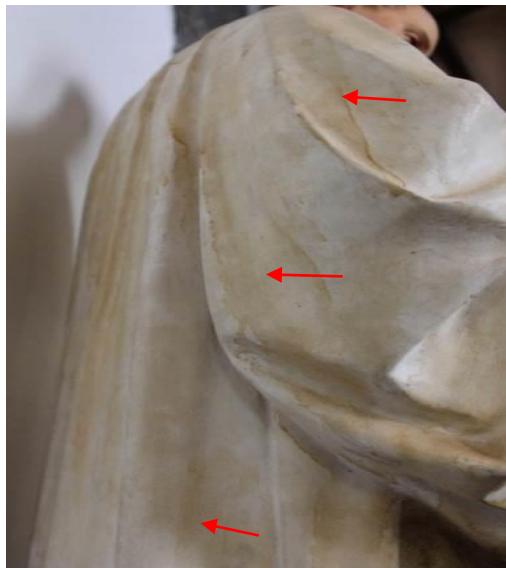
Foto 03 – Detalhe do verso da imagem de São Luís Gonzaga, manchas amarronzadas presentes na veste. Foto Maria Clara Assis.

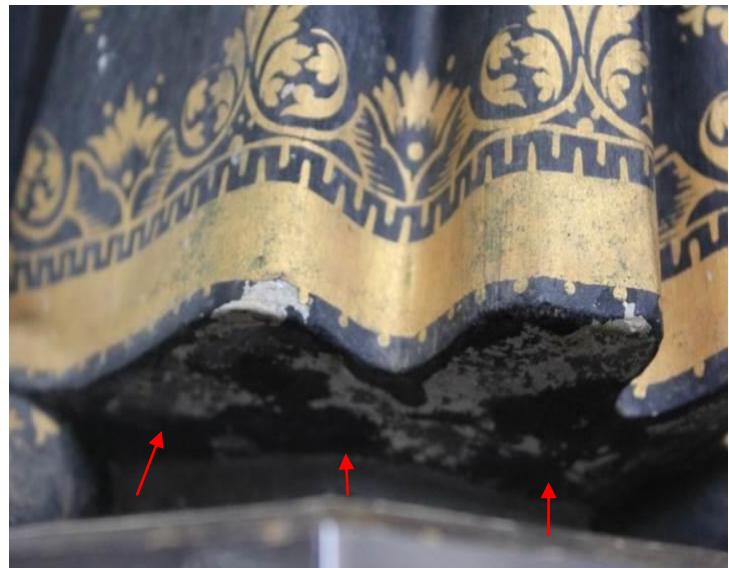
Foto 04 – Detalhe da parte inferior da veste de São Luís Gonzaga, perdas de policromia no pigmento preto. Foto Maria Clara Assis.

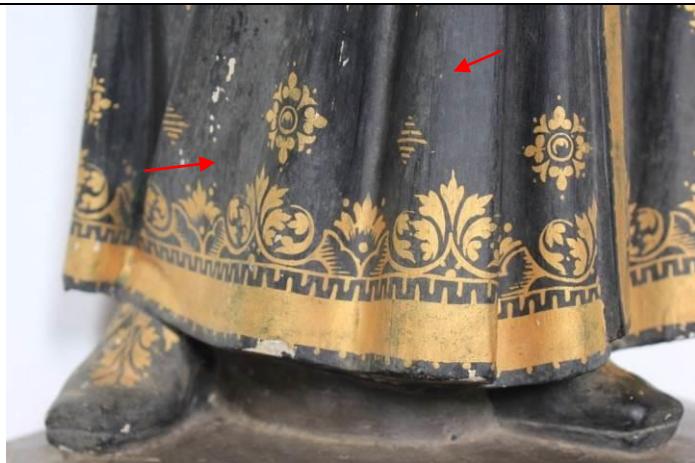
Foto 05– Detalhe da veste da imagem de São Luís Gonzaga manchas esbranquiçadas agrupadas possíveis ataque de fungo e áreas de desprendimento de policromia. Foto Maria Clara Assis.

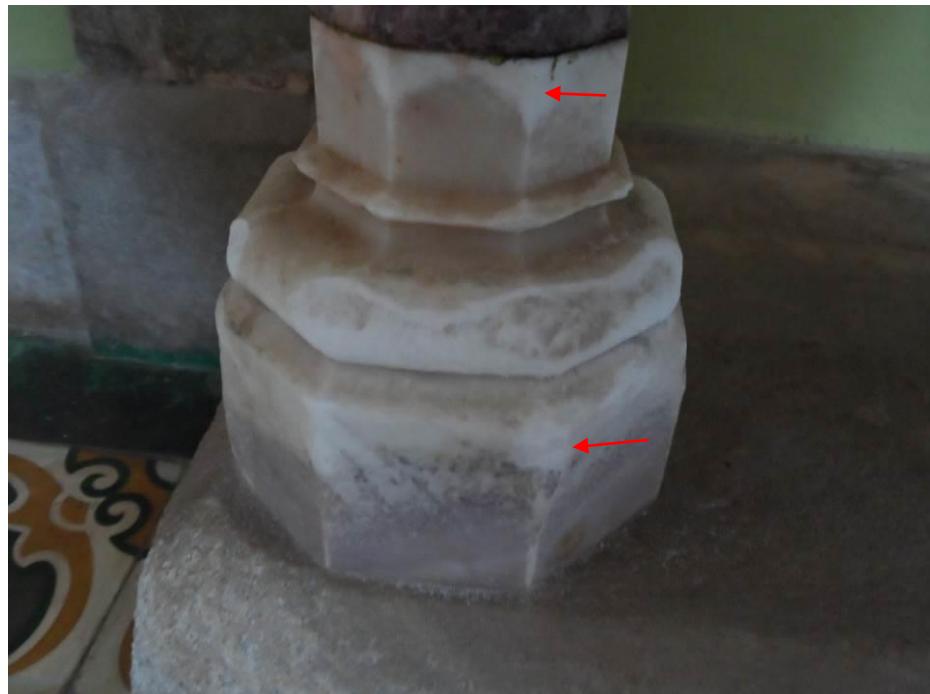
Foto 07– Detalhe do Altar de São Luís Gonzaga imagem da parte inferior da coluna de sustentação. Foto Maria Clara Assis.

10. Estado de Conservação do retábulo: apresenta manchas de umidade ascendente nas paredes laterais do mesmo. Possui manchas de liquens de odo de cor verde (líquens) que se estende na lateral direita da rocha (mesa). A coluna de sustentação direita encontra-se em processo avançado de deterioração por eflorescência salina, Observa-se a presença de sais, de cor branca, esfarelando, assim como, a pedra de sustentação abaixo.

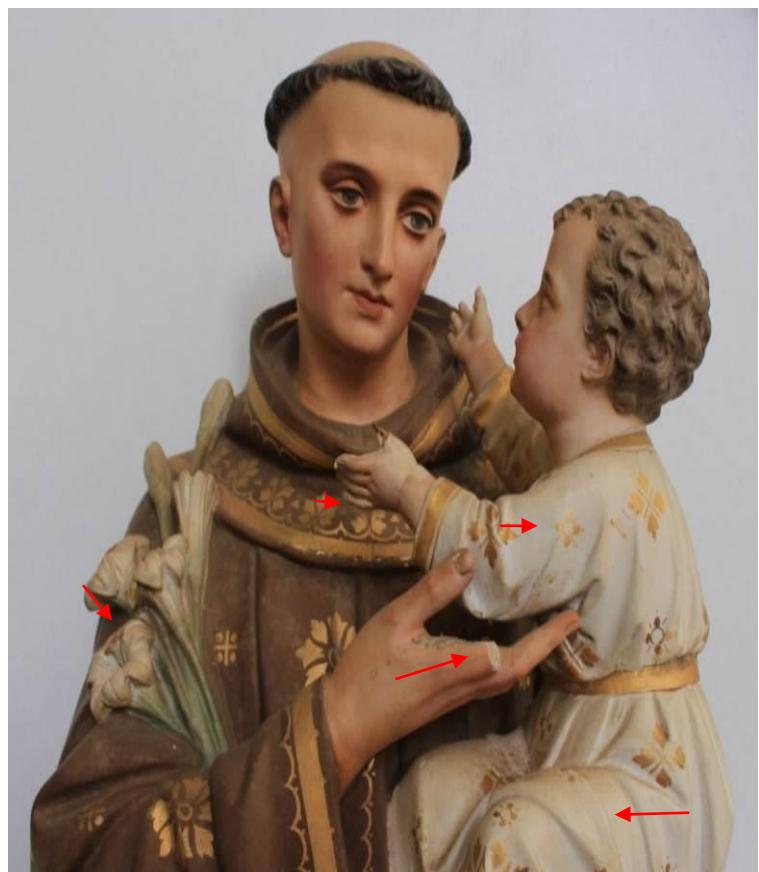
Foto 02 – Detalhe da imagem de Santo Antônio, carnação manchas de verniz oxidado na carnação de ambas as figuras. Sujidades impregnadas na túnica do menino e no atributo (lírio) Foto Maria Clara Assis.

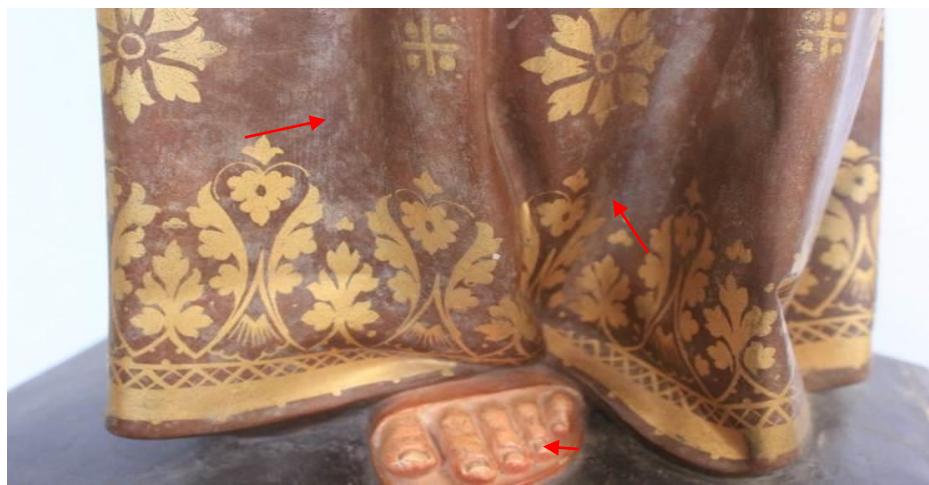
Foto 04– Detalhe do hábito marrom da imagem de Santo Antônio, manchas brancas agrupadas possíveis ataque de fungos e sujidade incrustada entre os dedos dos pés do santo. Foto Maria Clara Assis.

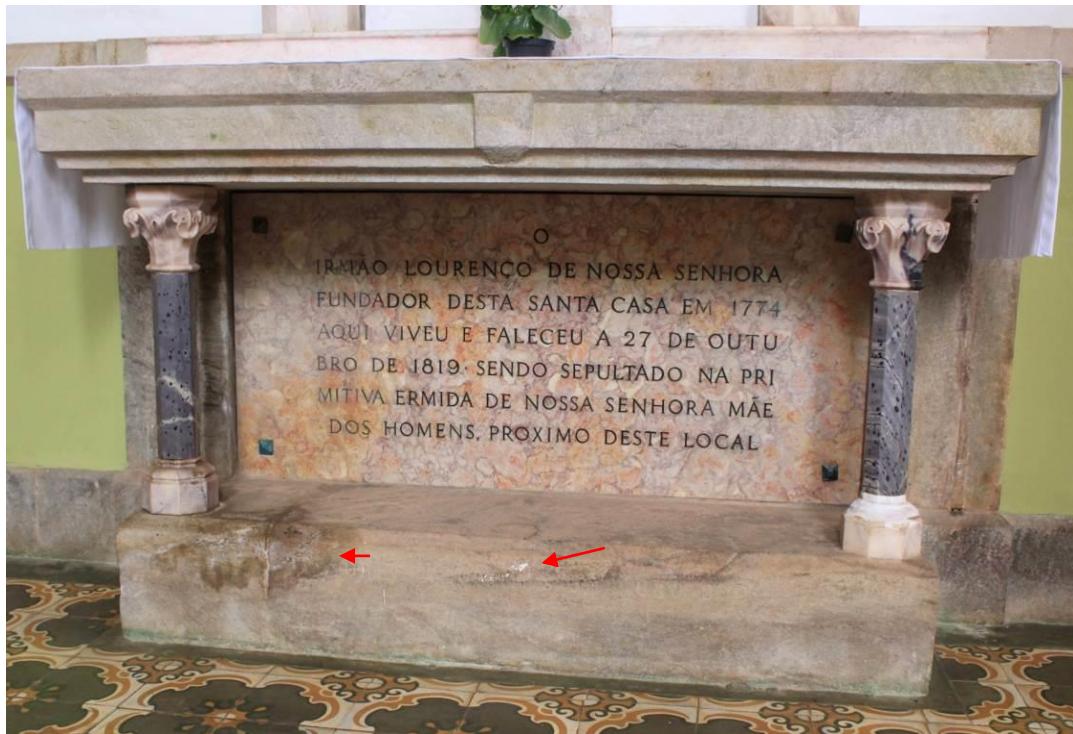
10. Estado de Conservação do retábulo: A mesa do altar possui manchas de líquen de cor verde no canto frontal esquerdo. Observam-se manchas esbranquiçadas e formação de sais esfarelando no canto direito, estado avançado de eflorescência salina. As colunas apresentam pontos brancos indicando que também sofrerão o mesmo fenômeno de deterioração.

Foto 05– Detalhe do retábulo da Imagem de Santo Antônio áreas de umidade e ponto de eflorescência salina. Foto Maria Clara Assis.

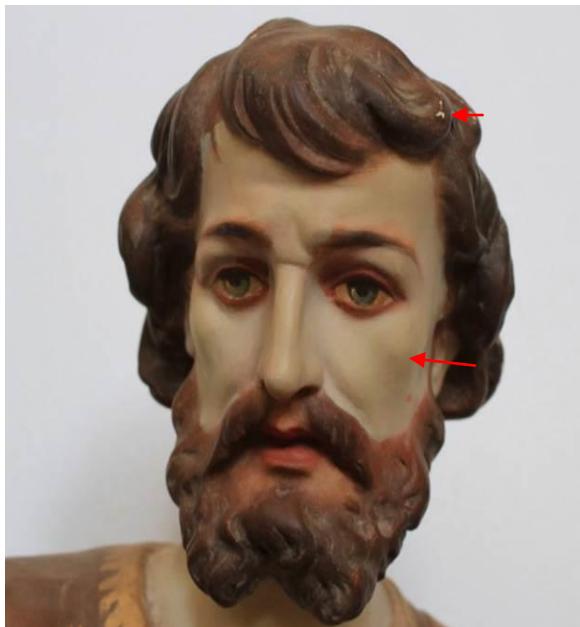
Foto 02 – Detalhe do rosto da imagem de São João Batista, carnação manchas esbranquiçadas de verniz oxidado na carnação Desprendimento de policromia pontual no cabelo. Foto Maria Clara Assis.

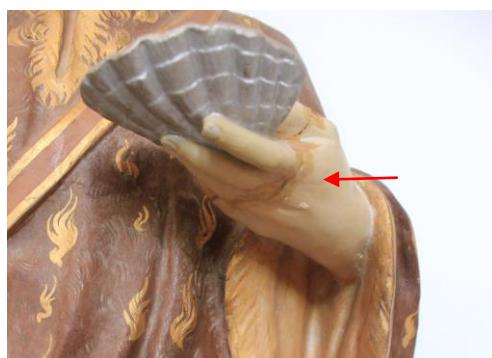
Foto 03 – Detalhe da veste da imagem de São João Batista, agrupamento de manchas esbranquiçadas e intervenção anterior- junção dos dedos. Foto Maria Clara Assis.

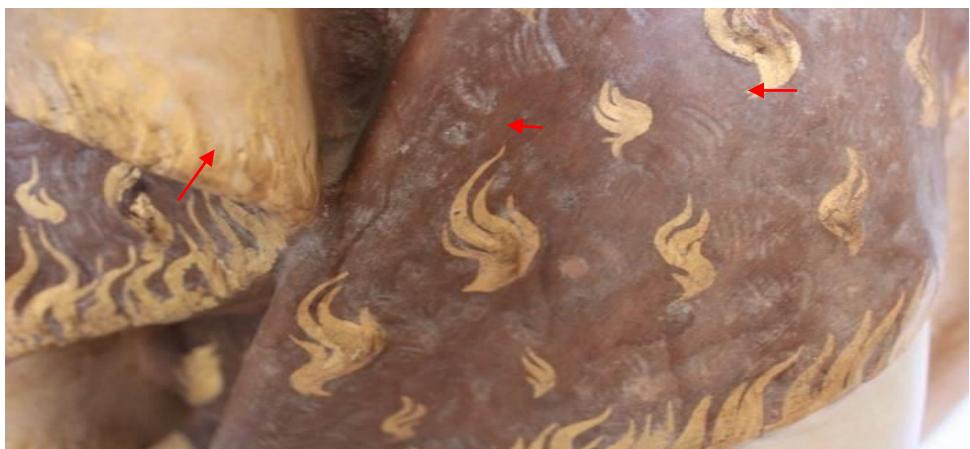
Foto 05– Detalhe da veste da imagem de São João Batista, manchas brancas agrupadas possíveis ataque de fungos e sujidade incrustada entre os dedos dos pés do santo. Foto Maria Clara Assis.

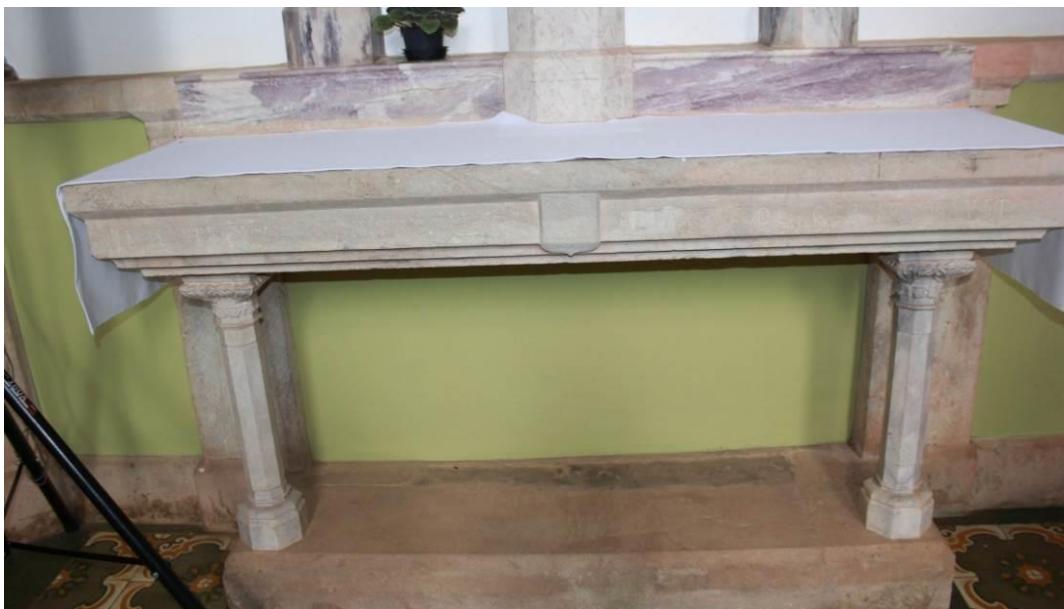
Foto 06 – Detalhe do retábulo de São João Batista, mancha de líquen verde ao fundo, mas de modo geral apresenta bom estado de conservação. . Foto Maria Clara Assis.

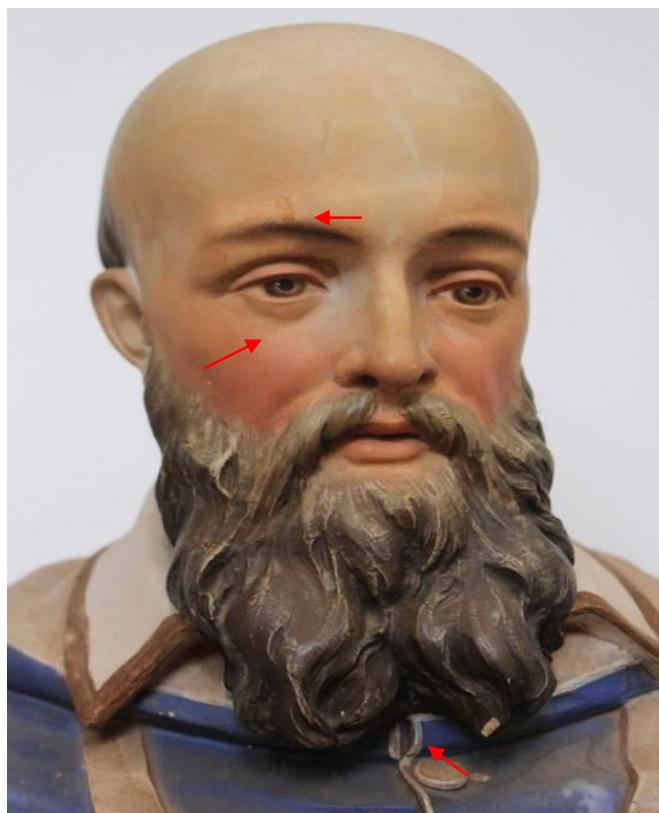
Foto 02 – Detalhe do rosto da imagem de São Francisco de Sales, carnação manchas de verniz oxidado na carnação e esmaecimento da policromia. Foto Maria Clara Assis.

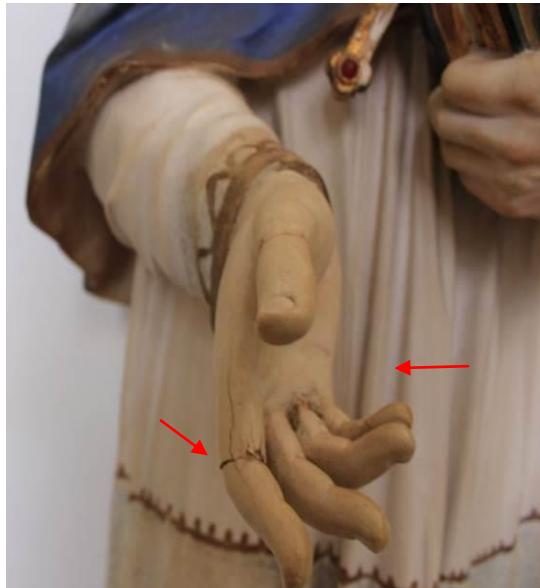
Foto 03- Detalhe da mão da imagem de São Francisco de Sales fraturas e suporte. Foto Maria Clara Assis.

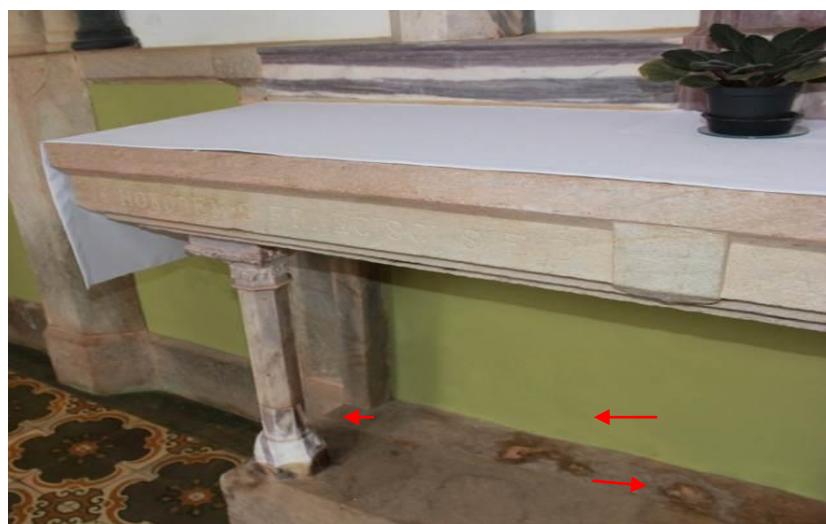
Foto 06– Detalhe do Altar da Imagem de São Francisco de Sales, manchas de umidade e coluna esquerda com estado de eflorescência salina avançada. Foto Maria Clara Assis.
