“DO NEGRO AO CARVÃO”:
CONSERVAÇÃO-RESTAURAÇÃO DE UMA IMAGEM DE VESTIR
CARBONIZADA REPRESENTANDO SÃO FRANCISCO DE ASSIS PENITENTE

Autora: Aline Cristina Gomes Ramos
Orientadora: Maria Regina Emery Quites

Belo Horizonte
Dezembro 2017

Monografia apresentada ao Curso de Conservação-restauração de Bens Culturais Móveis da Escola de Belas Artes da Universidade Federal de Minas Gerais como requisito parcial para obtenção do título de Bacharel em Conservação-Restauração de Bens Culturais Móveis.

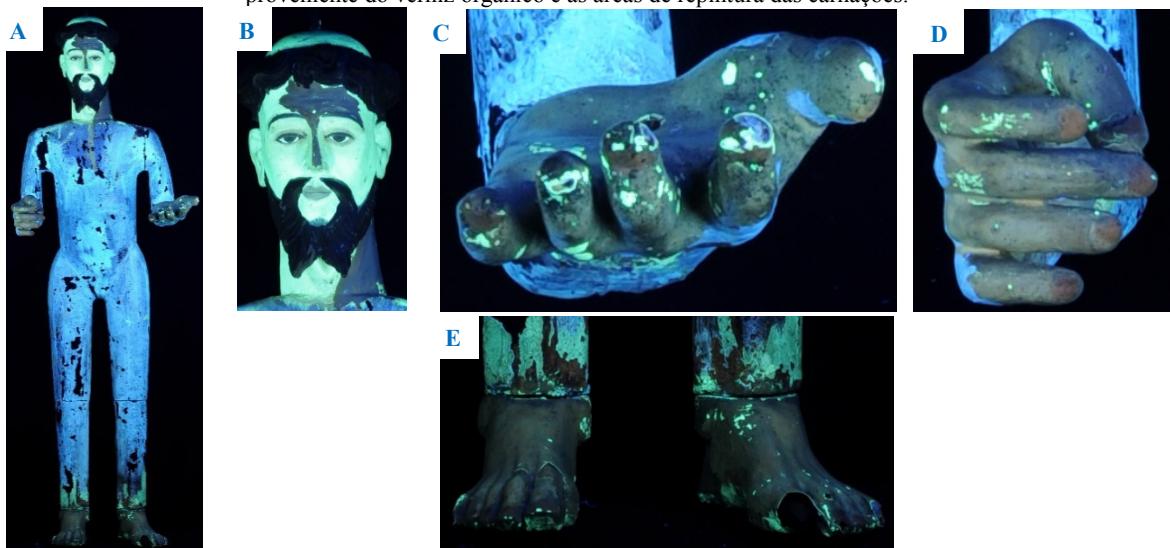
Fotografia 39 A, B, C, D e E – São Francisco de Assis Penitente, sob luz ultravioleta. Notou-se o esverdeado proveniente do verniz orgânico e as áreas de repintura das carnações.

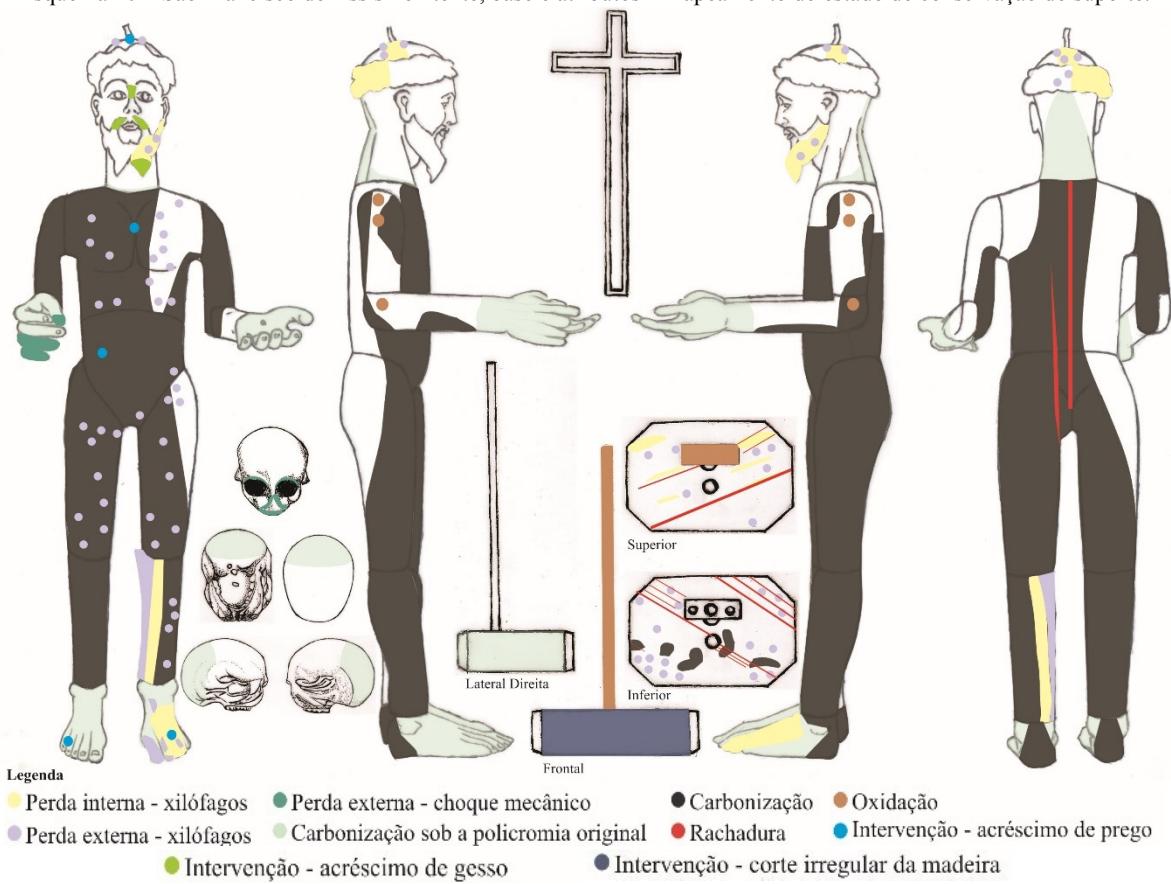
Esquema 10 – São Francisco de Assis Penitente, base e atributos – mapeamento do estado de conservação do suporte.

- a) Mais de 80% da superfície da escultura encontrava-se carbonizada, com profundidades de deterioração do suporte que oscilavam de 1,0 a 4,0 mm onde o fogo agiu ativamente (região do tórax e calcanhar, respectivamente), ou com comprometimento da policromia, que demonstrava fragilidade e desprendimento do suporte em áreas de carnação que, mesmo sem o contato direto com o fogo, foram atingidas pelo calor;
- b) Infestação generalizada e ativa de insetos xilófagos (cupins), com galerias variando entre superficiais e internas;
- c) Quatro diferentes tempos de camadas pictóricas, divididos entre o original e três repinturas.

Caveira e cruz não demonstravam a presença ou deterioração causada por insetos e apenas na caveira observaram-se áreas de carbonização, fato que aumentou a suspeita de que a cruz não seria original.

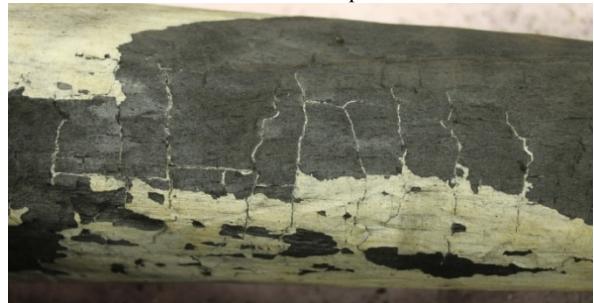
Fotografia 56 – Detalhe da pintura branca sobre parte carbonizada durante processo de higienização. Tinta inserida entre craquelês.

Os estudos organolépticos mais apurados demonstraram que a segunda hipótese era verdadeira, já que se verificou que a tinta branca existente entranhava nas texturas e nas áreas de craquelês formadas pela madeira carbonizada. A adesão conseguida só seria possível com a introdução da tinta depois das fissuras presentes, como demonstrado nas ilustrações acima (Fotografia 55 e Fotografia 56). Como a tinta branca era contemporânea da Repintura 1, concluiu-se que as intervenções na policromia ocorreram todas posteriormente ao incêndio.

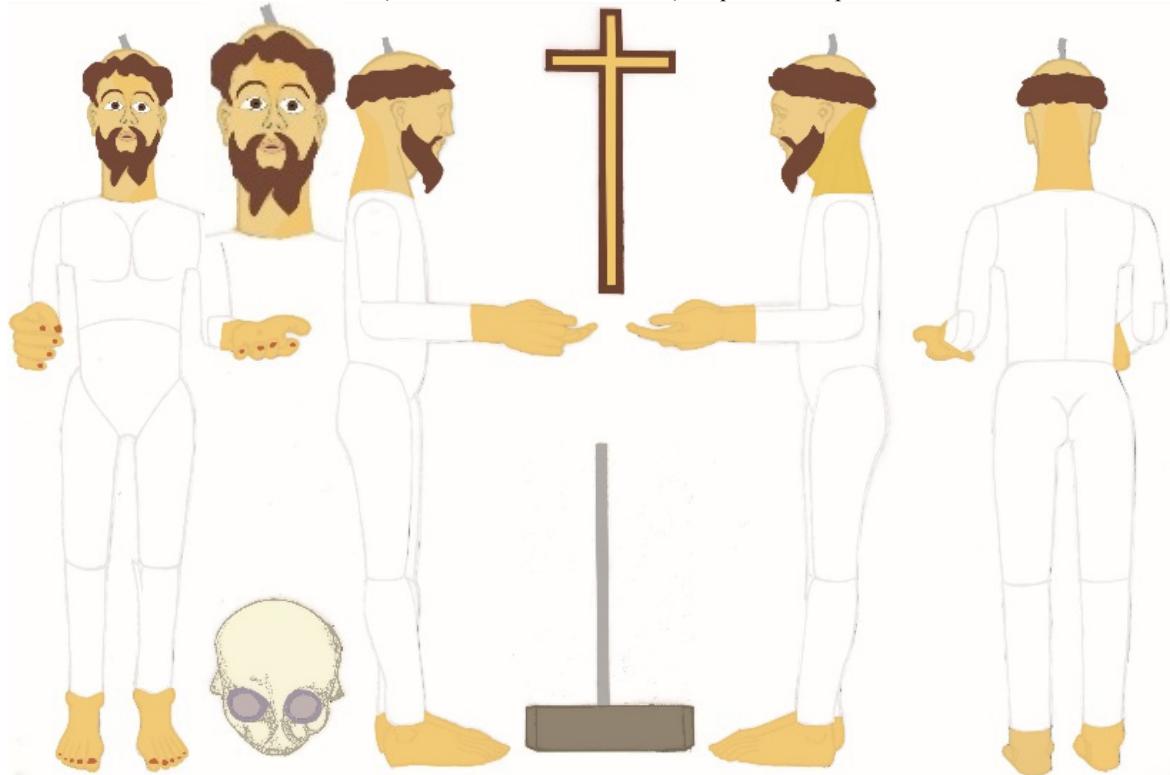
A – Repintura 3 – Repintura pontual sobre verniz oxidado na testa, no pescoço, na nuca, nas mãos, nos pés (em cor ocre), e nos cabelos e barba (em tom marrom avermelhado). Repintura completa dos atributos.

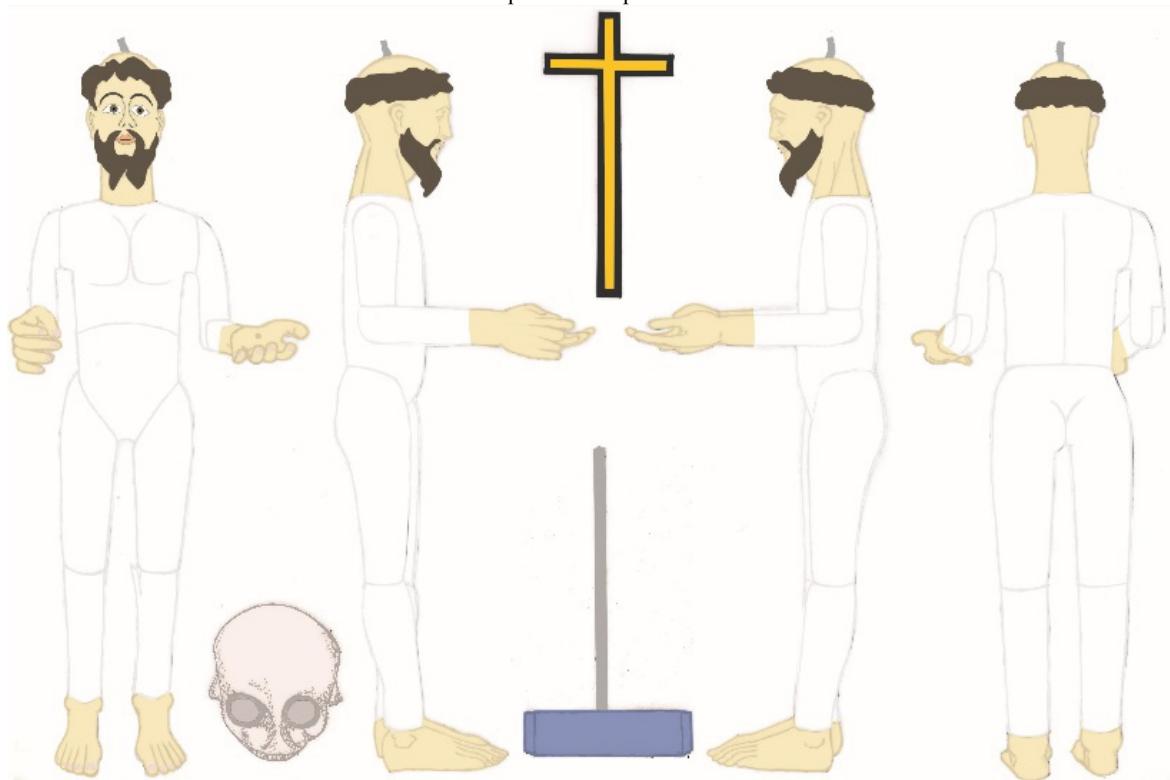
B – Repintura 2 – Repintura completa nas áreas de carnacção em cor amarelada, sem base de preparação. Cabelos e barba em marrom escuro. Repintura completa dos atributos e da base.

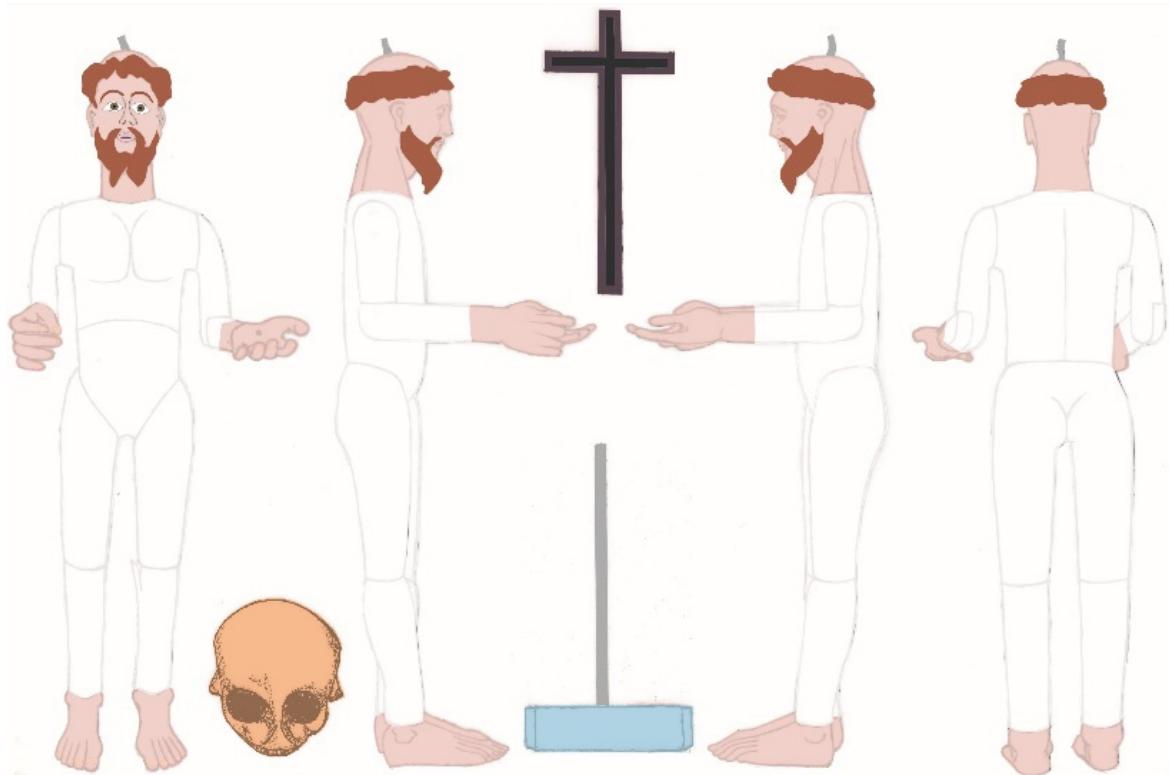
C – Repintura 1 – Repintura completa nas áreas de carnacção, na cor rosa e marrom avermelhado para a barba e os cabelos, com base de preparação grossa e tinta branca sobre a madeira carbonizada. Repintura completa dos atributos e da base.

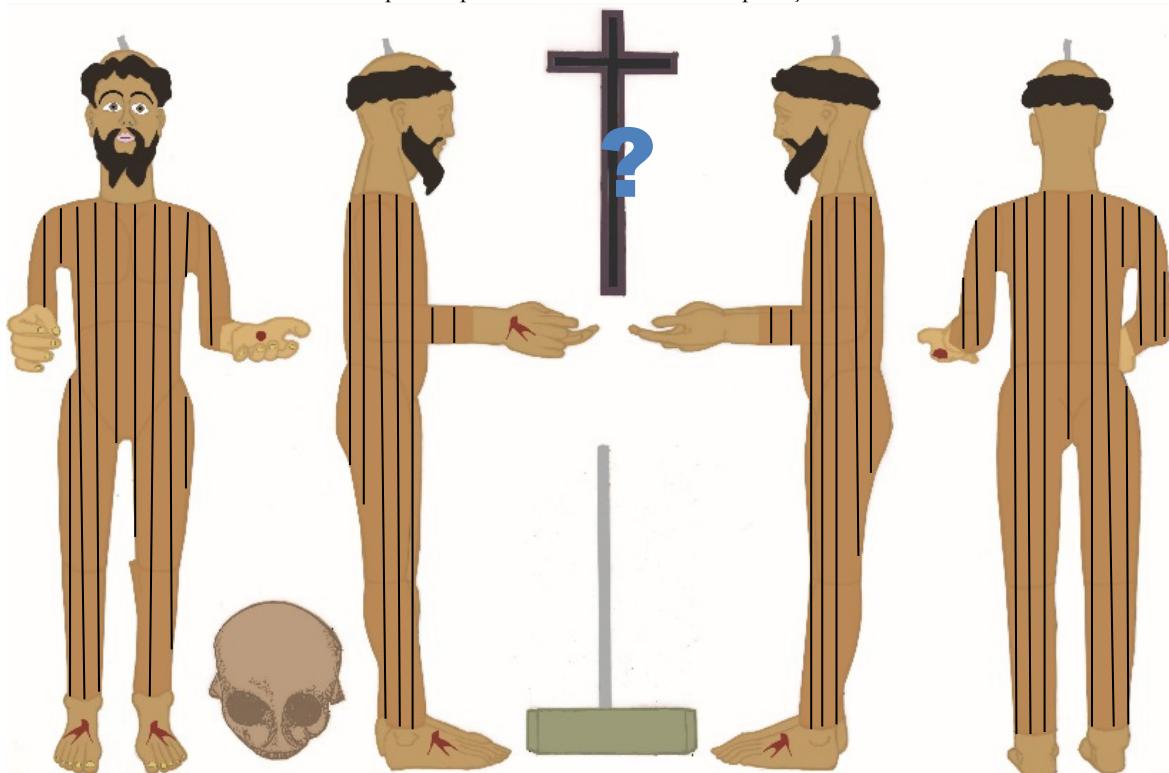
D – Original – Policromia do primeiro tempo da obra, com cor marrom acetinada, cabelo e barba pretos. Madeira do corpo sem policromia e com camada de proteção.

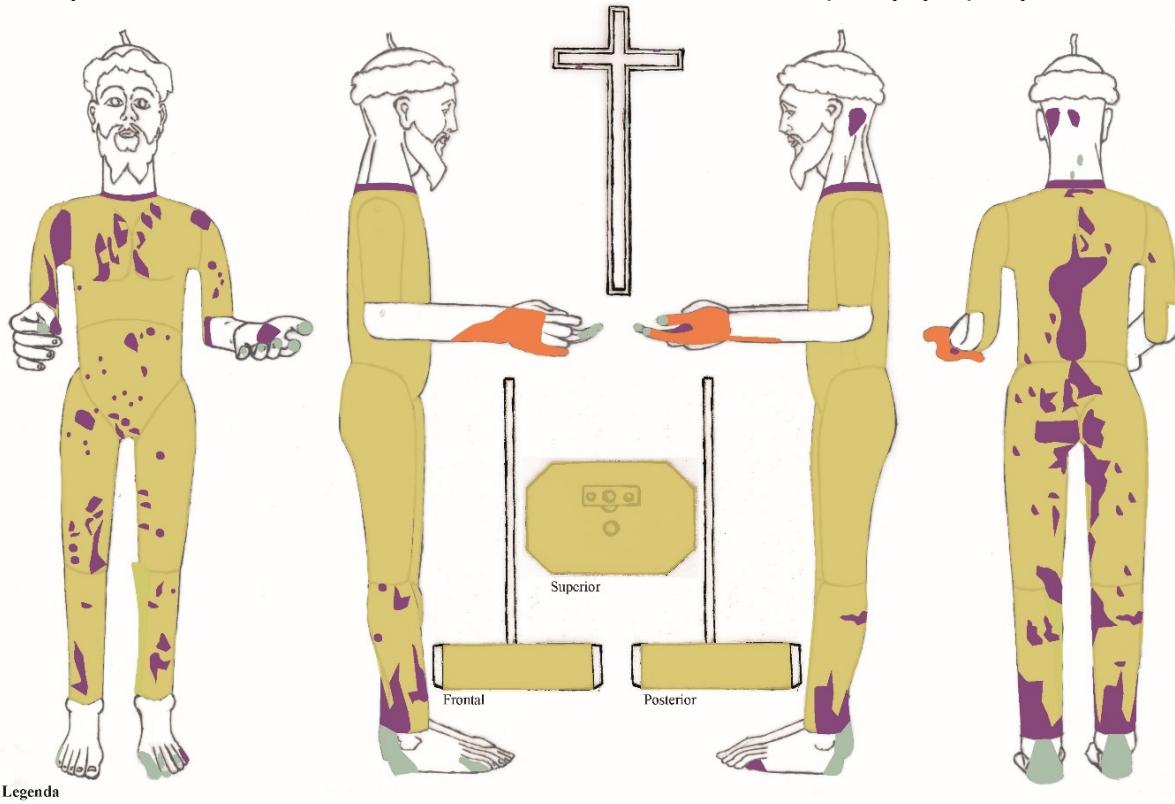
Esquema 12 – São Francisco de Assis Penitente, base e cruz – estado de conservação da preparação e policromia.

a) Quando queimada a imagem já estava toda repintada (Repintura 1, 2 e 3), mas existiam desprendimentos nas partes brancas que deixavam a madeira exposta. Surgindo de baixo para cima, o fogo/ calor fez com que as repinturas do rosto, nuca, mãos e pés ficassem apenas chamuscadas, enquanto a madeira era carbonizada sob a policromia, atingindo de maneira mais intensa os locais de perdas de camadas pictóricas;

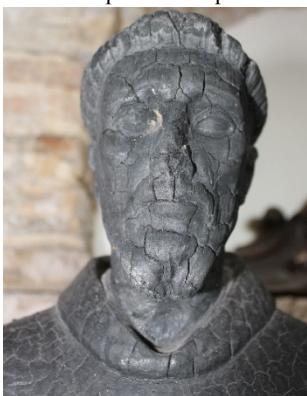
Fotografia 64 – Detalhe do rosto com a perda de suporte.
