JESUS CAI PELA TERCEIRA VEZ: ESTUDO DO PASSO IX DA VIA-SACRA DE
CANDIDO PORTINARI DA IGREJA DA PAMPULHA A PARTIR DA HISTÓRIA
DA ARTE TÉCNICA

Monografia apresentada como requisito
parcial para obtenção do título de
Bacharel em Conservação e Restauração
de Bens Culturais Móveis pelo curso de
Conservação e Restauração de Bens
Culturais Móveis da Escola de Belas
Artes da Universidade Federal de Minas
Gerais.

A obra Jesus Cai Pela Terceira Vez é o nono quadro do conjunto denominado Via-Sacra que foi pintado por Candido Portinari em 1945, encomendado pelo então prefeito de Belo Horizonte, Juscelino Kubitschek, para a Igreja, recém construída, planejada dentro do conjunto arquitetônico moderno da Pampulha com projeto do arquiteto Oscar Niemeyer. Nesta Igreja, São Francisco de Assis, Portinari foi responsável pela decoração interna juntamente com Alfredo Ceschiatti. A Via-Sacra foi restaurada pelo Centro de Conservação-restauração da UFMG em 1990 e em 2019. A presente monografia apresenta um estudo a partir das proposições da História da Arte Técnica tendo como objetivo principal apontar os desdobramentos possíveis que surgem a partir de uma investigação interdisciplinar, onde ao longo d

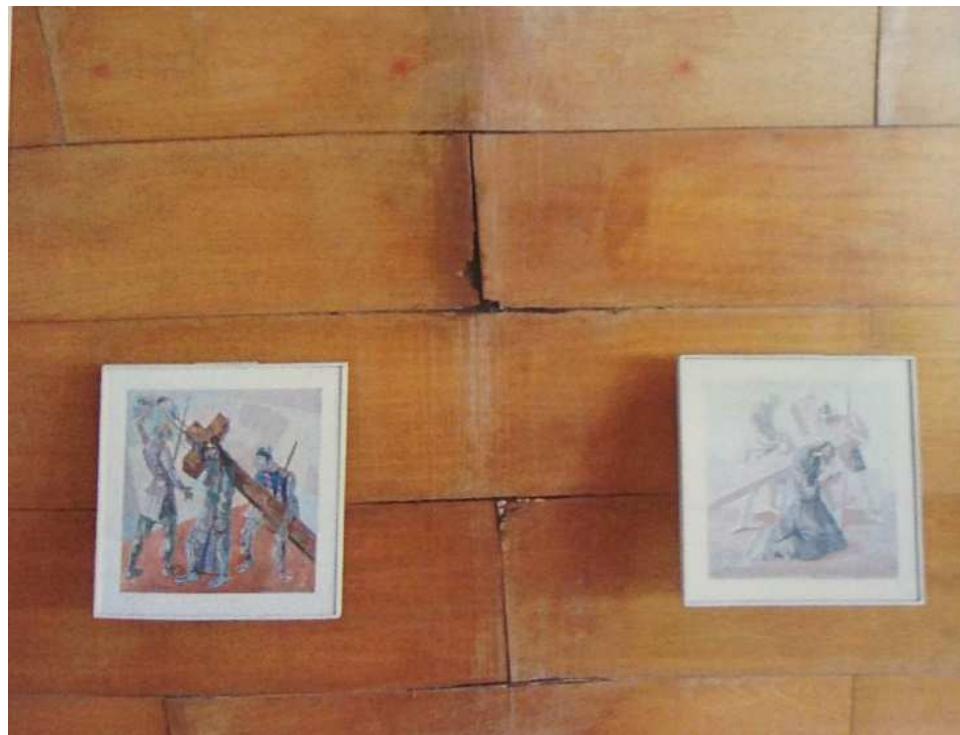
Em 2008 e 2009 a arquidiocese volta a relatar problemas de infiltração que colocam em risco os quadros de Portinari. “As fotografias indicam infiltrações no madeiramento do

Figura 5 -detalhe da parte mais comprometida da junta, danificando o revestimento próximo aos quadros da Via-Sacra. Relatório Fotográfico IPHAN, 2009.

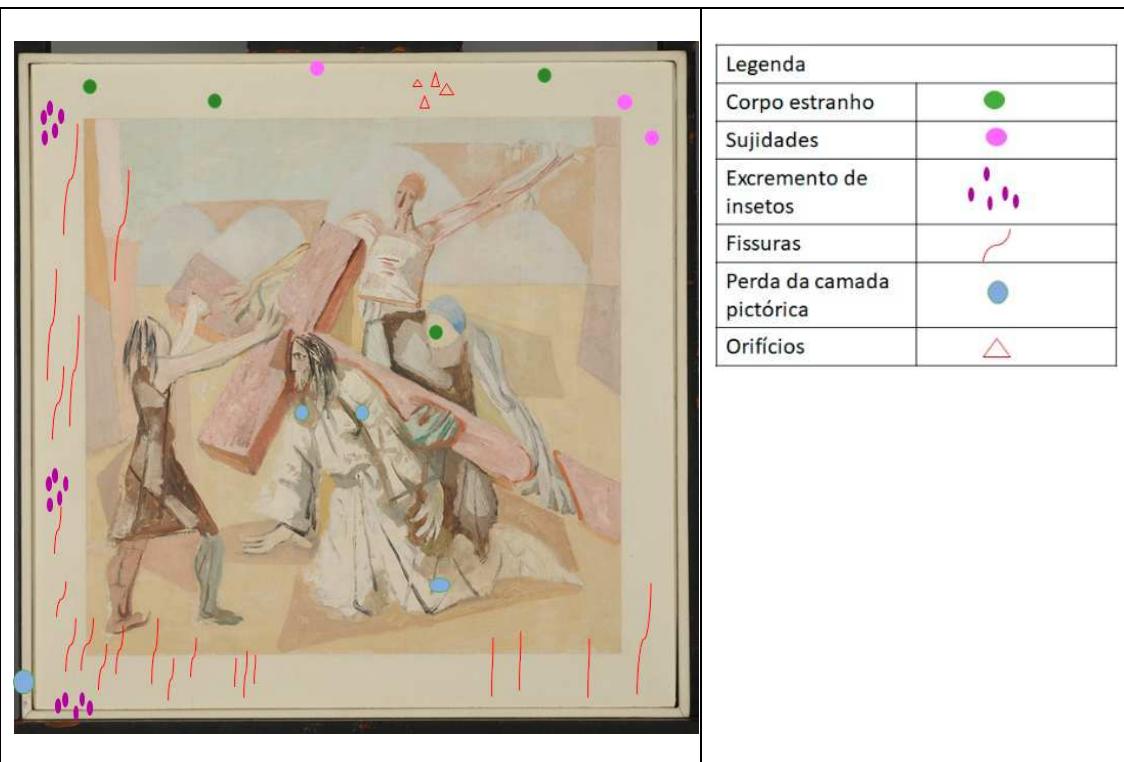
Figura 33 - Mapeamento do estado de conservação (frente)
realizado pela conservadora Naiara Gonçalves (CECOR)
em 17/10/2017.

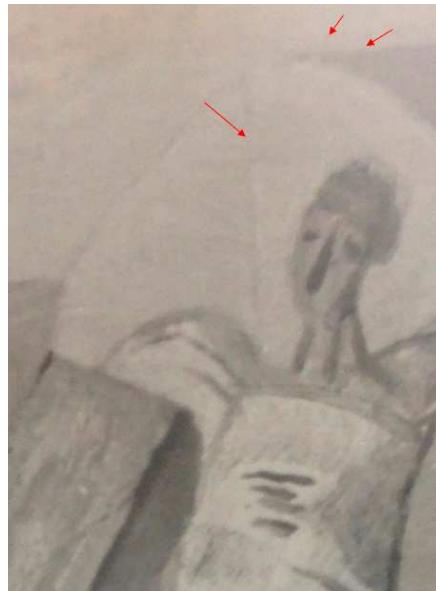
As instituições de patrimônio relatam também que as microfissuras são inerentes ao suporte devido a madeira ser um material higroscópico que se movimenta naturalmente frente as variações de umidade e temperatura e que afetam a camada pictórica. Nas fotos antigas encontradas nos arquivos do IPHAN pudemos observar que algumas microfissuras já estavam presentes na obra desde o final da década de 1940, embora as fotos sejam preto e branco, é possível perceber a presença de algumas fissuras em menor quantidade do que se percebe hoje.

Figura 35 - Detalhe de fotografia do acervo do IPHAN, setas indicam microfissuras. Foto: Eugênio Silva em dezembro de 1948.

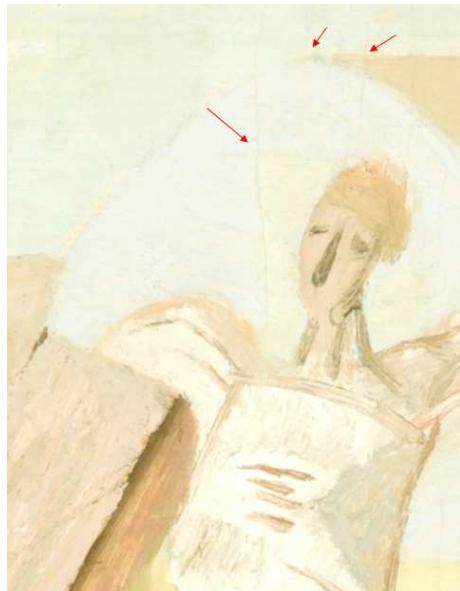
Figura 36 - Detalhe de fotografia atual da obra, setas indicam as microfissuras. Foto: Cláudio Nadalin em 26/09/2019.

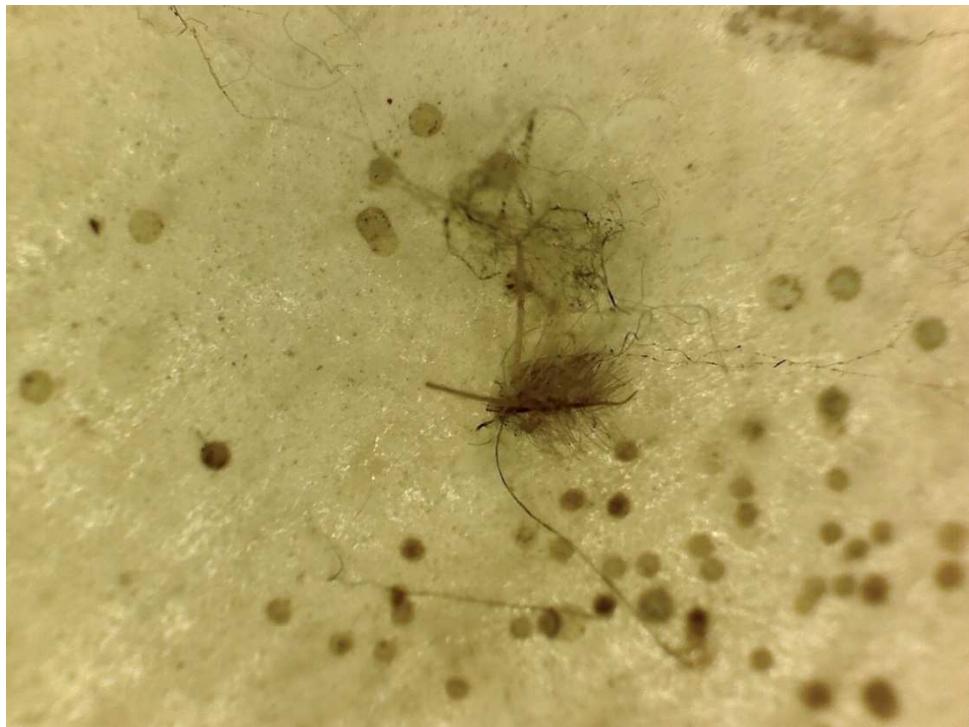
No mapeamento realizado pelo CECOR, além das microfissuras, foi relatada a presença de fios parecendo teias, que notamos ser proveniente das capas que cobriam o suporte, sujidades generalizadas, principalmente, excremento de insetos (FIG 37), perda da camada pictórica da moldura no canto inferior esquerdo, e perdas da camada pictórica muito pequenas e pontuais. O amarelecimento e escurecimento da moldura é evidenciado na parte superior onde o suporte de fixação da obra na parede encobria parte da moldura (FIG 38)

Figura 37 - Sujidades e excrementos de insetos aderidos na obra. Fotomacrografia com microscópio USB portátil. Tereza Moura em 08/08/2019.

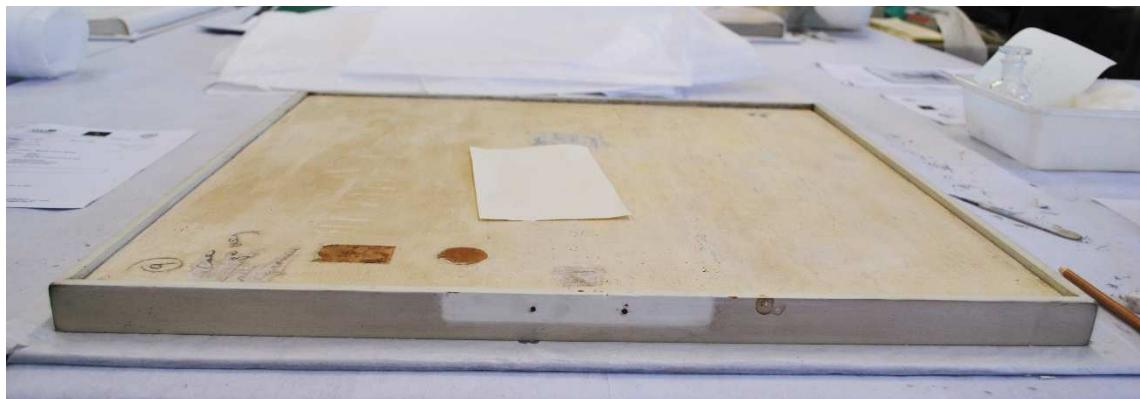
**Figura 38 - Lateral superior da obra Estação IX - Jesus Cai pela Terceira Vez, antes da limpeza.
Foto: Tereza Moura em 09/08/2019.**

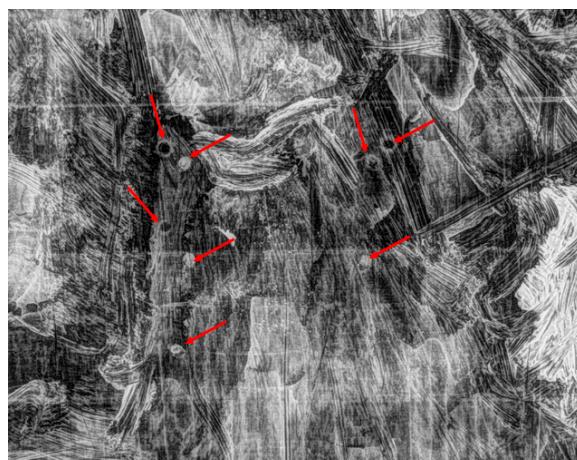
Investigando o suporte da obra pela radiografia, que já foi apresentada anteriormente, no capítulo 2, podemos observar alguns orifícios consolidados.

Figura 39 - Detalhe da radiografia, destaque para os orifícios consolidados no suporte. Crédito: José R. Castro e Fernando dos Santos, 03/06/2019

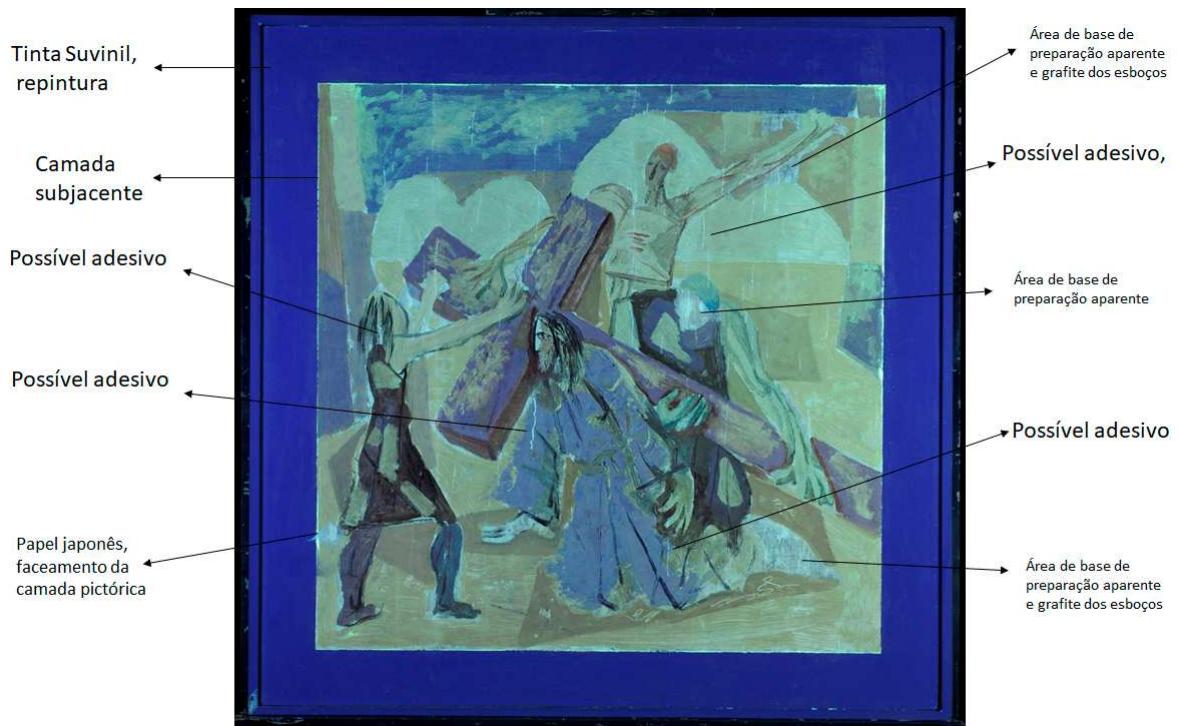
Analisando a fotografia com luz ultravioleta (FIG 46) podemos notar uma fluorescência diferente sobre algumas trincas, provavelmente devido a presença de adesivos, nas áreas onde o grafite é aparente também podemos perceber essa diferença, provavelmente tendo sido aplicado um adesivo visando proteger os desenhos do esboço do artista.

Figura 46 - Fotografia de fluorescência ultravioleta. Foto: Cláudio Nadalim, 20/05/2019.

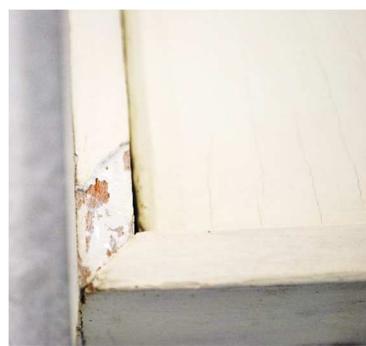
Figura 50 - Área de perda de camada pictórica da moldura, lateral inferior esquerda. Foto: Tereza Moura em 12/08/2019.
