**OS DESAFIOS DA RESTAURAÇÃO DE UMA IMAGEM DE
PROCISSÃO**

Estudo de caso da escultura policromada novecentista de São Sebastião do
Santuário Arquidiocesano Santo Antônio de Roça Grande - Sabará - MG

Monografia apresentada ao Curso de Graduação em Conservação-Restauração de Bens Culturais Móveis da Escola de Belas Artes da Universidade Federal de Minas Gerais, como requisito à obtenção do título parcial de bacharel em Conservação-Restauração.

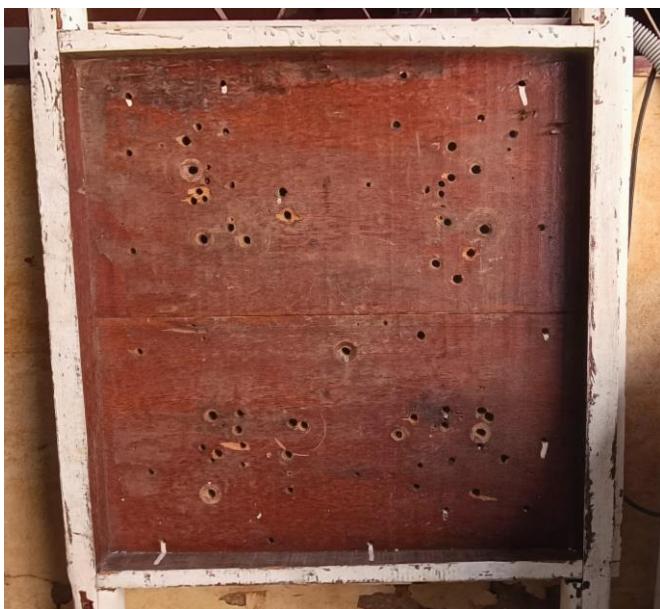
Figura 20: Detalhe na irregularidade dos furos realizados

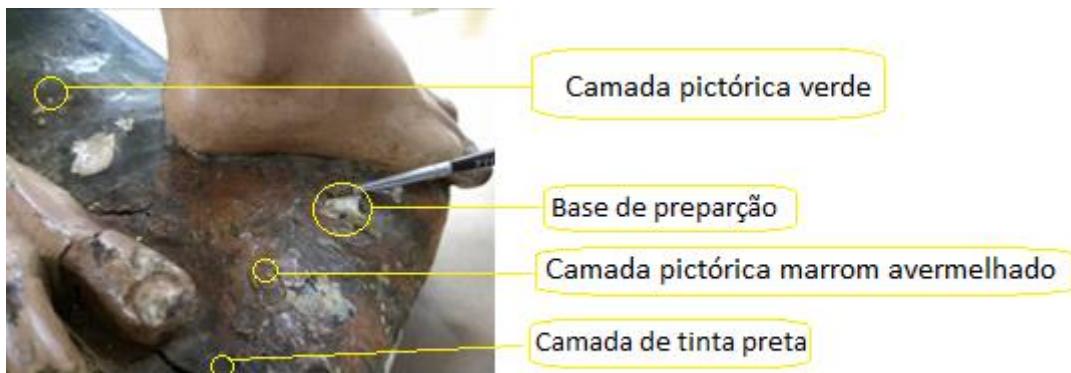
Figura 38: Pontos de perda de camada pictórica podendo-se observar a base de preparação.

A base e tronco da escultura possuem espessas camadas pictóricas em tons variados da cor verde (Figura 39), sendo encontradas também camadas de marrom avermelhado e preto na base (Figura 38).

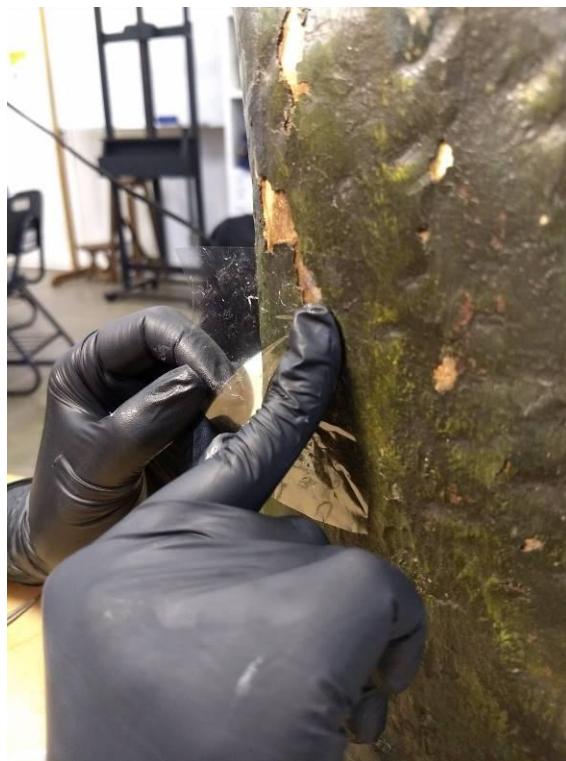
Figura 39: Camada pictórica espessa na região posterior do tronco.

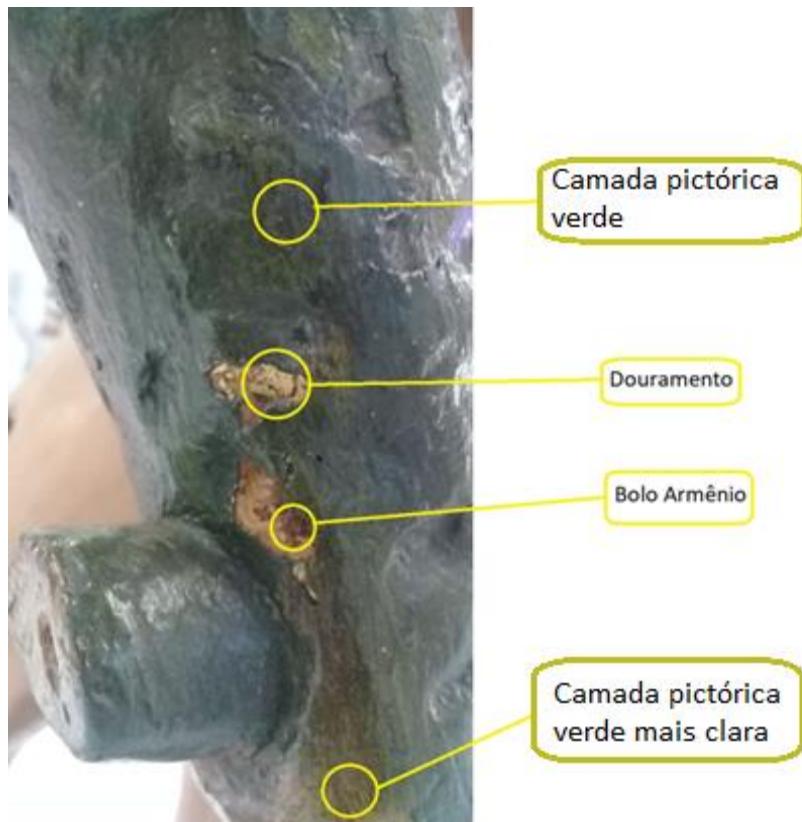
Observando-se com o auxílio de uma lupa de cabeça as perdas de camada pictórica na região da base e tronco foi possível constatar a presença de folhas de ouro nestas regiões, possuindo bolo armênio marrom. Essas aparentam terem sido ornadas com pintura a pincel, e, devido ao brilho, possivelmente receberam brunimento (Figura 40).

Figura 40: Pontos de perda de camada pictórica evidenciando estratigrafia

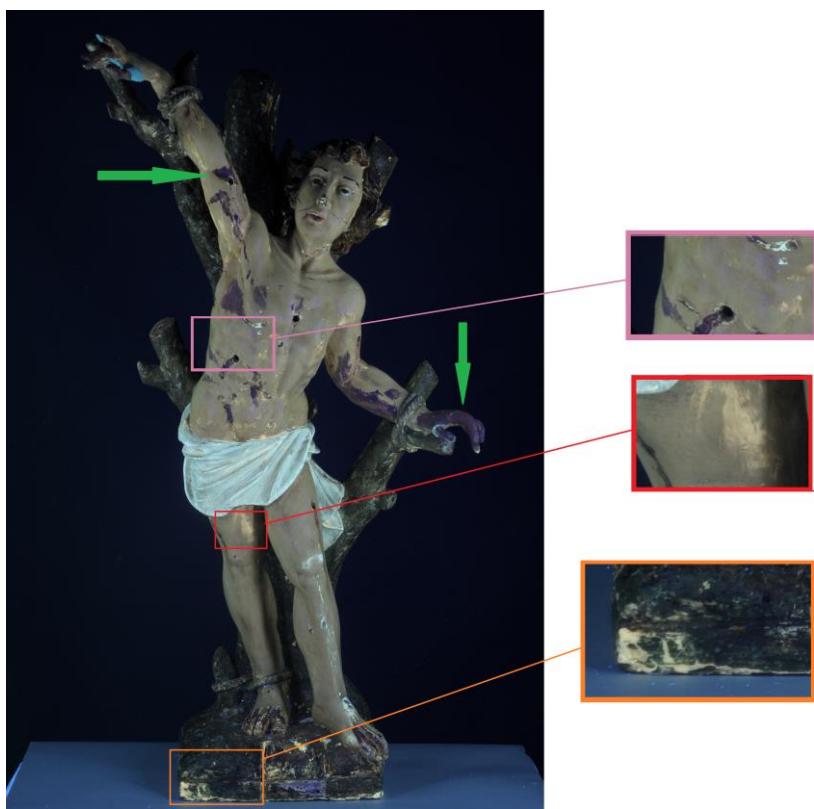
Analizando-se a fotografia de fluorescência de ultravioleta, realizada em 2018, é possível inferir que a obra possui áreas de intervenção, neste caso, repinturas. Conforme

Figura 43: Exame de fluorescência de luz ultravioleta da frente da escultura.

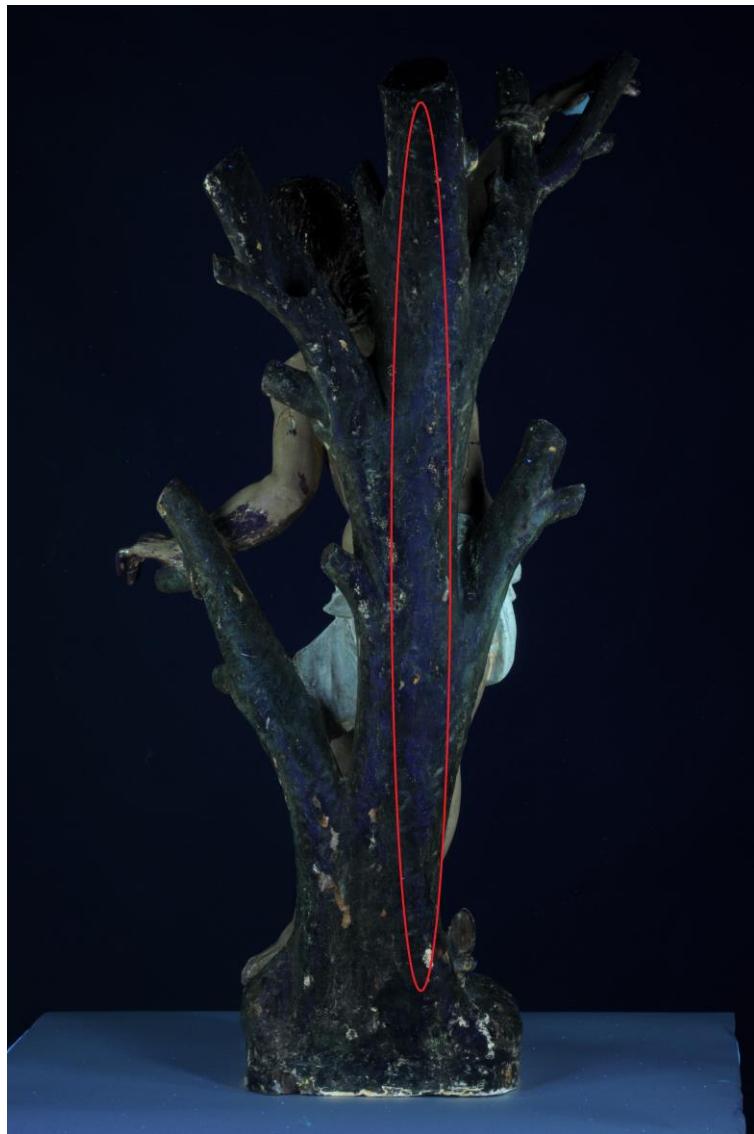
Já na região posterior da obra, observada na Figura 44, há uma grande área que fluoresceu em tom de azul-escuro na área do tronco, indicado pelo círculo vermelho. Por se tratar da região do tronco, composta maioritariamente por tons de verde, é possível que haja a presença de azurita ($2\text{CuCO}_3 \cdot \text{Cu}(\text{OH})_2$)⁴² em sua composição. Também pode indicar a presença de acetato de polivinila, PVA, como tintas à base de PVA.

Figura 44: Exame de fluorescência de luz ultravioleta região posterior da escultura.

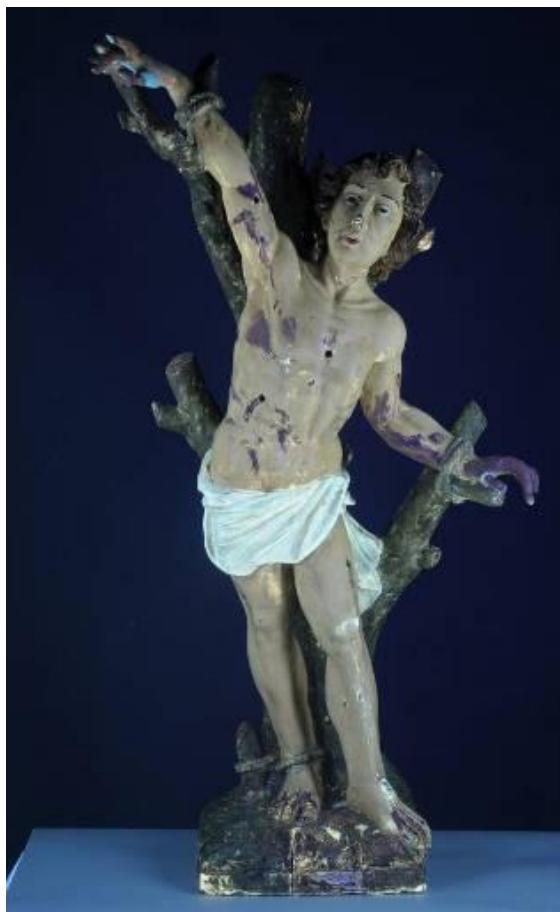
Figura 67: Imagem frontal de luz ultravioleta evidenciando as intervenções na policromia

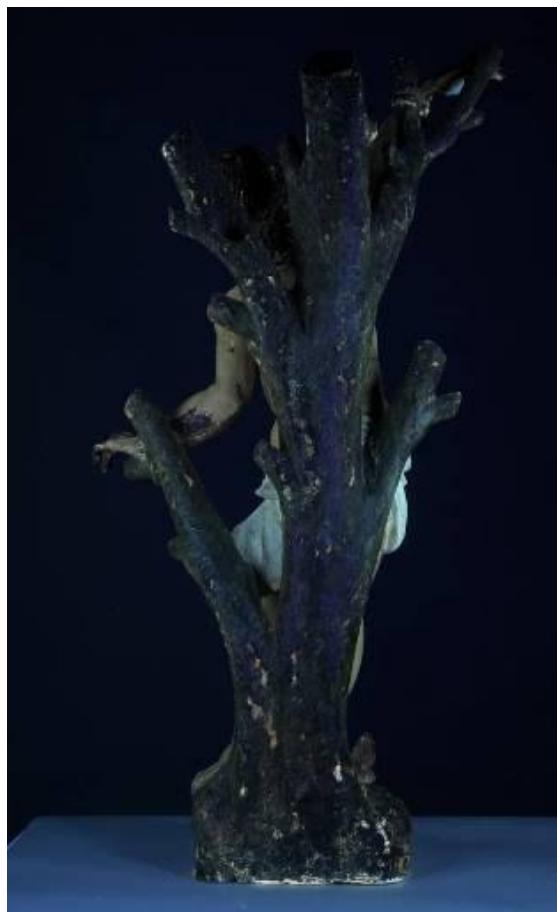
Figura 68: Imagem posterior de luz ultravioleta evidenciando as intervenções na policromia

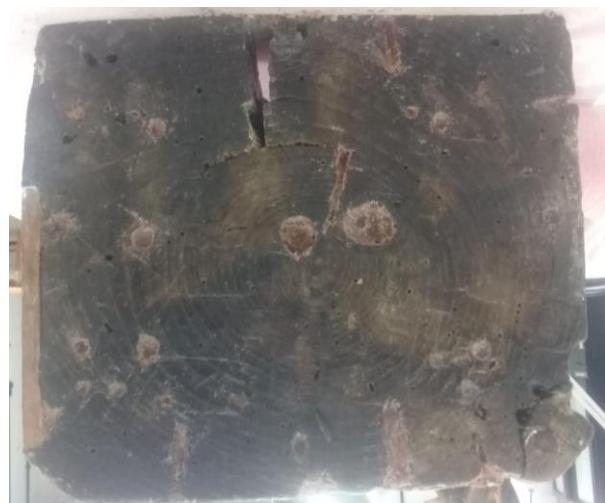
Figura 81: Área da base em processo de consolidação

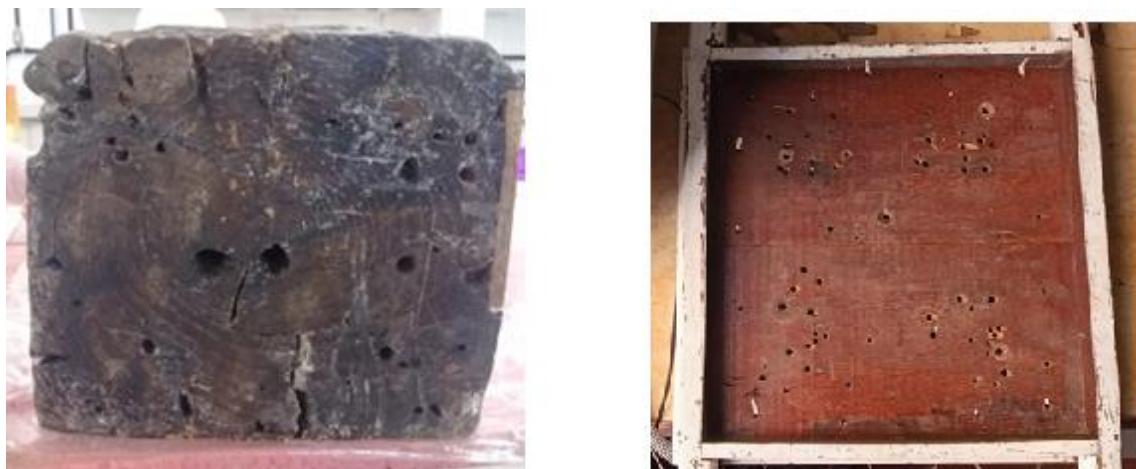
Figura 121: Análise comparativa de orifícios na região inferior da base da escultura e andor

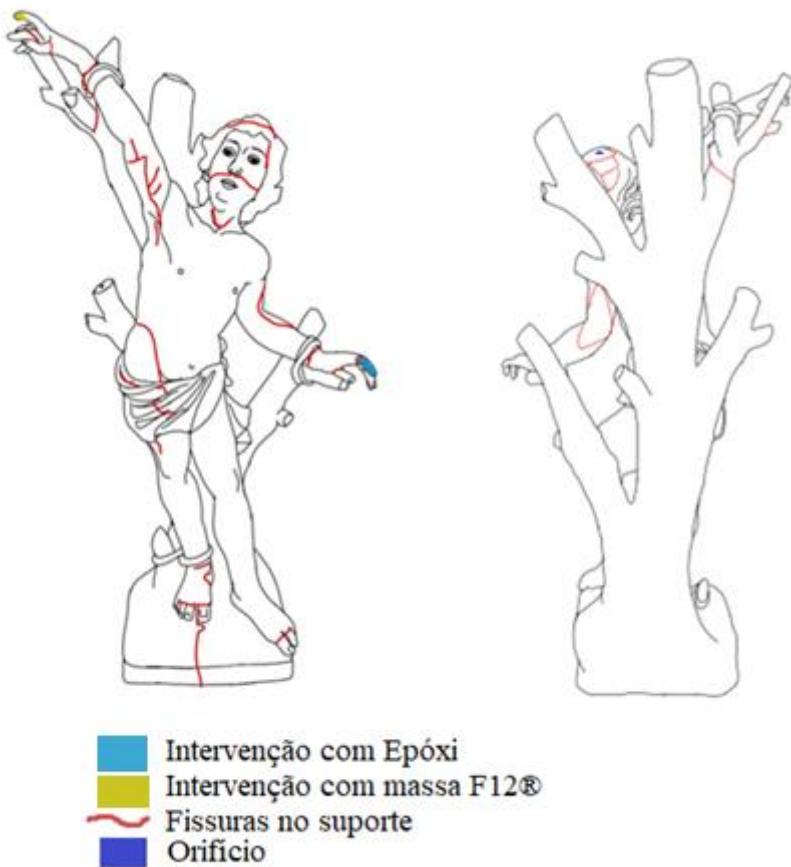
Abaixo, segue mapeamento das principais degradações e intervenções do suporte da imagem para uma compreensão global de seu estado de conservação (Figura 123).⁶¹

Figura 123: Mapeamento das principais deteriorações do suporte, lados anterior e posterior

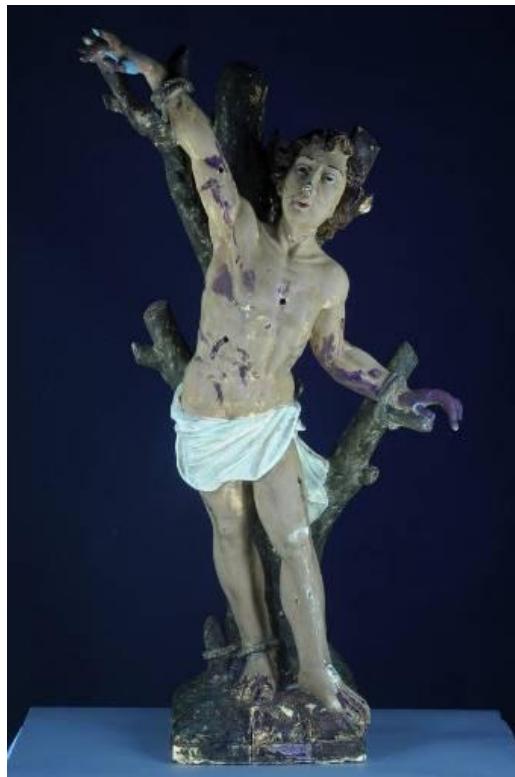
Figura 124: Imagem anterior de Luz Ultravioleta, onde as intervenções ficam evidenciadas pela cor roxa

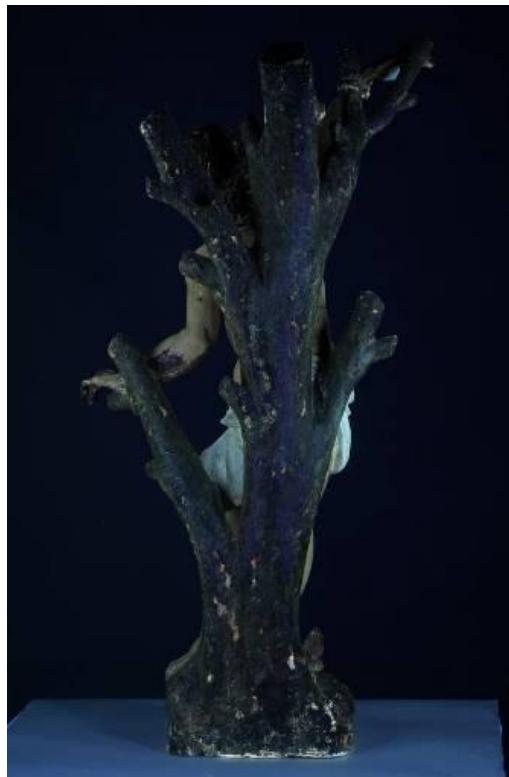
Figura 125: Imagem posterior de Luz Ultravioleta, onde as intervenções ficam evidenciadas pela cor azul escuro e roxo

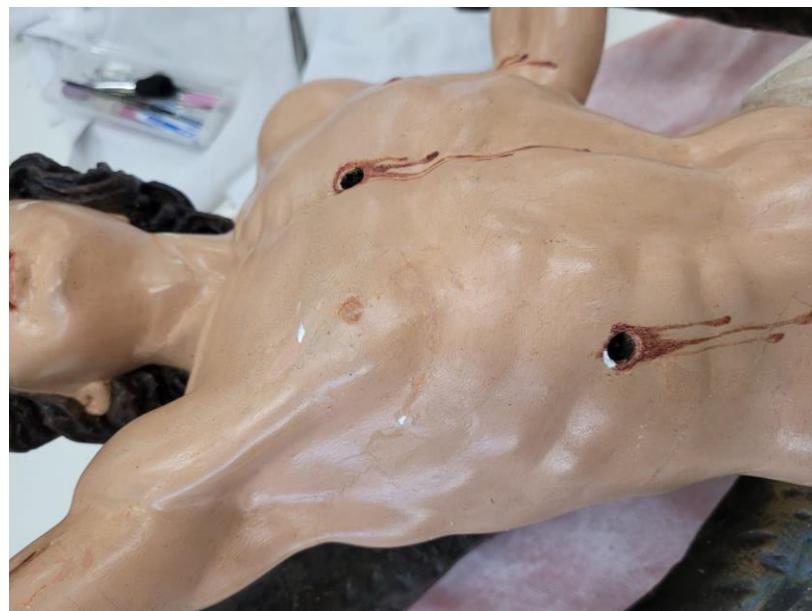
Figura 128: região do tronco em que houve remoção de verniz e reaplicação de nivelamento

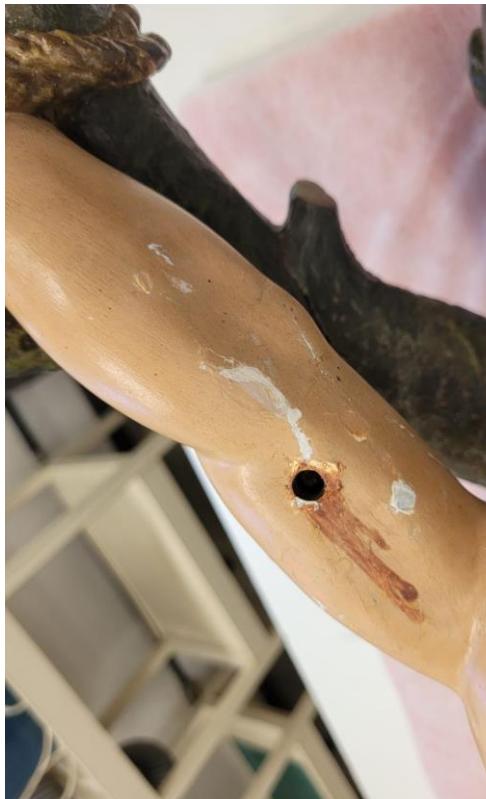
Figura 129: braço direito da obra em que houve remoção de verniz e reaplicação de nivelamento.

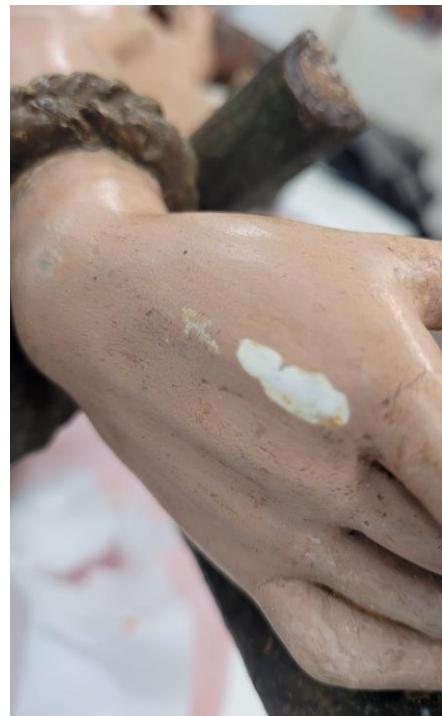
Figura 130: mão direita da obra em que houve remoção de verniz e reaplicação de nivelamento.

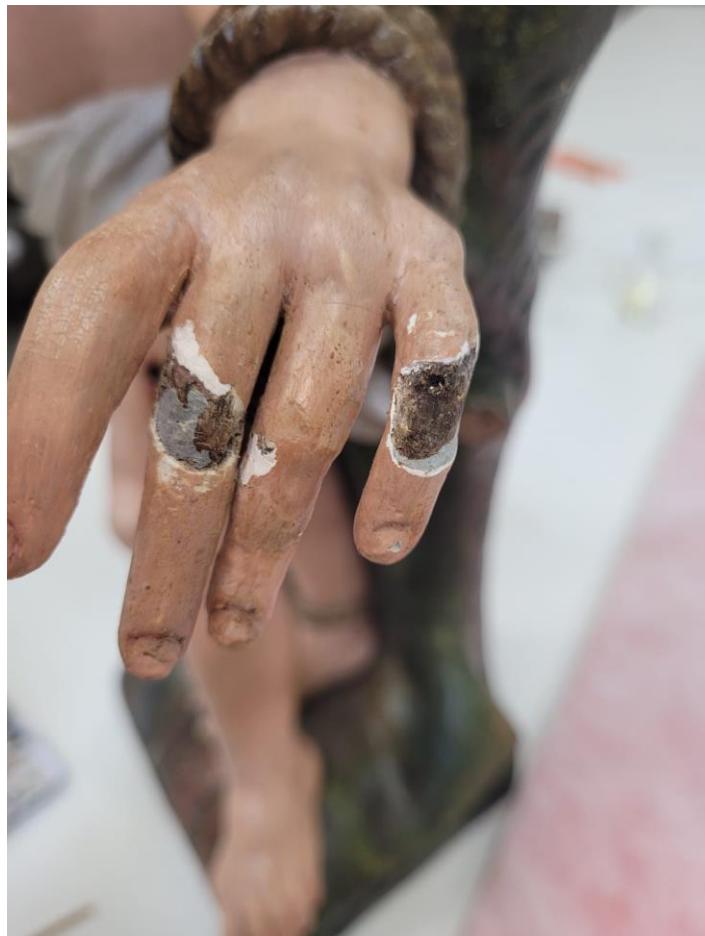
Durante os procedimentos, observou-se que haviam fissuras no nivelamento dos dedos médio e mínimo da mão esquerda. Optou-se pela remoção desse nivelamento para que pudesse ser realizada uma nova aplicação de massa de nivelamento. Para isto, foi necessária a remoção parcial da resina epóxi presente na área que pode ter sido a causadora para o aparecimento da fissura, a remoção foi realizada com o auxílio de um bisturi, pois a resina epóxi se apresentava macia (Figura 131).

Figura 131: Mão esquerda. Áreas em que houve remoção parcial da resina epóxi.

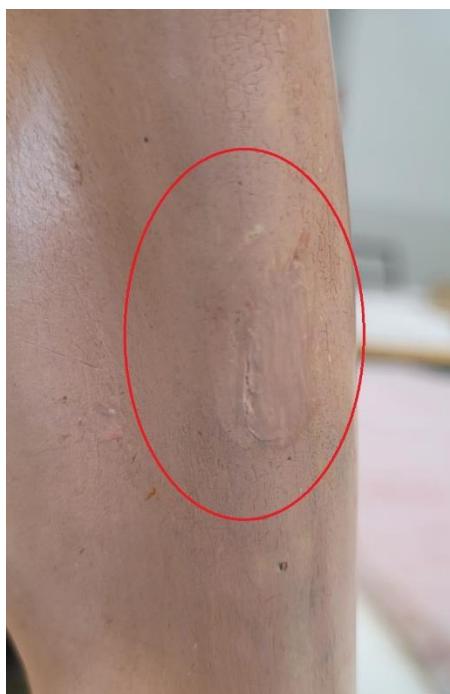
Figura 132: Área de desprendimento na região frontal da panturrilha esquerda.

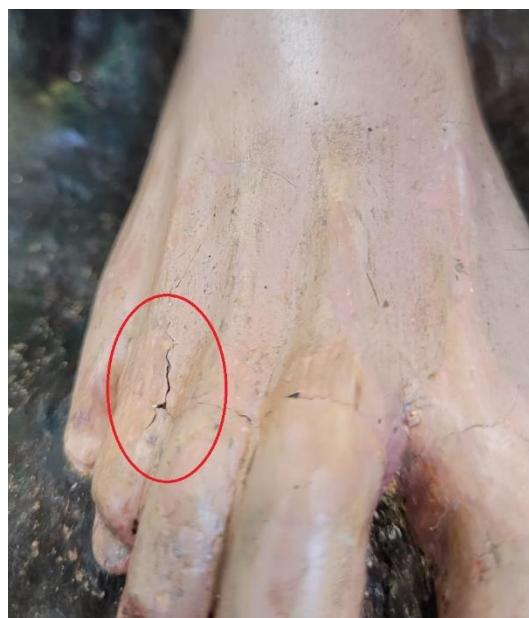
Figura 133: Área de desprendimento do pé direito da obra.

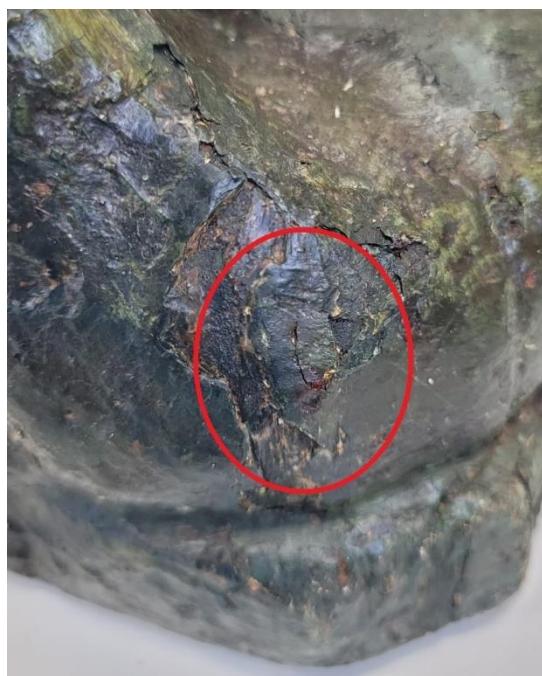
Figura 134: Área de desprendimento na área posterior direita da base
