**Restauração de Instrumento Musical: estudo de caso de um
violino**

Restauração de Instrumento Musical: estudo de caso de um violino

Monografia apresentada como requisito parcial para obtenção do título de Bacharel em Conservação e Restauração pelo curso de Conservação e Restauração de Bens Culturais Móveis da Universidade Federal de Minas Gerais.

Esta pesquisa tem como objetivo apresentar o resultado do trabalho de restauração de um instrumento musical para recuperar sua funcionalidade. O instrumento é um violino de propriedade da Fundação Clóvis Salgado e é utilizado pela Orquestra Sinfônica de Minas Gerais. Com a experiência, foi possível compreender metodologias e técnicas do instrumento para selecionar critérios e materiais de intervenção em um objeto de uso. Ressaltamos a contribuição e acompanhamento do renomado luthier Gianfranco Fiorini durante todo o processo para garantir utilização de materiais e métodos de construção tradicionais, visando o correto funcionamento para que ele retorne à Orquestra Sinfônica.

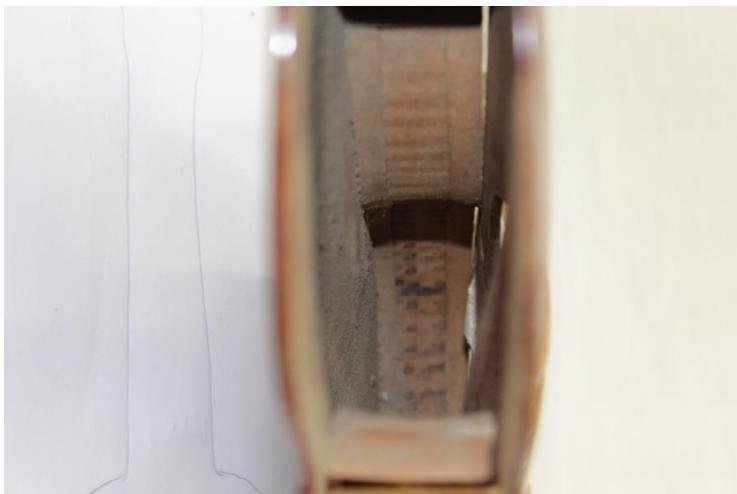
Por todo o instrumento havia sujidades provenientes de acúmulo de material particulado (Figura 32). Como o instrumento passou muito tempo guardado após ter sofrido os danos, este era um problema previsível. No cravelheiro também havia esse acúmulo, o que impedia a montagem do instrumento.

Figura 32- Estado de conservação: Sujidade generalizada. Fotografia: Laura Fiorini.

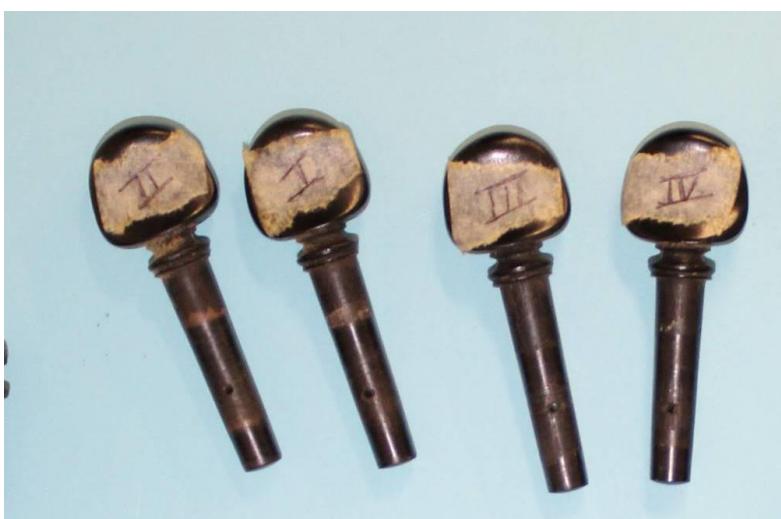
Nas cravelhas havia pedaços de fita crepe aderidos (Figura 33). Aparentemente foram afixados para indicar a ordem da montagem. Esse procedimento não seria necessário, pois com um paquímetro⁴ é possível identificar a ordem das mesmas.

Figura 33- Estado de conservação: Fita crepe aderida às cravelhas. Fotografia: Laura Fiorini.

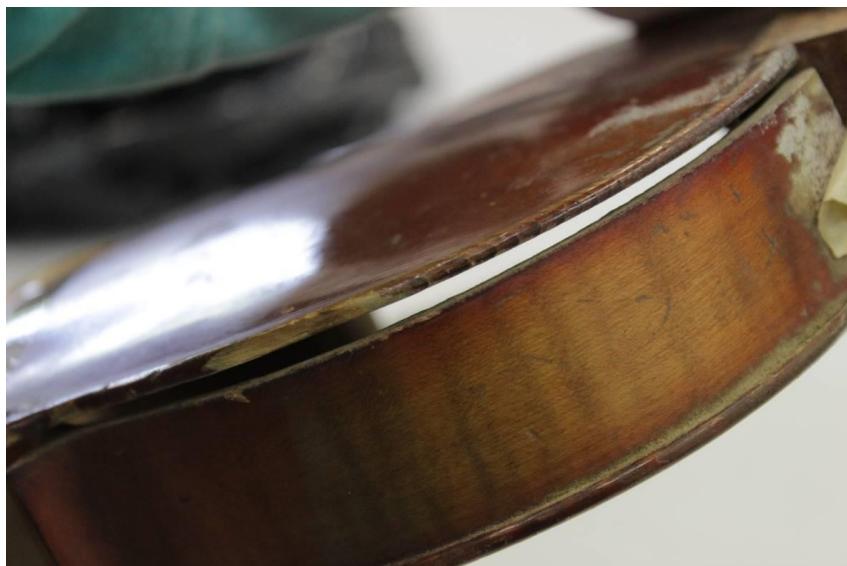
O tampo se encontrava solto do corpo, fissurado em três pontos (sendo que um foi colado desnivelado em um tratamento anterior) e fraturado em três outros pontos (Figura 34, Figura 35). Com o exame de florescência de ultravioleta percebe-se, sobre a colagem que está desnivelada, uma camada de material esbranquiçado. Neste foi feito um teste químico de diluição em água a uma temperatura de 60°C. Juntando este fato à localização do material, supõe-se que se trata de uma cola proteica, provavelmente uma cola de boi.

Figura 34- Estado de conservação: Tampo solto. Fotografia: Laura Fiorini.

Para estabilizar a colagem das fissuras e fraturas do tampo, dada sua espessura e largura, a utilização de grampos não foi eficaz. Sendo assim, empregaram-se gominhas elásticas de látex para esse fim (Figura 76) . Primeiro, colou-se a fratura da lateral inferior esquerda e as trincas centrais da lateral superior. Nestas primeiras, aplicou-se cola de boi a 15% em água em todas as fissuras. Em seguida, os rebolos foram fixados a fim de imobilizar os pedaços do tampo e as gominhas foram colocadas e ajustadas com nós em uma tensão mediana para pressionar a colagem. Posteriormente à colagem, o excesso de adesivo foi retirado com um pincel levemente húmido. Este último processo é indispensável, pois caso a cola não seja retirada enquanto ainda está úmida ela pode vir a aderir ao verniz e danificá-lo.

Figura 76 -Intervenções realizadas: Colagem das fraturas do tampo. Fotografia: Laura Fiorini

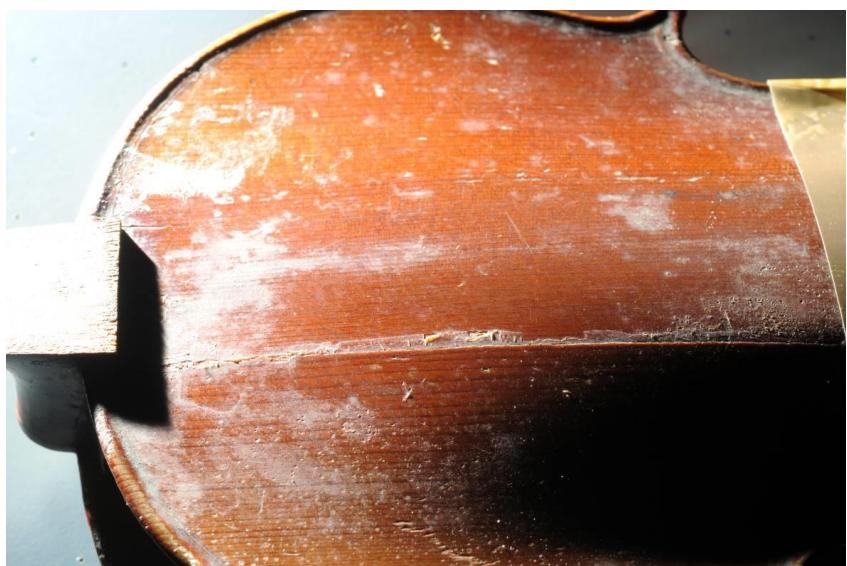
Figura 35- Estado de conservação: Fissura colada em tratamento anterior com desnível no tampo. Fotografia: Laura Fiorini.

Como o tampo ficou muito tempo fraturado e as fibras da madeira acabaram por movimentar de formas diversas deixando as peças sem o encaixe perfeito, a colagem das fraturas e fissuras teve como característica desníveis de cerca de 0,5mm em alguns pontos. Para minimizar essa situação foi feito um nivelamento com um pincel grosso que esquentado em banho-maria e aplicado quente quase seco nas áreas de desnível. Esse procedimento foi repetido até que a madeira ficasse morna e então foi pressionada com a ponta abaulada da espátula 137M da Golgran (Figura 102, Figura 103).

Figura 103 -Intervenções realizadas: Planificação da colagem. Fotografia: Laura Fiorini

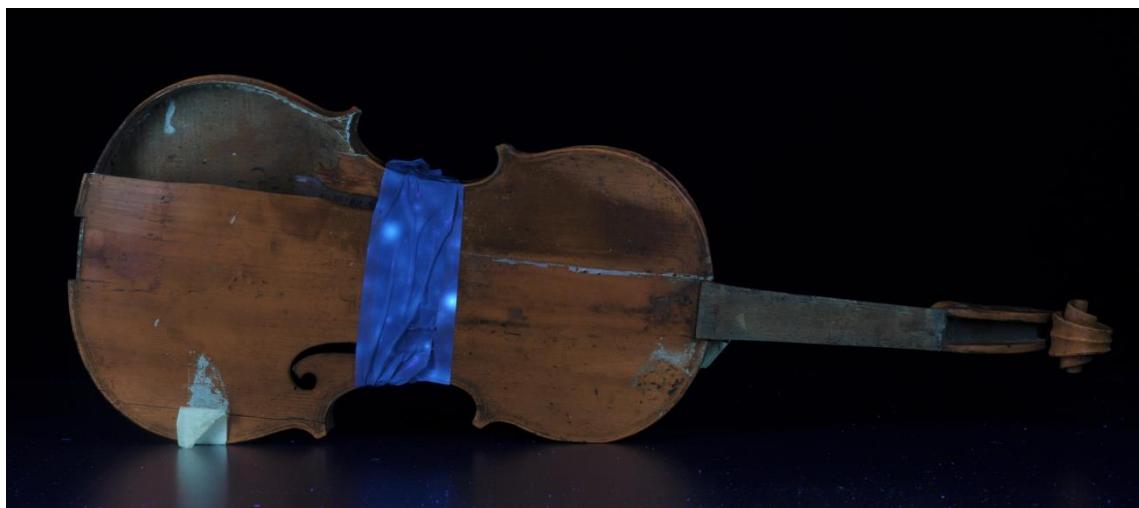
Figura 36- Estado de conservação: Exame de Florescência de Ultravioleta. Resíduo de cola proteica usada para colar a fissura. Intervenção anterior. Fotografia: Claudio Nadalin

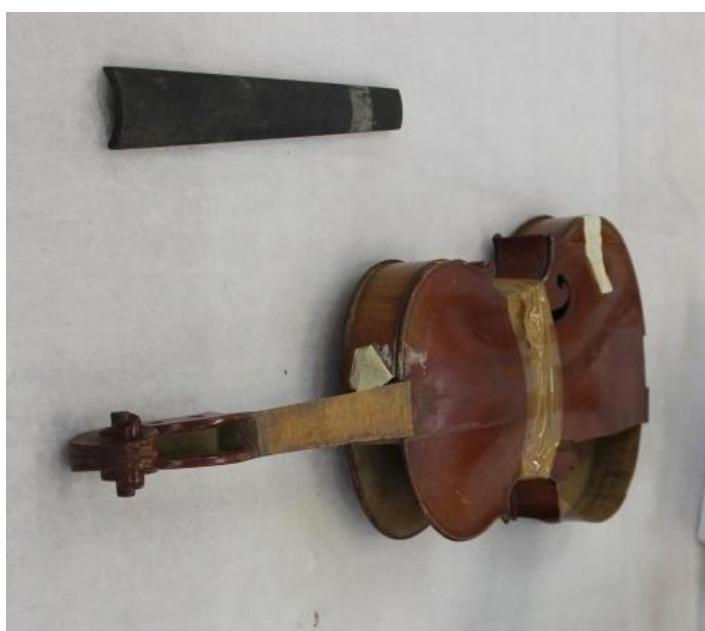
O espelho estava solto e não encaixava perfeitamente como braço, levantando a possibilidade de se tratar de uma peça nova, não original do instrumento (Figura 37).

Figura 37- Estado de conservação: Espelho solto. Fotografia: Laura Fiorini.

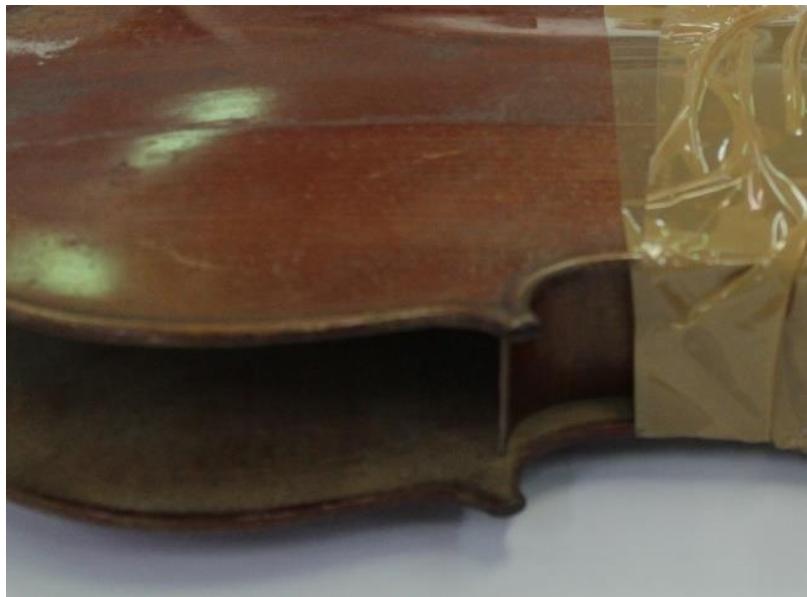
A lateral superior esquerda e o bloco estrutural superior esquerdo estavam perdidos (Figura 38, Figura 39).

Figura 38- Estado de conservação: Lateral superior direita e bloco superior direito perdidos. Fotografia: Laura Fiorini.

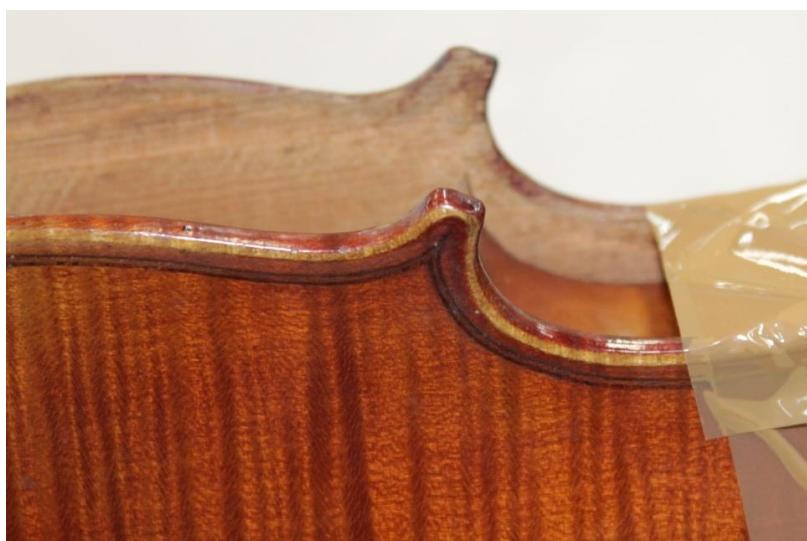
Figura 39- Estado de conservação: Bloco da lateral superior direita perdido. Fotografia: Laura Fiorini.

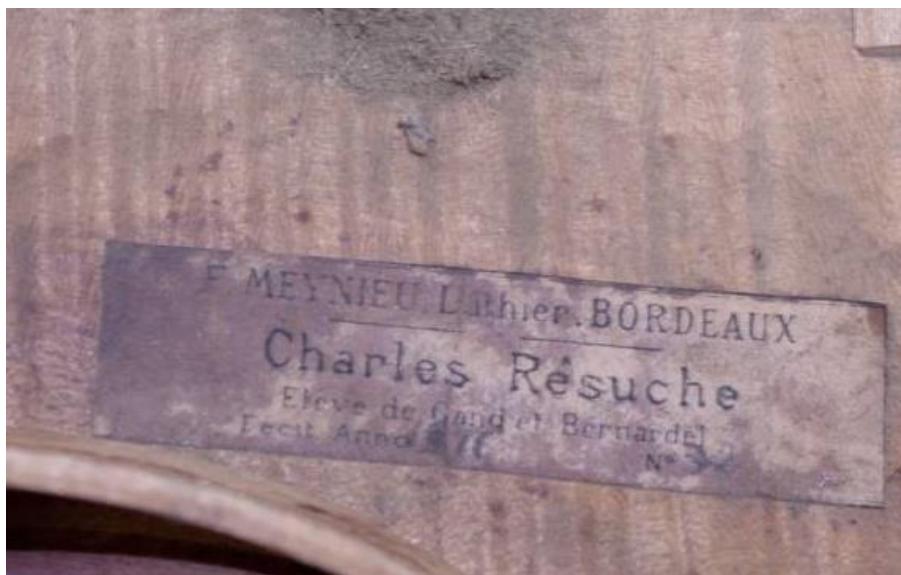
A etiqueta interna está bastante oxidada e oferece dificuldades para a leitura (Figura 40).

Figura 40- Estado de conservação: Etiqueta interna oxidada. Fotografia: Laura Fiorini.

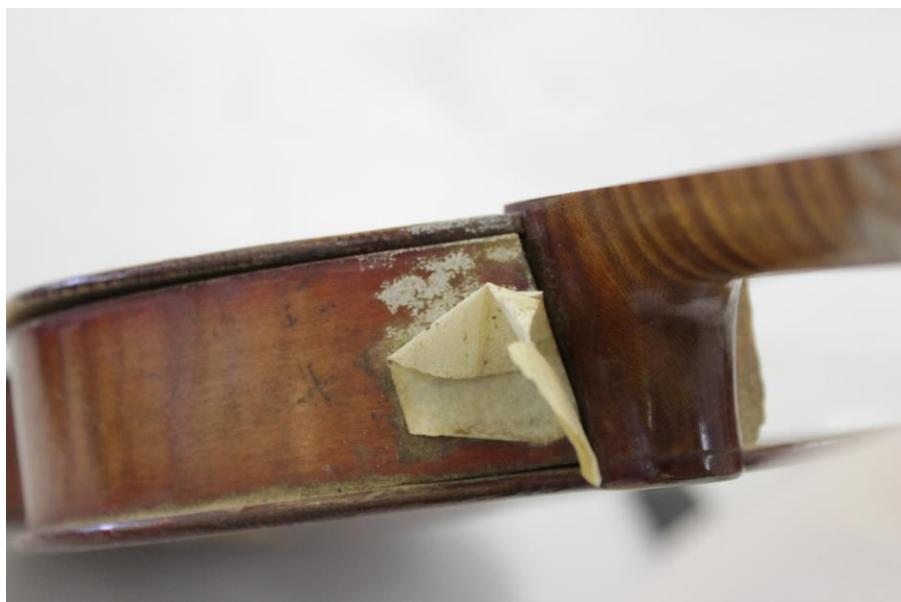
A colagem da lateral superior esquerda com o bloco estrutural superior está fissurada. E como o bloco superior está fixado apenas no fundo, o ângulo do braço fica sem gabarito.

Figura 41- Estado de conservação: Fissura do bloco superior esquerdo com o bloco do braço. Fotografia: Laura Fiorini.

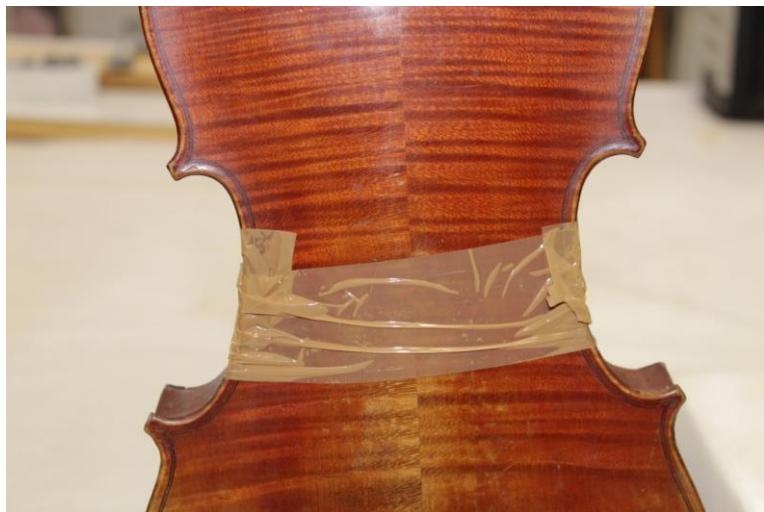
Havia fita de empacotamento aderida ao tampo, fundo e laterais na altura do “C”. Este poderia interagir com o verniz e o deteriorar (Figura 42).

Figura 42 Estado de conservação: Fita de empacotamento aderida sobre o verniz. Fotografia: Laura Fiorini.

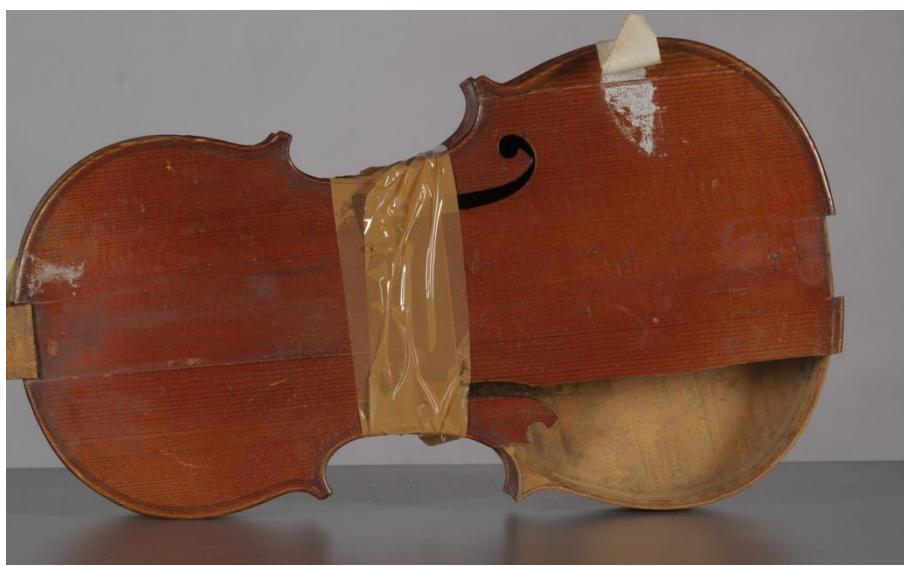
Nas superfícies do tampo, lateral superior direita, braço e espelho foram encontradas tiras de fita crepe bastante envelhecidas e impregnadas no verniz. Estas também parecem ter sido afixadas para evitar a dissociação das peças que se encontravam soltas ou fraturadas. Esta interação danificou o verniz (Figura 43, Figura 44, Figura 45, Figura 46).

Figura 43 -Estado de conservação: Fita crepe aderida ao tampo. Fotografia: Cláudio Nadalin.

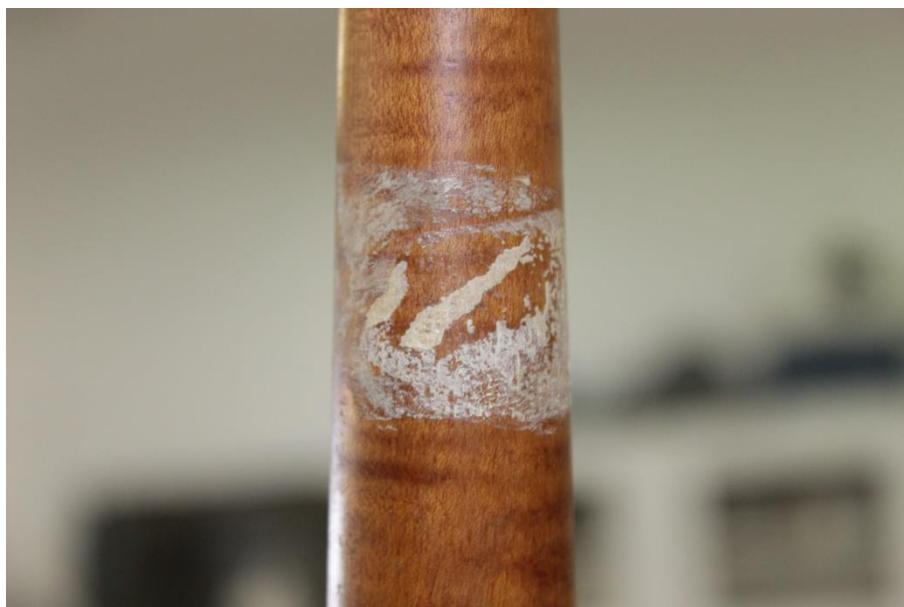
Figura 44- Estado de conservação: Resíduo de fita crepe no braço. Fotografia: Laura Fiorini

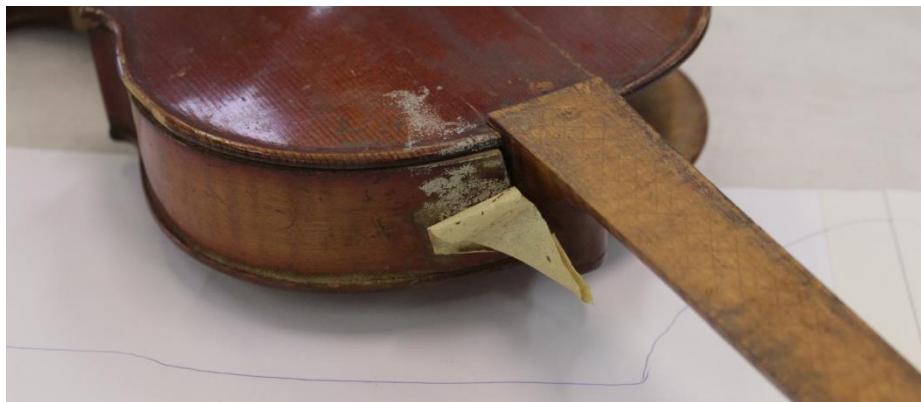
Figura 45- Estado de conservação: Fita crepe aderida na lateral superior direita e no tampo. Fotografia: Laura Fiorini

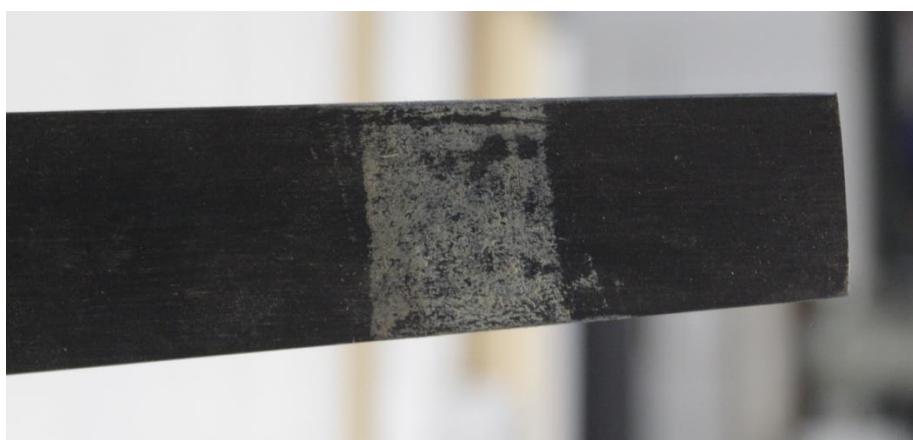
Figura 46- Estado de conservação: Fita crepe aderida ao espelho. Fotografia: Laura Fiorini

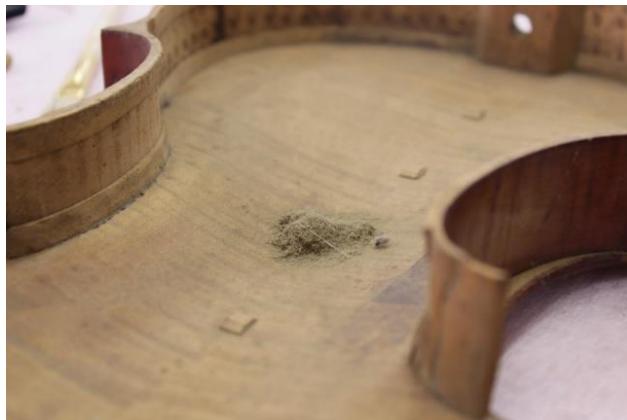
impregnada sem arranhar o material. Pelo tempo que o violino passou sem uso houve um acúmulo de uma quantidade considerável de poeira (Figura 56).

Figura 56- Intervenções realizadas: Resultado da limpeza mecânica. Fotografia: Laura Fiorini

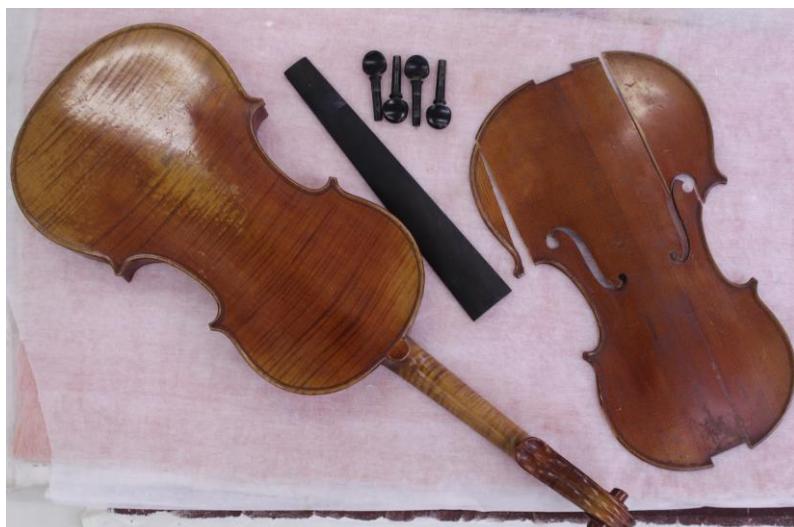
Após realizar essa primeira fase de tratamento, tornou-se possível analisar melhor o instrumento. Todas as peças passaram a ficar visíveis sem o acúmulo de poeira e as fitas, e a análise do estado de conservação foi acrescida de alguns danos, como por exemplo: o tampo que possuía mais uma trinca próxima ao “F”, e a junção da lateral com o fundo possuía mais alguns pontos onde a colagem estava soltando (Figura 57).

Figura 57 -Resultado do violino após limpeza superficial. Fotografia: Laura Fiorini

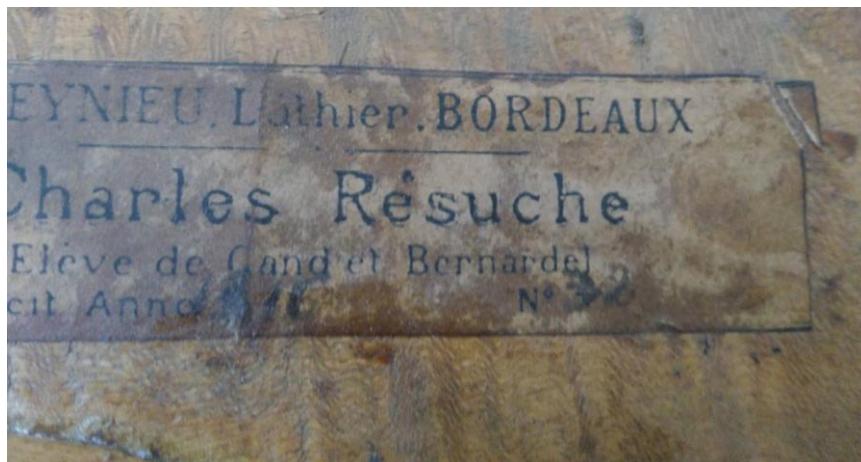
Figura 90- Intervenções realizadas: Etiqueta interna com suporte rasgado na lateral superior direita.
Fotografia: Laura Fiorini
