**As Singularidades das Técnicas e Materiais de Aníbal Mattos: Um Estudo de Caso na  
Restauração de uma Obra de Paisagem Marítima**

Trabalho de conclusão de curso apresentado ao curso de Conservação e Restauração de Bens culturais Móveis como requisito parcial para obtenção do título de bacharel em Conservação e Restauração.

Este estudo aborda a análise e intervenção da pintura “Marinha” de Aníbal Mattos, com foco no entendimento da pintura por meio do conhecimento do artista, sua vida e contexto histórico. A metodologia envolve estudos prévios da documentação bibliográfica, execução de relatórios de conservação e restauração, além de análises físico-químicas e diagnósticos por imagem para identificação de materiais e técnicas. Apresenta a história do artista, discutindo suas técnicas e materiais, a descrição dos exames realizados na obra, destacando detalhes sobre a técnica construtiva e o estado de conservação. A proposta de intervenção, é focada na restauração da parte estrutural e em um novo método de fixação da obra na parede. Os desafios enfrentados, neste trabalho, revelam a importância da conservação preventiva diante das inadequações no sistema de fixação anterior e das

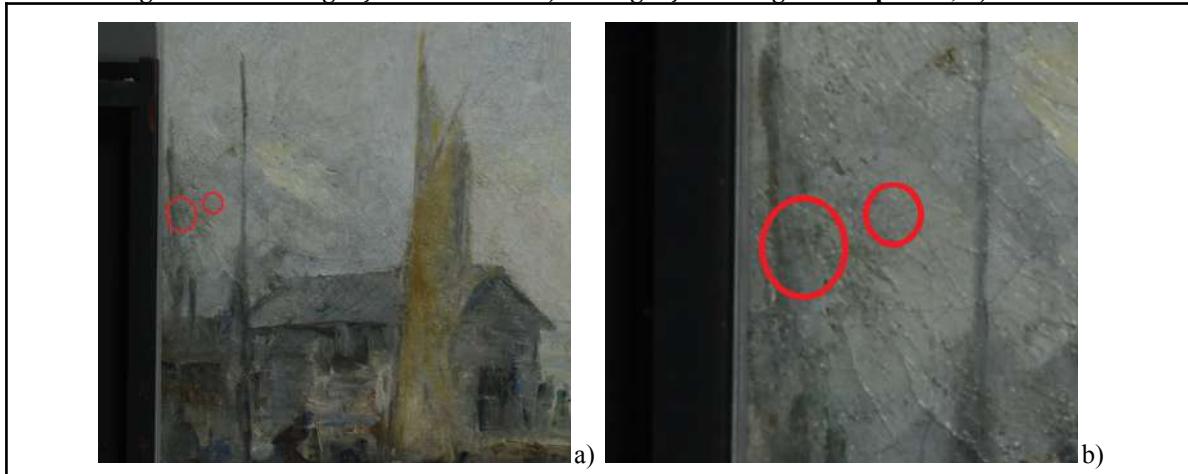
**Figura 10 - Reintegração cromática- a) reintegração na região à esquerda; b) detalhe.**

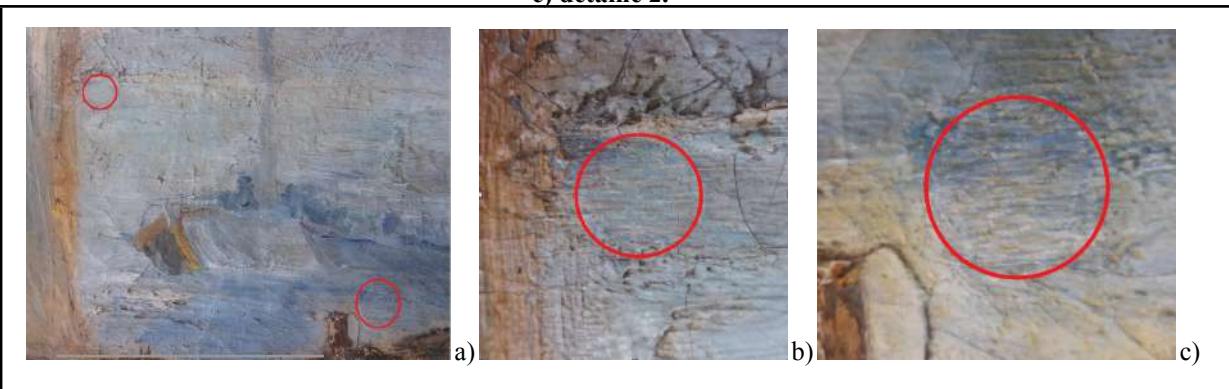
**Figura 11 - Reintegração cromática - a) áreas de reintegração utilizando o Tratteggio. b) detalhe 1; c) detalhe 2.**

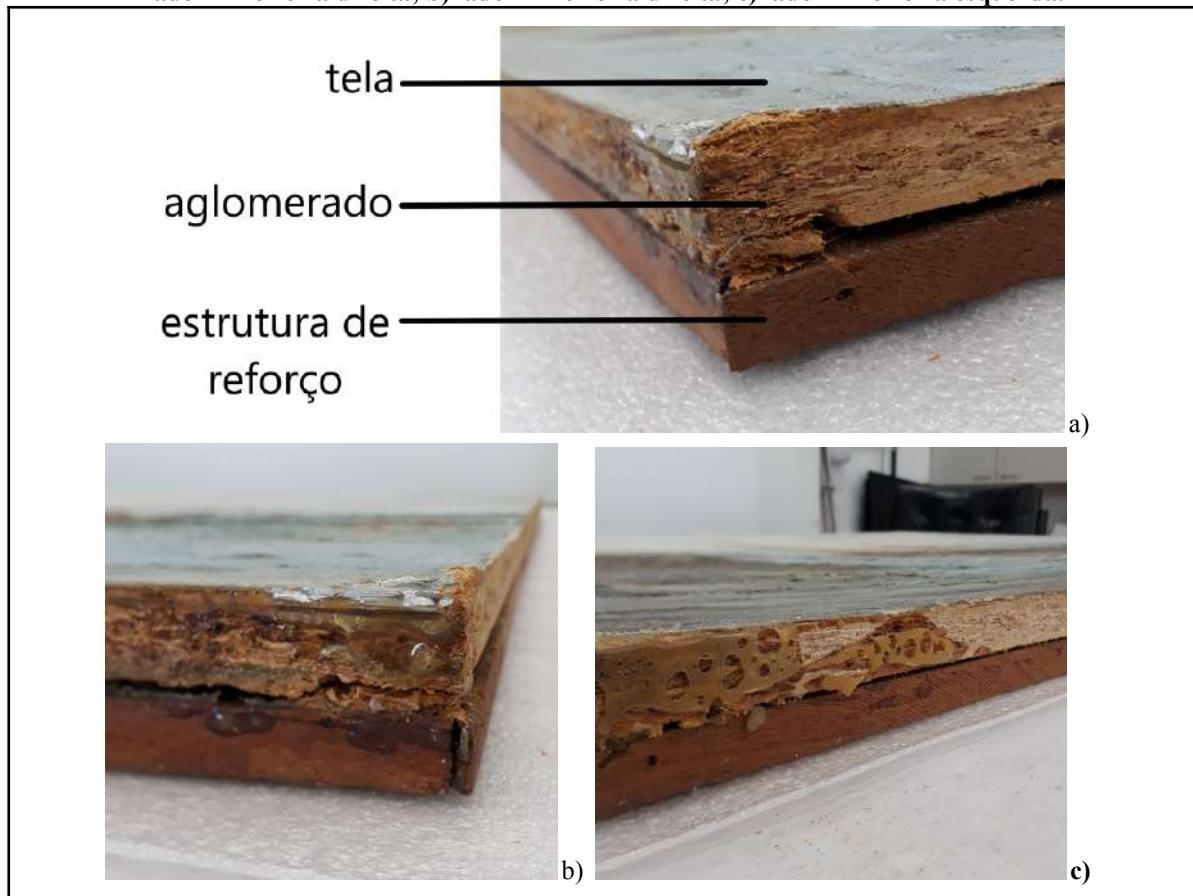
**Figura 12 - Lateral do quadro evidenciando a deformação do aglomerado - a) estratigrafia da obra no lado 1 inferior à direita; b) lado 4 inferior à direita; c) lado 4 inferior à esquerda.**

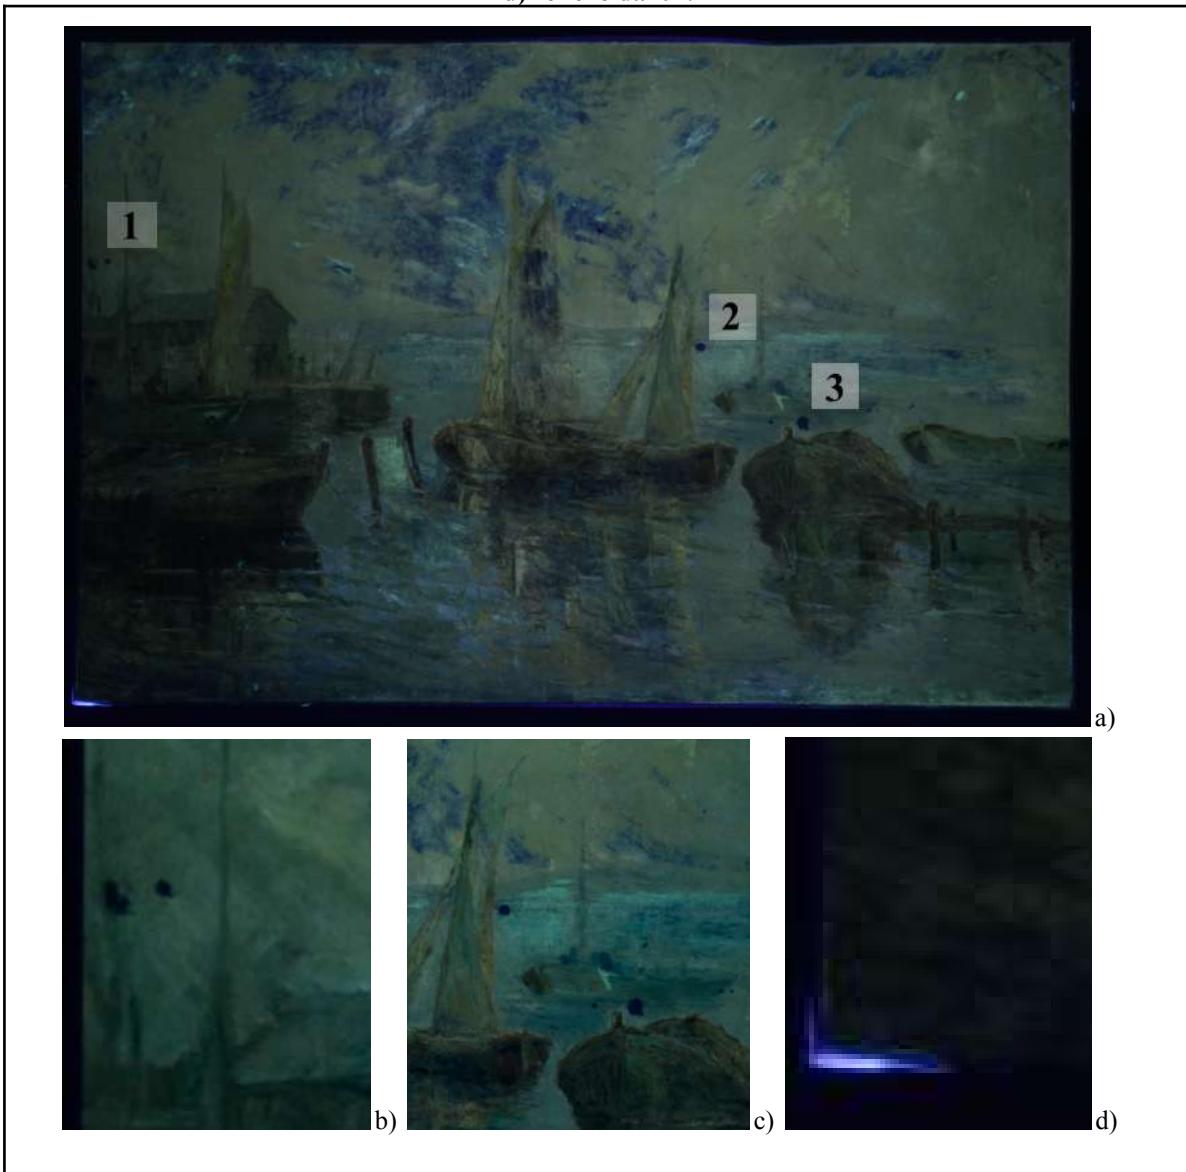
**Figura 18 - Exame de Fluorescência visível de Luz Ultravioleta.** - a) áreas de reintegração cromática; b) detalhe da reintegração à esquerda; c) detalhe da reintegração ao centro à margem direita; d) reflexo da luz.

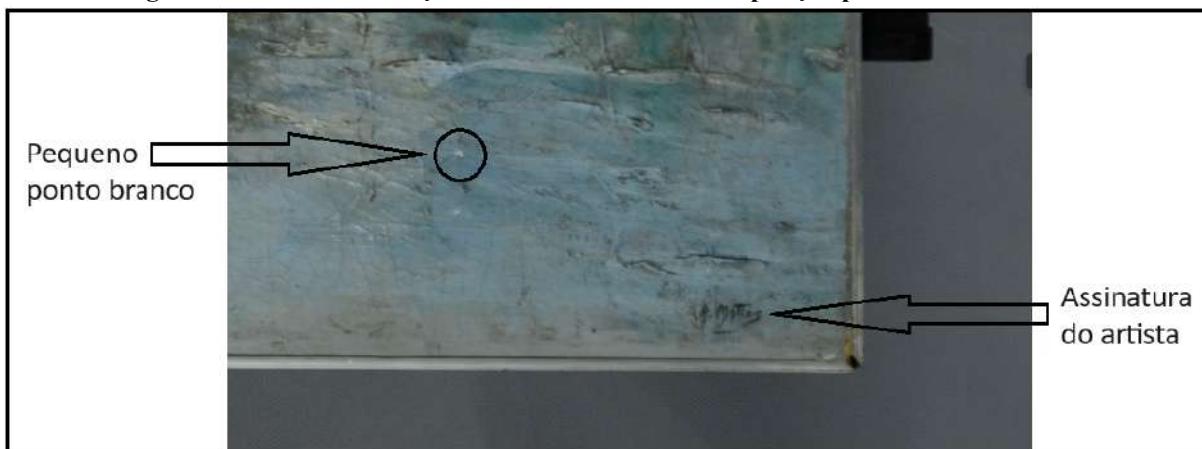
**Figura 23 - Área de coloração branca destoante da composição pictórica de Aníbal.**

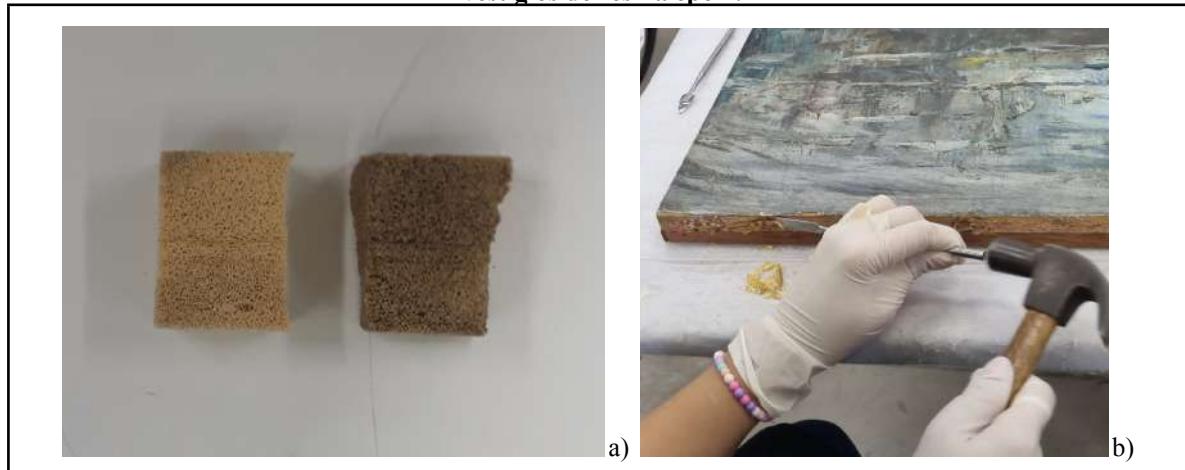
**Figura 33 - Processos de higienização da obra. a) Dirty Eraser usada para limpeza superficial da tela, à esquerda esponja ainda não utilizada, à direita esponja após a utilização. b) remoção mecânica dos vestígios de resina epóxi.**

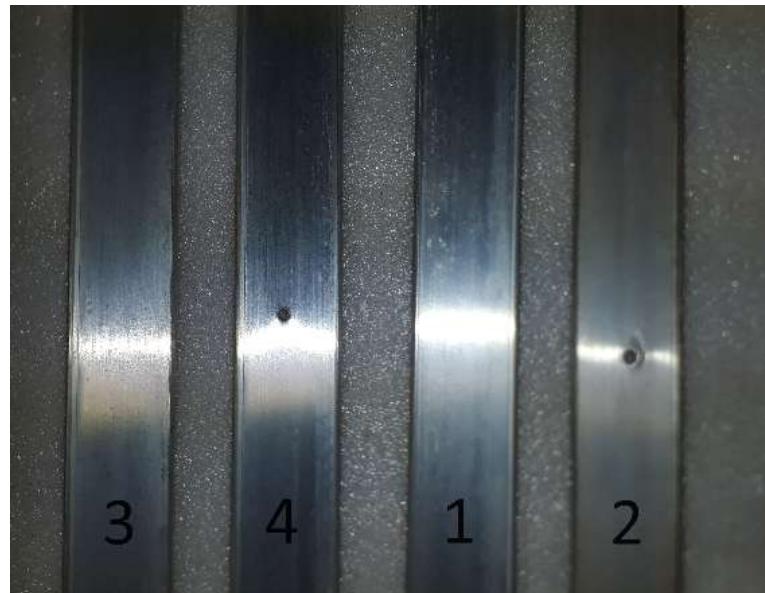
**Figura 34 - Da esquerda para a direita: palhetas nº 3, 4, 1 e 2 após a limpeza química com swab e amônia a 10%.**

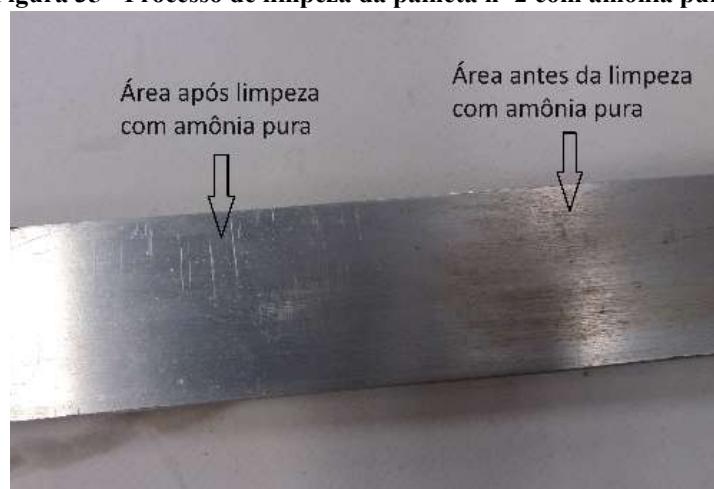
**Figura 35 - Processo de limpeza da palheta nº 2 com amônia pura.**

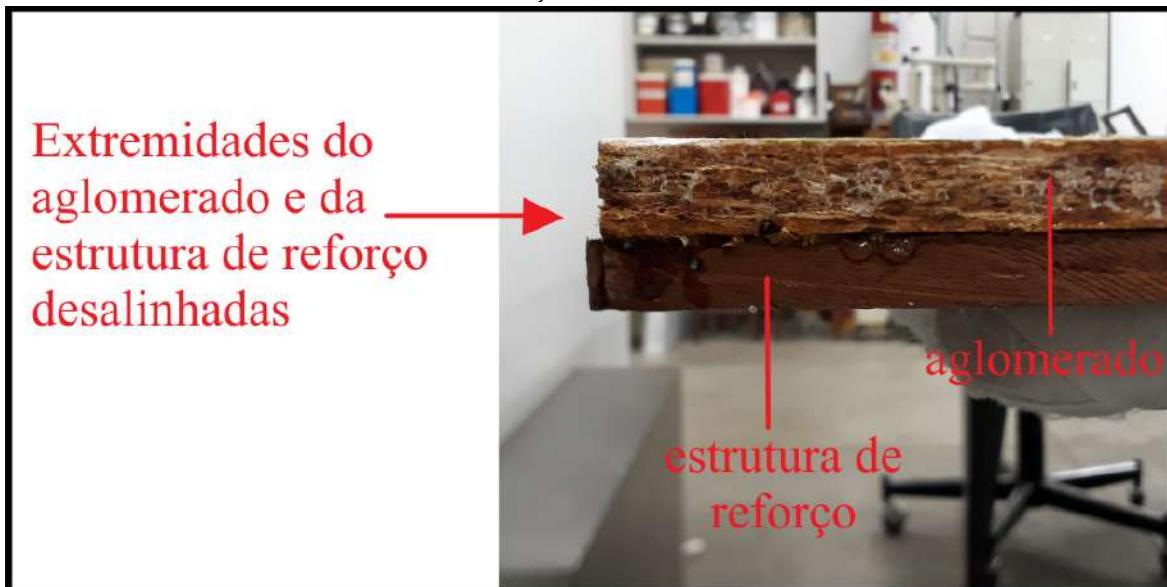
**Figura 42 - Aresta direita superior apresentando desnívelamento entre o aglomerado e a estrutura de reforço de madeira.**

Entretanto, a madeira aglomerada também demandou intervenção devido a questões diversas. A constatação de que alguns dos parafusos utilizados na fixação das palhetas de alumínio estavam frouxos ao longo do tempo foi identificada. Adicionalmente, observou-se que alguns desses parafusos não apenas estavam soltos, mas também ocasionaram danos ao aglomerado, resultando em rachaduras durante o processo de fixação. Além disso, como mencionado previamente, é importante ressaltar que a natureza pulverulenta da madeira aglomerada exacerbou a presença de espaços dilatados na estrutura.

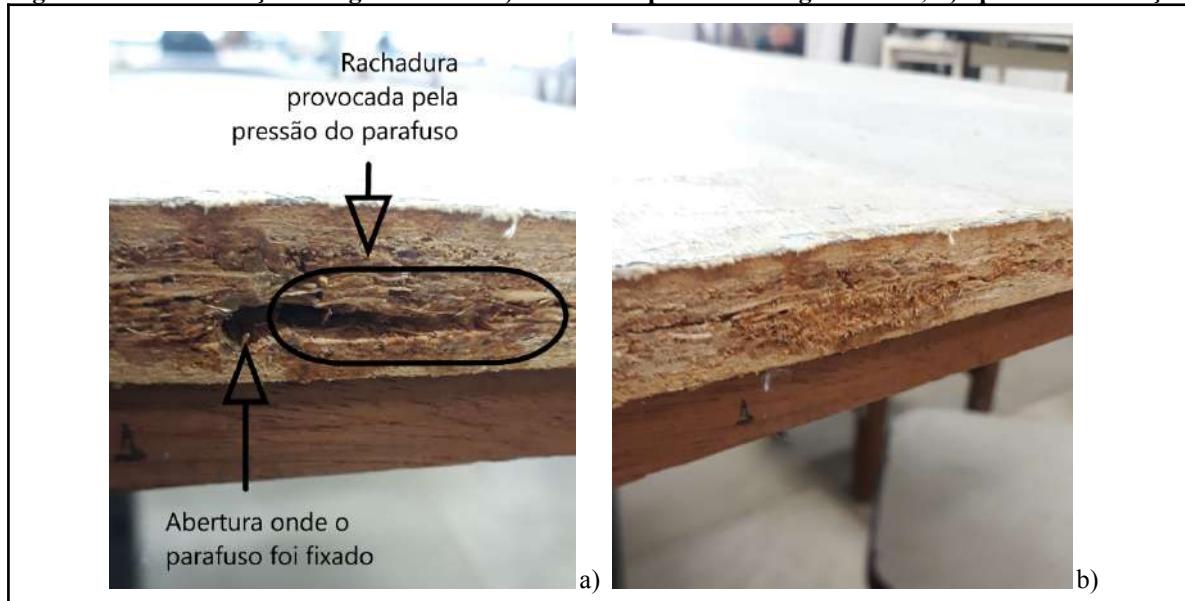
**Figura 43 - Consolidação do aglomerado - a) rachadura presente no aglomerado; b) após a consolidação.**

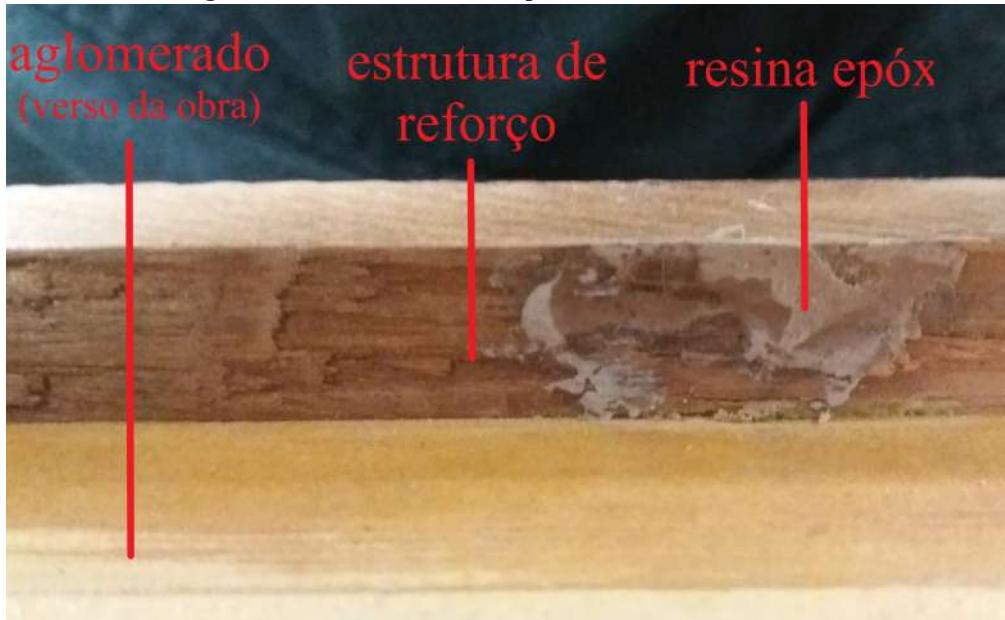
**Figura 44 - Adesão da resina epóxi à estrutura de reforço.**

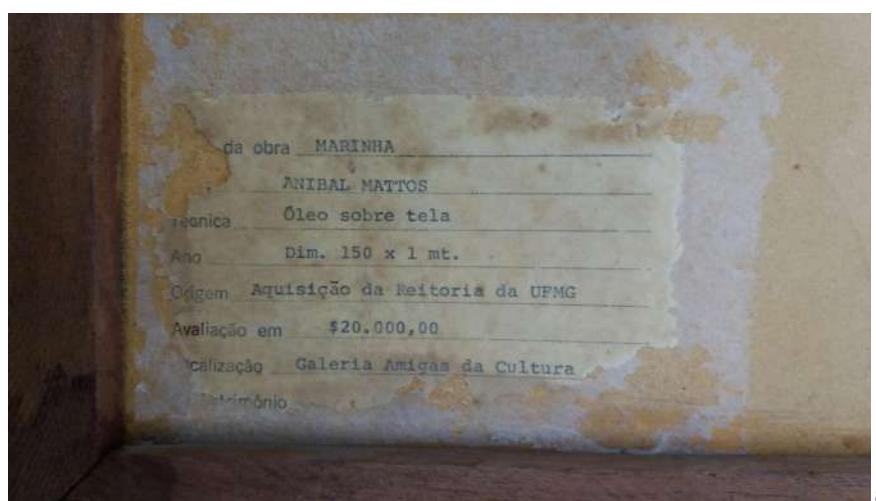
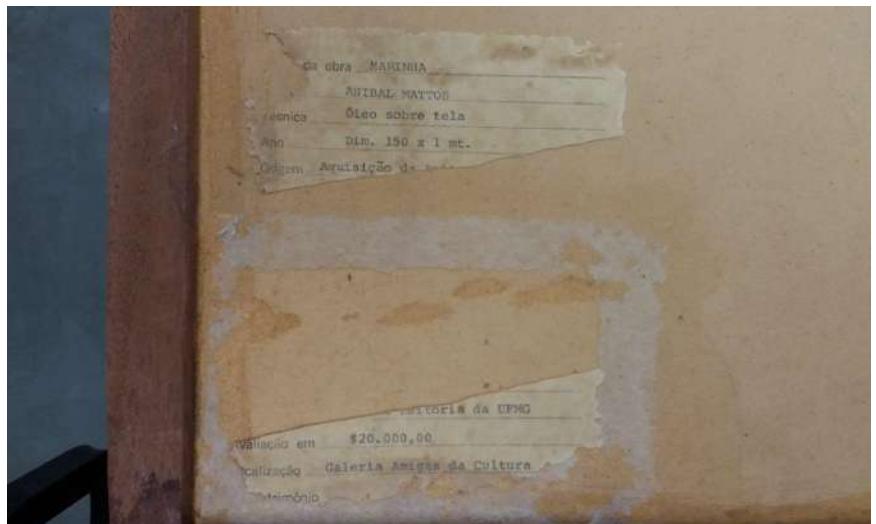
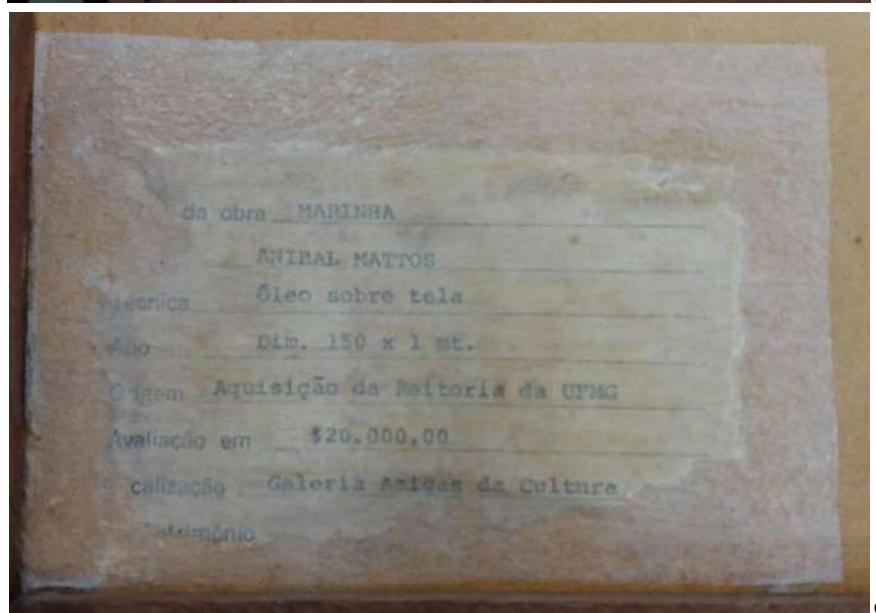
Figura 45 - Etiqueta N° 2 - a) adesivo envelhecido; b) etiqueta partida devido à alta oxidação; c) reintegração com CMC e papel japonês.

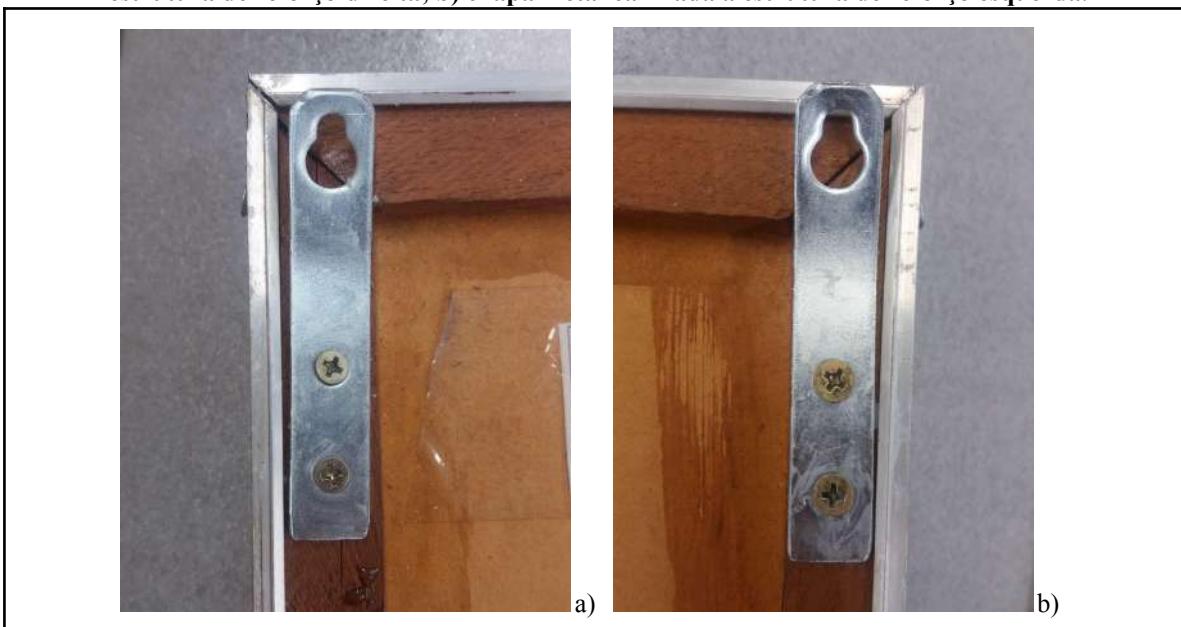
**Figura 47 - Novo sistema de fixação implantado no quadro de Aníbal. - a) chapa metálica fixada à estrutura de reforço direita; b) chapa metálica fixada à estrutura de reforço esquerda.**

Durante o processo de fixação da chapa metálica no lado direito (**Figura 47 a)**, observou-se a ocorrência de fissuras na madeira da estrutura de reforço, decorrentes da pressão exercida pelo parafuso (**Figura 48**). Diante dessa constatação, procedeu-se à aplicação de Araldite Hobby na área afetada, tanto na região da fissura como entre a chapa de fixação e a madeira da estrutura de reforço. Essa intervenção foi adotada como medida preventiva com o propósito de conter a propagação da rachadura, ao mesmo tempo em que o adesivo proporciona uma maior estabilidade estrutural à chapa.

A conclusão da fase de restauro teve início com a remontagem da estrutura, compreendendo o reposicionamento e a fixação das chapas de alumínio na obra. Os 14 parafusos utilizados anteriormente foram substituídos por novos, sendo apertados manualmente, sem o auxílio de qualquer instrumento além da chave de fenda, com o intuito de minimizar os potenciais danos à integridade da peça em restauração.

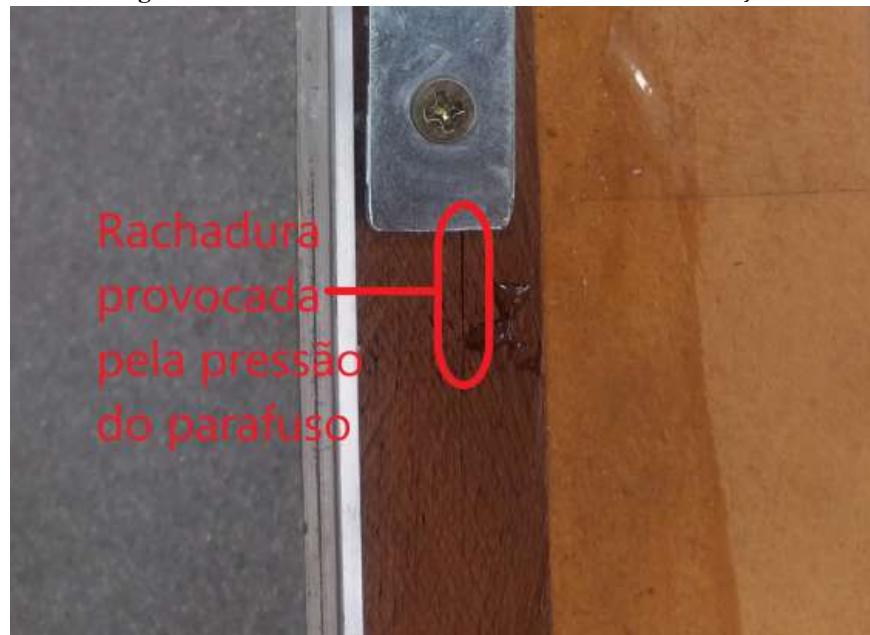
**Figura 48 - Detalhe da rachadura na estrutura de reforço.**
