**RESTAURAÇÃO DA PINTURA ABSTRATA GEOMÉTRICA *CARTAZ* DO ARTISTA  
EDUARDO DE PAULA PERTENCENTE AO ACERVO ARTÍSTICO DA UNIVERSIDADE  
FEDERAL DE MINAS GERAIS**

Trabalho de Conclusão de Curso apresentado ao Curso de Conservação e Restauração de Bens Culturais Móveis da Universidade Federal de Minas Gerais, como requisito parcial para o grau de bacharela em Conservação e Restauração de Bens Culturais Móveis.

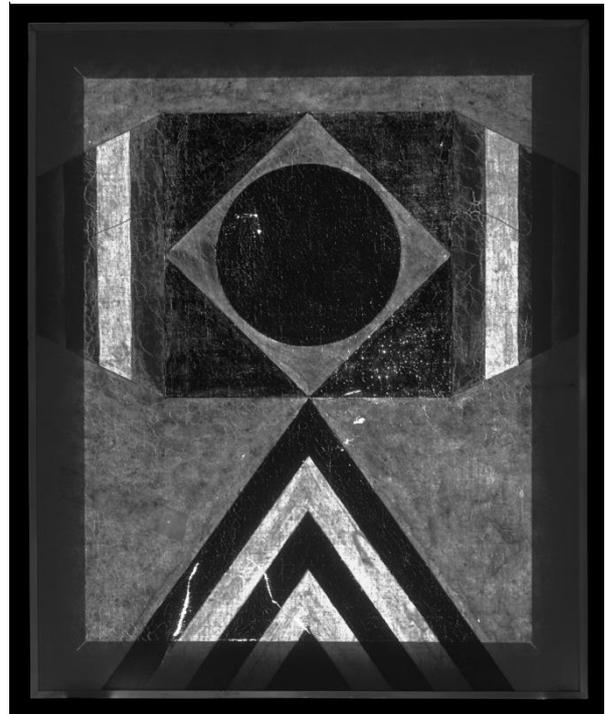
*Figura 12 - Fotografia da frente da obra com luz reversa. Tratamento de imagem em preto e branco.*

Acima temos à esquerda uma fotografia feita com luz rasante – com a fonte de luz à direita - a qual nos permite ver a textura da obra, o que a olho nu ou em uma fotografia com luz visível, não é tão perceptível (FIGURA 11). Conseguimos ver o sentido das pinceladas, os fios do tecido do suporte, e notamos que a obra não é tão uniforme. À direita temos a fotografia com luz reversa – a fonte de luz é colocada atrás da obra -, com ela conseguimos notar com mais facilidade os craquelês e as perdas da camada pictórica (FIGURA 12).

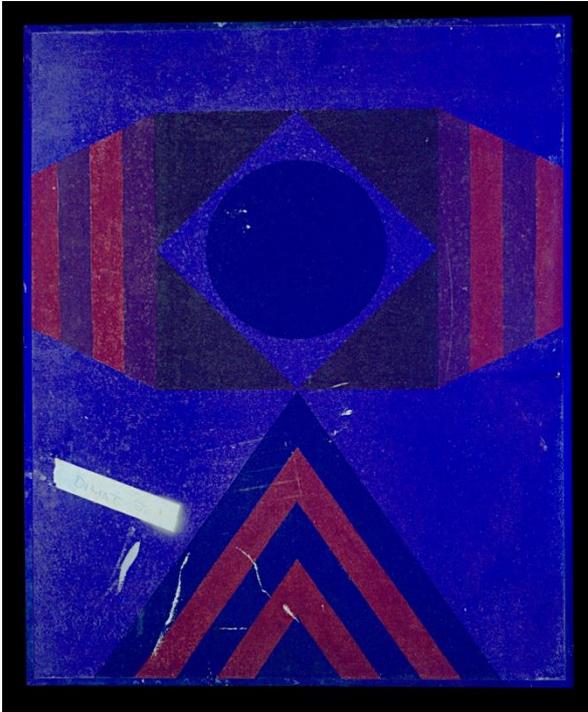
*Figura 13 - Fotografia da frente da obra com radiação ultravioleta.*

Acima à esquerda a fotografia de radiação ultravioleta, a qual dá destaque às perdas da camada pictórica, às abrasões, à fita adesiva e à mancha de adesivo (FIGURA 13). A foto revela uma fluorescência distinta (mais visível) na parte esquerda da obra, e um possível motivo para isso seria uma pulverulência maior da camada pictórica, porém ao analisar a obra durante o processo de restauração, essa teoria não se confirmou. À direita temos a fotografia de radiação infravermelho, nela não conseguimos observar o esboço feito pelo artista antes de pintar, fato que pode ser justificado pelo encontro das camadas de cores diferentes, e que mostra que o artista seguiu fielmente o esboço feito (FIGURA 14).

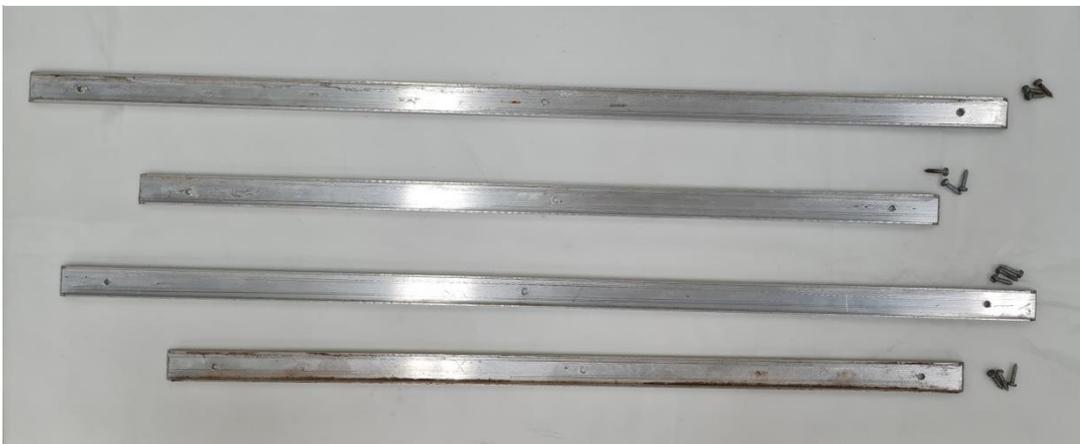
*Figura 25 – Moldura e pregos após serem retirados da tela.*

A moldura da obra é de alumínio. Seu estado de conservação era bom, apesar de possuir sujidades, manchas, arranhões e pedaços da camada pictórica aderidos em algumas de suas partes interiores. Não possuía corrosão. Ela é presa na tela por pequenos parafusos, alguns deles estavam enferrujados.

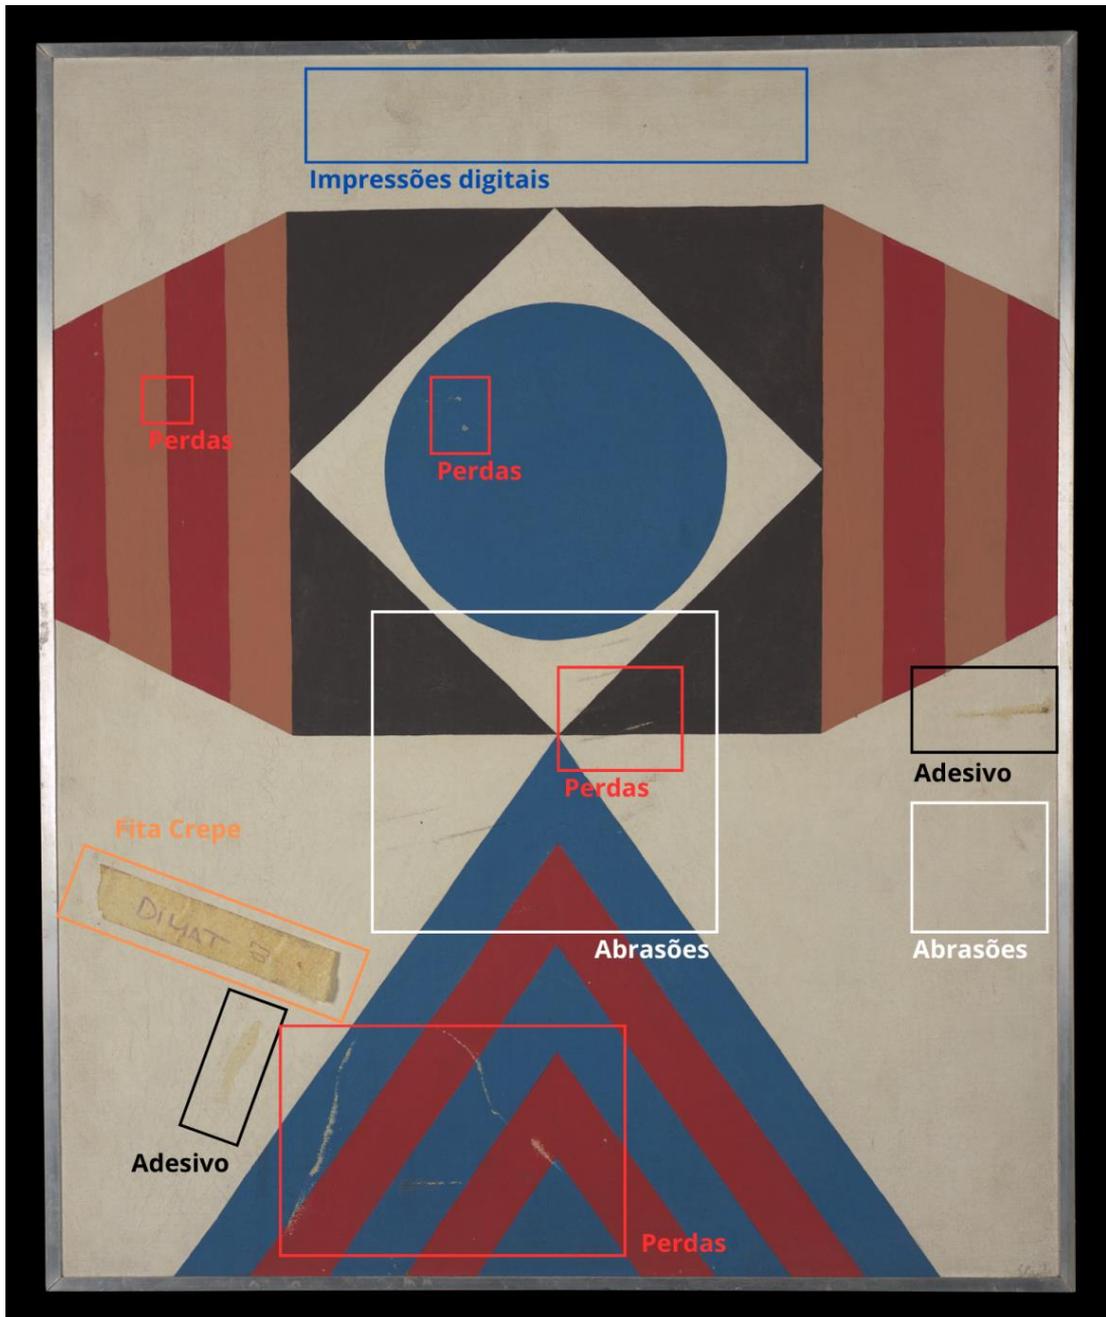
Figura 26 – Danos encontrados na obra.

A camada pictórica apresentava sujidade generalizada, marcas de impressões digitais, craquelês por toda sua extensão, perdas, em sua maioria na parte inferior do quadro, e abrasões horizontais na parte central inferior. Havia um pedaço de fita crepe de aproximadamente 10cm de comprimento na parte esquerda inferior; a fita adesiva estava amarelecida e aderida à camada pictórica, seu lado direito estava soltando da tela, o que proporcionou o endurecimento do adesivo e conseqüentemente manchas na tela. Além disso, pouco abaixo da fita adesiva encontrava-se outra mancha de adesivo. Na parte direita central observou-se mais uma mancha amarelecida, devido também à ação de uma substância adesiva, e perda da camada pictórica (FIGURA 26).

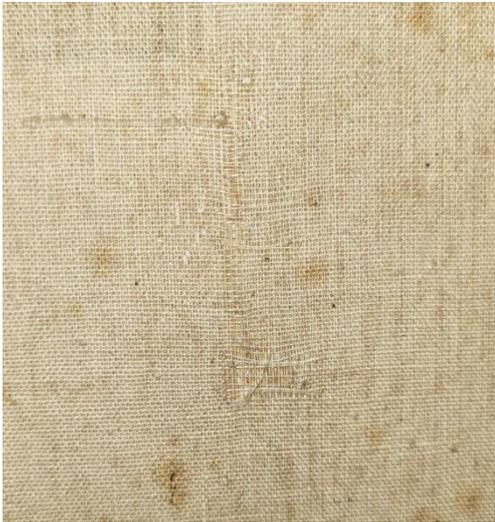
*Figura 29 – Desfiamento no verso.*

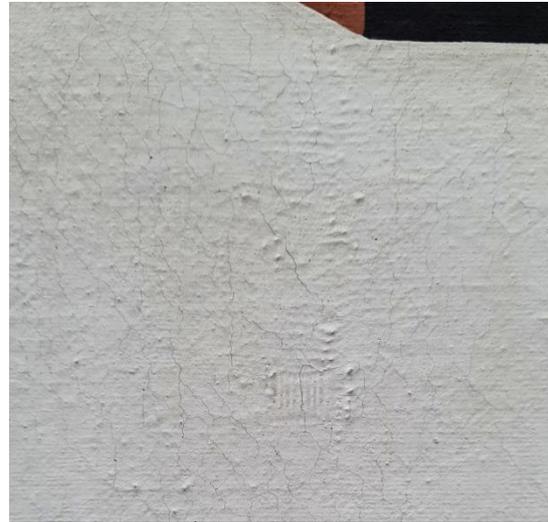
*Figura 30 – Textura causada na frente.*

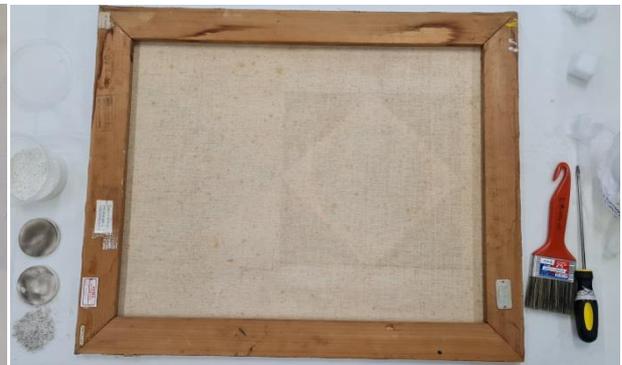
Figura 37 – Verso após a limpeza.

A limpeza do verso foi feita com o auxílio de esponjas de maquiagem, pó de borracha, trincha e aspirador de pó. Primeiro as esponjas de maquiagem foram passadas por todo o verso retirando grande parte da sujeira presente ali; em seguida espalhou-se o pó de borracha, em pequenas regiões por vez, e com cuidado o esfregou sobre o verso, retirando ainda mais sujeira do mesmo; por último juntou-se o pó de borracha com a trincha e passou-se o aspirador de pó, com cuidado para não tocar o verso, retirando todo o pó presente ali. O resultado foi muito satisfatório.

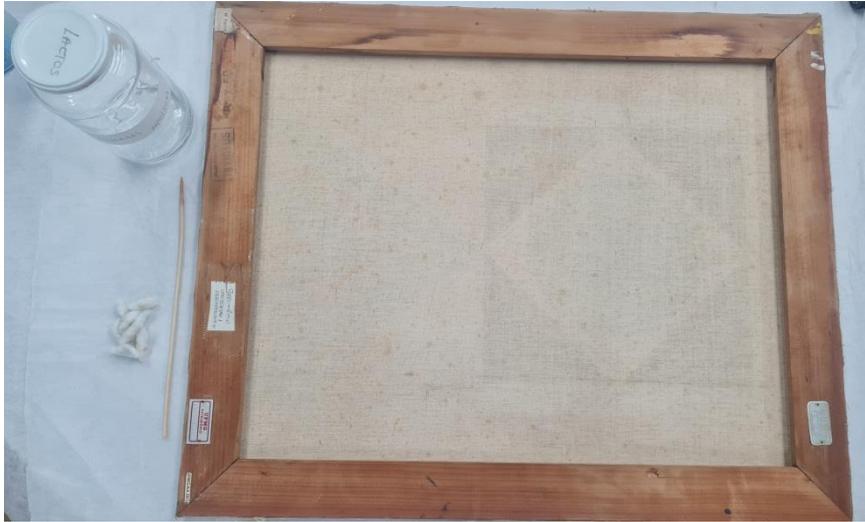
*Figura 38 – Chassi após a limpeza com aguarrás.*

Optou-se por não trocar o chassi, pois a obra não precisou ser retirada do mesmo e, além disso, ele estava em bom estado de conservação e a tela não possuía marcas ou alterações causadas por ele. A longo prazo pode-se observar se o chassi causará algum dano, mas agora ele não é um problema.

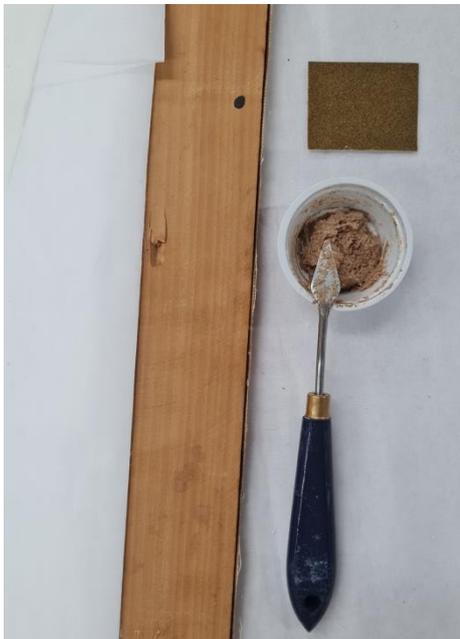
*Figura 39 – Buraco no chassi, massa para a obturação e lixa utilizadas.*

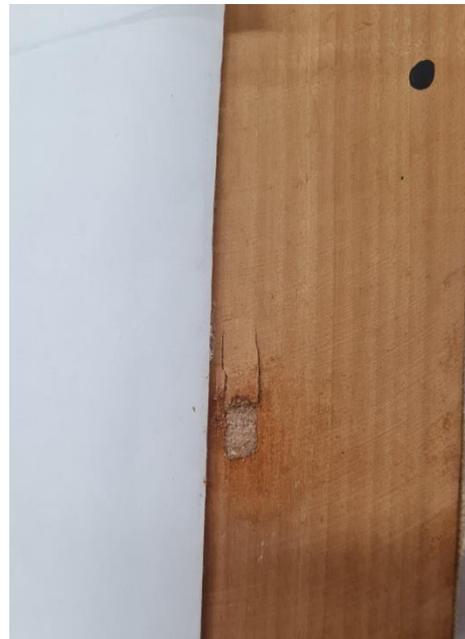
*Figura 40 – Resultado da obturação.*

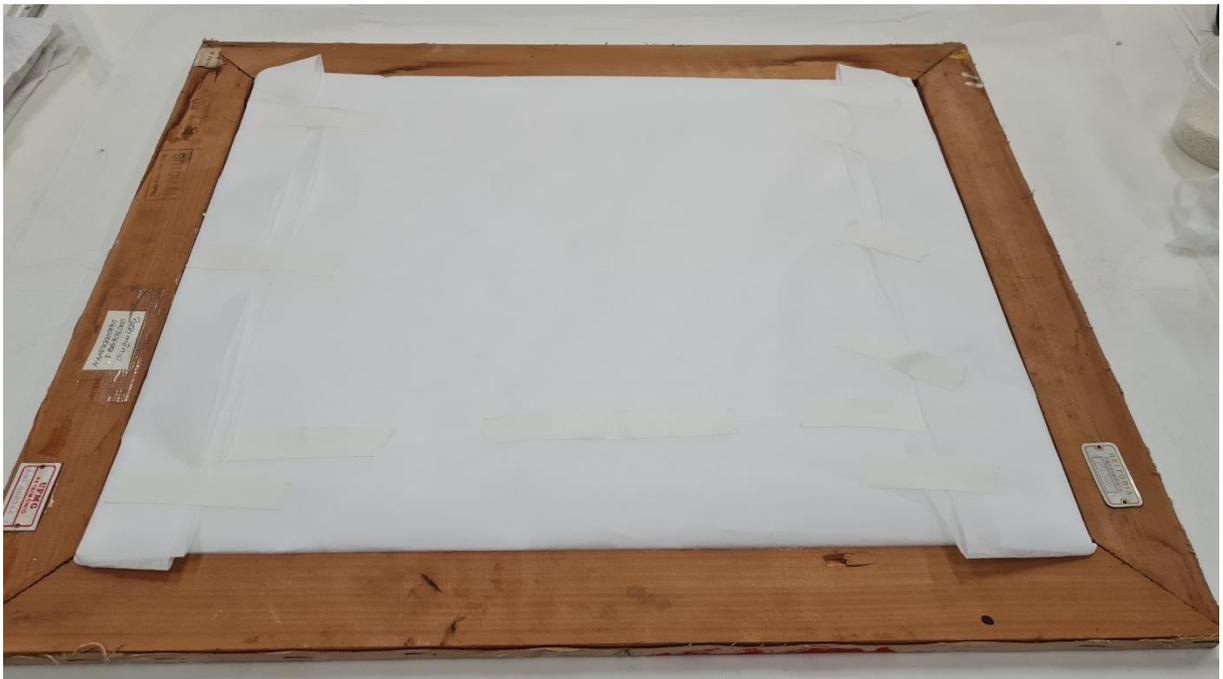
Figura 41 – Isopor encapado com Pelon e encaixado no verso da obra.

Um isopor foi encapado com Pelon (esse material foi usado para proteger a tela das possíveis reações químicas danosas em contato com o isopor) e encaixado no verso da obra para dar suporte à tela e prevenir o abaulamento da mesma durante o processo de restauração, limpeza e reintegração do anverso.

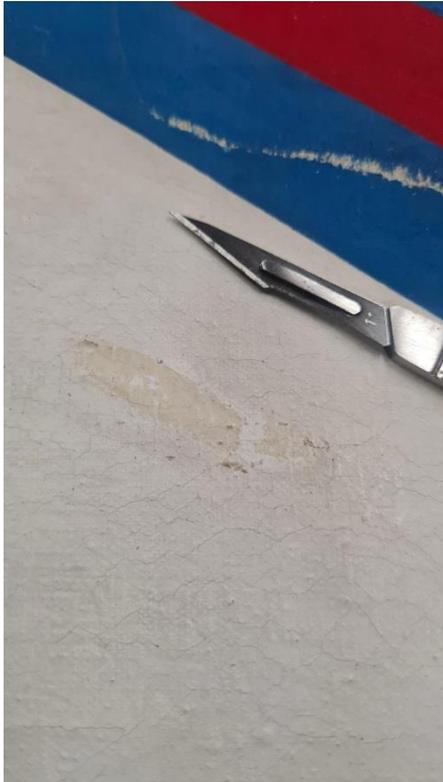
*Figura 54 – Tentativa da retirada do adesivo (perto da fita crepe) com bisturi.*

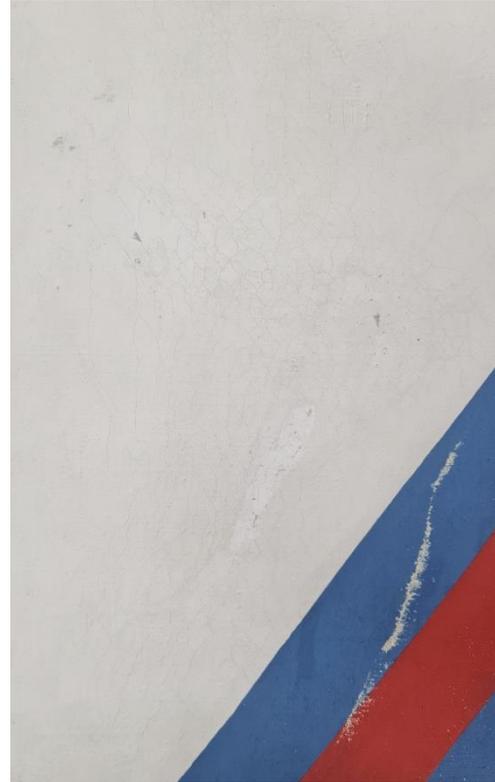
*Figura 55 – Adesivo completamente retirado com o auxílio de swab, acetona, bisturi e pinça.*

A retirada de um adesivo é sempre complexa, é importante saber a composição da camada pictórica – para evitar a dissolução da mesma pelo solvente, o que aumentaria os danos -, e realizar testes. No caso apresentado aqui, conseguimos obter bom resultado com o segundo solvente testado, a acetona. Houve muito cuidado para efetuar o tratamento, visto que o excesso desse solvente no *swab* poderia dissolver facilmente e rapidamente a tinta.

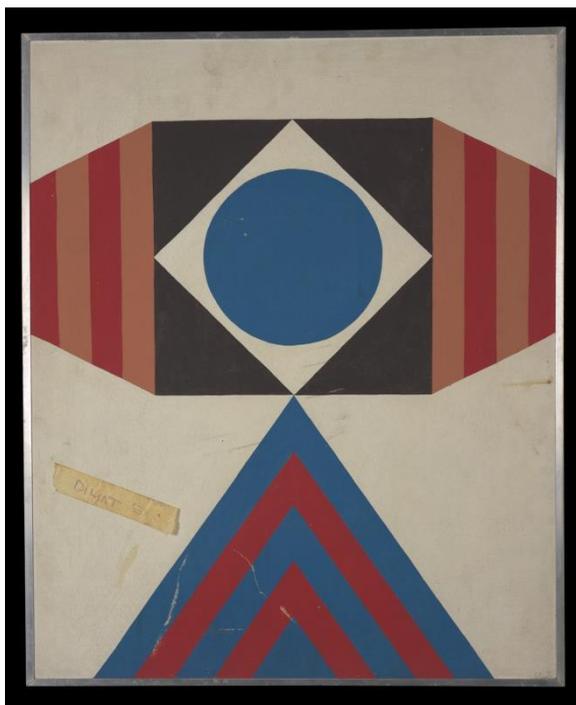
*Figura 71 – Anverso antes da restauração.*

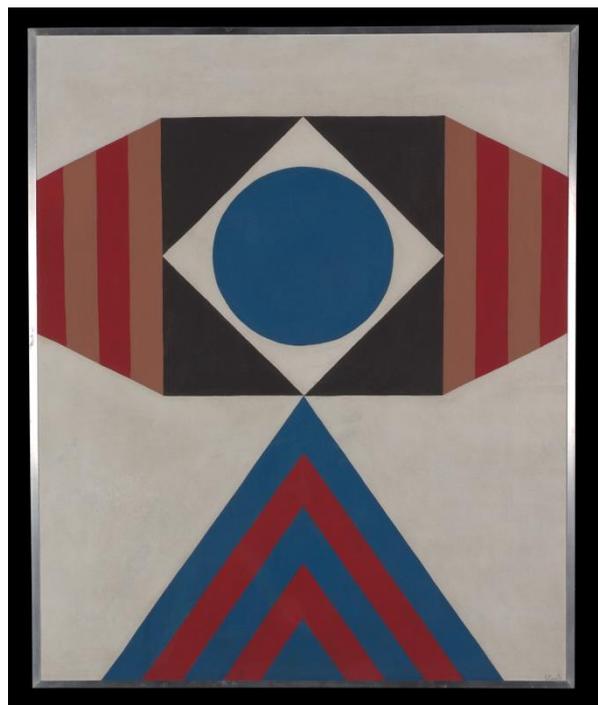
*Figura 72 – Anverso após a restauração.*
