RESTAURAÇÃO DA OBRA MARIA ESTRELA DA MANHÃ

Restauração da Obra Maria Estrela da Manhã

Trabalho de Conclusão de Curso apresentado à  
Graduação de Conservação e Restauração de  
Bens Culturais Móveis da Escola de Belas Artes  
da UFMG, como requisito para obtenção do  
título de bacharel em conservação-restauração de  
bens culturais móveis.

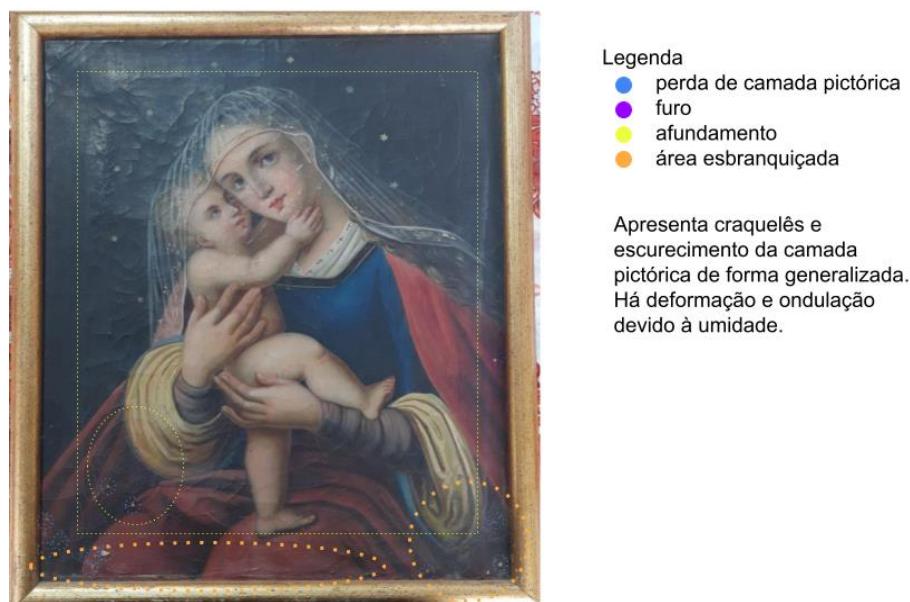
Figura 3 Patologias frente da obra

Perda, sujidade, abrasão, craquelê, escurecimento, ataque biológico.

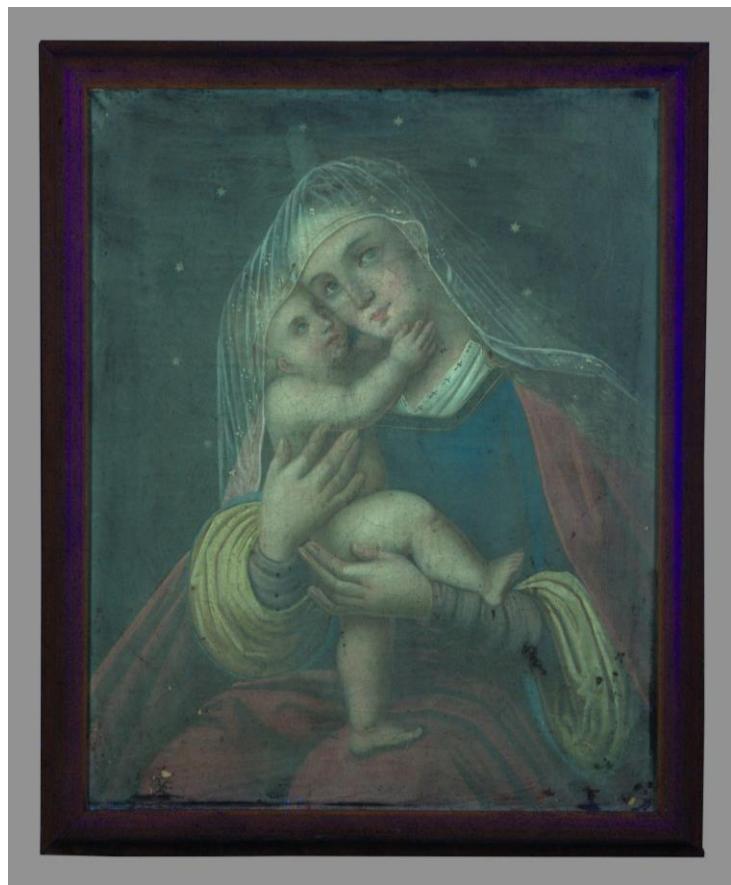
Figura 40 Fotografia com reflexão de luz ultravioleta

A camada de proteção é uma grossa camada de verniz orgânico, indicado pela reflexão de cor esverdeada na fotografia com reflexão de luz ultravioleta. Conseguimos observar também as marcas de pinceladas, que explicitam o modo de aplicação feito pelo artista.

A fotografia ainda revelou intervenções anteriores, caracterizadas pela coloração escura, corroborando com o relato do Padre Mauro, doutor em museologia e curador do Muquifu.

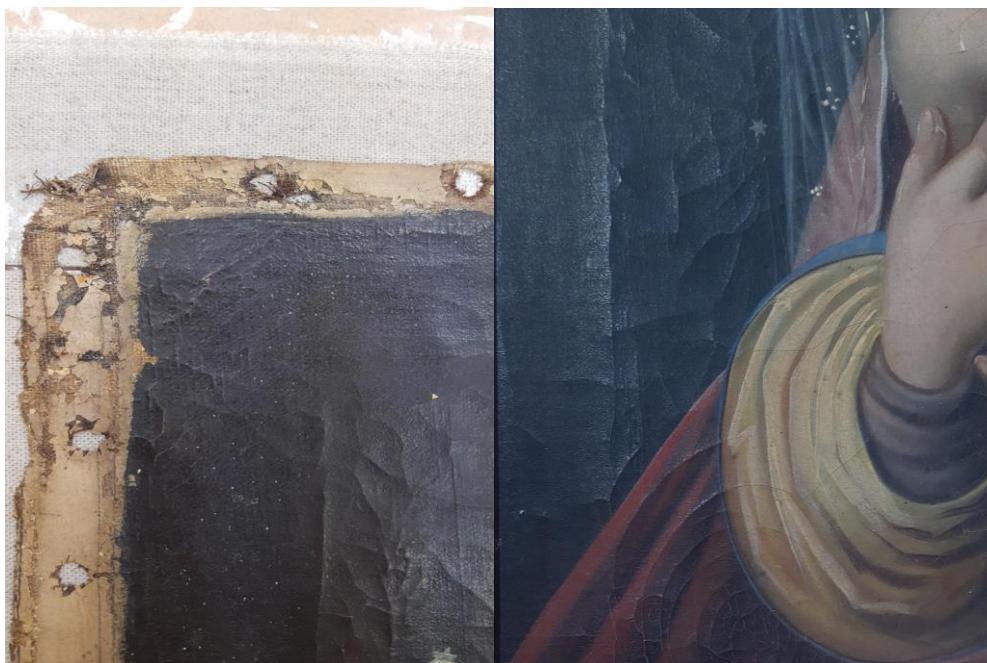
Figura 76 Craquelê por tensionamento

O mapa de craquelês é construído por meio da fotografia de luz reversa, que não capta aqueles que se encontram na área do chassi. No entanto, por essa área sofrer menor movimentação não há craquelês consideráveis, exceto pelas arestas, por conta do estiramento do tecido, a marcação do chassi na tela, gerando craquelê extenso, e na área inferior há pulverulência e desprendimento da camada pictórica.

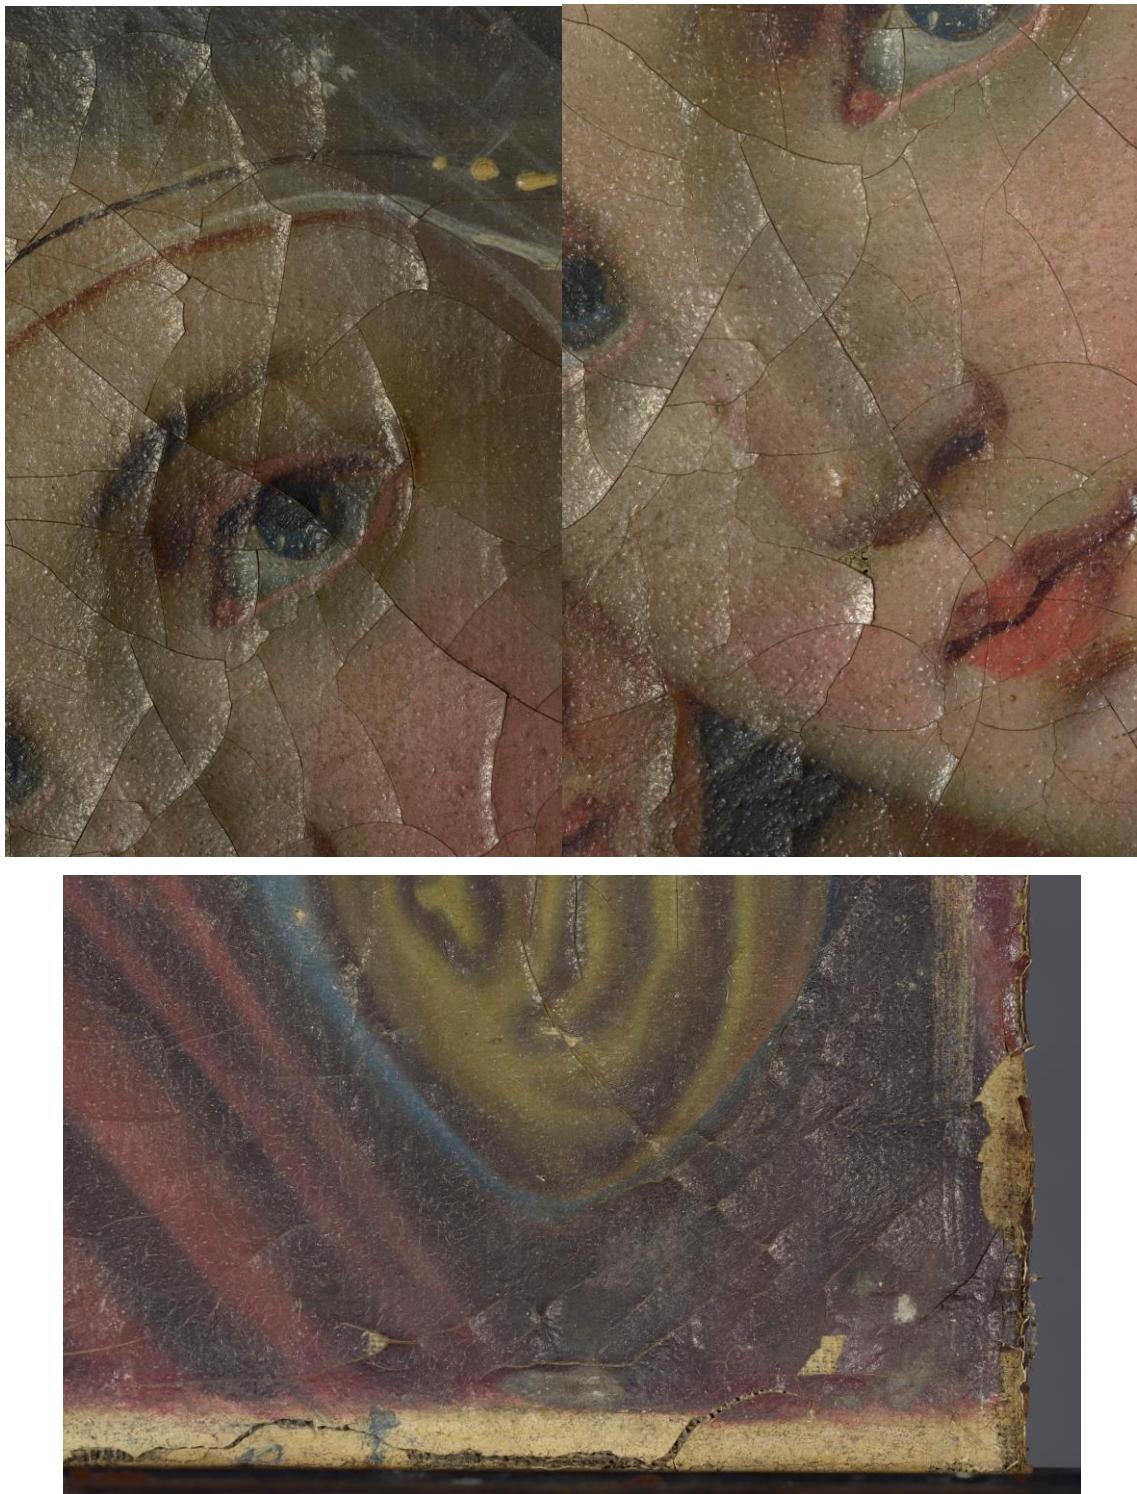
Figura 81, Figura 82, Figura 83 Detalhes desprendimento de camada pictórica

Há áreas de desprendimento e perdas da camada pictórica e base de preparação. Sujidade generalizada e aderência de particulado, principalmente na área inferior da tela.

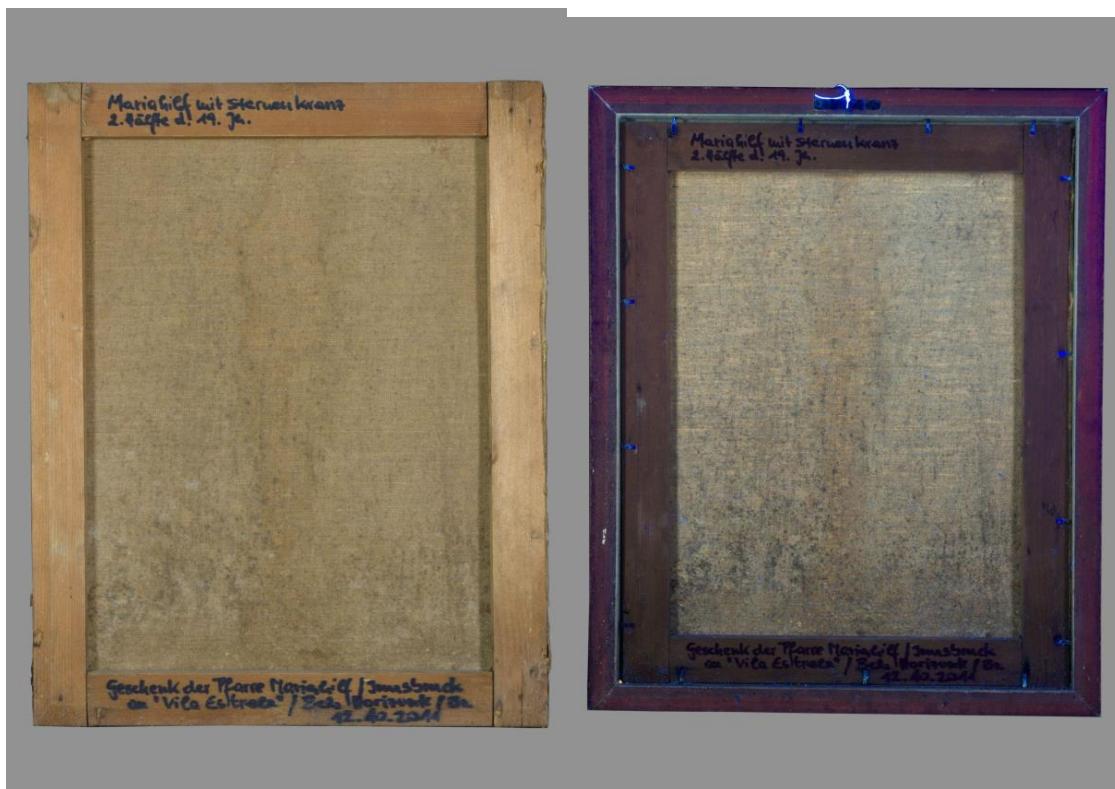
Figura 84 e Figura 85 Fotografia verso luz visível e fluorescência de luz UV

O tecido da tela apresenta pouca elasticidade, portanto tendência à ruptura, principalmente na área inferior, fragilizada e quebradiça devido à ação da água. Apresenta furos e marcas de oxidação pelos pregos do estiramento no chassi, originais de seu primeiro entelamento. O ataque biológico apresentado na área inferior da tela, a mesma com mancha de umidade, está inativo, como diagnosticado pela fotografia de fluorescência de luz UV, não reagindo ao comprimento de onda.

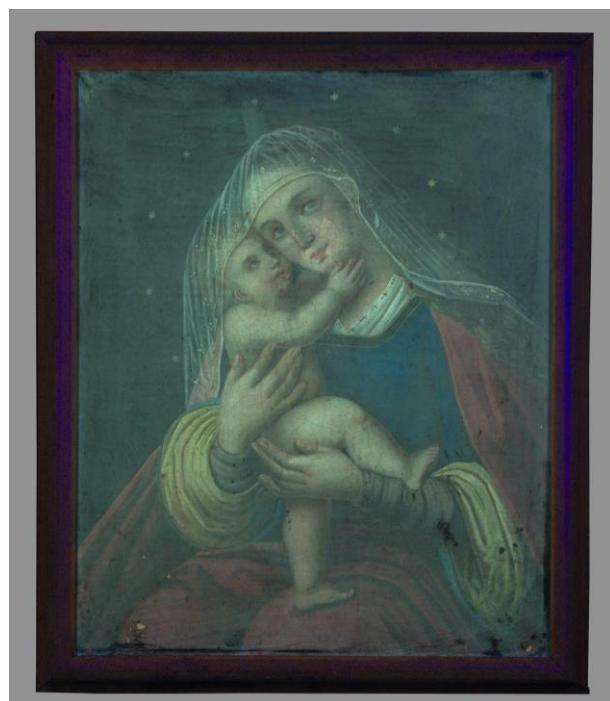
Figura 97 Fotografia reflexão de luz UV

Não há registros documentados de intervenções anteriores, mas a fotografia de reflexão ultravioleta mostrou áreas escurecidas, característica comum à intervenções posteriores na camada pictórica

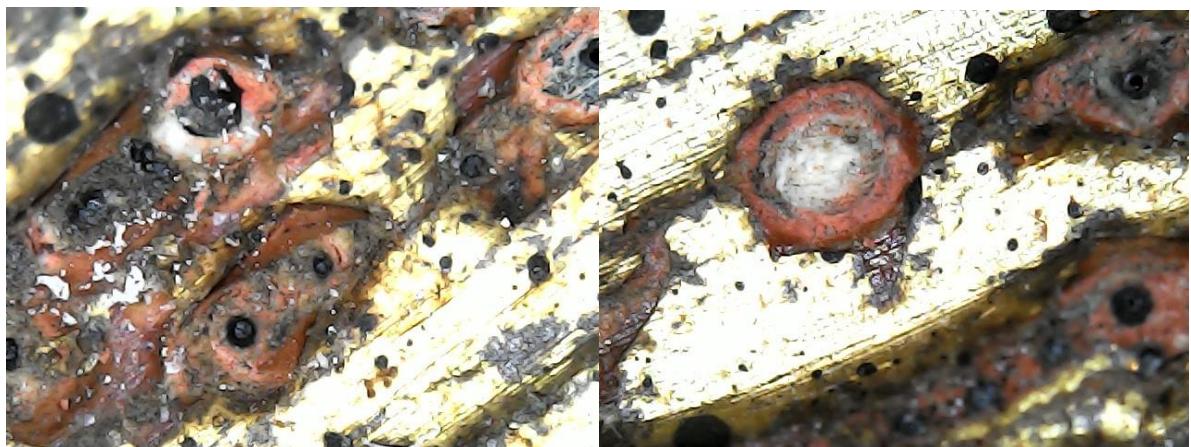
Figura 98 Degradação por fungos

Para receber a reintegração cromática a base deve estar nivelada para que não aconteçam sombras, que por sua vez, geram aberrações cromáticas. O procedimento consistiu no desgaste, com bisturi, das áreas com picos e perda da folha de ouro, para não sacrificarmos o material original. Essa remoção de material expunha os esporos de fungo, já inativos, que se desprendiam com facilidade após leve força mecânica empregada, gerando pequenos buracos, como demonstrado nas figuras 94 e 95.

O nivelamento teve a finalidade de preencher essas lacunas, e foi feito com massa corrida da marca SuviniL.

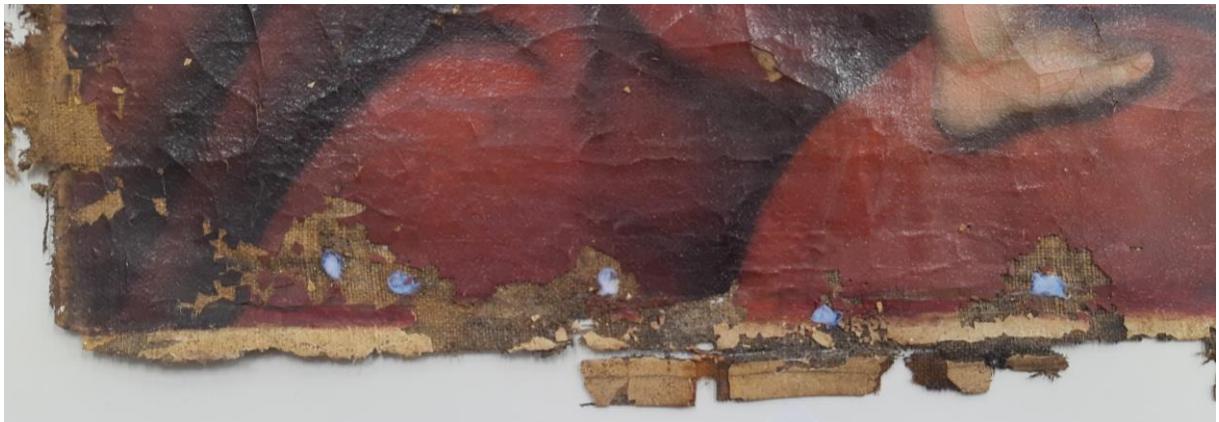
Figura 145 Resultado das obturações visto pela frente

Na área inferior da obra, onde o tecido apresentava maior fragilidade, alguns furos foram notados e precisaram de obturações, feitas pelo verso, como tratamento. O processo consiste em aplicar fibras obtidas dos fios de tecido de linho desbastadas e saturadas com adesivo, neste caso, Primal, diluído em água deionizada na proporção 1:1.
