**Tarja do Retábulo da Irmandade de Nossa Senhora do Rosário:
Conservação/Restauração de Talha Policromada.**

Trabalho de conclusão de curso (TCC) apresentado ao Curso de Conservação/Restauração de Bens Culturais Móveis da Escola de Belas Artes da Universidade Federal de Minas Gerais, como requisito parcial para obtenção do título de Bacharel em Conservação/Restauração de Bens Culturais Móveis.

Título: Tarja do Retábulo de Nossa Senhora do Rosário.

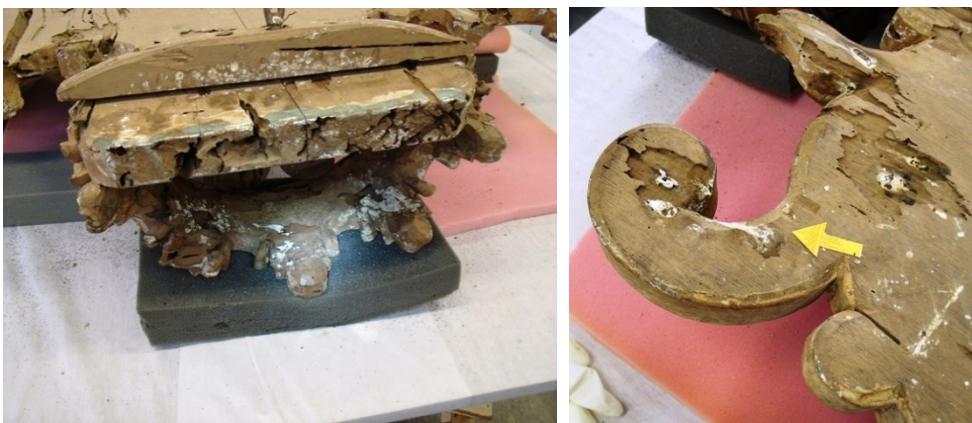
Há manchas de umidade causada por infiltrações sofridas no local original, pois é evidenciado o sentido vertical da mancha ao longo do comprimento da peça. Manchas escuras também são encontradas nas partes laterais superiores direitas, laterais centrais esquerdas, central e inferior.

Figura 13 - Manchas escuras, dejetos de aves. (Fotos : Ruy Caldeira)

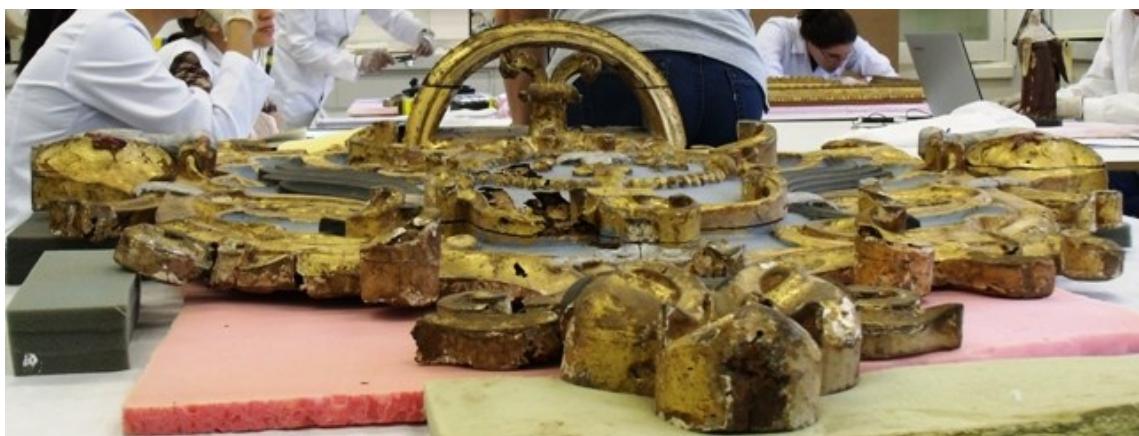
A obra apresenta blocos em desprendimentos e ligeiro empenamento do lado direito da peça. Há fissuras nas duas pranchas principais, uma mais acentuada na parte mais inferior e ao centro da figura fitomorfa. Na parte superior, laterais direita e esquerda, há fissura superior a 2 mm.

Figura 14- Empenamento do lado direito da peça (Foto : Ruy Caldeira)

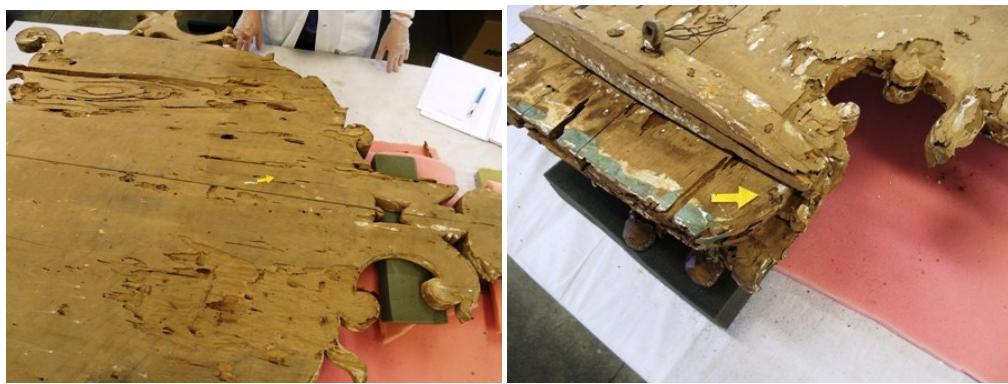
Figura 15 – ataque severo de térmitas por toda extensão da peça (Fotos : Ruy Caldeira)

A tarja apresenta este extenso ataque de insetos da mesma forma que o retabulo e outros elementos integrados da igreja. Concluímos que a causa desta deterioração foi a ausência de conservação preventiva, falta de recurso e assistência especializada. (Caso da Casa da Gloria em Diamantina).

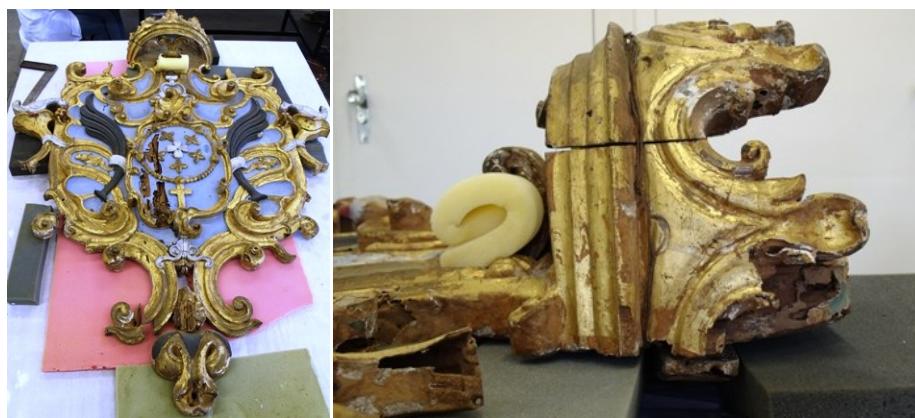
A principal deterioração encontrada na obra é o grave ataque de térmitas (cupins) abrangendo praticamente todos os blocos principais. Este ataque biológico provocou perdas estruturais nesses blocos, como também partes de elementos mais proeminentes como, a coroa, escudo e prancha direita.

Figura 16 – Perdas importantes nos blocos mais proeminentes (Fotos : Ruy Caldeira)

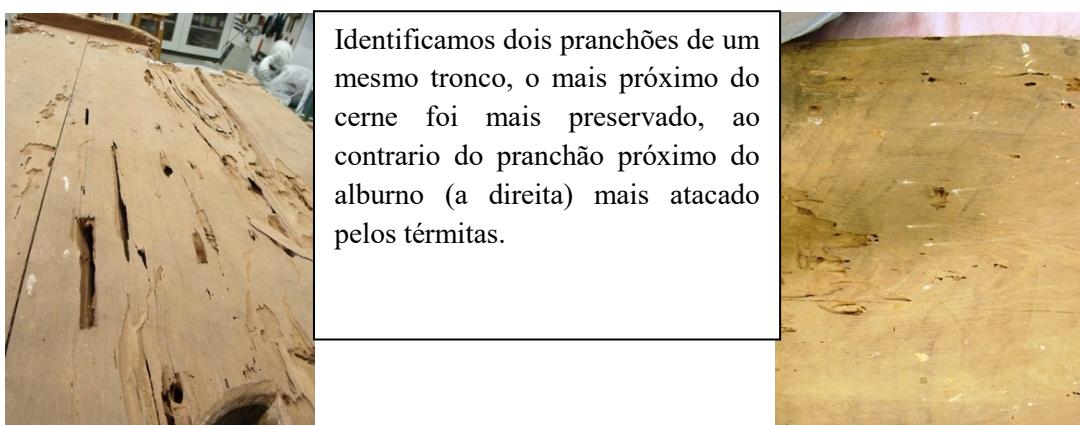
As galerias dos insetos tem o sentido longitudinal das fibras da madeira e são bastante extensas em algumas áreas. Observamos que ficou mais preservada a área de cerne, ao contrario de partes executadas próximas ao alburno.

Figuras 17 e 18 – Diferenças de ataque nas áreas de cerne e alburno (Fotos : Ruy Caldeira)

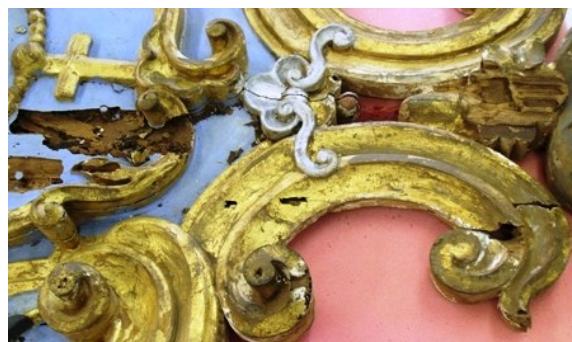
A obra apresenta craquelês generalizados, desprendimentos e perdas principalmente nas áreas de ataque de insetos.

Figura 19 – Vários níveis de perdas (Foto : Ruy Caldeira)

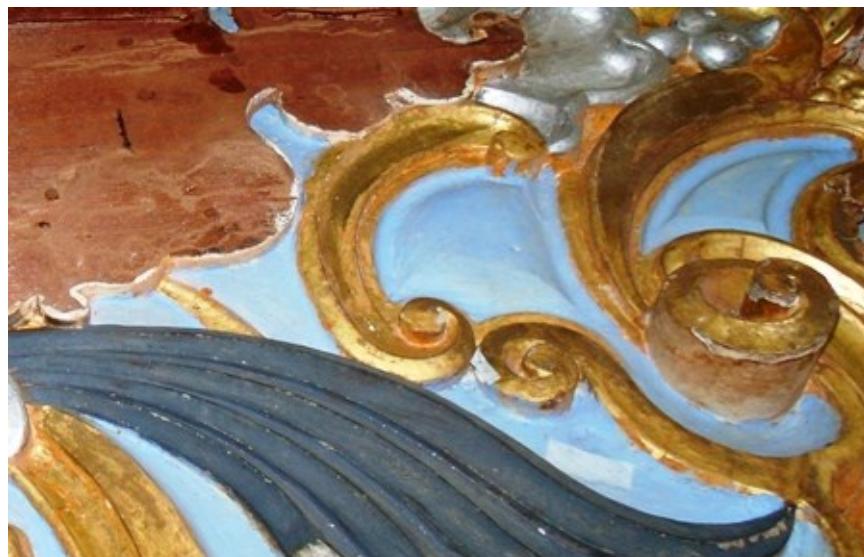
Há vários níveis de perdas, visíveis no suporte, na base de preparação e no bolo. A tarja possui um problema grave que são as repinturas generalizadas sobre as áreas de folha de prata, sobre os fundos azuis e repinturas parciais nas áreas de douramento.

Figura 20 - Repintura generalizadas(Foto : Ruy Caldeira)

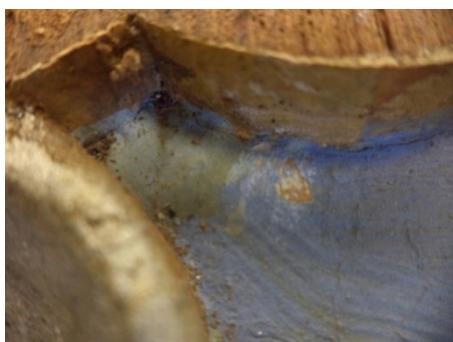
Prospecção na repintura do azul da tarja. Foto: Lenice Leite.

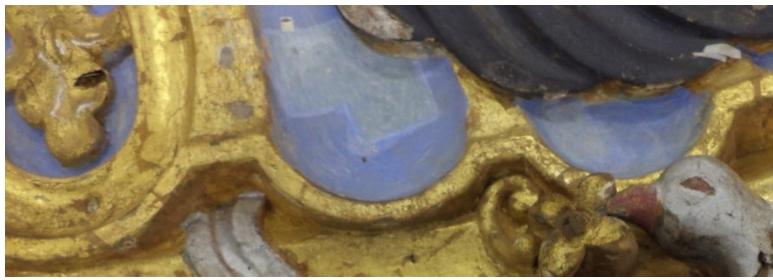
Prospecção na repintura do azul da tarja. Foto: Lenice Leite.

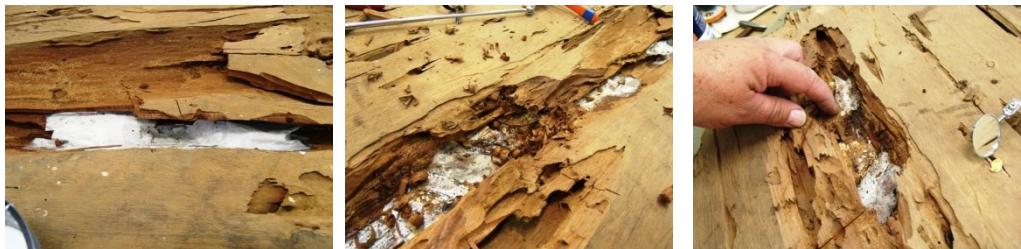
Figura 24 – Abertura de galerias revelando acamada pictórica. (Foto : Ruy Caldeira)

Foi muito importante determinar as galerias que comprometiam a obra estruturalmente e estudar a forma de consolida-la. Definido o tratamento, a obra foi virada pelo verso e iniciamos a abertura de grandes galerias. A obra havia perdido sua capacidade de sustentação compreendida pelos dois blocos principais. Iniciamos então um procedimento ao qual daríamos à tarja sua capacidade autoportante. A obra, componente superior de um retábulo deveria ter condições de se sustentar fixada à sua estrutura original.

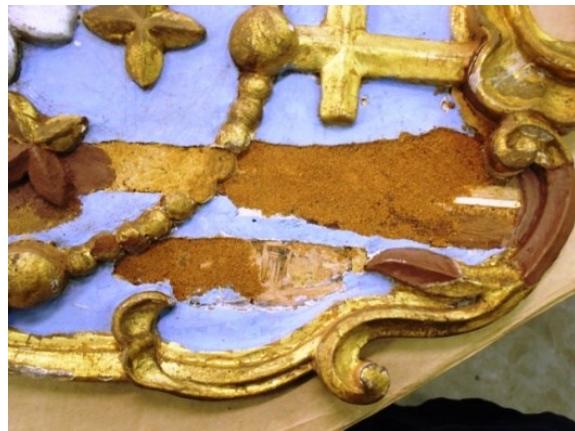
Figura 30 – Elementos perdidos, mas com referencia. (Foto : Ruy)

Utilizamos para a consolidação das áreas mais superficiais a massa de Resina Epóxi Araldite®. que possibilitou a moldagem dos elementos perdidos, que possuíam referência. Esta massa somente foi aplicada sobre uma camada de massa de serragem, nunca em contato direto com a madeira.

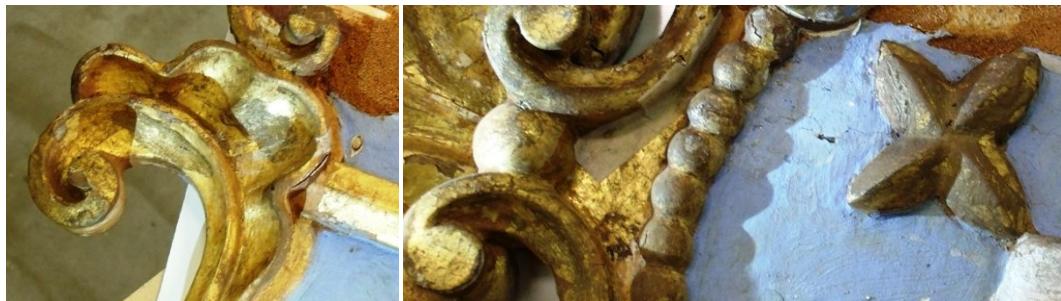
Figura 31- Áreas com repinturas com purpurina. (Foto : Ruy)

Optamos pelo álcool etílico que em vários aspectos foi o melhor solvente permitindo a baixa penetração e evaporação rápida evitando comprometer a camada de douramento e removendo a purpurina.

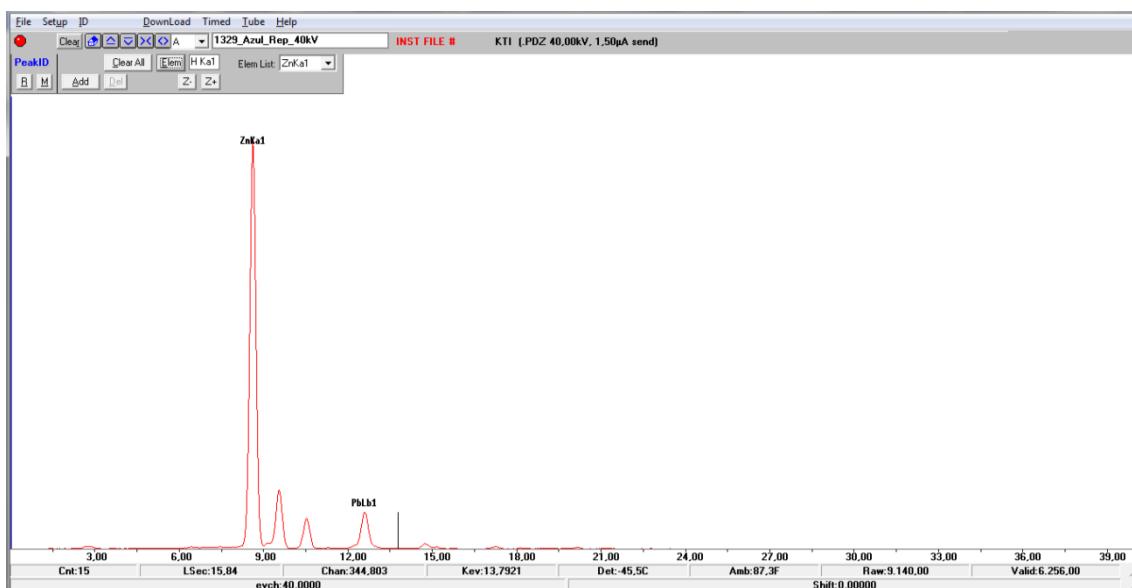
Figura 2 – Azul da repintura. Elementos químicos presentes: zinco e chumbo.

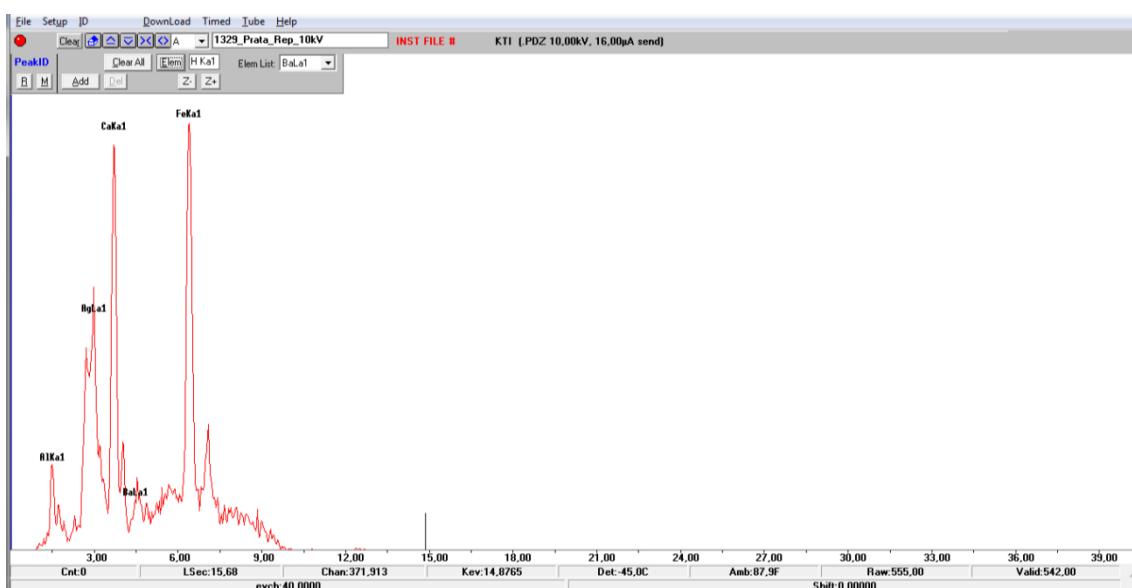
Figura 6 – Prata, repintura. Elementos químicos presentes: alumínio, prata, cálcio, bário e ferro.

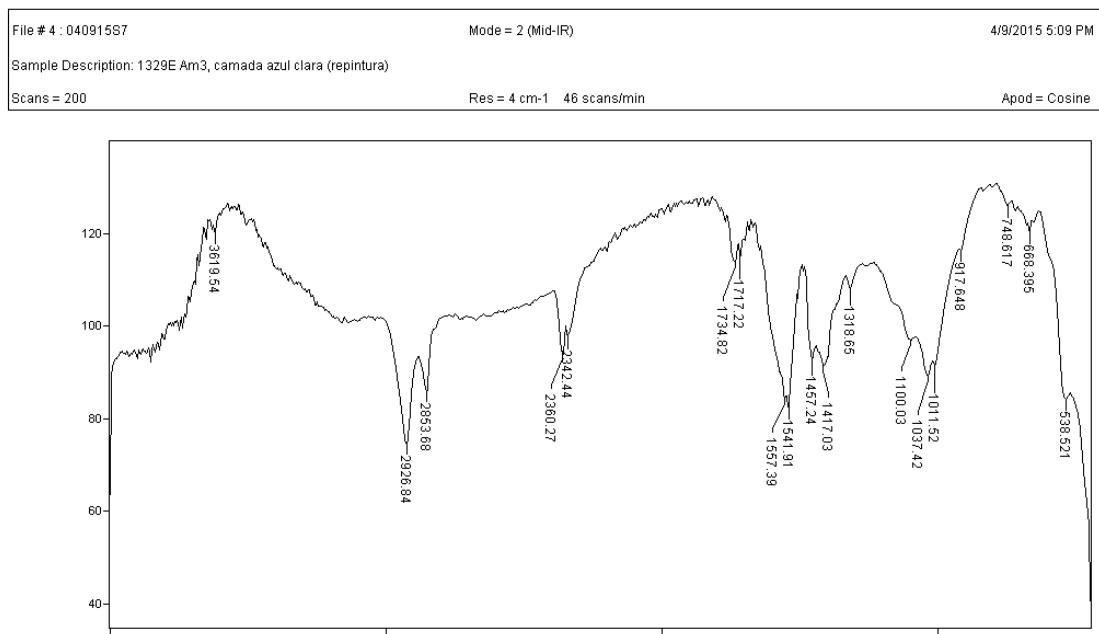
Figura 14 – Espectro no infravermelho da camada azul clara da repintura, amostra 3, mostrando absorções características de resina alquídica: 1734, duplo em 1557 e 1541, 1457, 1417 e 1318 cm^{-1} . As absorções em 1100, 1037, 1011 e 917 cm^{-1} correspondem ao caulim.
