ASPECTOS DE UMA PINTURA RETABULAR COM
CHINESICE NA CAPELA DE NOSSA SENHORA DOS
PRAZERES, EM MILHO VERDE/MG

Monografia apresentada ao Curso de Graduação em Conservação-Restauração de Bens Culturais Móveis da Escola de Belas Artes da Universidade Federal de Minas Gerais, como requisito à obtenção do título de bacharel em Conservação-Restauração.

Este trabalho apresenta uma discussão sobre alguns aspectos relativos aos materiais e técnicas pictóricas utilizadas em chinesice encontradas no retábulo (transepto do lado da epístola), da Capela de Nossa Senhora dos Prazeres, distrito de Milho Verde, em Minas Gerais. Por meio da abordagem multidisciplinar da História da Arte Técnica, foi possível caracterizar as técnicas pictóricas e identificar a presença dos pigmentos azul verditerra e vermelhão nas pinturas originais. Os materiais e técnicas pictóricas identificadas neste trabalho foram comparados àqueles presentes na chinesice pesquisada por Souza (1996), na Matriz de Nossa Senhora da Conceição, Catas Altas do Mato Dentro, em Minas Gerais.

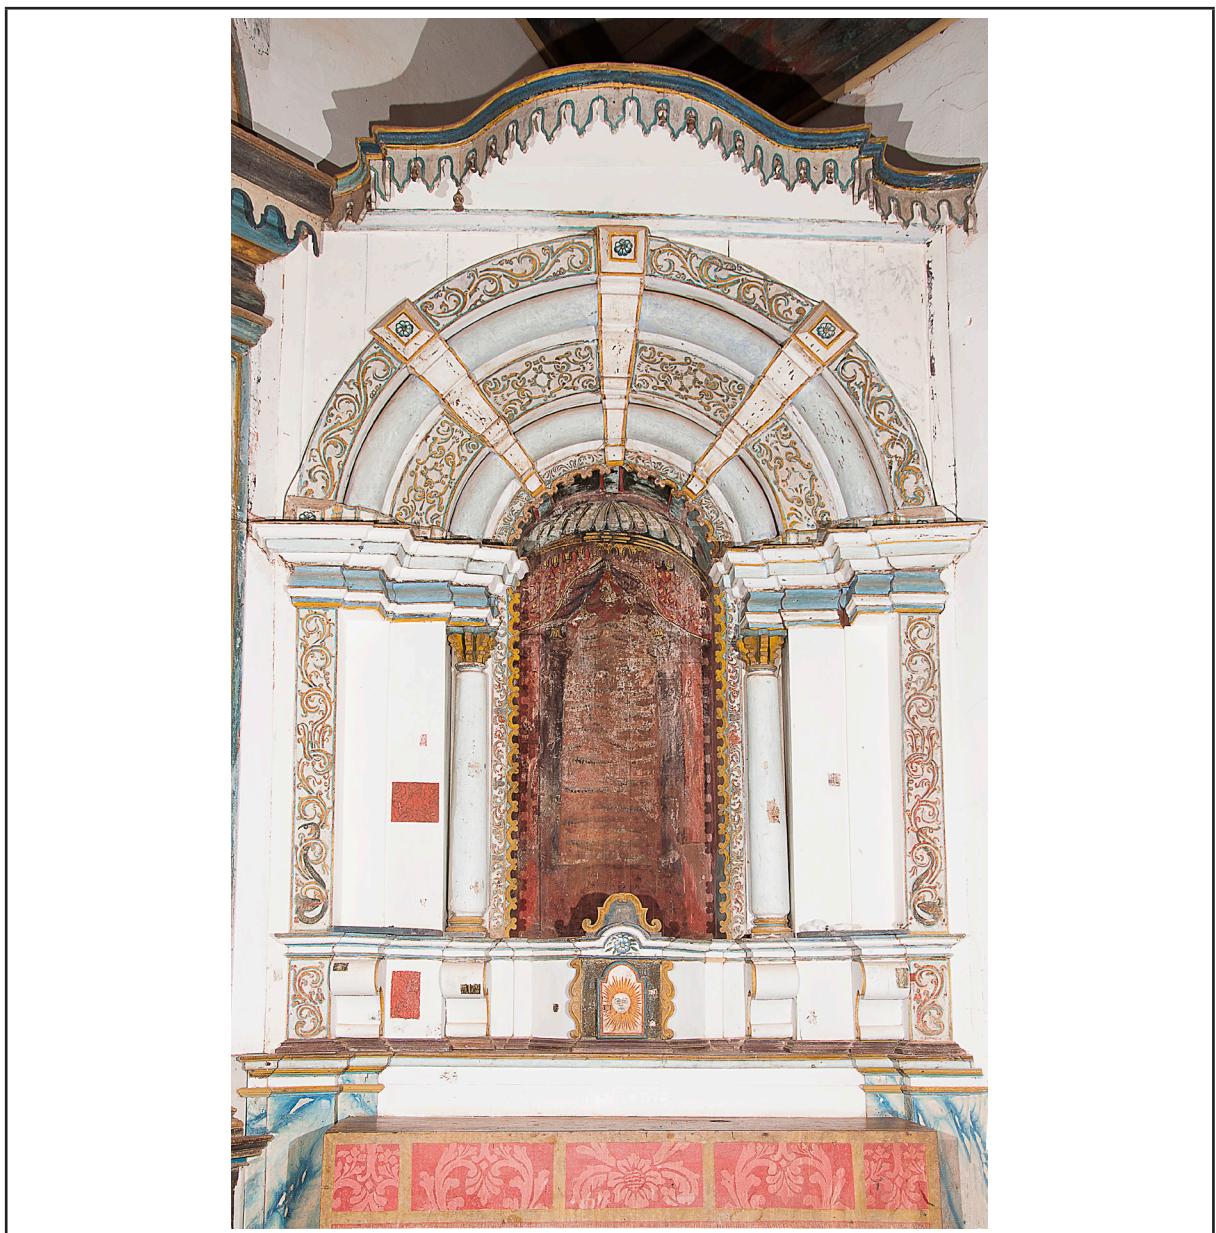
No retábulo do transepto do lado da epístola¹ desta igreja (ver Figura 1), a equipe observou a presença de um conjunto de elementos artísticos (figuras de dragão, figuras de pagodas e elementos fitomorfos; alguns em fundo vermelho e outros, em fundo verde) na policromia original, bem como a existência de repinturas (nas cores branco e azul) e janelas de prospecção em diversas áreas.

FIGURA 1 – O retábulo do transepto do lado da epístola. Foto: Marcos Gohn.

De acordo com o *Guia de Bens Tombados* do IEPHA/MG (2011/2012), o retábulo do transepto do lado da epístola (visualizado na FIG.1) foi construído no estilo rococó, embora apresente um coroamento com arcos concêntricos e uma distribuição simétrica das formas, o que não é típico deste estilo. Ele é um suporte imóvel e integrado à arquitetura. Apresenta policromia e douramento. A citação abaixo menciona a pintura fitomorfa ocre. O que se tem, na verdade, é um douramento. O retábulo, na citação do *Guia de Bens Tombados* do IEPHA/MG, é descrito como sendo uma estrutura composta de:

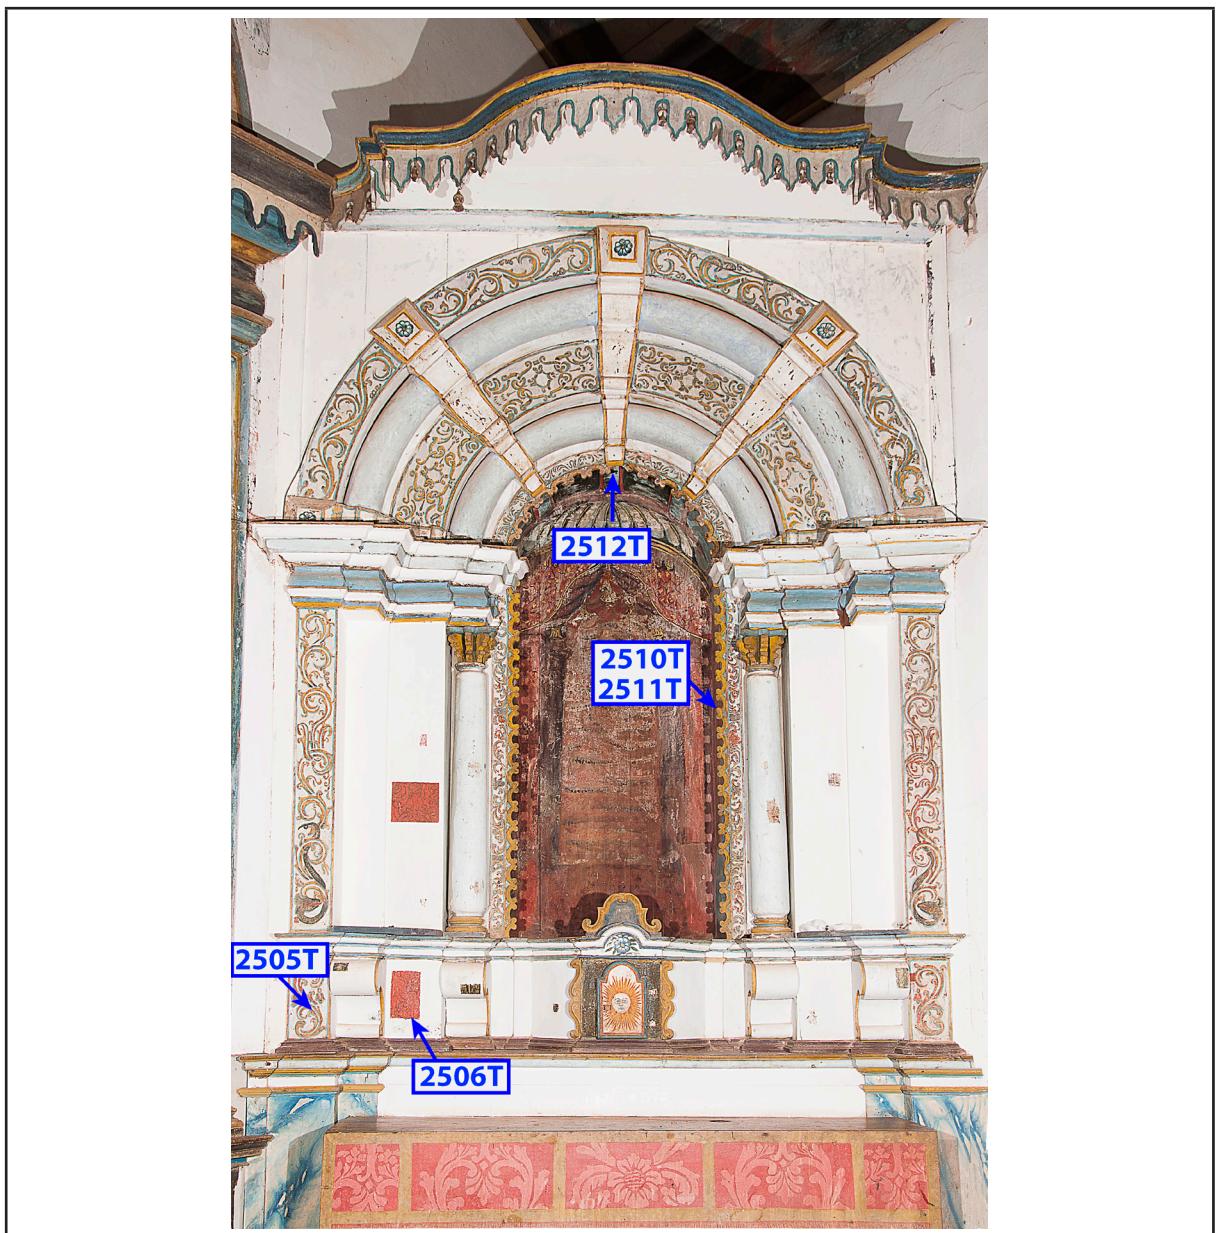
FIGURA 4 - Retábulo do transepto do lado da epístola. As setas indicam o local de coleta das amostras. Foto: Marcos Gohn.

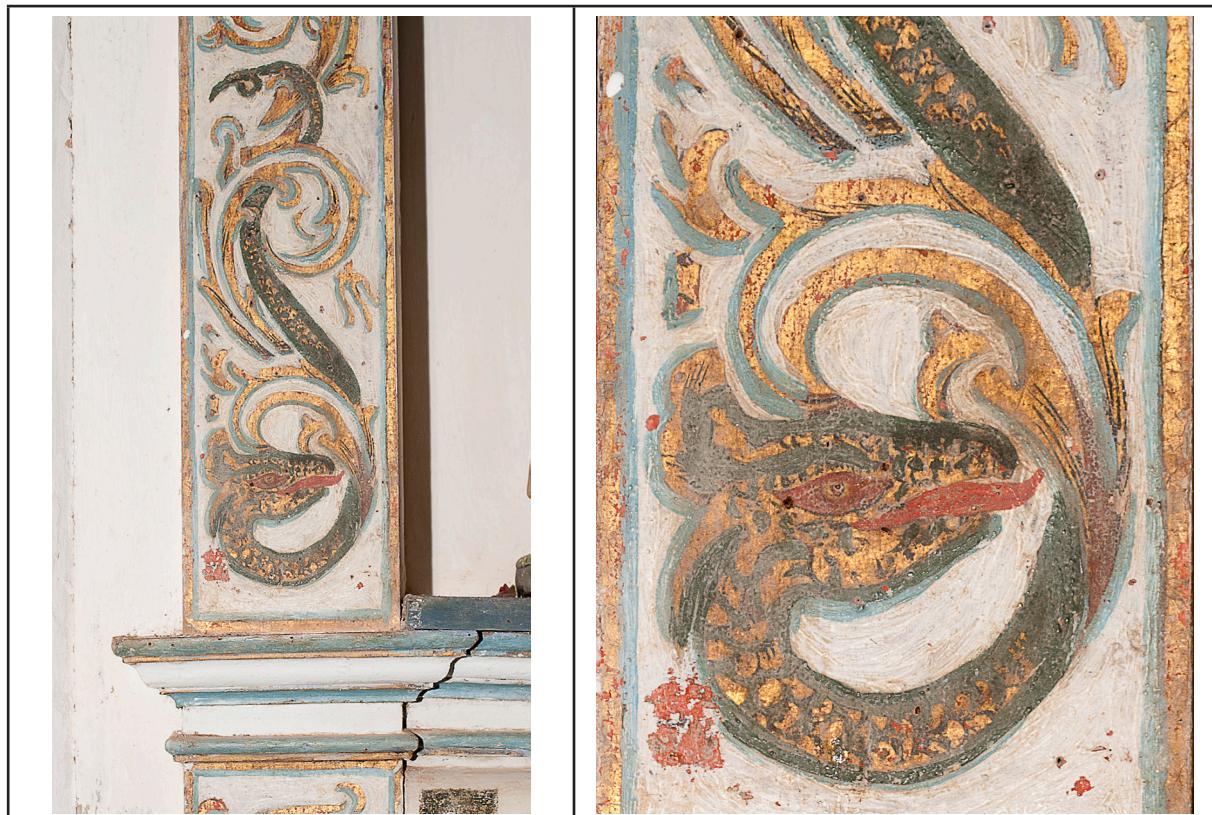
da presença de chinesice, além dos motivos sobre fundo vermelho e fundo verde, é uma representação pictórica de dragão, na base das pilastras com motivos fitomorfos contornados por repintura. Na Figura 5 abaixo, é possível observar o corpo alongado e a cabeça do dragão, em perfil, semelhante à forma de uma serpente.

FIGURA 5 – Dragão na base da pilastra com motivos fitomorfos. No detalhe, à direita, observe-se que a cabeça possui alguns atributos comumente atribuídos ao dragão chinês (chifre de veado e orelha de boi) e escamas no corpo. Foto: Marcos Gohn.

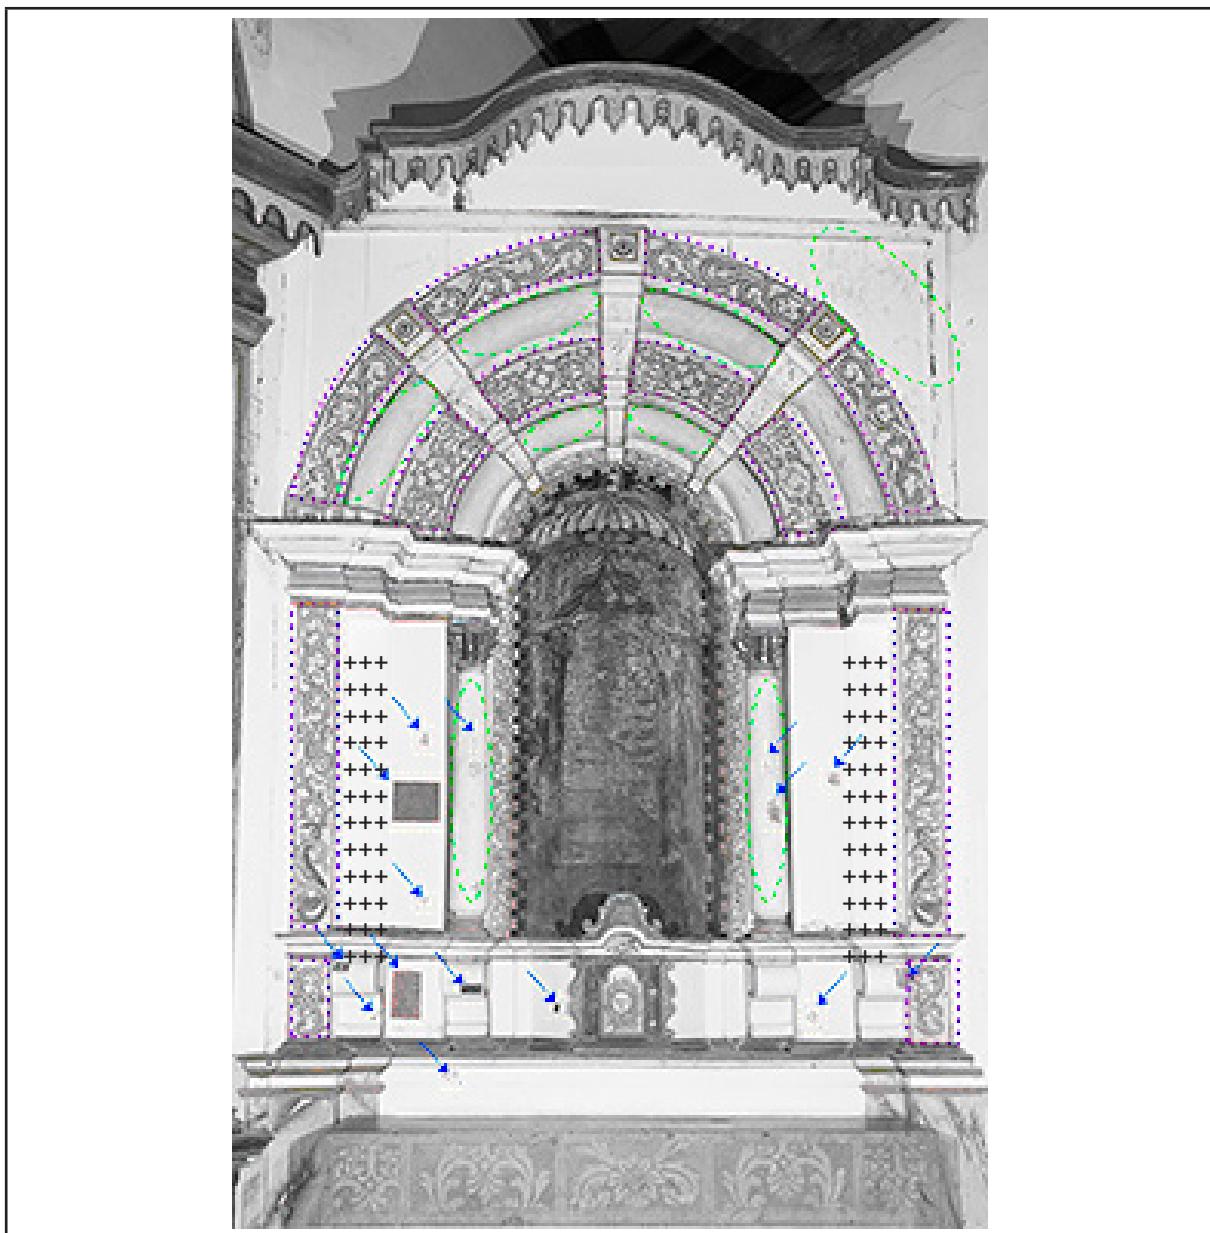
de prospecção e repinturas (nas cores azul e branco) sobre quase todo o retábulo, exceto no douramento dos motivos fitomorfos e no fundo do camarim. Note-se que houve perda de duas colunas, sendo elas, provavelmente, similares àquelas (com pedestal, fuste e capitel) presentes nas laterais do camarim. Também houve perda de ornamentos no dossel.

FIGURA 6 – Estado de conservação do retábulo do transepto do lado da epístola. Legenda: (↙---) janela de prospecção, (• • •) área de repintura contornando o douramento de motivos em pintura original, (----) área de repintura com pouca opacidade, evidenciando elementos decorativos da pintura original, (+++) perda de coluna. Foto: Marcos Gohn.

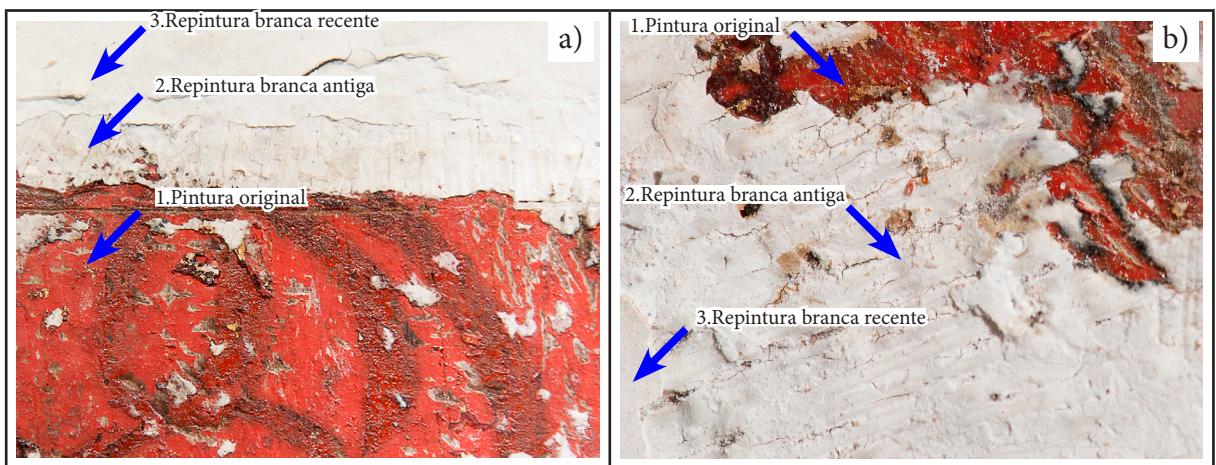
ao período 1994-1997), no lado esquerdo do retábulo. Na Figura 7, mostra-se a estratigrafia e alguns aspectos físicos das camadas da policromia.

FIGURA 7 – Fotomacrografia de janela de prospecção na pilastra do lado esquerdo do retábulo. As setas indicam: pintura original em vermelho, repintura branca antiga e repintura branca mais recente. Legenda: (a) Extremidade superior da janela de prospecção, evidenciando repintura com craquelês reticulados paralelos à fibra da madeira; (b) Extremidade inferior, evidenciando repintura com craquelês reticulados, propagando-se na diagonal em relação à fibra da madeira. Foto: Marcos Gohn.

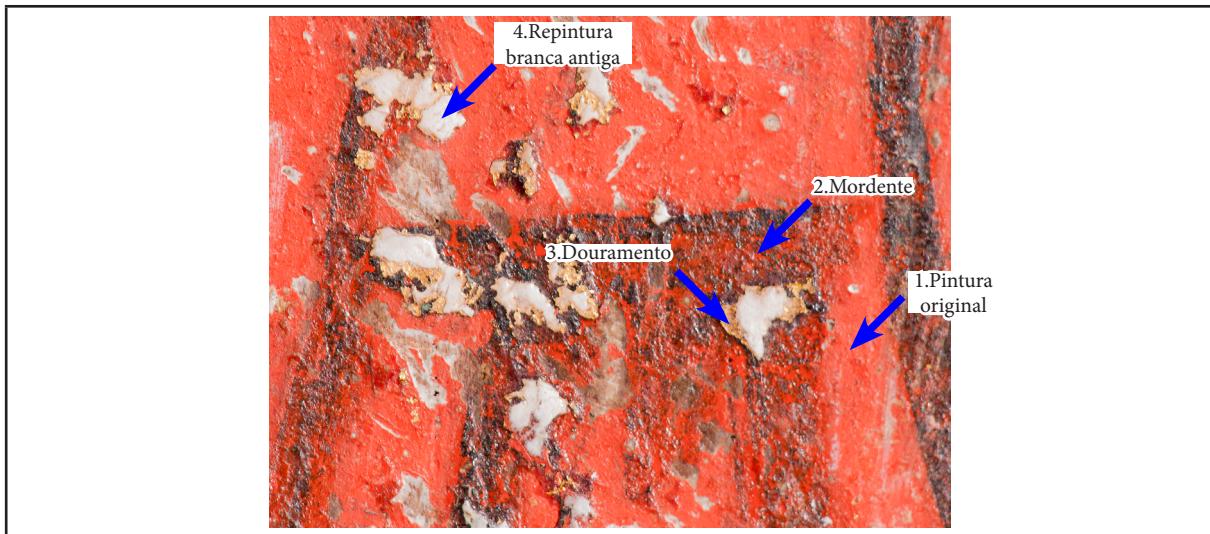
A repintura branca é composta por duas camadas distintas, sendo que a camada mais antiga está quebradiça, apresentando craquelês reticulados, e a mais recente, também quebradiça, está intacta, pouco degradada em relação a outra camada. Apesar das imagens (visualizadas na FIG. 7) serem da mesma janela de prospecção, percebe-se a existência de dois padrões de craquelês na repintura antiga, quanto à direção de sua propagação: um eixo paralelo à fibra da madeira (em a) e outro eixo diagonal à fibra (em b). Neste caso, a mudança na direção dos craquelês ocorreu, provavelmente, devido às influências do sentido da força aplicada na remoção mecânica das repinturas. A técnica de remoção mecânica usada não provocou, aparentemente, muito craquelamento da camada de pintura original vermelha, se comparado ao que ocorreu com a camada da repintura antiga. Essa técnica mostrou-se inadequada, uma vez que removeu diversas camadas da pintura original, além de remover quase todo o douramento, restando dele somente vestígios, como pode ser visto na Figura 8.

FIGURA 8 – Fotomacrografia de janela de prospecção na pilastra do lado esquerdo do retábulo. As setas indicam: pintura original em vermelho, mordente, douramento e repintura branca. Foto: Marcos Gohn.

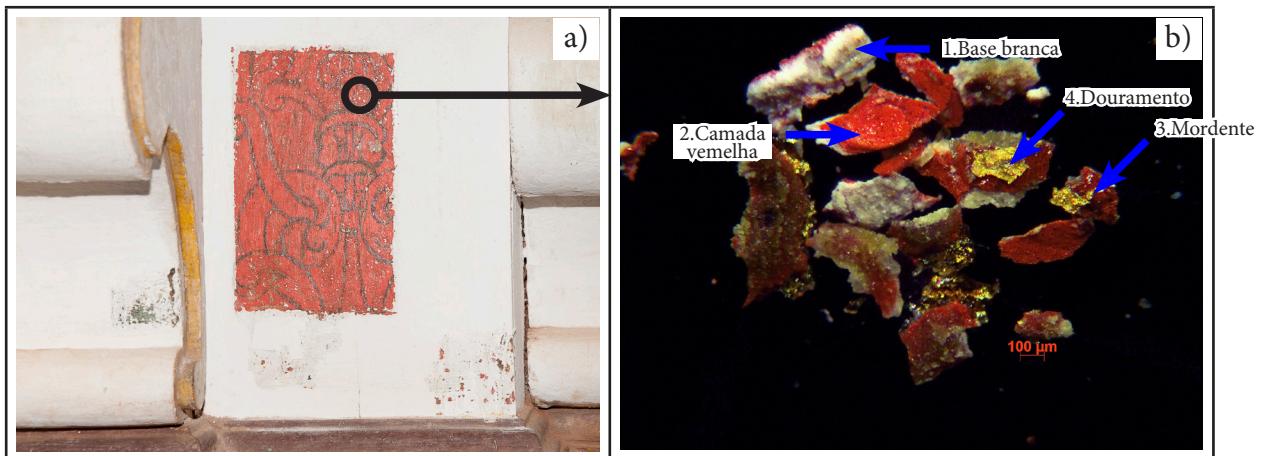
A pintura original em fundo vermelho, ao qual se atribui características de chinesice, foi feita à têmpera e apresenta um aspecto opaco, com um pouco de brilho. Isto se deve, provavelmente, ao mordente⁵ utilizado para fazer o douramento e ao verniz aplicado sobre ele que ultrapassou o limite da folha de ouro. A estratigrafia, mostrada anteriormente nas Figuras 7 e 8 também pode ser observada na amostra 2506T, coletada no fundo vermelho com douramento (visualizada na Figura 9).

FIGURA 9 – (a) Local de coleta da amostra 2506T na janela de prospecção da pilastra no lado esquerdo do retábulo. (b) Fotomicrografia (80x) dos fragmentos da amostra 2506T. Foto: Marcos Gohn.

Na camada vermelha da amostra 2506T, a análise por microscopia de luz polarizada indicou alto índice de refração e forte birrefringência, o que identifica a presença de vermelhão (HgS).

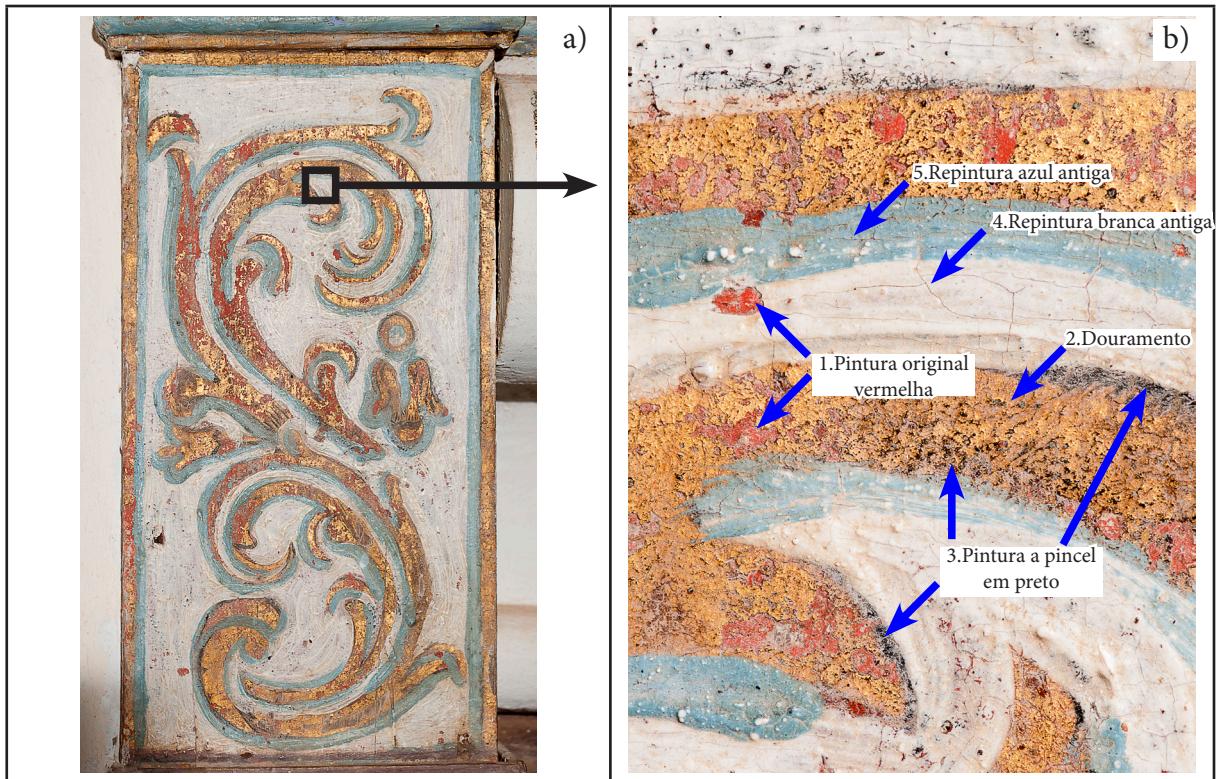
Na ornamentação com motivos fitomorfos e figuras de dragão nas pilastras do retábulo, foi identificada repintura antiga nas cores branco e azul, contornando a pintura original em fundo vermelho, com douramento e pintura a pincel em preto, bem como repintura antiga nas cores vermelho e verde (ver Figuras 10 e 11).

FIGURA 10 – Ornamentação na pilastra do lado esquerdo do retábulo. Legenda: (a) Base da pilastra com repintura branca e azul; (b) Detalhe de área com pintura original em vermelho, douramento, pintura a pincel em preto contornando o douramento e as camadas de repintura em azul e branco. Foto: Marcos Gohn.

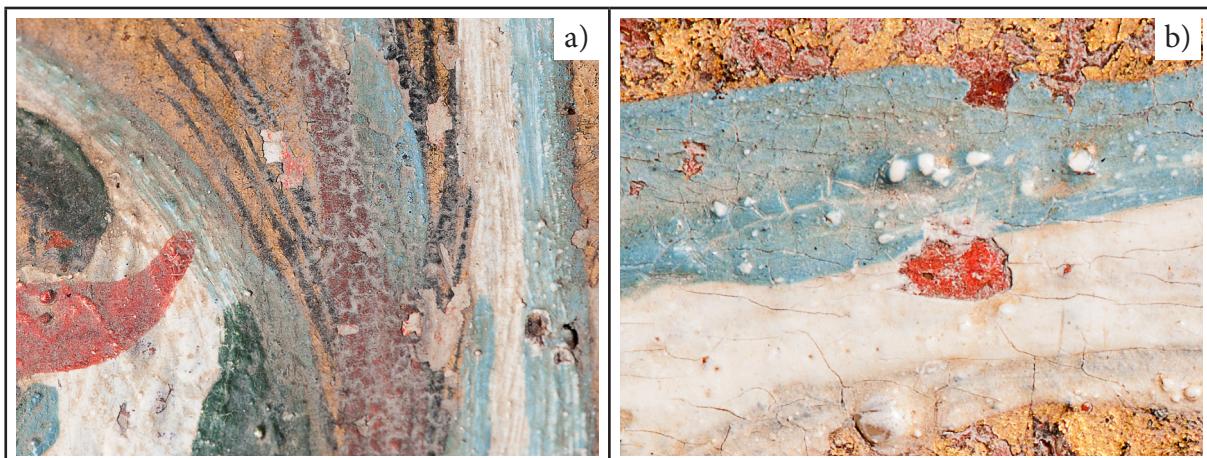
As repinturas que contornam os motivos fitomorfos, feitas à pincel com ponta chata, apresentam uma variação expressiva na espessura de suas camadas. Podem ser encontradas, nas repinturas, desde áreas de empaste até áreas de pinceladas leves que deixam transparecer a camada subjacente. Embora haja muita poeira na superfície, também é possível visualizar as camadas subjacentes nos locais onde houve abrasão, despreendimento e perdas de policromia, bem como através das fissuras em alguns craquelês (Figuras 11).

FIGURA 11 – Fotomacrografia de áreas com repaintura, sujidades, marcas de abrasão, perdas de policromia, craquelês reticulados e craquelês de linha. (a) Empaste e bolhas no contorno do dragão (repintura verde) e na sua língua (repintura vermelha). Note-se a concentração de sujidades sobre a superfície. (b) No centro da imagem, pode-se perceber área de empaste com craquelês prematuros e bolhas. Foto: Marcos Gohn.

De acordo com os estudos de Keck (1969) sobre as alterações mecânicas sofridas pelas camadas de pintura, esses craquelês podem ser classificados como craquelês prematuros. Nesses casos, a variação da largura de sua fissura tende a ser maior do que a variação da largura presente nos craquelês de linha ou de envelhecimento. Para Keck, os craquelês prematuros podem expor a camada subjacente, sem que ela esteja craquelada.

Na área de empaste com craquelês (FIG. 11-b), percebe-se que as bordas das fissuras tendem a ser arredondadas. Essa característica também é típica dos craquelês prematuros, uma vez que eles são formados quando a camada de pintura craquelada ainda encontra-se plástica (KECK, 1969; BUCKLOW, 1997).

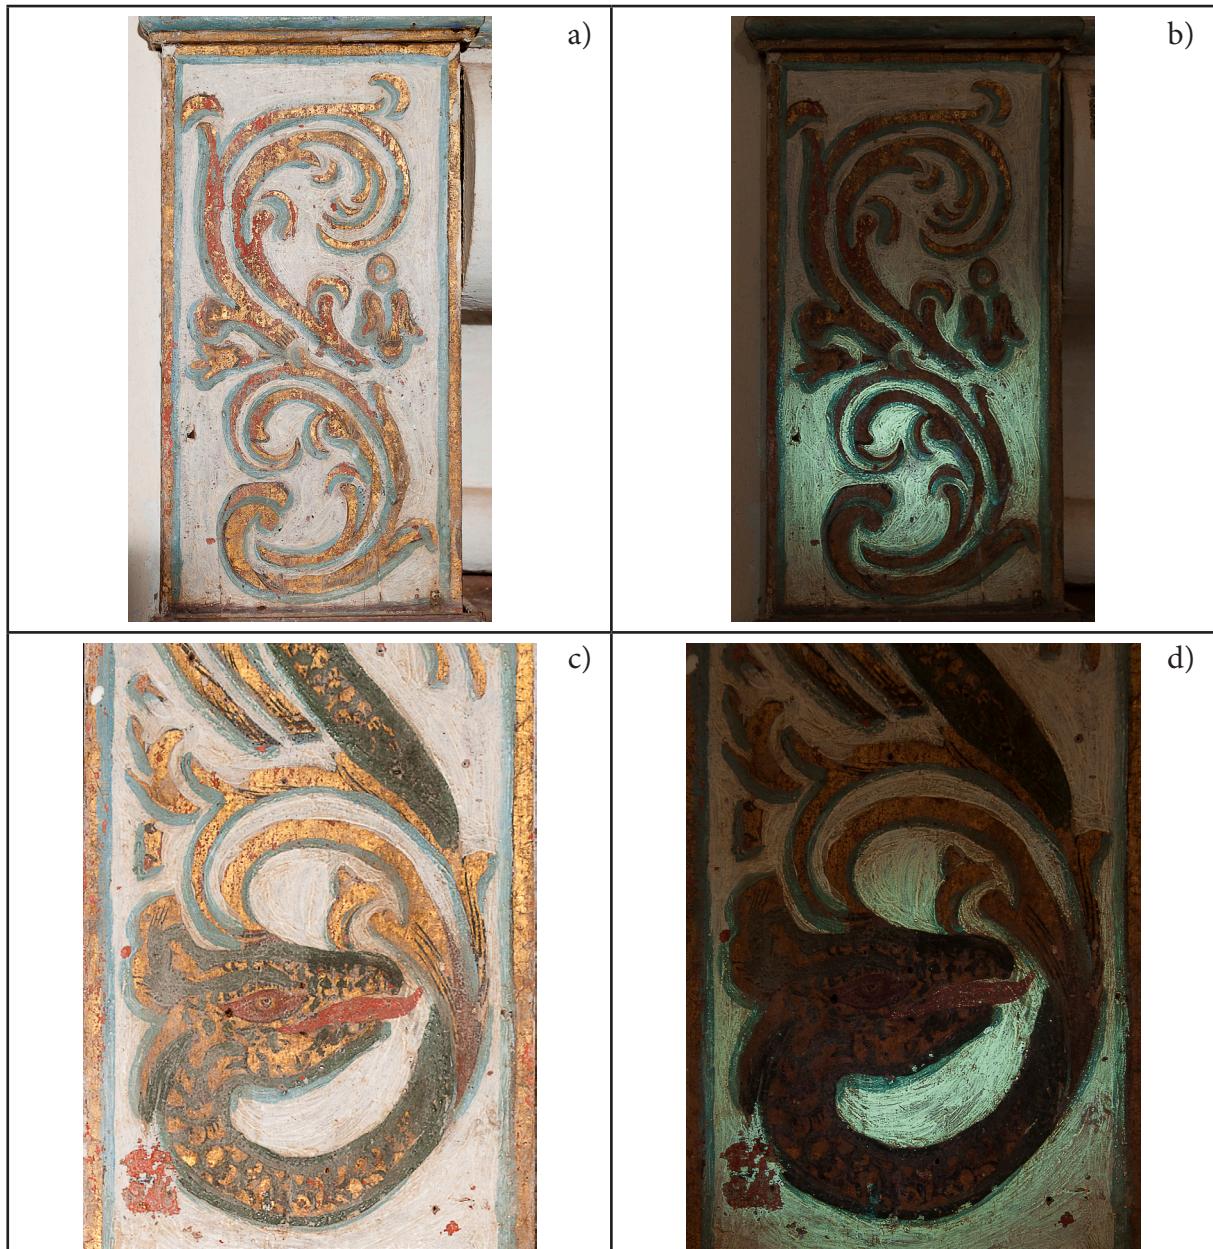
intervenções mais recentes na superfície. Observou-se que, somente nos locais com repintura branca, há uma fluorescência da matéria (ver Figura 12). Trata-se, possivelmente, da presença do pigmento branco de zinco, dado que sua fluorescência é perceptível na cor verde amarelado (STUART, 2007). Para confirmar esta hipótese, é necessário realizar outros exames, como testes microquímicos e análise por microscopia de luz polarizada.

FIGURA 12 – Ornamentação na pilastra do lado esquerdo do retábulo. Legenda: Fotografia sem luz UV (em a) e com luz UV (em b) da base da pilastra com motivo fitomorfo contornado por repintura branca e azul. Fotografia sem luz UV (em c) e com luz UV (em d) da base da pilastra com motivo fitomorfo e zoomorfo contornado por repintura branca e azul. Foto: Marcos Gohn.

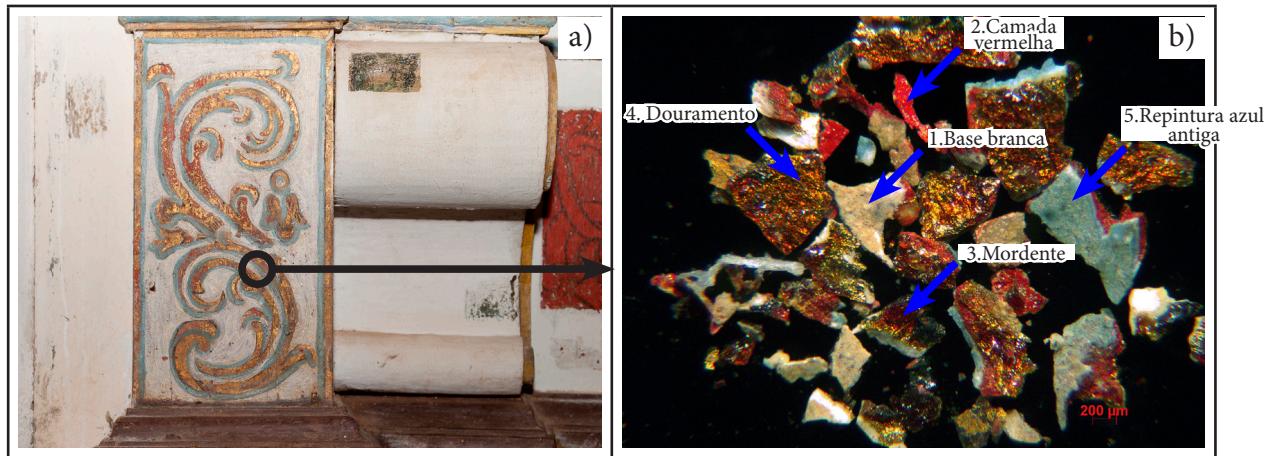
Nos fragmentos da amostra 2505T, pode-se visualizar a estratigrafia da pintura original vermelha com douramento e repintura. A análise por microscopia de luz

polarizada, nesta amostra, também indicou a presença do pigmento vermelhão.

FIGURA 13 – (a) Local de coleta da amostra 2505T na base da pilastra no lado esquerdo do retábulo. (b) Fotomicrografia (40x) dos fragmentos da amostra 2506T. Foto: Marcos Gohn.

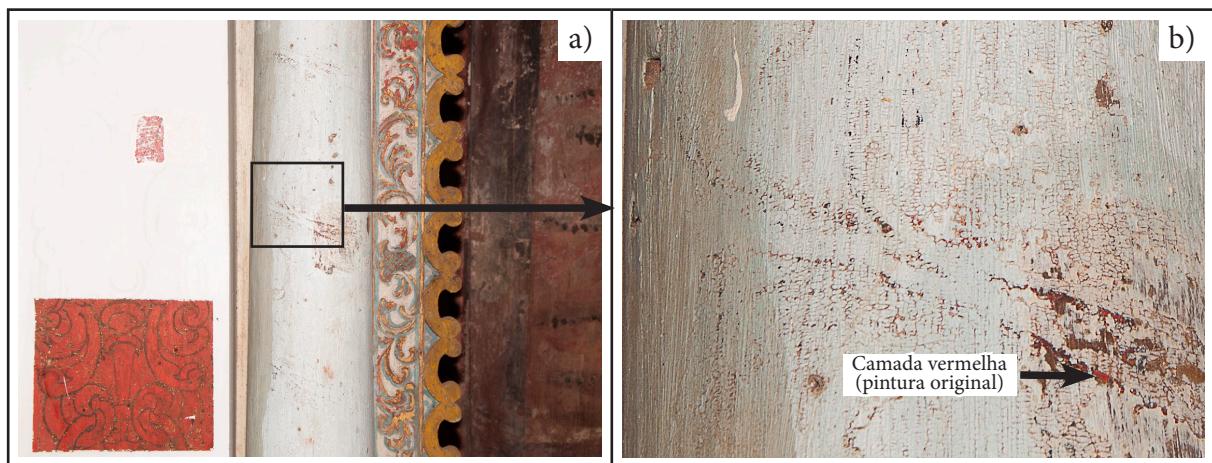
Nas colunas, ao lado do camarim, há outra repintura em azul, marcas de abrasão, sujidades diversas, furos, rachaduras, perdas da camada pictórica e craquelês reticulados. Ao longo da coluna à esquerda, é possível observar uma diferença de tonalidade, na repintura azul da parte frontal do fuste, em relação à mesma repintura na lateral esquerda do fuste. Observe-se que se trata de uma única repintura, pois há locais onde a marca da pincelada apresenta a diferença de tonalidade, como se pode perceber na seguinte Figura 14.

FIGURA 14 – Legenda: (a) Fuste da coluna com repintura azul, sujidades, marcas de abrasão, perdas de policromia, craquelês uniformes. (b) Detalhe do fuste, evidenciando diferença de tonalidade da repintura, na área à esquerda, em relação à mesma repintura, na área central da imagem. Foto: Marcos Gohn.

Essa diferença de tonalidade na repintura pode ter ocorrido em função de uma intervenção de limpeza, utilizando-se solventes sobre esta região. Também é provável que o uso de solventes esteja relacionado à formação dos craquelês uniformes, apresentando,

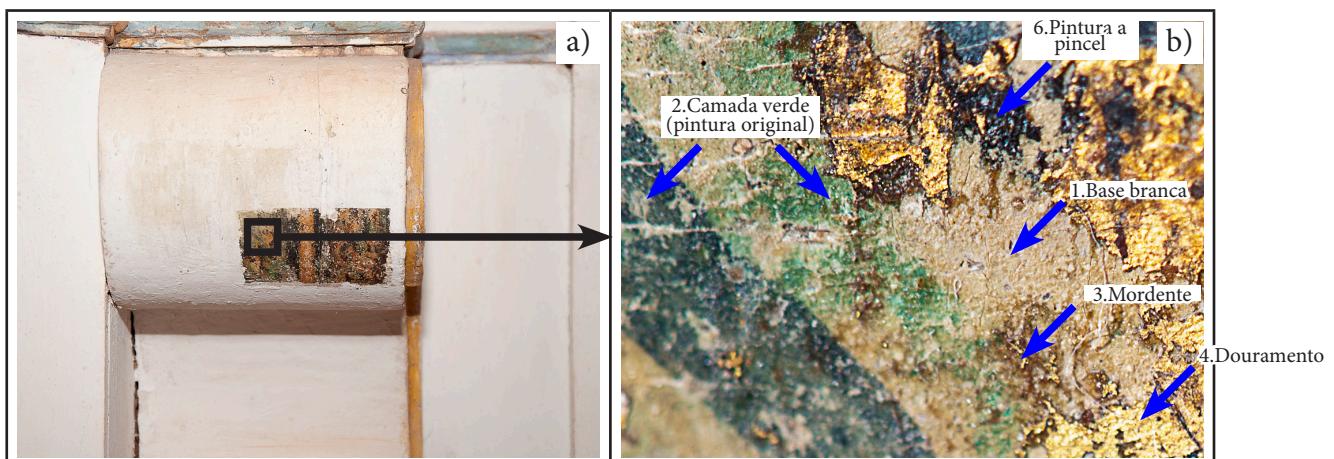
Na lateral esquerda do sacrário e abaixo da coluna, encontra-se a mícula com repintura branca, rachaduras, sujidades diversas, marcas de abrasão, craquelês e janela de prospecção evidenciando pintura original em fundo verde e douramento (Figura 15).

FIGURA 15 – Legenda: (a) Mísula com repintura azul, sujidades, marcas de abrasão, perdas de policromia, craquelês. (b) Detalhe da janela de prospecção evidenciando pintura original em fundo verde, douramento e deteriorações da camada pictórica. Foto: Marcos Gohn.

Como pode-se perceber nas imagens acima, a pintura original encontra-se quebradiça, apresentando marcas de abrasão, desprendimento e perdas do douramento, perdas da policromia e vários craquelês reticulados e de envelhecimento. Observou-se a presença de um padrão de craquelês com clivagens, que propagam-se paralelamente ao eixo horizontal da mícula. Os craquelês aparecem atingir desde as camadas superiores (o douramento), até as camadas inferiores (a base de preparação). Estas clivagens, com levantamento da camada pictórica, podem ser resultado da movimentação do suporte, provocando a quebra das ligações adesivas e das ligações coesivas no substrato (KECK, 1969; ROSADO, 2004; FIGUEIREDO JUNIOR, 2012).

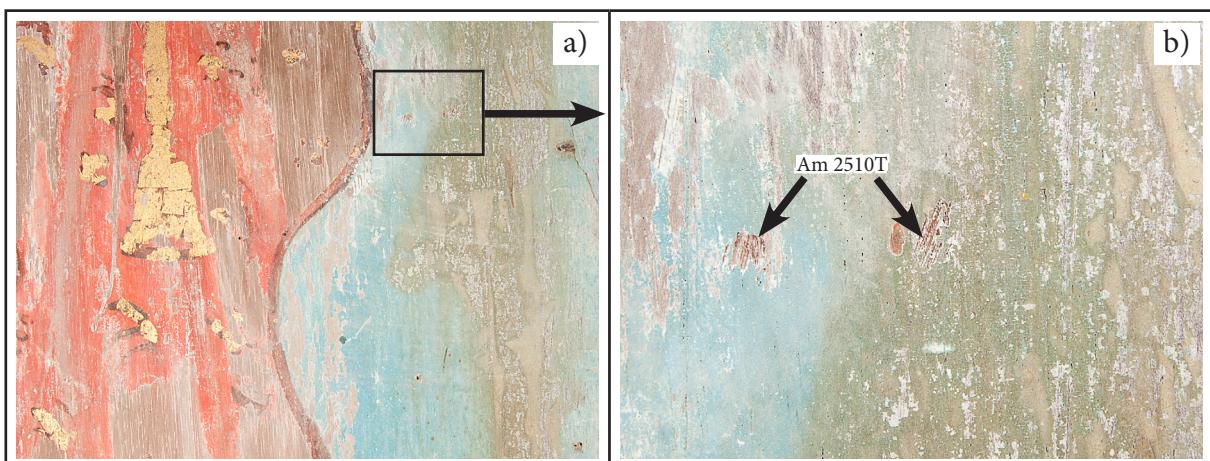
A análise por microscopia de luz polarizada da amostra 2510T, coletada na área de alteração cromática na forração lateral direita do camarim (ver Figura 16), indicou que se trata do pigmento de cobre, azul verditerra. Este pigmento, que é um carbonato básico de cobre, pode ter sua coloração azul alterada para verde ao sofrer oxidação, na presença de humidade.

FIGURA 16 – Detalhe das pinturas deterioradas no interior do camarim. Legenda: (a) Local de remoção da amostra 2510T. (b) Detalhe do local de coleta da amostra. Foto: Marcos Gohn.

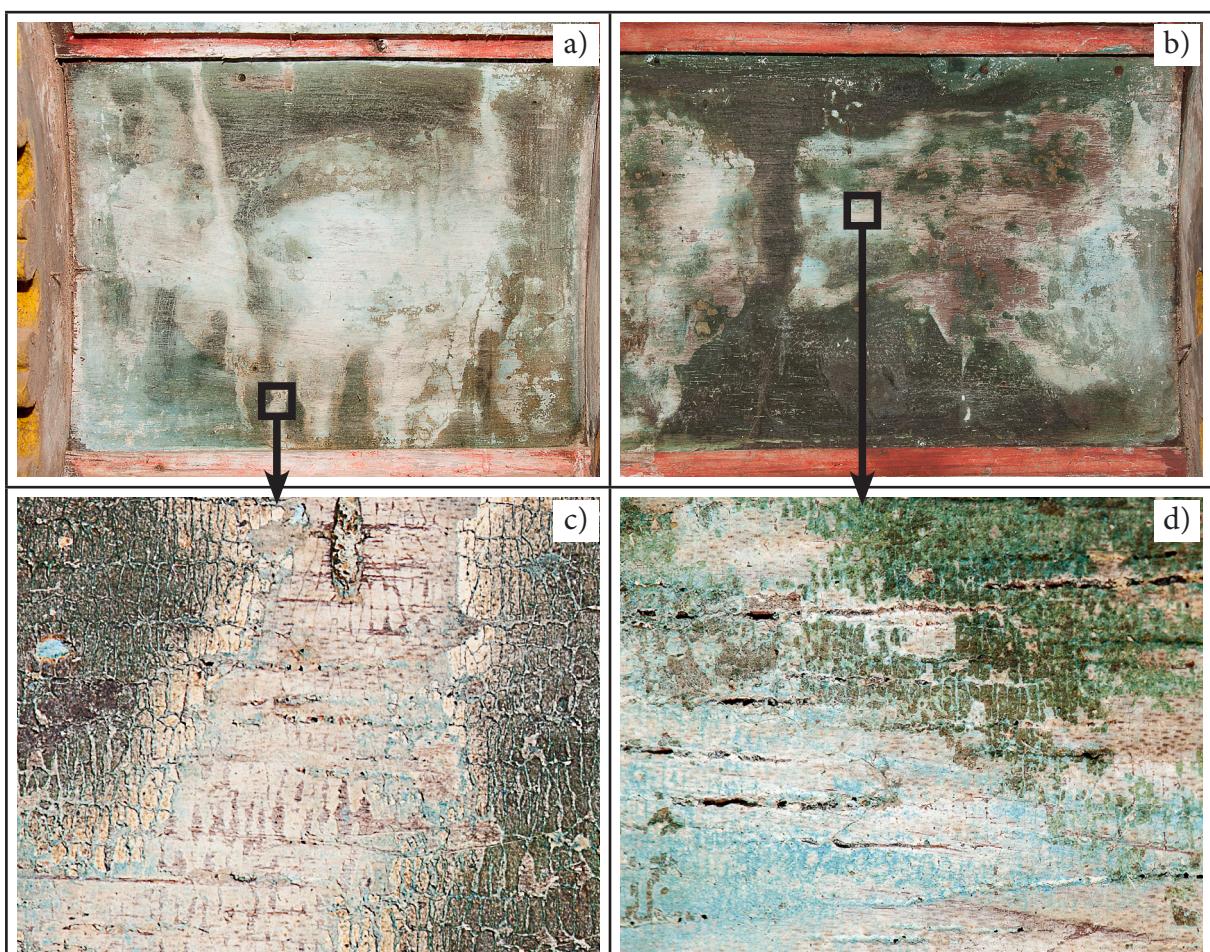
No teto do camarim, foram observadas manchas que indicam infiltração e escorrimento de água, bem como uma maior concentração de áreas escurecidas na pintura. Como se pode perceber na Figura 17 a seguir, a pigmentação azul, sobre a base branca, refere-se ao pigmento de cobre, azul verditerra, mencionado anteriormente. Além de ter a sua cor azul alterada para a verde, é possível que o pigmento de cobre tenha reagido na presença de umidade e contaminantes, convertendo-se em tenorite⁷ (CuO) e sulfeto de cobre (CuS), o que explicaria o escurecimento da pintura.

FIGURA 17 – Teto no interior do camarim, com deteriorações provocadas pela infiltração da água no local. Legenda: (a e b) Camada pictórica do teto no lado esquerdo e direito em estado avançado de deterioração. (c e d) Fotomacrografia evidenciando as alterações cromáticas, marcas de lixiviação, fissuras no suporte, craquelês uniformes, desprendimento e perdas da camada pictórica. Foto: Marcos Gohn.

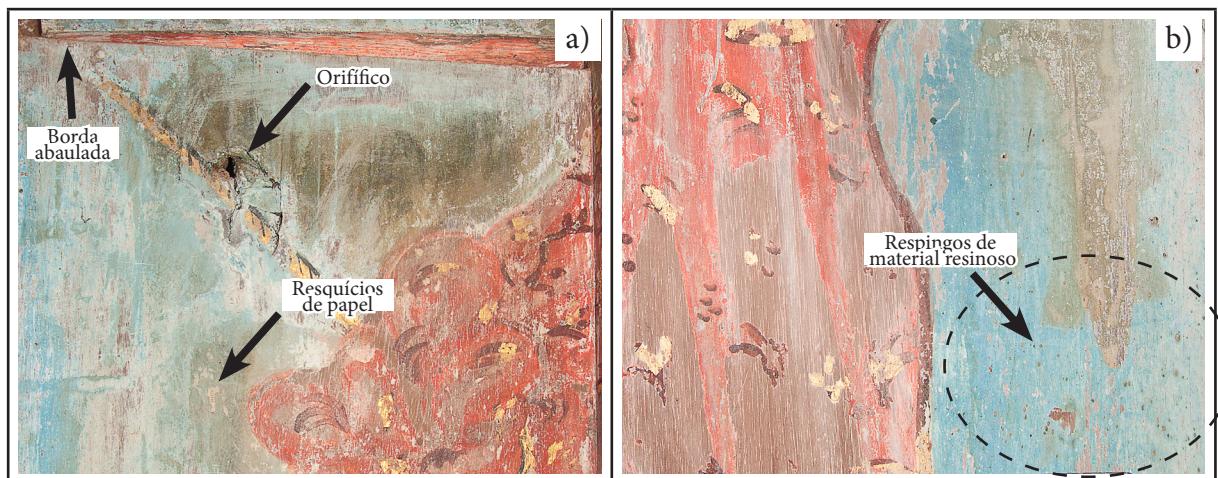
Na lateral direita do camarim há um orifício no suporte cujas bordas estão abauladas. Há rachaduras e desprendimento no entorno do orifício. Em diversos locais, foram identificados respingos de material resinoso e resquícios de papel colados sobre as pinturas, além de pregos enferrujados no suporte, como pode ser observado nas Figuras 18 e 19.

FIGURA 18 – Detalhe das pinturas deterioradas no interior do camarim. Legenda: (a) Orifício no suporte empenado, na parte superior da lateral esquerda do camarim. (b) Marcas de respingos na parte inferior da lateral direita. Foto: Marcos Gohn.

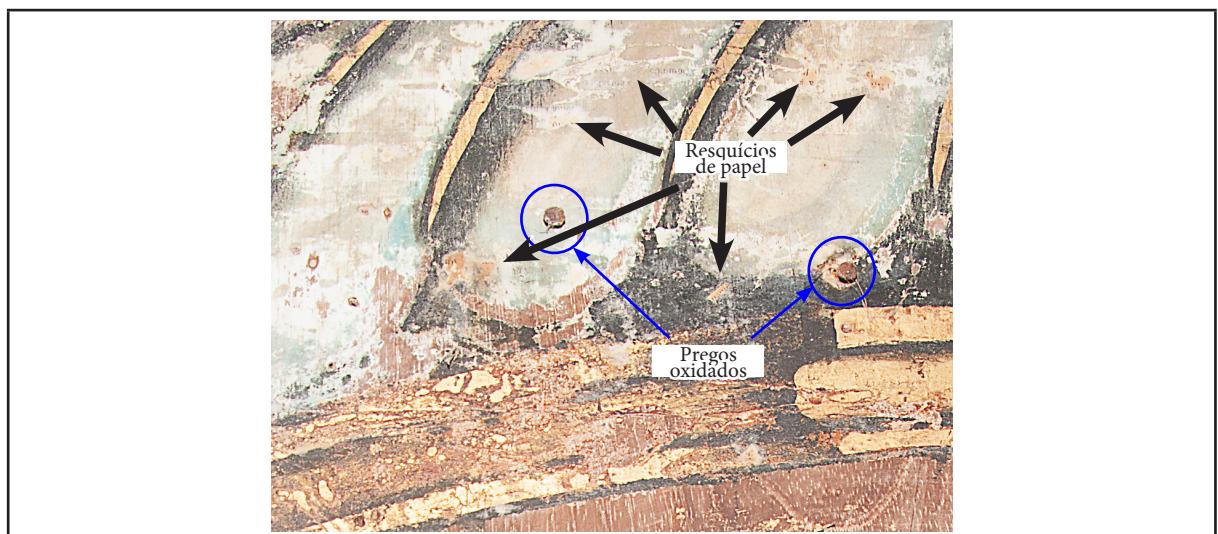
FIGURA 19 – Pregos enferrujados e resquícios de papel colado sobre a pintura da parte frontal no interior do camarim. Foto: Marcos Gohn.

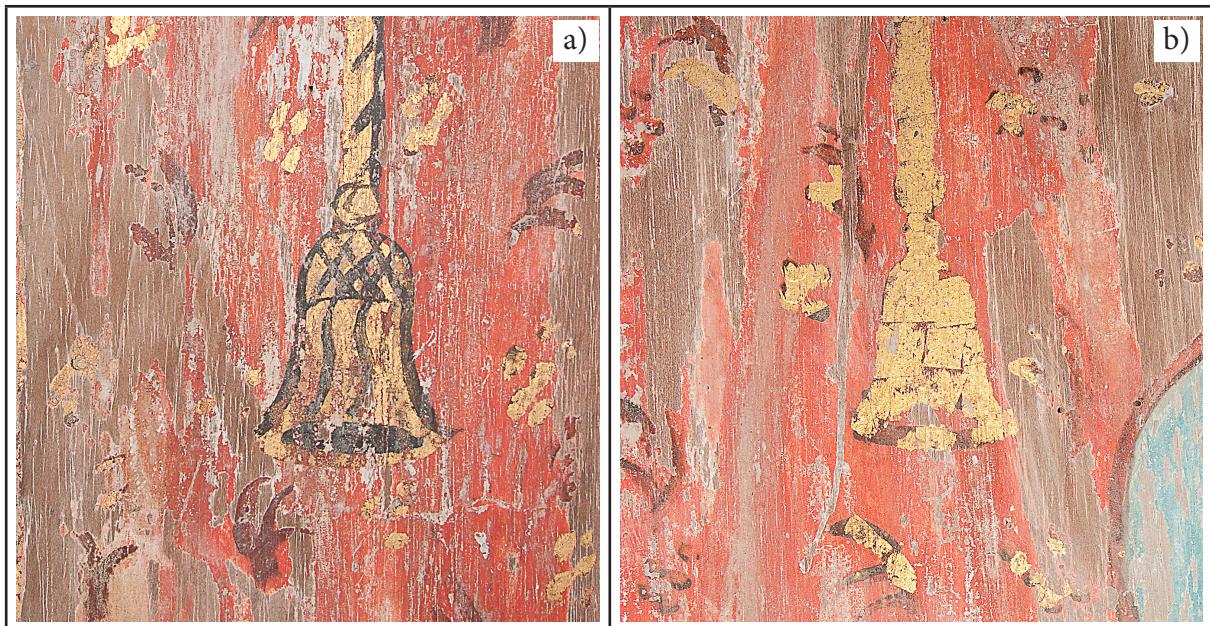
muitas vezes não houve a perda do mordente. É possível que isto tenha ocorrido devido às propriedades físico-químicas do mordente e à natureza dos agentes de deterioração. Para confirmar esta hipótese, seria necessário realizar exames, a fim de caracterizar o mordente.

FIGURA 20 – Detalhe de cordão e borla sobre fundo vermelho, no interior do camarim. Legenda: (a) Pintura a pincel sobre douramento a mordente, na lateral esquerda do camarim. (b) Borla dourada sem a decoração feita com pintura a pincel, na lateral direita. Foto: Marcos Gohn.

Ressalte-se que, na lateral direita do interior do camarim, a pintura decorativa é inacabada. O douramento do cordão e da borla, tanto do lado esquerdo quanto do direito, está deteriorado. Contudo, não há evidências de esgrafiado ou pintura a pincel, como se pode perceber nas Figuras 20 e 21.

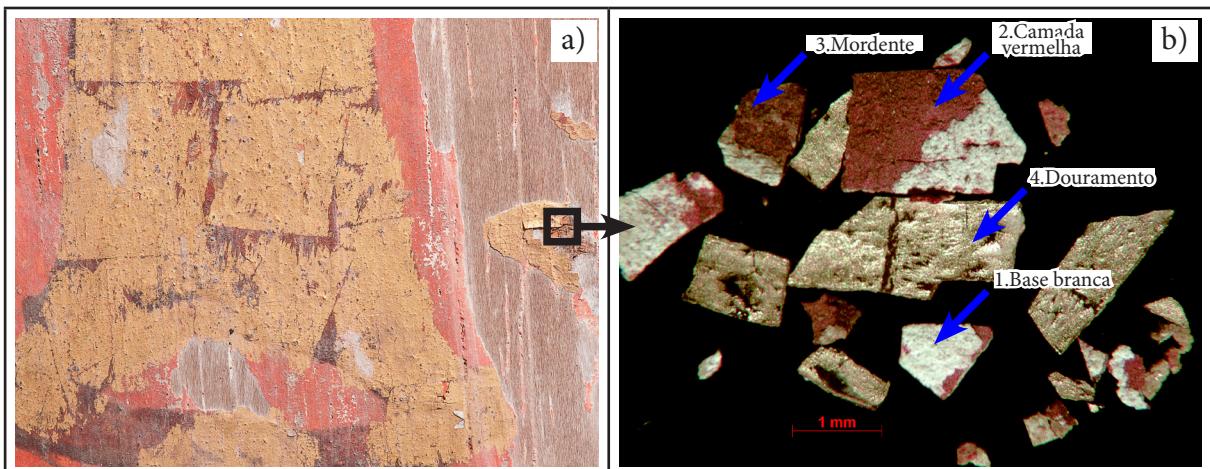
Próximo da borla dourada sem a pintura a pincel, foi coletada a amostra 2511T para análise do pigmento e da estratigrafia (ver Figura 21 abaixo). O resultado do exame por microscopia de luz polarizada indicou a presença do pigmento vermelhão.

FIGURA 21 – (a) Local de coleta da amostra 2511T, próximo a borla dourada sem pintura a pinel. (b) Fotomicrografia (30x) dos fragmentos da amostra 2511T. Foto: Marcos Gohn.

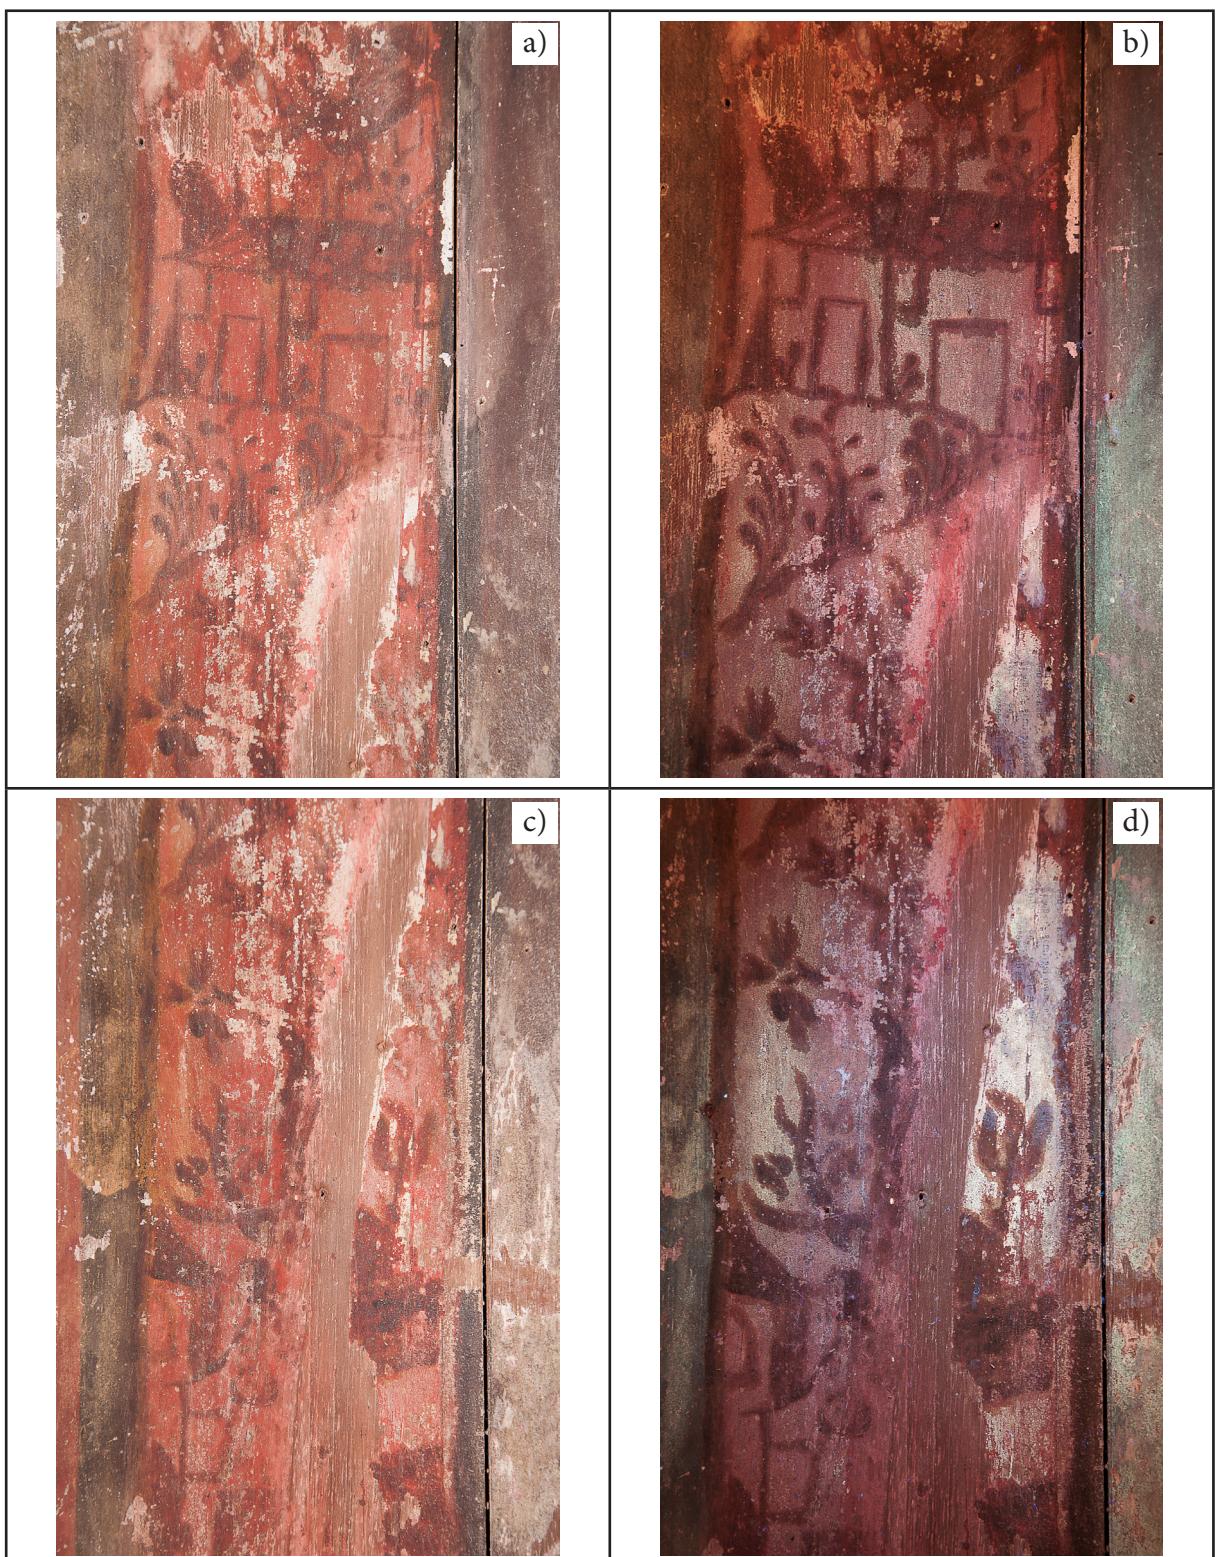
Ressalte-se que estas regiões, quando observadas sob a luz ultravioleta, apresentam, em alguns locais, uma fluorescência mais intensa, com tonalidades amarela, azul e verdes em diversas áreas. Isto indica intervenções mais recentes, tais como um papel com cola, como foi identificado anteriormente em outras partes do camarim.

FIGURA 22 – Detalhe de pintura decorativa deteriorada e inacabada, na lateral esquerda do interior do camarim. Fotografia de luz visível (em a e c). Fotografia com fluorescência de ultravioleta, evidenciando os motivos desenhados com mordente para douramento (em b e d). Foto: Marcos Gohn.
