ASPECTOS DE UMA PINTURA RETABULAR COM
CHINESICE NA CAPELA DE NOSSA SENHORA DOS
PRAZERES, EM MILHO VERDE/MG

Monografia apresentada ao Curso de Graduação em Conservação-Restauração de Bens Culturais Móveis da Escola de Belas Artes da Universidade Federal de Minas Gerais, como requisito à obtenção do título de bacharel em Conservação-Restauração.

Este trabalho apresenta uma discussão sobre alguns aspectos relativos aos materiais e técnicas pictóricas utilizadas em chinesice encontradas no retábulo (transepto do lado da epístola), da Capela de Nossa Senhora dos Prazeres, distrito de Milho Verde, em Minas Gerais. Por meio da abordagem multidisciplinar da História da Arte Técnica, foi possível caracterizar as técnicas pictóricas e identificar a presença dos pigmentos azul verditerra e vermelhão nas pinturas originais. Os materiais e técnicas pictóricas identificadas neste trabalho foram comparados àqueles presentes na chinesice pesquisada por Souza (1996), na Matriz de Nossa Senhora da Conceição, Catas Altas do Mato Dentro, em Minas Gerais.

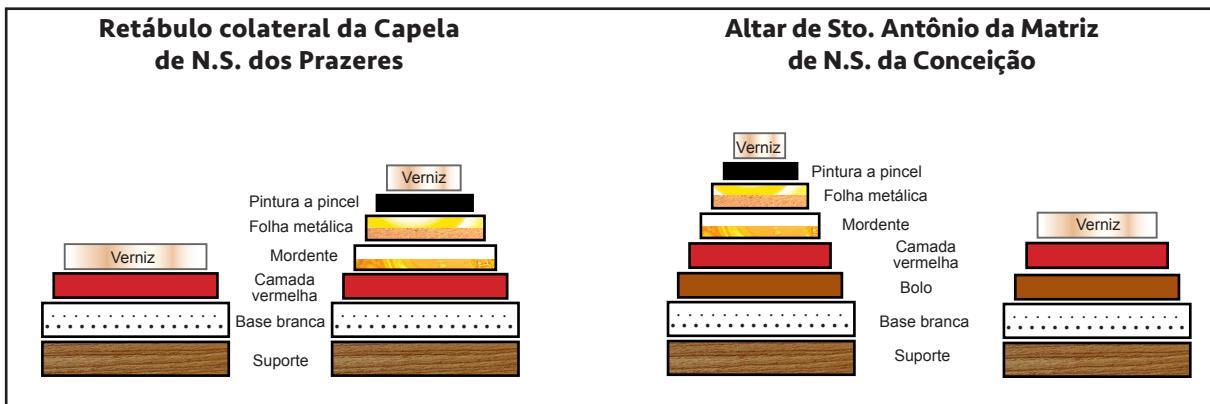
Retábulo colateral da Capela de N.S. dos Prazeres	Altar de Sto. Antônio da Matriz de N.S. da Conceição
	7 Verniz
6 Verniz	6 Folha de ouro e pintura a pinzel
5 Folha de ouro e pintura a pinzel	5 Verniz
4 Verniz	4 Mordente
3 Camada vermelha (HgS)	3 Camada vermelha (HgS)
2 Base de preparação branca	2 Base de preparação branca
1 Suporte de madeira	1 Suporte de madeira
	5 Mordente
	4 Camada vermelha (HgS + Pb ₃ O ₄)
	3 Bolo
	2 Bolo
	2 Base de preparação branca
	1 Suporte de madeira

FIGURA 23 - Representação esquemática dos padrões de estratigrafia das chinesices.
