**UNIVERSIDADE FEDERAL DE MINAS GERAIS
ESCOLA DE BELAS ARTES
CONSERVAÇÃO E RESTAURAÇÃO DE BENS CULTURAIS MÓVEIS**

**DIRETRIZES PARA A IMPLANTAÇÃO E ORGANIZAÇÃO DE UMA RESERVA
TÉCNICA NO MUSEU DA PROVÍNCIA DOS CAPUCHINHOS DE MINAS GERAIS**

Trabalho de Conclusão de Curso apresentado ao curso de Conservação e Restauração de Bens Culturais Móveis, da Escola de Belas Artes da Universidade Federal de Minas Gerais como requisito parcial para obtenção do título de bacharel em Conservação e Restauração.

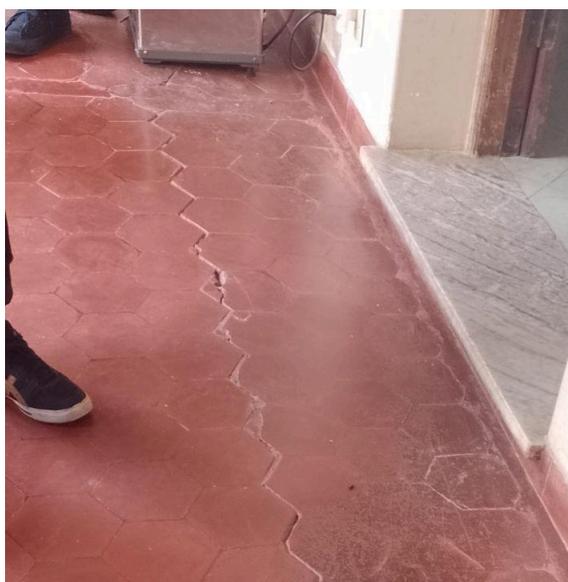
Figura 4 - Rachadura no piso do claustro criada pela infiltração da água da piscina

Outro fator que coloca o acervo em risco é a proximidade do prédio com duas piscinas situadas no Colégio Nossa Senhora das Dores, há poucos metros das salas do arquivo, biblioteca e laboratório de conservação preventiva. O convento já sofreu com o vazamento da água da piscina, que se infiltrou nas fundações da construção, comprometendo o solo e as paredes do edifício (Figura 4). Atualmente esse problema foi resolvido e a tubulação das piscinas foi renovada, mas este histórico se apresenta como um risco para o acervo.

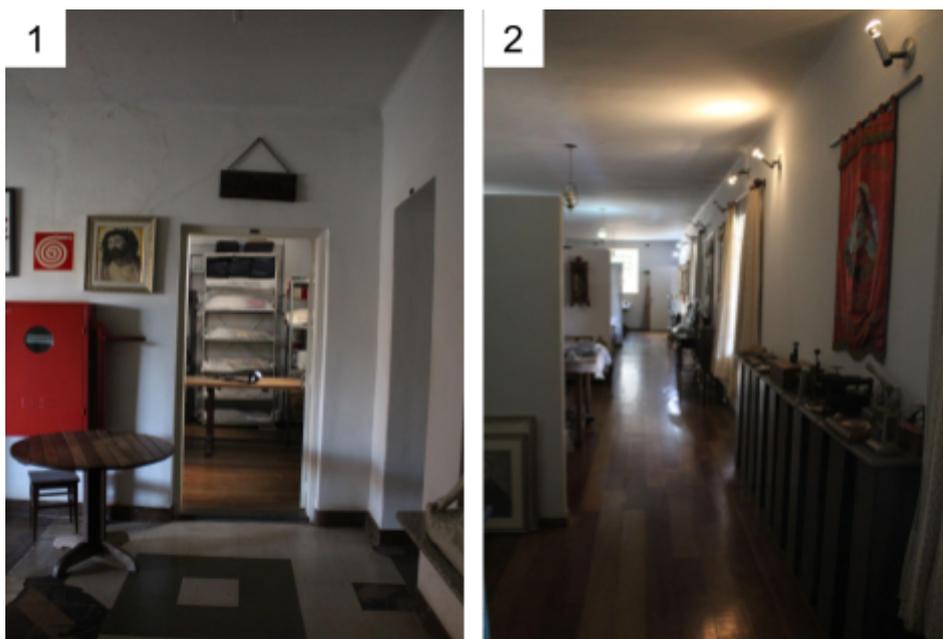
Figura 5 - Sala do Museu

A sala (Figura 5) é considerada pelo MPCMG como museu, embora não possua as características desejáveis para manter o acervo em boas condições a longo prazo em conformidade com o *Vademecum*.

As dimensões do espaço são de 20,56 metros de comprimento por 3,86 metros de largura e um pé direito de 2,87 metros. O piso é revestido de madeira e as paredes são de alvenaria. Possui quatro janelas do tipo basculante, três delas voltadas para uma varanda coberta e uma voltada para uma área externa descoberta. É separada em seções por divisórias em gesso que foram aproveitadas para distribuir as peças do acervo de acordo com sua tipologia. A sala está localizada ao lado da cozinha e do refeitório (Figura 6) onde os moradores do local fazem suas refeições diariamente. O principal acesso ao espaço se dá por meio de corredor dos quartos dos freis idosos, comprometendo os tratamentos de saúde e a privacidade dos mesmos.

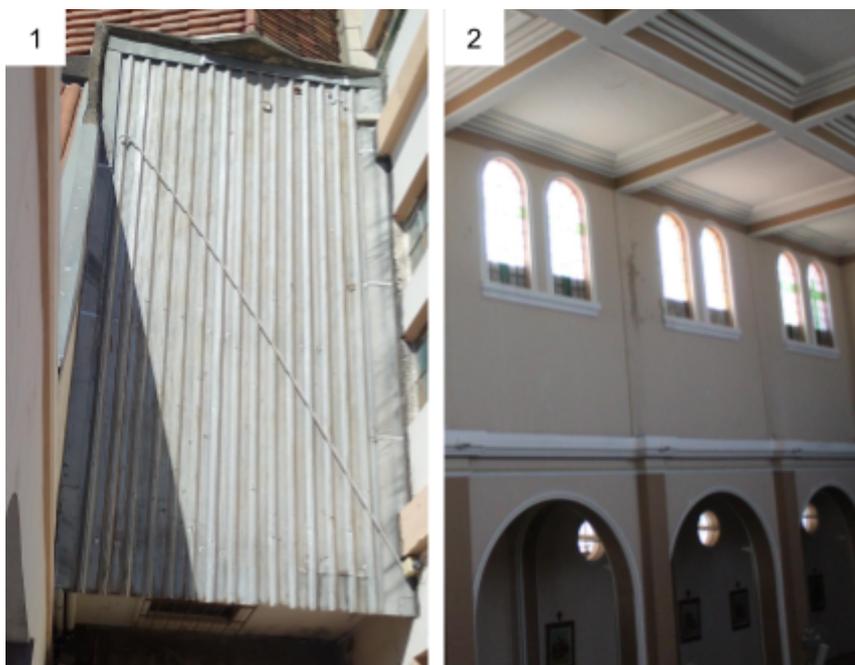
Figura 8 - Telhado do museu e parede interna de igreja com infiltração

Em termos de infraestrutura, há alguns aspectos que afetam diretamente a preservação do acervo do museu. Um dos principais problemas é a infiltração de águas pluviais proveniente da cobertura e da janela voltada para a área descoberta mostrada na Figura 7, gerando umidade em excesso nos períodos de chuva e propiciando o aparecimento de colônias de fungos. As infiltrações são facilitadas pelo teto de gesso coberto por laje de telhas galvanizadas (Figura 8 - 1) e pela pouca eficiência do sistema de escoamento de água de chuvas na área descoberta, permitindo o empoçamento de água no local. Como o cômodo foi construído ao lado da igreja, água empoçada no telhado se infiltra para dentro da igreja (Figura 8 - 2), causando transtornos nos dois edifícios.

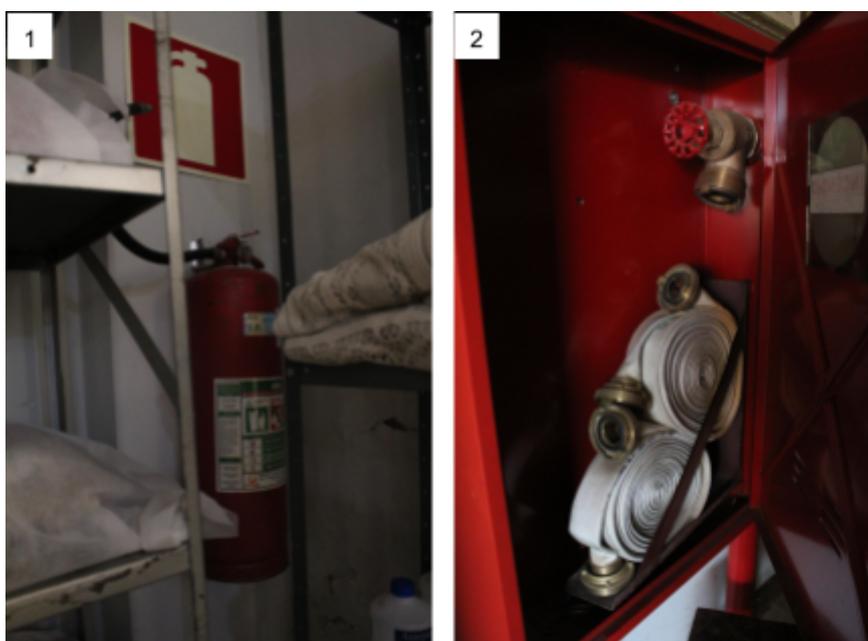
Figura 10 - Extintor A e hidrante de parede

A sala está equipada com dois extintores de incêndio de água pressurizada, sinalizados com placas e suspensos do chão. Além disso, localizado no corredor exterior ao cômodo, há um hidrante de parede (próximo da porta, na Figura 7), mas sua mangueira não está conectada ao encanamento, conforme indica a NBR 12779

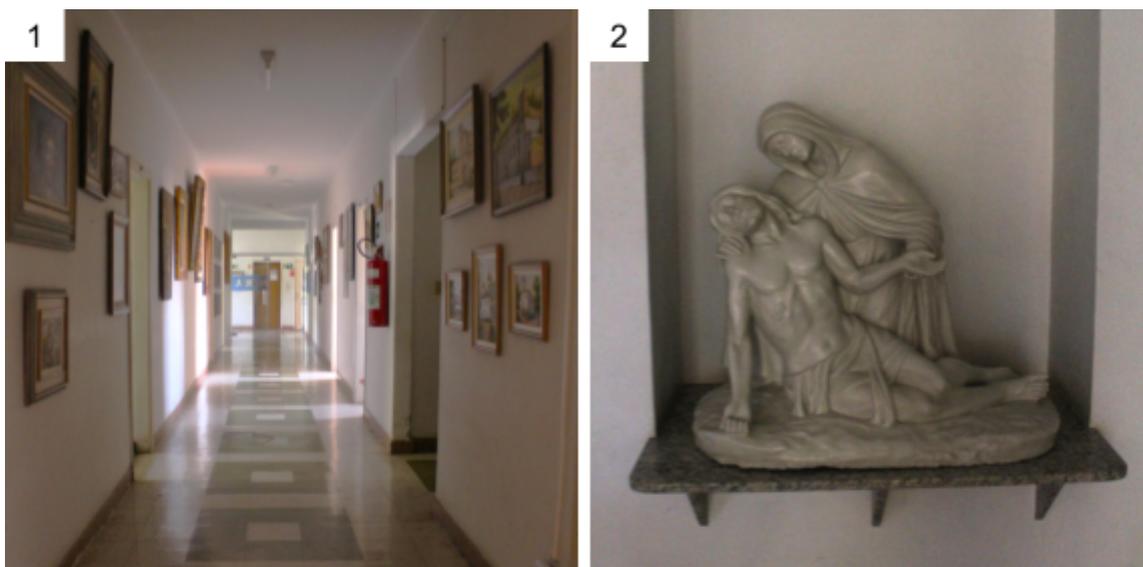
Figura 12 - Parte do acervo que se encontra distribuído pelo convento

O acervo, atualmente, passa por processo de catalogação e inventário, realizado pelo Memorial da Arquidiocese de Belo Horizonte. Devido à falta de registro de entrada e saída dos itens, pode-se apenas estimar, com base no levantamento inicial realizado pelo Memorial da Arquidiocese, que o acervo possui cerca de 600 itens. Existem ainda objetos que estão distribuídos pelo convento (Figura 12), como pinturas sobre tela e esculturas devocionais. Esses itens serão catalogados futuramente.

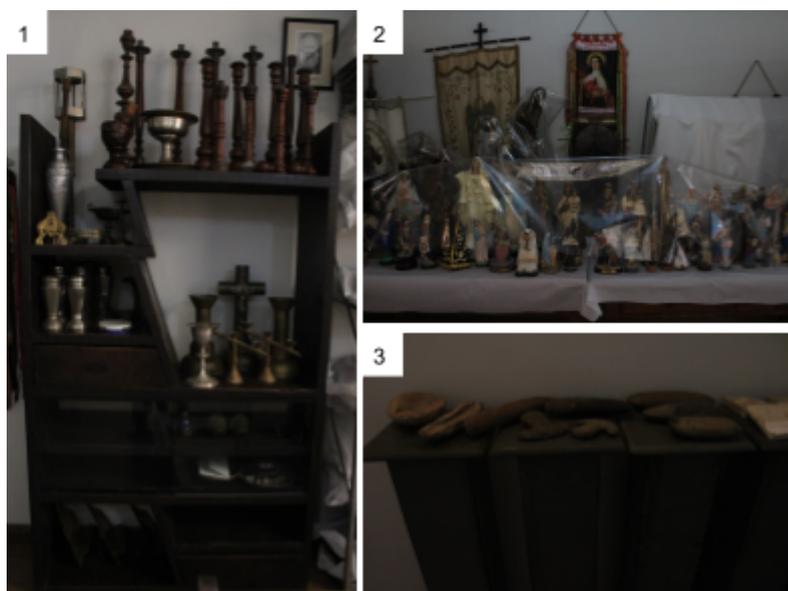
Figura 13 - Variedade de tipologias de materiais presentes no acervo do MPCMG

Entre os materiais que compõem esse acervo (Figura 13) estão documentos em papel, pinturas sobre tela, esculturas em madeira policromada, cerâmicos, pétreos, vidro, objetos etnográficos, arqueológicos, têxteis, metais, gesso, resina, entre vários outros. Esses materiais estão presentes em esculturas devocionais, objetos litúrgicos ainda utilizados em ritos e celebrações religiosas, como cálices, indumentárias e estandartes, além de bens pessoais legados por membros da Ordem e suas famílias, como utensílios de cozinha, relógios e rosários.

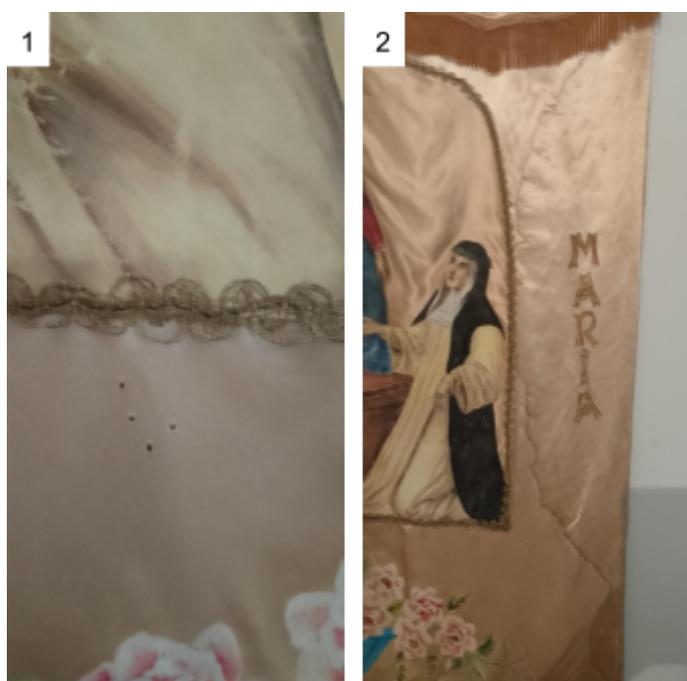
Figura 14 - Estandarte com furos e manchas de umidade

Entre os processos de deterioração que afetam o acervo atualmente, podem ser listados ataques ativos de insetos xilófagos e fungos em objetos em madeira, tecido e papel, perda de suporte e policromia em esculturas e pinturas, oxidação de objetos em papel, perda de coloração dos objetos têxteis e intervenções inadequadas. Todos esses fatores são agravados, ainda, pela falta de adequação da sala e do mobiliário onde a coleção se encontra acondicionada. A ausência de sistemas de gerenciamento ambiental e de iluminação mais adequados contribui para a aceleração desses processos.

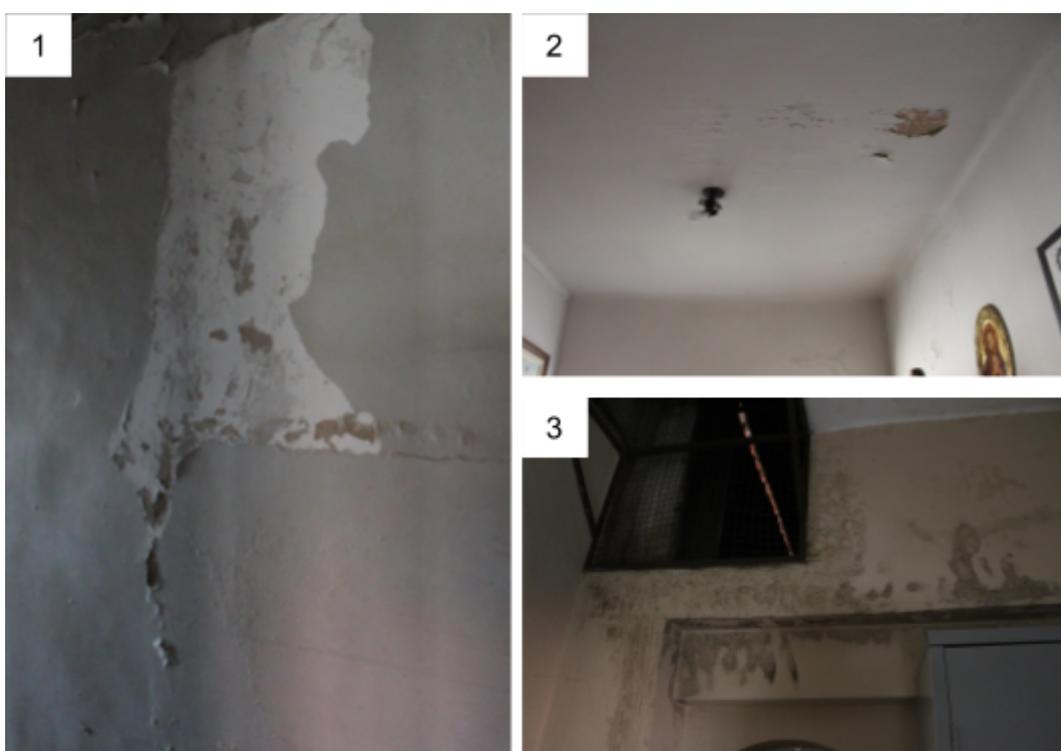
Figura 18 - Infiltrações no edifício do convento

Tratando-se de um **edifício** de caráter histórico, originalmente não destinado a abrigar um acervo, o convento apresenta danos estruturais compatíveis com a

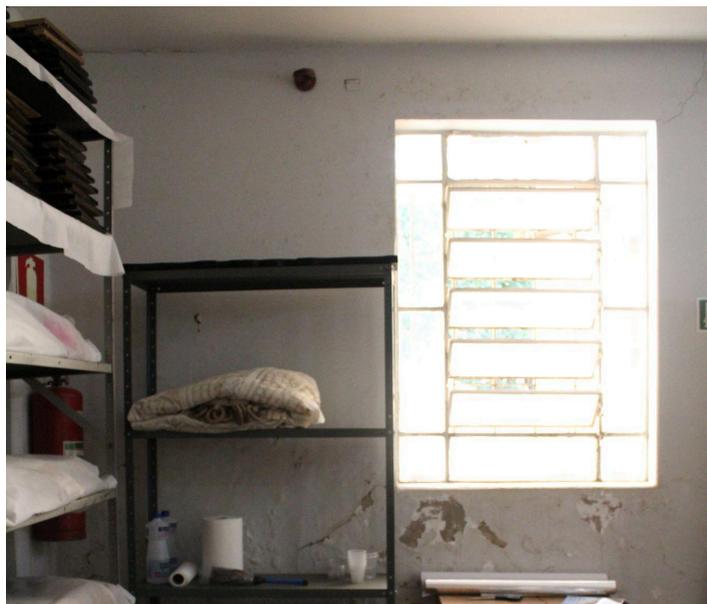
Figura 19 - Infiltração na reserva técnica

A **sala da coleção**, atual museu, apresenta infestação biológica ativa, além de infiltrações e umidade provenientes do teto e de uma janela com face para a área externa do prédio (Figura 19). Essa situação demanda inspeções e limpezas periódicas, realizadas pela equipe do MPCMG. O espaço encontra-se bastante ocupado pelo acervo, mas este está organizado de modo a permitir corredores livres para a circulação segura de pessoas, e não há objetos colocados diretamente no chão. A sala atual se encontra ao lado da cozinha e do refeitório do convento, não possui sistema de ventilação ou equipamentos para o gerenciamento ambiental. A iluminação é feita por lâmpadas incandescentes e fluorescentes, que emitem radiação infravermelha e UV, respectivamente, prejudicando o acervo a longo prazo.

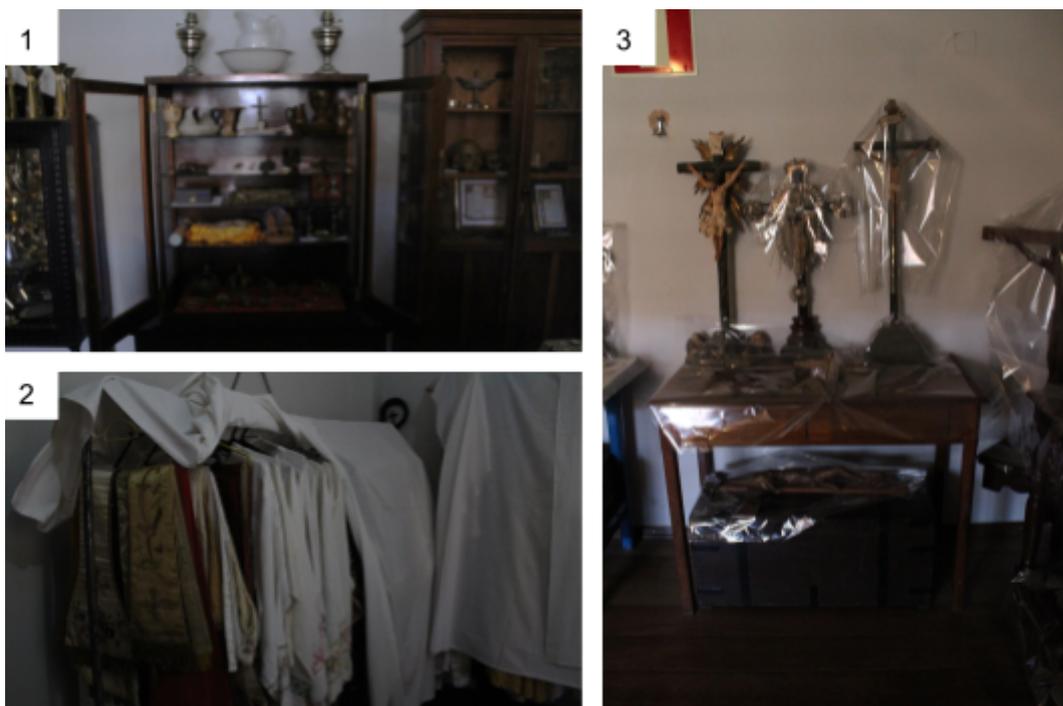
Figura 20 - Mobiliário e embalagem do acervo

O **mobiliário** que acomoda o acervo é composto, em parte, por móveis de madeira (Figura 20 - 1) que apresentam infestação ativa por insetos xilófagos. Neles, estão acondicionados objetos metálicos, cerâmicos e pétreos, a fim de evitar contaminação por xilófagos. O acervo têxtil encontra-se em duas araras de metal que são abertas e não possuem qualquer tipo de proteção para esses objetos. A maioria do acervo está organizada em mesas de madeira ou em estantes de metal. O mobiliário atual não é adequado para o armazenamento de acervos, uma vez que não foi projetado para tal função e não suporta o peso e volumetria dos itens.

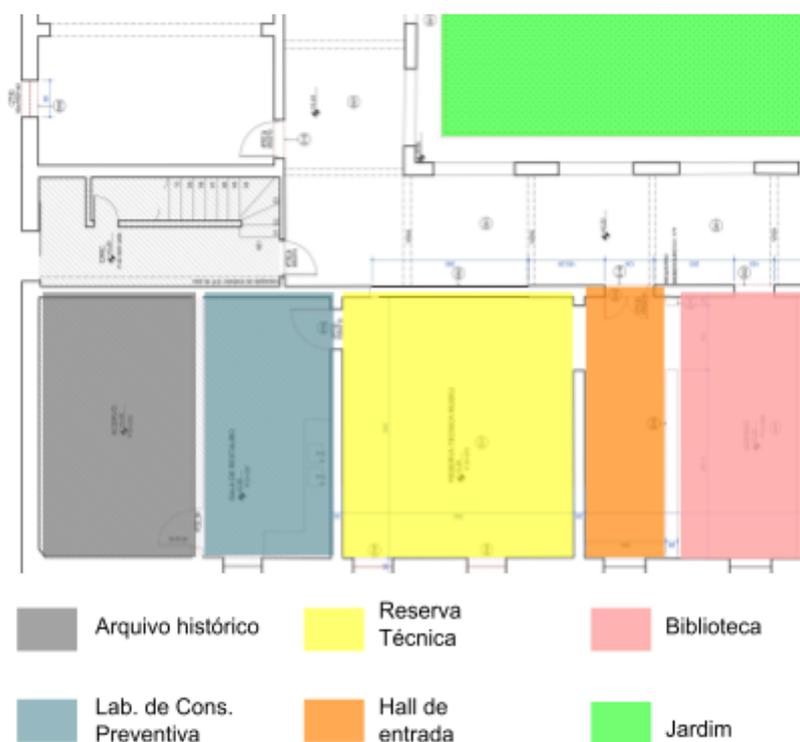
Figura 21 - Planta parcial do 1º pavimento mostrando a localização da nova RT

Todas as salas destacadas na Figura 21 fazem parte do CCCap. A sala do arquivo histórico, destacada em cinza, contém documentos da PROCAMIG, que estão acondicionados em caixas de polionda em estantes de metal. Essa sala do arquivo não possui janelas e tem apenas uma porta que a liga ao laboratório de conservação. Durante o desenvolvimento dessa monografia, foi cogitado que essa sala do arquivo fosse usada como RT devido à sua localização dentro do edifício. Acima da sala, porém, existe um banheiro que, mesmo após reformado, apresentou vazamentos em seu encanamento, causando infiltrações nas paredes e teto do arquivo. A ideia, de usar essa sala do arquivo com RT, portanto, foi descartada.

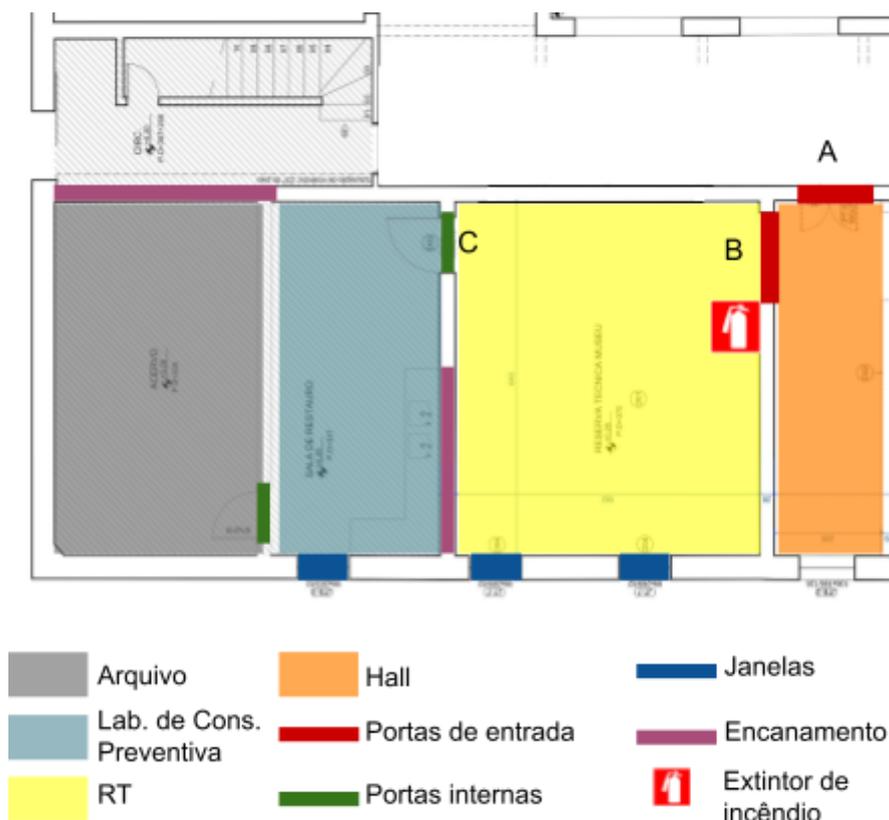
Figura 22 - Detalhes da RT

O acesso à sala da RT é realizado por meio de um *hall*, onde se localiza a recepção da biblioteca, representada em laranja na Figura 22. Durante o horário de funcionamento da biblioteca, um recepcionista controla a entrada e saída de visitantes. A porta de acesso à biblioteca (Porta A na Figura 22) é de madeira maciça (Figura 23 - 1), de folhas duplas, arqueada, com bandeira e possui, além da fechadura convencional, dois trincos para cadeado, um ferrolho e uma barra de ferro. A porta que leva à RT (Porta B na Figura 21) é de vidro, dupla, com puxadores de metal e possui fechadura convencional e ferrolhos na parte de cima e debaixo das folhas. O vidro foi plotado com plástico opaco na cor azul, nas folhas da porta há

As dimensões da sala pretendida para a RT (em amarelo na Figura 22) são de 5,82 metros de comprimento, por 6,4 metros de largura e pé direito de 3,7 metros. A sala possui duas janelas do tipo basculante e seus vidros estão cobertos por filtro de proteção solar. O piso da sala é vinílico e as paredes estão pintadas com tinta branca. A iluminação é fornecida por lâmpadas fluorescentes tubulares que podem ser acionadas em seções. Há um extintor de incêndio tipo ABC, com validade da carga até 2025/1. O acesso ao laboratório de conservação e ao arquivo é exclusivo pela RT por uma porta de madeira maciça (Porta C na Figura 22, Figura 24 - 2) localizada na parede oposta à entrada. Atualmente, a sala é usada como arquivo para livros raros e documentos da PROCAMIG, como local de consulta para esse arquivo e como extensão do laboratório de conservação.

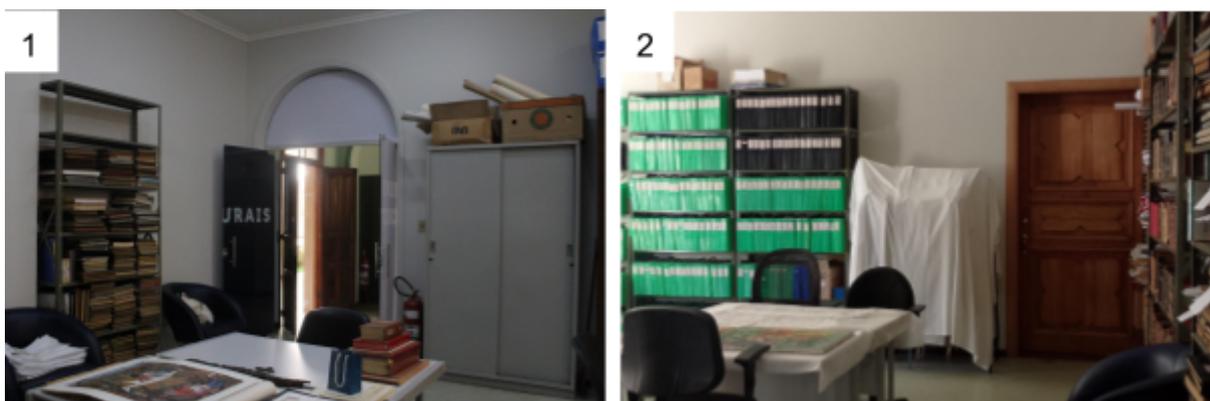
Figura 24 - Vista panorâmica da sala da RT

Atualmente, o mobiliário presente na sala consiste em seis estantes de ferro provenientes da biblioteca, um armário de ferro com portas de correr, um guarda-roupa de madeira com seis portas, três escrivaninhas, uma mesa grande, várias cadeiras de escritório e duas poltronas (Figura 24). Alguns desses móveis não são adequados para o acondicionamento do acervo do MPCMG, como o guarda-roupa de madeira, que pode atrair insetos xilófagos. As mesas e cadeiras também não devem permanecer em uma reserva técnica, assim como qualquer objeto ou mobiliário que não seja destinado ao uso do acervo. Recomenda-se, portanto, que esses móveis, como o guarda-roupa de madeira, as mesas e as cadeiras, sejam realocados para outras áreas do edifício evitando desperdício de recursos.

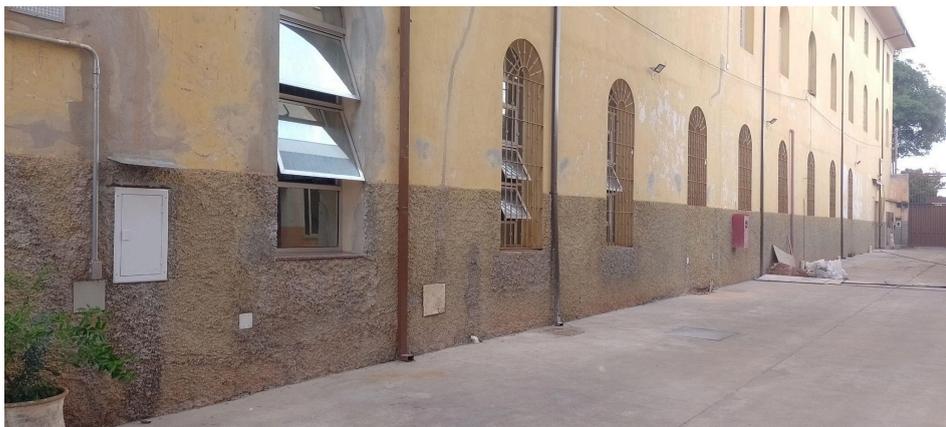
Figura 25 - Parede externa do edifício do Convento

A parede externa da sala está orientada a norte e é voltada para um corredor largo que separa o Convento do Colégio Nossa Senhora das Dores (Figura 25). Esse corredor é utilizado pelo Convento para a realização de atividades festivas e comemorações. Ele conecta a entrada da garagem do Convento a um estacionamento coberto, que diariamente serve como passagem para veículos. Essa parede foi afetada pela infiltração de água proveniente da piscina do colégio e já passou por reparos. (Figura 25).

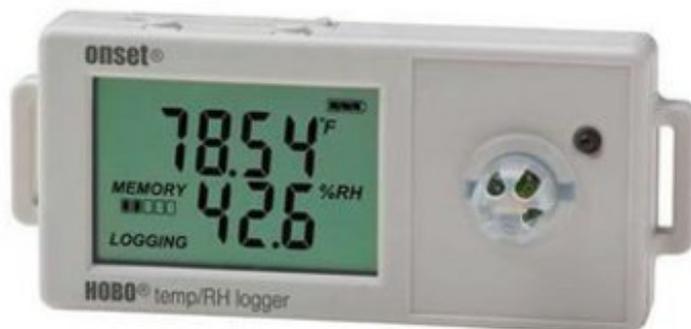
Figura 27 - Modelo de aparelho que possui as funções de termo-higrômetro e datalogger

Também é necessária a implementação de um sistema de monitoramento microclimático por meio de registradores (Dataloggers - Figura 27) que registre temperatura e umidade relativa do ar e, se possível, os níveis de luz. A equipe deve ser capaz de interpretar os dados fornecidos pelo sistema, identificando desvios das condições ideais, permitindo uma intervenção rápida para proteger os acervos. Um desumidificador pode ser necessário se a umidade relativa do ar for alta, e um umidificador pode ser necessário se a umidade for baixa.

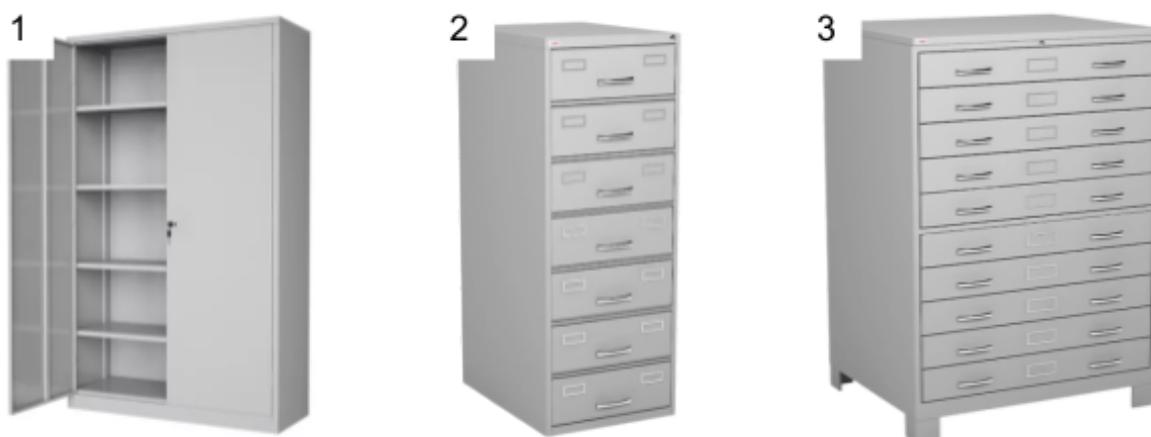
Figura 28 - Mobiliário sugerido

Objetos metálicos podem ser guardados em gavetas (Figura 28 - 2) forradas com materiais anticorrosivos de sacrifício para prevenir sua oxidação ou em armários fechados.

Crucifixos menores devem ser armazenados em gavetas (Figura 28 - 2) que possuam espuma ou embalagens individuais, enquanto os maiores podem ser colocados nos traineis ou em prateleiras ajustáveis dentro de armários.

Itens menores, com até 10 cm, como os que compõem o presépio, podem ser colocados em mapotecas ou gaveteiros (Figura 28 - 3) dentro de embalagens individuais, por exemplo, caixas customizadas.

O levantamento preliminar das esculturas devocionais revela que essas, em sua maioria, possuem entre 20 cm e 35 cm de altura. Esses bens devem ser armazenados em armários com prateleiras ajustáveis (Figura 27 - 1) que permitem adaptar o espaço conforme o tamanho dos itens armazenados, permitindo colocar na mesma prateleira itens com tamanhos semelhantes. Lembrando que agrupar objetos das mesmas categorias numa mesma unidade de armazenamento resultará

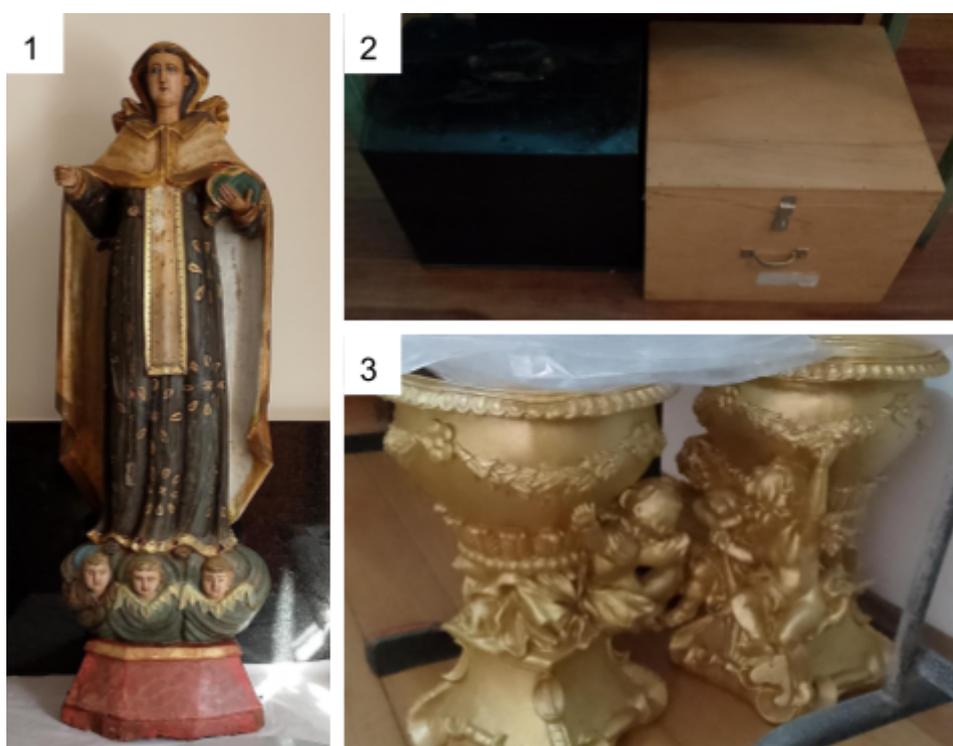
Figura 29 - Itens anômalos em destaque

Itens anômalos (Figura 29), objetos fora do padrão, ou seja, aqueles que possuem necessidades diferentes da maioria do acervo (ICCROM, 2017, p.28), muito grandes e/ou pesados, deverão ser colocados em armários ou estantes projetadas especificamente para seu acondicionamento. Eles aparecem no acervo como esculturas devocionais com medidas superiores a 1 metro de altura, caixas e malas de viagem, oratórios em madeira e vasos.

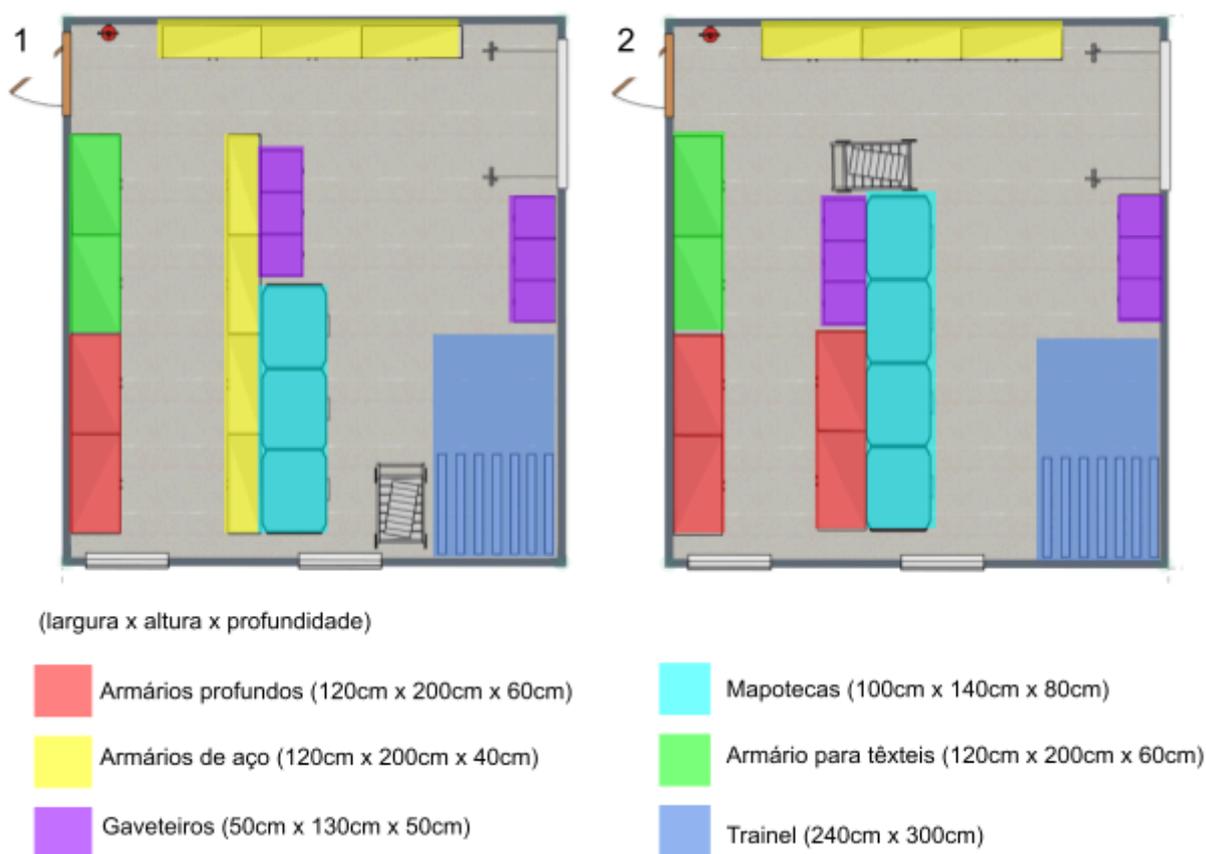
Figura 30 - Propostas de leiaute da sala da RT

O mobiliário sugerido no leiaute nº 1 foi de quatro armários profundos, sete armários rasos, seis gaveteiros, três mapotecas e um trainel com sete chapas. O leiaute nº 2 consiste em seis armários profundos, três armários rasos, seis gaveteiros, três mapotecas e um trainel com sete chapas.

O leiaute nº 1 (Figura 30) permite a inclusão de um maior número de armários profundos, mas gera um corredor que obstrui a visão completa da sala, dividindo o ambiente. Em comparação, o leiaute nº 2 na mesma figura possibilita a instalação de

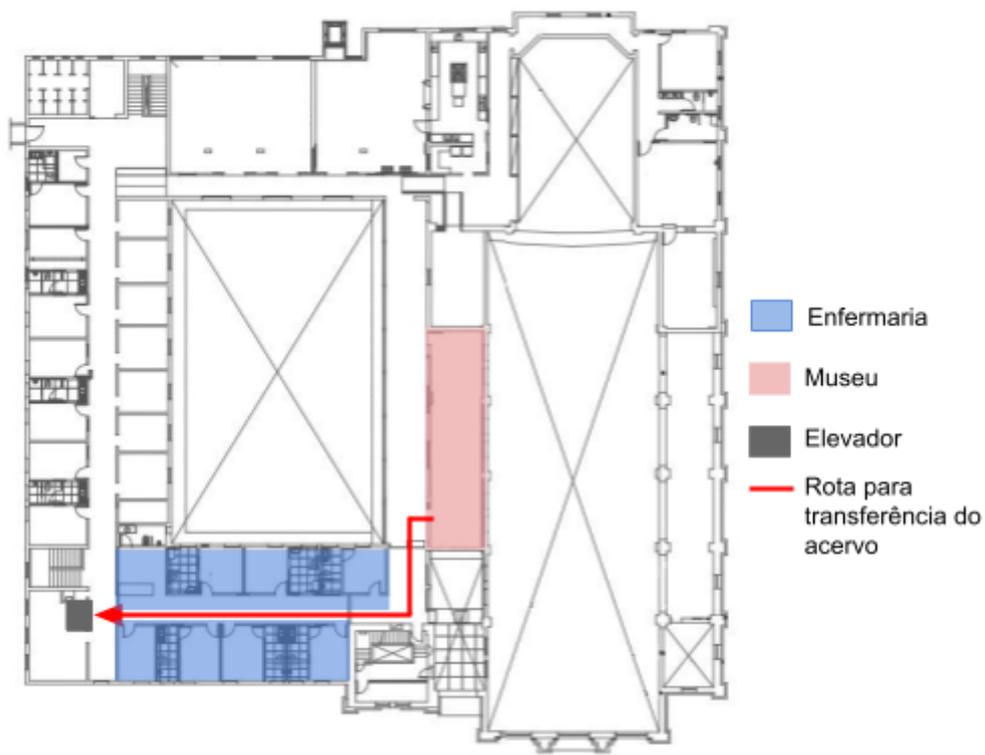
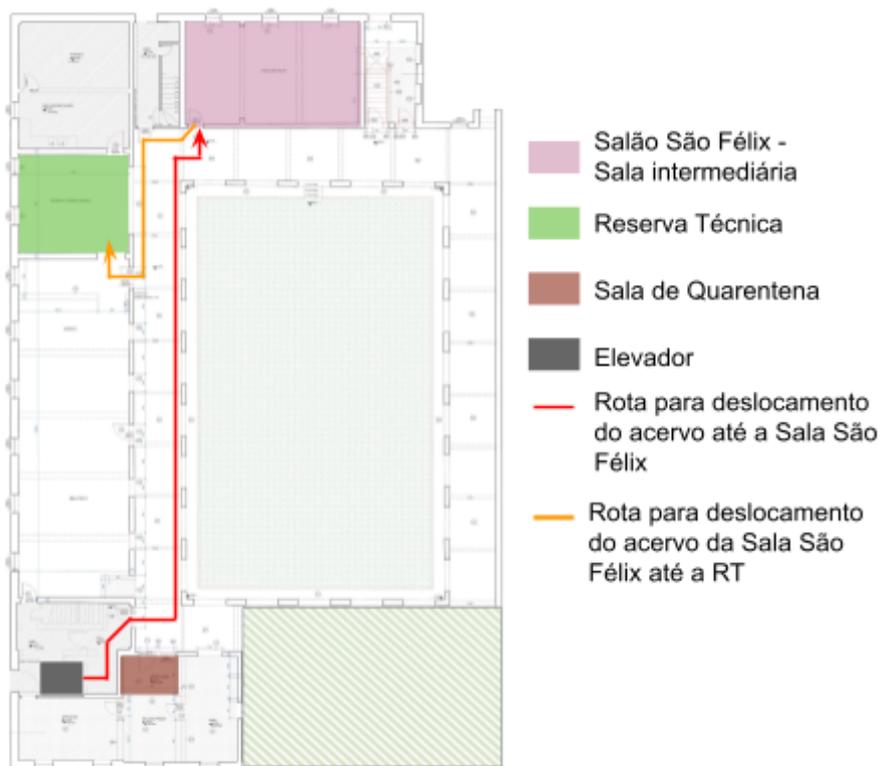
Figura 33 - Rota sugerida para a movimentação do acervo no 3º andar

A rota de transferência mais eficaz, considerando distância e segurança, passa pelo corredor do terceiro andar onde funciona a enfermaria que atende os residentes do convento, indicada na Figura 33 em azul. A comunicação prévia e colaboração com os residentes é essencial para que o corredor possa ser utilizado por todos sem que uma equipe prejudique o trabalho da outra.
