**RESTAURAÇÃO DA PINTURA DE CAVALETE *RETRATO DE HOMEM COM
ÓCULOS:***

Tratamento estrutural e pictórico

Belo Horizonte, Escola de Belas Artes da UFMG, 2014.

Trabalho de Conclusão de Curso apresentado ao curso de graduação em Conservação-Restauração de Bens Culturais Móveis da Escola de Belas Artes (EBA) da Universidade Federal de Minas Gerais (UFMG) como requisito parcial para obtenção do título de Bacharel em Conservação-Restauração em Bens Culturais Móveis.

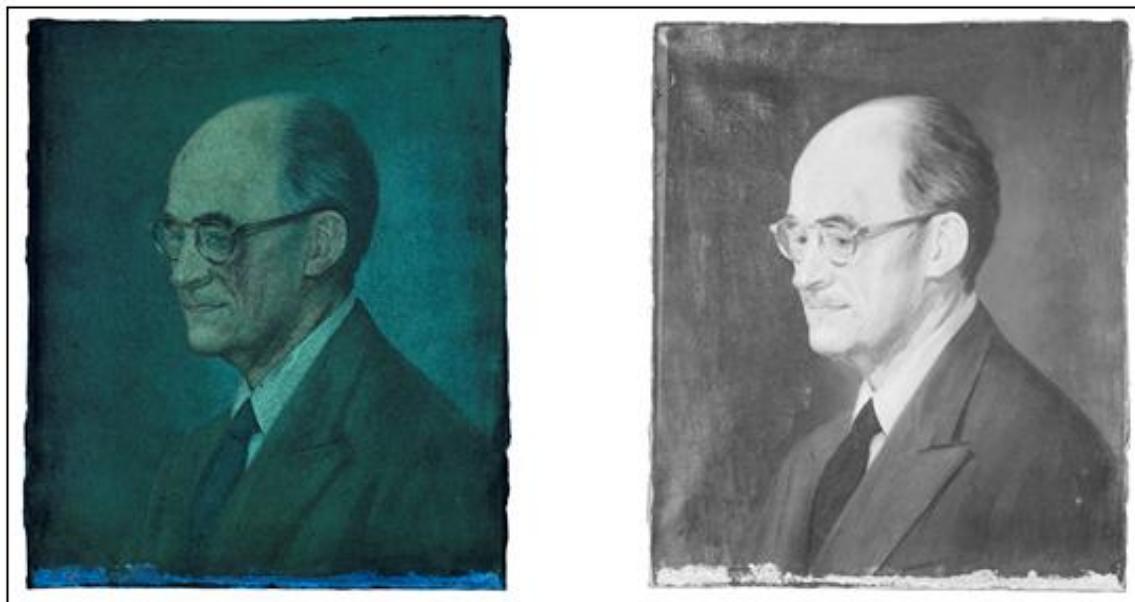
Figura 7- Exame de ultravioleta e infravermelho. Créditos: Cláudio Nadalin e Núbia Quinetti, 2014.

Foi realizado o registro do exame de infravermelho com objetivo visualizar se a tela havia sido reaproveitada.

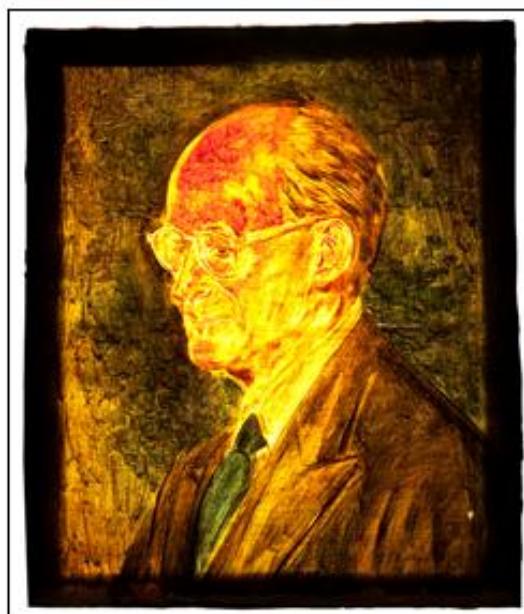
Figura 8- Exame com luz reversa.
Créditos: Cláudio Nadalin e Núbia Quinetti, 2014.

Para a fotografia com luz reversa, a fonte luminosa é posicionada atrás da obra, no intuito de transpassar a iluminação em áreas fragilizadas como furos, craquelês, trincas, fissuras, rasgos e perdas. Assim, é destacado o nível de degradação do suporte.

Para o retrato foi feito esse registro fotográfico para quantificar as áreas fragilizadas.

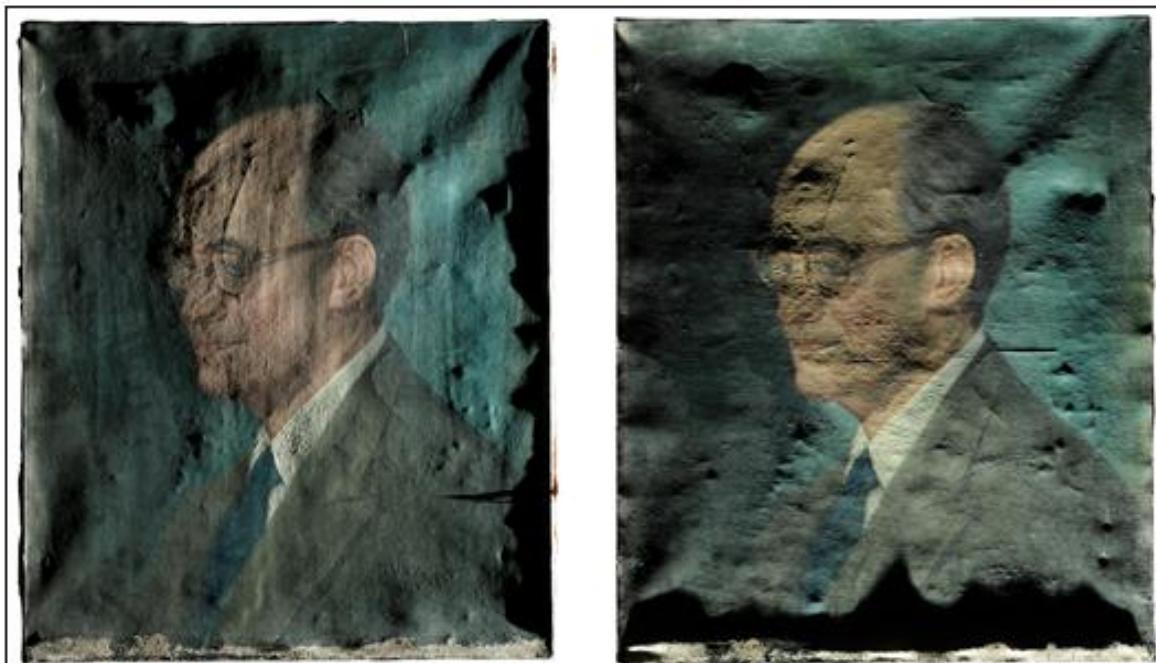
Figura 9- Exame com luz rasante (lateral e base). Créditos: Cláudio Nadalin e Núbia Quinetti, 2014.

Com o objetivo de observar os níveis de deformidades, optamos por fazer duas imagens sob luz rasante. Uma com a fonte na lateral e outra pela base da obra.

O suporte de tecido possui muitas deformações, visíveis na camada pictórica tanto em exame organoléptico quanto no exame por fotografia com luz rasante. Essas deformações podem ter sido causadas pelo empenamento do chassi. Por outro lado, o acúmulo de pó, que dispõe de alto poder higroscópico – no caso do ar estar com a umidade elevada esse pó poderia ter absorvido umidade – contribuindo para degradação do estado de conservação do tecido.

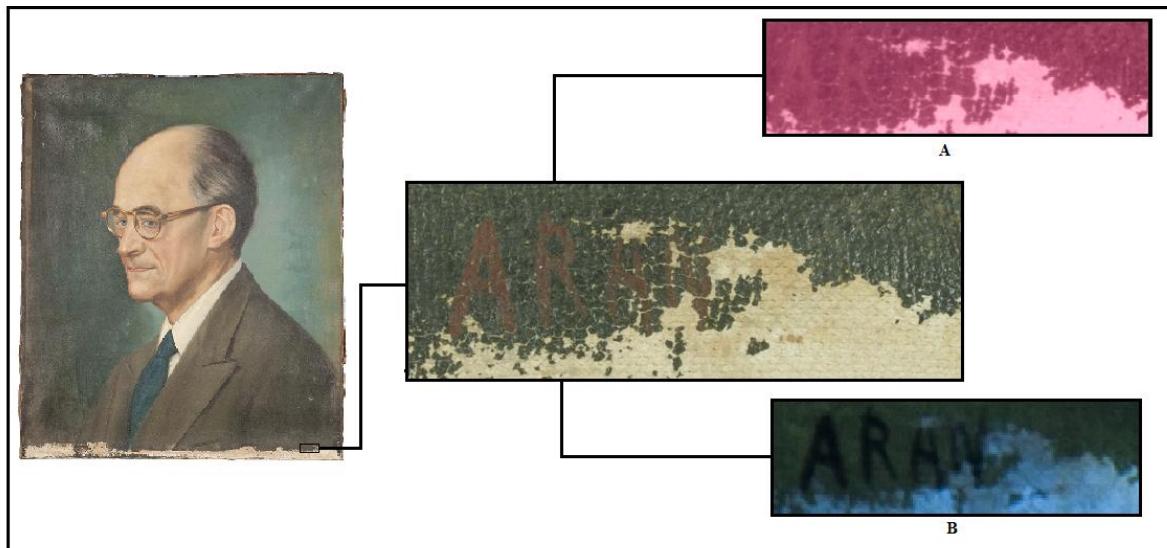
Figura 24- Esquema de detalhe da assinatura: A) infravermelho B) ultravioleta. Créditos: Cláudio Nadalin e Núbia Quinetti, 2014.

Estas perdas dificultam a visualização da assinatura do artista, impedindo que possamos conhecer seu nome. A fotografia de infravermelho não revelou qualquer

informação nova e o exame de fluorescência de ultravioleta confirmou, com maior nitidez, o que já era visto por meio das lupas – as letras ARAN no local da assinatura.

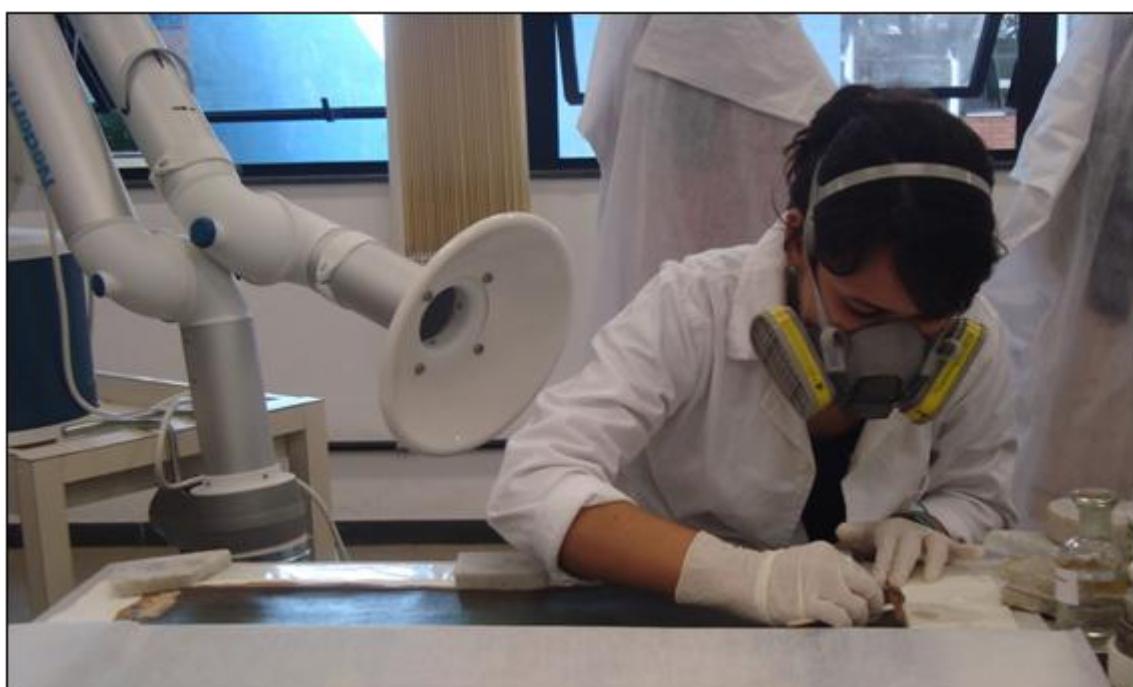
Figura 30- Realização dos testes para limpeza com solventes. Créditos: Ires Couto, 2014.

Todas as amostras de algodões utilizados eram fixadas em uma tabela para serem analisados posteriormente. Esta tabela foi fotografada e encontra-se nos Anexos deste trabalho. Essas amostras demonstraram que todos os solventes arrastaram os pigmentos azuis da gravata, exceto o isooctano puro que não reagiu com os pigmentos e não efetuou a retirada de sujidades. Nenhum dos solventes removeu, de forma satisfatória, a sujeira da obra.

Devido ao resultado do teste, avaliado como não satisfatório, com os solventes da Tabela de Masschelein-Kleiner, foi realizado testes com solvente substituto de saliva (TTA)¹⁹, que demonstrou um excelente resultado. A limpeza seria rápida sem precisar atritar o produto na camada. Além disso, o produto não é tóxico a saúde.

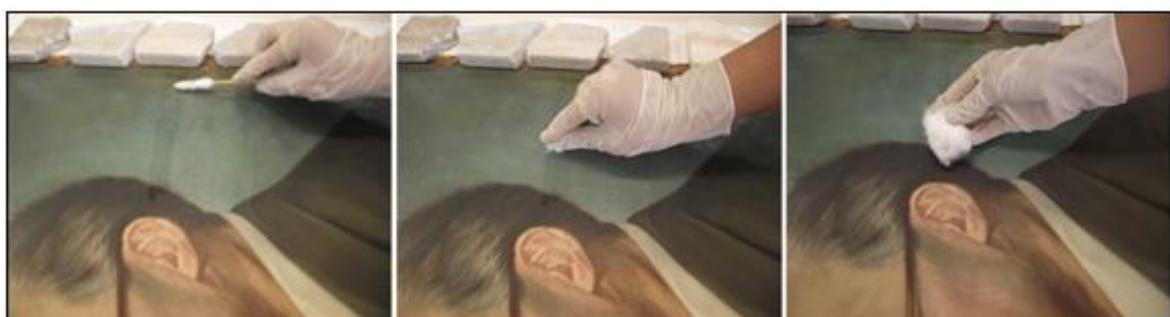
Figura 31- Limpeza da camada pictórica com TTA. Créditos: Ires Couto, 2014.

Assim, seguiu-se a limpeza, utilizando *swabs* umedecidos com o produto, formando quadrados imaginários para obter maior controle sobre o mesmo e melhor percepção dos resultados sobre a camada pictórica. Em seguida, passava-se o algodão seco retirando o produto. Pela quantidade de poeira e sujidades foi necessário repetir este processo.

O substituto de saliva retirou, sem esforço, os riscos pretos deixados por objetos pontudos. Depois da limpeza, as cores e o brilho da obra se mostraram mais homogêneos. Finalmente, passou-se *swab* umedecido com aguarrás mineral para remoção de resquícios do produto que ainda estivessem na camada pictórica. Em todo o processo de limpeza houve muita cautela na área da assinatura para que a mesma fosse preservada.

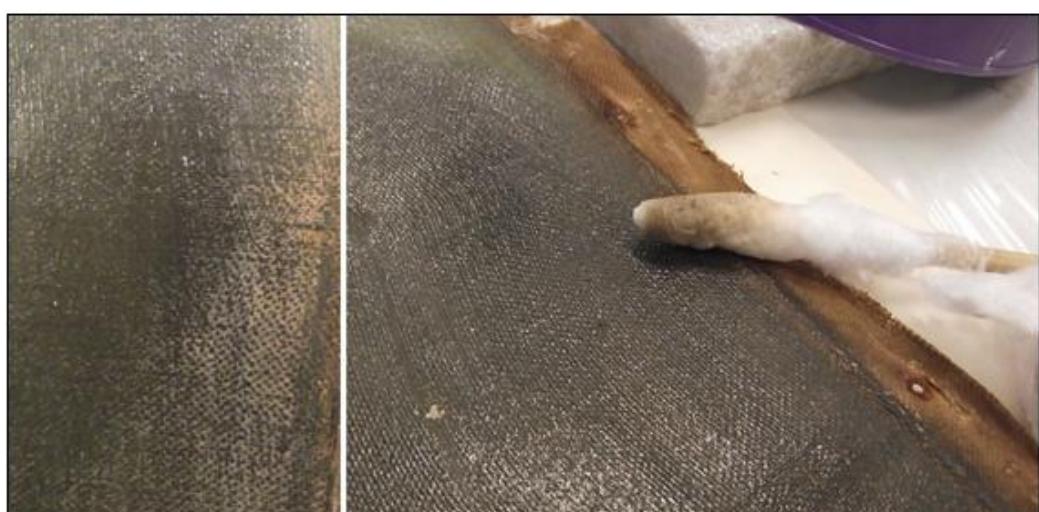
Figura 3220- Detalhe da limpeza com TTA. Créditos: Núbia Quinetti, 2014

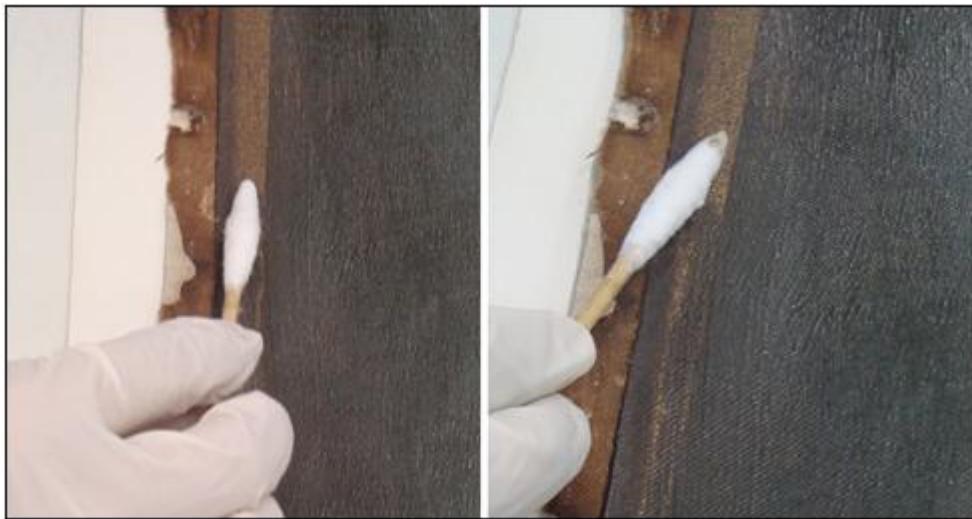
Figura 33 - Remoção da faixa dourada. Créditos: Tamires Lowande, 2014

Para eliminação da faixa dourada, depositada provavelmente por uma moldura, foi utilizado o produto acetato de etila + metiletilcetona (50:50) que retirou facilmente, com o *swab* umedecido, sem atingir a camada original.

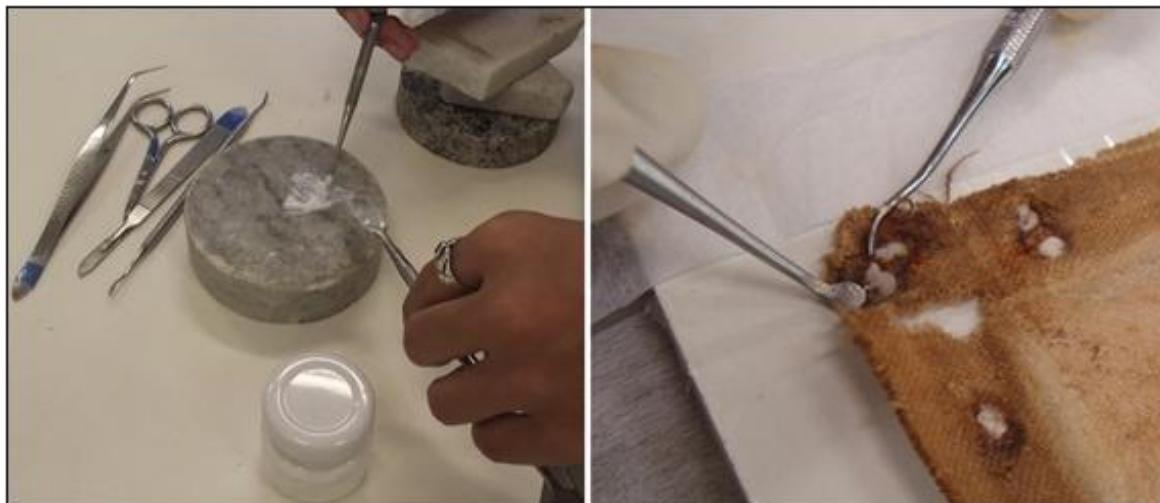
Figura 34 - Preparo da polpa e detalhe da obturação. Créditos: Tamires Lowande, 2014.

intervenção para que a mesma não criasse textura na obra. Nos casos de excesso de adesivo, um pedaço de *non woven* era acomodado por poucos segundos em cima da polpa úmida até o mesmo fosse absorvido. Após esse procedimento, colocava-se filme poliéster no local da obturação e peso de mármore para que, durante a secagem, continuasse sem irregularidades.

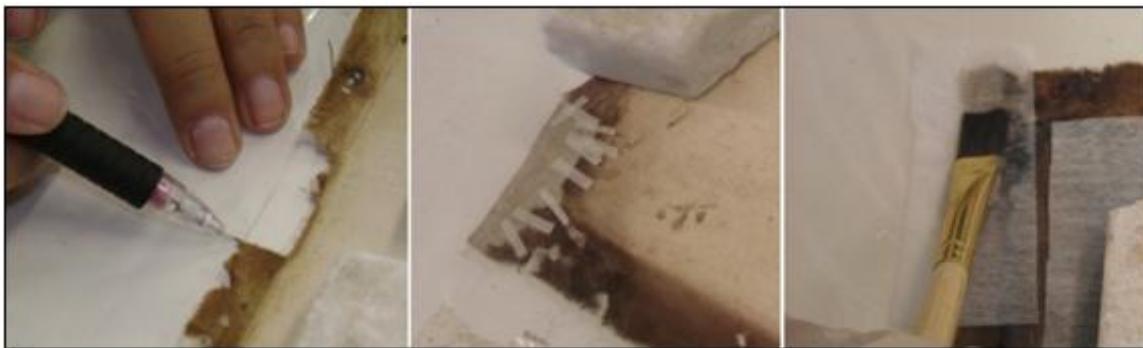
Figura 35- Molde da perda; Posicionamento do enxerto com tiras adesivas; Faceamento pontual.
Créditos: Ires Couto, 2014.

Nas perdas maiores de tecido, de um a três centímetros, a técnica aplicada foi de enxertos. Para esta, é utilizado um tecido encolado semelhante ao original da obra. Neste caso, o mesmo é composto por algodão com padrão tafetá sendo a encolagem realizada com Primal B60A® com água com proporção (1:1). Foram feitas três aplicações em sentidos diferentes, horizontal-vertical-horizontal, e após a secagem passou-se a lixa fina bem de leve retirando o aspecto áspero.

Em seguida foi feito o molde da perda com papel vegetal em que o desenho era transferido para o tecido que era recortado com tesoura pequena de ponta fina. Este pedaço foi posicionado, de acordo com as direções dos fios, e fixado com pequenas tiras de fita adesiva. Pela frente da obra foram executados faceamentos pontuais. Em seguida, pelo verso, foram colocados pontos do adesivo espessado – com auxílio de espátula com ponta bem fina – nas laterais da perda e do pedaço de tecido novo. Com a mesma ferramenta foi feita pressão nas margens para nivelar a intervenção.

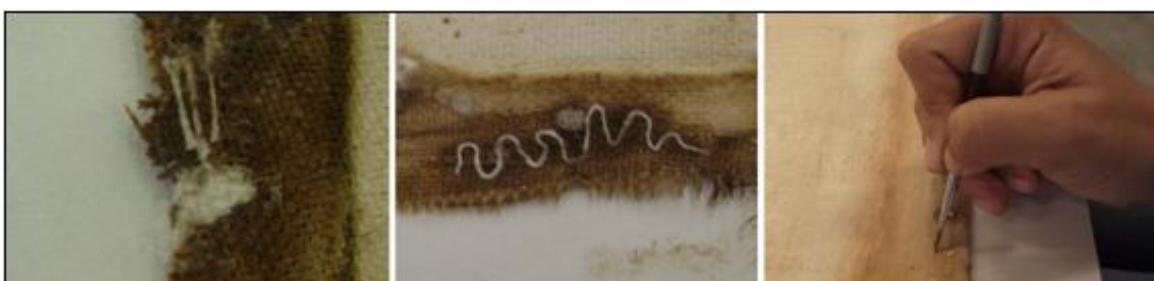
Figura 36- Técnicas ponte, serpenteado e adição de pequenos pontos de adesivo no vinco da borda.
Créditos: Núbia Quinetti e Tamires Lowande, 2014.

As técnicas de pontes e serpentinas serviram para unir alguns rasgos. A primeira, pequenos fios foram fixados com a cola espessada sobrepondo as margens da fissura. A segunda, o fio – passado no mesmo adesivo – é transposto para cada lado das margens em vai-volta. Em alguns casos, eram unidas mais de uma técnica na mesma perda.

Para garantir o nivelamento dessas áreas durante a secagem, posicionou-se o filme de poliéster e colocado peso de mármore. Quando secas foi conferido, por tato, se havia algum relevo, sendo que o resultado foi satisfatório em todas as intervenções.

Pequenos pontos de Primal B60A® diluído (1:1) em água foram dispostos nos vincos das bordas com auxílio de pincel de cerda fina para assegurar o não rompimento de fibras ao estirar a obra. Os fios soltos nas bordas foram cortados rentes à tela e em seguida colados com o adesivo diluído para esses não desfiassem mais.

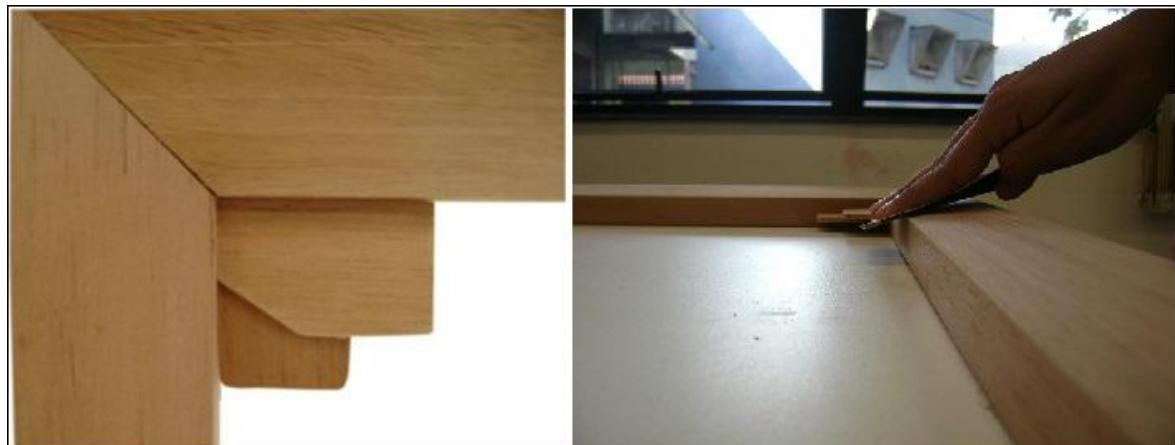
Figura 37- Detalhe da cunha do novo chassi e lixamento dos ângulos retos. Créditos: Núbia Quinetti, 2014.

Após receber o novo chassi – encomendado especificamente para a obra em questão com as medidas adequadas, de madeira cedro²² e com cunhas – foram realizadas medidas preventivas contra insetos xilófagos e proteção contra umidade excessiva. O mesmo foi lixado levemente, principalmente nos ângulos retos em que os vincos das bordas são tensionados.

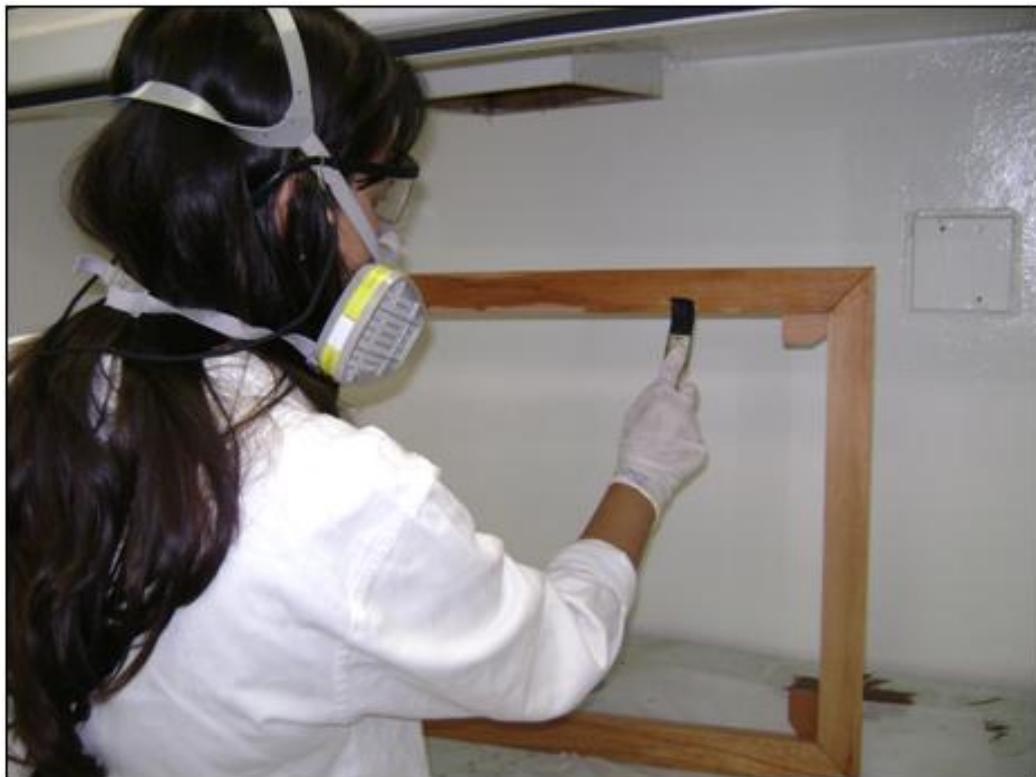
Figura 38 - Imunização do chassi. Créditos: Tamires Lowande, 2014.

Para imunização da madeira foi aplicada, por meio de pinceladas, Dragnet²³ ® 384CE na proporção de 6,5 ml do inseticida para 1000 ml de álcool por toda extensão. Este processo foi feito em capela com exaustão e utilizando equipamentos de proteção individual – máscara contra gases, jaleco, óculos e luvas plásticas – em razão da toxicidade do produto.

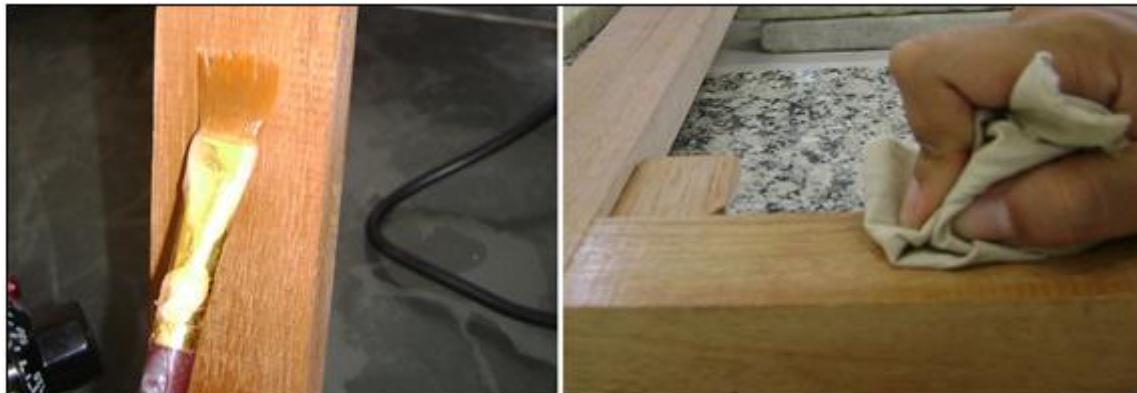
Figura 39- Detalhe da aplicação da cera microcristalina e polimento com trouxinha de tecido.
Créditos: Ires Couto, 2014.

A segunda medida foi passar cera microcristalina²⁴ (50:50) diluída em *white spirit* (84 % aguarrás, 16 % xilol). Ao relatar os resultados do estudo do comportamento de corpos-de-prova (blocos de cedros) impermeabilizados com alguns produtos Alessandra Rosado afirma que “observou-se que as linhas representantes dos corpos-de-prova com cera de abelha e cera microcristalina estão horizontais (contínuas). O resultado, com a amostra totalmente revestida por essas camadas hidrofóbicas, permaneceu estável frente à variação de UR dentro da câmara.” (ROSADO, 2004 p.102)

Sendo assim, o produto foi ativado em banho-maria, assim que liquefeito a cor se tornou translúcida, e pode ser aplicado com pincel no verso do chassi. Para melhor acabamento foi feito polimento com trouxinha de tecido. Logo é possível perceber como a textura se torna mais lisa e a madeira mais brilhante.

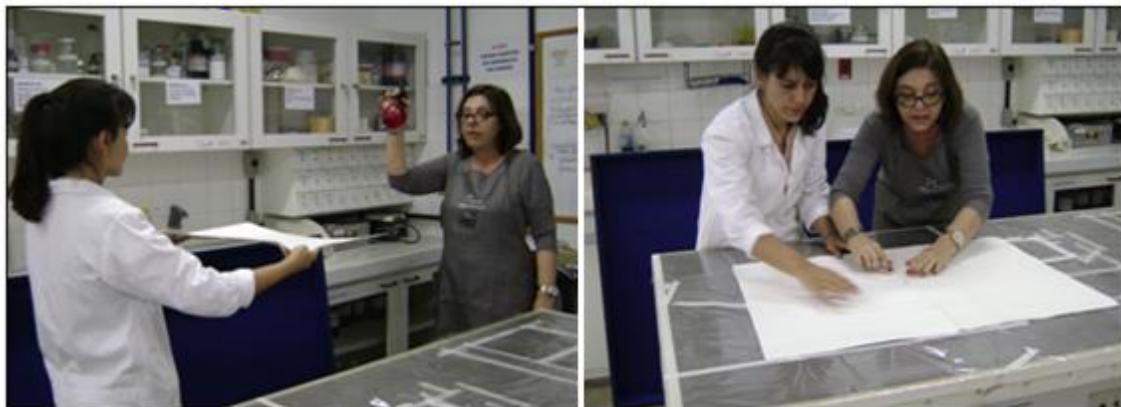
Figura 40- Mata-borrão umidificado por aspersão e posicionamento na mesa de sucção. Créditos: Tamires Lowande, 2014.

Para efetivar a planificação das ondulações em conjunto com o vinco da borda, antes de receber o reforço, a mesma foi posicionada sobre a mesa de succão. Embaixo, em contato com o verso da tela posicionado o papel mata-borrão umidificado, para relaxar o tecido. Depois as áreas ao redor da obra foram fechadas com filme de poliéster para que a succão estivesse concentrada apenas na obra.

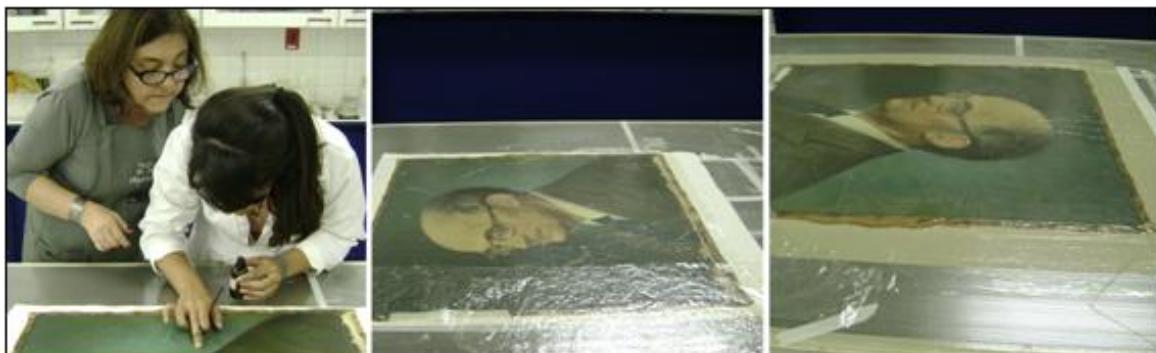
Figura41- Aplicação do adesivo na trinca e o primeiro e segundo momento em que a obra esteve na mesa de sucção. Créditos: Tamires Lowande e Núbia Quinetti, 2014.

Neste momento na trinca que havia próximo ao ombro era aplicada a formulação de adesivo Mowiol®²⁵, água e álcool (4:25:50) com um pincel fino. Em seguida foi massageado com a ponta do dedo para melhor penetração do adesivo e diminuir o relevo causado pela trinca.

Um pedaço de filme de poliéster foi posicionado em cima da obra, aumentando mais a sucção. Esse procedimento na mesa de sucção durou cerca de uma hora. A obra voltou para a mesa de trabalho onde foi executado o reforço de bordas.

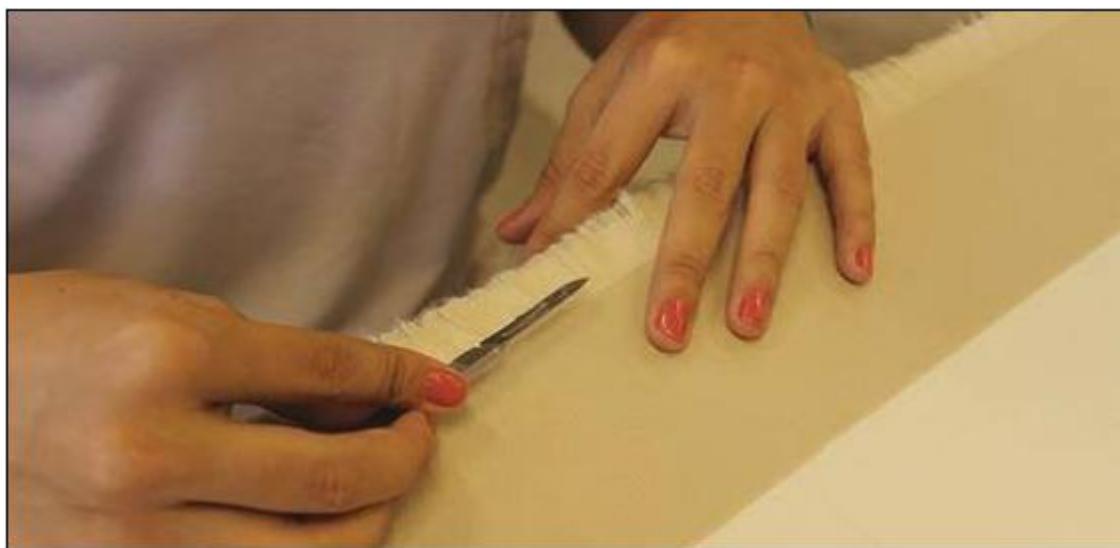
Figura 42- Desbaste da franja do tecido com auxílio de bisturi. Créditos: Jussara Alves, 2014.

Cortou-se quatro tiras com largura de 10 cm, em que 2 cm foram desfiados. Duas com 65 cm e duas de 77 cm de comprimento. Esticadas as tiras – em cima de filme poliéster e presa com fita adesiva – realizou-se a encolagem com Primal B60A® em água (1:1) evitando a área desfiada. Essa foi desbastada com bisturi até que a mesma reduzisse bem o volume para não criar textura na obra após o reforço.

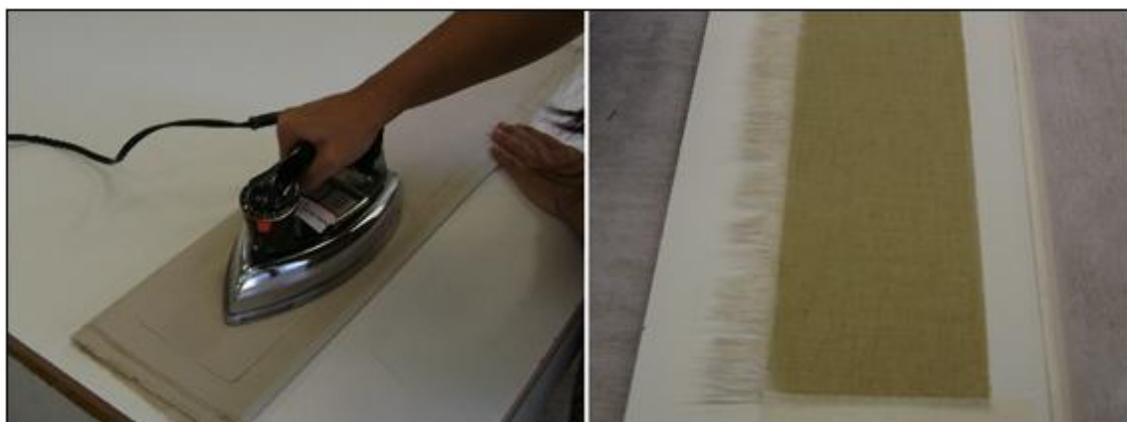
Figura 43- Preparo do tecido para encolagem. Créditos: Jussara Alves e Núbia Quinetti, 2014.

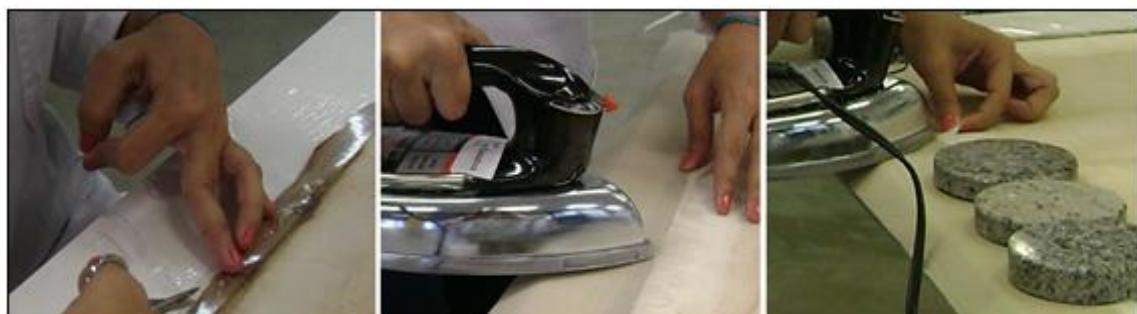
Figura 44- Processo do reforço de borda. Créditos: Maria Alice, 2014.

O adesivo selecionado para a técnica foi o BEVA® 371 filme²⁶. Foram divididos quatro tiras do filme do tamanho e formato exatos aos das margens da obra e com largura de dois centímetros. As camadas do filme são compostas por um papel siliconado branco que protege o lado do adesivo, a película do adesivo e o filme de poliéster transparente. Foi retirado o papel e posicionado em cada uma das quatro bordas – da marca do vinco para fora – sendo que o adesivo fica em contato com o tecido. Com uma fonte de calor, neste caso ferro de passar roupa, foram ativadas as quinas e o meio. Logo após, era cortado o filme de acordo com a forma das bordas – o filme de poliéster transparente permitiu maior precisão neste momento.

As faixas de tecido preparadas são acomodadas na obra, em que apenas as franjas ficam no verso da camada pictórica. Então, é ativada toda a cola, e na medida em que o tecido é fixado vai cobrindo-se com papel siliconado e pesos de mármore. Esse processo foi realizado nas quatro bordas. Com o BEVA® 371 filme foi possível trabalhar com rapidez e controle. A vantagem desse adesivo é a facilidade de retrabalhar uma vez que basta reativar o produto com calor, para realizar ajustes nas tiras de tecido, caso seja necessário.

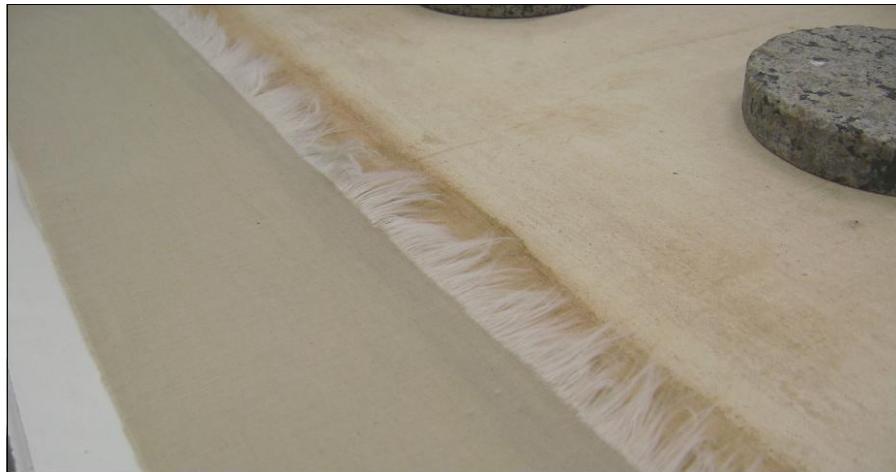
Figura 45- Detalhe do reforço de borda. Créditos: Núbia Quinetti, 2014

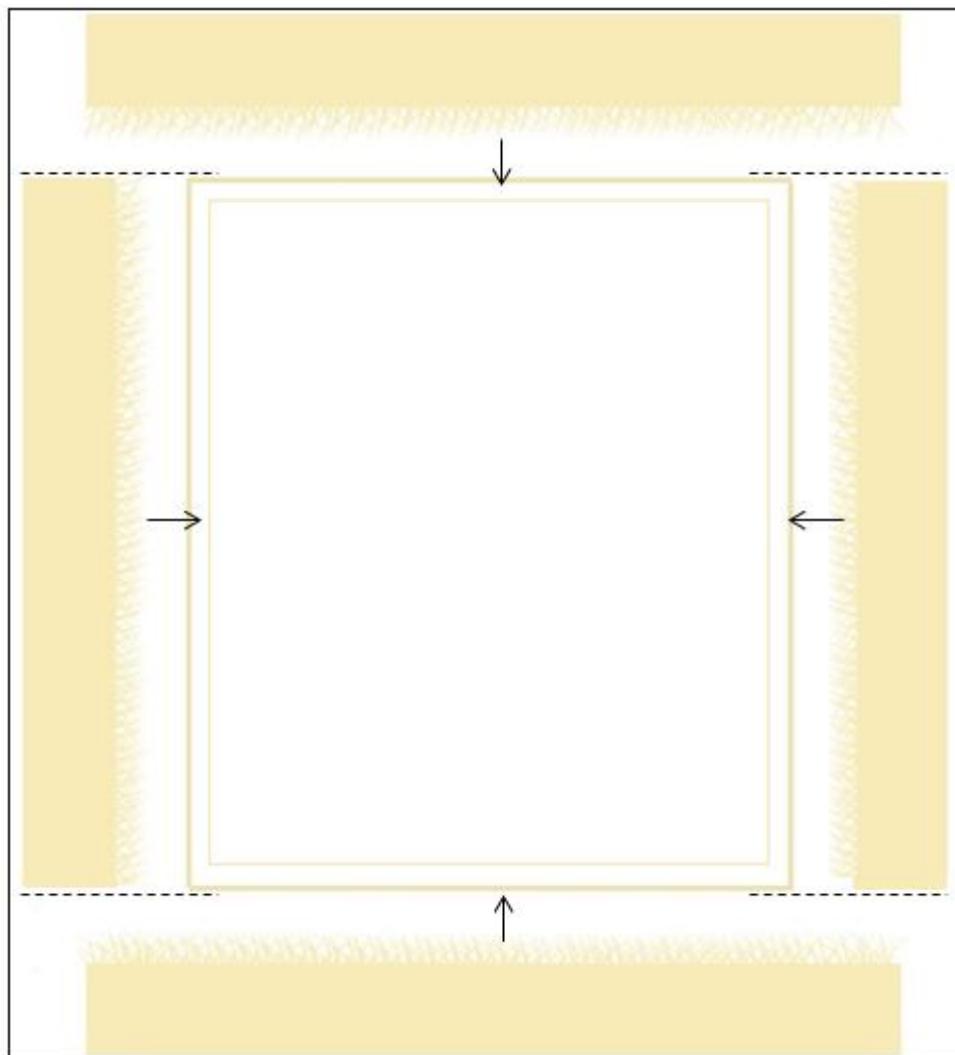
Figura 46 - Desenho esquemático do posicionamento do reforço de borda.
Créditos: Núbia Quinetti, 2014.

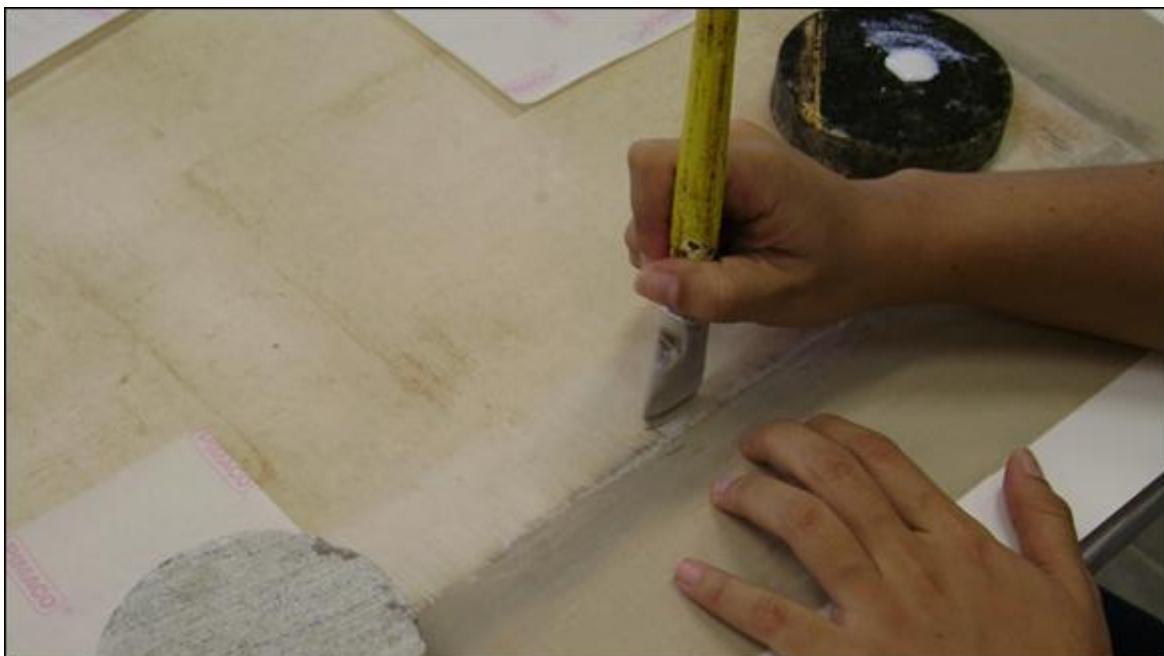
Figura 47- Fixando as franjas na obra com Primal B60A® espessado em metilcelulose. Créditos: Ires Couto, 2014.

Para fixar a franja ao tecido da tela, utilizou-se Primal B60A® espessado em metilcelulose a 4 %. Com um pincel – de cerda rígida e curta – e em uma superfície lisa depositou-se o adesivo onde o pincel era levemente umidificado e aplicado em cima das franjas. Com escova de dente penteavam-se os fios para que ficassem retos e bem aderidos. Para manter a intervenção planificada, durante a secagem, era posicionado papel siliconado e pesos.

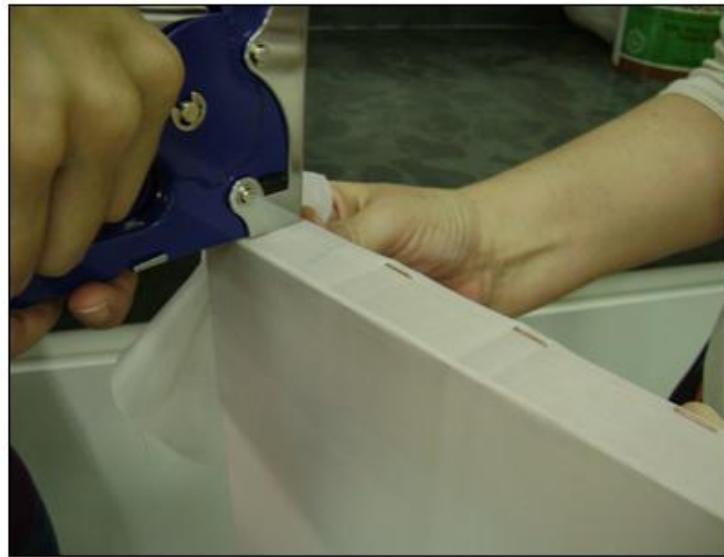
Figura 48- Estiramento do reentelamento solto. Créditos: Ires Couto, 2014.

O tecido selecionado para o reentelamento solto foi um sintético fino e com certa transparência. Este possui mais resistência contra ataque de insetos, deterioração por bactérias e absorve pouca umidade por ser menos higroscópico. Como explicado no capítulo anterior, essa medida foi tomada para contribuir no apoio ao suporte original que apresentava problemas de abaulamento cujo tratamento de planificação realizado não foi suficiente para eliminar completamente, embora tenha amenizado muito.

Foi estirado no novo chassi sendo que os grampos metálicos foram presos próximos às margens para que depois a obra fosse estirada com os grampos mais ao centro da lateral do chassi. Depois de fixado, as sobras foram recortadas rente ao chassi para que não houvesse volume de tecido.

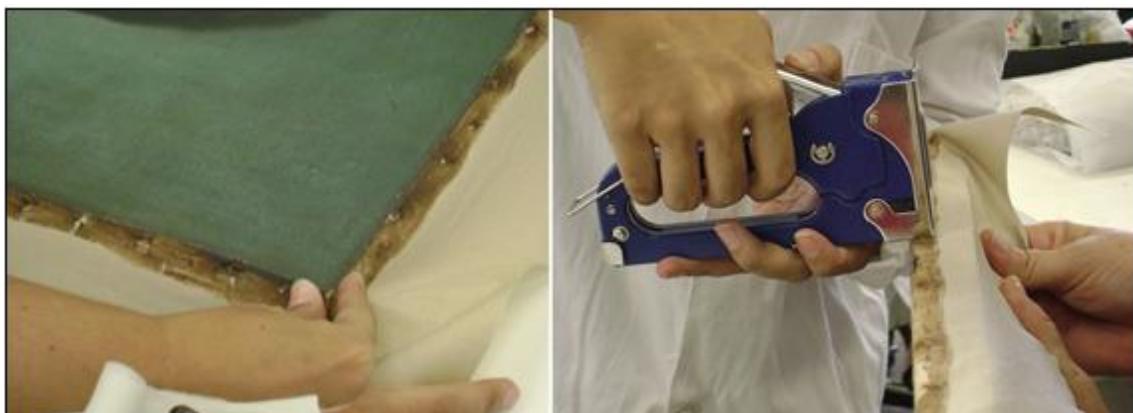
Figura 49 - Posicionamento e estiramento da obra. Créditos: Tamires Lowande, 2014.

O processo de estiramento da obra no chassis teve como primeira medida posicionar a tela respeitando as antigas marcas de vincos das bordas e colocar grampos para que a mesma não se movesse do suporte. Em seguida, grampeou-se o tecido do centro para fora revezando as laterais.

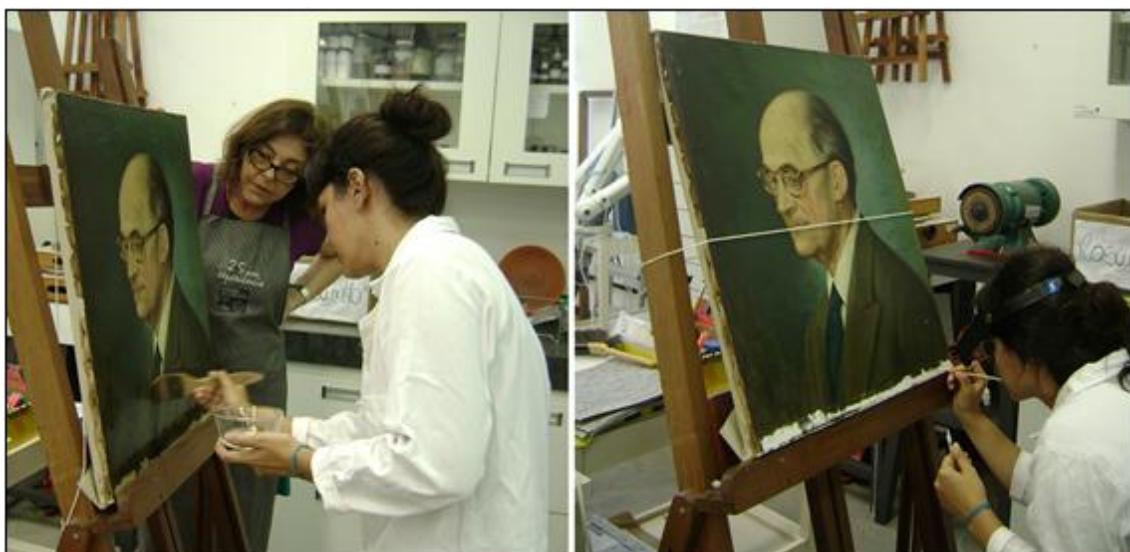
Figura 50- Aplicação do verniz e tinta branca na lacuna. Créditos: Tamires Lowande e Ires Couto, 2014.

Para reintegrar a lacuna foi feito uma camada de interface com verniz entre o original e a intervenção. Ainda, aplicou-se em toda a extensão da tela para saturação das cores. O verniz selecionado foi o Dammar²⁷ a 10 % em aguarrás.

Visto que a base de preparação original era muito fina e deixava aparente a textura do tecido, foi decidido utilizar tinta branca composta por polímeros acrílicos e vinílicos²⁸ nas áreas faltantes de base. Com um pincel fino foi pinçelado a tinta na lacuna.

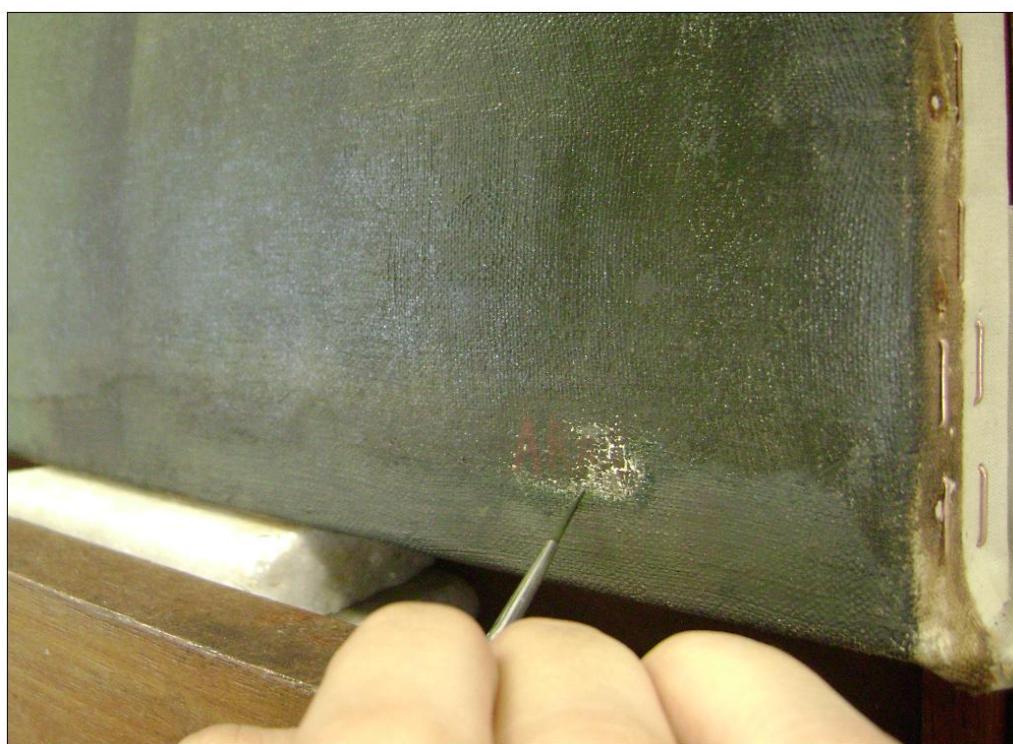
Após começar o processo, foi confirmada a dificuldade de reintegrar a lacuna. Percebeu-se que em áreas distintas a tinta era absorvida de formas diferentes. Além disso, o guache tem como característica de coloração um esbranquiçamento depois de seco, o que complicava a visualização durante a intervenção, sendo que a tonalidade deveria ser confiada quando ainda estava molhada. Passar o *swab* umedecido com aguarrás também ajudava na observação da saturação, pois simulava o efeito de um veniz. Essa reintegração é, comumente, um processo demorado, pois requer muita atenção e dedicação para observar a diversidade de tonalidades, neste caso, tons verdes e marrons. As áreas menores foram reintegradas primeiramente e, depois, as maiores. Na área da assinatura, a reintegração foi mais cautelosa e foi realizada estritamente nas lacunas ao redor das letras da assinatura do artista.

Figura 51- Reintegração na área da assinatura. Créditos: Ires Couto, 2014.

Dado que havia um vinco horizontal com algum relevo em área próxima à área reintegrada percebeu-se que, quando iluminado, o reflexo neste local era diferenciado, o que dificultava a passagem entre o original e a reintegração. Optou-se por fazer uma apresentação estética com objetivo de amenizar a passagem entre a pintura original e a reintegração cromática.

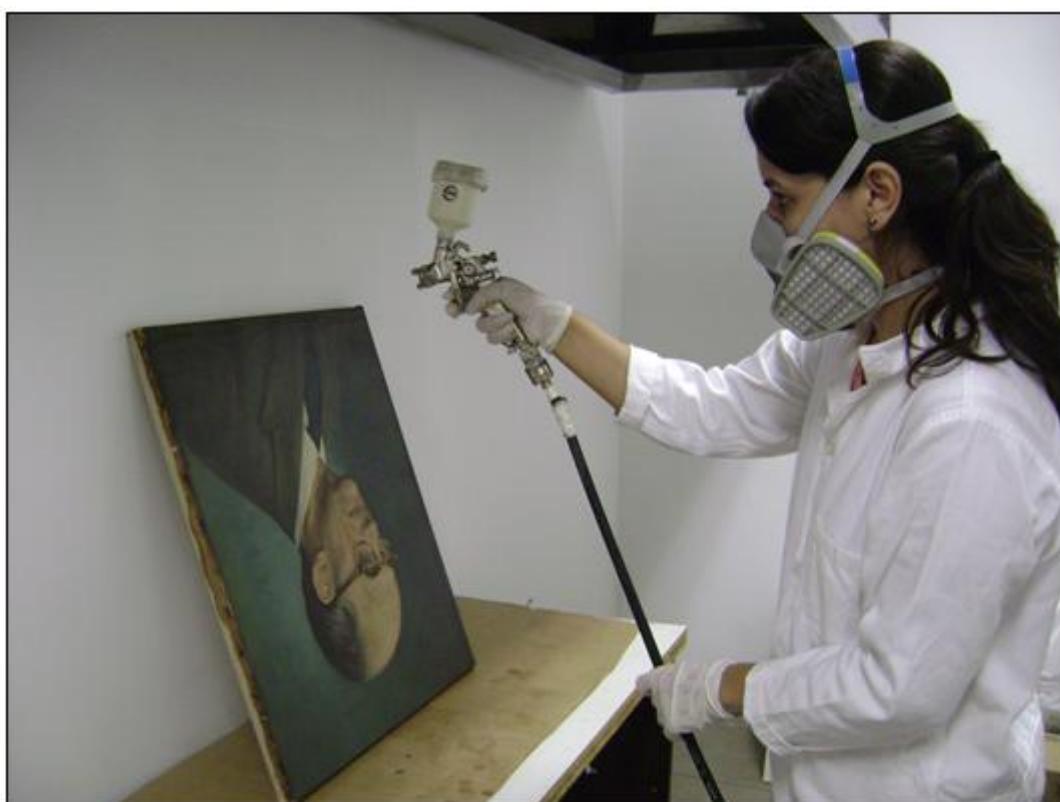
Figura53- Aplicação do verniz final com cera. Créditos: Maria Alice, 2014.

Devido à presença da cera na formulação, o mesmo foi aquecido em banho-maria. A aplicação foi executada por meio de aspersão buscando um efeito o mais homogêneo e regular possível.

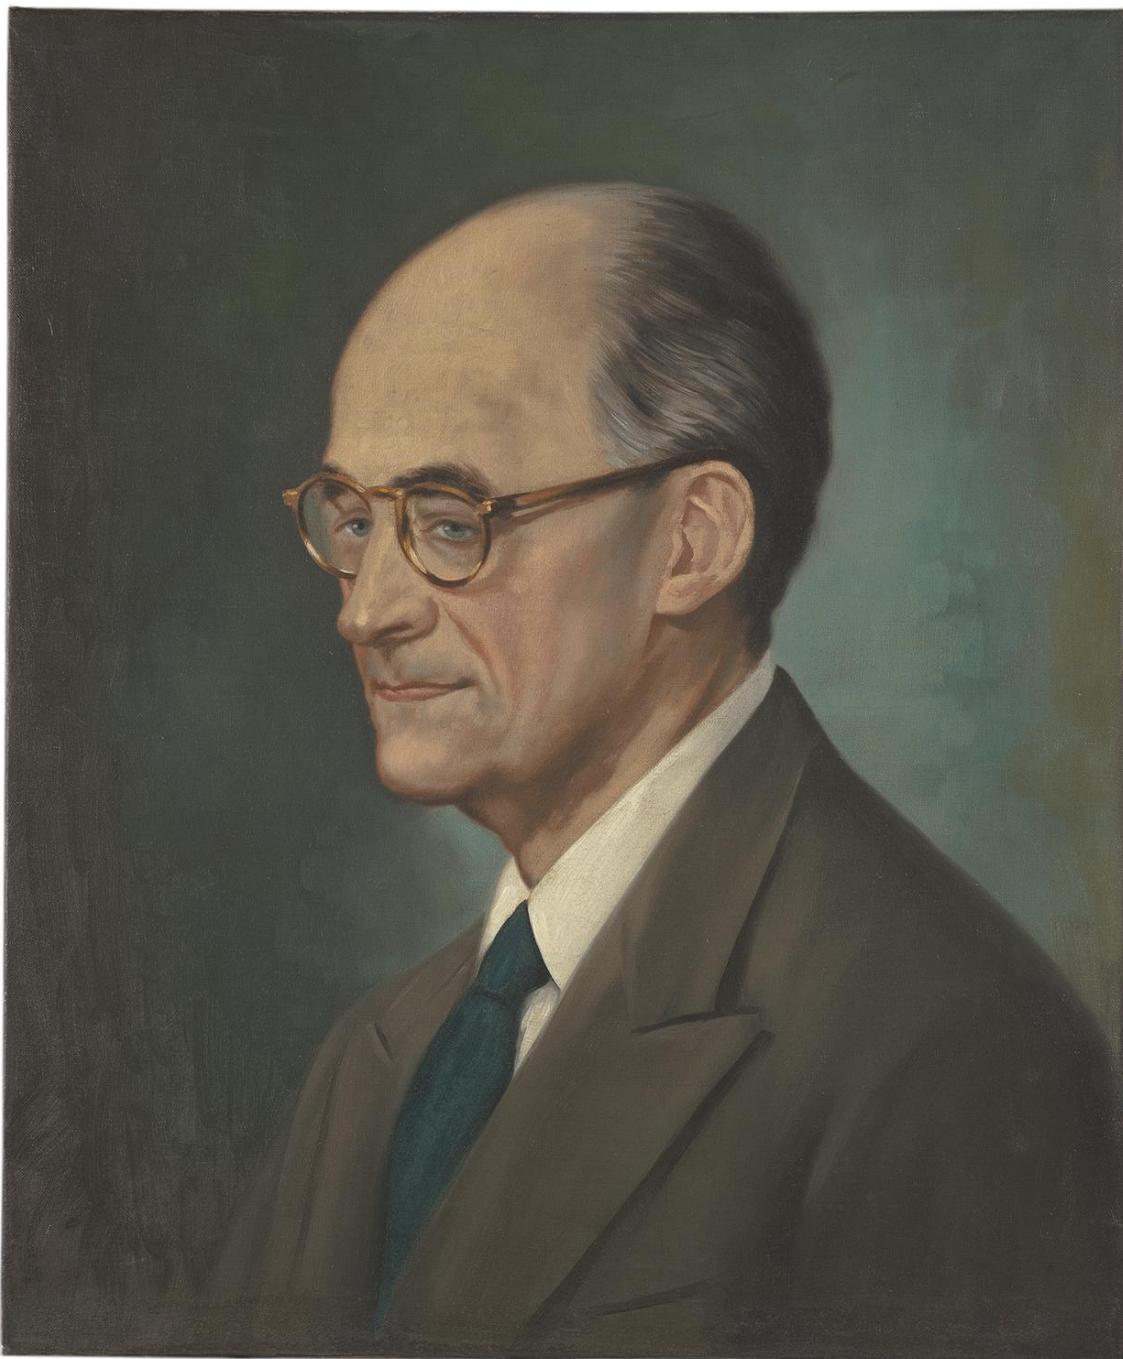
Figura 54 - Fotografia de luz visível (frente) após restauração, com perfil de cor.
Retrato de Homem de Óculos.

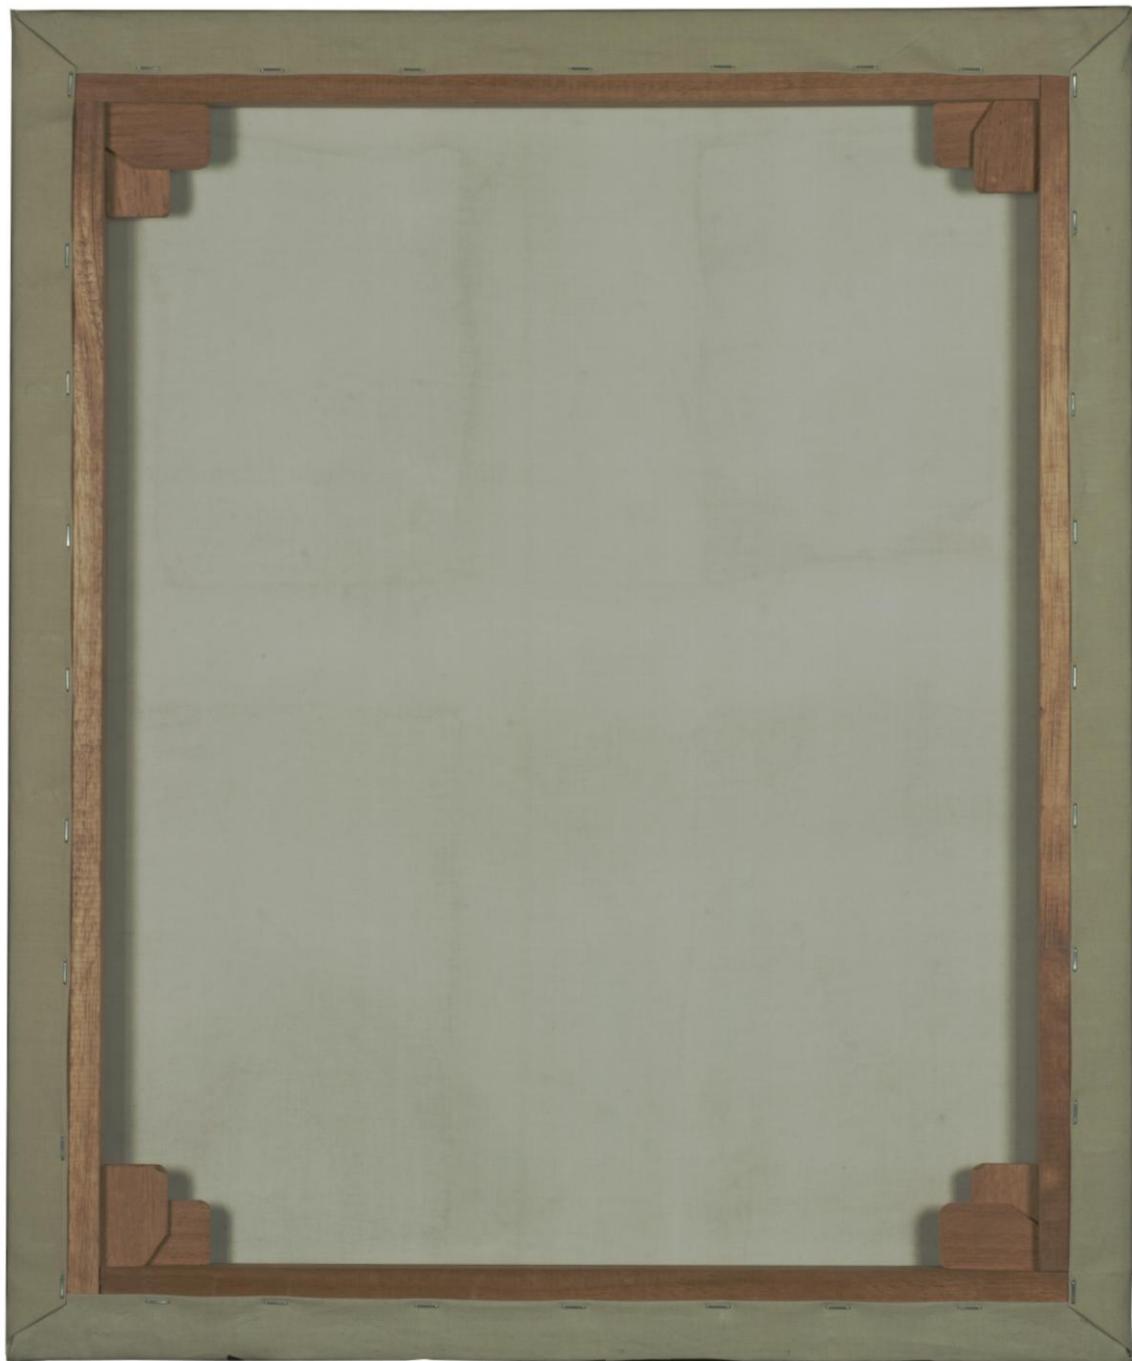
Figura 55- Fotografia de luz visível (verso) após restauração, com perfil de cor.
