**RESTAURAÇÃO DA PINTURA DE CAVALETE *RETRATO DE HOMEM COM
ÓCULOS:***

Tratamento estrutural e pictórico

Belo Horizonte, Escola de Belas Artes da UFMG, 2014.

Trabalho de Conclusão de Curso apresentado ao curso de graduação em Conservação-Restauração de Bens Culturais Móveis da Escola de Belas Artes (EBA) da Universidade Federal de Minas Gerais (UFMG) como requisito parcial para obtenção do título de Bacharel em Conservação-Restauração em Bens Culturais Móveis.

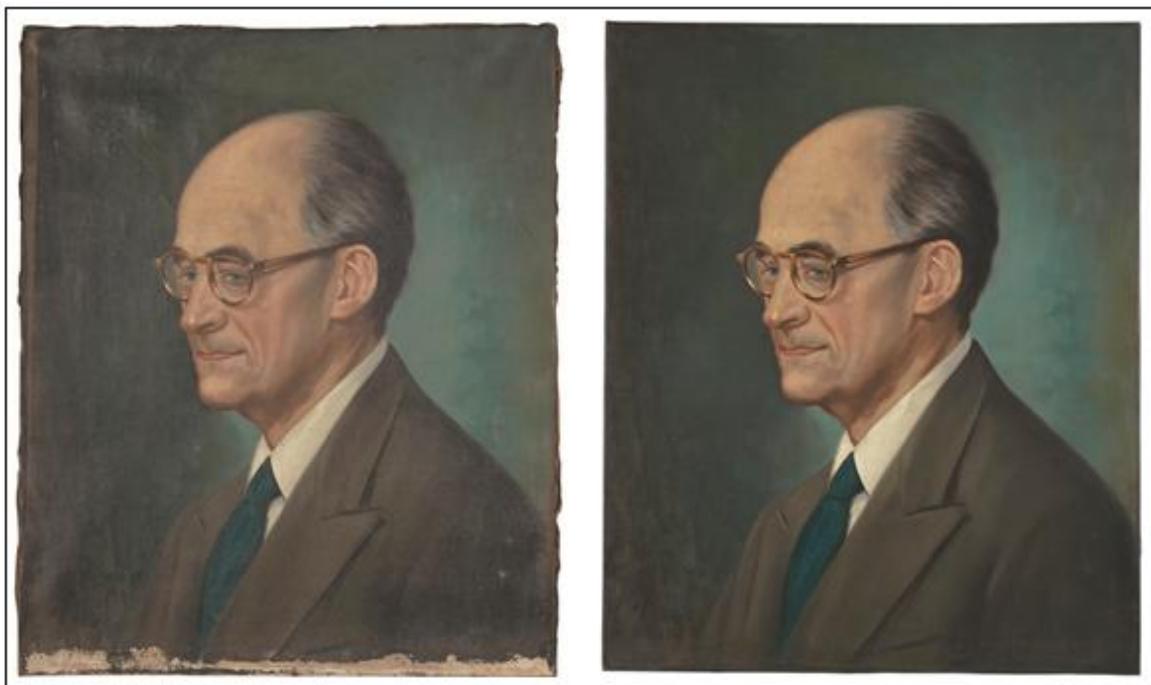
Figura 56- Fotografias de luz visível, com perfil de cor. Antes e após restauração. Créditos: Cláudio Nadalin e Núbia Quinetti, 2014.

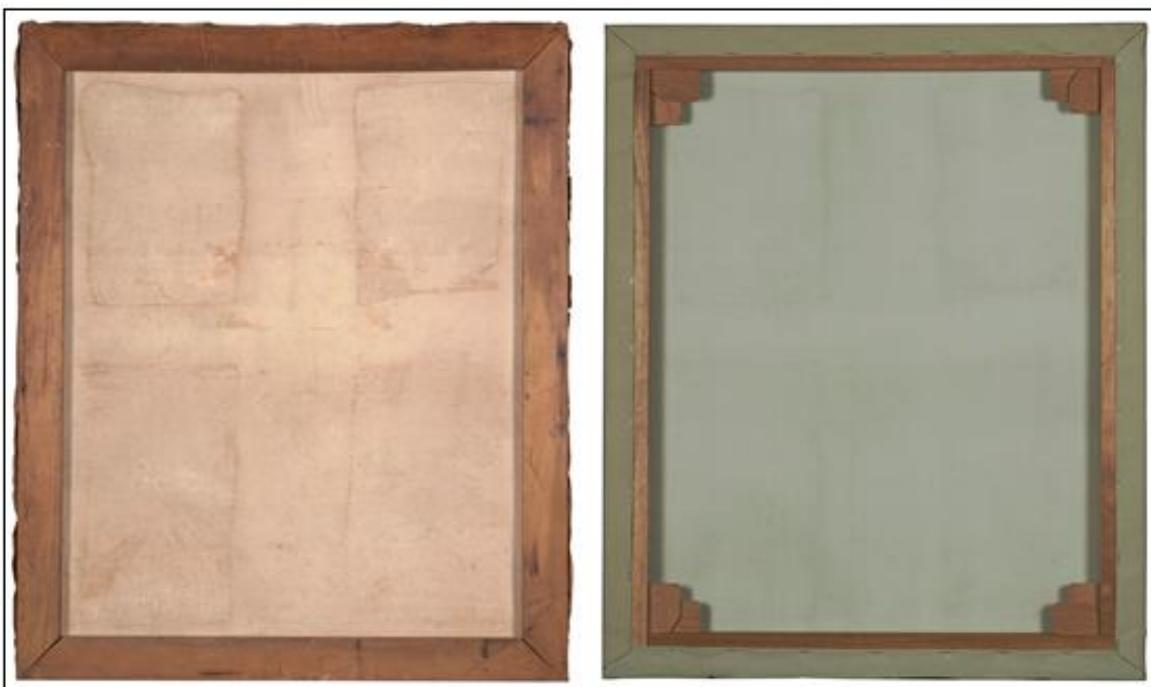
Figura 57- Fotografias de luz visível. Antes e após restauração. Créditos: Cláudio Nadalin e Núbia Quinetti, 2014.

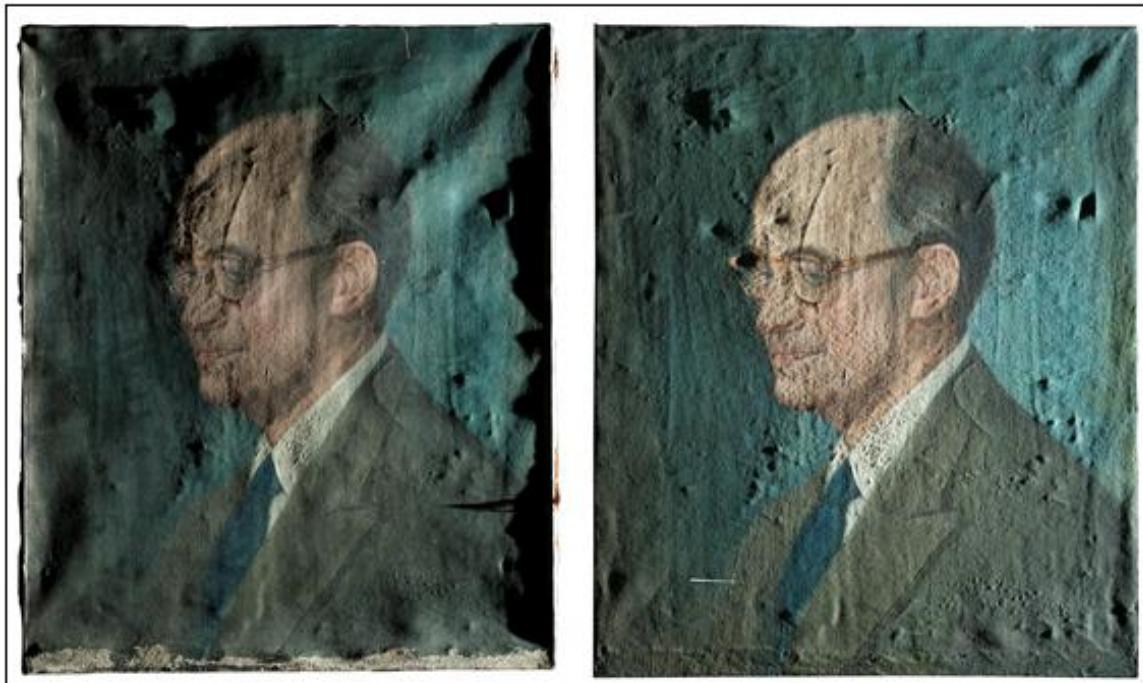
Figura 58- Fotografias de luz rasante. Antes e após restauração. Créditos: Cláudio Nadalin e Núbia Quinetti, 2014.
