**RESTAURAÇÃO DE UM ESTANDARTE PINTADO SOBRE  
MADEIRA, PERTENCENTE AO ACERVO DA IGREJA NOSSA  
SENHORA DO ROSÁRIO - SABARÁ - MINAS GERAIS**

Trabalho de Conclusão de Curso apresentado  
à Graduação de Conservação e Restauração  
de Bens Culturais Móveis da Escola de Belas  
Artes da UFMG, como requisito para  
obtenção do título de bacharel em  
conservação-restauração de bens culturais  
móveis.

**Belo Horizonte  
Escola de Belas Artes da UFMG  
2015**

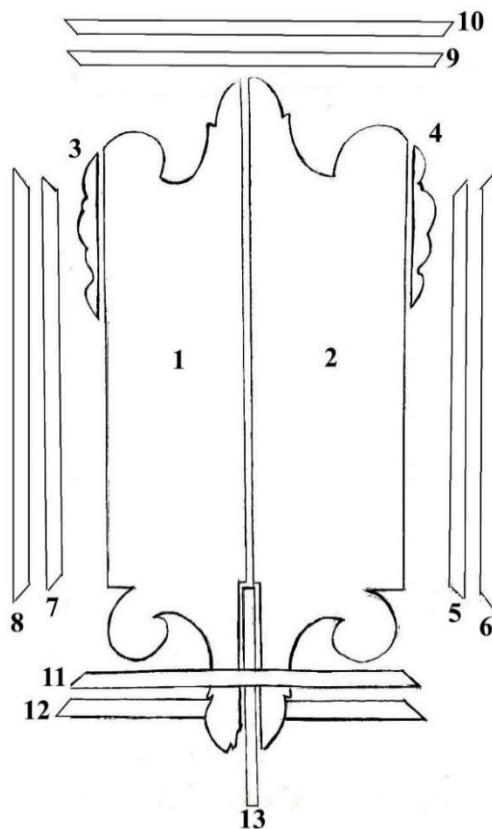
**Figura 27.** Desenho esquemático dos blocos que estruturam a peça. **Legenda:** tábuas constituintes do painel números 1 e 2; recortes do ornamento da moldura números 3 e 4; ripas das molduras frente 9, 7 (intervenção), 5, 11; verso números 6, 8, 10, 12 (intervenção); haste (intervenção feita com cabo de vassoura) número 13.

Os blocos 1 e 2 são tábuas que constituem o painel central das pinturas configuradas na frente e no verso com as respectivas representações de Nossa Senhora do Rosário na face Principal e São Domingos de Gusmão na face ulterior. Estes dois blocos formam juntos a maior parte da estrutura da obra complementando também as ornamentações da moldura nas extremidades verticais.

Os blocos 3 e 4 completam as ponteiras das molduras na parte superior, nas laterais da peça. Estes blocos são unidos nas tábuas 1 e 2 por meio de cravos e cola.

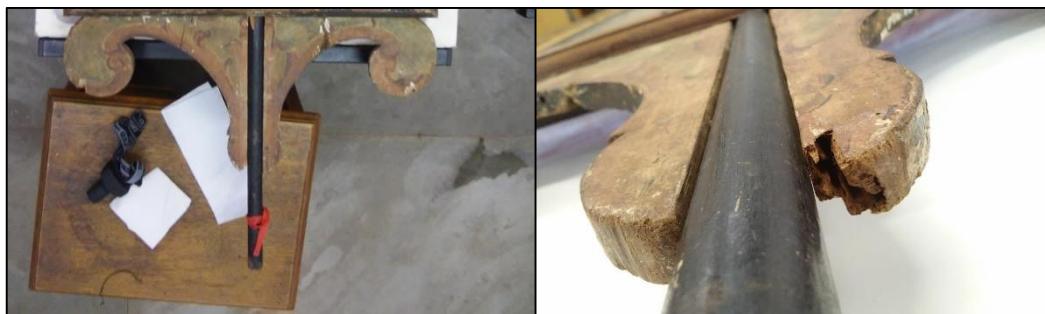
**Figura 28.** Detalhe de cabo de vassoura pintado de preto afixado entre os dois blocos que dividem o painel central

O bloco 13 se trata de uma haste pintada de preto com 41 cm de comprimento, possivelmente cortada de um cabo de vassoura. A haste é fixada na parte inferior entre os blocos das tábuas centrais Fig.28 e mantém a obra acoplada improvisadamente em uma base de madeira que permite a exposição erguida do Estandarte.

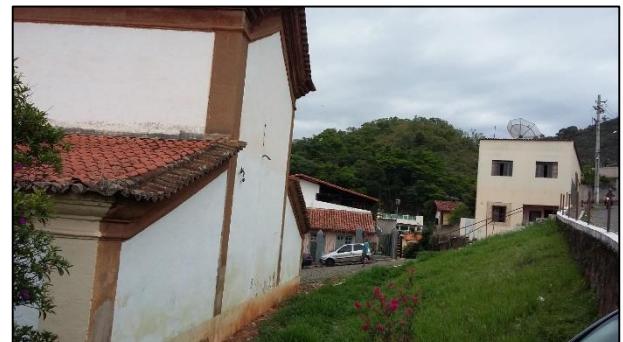
A fig.30 e Fig.31 destacam a inclinação da calçada em relação ao terreno da Igreja, e ainda detalham a presença de manchas amareladas causadas por água e manchas escuras possivelmente oriundas de ataque de micro organismos na parte inferior da parede no lado de fora da Igreja.

**Figura 30.** Área externa do Museu, círculo vermelho destacando o terreno da igreja levemente rebaixado de acordo com a calçada pavimentada com pedra, e ainda no círculo é possível perceber manchas causadas pela água e por ataque de microrganismos

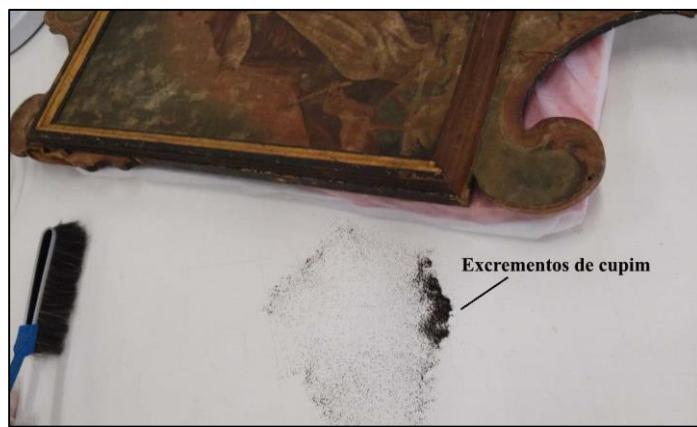
**Figura 33.** Excrementos de cupim que caiam das galerias presentes no suporte do Estandarte

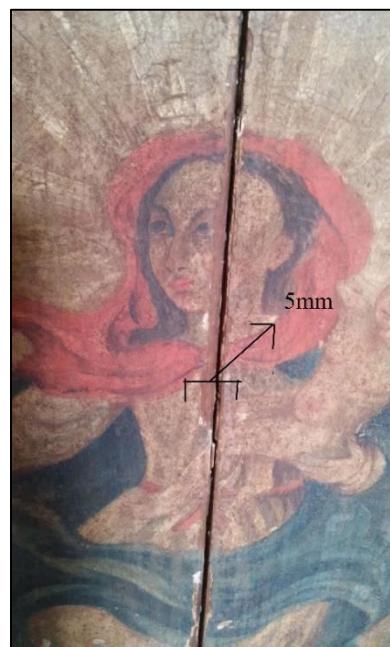
**Figura 35.** Detalhe da separação entre as duas tábuas do painel central, seta indicando a distância de 5mm entre os blocos

A área de junção dos blocos dos painéis centrais se apresentam separadas com o distanciamento de aproximadamente 4 mm entre as duas tábuas Fig. 35. Esta separação possivelmente é resultante da movimentação mecânica natural da madeira e das intervenções sofridas por esse suporte na substituição de parte da moldura.

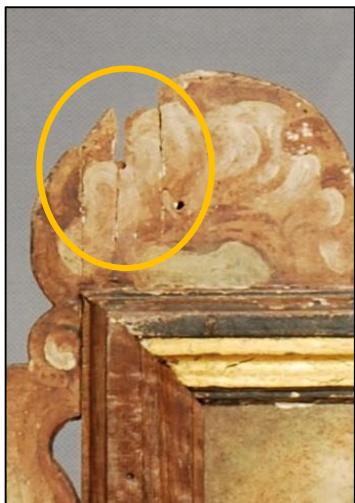
**Figura 36.** Perda do suporte localizada na ponteira da extremidade superior próximo à área de junção dos blocos que ornamentam a moldura

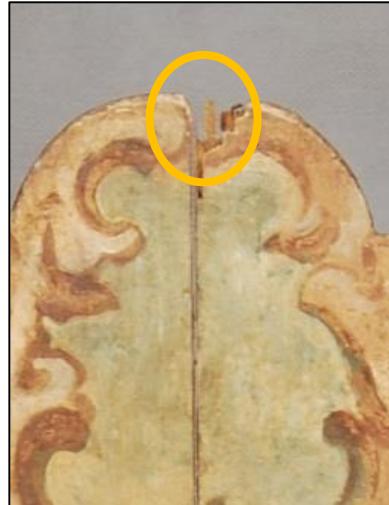
**Figura 37.** Perda do suporte na ponteira esquerda da ornamentação da moldura

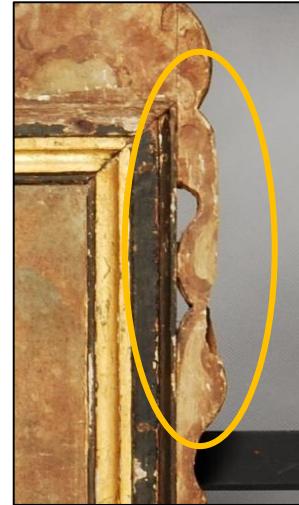
**Figura 38.** Perda na ponteira superior à direita do Estandarte

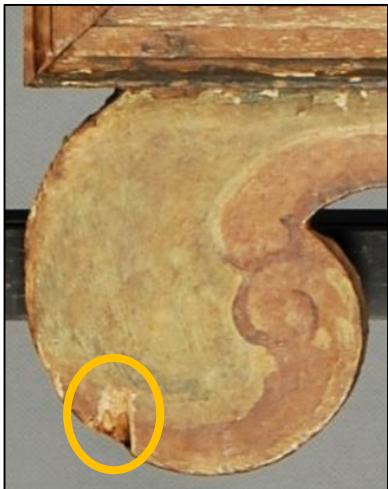
**Figura 39.** Perda do suporte na ponteira da extremidade inferior à esquerda  
**Foto:** Lucas Carvalho

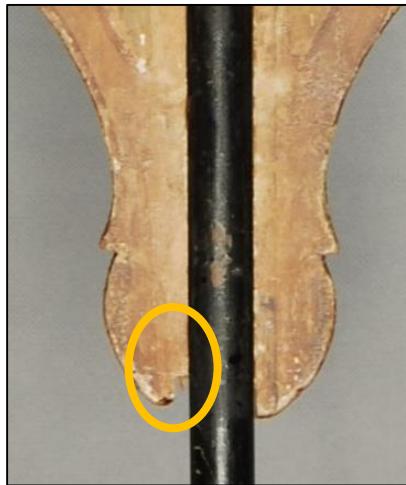
**Figura 40.** Perda do suporte na extremidade inferior central à esquerda próximo a haste de sustentação  
**Foto:** Lucas Carvalho

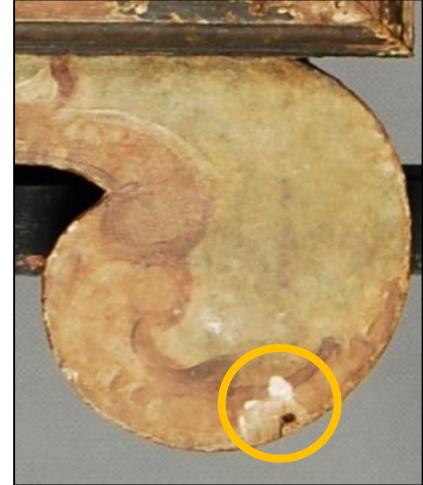
**Figura 41.** Perda do suporte na ponteira da extremidade inferior lateral direita  
**Foto:** Lucas Carvalho

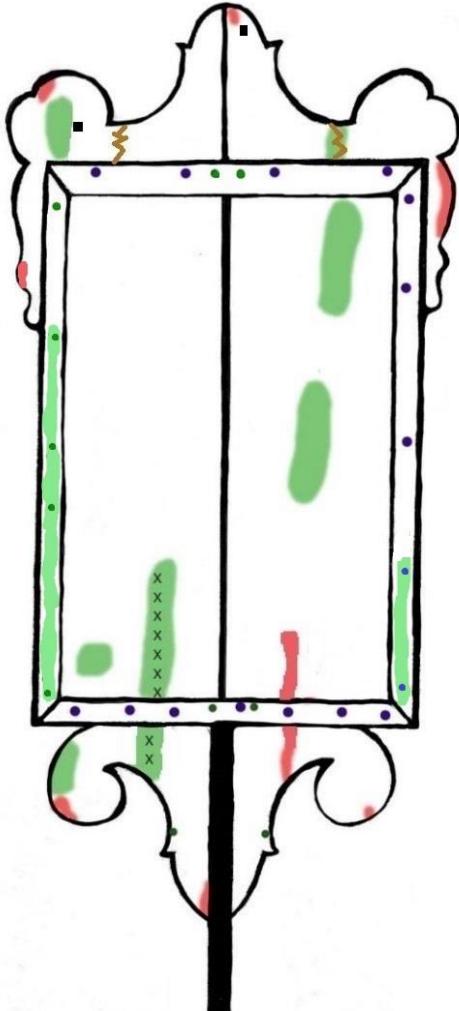
## MAPEAMENTO \_ ESTADO DE CONSERVAÇÃO DO SUPORTE: Lado com a representação de Nossa Senhora do Rosário

O esquema ilustrado no quadro 3 detalha as localidades das deteriorações do suporte diagnosticadas na Face do Estandarte com a representação de Nossa Senhora do Rosário.

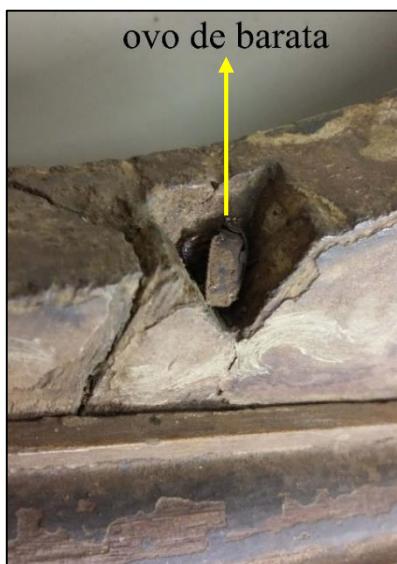
Na Fig.44 é possível perceber uma pequena perda na parte superior do bloco esquerdo do painel na ornamentação da moldura, e ao lado uma pequena rachadura. Neste mesmo local continha ovos de inseto depositados na cavidade da perda.

**Figura 45.** Ovo de barata empregando na perda do suporte

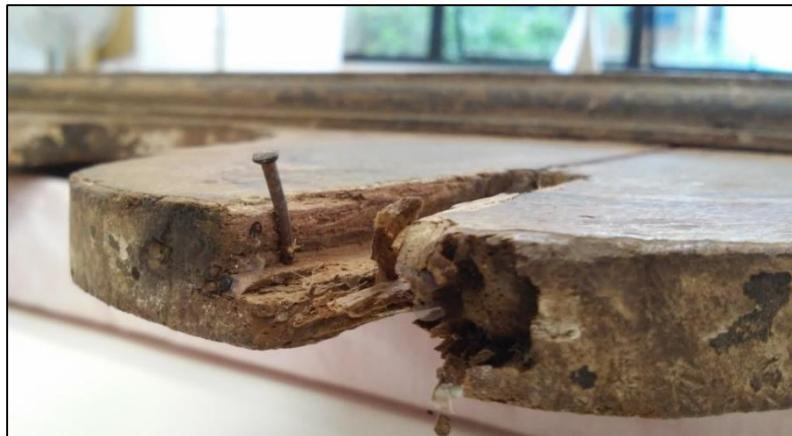
**Figura 48.** Prego afixado na cavidade que se faz presente na parte superior do Estandarte no lado com a representação de São Domingos de Gusmão

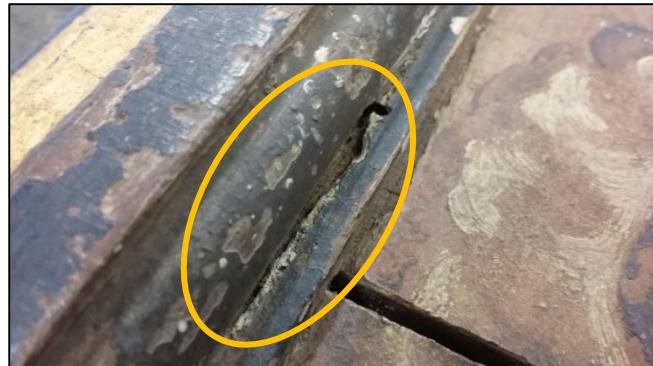
A ripa da moldura localizada na parte superior estava com galerias que deixaram o suporte pouco resistente e sensível ao toque, restando apenas uma camada fina de madeira.

**Figura 50.** Galerias presentes na ripa superior da moldura localizada do lado com a representação de São Domingos de Gusmão

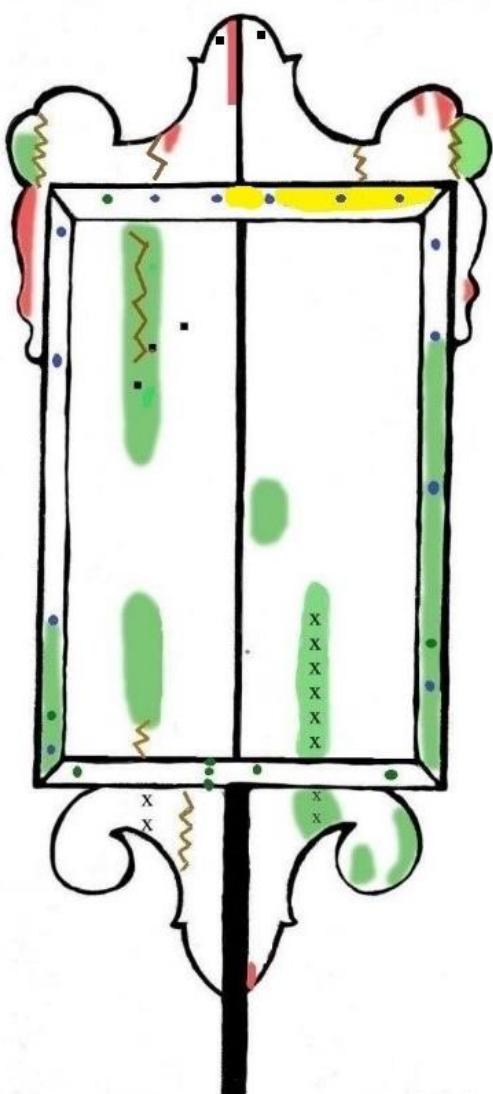
**MAPEAMENTO \_ ESTADO DE CONSERVAÇÃO DO SUPORTE: Lado com a representação de São Domingos de Gusmão**

As deteriorações mencionadas anteriormente identificadas no lado do Estandarte com a representação de São Domingos de Gusmão estão devidamente mapeadas e identificadas no quadro 4.

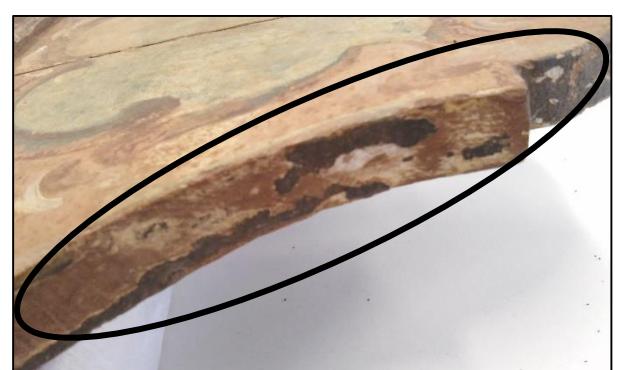
**Figura 55.** Perda da policromia e da camada pictórica nas bordas da ornamentação da moldura superior

Através da análise estratigráfica foi possível identificar que a base de preparação das pinturas se apresentavam com aspecto pulverulento e quebradiço o que contribuiu para o desprendimento da camada pictórica principalmente nas extremidades dos blocos do painel central. Nestas regiões e principalmente nas áreas em que o suporte se apresentava com galerias a camada pictórica estava com desprendimentos Fig. 54 e Fig. 55.

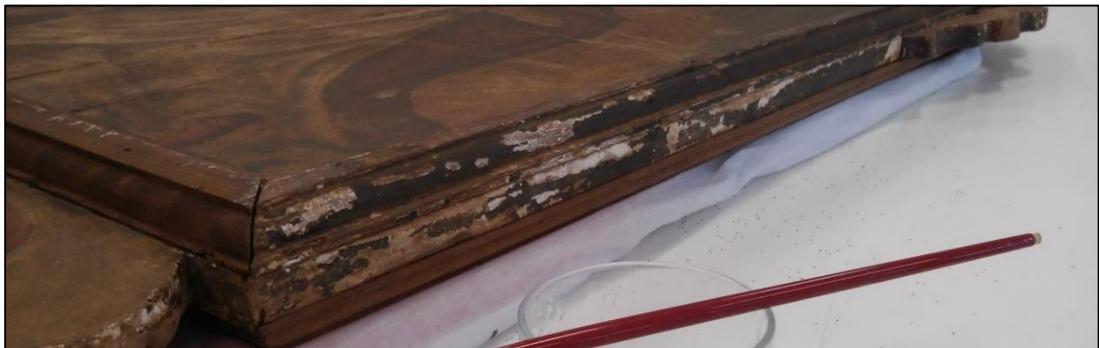
**Figura 58.** Perda da policromia e camada pictórica na borda a direita do Lado com a representação de São Domingos de Gusmão

A Fig.58 destaca a perda da camada pictórica na lateral do painel, esta região se apresentava demasiadamente fragilizada devido à presença de galerias no suporte, esta fragilização proporcionou o desprendimento dos estratos e a formação de lacunas. A policromia presente nas ripas da moldura Fig.56 e Fig.57 eram as que mais se apresentavam deterioradas com perdas em regiões generalizadas, deixando o suporte aparente.

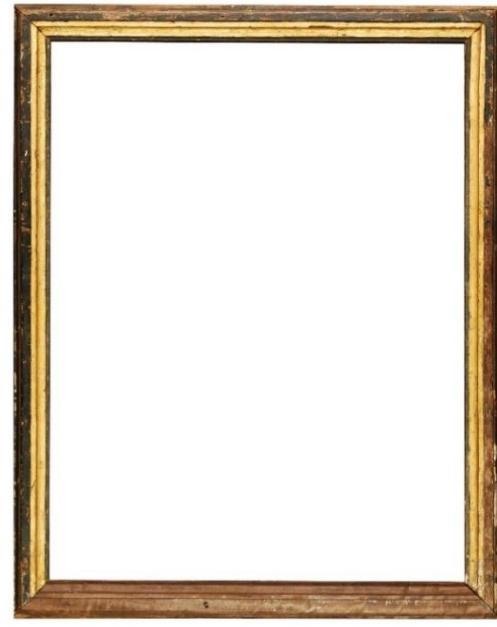
**Figura 57.** Ripas da moldura correspondentes ao lado com representação de São Domingos de Gusmão

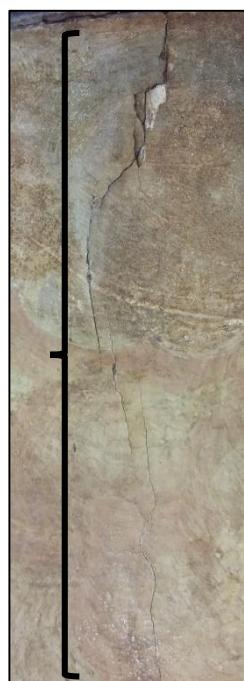
No bloco direito do painel central é notável a presença de craquelês na parte superior da pintura Fig.61.

**Figura 61.** Craquelês e desprendimento na parte superior direita do painel central

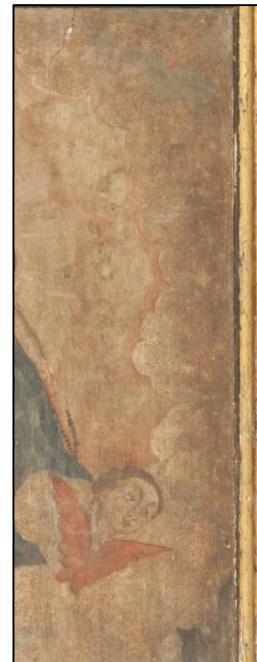
A camada superficial da pintura mostra-se impregnada de cera, o material se apresenta escurecido e fragmentado principalmente nas áreas de fundo da pintura Fig. 62. Seu aspecto escuro desfigura a totalidade da pintura prejudicando a identificação das formas e alterando a composição cromática da obra.

**Figura 62.** Camada de cera escurecida impregnada na pintura

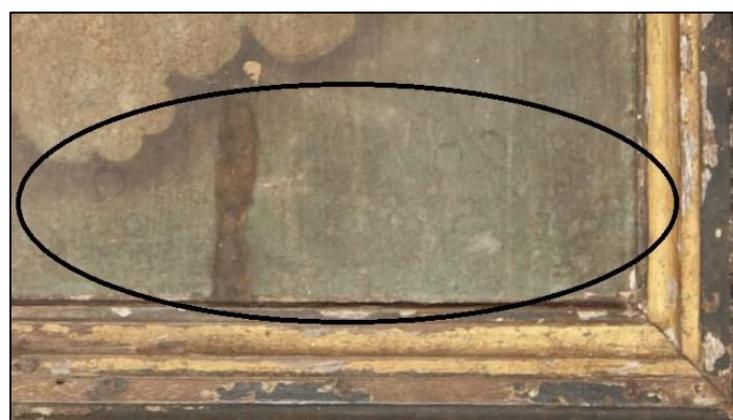
No bloco a direita na parte inferior na área de fundo azul da pintura contém manchas esbranquiçadas.

**Figura 63.** Detalhe de manchas esbranquiçadas na superfície da pintura na região inferior do bloco direito do painel central

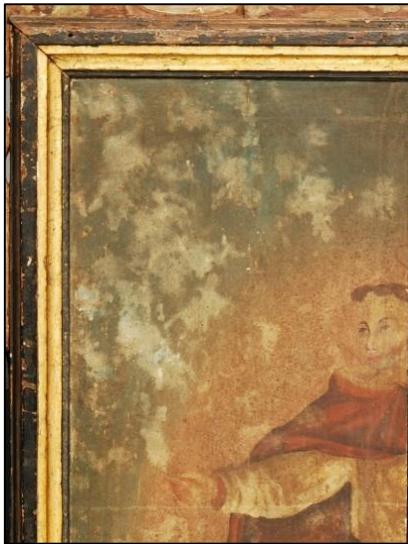
O bloco esquerdo do painel possui na parte superior manchas esbranquiçadas. A região central até a parte inferior nota-se manchas que abrangem os dois blocos do painel

**Figura 64.** Manchas esbranquiçadas concentradas na parte superior do bloco esquerdo do painel central

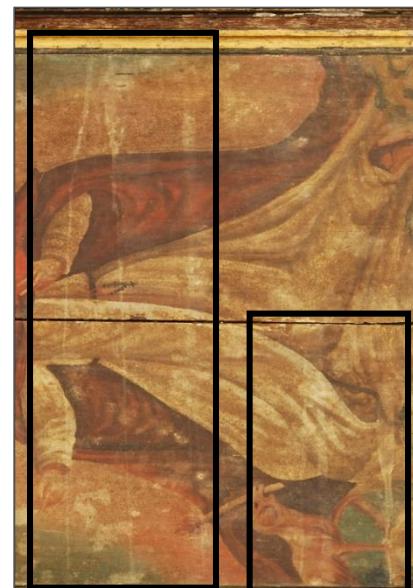
**Figura 65.** Manchas de escorridos sinalizadas dentro dos quadrantes

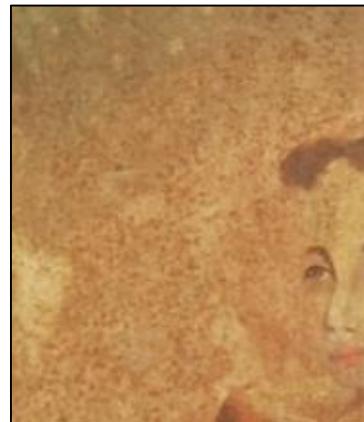
A superfície da camada pictórica apresenta-se com cera impregnada com aspecto fragmentado e escurecido Fig. 66, esse material está disposto de forma generalizada sobre a pintura.

**Figura 66.** Detalhe da cera impregnada na camada superficial da pintura de São Domingos de Gusmão, o material se apresenta com aspecto escurecido e fragmentado

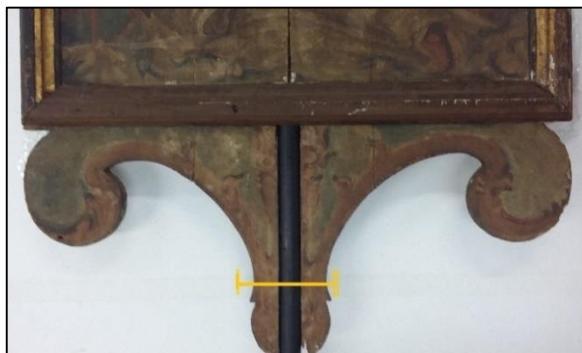
A haste se mantém anexada entre as duas tábuas na parte inferior e foi fixada por meio de um prego com aspecto semelhante ao cobre, que atravessa os blocos centrais mantendo unindo o cabo de vassoura. A Fig.68 detalha com maior precisão a forma em que o prego atravessa a obra fixando o cabo entre os blocos centrais. Nas laterais onde foi colocado o prego contém dois buracos que estão revestidos com massa epóxi Fig.69.

**Figura 68.** Linha amarela indicando região onde o prego está afixado atravessando a obra e unindo a haste entre os blocos do painel central

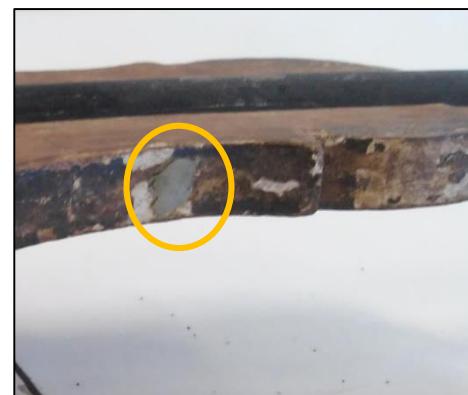
**Figura 69.** Detalhe massa epóxi que reveste o prego que fixa o “cabô de vassoura” entre os dois blocos do painel central

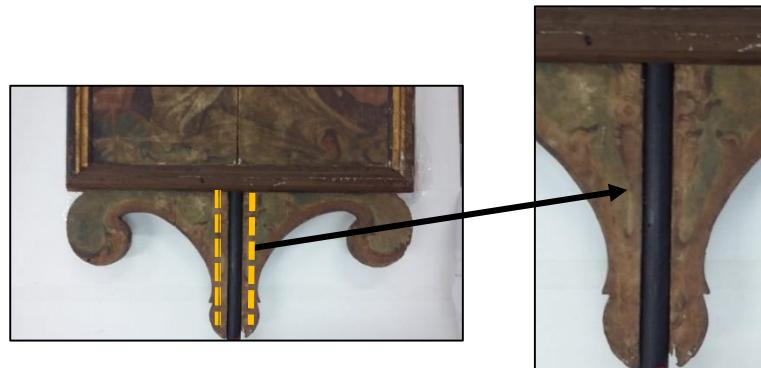
Nas bordas entre as tábuas onde o cabo de vassoura foi afixado contém marcas de encaixe que indicam a presença de um outro suporte de sustentação do Estandarte. No entanto, estas marcas estão sobre a policromia da ornamentação da moldura, este detalhe sugere que provavelmente a haste anterior, assim como a atual, também é resultante de uma intervenção, ou possivelmente um bloco complementar do cabo de vassoura. Estas duas conformações possíveis de intervenção estão detalhadas nas Fig.73 e Fig.74.

**Figura 74.** Marcas de encaixe da antiga haste de sustentação sinalizada com tracejados amarelos

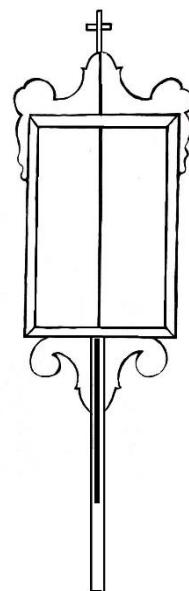
O Estandarte, como é possível perceber na Fig.72, na década de 80 possuía uma outra haste de sustentação maior e mais grossa que a atual. A imagem abaixo destaca o Estandarte sendo carregado na procissão da Festa do Rosário de 1987.

**Figura 72.** Ilustração indicando a conformação do Estandarte em 1987

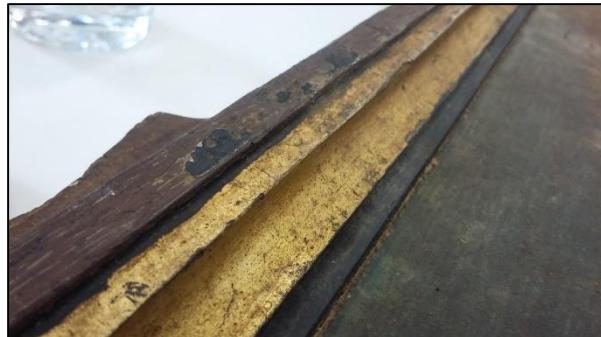
Na policromias dos frisos localizados nas ripas da moldura foi possível identificar por meio dos exames estratigráficos, a presença de uma repintura preta. Esta por sua vez foi aplicada de maneira grossseira e com um tinta preta fosca e porosa, Fig.77 estas características são distintas da camada pictórica subjacente.

**Figura 77.** Frisos da moldura com repintura preta

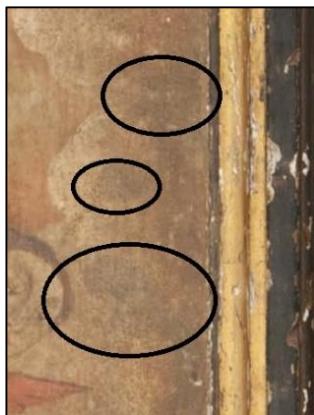
É possível percebermos na camada pictórica a marcas de dedos, provavelmente da pessoa que efetuou a repintura e accidentalmente encostou na obra com a mão suja de tinta preta na extremidade lateral, região inferior direita da face que configura a imagem de Nossa Senhora do Rosário no Estandarte Fig.78.No Lado de São Domingos contém respingos de tinta preta sobre a camada pictórica próximo ao friso do lado direito na parte inferior Fig. 79.

**Figura 78.** Marcas de dedo na superfície da camada pictórica da pintura de Nossa Senhora do Rosário nas laterais

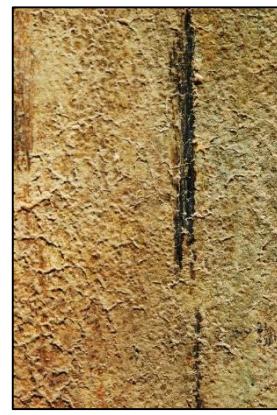
**Figura 79.** Respingos de tinta preta sobre a camada pictórica da pintura de São Domingos de Gusmão na Parte inferior do lado direito da composição

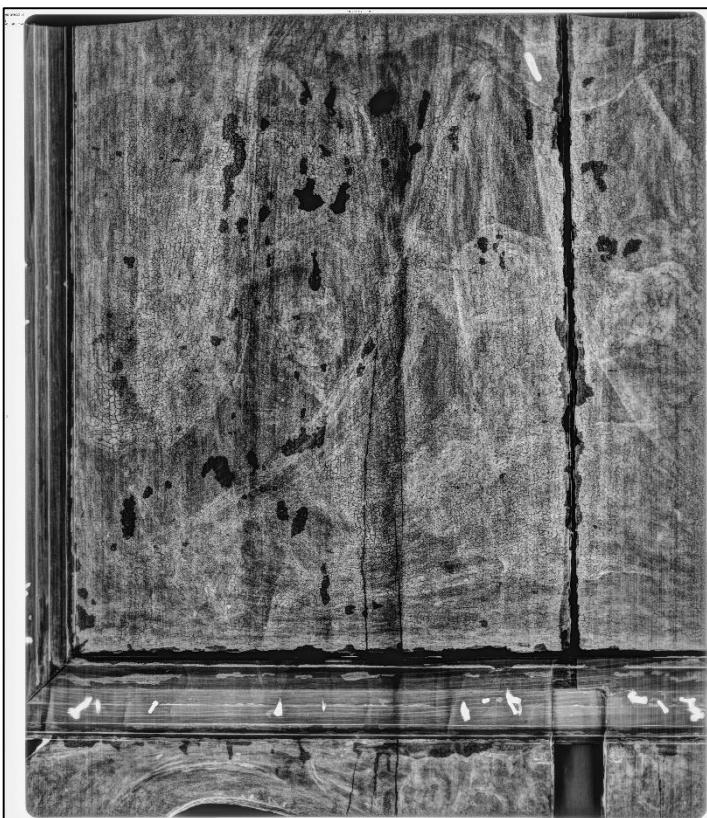
**Figura 81.** Radiografia 1- Frente- Nossa Senhora do Rosário - parte inferior esquerda do Estandarte

Os resultados apresentados nas radiografias se enquadram dentro do que foi diagnosticado no exame de percussão Fig.81 e Fig.82.

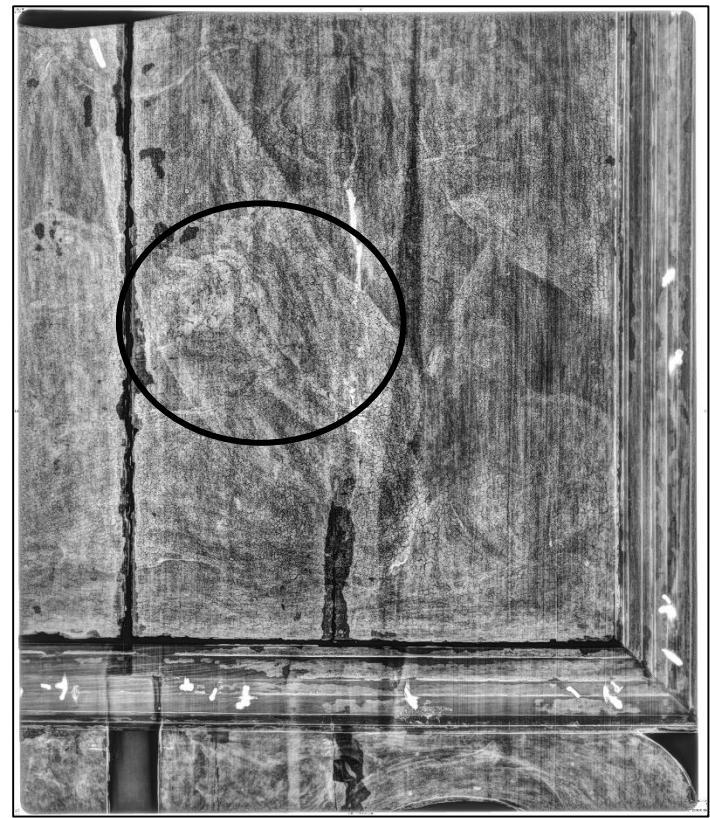
**Figura 82.** Radiografia 2 – Frente - Nossa Senhora do Rosário - parte inferior direita do Estandarte

No entanto, o resultado nos surpreendeu com um detalhe que revelou na imagem a presença da pintura de uma mão subjacente a pintura configurada na direita do painel no lado que contém a representação de Nossa Senhora do Rosário. A Fig. 82 destaca dentro do círculo a mão espalmada e parcialmente circundada por um panejamento. Este detalhe indica que o bloco direito que constitui o painel, se trata de um bloco de aproveitamento, onde o artista aproveitou uma peça que já tinha pintura e a utilizou para confecção do painel e realizou uma outra pintura por cima.

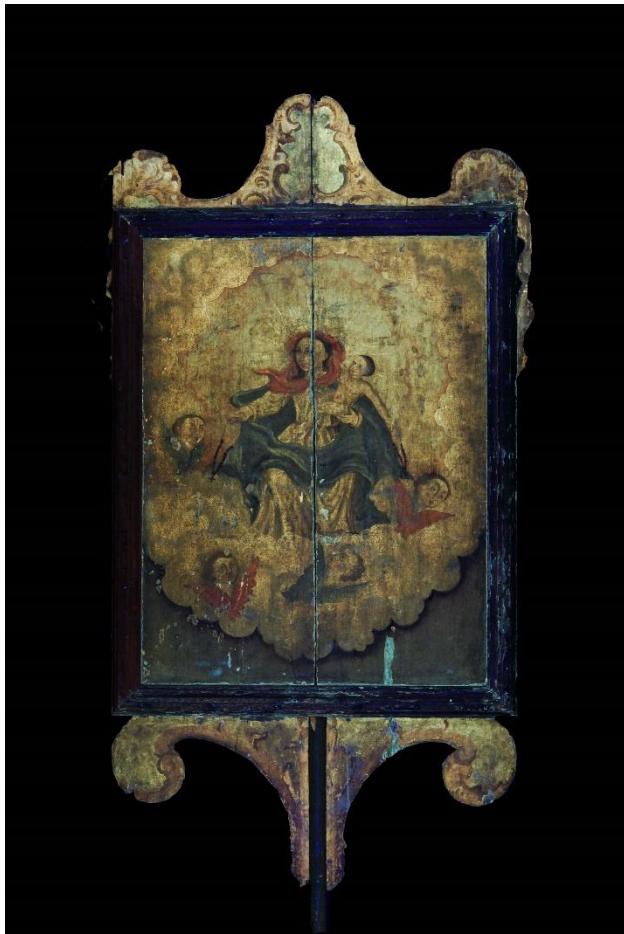
A imagem nos permitiu detalhar as repinturas presentes no friso das molduras, escorridos e respingos na pintura de São Domingos e dimensionar como a cera estava disposta sobre a superfície de ambas as pinturas Fig.93 e Fig.84. A identificação de pigmentos foi dificultada devido a presença da cera na camada superficial, Rosado (2011) afirma que a presença de alguns materiais resinosos oxidados sobre a superfície de pinturas mascaram a fluorescência dos materiais pictóricos a exemplo dos pigmentos e aglutinante.

**Figura 85.** Fotografia a partir da Fluorescência ultravioleta (Lado com representação iconográfica principal: Nossa Senhora do Rosário)

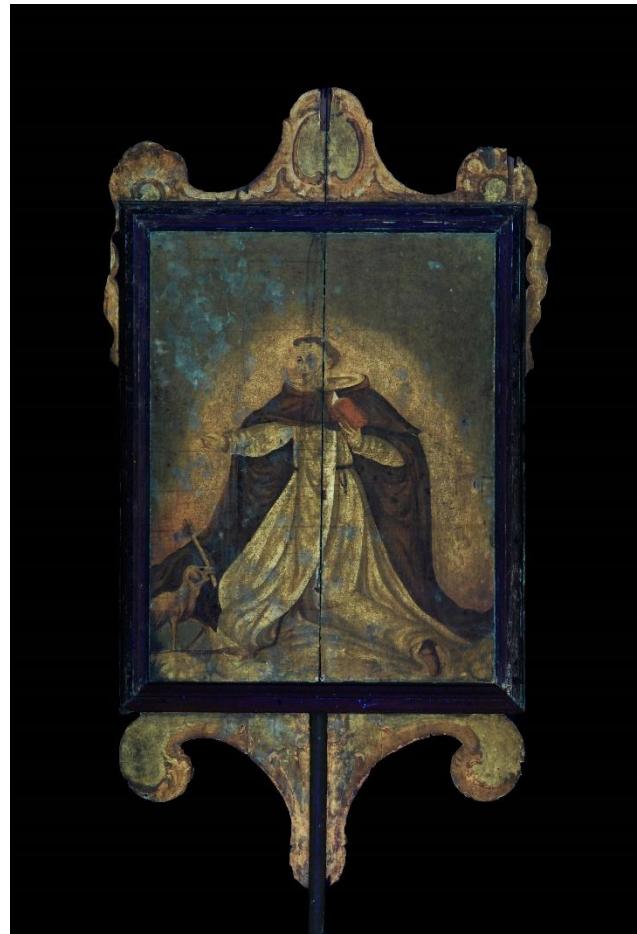
**Figura 86.** Fotografia a partir da Fluorescência ultravioleta (Lado com representação iconográfica secundária: São Domingos de Gusmão)

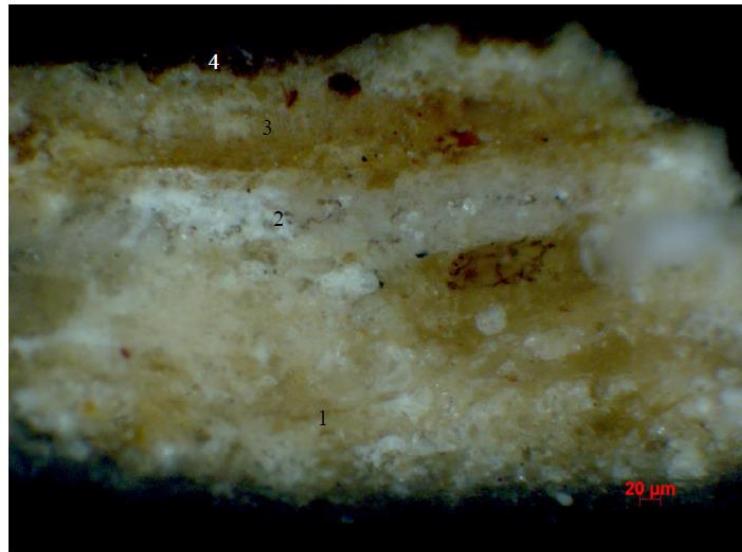
**Figura 89.** Corte estratigráfico referente à amostra AM-7 - aumento 33X - visto sob o microscópio de luz polarizada (1 Base de Preparação, 2 Camada branca, 3 Ocre, 4 Camada fina de cera)

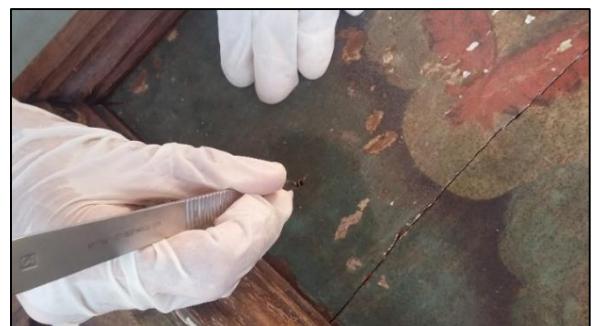
Outras galerias necessitaram de serem abertas, inclusive na região inferior esquerda da pintura de Nossa Senhora do Rosário na área de fundo da composição, este local estava demasiadamente fragilizado devido presença de uma galeria, onde por sinal, estava retido um acumulo de excrementos e cupins. Para ter acesso imediato resolvemos abrir um orifício de 4mm com o bisturi e aplicarmos o veneno nesta região Fig.97.

**Figura 97.** Local onde foi aberta a galeria para a aplicação do Termidor®

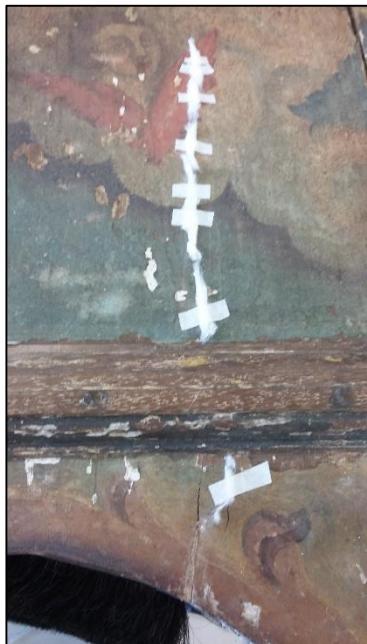
**Figura 100.** Rachadura na parte inferior do lado esquerdo do painel com Rosário (a representação iconográfica principal (Nossa Senhor do Rosário)

É importante salientar que a rachadura do lado esquerdo do painel com a representação de Nossa Senhora do Rosário se apresenta em um local onde contém galerias, a área está estável mecanicamente e não oferece maiores riscos para a camada pictórica. Optamos por não executar a consolidação da região, pois, não tínhamos acesso a galeria, o que não permitia ter controle para execução da consolidação parcial da rachadura, a sua consolidação total ocasionaria na elevação da pressão interna do suporte favorecendo o aumento dimensional da rachadura. Já no lado direito, local onde o suporte se apresenta consolidado com cera, contém uma rachadura na parte da ornamentação da moldura, a cera foi removida Fig.103, e o local foi consolidado parcialmente com pó de serragem aglutinado em cola Cascorez ® (PVA - Acetato de Polivinila), foi utilizado um Melinex® (Filme de poliéster) de modo a deixar uma pequena fresta que permite a movimentação natural da madeira, isso garante a estabilização da rachadura e maior resistência para o suporte. Já no local acima situado na pintura, no fundo azul da composição a cera foi mantida, pois o suporte neste ponto se apresenta estável não havendo a necessidade da remoção da antiga consolidação.

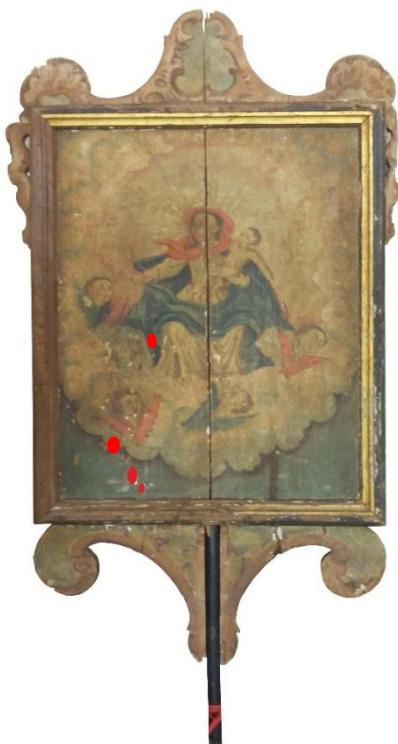
Sobre o painel onde configura as pinturas dentro das composições principais representadas nos dois lados do Estandarte, havia regiões que estavam demasiadamente fragilizadas devido a presença de galerias que comprometiam a resistência mecânica do suporte e da policromia. Estes locais necessitavam de serem consolidados e para ter acesso a estas regiões foram abertos orifícios que garantiram que área fosse consolidada. As galerias foram abertas em regiões estratégicas onde haviam perdas da camada pictórica Fig.103 e não ofereciam riscos para integridade da policromia, outra área selecionada foi em pontos situados no fundo da composição, principalmente em áreas que se apresentavam com orifícios oriundo do ataque de térmitas, localizados na parte superior do lado esquerdo da composição com a representação de São Domingos de Gusmão.

**Figura 105.** Pontos vermelhos indicando onde foram abertos orifícios para a consolidação e incluído áreas abertas para aplicação do Termidor® utilizado para o tratamento de imunização, na face com a representação iconográfica principal (Nossa Senhora do Rosário)

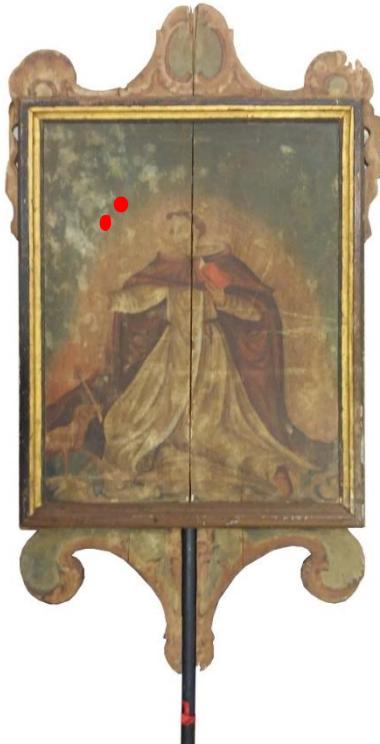
**Figura 106.** Pontos vermelhos indicando onde foram abertos orifícios para a consolidação do suporte na face com a representação iconográfica secundária (São Domingos de Gusmão)

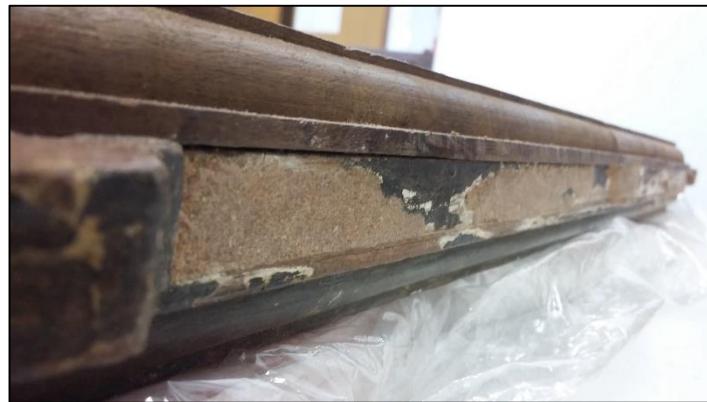
As áreas consolidadas com microesfera de vidro não forneciam uma boa consistência mecânica para a superfície do suporte, ciente disto, estas áreas foram recoberta com pó de serragem aglutinado em PVA (Acetato de polivinila) este material garantiu maior rigidez e regularidade para superfície, além de sua tonalidade apresentar compatibilidade com o tom da madeira da obra.

**Figura 107.** Detalhe da consolidação finalizada na lateral do Estandarte a esquerda do painel a partir da representação principal de Nossa Senhora do Rosário

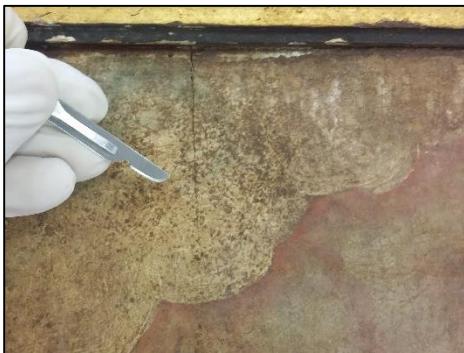
Sobre a superfície da obra restaram em áreas específicas pontos fragmentados de cera impregnada sobre a superfície. Nas regiões onde continham estes acúmulos foi realizado a limpeza mecânica com bisturi Fig. 109. A remoção total destes fragmentos foi impossibilitada em determinadas áreas onde a cera se apresentava entranhada.

**Figura 109.** Detalhe da remoção mecânica com bisturi dos fragmentos de cera impregnado na parte superior à esquerda da representação de Nossa Senhora do Rosário

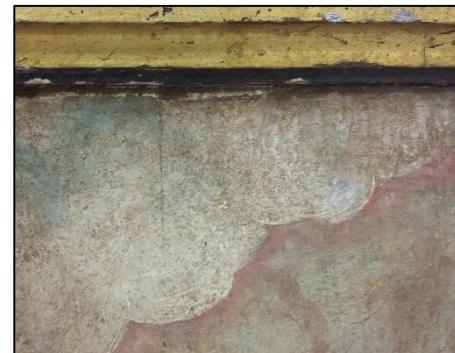
**Figura 110.** Detalhe da superfície na parte superior esquerda da pintura com a representação de Nossa Senhora do Rosário após a remoção dos fragmentos de cera impregnados na superfície da pintura

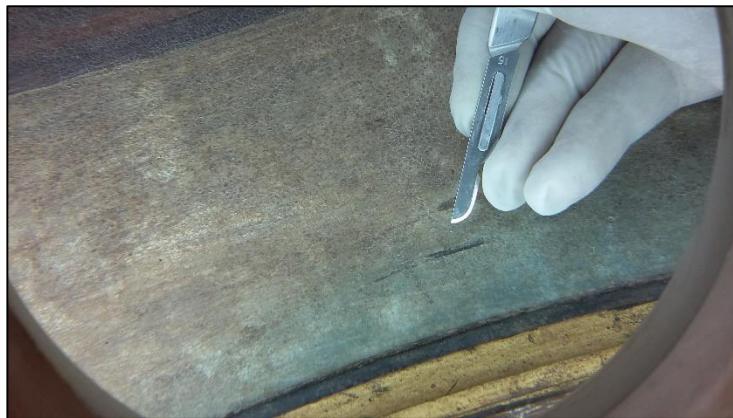
Também ocorreu a remoção mecânica de respingos de tinta preta situados na extremidade do lado superior direito da pintura de São Domingos de Gusmão Fig.111.

**Figura 111.** Remoção mecânica de respingos de tinta preta sobre a superfície da lateral direita da pintura de São Domingos de Gusmão

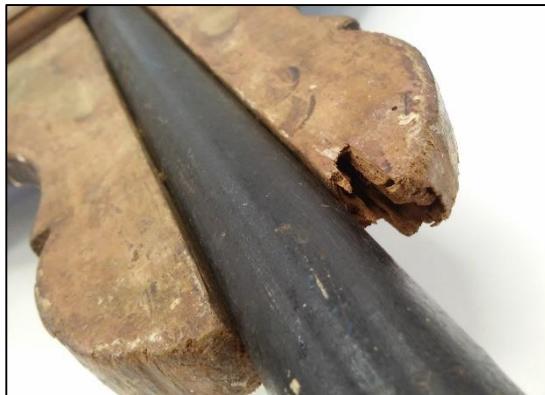
**Figura 112.** Detalhe do cabo de vassoura pintado de preto

Não optamos pela remoção do cabo de vassoura, pois esta peça é o que permite que o Estandarte seja exposto e que também saia em procissões. No capítulo 11 descrita uma proposta de um sistema de encaixe de uma haste de madeira maior envolvendo o cabo de vassoura de forma a permitir que o Estandarte seja exposto com maior estabilidade sobre uma base e também que o mesmo saia em procissões de maneira segura. Outro fator relevante para a permanência do cabo de vassoura, foi que uma vez retirado isso poderia proporcionar maiores movimentações no suporte e aumentar o nível de separação entre os blocos que constituem o painel central, ou até mesmo provocar maiores desprendimentos na camada pictórica.

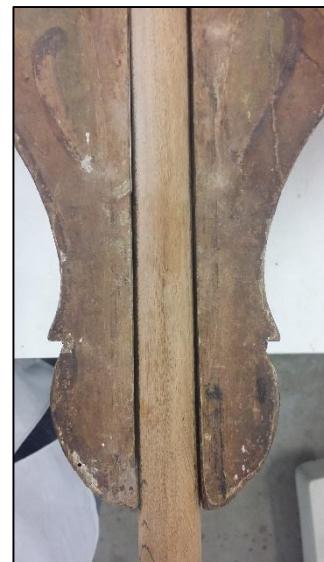
**Figura 113.** Detalhe do cabo de vassoura após o processo de remoção da tinta preta

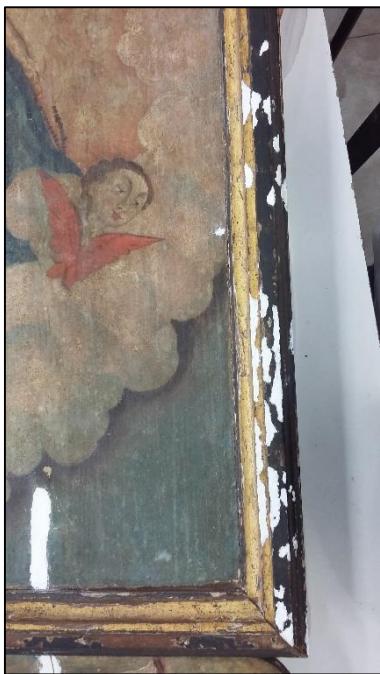
**Figura 116.** Nivelamento realizado nas ripas da moldura a direita da composição de Nossa Senhora do Rosário

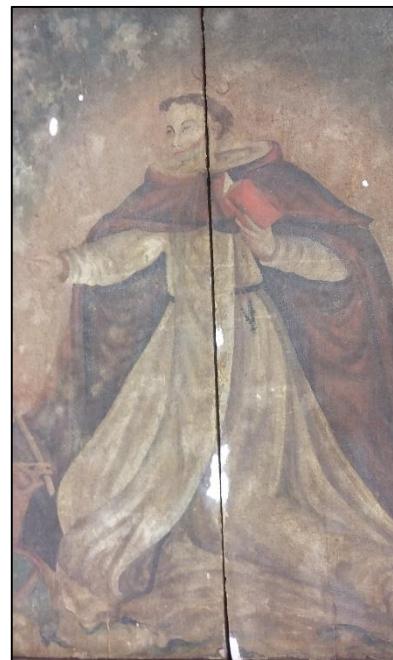
**Figura 117.** Nivelamento realizado na composição de São Domingos de Gusmão

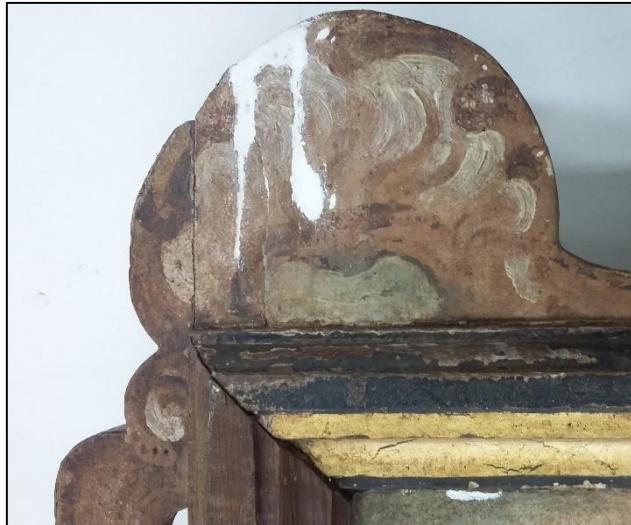
**Figura 118.** Detalhe da ponteira esquerda do Estandarte após consolidação e nivelamento finalizado

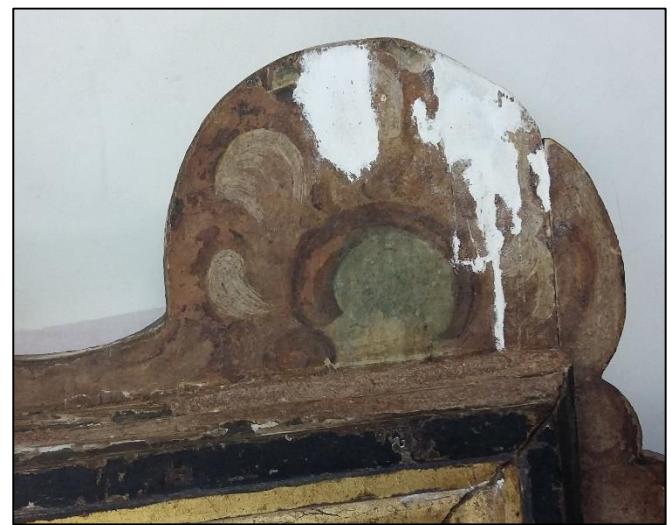
**Figura 119.** Detalhe da ponteira direita do Estandarte após consolidação e nivelamento finalizado

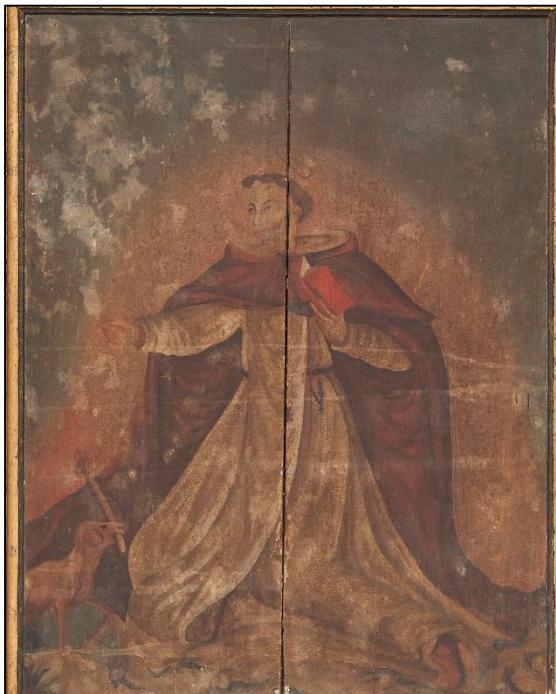
**Figura 122.** Detalhe da pintura de São Domingos de Gusmão antes de reintegração das manchas esbranquiçadas situadas na parte superior esquerda e central da composição

Na face com a representação de São Domingos de Gusmão, as manchas presentes na parte superior esquerda da composição foram reintegradas com tinta Aquarela (Pentel®) com auxílio de uma espuma e pincel. Neste local foi utilizada a técnica do ilusionismo. Esta técnica foi escolhida para fornecer homogeneidade para a composição cromática da pintura, uma vez que as manchas destacavam de forma a prejudicar a leitura estética da obra, desequilibrando a composição cromática.

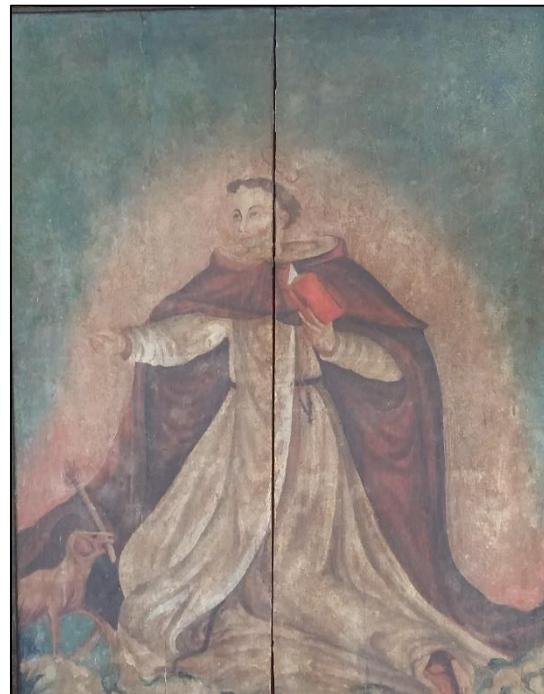
**Figura 123.** Detalhe da pintura de São Domingos de Gusmão após a reintegração ilusionista das manchas

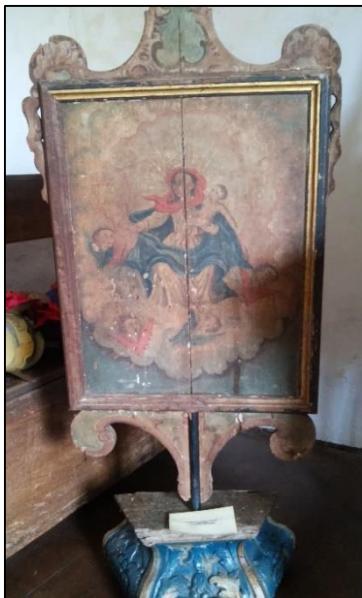
O Estandarte é exposto na Sacristia da Igreja Nossa Senhora do Rosário acoplado de maneira improvisada em uma base sobre o chão. Esta forma de exposição não garante a segurança da obra e também não corrobora para sua fruição.

**Figura 124.** Forma de exposição do estandarte dentro da sala de exposição situada na sacristia da Igreja Nossa Senhor do Rosário

O Estandarte será acoplado por meio de um encaixe macho e fêmea de uma haste maior que envolverá o cabo de vassoura. A haste será móvel e encaixada na base proposta anteriormente, este sistema permitirá que o Estandarte seja retirado para sair em procissões e ao mesmo tempo ser exposto dentro da Sacristia de maneira estável e segura.

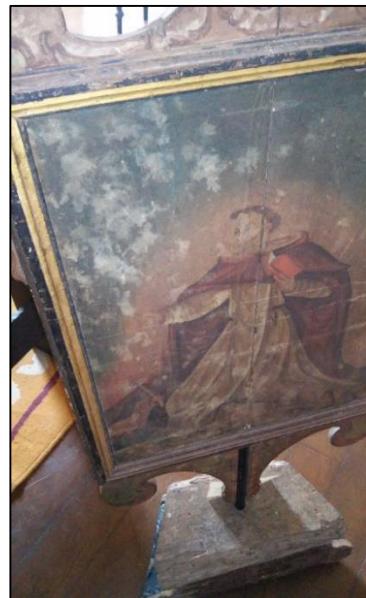
**Figura 125.** Exposição da face ulterior do Estandarte com a representação de São Domingos exposta virada para a parede
