Divino Espírito Santo: conservação-restauração de uma escultura de
Cuiabá, atual Mestre Caetano /Sabará.

Trabalho de Conclusão de Curso apresentado ao curso de graduação em Conservação-Restauração de Bens Culturais Móveis da Escola de Belas Artes (EBA) da Universidade Federal de Minas Gerais (UFMG) como requisito parcial para obtenção do título de Bacharel em Conservação-Restauração em Bens Culturais Móveis.

Nº de Registro no CECOR: 12-53 E

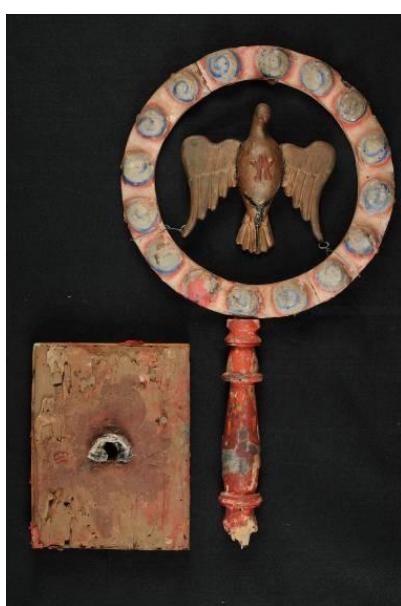
Figura 1 - Divino Espírito Santo - Frente, antes da restauração (outubro de 2012). Foto: Cláudio Nadalin.

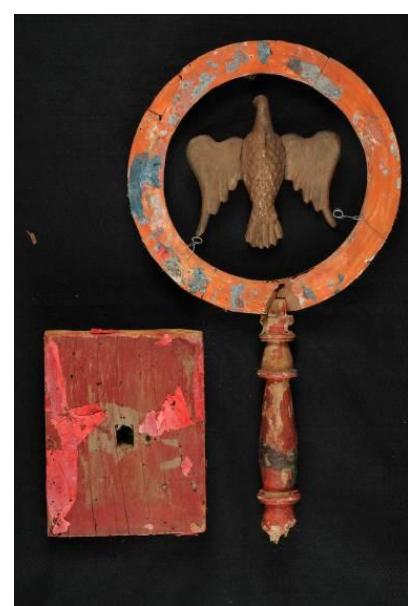
Figura 2 - Divino Espírito Santo – verso, antes da restauração (outubro de 2012). Foto: Cláudio Nadalin.

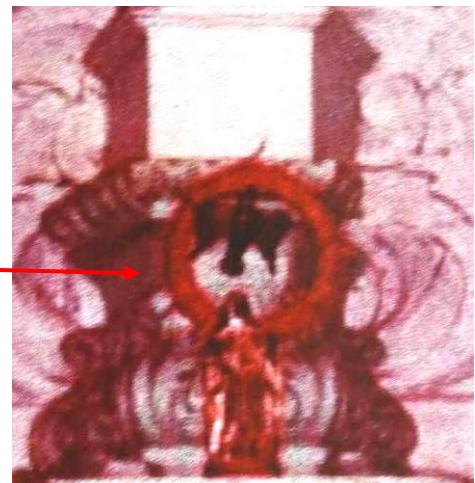
Figura 14 - Detalhe do Divino com o aro envolto em papel crepom – Foto: Ailton Batista da Silva - (1994).

No início da restauração estavam presentes resíduos de papel crepom vermelho no aro, na base e na coluna além desse, marcas de papel verde (Figura 15, Figura 17, Figura 18).

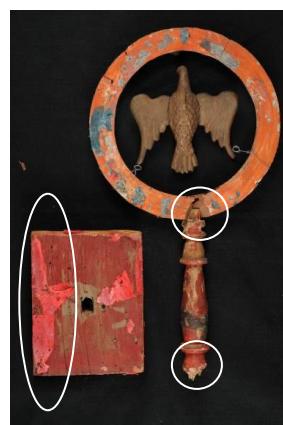
Figura 17- Divino Espírito Santo - verso, antes da restauração (outubro 2012). Destaque restos de papel crepom, encaixes do aro e coluna. Foto: Cláudio Nadalin

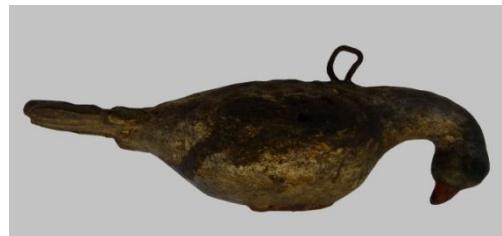
O corpo do divino foi repintado com purpurina dourada, traz uma marca de adesivo escuro em forma de "V" onde pode ter sido afixado um enfeite (Figura 16), como em exemplares populares. No dorso foi encontrado arame em forma poligonal para prendê-lo ao aro projetado com a cabeça para frente (Figura 19 e Figura 20), diferenciando-o da forma canônica de quase pouso, como observado nas fotografias do IEPHA produzidas para o estudo de tombamento e o translado das peças para restauração em 1994 (Figura 13, Figura 14).

Figura 19 - Arame poligonal no dorso (detalhe). Foto: Ana Lucia Rodrigues (2014).

No dorso do pombo estão esculpidas representações de penas em formato triangular, finalizando com seis alongadas e profundas que formam o leque do contorno da cauda. Nas asas as penas são representadas somente por sulcos mais fundos perto do contorno. (Figura 28). A folha de prata no corpo está mais integra, já nas asas há apenas resquícios. Na base do pescoço há um arame oxidado em forma poligonal.

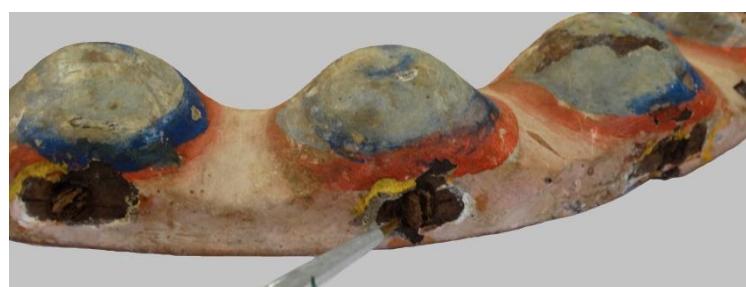
A escultura de Cuiabá (em 2014) tem 46 cm de altura da base até a borda superior do aro de nuvens. A largura é de 23,5 cm de diâmetro no aro do resplendor, sem os raios, dos quais se encontram vestígios (Figura 22). A profundidade da obra é de 14 cm correspondente a base.

Figura 22 - Aro de nuvens detalhe das nuvens e vestígios dos raios ausentes. Foto: Ana Lucia Rodrigues (2014).

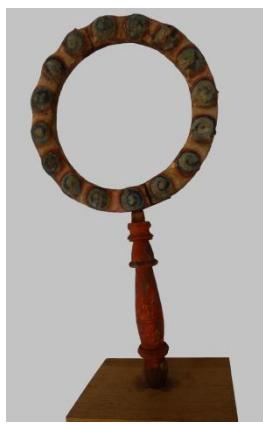
A base, que deverá sustentar a obra, está afixada à coluna com massa epóxi é retangular e mede 14 x 17 cm não possuindo atualmente policromia (Figura 29, Figura 30).

Figura 29 - Detalhe do aro de nuvens com encaixe na coluna e base. Foto Ana Lucia Rodrigues (2014).

A coluna está afixada à base com resina epoxi, apresenta uma leve inclinação, há trincas (no verso) na gota central e no anel superior a esta, também há perda na gota próxima a base. Sua camada pictórica apresenta manchas, abrasões, lacunas e perdas.

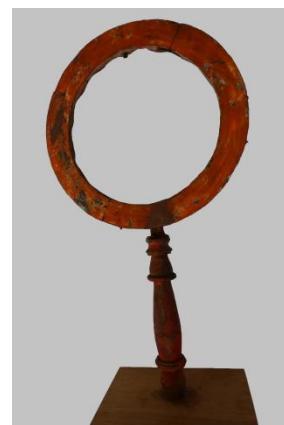
Figura 30 - Detalhe do verso, encaixe do aro e coluna afixada na base. Foto: Ana Lucia Rodrigues (2014).

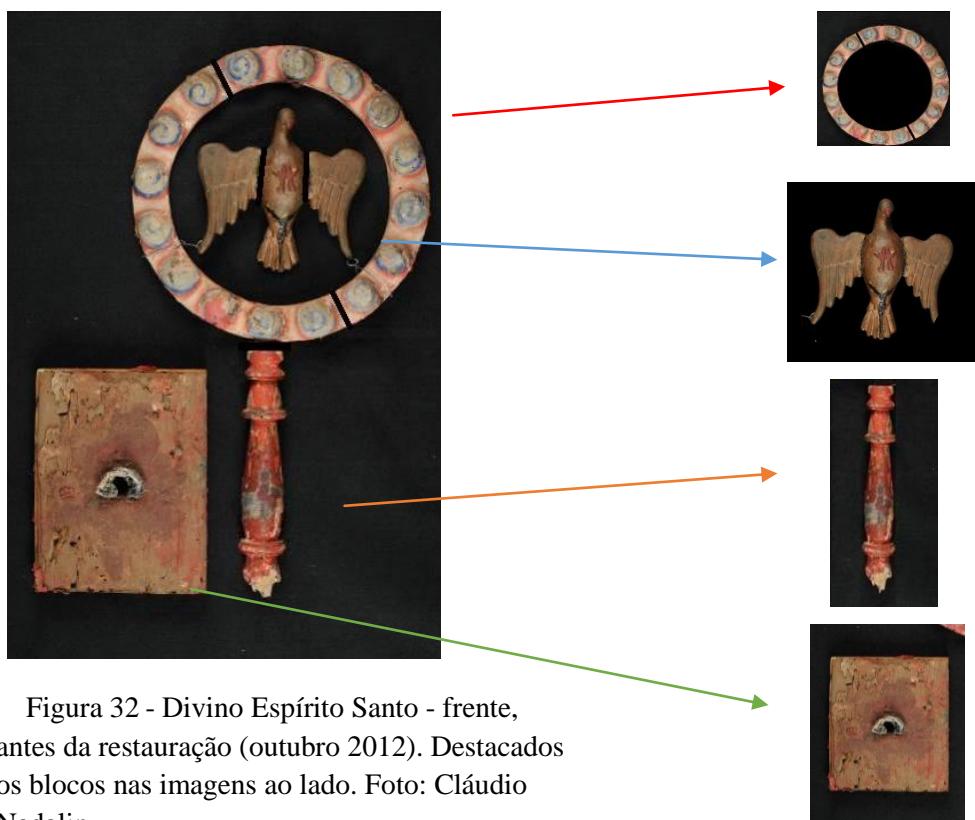
Figura 32 - Divino Espírito Santo - frente, antes da restauração (outubro 2012). Destacados os blocos nas imagens ao lado. Foto: Cláudio Nadalin.

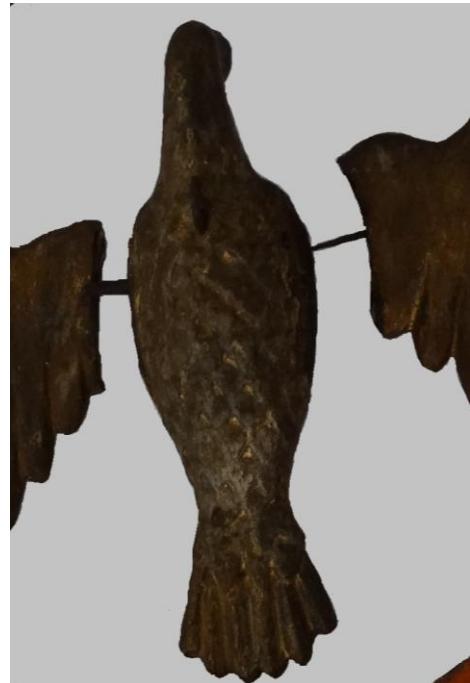
O cravo faz a ligação da asa direita com o corpo do pombo, partindo deste um pequeno tarugo que o liga à asa esquerda (Figura 36).

Figura 36 - Divino Espírito Santo - verso destaque para encaixe das asas. Foto: Ana Lucia Rodrigues (2014).

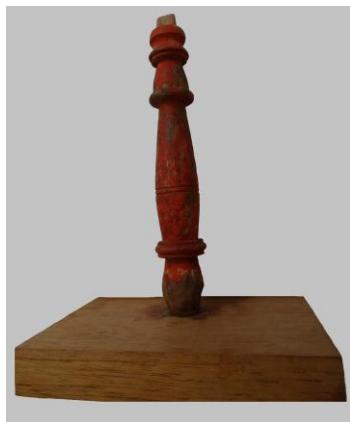
Figura 37- Coluna detalhe do torneado e nova base de madeira. Foto: Ana Lucia Rodrigues (2014).

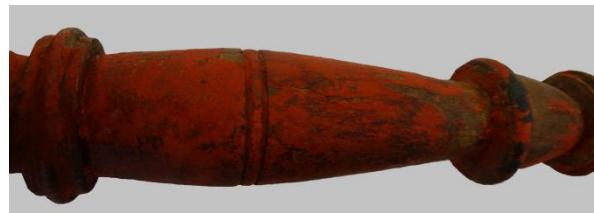
É possível observar marcas de instrumento na escultura para a execução: do corte pentagonal feito por pequeno formão, para encaixe dos raios no aro de nuvens (Figura 35, Figura 38); das marcas de ferramentas utilizadas no torno, perceptíveis nas partes mais profundas na coluna e de corte fino no sulco das linhas de adorno na gota longa.

Figura 38- Coluna detalhe das marcas de ferramentas, grupo de linhas de adorno. Foto: Ana Lucia Rodrigues(2014).

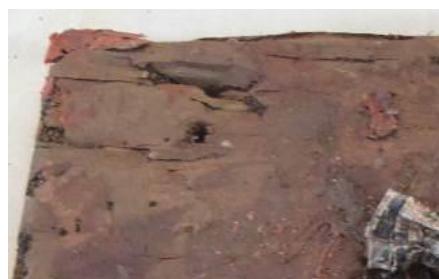
Figura 40 - Perdas causadas por insetos xilófagos em ataque ativo. Foto: Flávia Melo 2012.

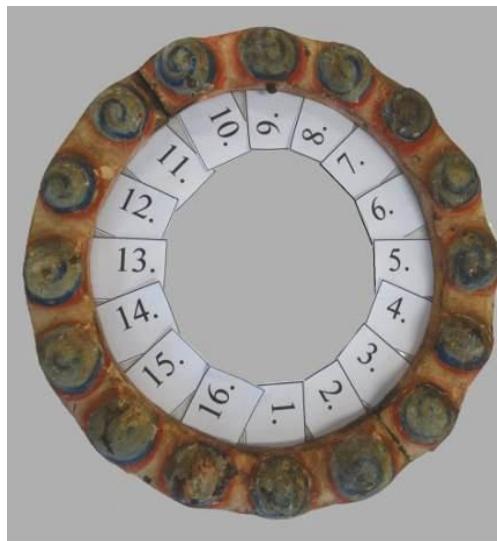
A fim de descrever melhor o aro de nuvens da escultura, usamos o sistema numérico. Usou-se um número para cada nuvem, iniciou-se no encaixe com a coluna, seguindo o sentido anti-horário. Destaca-se a nuvem de número nove sob a qual se encontra o cravo que serve para fixar o Divino ao aro (Figura 44).

Figura 44 - Aro de nuvens - Sistema de números para identificação das nuvens. Foto: Ana Lucia Rodrigues (2014).

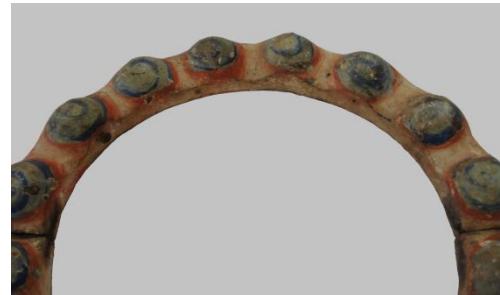
Figura 46- Detalhes do aro de nuvens frente - lateral interna - pinos de madeira. Foto: Ana Lucia Rodrigues. (2014).

No verso do aro, a camada pictórica apresenta abrasão e perdas, principalmente nas lacunas de base de preparação e na parte consolidada do encaixe com a coluna e próximo ao verso das nuvens de número cinco e seis. Apresenta uma emenda triangular no lado esquerdo no verso da nuvem oito (Figura 46).

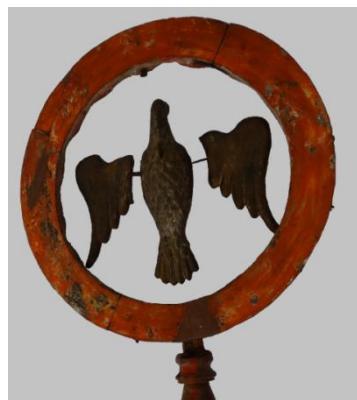
No início deste estudo a escultura se encontrava com o suporte quase totalmente consolidado, restando ainda quatro galerias de xilófagos no aro. Nesse estão presentes um cravo, dois pinos chatos de madeira com adesivo escurecido (Figura 47). As junções das duas metades afastadas com a fenda presente entre elas. O aro está solto da coluna e há ausência dos quinze raios.

Figura 47 - Detalhes do aro e Divino no verso.
Foto: Ana Lucia Rodrigues. (2014).

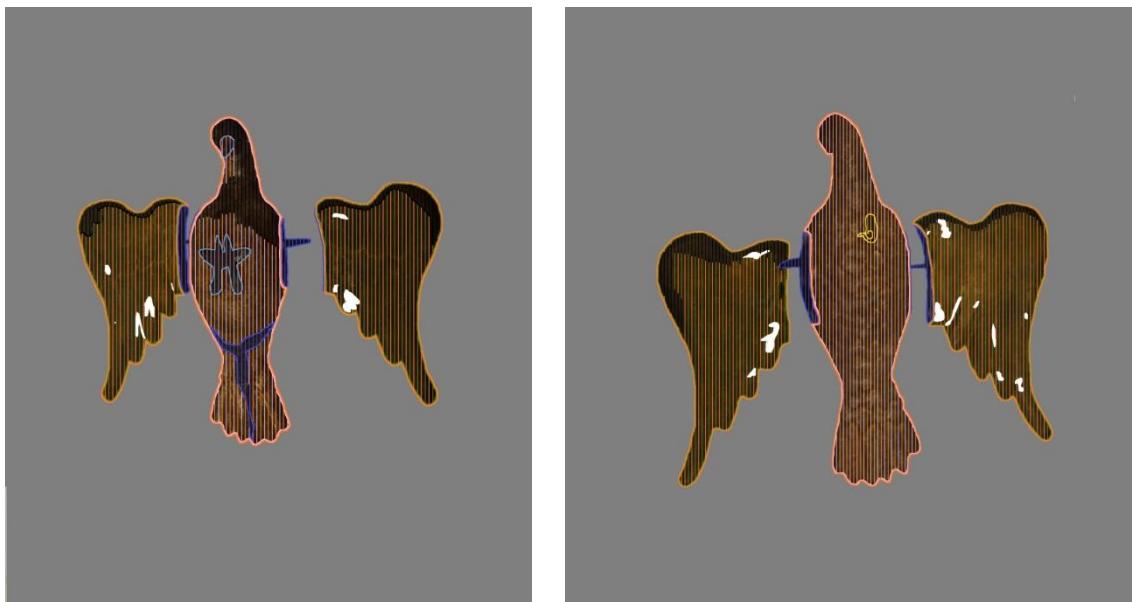
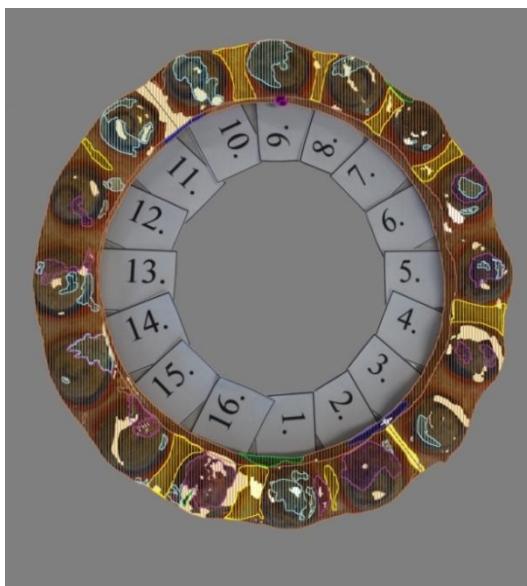
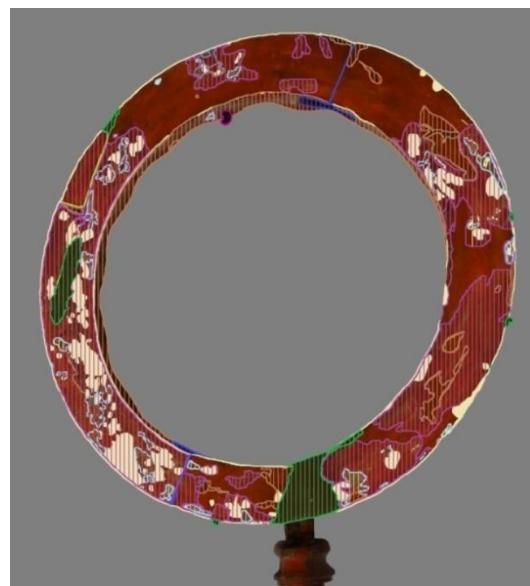
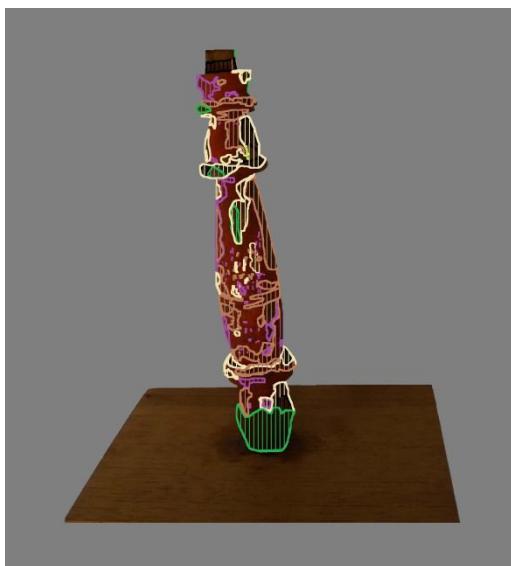
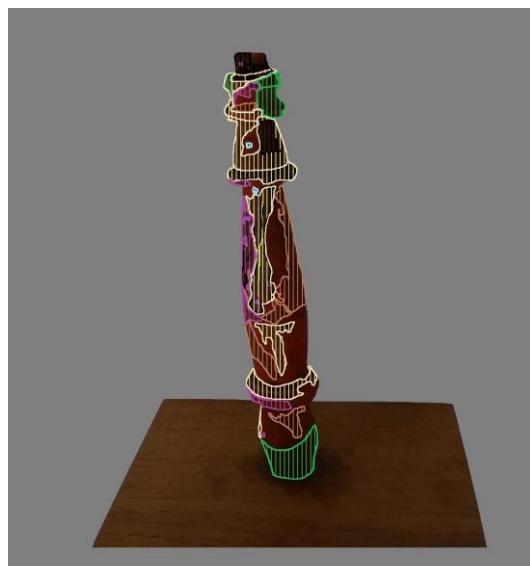
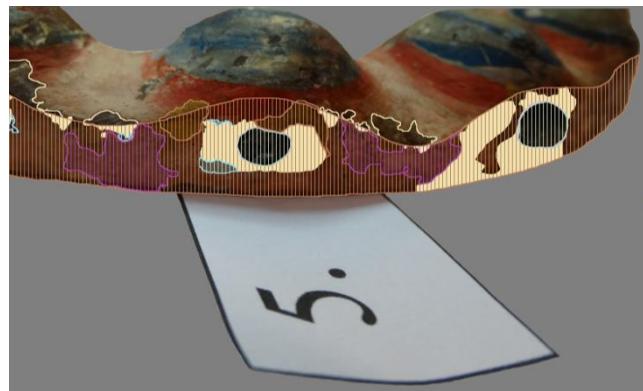
Abaixo, estão os desenhos esquemáticos do estado de conservação.

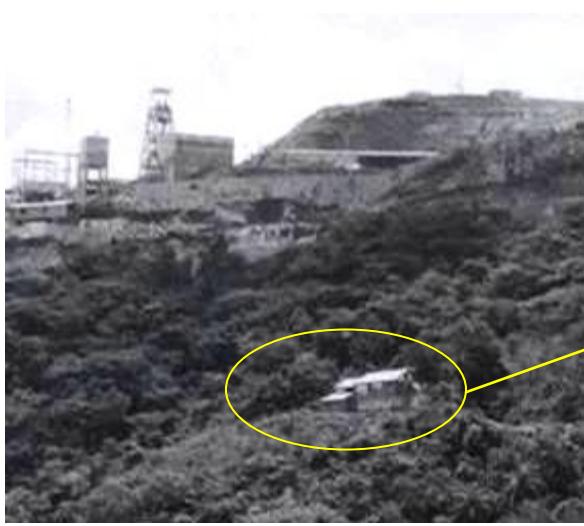
Devido ao longo estado de precariedade e abandono que permaneceu a capela de Nossa Senhora do Rosário de Cuiabá/ Mestre Caetano, a escultura do Divino Espírito Santo não encontrou um bom ambiente para manter a sua integridade. A foto no relatório do IEPHA de 1985 mostra o seu estado e o ambiente agreste em que se encontrava: as paredes sem reboco, o telhado caindo, cercada de árvores com a mineradora ao fundo (Figura 49 e Figura 50). Nesse ambiente a escultura recebeu umidade que favoreceu a oxidação dos elementos de metal como pregos da base, arames do corpo do pombo e o cravo no aro. Também foi coadjuvante na contaminação da camada pictórica pela cor vermelha do papel de crepom na coluna, na fixação de sujidades na camada de cola de amido presente sobre o arco. (observada na lupa com aumento de 10 vezes). Além da umidade houve o ataque de xilófagos, cupins de madeira seca. Acrescenta-se a isso a falta de limpeza e de manutenção agravadas pelo abandono.

Figura 49- Capela de Nossa Senhora do Rosário. Foto: Ailton Batista da Silva (1985). Fonte: IEPHA- Vistoria -Sabará/ Mestre Caetano - Capela N.S. Rosário e Capela de Santa Efigênia. 1985.10 p. Relatório.

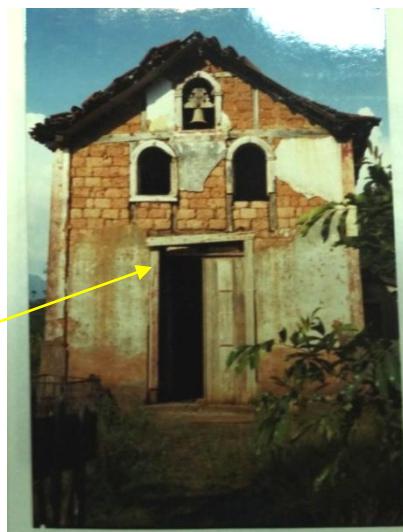
Figura 50 - Capela de Nossa Senhora do Rosário antes da restauração. Foto: Ailton Batista da Silva (1985) Fonte: IEPHA - Vistoria - Sabará/Mestre Caetano- Capela N.S. Rosário e Capela de Santa Efigênia. 1985.10 p. Relatório.

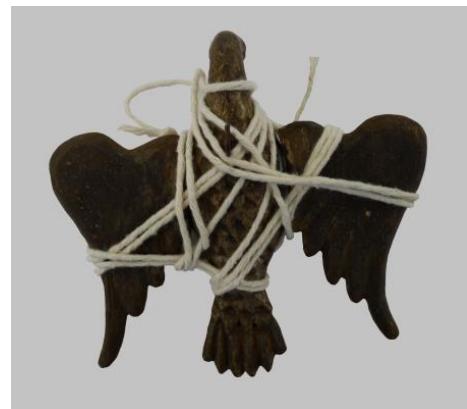
Figura 62 - Detalhe do processo de secagem da fixação. Foto: Ana Lucia Rodrigues (2015).

Para a fixação das asas do Divino usamos o adesivo PVA puro aplicado com pincel no corpo, nas asas, no cravo e no tarugo presentes no corpo do pombo (Figura 61). O cravo de liga de ferro existente na asa esquerda, antes de ser aderido ao corpo, foi lixado com lixa para madeira nº 220 e impermeabilizado com Paraloid B72® a 10% diluído em álcool. As partes foram mantidas no lugar com cordão até ficarem secos (Figura 62).

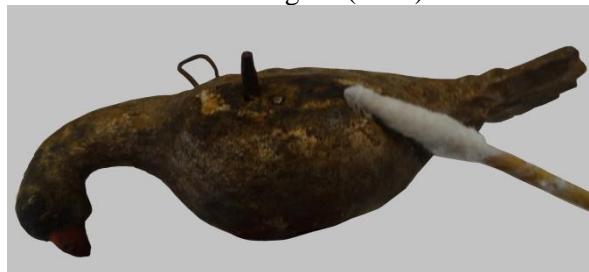
Figura 65 - Detalhe limpeza do pombo - dorso. Foto: Ana Lucia Rodrigues (2015).

Para a limpeza superficial das nuvens usamos o solvente da lista de L. Masschelein-Klainer, nº 7, mistura de tolueno e isopropanol na proporção 50:50, aplicado com *swab* (Realizamos, também, teste com o EDTA (etileno diamino tretaacético) na proporção de 0,5 % em água destilada, apesar de ser indicado para limpar a cola de amido oxidada que se acha no aro, ele captura o carbonato de cálcio usado como carga para o pigmento azul claro do aro, arrastando-o. Assim, optamos pela não utilização desse solvente. Na coluna também usamos o mesmo solvente nº 7. com bom resultado (Figura 63, Figura 64). Já a limpeza do corpo do Divino, por mostrar-se eficiente, mantivemos o uso da mistura de solventes nº13 da lista acima citada, usada na primeira fase do tratamento, na proporção (70:25), composta por tolueno e DMF (dimetilformamida) (Figura 65, Figura 66).

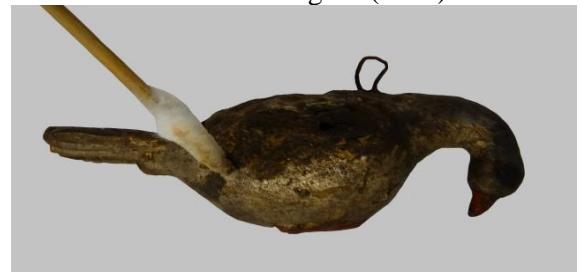
Figura 66 - Detalhe limpeza do pombo - frente. Foto: Ana Lucia Rodrigues (2015).

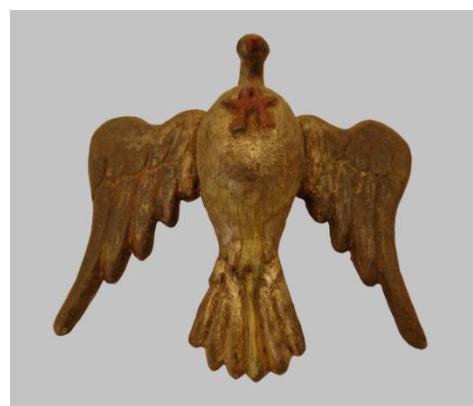
Figura 68 - Detalhe da apresentação estética no adesivo escuro. Foto: Ana Lucia Rodrigues (2015).

Na reintegração cromática usou-se aquarela Winsor & Newton® no corpo do Divino, no aro de nuvens e na coluna. Foi aplicada massa de nivelamento entre asa e o corpo na proporção de uma parte de PVA puro, três partes de carboximetilcelulose a 3% em água e carbonato de cálcio. Essa foi usada somente nas áreas de perda para manter a leitura da obra. Optou-se pela reintegração pontual e estética a fim de manter na obra as marcas de sua história escrita nas entrelinhas das lacunas (Figura 6967, Figura 68, Figura 71-69, **Erro! Fonte de referência não encontrada.**70, Figura 71, Figura 72).

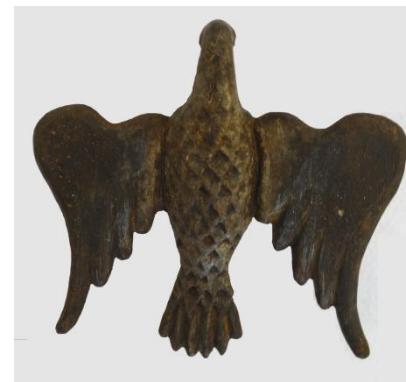
Figura 70 - Detalhe da apresentação estética no dorso do pombo. Foto: Ana Lucia Rodrigues (2015).

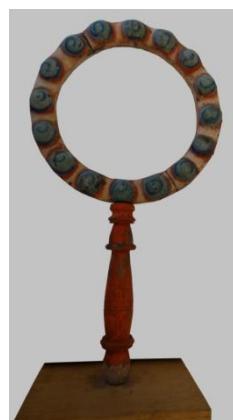
Figura 71- Aro, coluna e base após reintegração cromática - frente. Foto: Ana Lucia Rodrigues (2015).

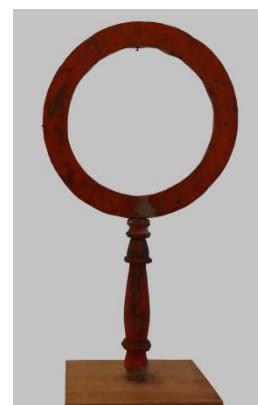
Figura 72 - Aro, coluna e base após reintegração cromática - verso. Foto: Ana Lucia Rodrigues (2015).

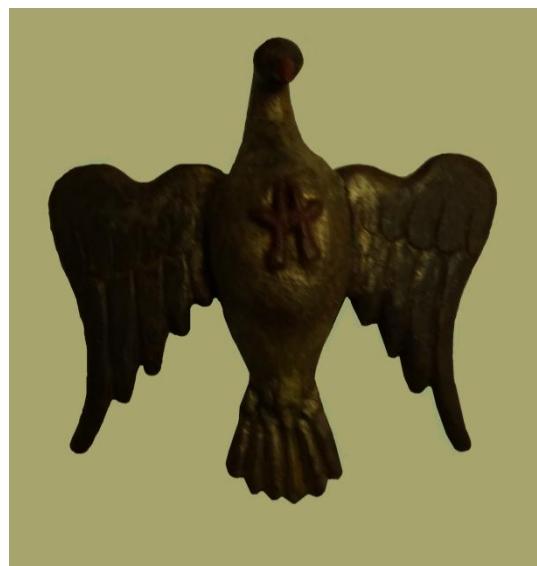
Figura 74 - Detalhe do pombo após receber o verniz. Foto: Ana Lucia Rodrigues (2015).

Com a reintegração cromática e a apresentação estética concluídas aplicamos o verniz de proteção por aspersão, em todos os elementos da obra. A mistura de Paraloid B72® 10% em xilol e cera microcristalina na proporção de 3% foi aquecida, em torno de 70° graus, e colocada no recipiente para aplicação. A aplicação se deu dentro da capela de exaustão, com os equipamentos de segurança necessários, como máscara para produtos orgânicos, luvas e jaleco (**Erro! Fonte de referência não encontrada.**⁷³, **Erro! Fonte de referência não encontrada.**).

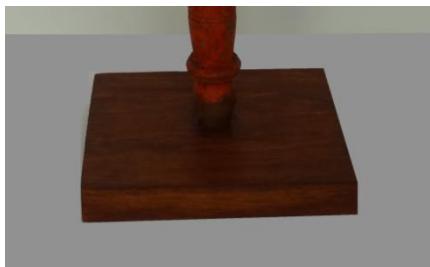
Figura 75 - Base após a aplicação do pigmento verniz com cera. Foto: Ana Lucia Rodrigues (2015).

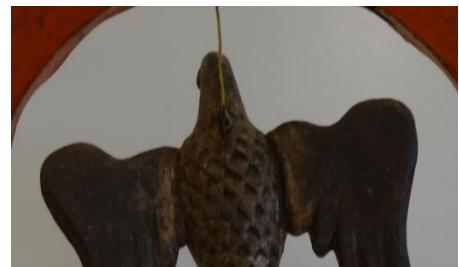
Figura 76 - Detalhe do arame de aço pigmentado envolto no arame do dorso. Foto: Ana Lucia Rodrigues (2015).

Para afixar o Divino ao aro usamos um arame de aço pigmentado para aproximá-lo das cores presentes no pombo. Foi impermeabilizado com Paraloid B72® a 10% diluído em álcool, com ele contornamos uma ponta do arame no dorso com elos justos para permitir a visualização frontal do Divino, e a com a outra circulamos o cravo do aro de nuvens, da mesma forma. O cravo não conseguiu fazer a sustentação do Divino, soltando. Seria substituído por uma tacha de metal similar a esse. Na tentativa de pregá-la no aro, este rompeu no local onde havia uma falha na consolidação do suporte entre a massa de microesfera de vidro e a de resina epóxi, sob a finíssima superfície no baixo do relevo, no intervalo das nuvens 1 e 2. As partes rompidas foram fixadas com adesivo PVA puro. A tacha foi substituída por parafuso (**Erro! Fonte de referência não encontrada.**⁷⁶, Figura 82, Figura 78).

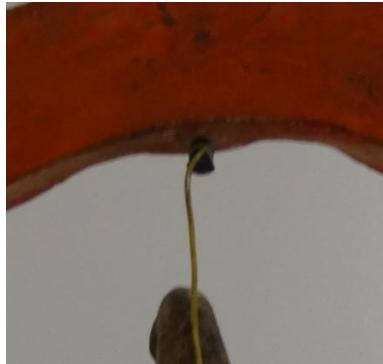
Figura 77 - Detalhe arame de aço preso ao parafuso no aro. Foto: Ana Lucia Rodrigues (2015).

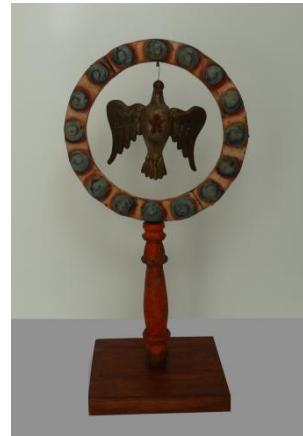
Figura 78 - Divino preso ao aro. Foto: Ana Lucia Rodrigues (2015).

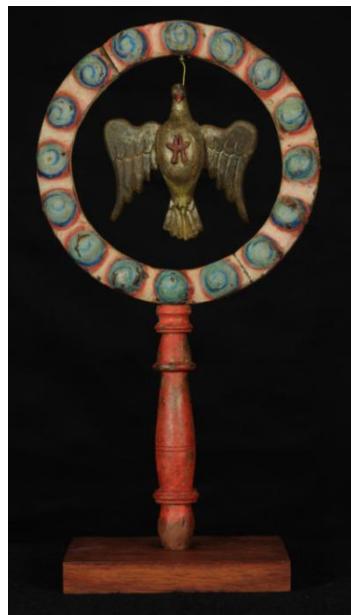
Figura 79 - Divino Espírito Santo após restauração - frente. Luz visível. Foto: Cláudio Nadalin (2015).

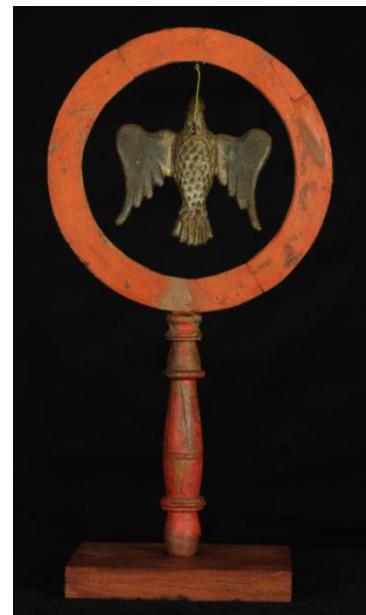
Figura 80 - Divino Espírito Santo após restauração - verso. Luz visível. Foto: Cláudio Nadalin (2015).

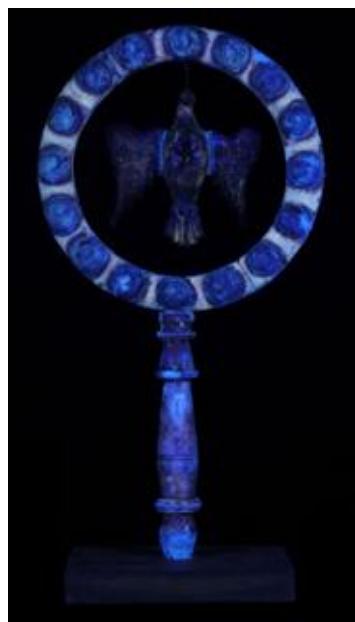
Abaixo apresentamos a obra após a restauração sob a incidência de luz visível e de luz ultravioleta, nessa as áreas de intervenção ficam evidentes devido à diferenciação dada pela fluorescência dos materiais empregados (**Erro! Fonte de referência não encontrada., Erro! Fonte de referência não encontrada.**, Figura 81, Figura 82).

Figura 81- Divino Espírito Santo após restauração - frente sob fluorescência de luz ultravioleta. Foto: Cláudio Nadalin (2015).

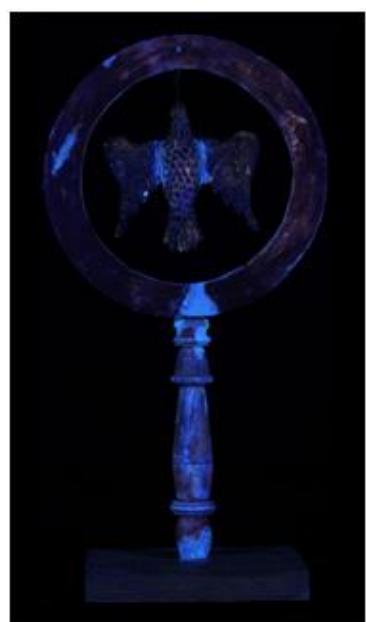
Figura 82- Divino Espírito Santo após restauração - verso sob fluorescência de luz ultravioleta. Foto: Cláudio Nadalin (2015).
