**Diagnóstico do Estado de Conservação das Esculturas em Gesso
da Igreja Nossa Senhora Mãe dos Homens/ Santuário do Caraça,
Minas Gerais.**

Escola de Belas Artes da Universidade Federal de Minas Gerais

Trabalho de Conclusão de curso (TCC) Apresentado ao Curso de Conservação- Restauração de Bens Culturais Móveis da Escola de Belas Artes da Universidade Federal de Minas Gerais, como requisito parcial para a obtenção do título de Bacharel em Conservação – Restauração de Bens Culturais Móveis.

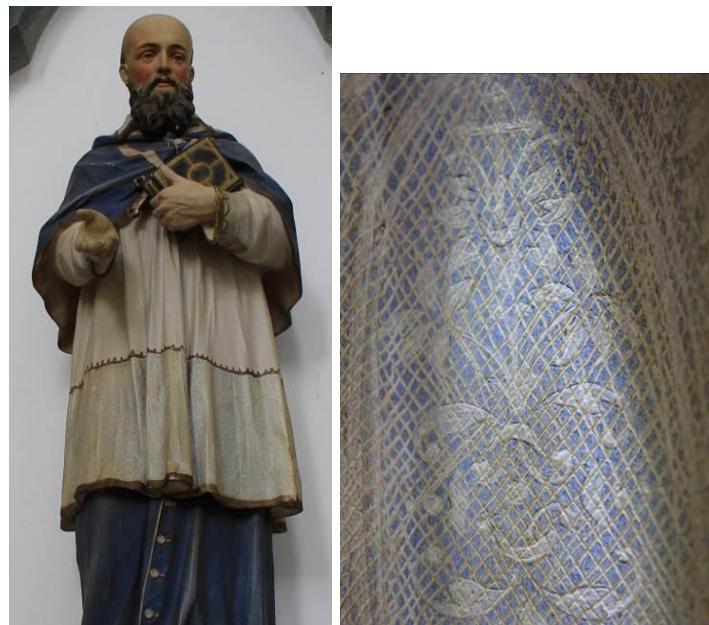
A escultura de São Francisco Sales não apresenta a técnica do *stencil*, como as outras imagens, sua paleta possui cores mais fortes e com um brilho, muito sutil, se comparado às outras que são, aparentemente, foscas. O fingimento de renda se mostra muito mais delicado do que os outros dois apresentados. Os sulcos são feitos a mão livre e possuem espessuras finas, juntamente com a pintura pincel de cor branca, reproduzindo uma renda de trama mais fechada. Ao fundo desta trama existe um motivo fitomorfo, pintado a pincel na vertical. (FIGURA 57-58).

Figura 57-58: Detalhe da Imagem em gesso de São Francisco de Sales- Detalhe da renda feita a pincel e sulcos. Foto: Maria Clara Assis, 2015.

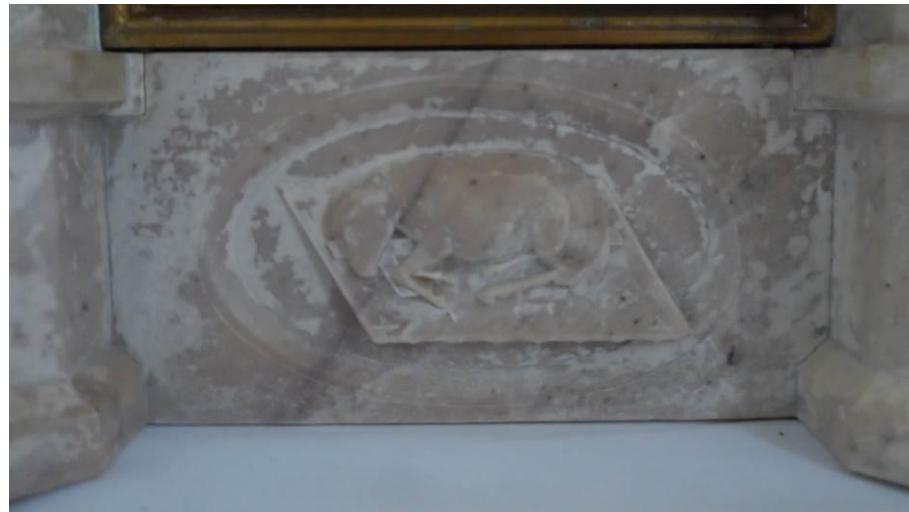
O altar mor também merece atenção, pois se encontra no início deste processo de deterioração, sendo que sua parte inferior, mais próxima do piso já se encontra comprometida estéticamente (FIGURAS 61-62-63).

Figura 62: Detalhe do entalhe no mármore representando um cordeiro presente na parte superior do altar mor da Igreja de Nossa Senhora Mãe dos Homens. Foto: Maria Clara Assis, 2015.

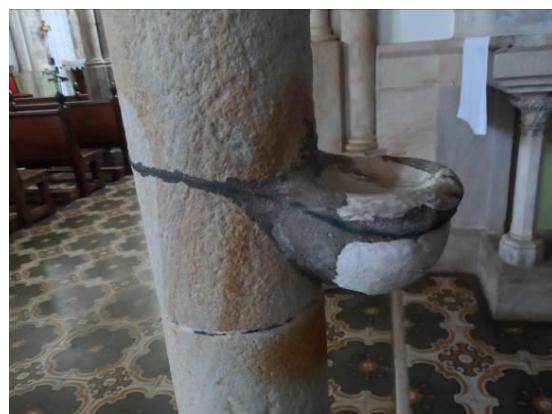
orifício, e o material pétreo se encontra frágil. No lado esquerdo a pia (FIGURA 65) se desprendeu, mas foi executada uma intervenção inadequada com uma espécie de argamassa para fixá-la novamente. Provavelmente estes danos foram ocasionados pelo mesmo processo que atingiu o resto da edificação.

Figura 65: Detalhe da complementação realizada anteriormente para conter a pia de água benta. Foto: Maria Clara de Assis, 2016.

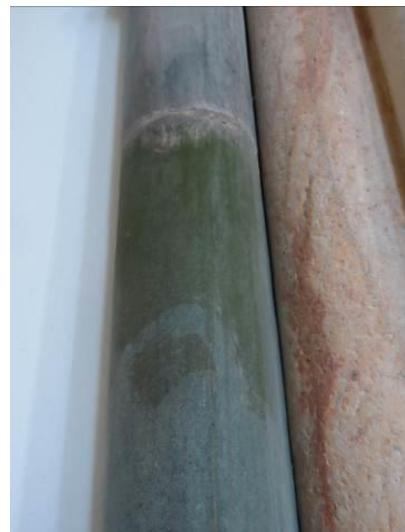
Os arremates do retábulos laterais citados em pedra-sabão na cor verde e apresentam bom estado de conservação, esverdeadas provenientes da presença de microrganismos (lodo), a umidade presente nas paredes colabora para surgimento destes. Como é o caso, por exemplo, do altar lateral na nave onde de São Pedro está localizado (FIGURA 66).

Figura 66: Detalhe da coluna em pedra sabão, do arremate superior do altar de São Pedro. Foto: Maria Clara de Assis, 2016.

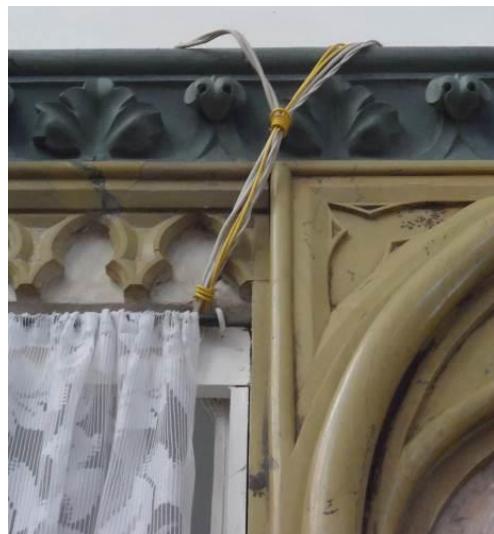
portas. No próximos as portas presentes no transepto da edificação existem extintores de incêndio. A fiação elétrica (FIGURAS 67-68) também deve ser analisada, pois nota-se que no altar mor e nos dois altares colaterais do Sagrado Coração de Jesus e São José existe alguns fios à vista, não estão desencapados, encontram-se em bom estado de conservação, mas destas maneira que estão aparentes pode desencadear acidentes.

Figura 67: Detalhe da fiação exposta presente nas laterais do altar mor. Foto: Maria Clara Assis, 2015.

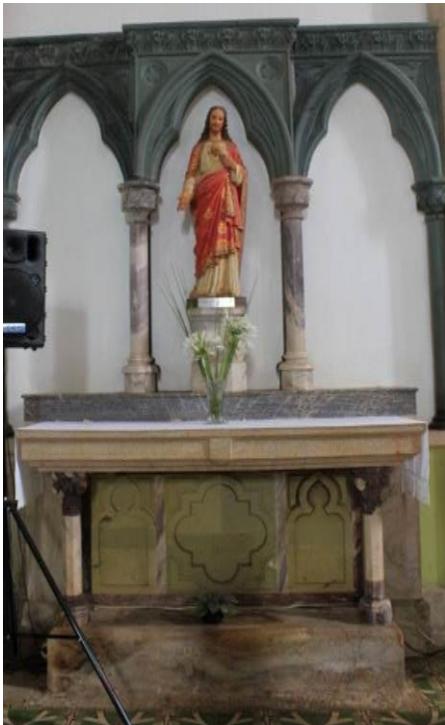
Foto 01 – Altar em Mármore da imagem do Sagrado Coração de Jesus. Foto: Maria Clara Assis

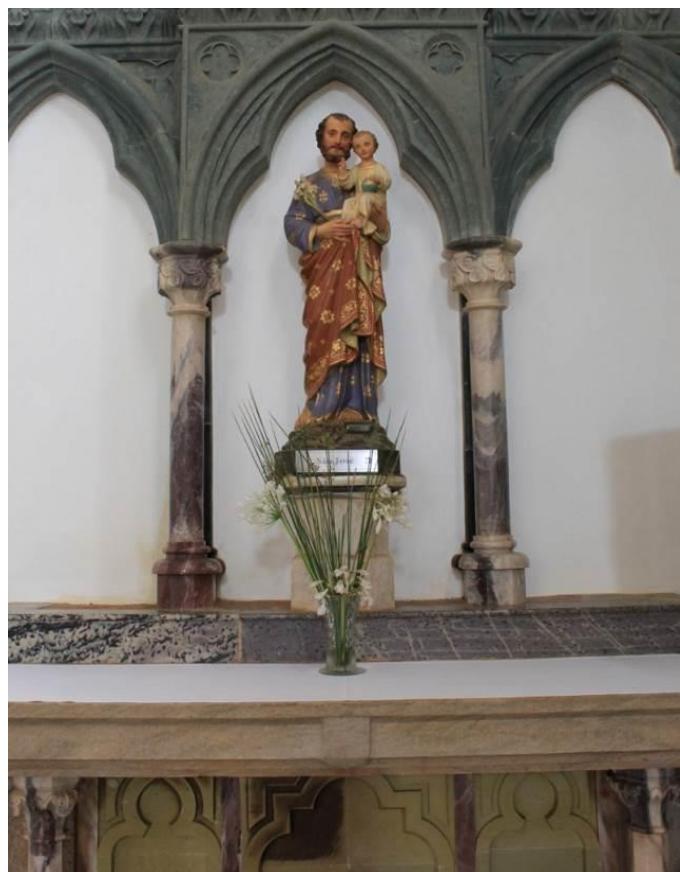
Foto 01 – Altar da Imagem de São José. Foto Maria Clara Assis.

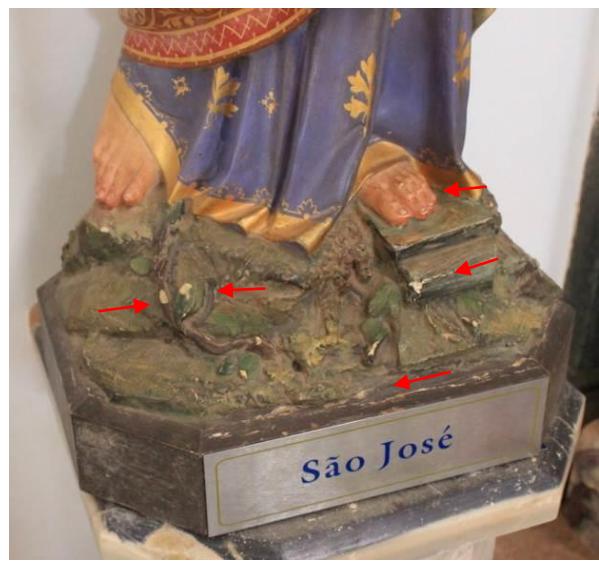
Foto 04 – Imagem de São José, detalhe da base em madeira policromada indicações de perdas de policromia com. A Região abaixo dos pés também apresenta áreas de perda de policromia. Foto Maria Clara Assis.

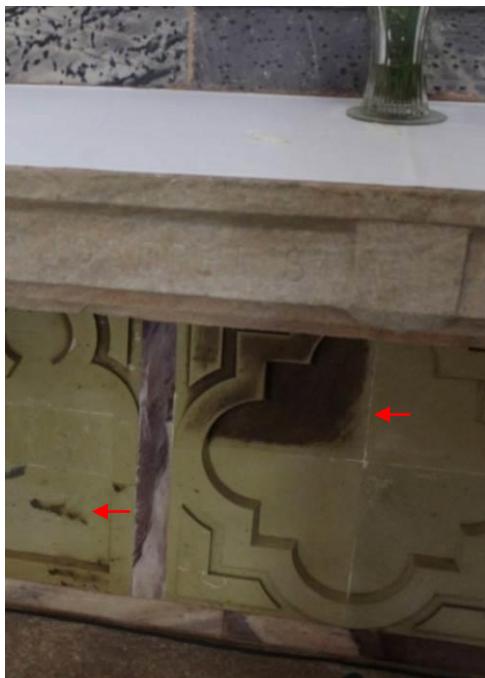
10. Estado de Conservação do retábulo: O retábulo apresenta manchas de enegrecidas provenientes de umidade, presumisse que se trata de decaimento químico. Pequenas abrasões amarronzadas na parte inferior localizada abaixo das colunas de sustentação. A parte superior do altar apresenta do altar apresenta ainda manchas de umidade, mas não sinal de eflorescência salina. As paredes laterais apresentam manchas provenientes de umidade ascendente.

Foto 05 e 06 – Detalhes do retábulo da Imagem de São José, manchas enegrecidas e mancha de umidade ascendente na parede. Foto Maria Clara Assis.

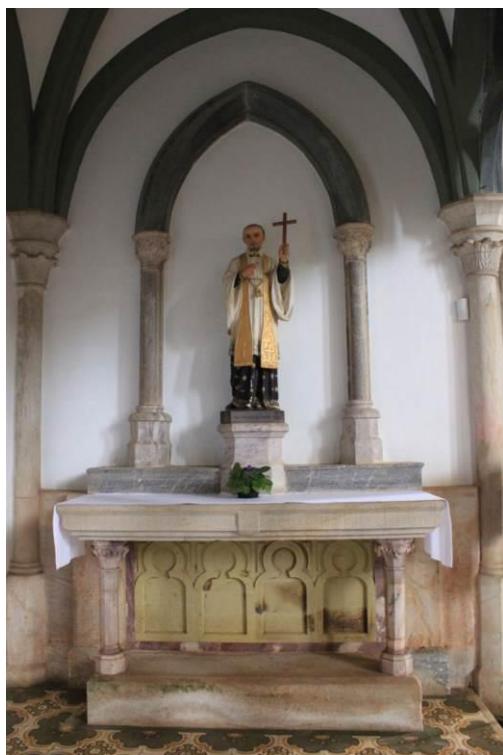
Foto 01 – Detalhes do altar da Imagem de São Vicente de Paulo. Foto Maria Clara Assis.

10. Estado de Conservação do retábulo: possui pequenas abrasões e perdas de suporte (rocha) na parte inferior onde também se encontram grandes manchas esbranquiçadas, mas que ainda não apresentam deposição de sais. Neste mesmo ponto observa-se uma camada de cor verde provocada pela ação de microrganismo. Nas pedras que decoram o fundo do mesmo observam-se manchas enegrecidas provenientes de decaimento químico. As pedras fixadas nas laterais do altar possuem manchas de umidade ascendente.

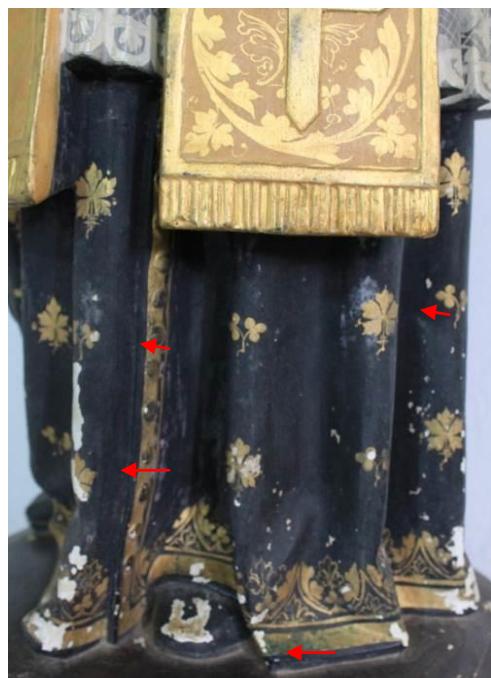
Foto 05 – Detalhes da túnica da Imagem de São Vicente de Paulo, desprendimento de policromia acentuado e manchas esbranquiçadas, possível ataque de fungos. Foto Maria Clara Assis.

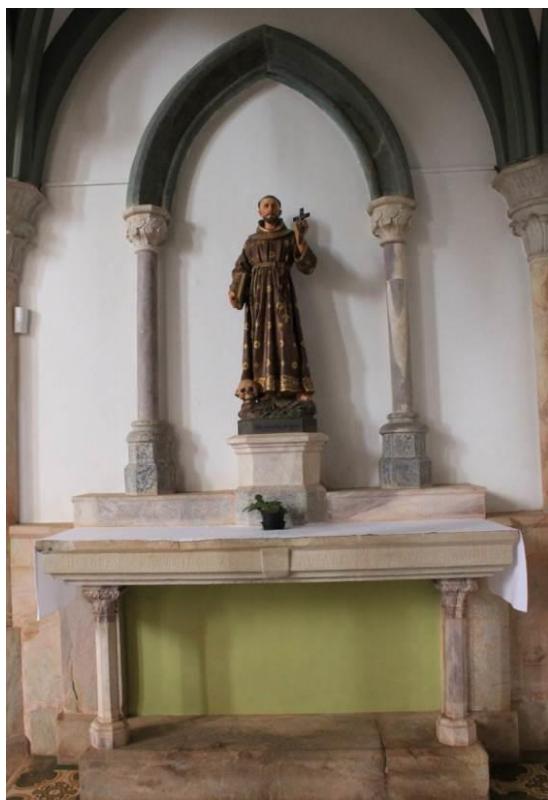
Foto 01 – Altar de imagem de São Francisco.
Foto Maria Clara Assis.

10. Estado de Conservação do retábulo: Possui áreas de abrasões e perda de suporte nas bordas e superfície da mesa do altar. Nas pedras na região inferior do altar observa-se lodo. Pequenas manchas de umidade e outras esbranquiçadas início de eflorescência salina.

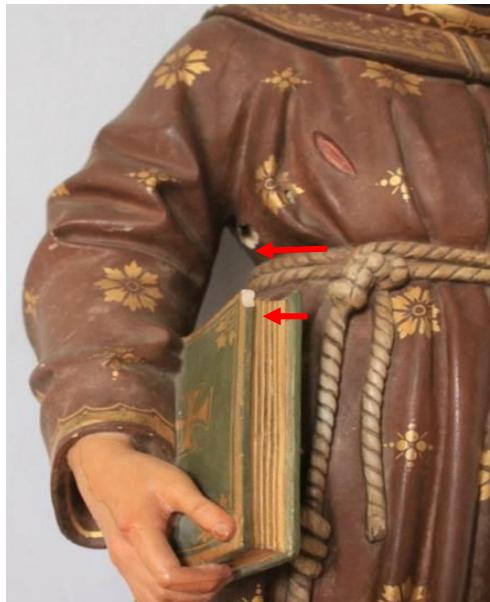
Foto 03 – Detalhe da imagem de São Francisco de Assis, perdas de suporte no tórax e ponta do livro. Foto Maria Clara Assis.

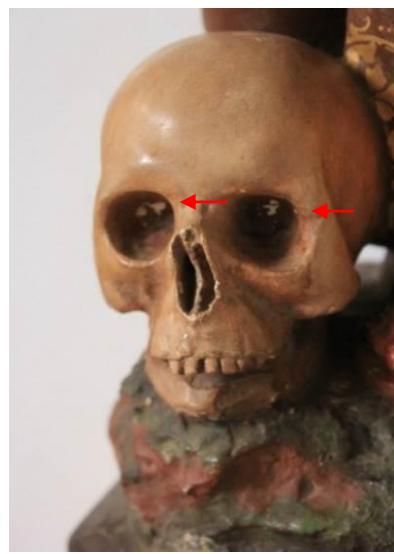
Foto 05 – Detalhe da caveira na imagem de São Francisco de Assis, perdas de policromia na cavidade dos olhos. Foto Maria Clara Assis.

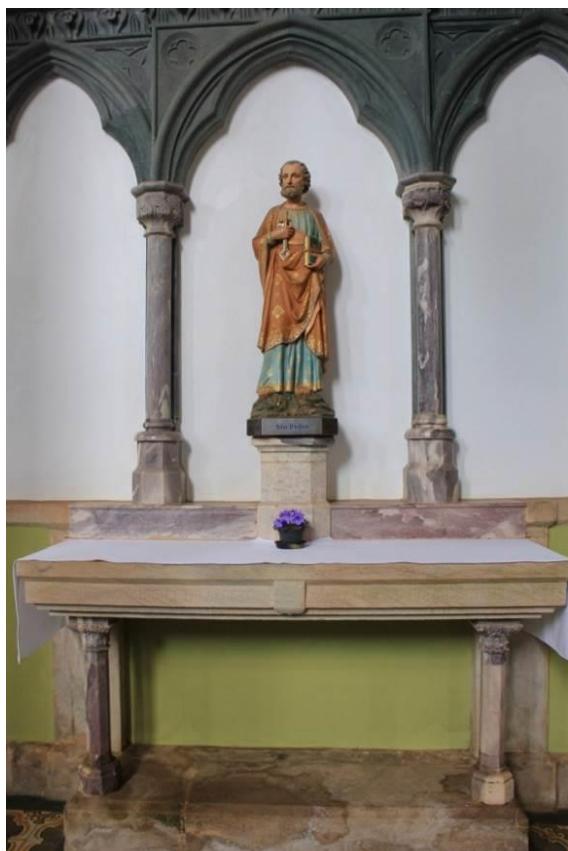
Foto 01 – Altar de imagem de São Pedro. Foto Maria Clara Assis.

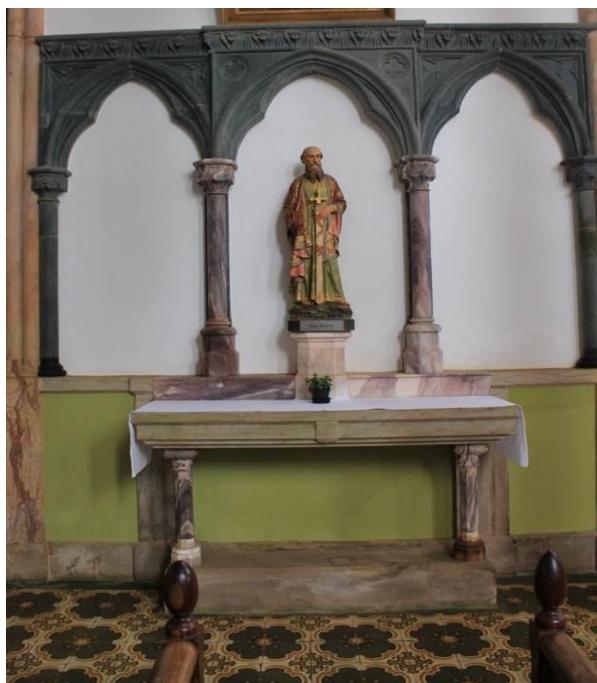
Foto 01 – Altar de imagem de São Paulo. Foto Maria Clara Assis.

10. Estado de Conservação do retábulo: Na mesa deste retábulo encontramos uma camada homogênia de lodo verde proveniente da umidade que se estende sobre toda sua extensão. Na parte inferior do altar, na pedra de sustentação, existe uma área que apresenta deposição de sais de cor branca, este pó esbranquiçado se desprende danificando a rocha se trata de processo inicio de eflorescência salina. O altar é constituído de vários blocos de pedras diferentes, a região superior de junção entre estes e a parede possui um distanciamento que requer atenção, pois algumas pedras estão se movimentando sutilmente. Isto pode ser o início de um descolamento dos blocos de mármore e poderá apresentar problemas no futuro.

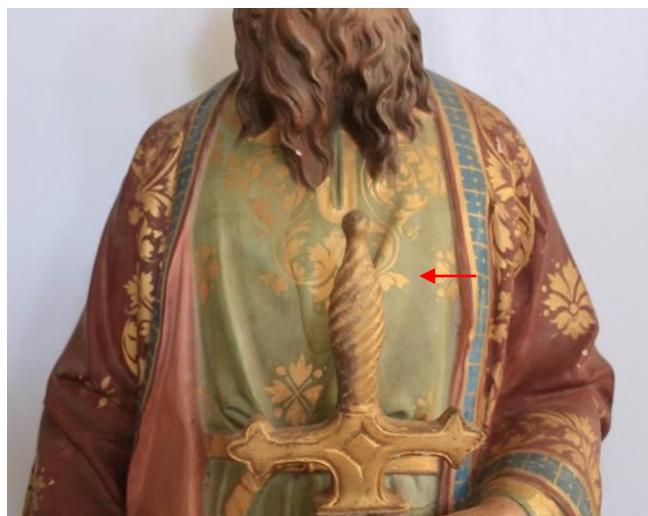
Foto 05 – Detalhe da indumentária da imagem de São Paulo, mancha de oxidação de verniz. Foto Maria Clara Assis.

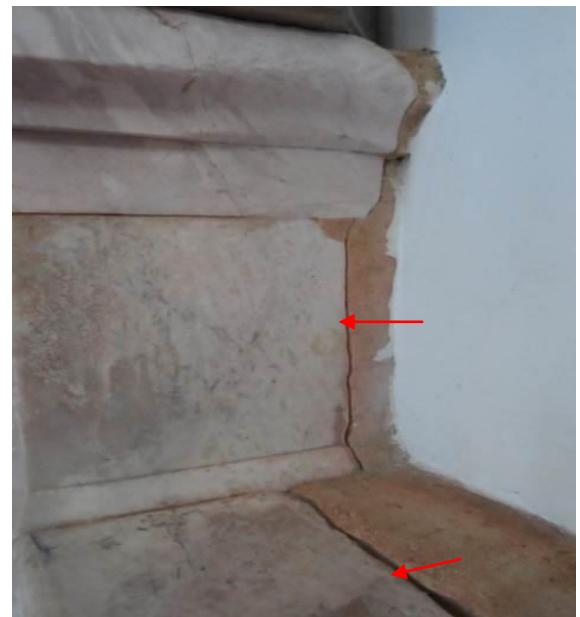
Foto 07 – Detalhe da parte superior do altar da imagem de São Paulo área de descolamento entre o bloco e parede. Foto Maria Clara Assis.

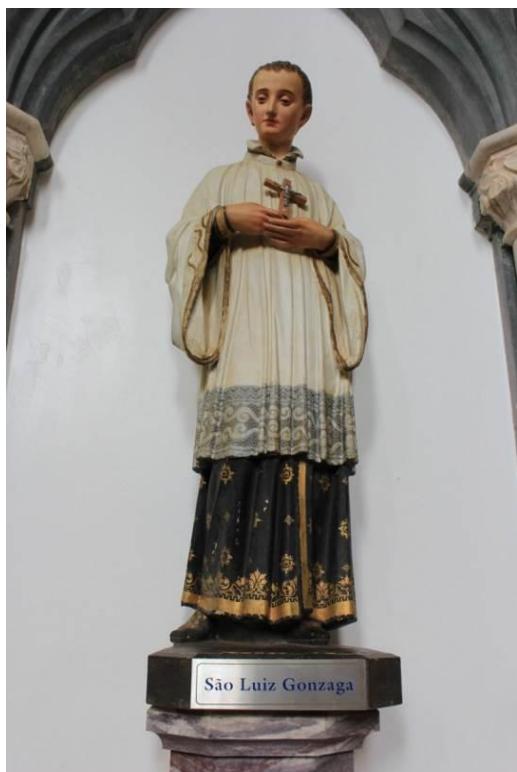
Foto 01 – Imagem de São Luiz Gonzaga. Foto Maria Clara Assis.

| <p>01. Ficha Nº 07 02. Designação: Imagem: São Luís Gonzaga 03. Acervo: Igreja Matriz de Nossa Senhora Mãe dos Homens/ Santuário do Caraça 04. Localização específica: 05. Espécie: Imaginária 06. Época: Final do século XIX 07. Material/Técnica: Gesso Moldado e Policromado</p> <p>08. Análise do Estado de Conservação:</p> <p>8.1. Suporte: A imagem de São Luís Gonzaga não apresenta problemas no que diz respeito ao estado de conservação do suporte.</p> <p>8.2. Policromia: Mostra sujidades, acumulo de poeira, excremento de insetos e teias de aranha, na parte do verso da obra.</p> <p>Carnação: Apresenta manchas características a oxidação de verniz, amareladas, localizadas na região do rosto: nariz, boca e queixo. As mãos apresentam sujidades impregnadas nos sulcos dos dedos das mãos que seguram o atributo.</p> <p>Indumentária: Na área branca da sobrepeliz do santo vê-se em toda sua extensão manchas amarronzadas e amareladas de um possível verniz oxidado que causa interferência na leitura estética da obra. Nas mangas os ornamentos em dourados encontram-se escurecidos (oxidados). Na gola observa-se perdas pontuais de policromia. O barrado desta veste possui um ornato em renda fingida, nesta área vemos pontos de desprendimentos de policromia e também manchas amarronzadas referentes ao verniz.</p> <p>Outro fator importante a se destacar é a túnica de cor preta com ornatos em dourados, encontra-se com desprendimento acentuado de policromia em vários pontos. Este aspecto é comum na cor preta presente na imagem de São Vicente de Paulo, provavelmente o mesmo pigmento foi utilizado em ambas. Na região abaixo dos pés da imagem da escultura nota-se acúmulo de poeira impregnada nos sulcos e respingos de cera de velas.</p> <p>Base: A base em madeira policromada, apresenta pequenas perdas de policromia com suporte aparente e abrasões em toda sua extensão.</p> | |

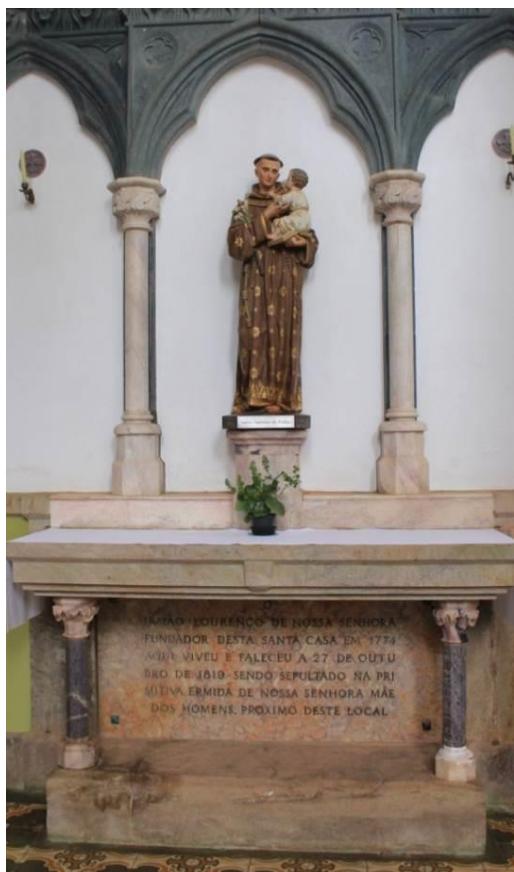
Foto 01 – Altar de imagem de Santo Antônio.
Foto Maria Clara Assis.

| 8. Análise do Estado de Conservação: <p>8.1. Suporte: A imagem de Santo Antônio possui uma perda de suporte no dedo indicador da mão direita, na esquerda, mão esta que segura o crucificado, também o dedo indicador possui fratura na falange do meio com a haste em metal aparente (esta haste se encontra enferrujada). O menino posicionado em seu colo apresenta perda do dedo polegar da mão esquerda, com haste em metal aparente. Na mão direita mostra a perda de metade da falange do dedo mindinho.</p> <p>8.2. Policromia: A policromia de modo geral, possui acúmulo de material particulado, excremento de pássaros na mão direita e pingos de cera de velas na região próxima aos pés.</p> <p>Carnação: A carnação da imagem de Santo Antônio mostra áreas com manchas amarronzadas e amareladas referentes à oxidação de verniz aplicado de maneira irregular. Nas mãos como já citados nota-se perdas de policromia pontuais, sujidades incrustadas nos sulcos de todas as unhas. No sulco dos dedos dos pés existe um esmaecimento da policromia e sujidade impregnadas (regiões mais tocadas pelos fiéis). O menino possui a mesma tipologia de manchas derivadas da oxidação de verniz, na face e na mão esquerda percebe-se uma mancha esbranquiçada. Quanto ao desprendimento de policromia as pontas dos dedos das duas mãos encontram-se com perdas de policromia com o suporte aparente.</p> <p>Indumentária: O hábito marrom da imagem possui manchas esbranquiçadas que se encontram agrupadas por toda região do mesmo. Possivelmente se trata de infestação de fungos. Possui perdas de policromia na gola da veste, na região inferior do manto. A túnica branca do menino apresenta-se amarronzada devido ao acúmulo de material particulado.</p> <p>Atributo: As flores do lírio de cor branca possuem o mesmo aspecto da túnica do menino. Nos sulcos das flores e no cabo observa-se acúmulo de material particulado. O livro possui sujidades impregnadas e depositadas, além de desprendimento de policromia na quina esquerda e na parte inferior.</p> <p>Base: A parte inferior da escultura representação onde se apoiam os pés da mesma, apresenta base em madeira policromada, apresenta pequenas perdas de policromia e abrasões nas laterais esquerda e direita.</p> |

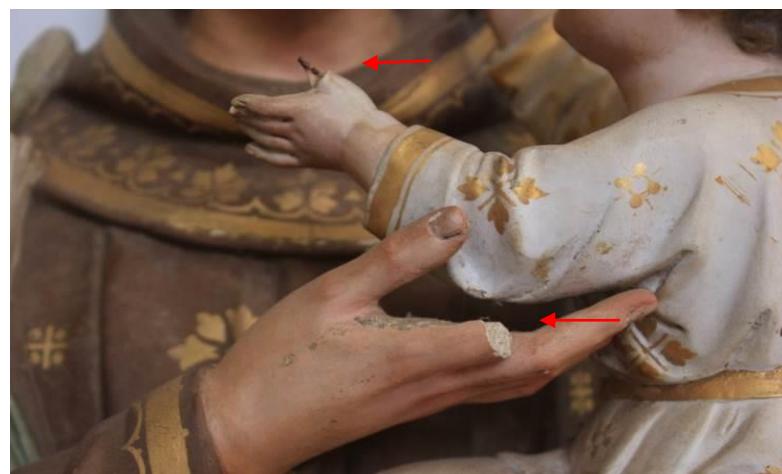
Foto 03 – Detalhe da imagem de Santo Antônio, perda de suporte dedo das mãos do santo e do menino. Foto Maria Clara Assis.

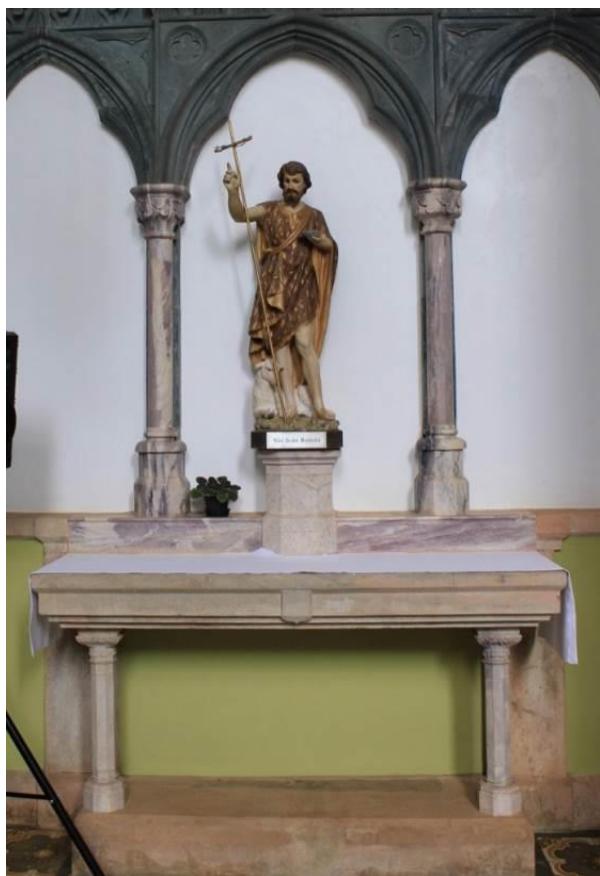
Foto 01 – Altar de imagem de São João Batista.
Foto Maria Clara Assis.

| Base: A base em madeira policromada possui desprendimentos nas laterais esquerda e direita e apresenta algumas abrasões, principalmente no verso. | |

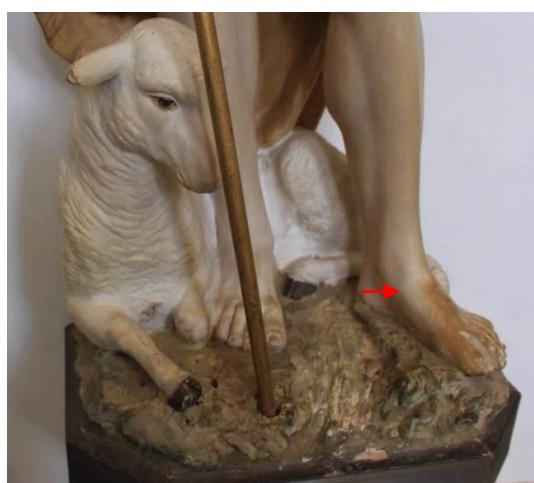
Foto 04 – Detalhe da parte inferior da imagem de São João Batista, impregnação de sujidades os pés do santo e na ovelha, perdas de policromia. Foto Maria Clara Assis.

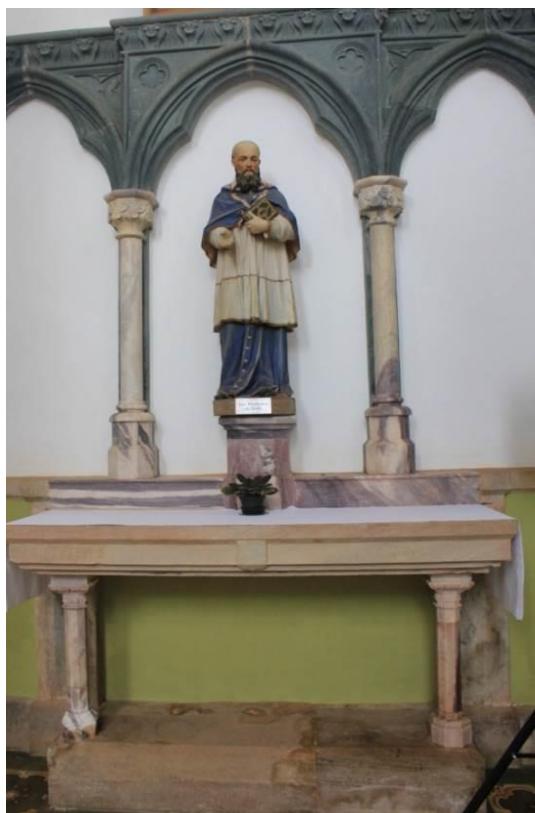
Foto 01 – Altar de imagem de São Francisco de Sales. Foto Maria Clara Assis.

| Base: A base se encontra em bom estado e só apresenta algumas abrasões. | |

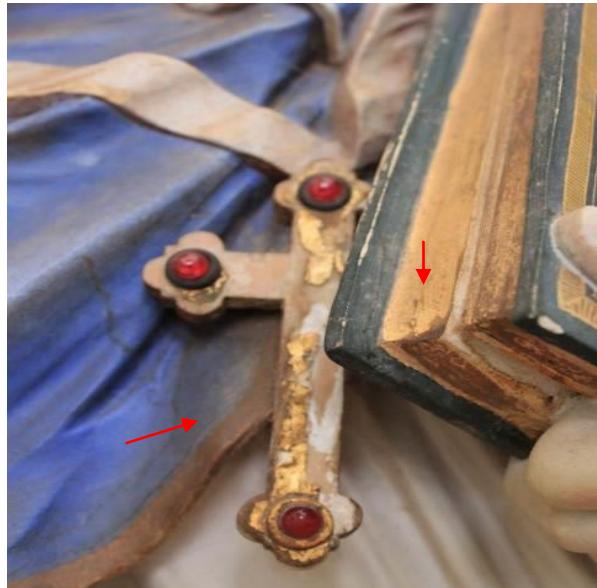
Foto 04– Detalhe dos atributos da imagem de São Francisco de Sales. Cruz e livro com desprendimento de policromia. Foto Maria Clara Assis.

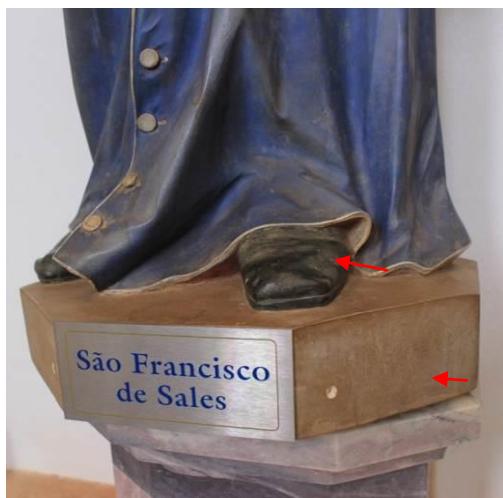
Foto 05– Detalhe da base da imagem de São Francisco de Sales, abrasões na lateral, perda de policromia e sujidade depositada nos sapatos e no caimento da veste. Foto Maria Clara Assis.
