“DO NEGRO AO CARVÃO”:
CONSERVAÇÃO-RESTAURAÇÃO DE UMA IMAGEM DE VESTIR
CARBONIZADA REPRESENTANDO SÃO FRANCISCO DE ASSIS PENITENTE

Autora: Aline Cristina Gomes Ramos
Orientadora: Maria Regina Emery Quites

Belo Horizonte
Dezembro 2017

Monografia apresentada ao Curso de Conservação-restauração de Bens Culturais Móveis da Escola de Belas Artes da Universidade Federal de Minas Gerais como requisito parcial para obtenção do título de Bacharel em Conservação-Restauração de Bens Culturais Móveis.

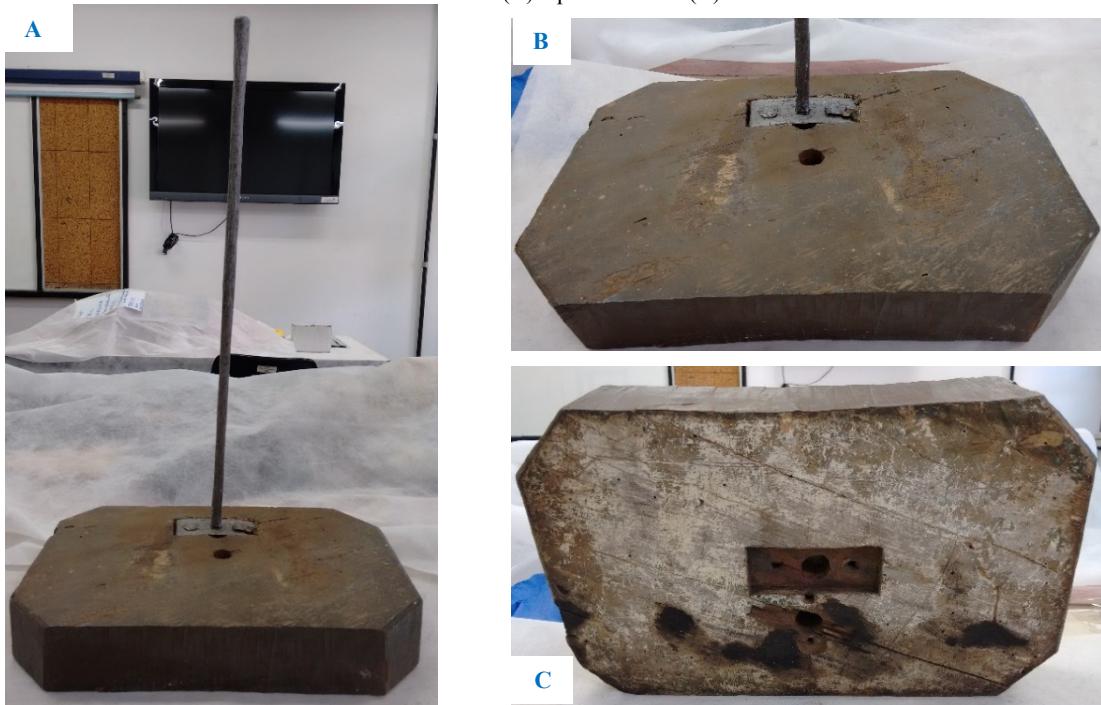
Peça única de madeira maciça, com dimensões de 38,4 cm de largura, 6,9 cm de altura e 25,0 cm de profundidade, em formato prismático retangular e com os vértices chanfrados a 45°. Sustentava ao centro uma haste metálica, de 1,5 cm de diâmetro, presa na madeira por uma placa metálica com dois cravos, medindo 55,2 cm. Presença de dois orifícios circulares, perfurando toda a extensão vertical da madeira em área adjacente à chapa metálica. Na parte inferior, notavam-se outros quatro orifícios circulares, menores e pouco profundos, dispostos próximos e em cada um dos lados dos descritos anteriormente, além de um baixo relevo em forma retangular. Todo o conjunto de orifícios servia para anexação da base em algum andor processional. Os veios da madeira apresentavam-se bem visíveis, sendo as fibras dispostas longitudinalmente, mas em sentido diagonal ao corte do volume. Na parte frontal, marcas de instrumentos, face levemente curvilínea e a falta de acabamento semelhante ao das outras laterais demonstravam intervenção, com ruptura e perda de material da base.

Fotografia 36 A, B e C – Base: vista frontal e completa (A), parte superior da base em madeira e encaixe da haste metálica (B) e parte inferior (C).

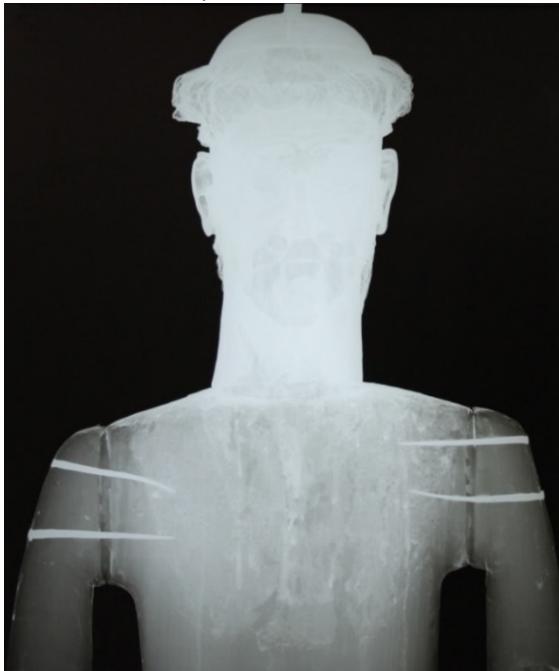
Imagen 10 – Radiografia- X de São Francisco de Assis Penitente, evidenciando os cravos.

de Assis Penitente a densidade do rosto e da tonsura demonstrou o uso de pigmento pesado em alguma das camadas da policromia, notando-se que nos cabelos e barba o mesmo tipo não foi aplicado. A imagem da Radiografia-X não acrescentou detalhes, evidenciando apenas a junção dos blocos dos braços ao tronco, a partir de quatro cravos metálicos, e algumas lacunas na face, precisamente entre as sobrancelhas e acima do alinhamento do nariz, e na finalização dos bigodes, junto às narinas.

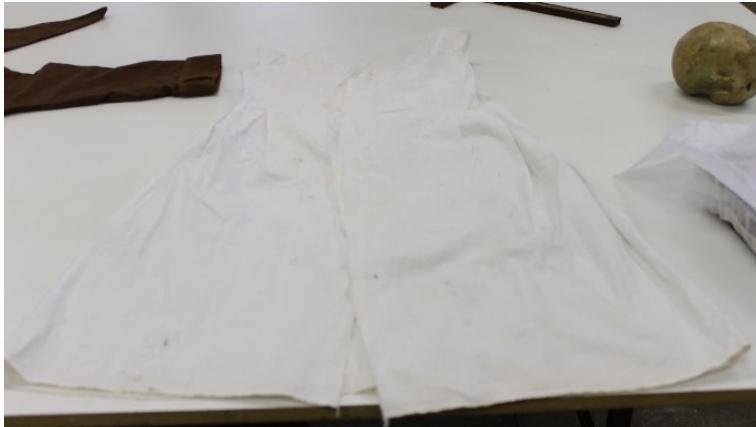
Fotografia 53 – Sobtúnica branca em tafetá. Fechamento realizado por fita adesiva.

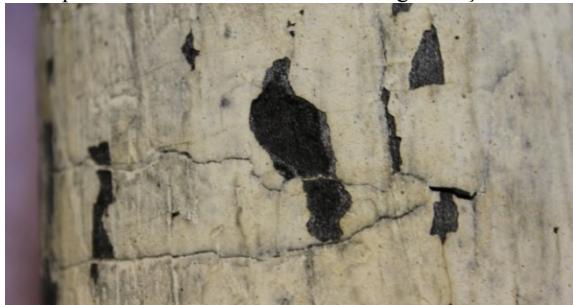
Fotografia 55 – Detalhe da pintura branca sobre parte carbonizada. Foto antes de higienização.

a) Repintura: A imagem estava completamente repintada, com três diferentes camadas na carnação, as duas primeiras completas (Repintura 1 e 2) e a última (Repintura 3) na testa, pescoço, nuca, cabelos, barba, mãos e pés. O restante do corpo encontrava-se apenas com um substrato de tinta sobre a madeira. De um modo geral as camadas de repinturas na carnação estavam bem ressecadas e quebradiças, com craquelês acentuados nas mãos, demonstrando um franco processo de desprendimento, que levaram até as perdas citadas no item abaixo e no Esquema 11. Concomitantemente, no restante do corpo a tinta branca já não encobria bem o carbonizado, com supressão de placas da madeira fragilizada, como trazido pela Fotografia 55.

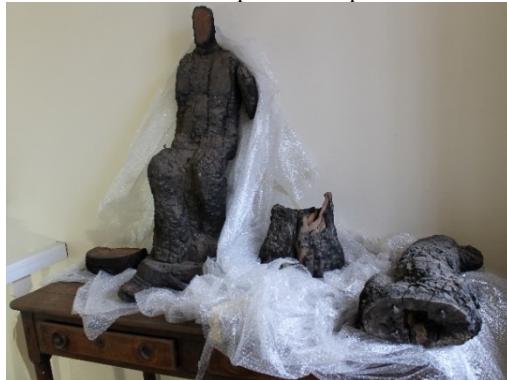
Fotografia 57 – Peças carbonizadas. Envoltas em plástico bolha devido a pintura das paredes.

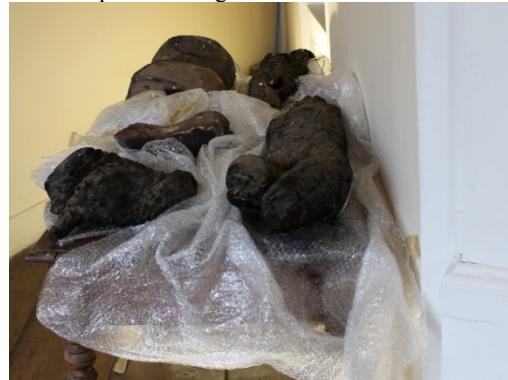
Fotografia 58 – Peças carbonizadas nas mesas em que são expostas no segundo andar do Museu.

O fato de terem ficado enterradas sob o assoalho da Igreja/Museu até 1995 trouxe o apodrecimento das regiões não atingidas diretamente pelo fogo, sendo nítidos os resultados dos ataques microbiológicos e do excesso de umidade, além do acúmulo de sujidade e terra. Observaram-se também marcas de respingos de tinta branca provenientes da manutenção realizada no Museu, processo desenvolvido, no início, sem o acondicionamento adequado das esculturas, que posteriormente foram embaladas em plástico bolha.

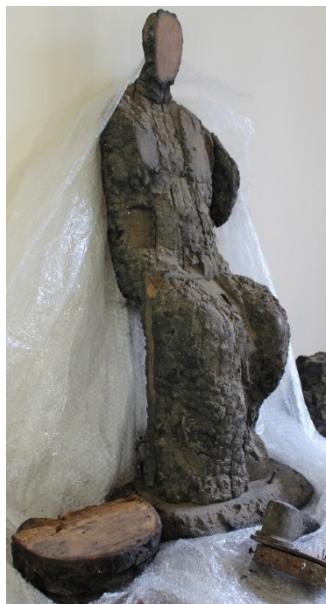
Fotografia 59 – Detalhe da imagem carbonizada, provavelmente representando Santana Mestra.

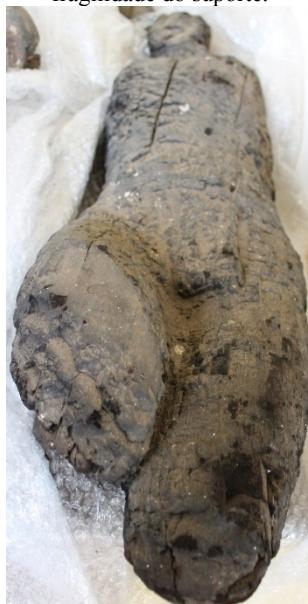
Fotografia 60 – Detalhe da imagem carbonizada, demonstrando a falta de intervenções. Sujidades e muita fragilidade do suporte.

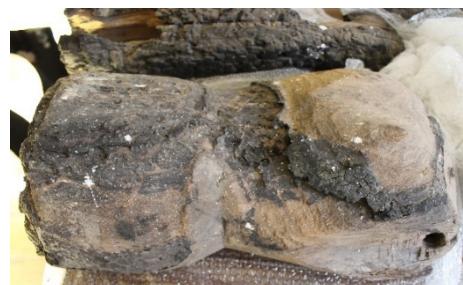
Fotografia 61 – Detalhe do tronco de imagem parcialmente carbonizada. A rusticidade da talha e a falta de policromia levam a conclusão de se tratar de uma imagem de vestir.

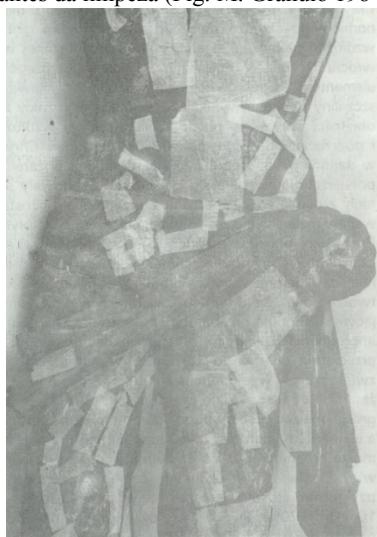
Figura 9 – A porção central da escultura com faceamento - antes da limpeza (Fig. M. Grânulo 1984)

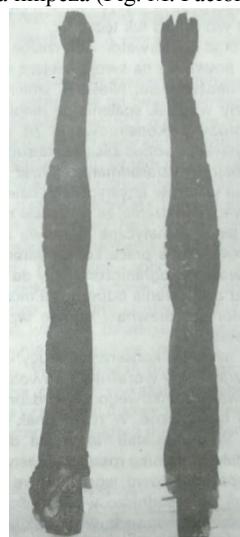
Figura 10 – Mão e braços de Cristo destruídos pelo fogo - antes da limpeza (Fig. M. Paciorek 1984)

c) Consolidação das mãos: removeu-se o carvão pouco estável da superfície para aderí-lo novamente com auxílio da resina Osolan® KL¹²³. Preenchimento com massa de serragem e Osolan® KL, pigmentado de acordo com a cor dos locais da área danificada. A massa de serragem funcionou como uma espécie de estrutura espacial para impedir a ruptura.

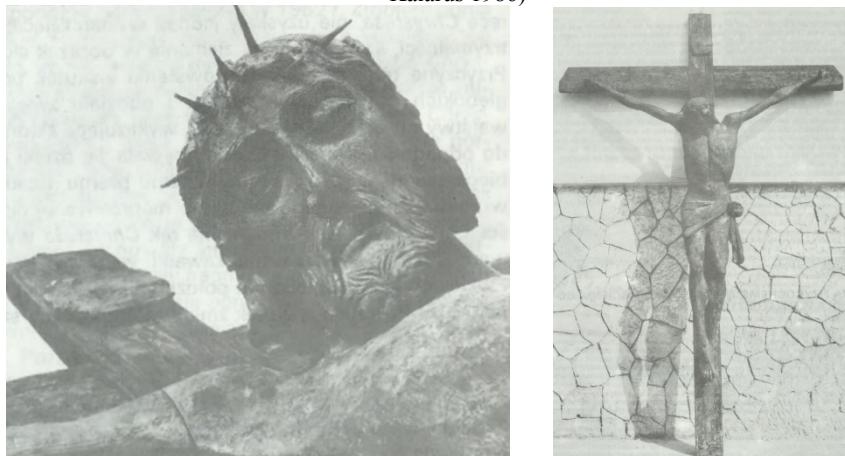
Figura 11 – "Cristo crucificado" de Niedźwiedź - a escultura após a conservação. Detalhe da cabeça de Cristo (Fig. T. Kalarus 1986)

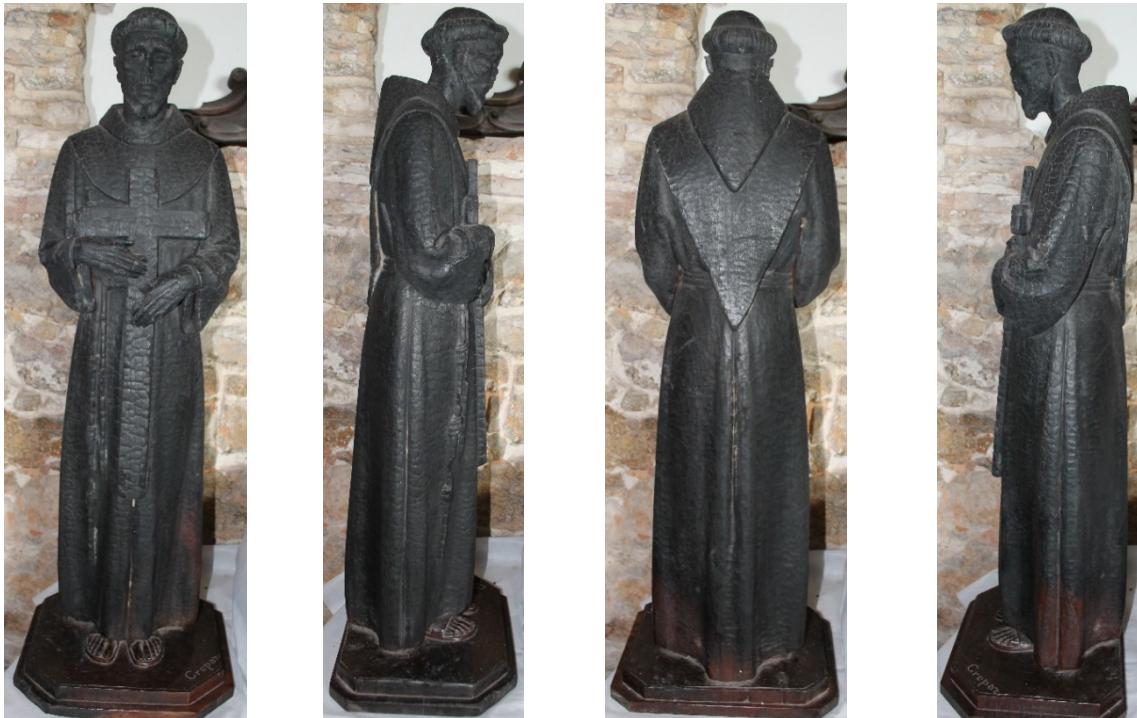
Carbonização quase completa, excetuando apenas a base e parte dos pés, o que demonstra que o fogo percorreu o caminho de cima para baixo. Sujidades generalizadas, resquícios de plástico do pisca-pisca incrustados, muitas rachaduras e gretamentos, perda de suporte por choque mecânico ou consumidos pelo fogo, como ponta do nariz, dedos e saliências dos cabelos, completavam o estado da imagem.

Fotografia 63 – Quatro ângulos principais do São Francisco de Assis carbonizado.

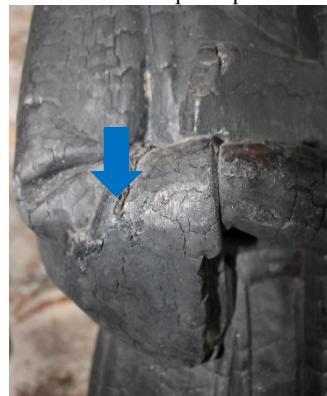
Fotografia 65 – Resquícios do plástico derretido do pisca-pisca.

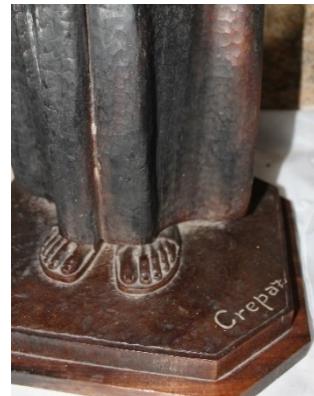
Fotografia 66 – Veste, pés e base escurecidos.

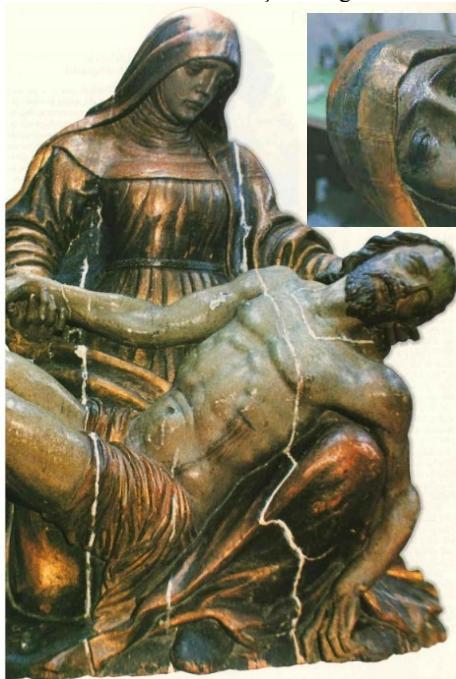
Figura 12 – Aspecto que apresentava a escultura quando se realizava a consolidação das gretas.

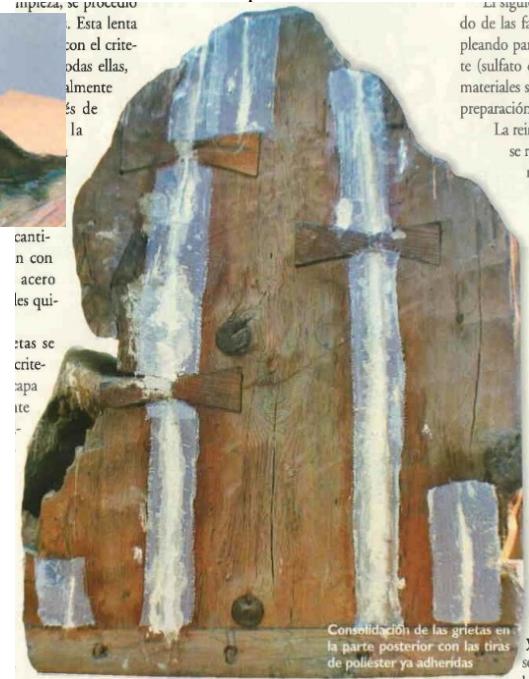
Figura 13 – Consolidação das gretas na parte posterior com tiras de poliéster aderidas.

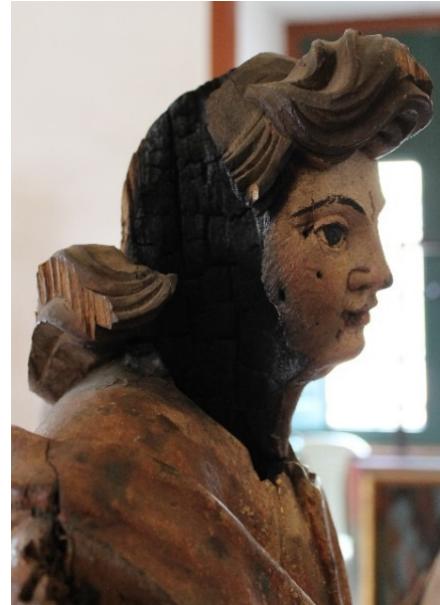
Fotografia 72 – Detalhe da lateral direita, onde se percebe a extensão do carbonizado.

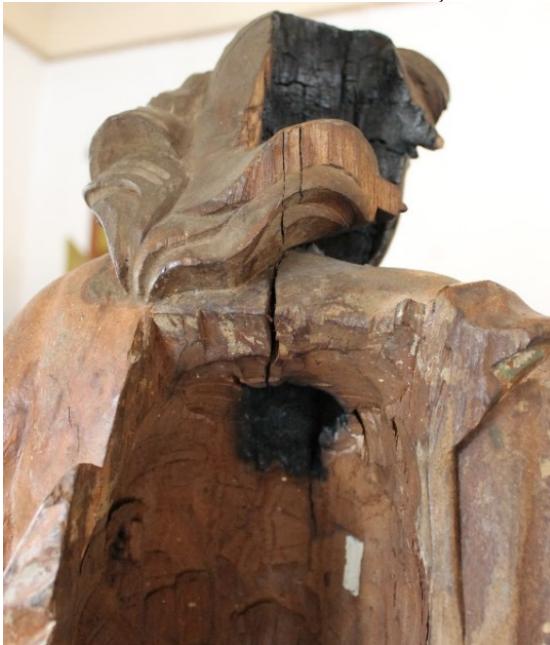
Fotografia 73 – Detalhe do verso, onde se percebe a que o carbonizado não vai além da cabeça.

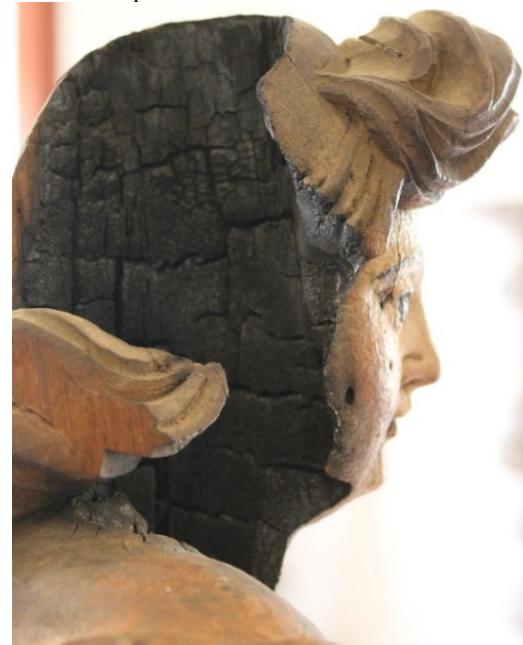
Fotografia 74 – Detalhe mostrando a área de perda do suporte e a profundidade do carbonizado.

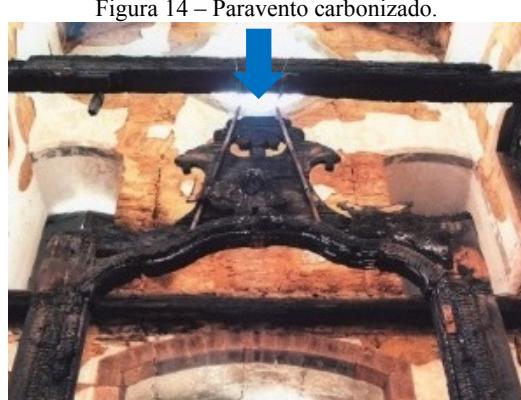
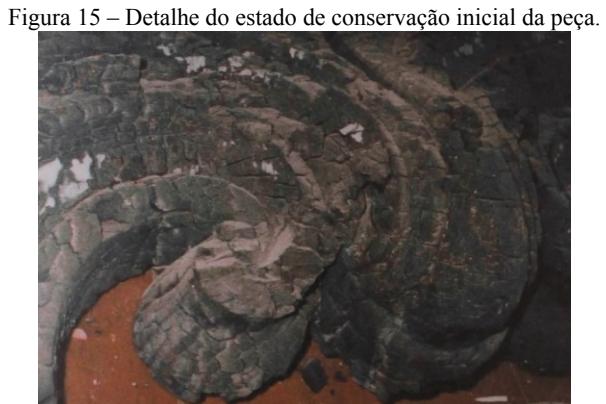
A peça em estudo perdeu toda sua policromia e parte da sua talha, no entanto sendo perceptíveis ainda a sua beleza e qualidade do entalhe. Carbonização superficial de 100% da extensão com gretamentos da madeira.

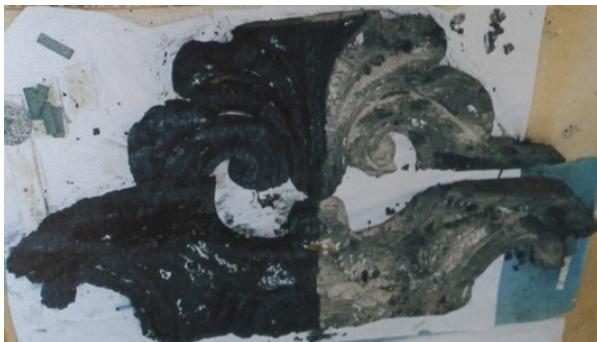
Figura 16 – Limpeza efetuada na metade do objeto.

- c) Consolidação (enrijecimento da madeira carbonizada): aplicação de Paraloid® B72 a 10% em xilol. Este produto foi aplicado com pinceladas em áreas demarcadas e limpas, totalizando quatro demãos com o intervalo de uma semana entre elas;
- d) Complementação de linhas mestras do objeto: utilizada massa de serragem, carvão e adesivo. O preenchimento das falhas baseou-se na simetria da peça e na continuidade do relevo interrompido, sem qualquer complementação onde não houvesse referências;

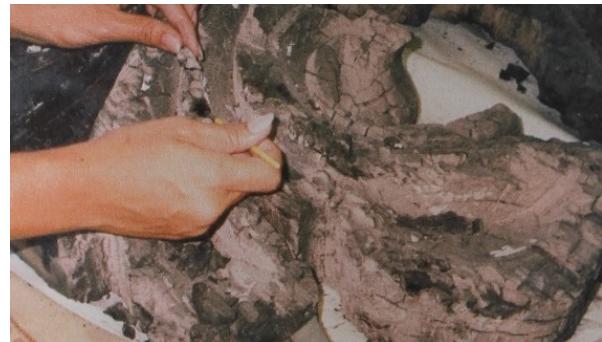
Figura 17 – Fixação de peças soltas.

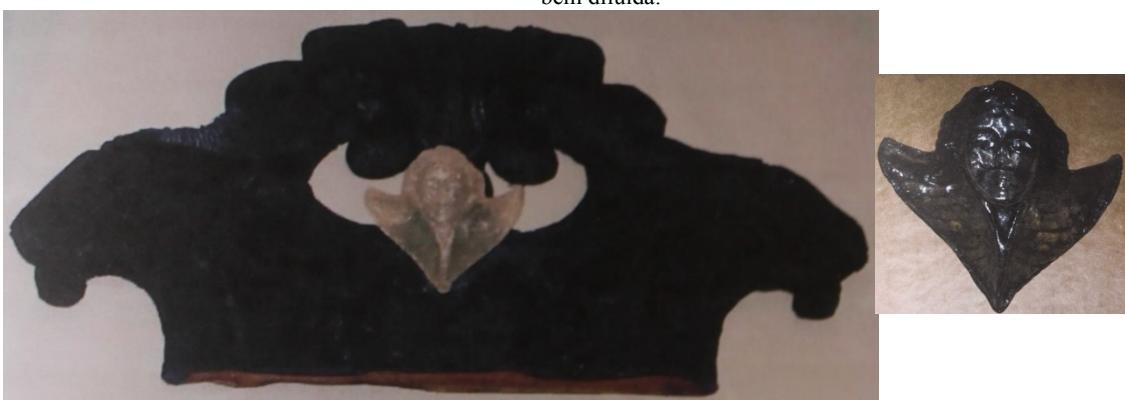
Figura 18 – Querubim em resina – aspecto pouco integrado ao objeto carbonizado e posterior aplicação de tinta Maimeri bem diluída.

- e) Reintegração dos fragmentos de base de preparação: pequenos fragmentos de base de preparação que restaram aderidos à peça foram pintados com guache de cor preta, para que se integrassem a cor da obra;
- f) Aplicação de verniz final: camada de Paraloid® B72 a 5% em xilol para proteger e igualar as partes complementares e originais;
- g) Confecção de novo querubim: a partir de referência fotográfica do querubim original realizou-se réplica em resina de poliéster cristal, pigmentada com camada translúcida de tinta Maimeri per restauro bem diluída;

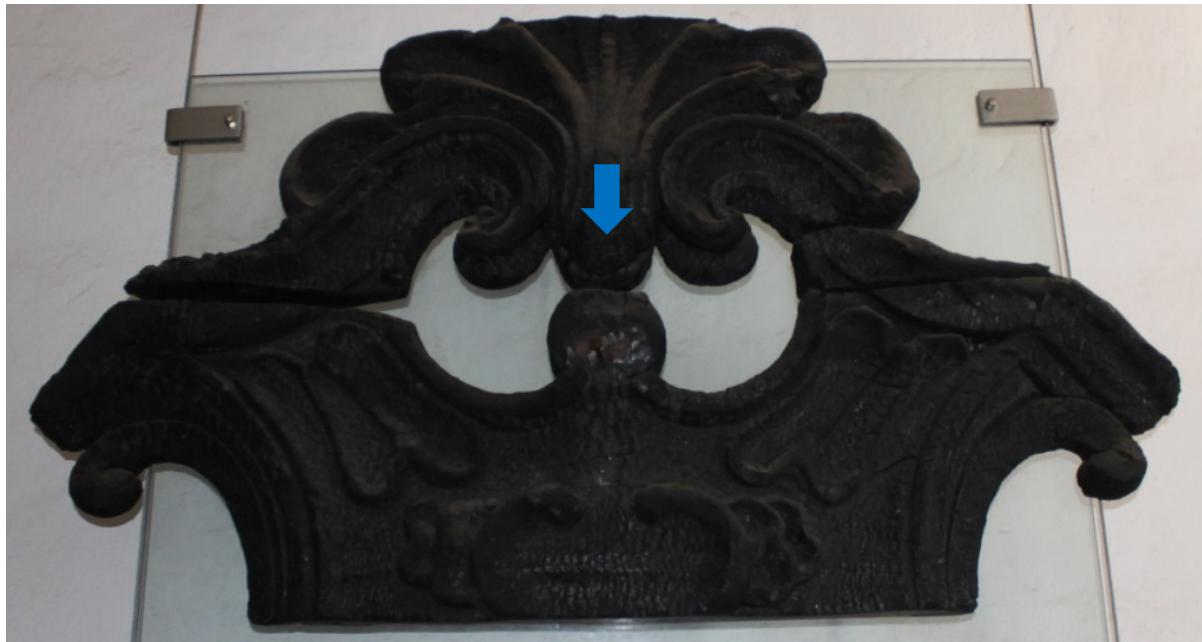
Fotografia 77 – Vista do coroamento restaurado e fixo à placa de vidro. Exclusão do querubim feito em resina.

- h) Confecção de suporte para sustentação: proposta de fixação da peça a partir de parafusos na parte superior de uma placa de vidro transparente, nas dimensões de 220,0 x 139,0 cm. A parte do Paravento devia ser entregue nesse suporte que facilitaria sua apresentação e

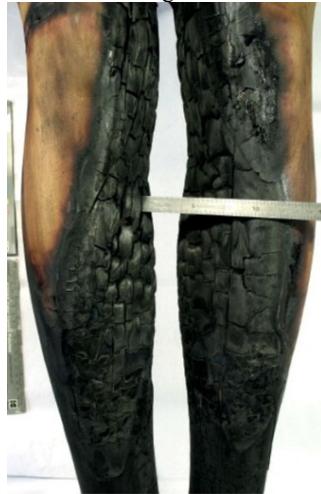
formação de carvão, locais de ruptura transversal e fissuras longitudinais. Esta camada era de 2-16 mm de espessura. Particularmente afetadas foram as pernas, os pés até o joelho, os lados interiores e da frente da perna, por vezes, as tornozelos para cima a partir dos joelhos para a pélvis, na frente da coxa; torso área da frente; e rosto. A decomposição da madeira iniciou-se a 200°C e a carbonização a 275°C, com destruição das cadeias de celulose e amolecimento da lignina.

Figura 21 – A madeira destruída especialmente nas pernas. Carvão com ruptura transversal típica, em cubos e fendas longitudinais.

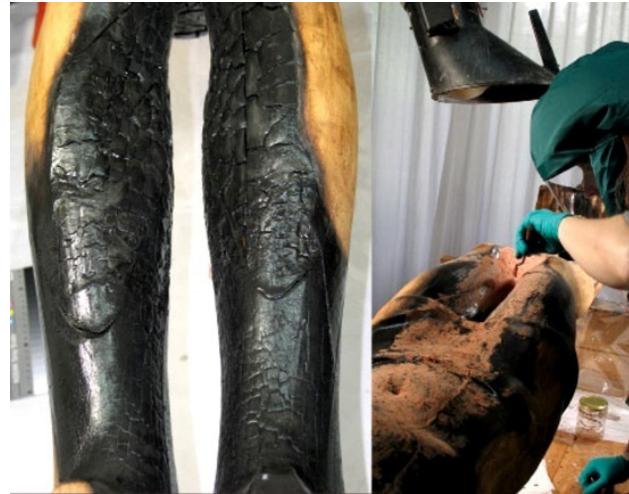
Figura 22 – Após a consolidação das fissuras e juntas, as pernas foram emassadas.

- b) Estabilização das rachaduras: após a limpeza mecânica de fissuras de retração da madeira, ao longo das juntas de fixação dos blocos, foram soprados com ar comprimido, aspirados e, onde foi possível, colado com cola de peixe ou massa de cor madeira. Para o preenchimento de fissuras muito finas, utilizou-se uma massa de cor modificada e, posteriormente, massa de vidraceiro;

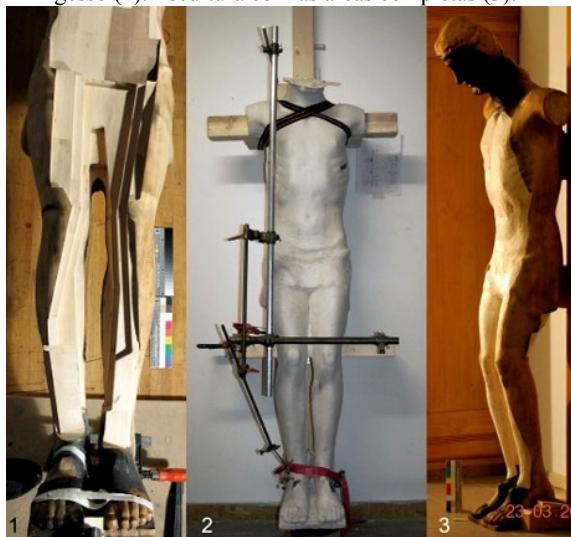
Figura 23 – Depois da remoção do carbonizado (1) o escultor fez as peças, com base no molde positivo de gesso (2). Escultura com as áreas completas (3).

g) Preparação de peças complementares: após a retirada dos moldes, utilizou-se uma máquina de fresar para o desbaste preciso e paralelo das lâminas carbonizadas, a partir de cortadores de topo. Posteriormente, as reentrâncias das camadas de madeira carbonizada restantes foram preenchidas com papel e cola de peixe. As formas de gesso foram usadas pelo escultor contratado como um modelo 1:1 para esculpir as peças complementares em madeira e a superfície destas tratadas de modo a se assemelharem ao aspecto da madeira não danificada, remetendo a "caligrafia" do artista, sob a forma de imitação das marcas de ferramentas deixadas por ele;

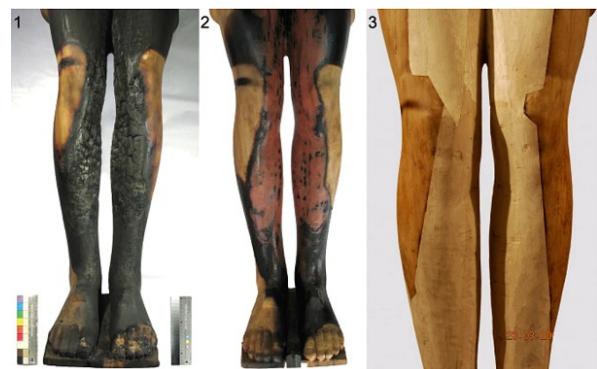
Figura 24 – As pernas antes de restauração (1), após o reforço das áreas carbonizadas (2) e após a inserção do complemento (3).

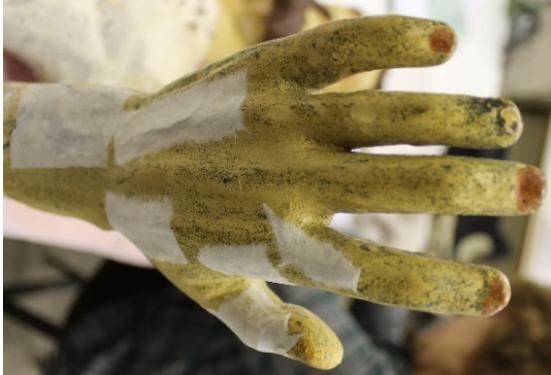
Fotografia 78 – Faceamento da policromia na região inferior da mão esquerda.

Os trabalhos de faceamento emergencial foram os primeiros a serem executados na escultura, ainda em maio de 2014, após a entrega do São Francisco de Assis Penitente nas dependências do Curso. Detiveram-se às duas mãos e antebraços, sendo realizados com papel japonês de 15,0 g/m² e carboximetilcelulose a 4% em água (ver Fotografia 78). Posteriormente, em setembro daquele ano, optou-se por iniciar a retirada do faceamento para refixação da policromia fragilizada. O papel japonês foi sensibilizado com água e com o próprio adesivo diluído também a 4%, sendo tal operação dificultada pelo desprendimento da policromia. A policromia encontrava-se elevada em placas, não havendo área suficiente no suporte para que ela se aderisse. Houve a aplicação de álcool etílico 92,8% para que as fibras da madeira se dilatassem, diminuíssem-se as tensões superficiais, e o adesivo, a própria carboximetilcelulose, fosse aceito e propiciassem a união da policromia. Com o auxílio de entretela sem goma, a policromia foi levemente comprimida até que conseguisse se ajeitar na anatomia do suporte. Em muitos pontos abaixo da policromia, era perceptível que a madeira se encontrava carbonizada (ver Fotografia 79).

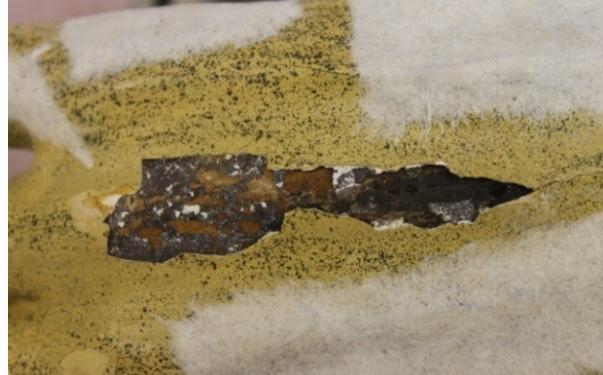
Fotografia 79 – Remoção do faceamento nas mãos. Policromia se desprendendo em placas, deixando a mostra madeira subjacente carbonizada.

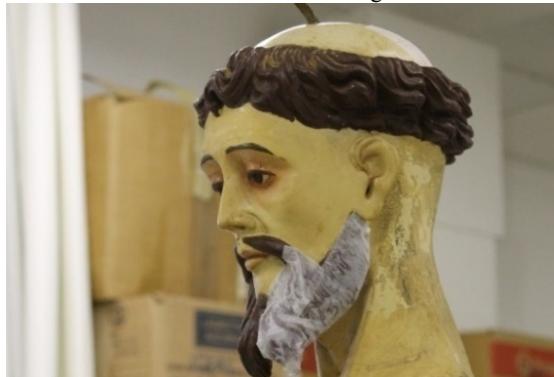
Fotografia 80 – Faceamento com entretela sem goma e carboximetilcelulose.

Durante a consolidação do suporte nas áreas da barba e da tonsura, a madeira e a policromia se revelaram muito frágeis, necessitando de faceamento para dar continuidade aos trabalhos (ver Fotografia 80). Realizado com entretela sem goma e carboximetilcelulose a 4% em água, sua remoção deu-se, posteriormente, com *swab* e água filtrada, provando uma boa fixação da policromia que se desprendia.

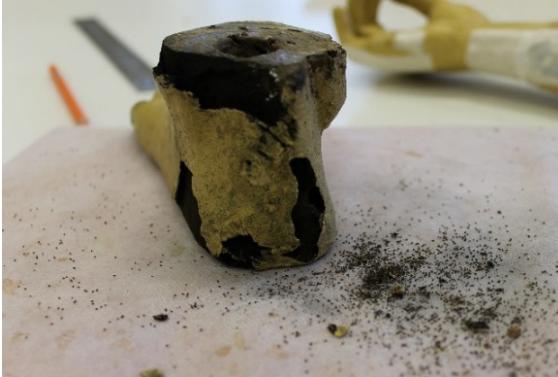
Fotografia 81 – Vista de desbaste da parte carbonizada, sem policromia do pé esquerdo.

A higienização do pé seguiu o princípio de desbaste do carvão até que uma camada de madeira mais rígida fosse encontrada. Retirou-se o carvão apenas nas áreas sem policromia, como nos calcanhares (ver Fotografia 81). Posteriormente à remoção do

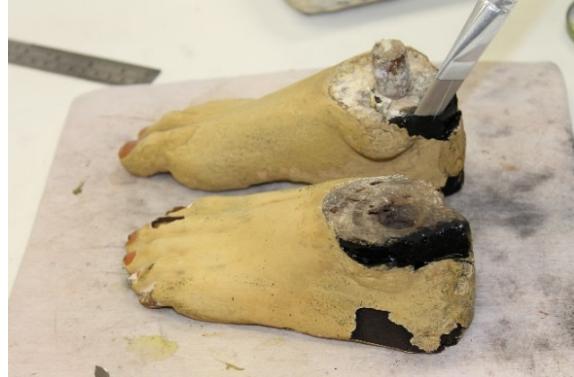
Fotografia 82 – Teste com aplicação de Paraloid® B72 para enrijecimento.

material carbonizado até uma camada mais estável, realizou-se um teste com Paraloid® B72 a 10% em álcool etílico 92,8% para verificar o enrijecimento da madeira, sendo aplicado no calcanhar do pé esquerdo. Devido à fragilidade, a madeira carbonizada não suportou a introdução do álcool etílico e fissurou. Assim, pensou-se em substituir o álcool pela acetona, de caráter mais volátil. O teste feito com o Paraloid® B72 a 10% em acetona PA mostrou-se bastante satisfatório, sem nenhuma alteração do suporte, por isso decidiu-se adotá-la (ver Fotografia 82). A comparação das propriedades físico-químicas da acetona e do álcool etílico, na tabela abaixo, puderam explicar a melhor eficiência da acetona.

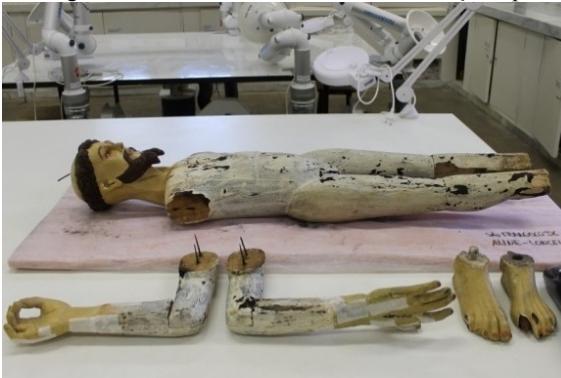
Fotografia 83 – Vista da escultura sem os braços e pés.

Para facilitar o manuseio e tratamento do restante da obra, decidiu-se pela desmontagem dos braços do tronco, algo conseguido com a introdução de álcool etílico 92,8% e cunhas que exerciam pressão (ver Fotografia 83). A madeira absorveu o álcool etílico, abrindo ligeiramente suas fibras, modificando sua estrutura anatômica e com diminuição da tensão superficial, o que facilitou a movimentação dos cravos. Após a retirada dos braços, deu-se continuidade a limpeza das áreas carbonizadas destes e a aplicação de Paraloid® B72 para enrijecimento, testando-se a resina diluída em acetona PA, mas a 15%. No entanto, logo se percebeu que a concentração estava muito alta para o fim pretendido, pois a madeira teve dificuldades em absorver o material, sendo formado um filme rígido e com pequenas bolhas sobre a superfície. Depois de seco, este filme foi retirado da peça com o auxílio de um bisturi.

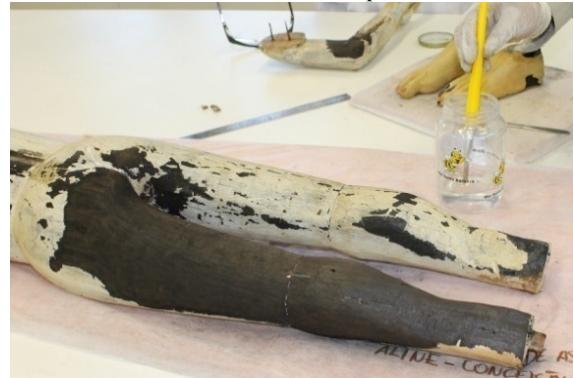
Fotografia 84 – Aplicação de Paraloid® B72 em área com carvão desbastado nas pernas.

Ao todo, a profundidade da camada de material carbonizado variou de 5,0 mm nos pés a 2,0 mm nas pernas e tronco, e as áreas receberam, cada uma delas, quatro

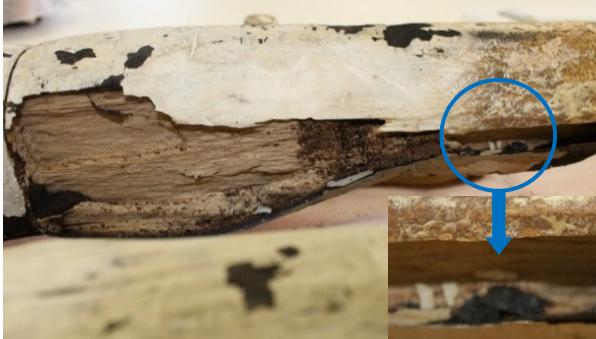
Apesar das perdas e dos indícios do ataque anterior por xilófagos, a desinfestação da escultura não foi realizada de imediato por não ter sido observada nenhuma manifestação de insetos vivos. Porém, com o aumento do manuseio, percebeu-se a infestação ativa na perna esquerda da escultura (ver Fotografia 86).

Fotografia 86 – Detalhe da perna esquerda com cupim em plena infestação ativa.

Antes de ser reconduzida à câmera de exaustão, decidiu-se soltar o volume inferior da perna esquerda da imagem, pois esta já estava instável no conjunto, necessitando de uma nova consolidação. Além disso, devido ao grau avançado de galerias, acreditava-se que o uso de Dragnet® deveria ser potencializado ali, assim como a verificação de novas galerias, ocultas na junção. Assim, a perna também recebeu novas doses de Dragnet®, mas isoladamente, e a extensão das galerias era muito maior que a observada.

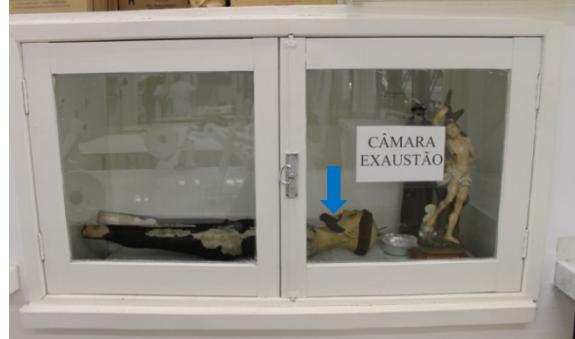
Fotografia 87 – Após aplicação de Dragnet®, a imagem permaneceu durante duas semanas na câmera de exaustão, com novas inserções do produto neste intervalo de tempo.

As partes ficaram na câmera durante duas semanas, com reaplicações do piretróide (ver Fotografia 87).

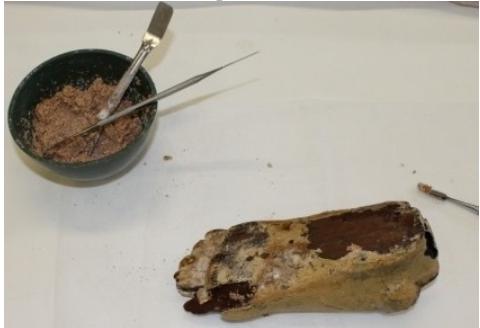
Fotografia 88 – Massa de consolidação com serragem e PVA (1:1). Aplicação em um dos pés.

Com a finalização do tratamento com inseticida, iniciaram-se as consolidações (ver Fotografia 88). Decidiu-se consolidar as partes faltantes e galerias superficiais com PVA diluído em água, na proporção 1:1, e serragem. As primeiras camadas de galerias

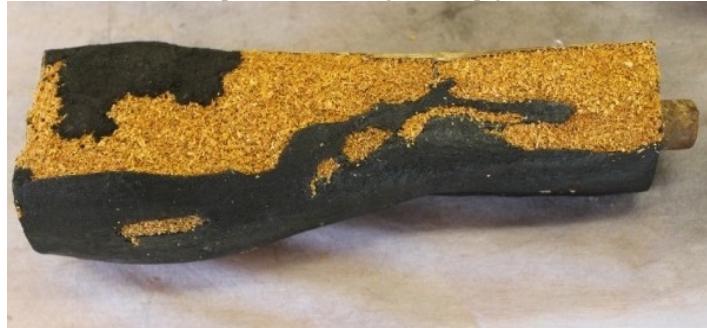
Fotografia 89 – Perna esquerda já consolidada com serragem grossa, recebendo aplicação de serragem fina pigmentada.

superficiais receberam uma massa de consolidação mais seca, feita com serragem grossa. Duas outras opções eram utilizadas: para as áreas carbonizadas buscou-se uma serragem muito fina e acrescentou-se pigmento a sua mistura, de maneira que se aproximasse da cor enegrecida da escultura (ver Fotografia 89); no caso de áreas que faziam parte de membros com carnação, utilizou-se uma serragem fina, que proporcionava uma melhor textura para o posterior nivelamento (ver Fotografia 90). A escolha da serragem se deveu ao seu melhor preenchimento em galerias como as apresentadas na escultura, por serem estas de superfície e de grande dimensão (com exceção das galerias da região da cabeça), e, ainda, a garantia de um acabamento direto final, a partir de sua pigmentação. Os procedimentos de consolidação com esse material envolveram os pés, pernas e junções do antebraço com o braço (ver Fotografia 91).

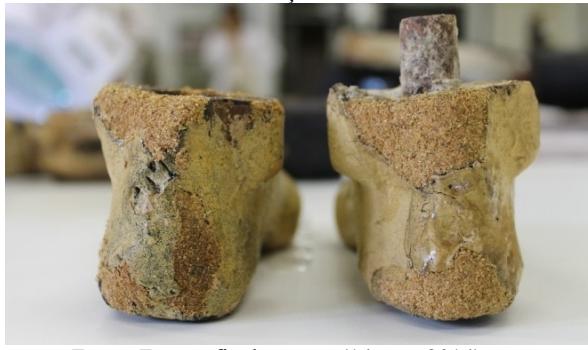
Fotografia 90 – Pés consolidados com massa de serragem grossa e fina, mais PVA diluído em água (1:1). Áreas de carnação.

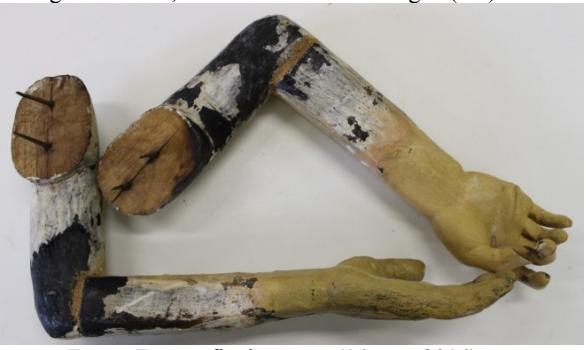
Fotografia 91 – Braços consolidados com massa de serragem grossa e fina, mais PVA diluído em água (1:1).

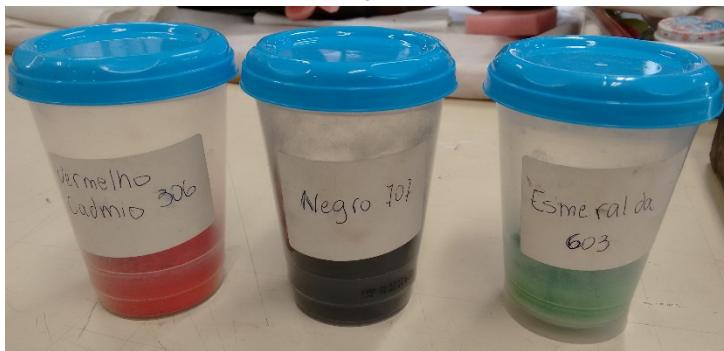
Fotografia 92 – Pigmentos *Winsor & Newton* utilizados na colorização da serragem.

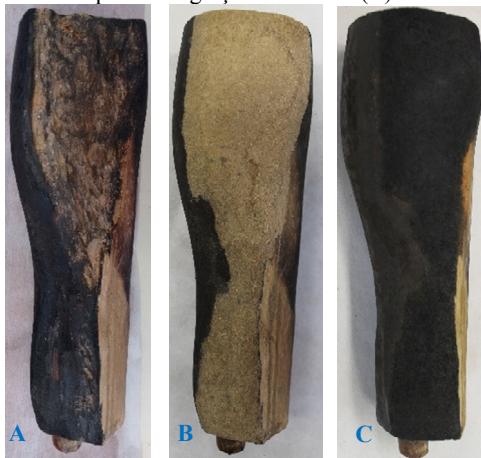
Fotografia 94 A, B e C – Bloco da perna esquerda: anterior massa de serragem pigmentada retirada com micro retífica (A); massa de serragem em modelagem correta, pronta para reintegração (B); após reintegração cromática (C).

O bloco inferior da perna esquerda, já consolidado, podia retornar a escultura. Ao testar o seu encaixe, todavia, percebeu-se que a complementação acrescida não retomava a volumetria necessária. Por isso, retrocedeu-se ao desbaste da mesma, com o auxílio de micro retífica, voltando à massa de serragem grossa utilizada para o preenchimento das galerias e acrescentando outra massa de serragem fina e PVA diluído em água (2:1) a fim de atingir uma modelagem mais correta. A nova massa de serragem fina não foi adicionada diretamente sobre a colorizada, pois a presença dos pigmentos interferia na adesão entre elas, sendo mais seguro alcançar a massa de serragem grossa subjacente. Ao chegar nessa porção (Fotografia 94 A), o consolidante presente recebeu alguns sulcos para lhe conferir maior rugosidade e superfícies de contato em diferentes direções, potencializando a aderência da nova massa de serragem, que foi adicionada em camadas, com intervalo de secagem prévia entre elas para facilitar o modelado. Posteriormente à secagem completa da nova massa de serragem fina, os excessos foram retirados com bisturi (cabô N°3 e lâmina N°15) e lixa de gramatura 150 (Fotografia 94 B), além de reintegrada cromaticamente com *Gouache Talens®* (Rosa Permanente - Negro Neutro – PB K9; Pardo Oscuro – PBr7/ PO67; Azul Claro Ciano – PB15:3; Amarillo – PY74/ PO67) (Fotografia 93). A reintegração cromática valorizou o aspecto do carbonizado e a alteração cromática da madeira por calor, seguindo as características do entorno, o que gerou uma passagem mais suave do que a obtida pela massa pigmentada anterior (Fotografia 94 C).

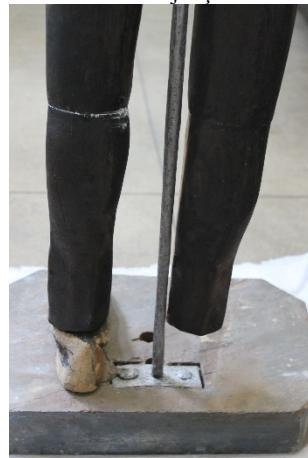
Fotografia 95 – Bloco da perna esquerda sendo fixado por PVA puro (pressão obtida por peso próprio da escultura). Detalhe do verso com linha de PVA na junção.

Utilizando PVA puro, aplicado por pincel, o bloco da perna esquerda foi aderido ao restante da escultura, valendo-se do próprio peso da obra como pressão, ao colocar a mesma e o pé esquerdo na base (ver Fotografia 95). Depois de refixado o bloco da perna esquerda, uma pequena falha entre este e o restante da perna foi preenchida com massa de serragem fina e PVA diluído em água (2:1) (ver Fotografia 96), sendo posteriormente o local lixado e reintegrado com *Gouache Talens®* (Negro Neutro – PB K9).

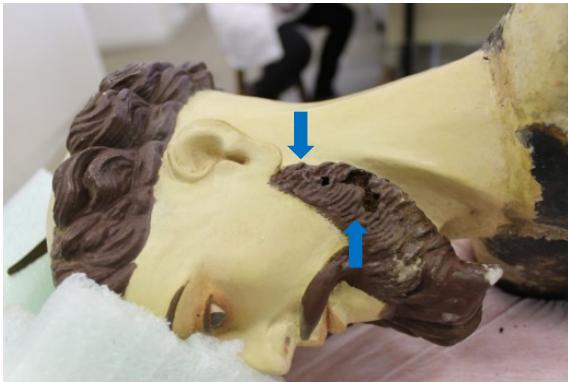
Fotografia 97 – Detalhe da face com a perda de suporte, revelando galeria de insetos xilófagos. Notam-se os fechamentos em cera microcristalina das outras perdas. Escultura posicionada para aplicação de microesfera com Paraloid® B72.

Optou-se, nesse ínterim, por realizar um faceamento, com entretela sem goma e carboximetilcelulose, na área da barba e da tonsura, abortando temporariamente a consolidação por microesfera. Em outra ocasião posterior, a entretela sem goma foi gradualmente umedecida com água filtrada, aplicada com *swab*, para a exposição de um dos acessos à galeria da barba, onde se pode introduzir a mistura de Paraloid® B72 a 10% diluído em acetona PA e microesfera de vidro Tecglass TF®. Devido à superficialidade da galeria, utilizou-se uma espátula dental para verter vagarosamente a mistura (Fotografia 97). Não houve vazamento, pois as outras aberturas da galeria estavam fechadas com cera microcristalina. Após a consolidação total desse primeiro acesso, um segundo foi aberto, com a supressão mecânica da cera, para igual preenchimento com Paraloid® B72 em acetona PA e microesfera de vidro Tecglass TF®. Todos os pontos de galerias da barba foram consolidados (Fotografia 98).

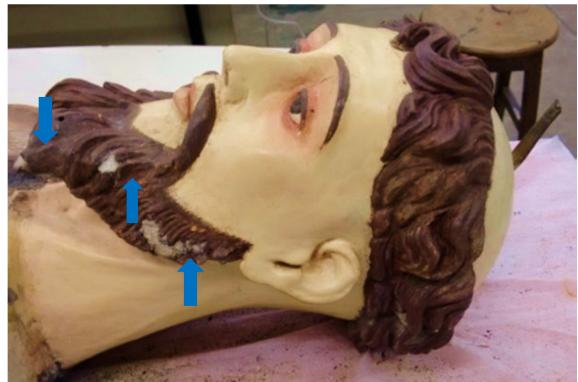
Fotografia 98 – Consolidação das galerias internas da barba com microesfera de vidro e Paraloid® B72.

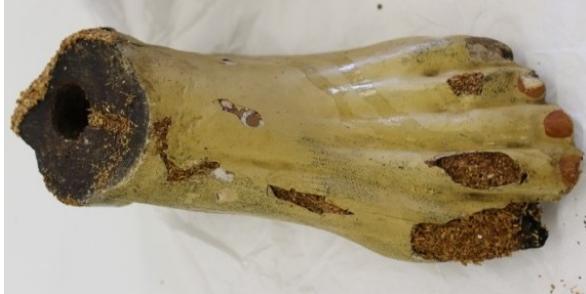
Fotografia 99 – Aplicação de massa de serragem e PVA diluído em água (1:1) nas áreas de perda de suporte no pé.

O dedo maior do pé esquerdo, completamente perdido pelo ataque de cupins, foi modelado com resina epóxi ABCOL® (CH 227 A/ B), seguindo a referência do outro pé¹⁸⁹. Acrescentou-se o dedo modelado sobre uma camada de serragem grossa já seca (ver Fotografia 99), para isolar a resina epóxi da obra, por ser este um material que quando seco tornava-se rígido e dificilmente retirável sem danificar a madeira. Assim, a camada de serragem funcionava como uma interface. A ponta do dedo seguinte, também perdida, recebeu igualmente um modelado de resina epóxi ABCOL® (ver Fotografia 100).

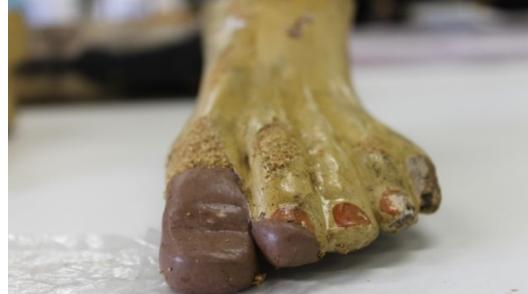
Fotografia 100 – Dedos modelados com resina epóxi.

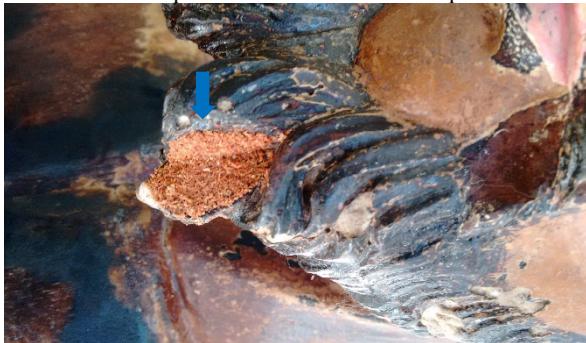
Fotografia 101 – Interface com serragem realizada na área da barba para o modelado em resina epóxi.

O acabamento das áreas perdidas na barba e na tonsura também receberam resina epóxi ABCOL® (CH 227 A/ B) para o modelado de suas superfícies, cheias de sulcos, seguindo as referências do entorno das lacunas e sobre as interfaces de massa de serragem (ver Fotografia 101 e Fotografia 102).

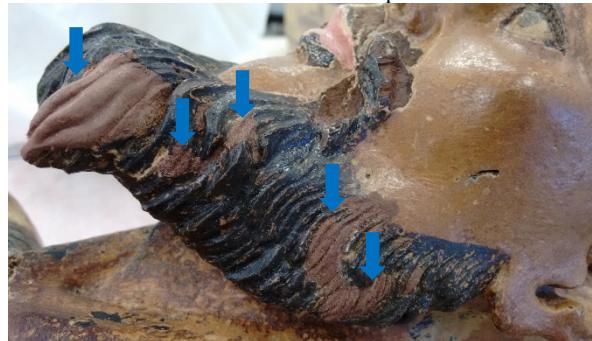
Fotografia 102 – Áreas de perda superficiais com acabamento em resina epóxi.

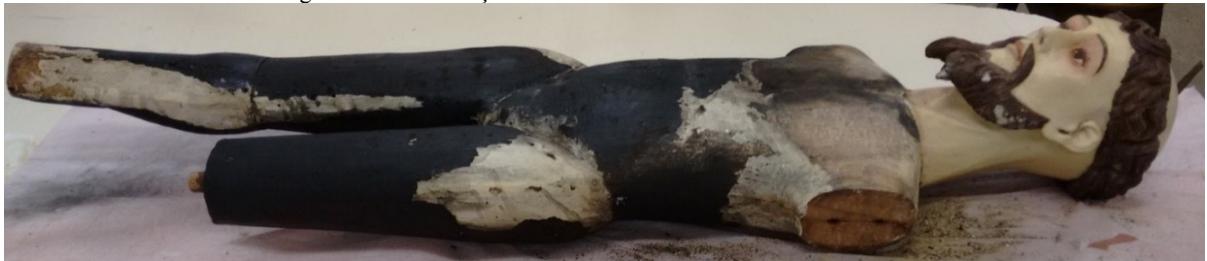
Fotografia 104 – Evolução dos tratamentos com retirada da tinta branca.

Com o bisturi (cabo Nº4 e lâmina Nº23; cabo Nº3 e lâmina Nº15), iniciou-se a remoção mecânica da tinta branca que restava no tronco, braços, antebraços e pernas na escultura, em regiões não carbonizadas. A camada estava bem aderida à madeira, o que dificultou a sua retirada. Com a sua eliminação, percebeu-se um material ceroso de proteção aplicado diretamente sobre a madeira, confirmando a hipótese de que, excetuando as áreas de carnação, a obra não apresentava policromia (ver Fotografia 104).

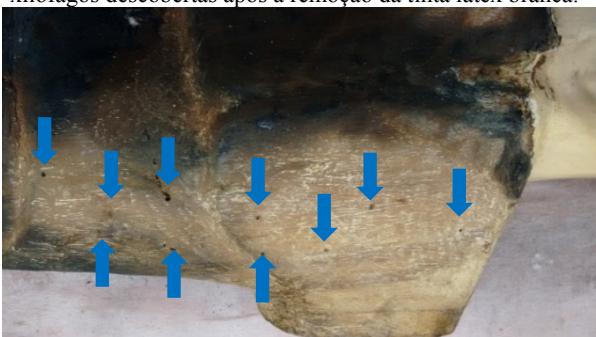
A remoção desta camada pictórica deixou aparente diversas entradas/ saídas de galerias de insetos xilófagos que se encontravam desconhecidas (Fotografia 106 e Fotografia 107). Eram galerias internas, não superficiais, e que não comprometiam a estabilidade da escultura, por ser esta confeccionada de forma maciça. No entanto, se realizou a obturação dos orifícios, com massa de serragem fina e PVA (1:1), pois funcionavam como locais que propiciam a reinfestação dos insetos. A massa não foi

Fotografia 106 – Entradas de galerias internas de insetos xilófagos descobertas após a remoção da tinta látex branca.

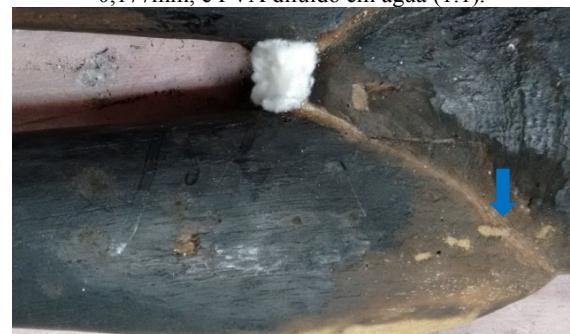
Fotografia 107 – Detalhe da obturação das galerias com massa não pigmentada de serragem fina, peneira de 0,177mm, e PVA diluído em água (1:1).

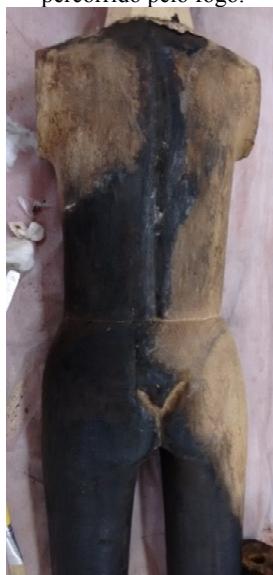
Fotografia 108 – Vista da região posterior da escultura após a retirada da repintura, deixando evidente o caminho percorrido pelo fogo.

A ausência da tinta branca deixou claro o caminho feito pelo fogo durante o incêndio, evidenciando as áreas da madeira atingidas diretamente, daquelas que sofreram alteração apenas pelo calor ou mesmo as outras que permaneceram intactas. Iniciado do

lado direito da escultura e de baixo para cima, as vestes exerceram um papel fundamental na propagação das chamas, inclusive chegando até a nuca pela existência do capuz (ver Fotografia 108, Fotografia 109, Fotografia 110 e Fotografia 111).

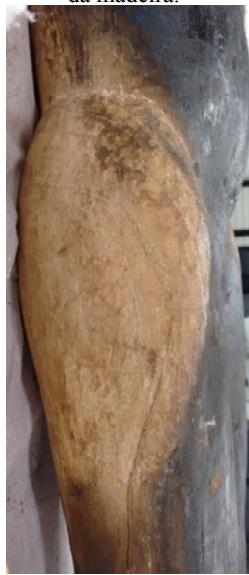
Fotografia 109 – Lateral da parte superior da perna direita após a remoção da tinta látex branca. Variações tonais da madeira.

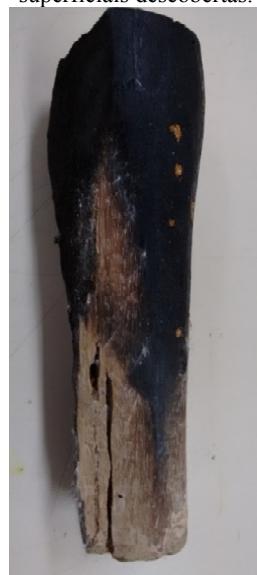
Fotografia 110 – Bloco inferior da perna esquerda com novas galerias superficiais descobertas.

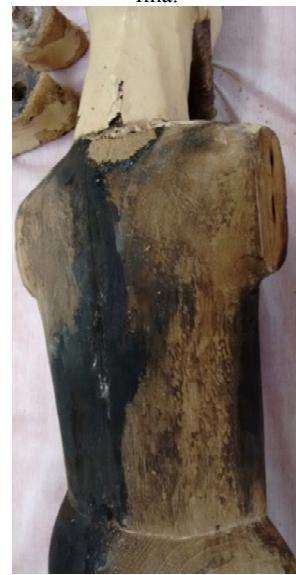
Fotografia 111 – Região do ombro com muita perda de suporte recebeu serragem fina.

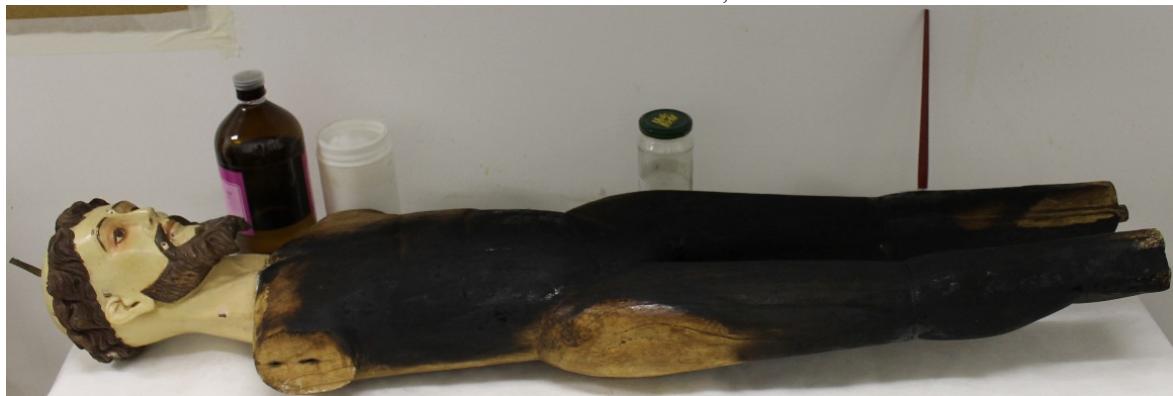
Fotografia 112 – Após a primeira demão de verniz de Damar a 5% em xilol aplicado por pincel de cerdas macias.
Procedimento realizado na Sala de Verniz, sob exaustão.

Apesar da citação acima tratar de pinturas, o resultado esperado com o uso do Damar era exatamente este, de reativar o Paraloid® B72, preencher as diferenças entre as superfícies e saturar as cores, trazendo um resultado mais especular e homogêneo. Deste modo, o verniz de Damar a 5% em xilol foi utilizado em duas demãos aplicadas a pincel, com o intervalo de 20 minutos de secagem entre elas.

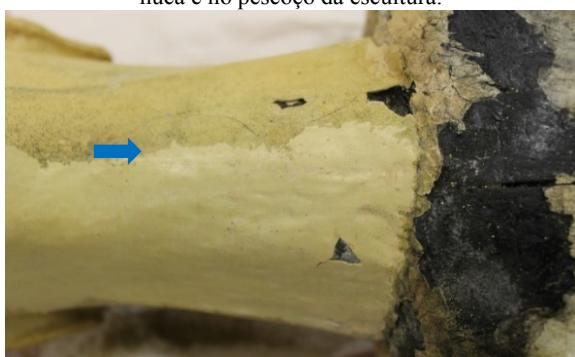
Fotografia 113 – Remoção mecânica da Repintura 3 na nuca e no pescoço da escultura.

Deste modo, iniciou-se a remoção mecânica da Repintura 3 com um bisturi (cabo Nº3, lâminas Nº15 e Nº15C), na tentativa de remover, metodologicamente, cada uma das camadas por vez, registrando passo a passo. Decidindo-se por começar a remoção a partir das áreas de carnação chamuscadas na nuca e no pescoço, indo para a face e os membros. Essa repintura era facilmente eliminada mecanicamente, pois a camada pictórica apresentava-se muito fina e quebradiça (ver ilustrações abaixo).
