“DO NEGRO AO CARVÃO”:
CONSERVAÇÃO-RESTAURAÇÃO DE UMA IMAGEM DE VESTIR
CARBONIZADA REPRESENTANDO SÃO FRANCISCO DE ASSIS PENITENTE

Autora: Aline Cristina Gomes Ramos
Orientadora: Maria Regina Emery Quites

Belo Horizonte
Dezembro 2017

Monografia apresentada ao Curso de Conservação-restauração de Bens Culturais Móveis da Escola de Belas Artes da Universidade Federal de Minas Gerais como requisito parcial para obtenção do título de Bacharel em Conservação-Restauração de Bens Culturais Móveis.

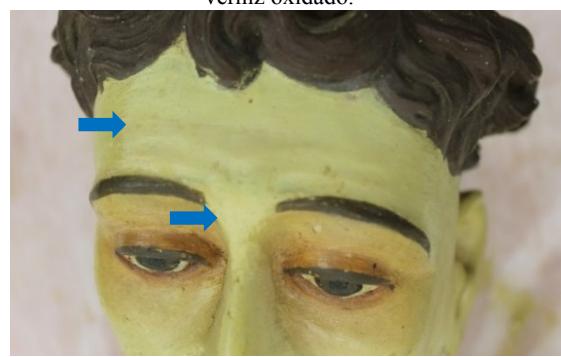
Fotografia 114 – Remoção da Repintura 3 da testa e verniz oxidado.

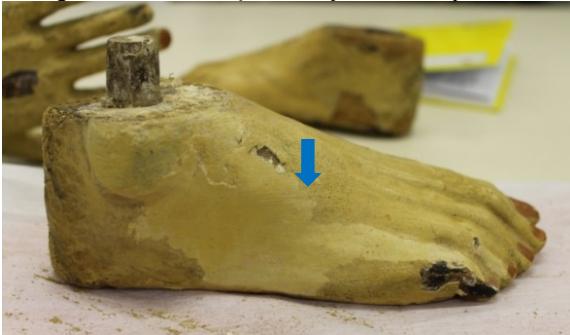
Fotografia 115 – Remoção de Repintura 3 no pé direito.

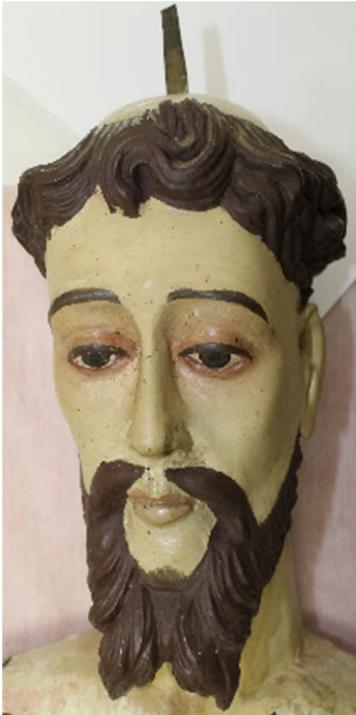
Fotografia 117 – São Francisco de Assis com todas as camadas de repintura da carnação.

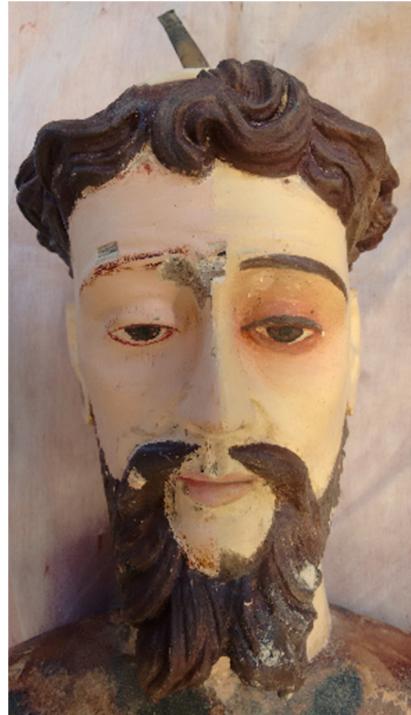
Fotografia 118 – Remoção das Repinturas 3 e 2 no lado direito da escultura.

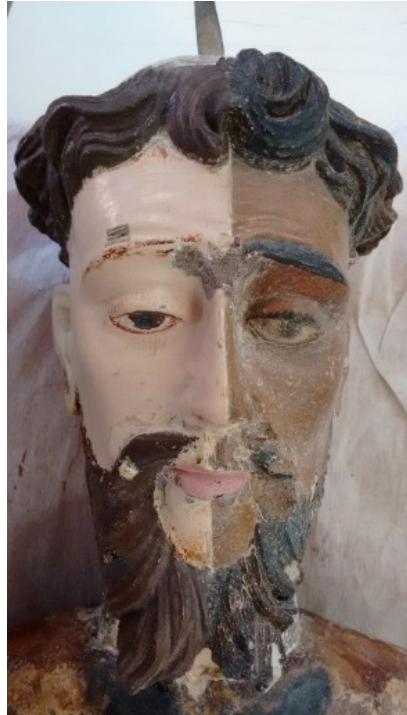
Fotografia 119 – Remoção da Repintura 1 no lado esquerdo da escultura.

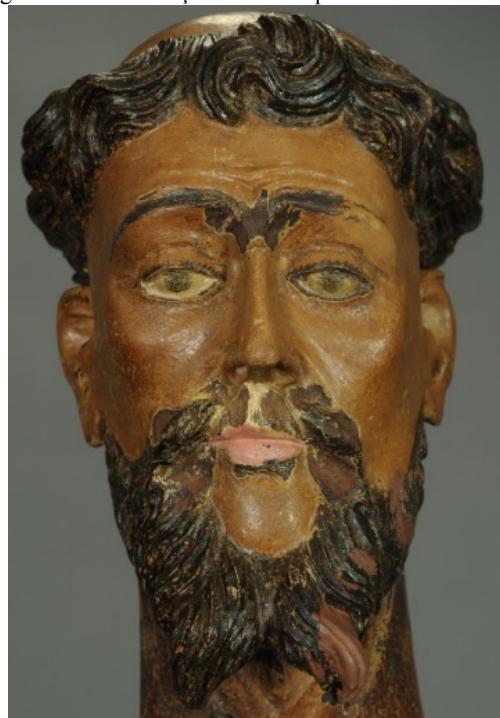
Fotografia 120 – Remoção total da repintura. Vista do original.

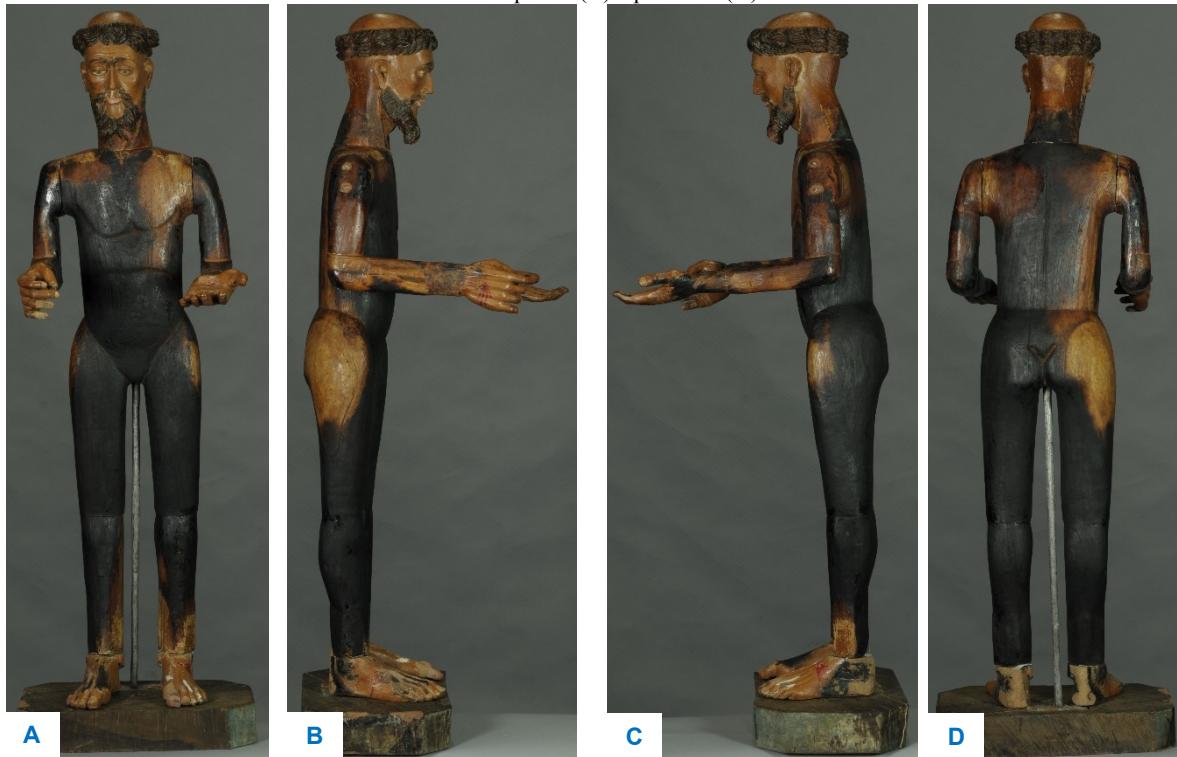
Em cada um dos membros, a policromia original foi encontrada em três diferentes estágios de deterioração, mesclados entre si:

- De escurecimento superficial, sobretudo da camada de proteção, e sujidades;

Fotografia 125 A, B, C e D – São Francisco de Assis após a remoção das repinturas. Vista frontal (A), lateral direita (B), lateral esquerda (C) e posterior (D).

b) Atingida pelo calor extremo, a camada pictórica escureceu localmente e formou pequenas bolhas de ar que se romperam ou foram rompidas durante a intervenção da Repintura 1, gerando inúmeras perdas circulares que expunham a base de preparação original;

c) Carbonização completa, juntamente com o suporte. Notou-se, ainda, que a carbonização do suporte se deu abaixo da camada pictórica original, sem o contato direto com o fogo, mas devido à atuação excessiva do calor durante o incêndio¹⁹³.

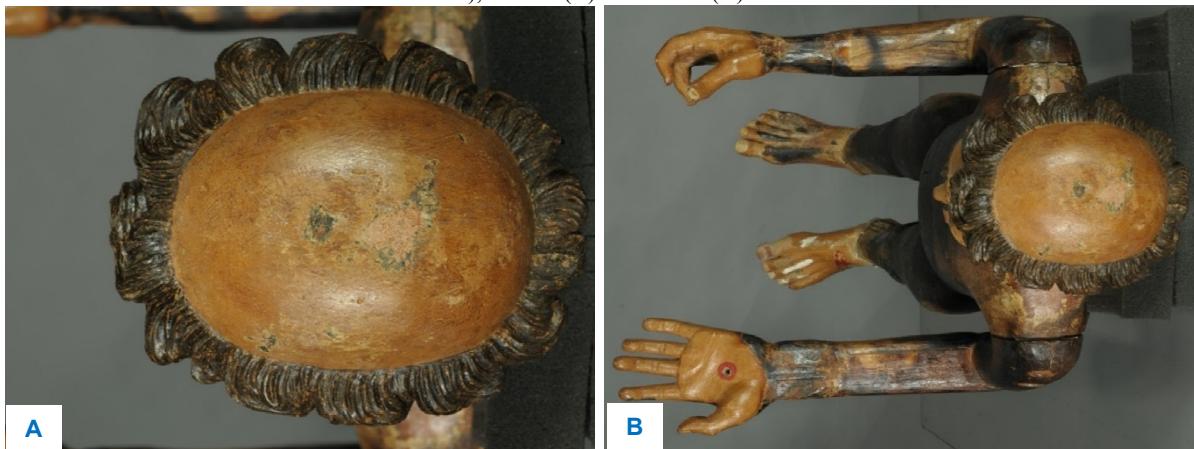
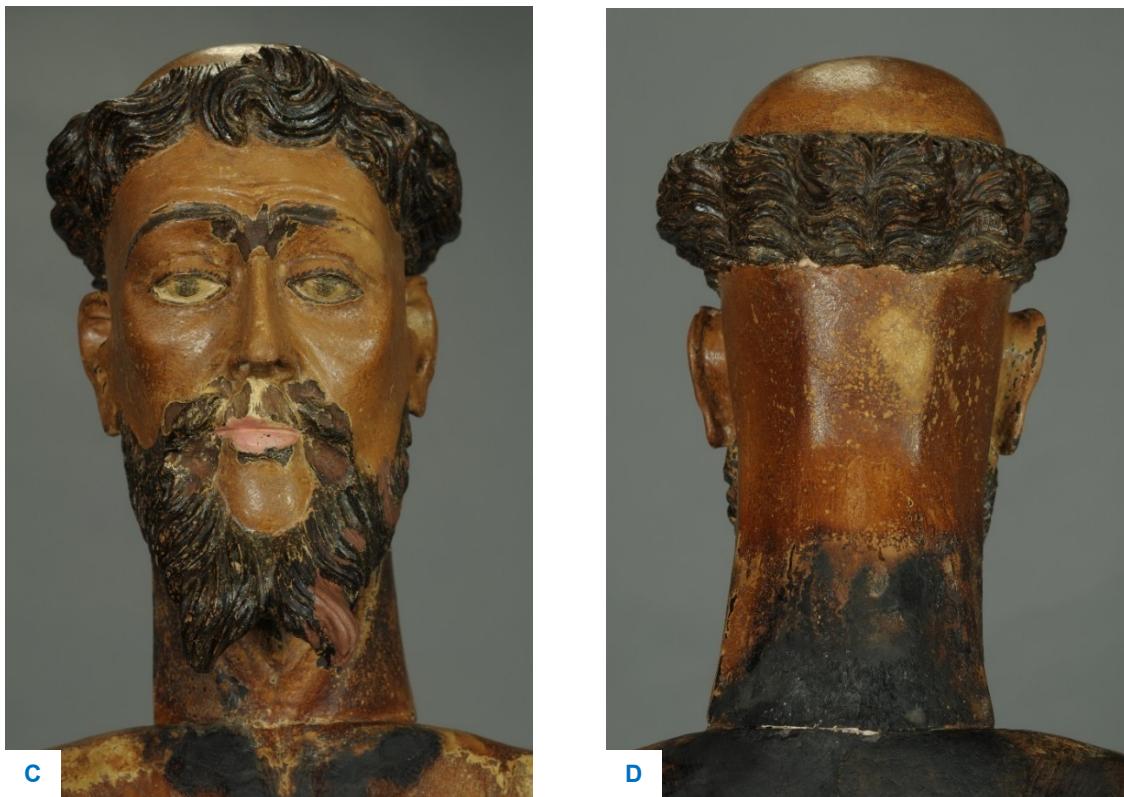
Fotografia 126 A, B, C e D – Detalhes de São Francisco de Assis após a remoção das repinturas. Cabeça: Superior (A e B), Frontal (C) e Posterior (D).

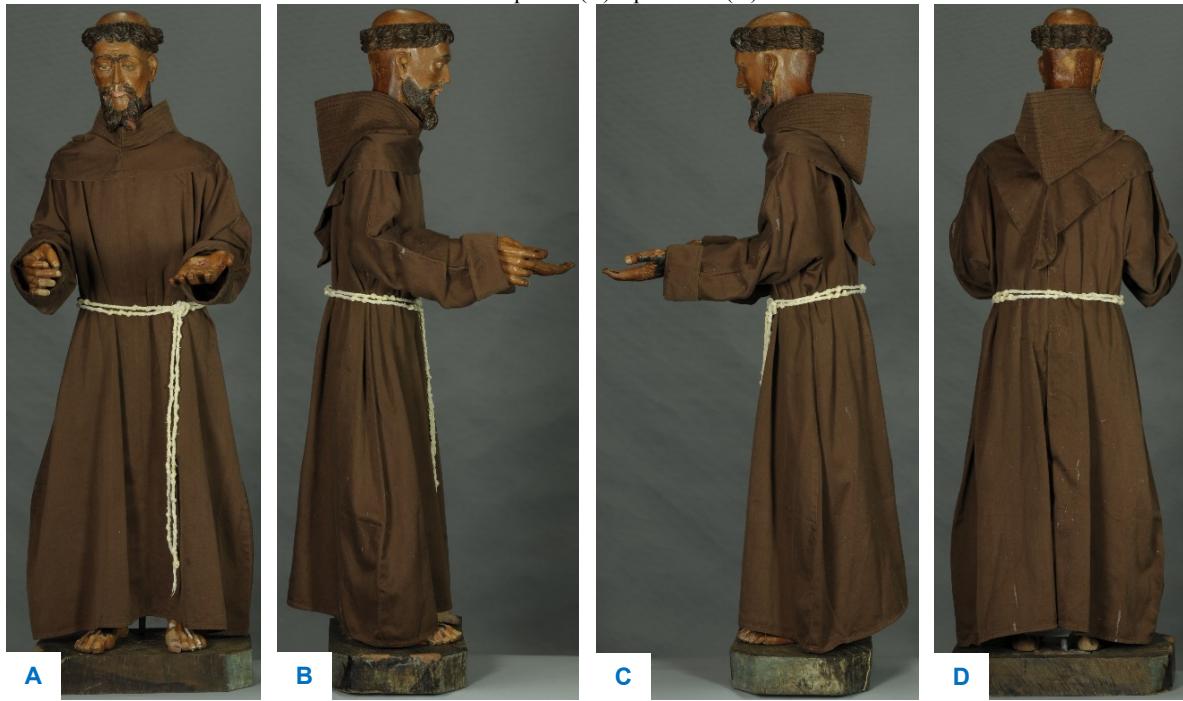
Fotografia 127 A, B, C e D – São Francisco de Assis após a remoção das repinturas. Vista frontal (A), lateral direita (B), lateral esquerda (C) e posterior (D).

Após a secagem, os excessos da massa foram desbastados com bisturi e lixas de numeração 120 e 400. Nas áreas de borda do nivelamento, junto a camada pictórica original, optou-se também pelo ajuste utilizando *swab* levemente umedecido em água deionizada.

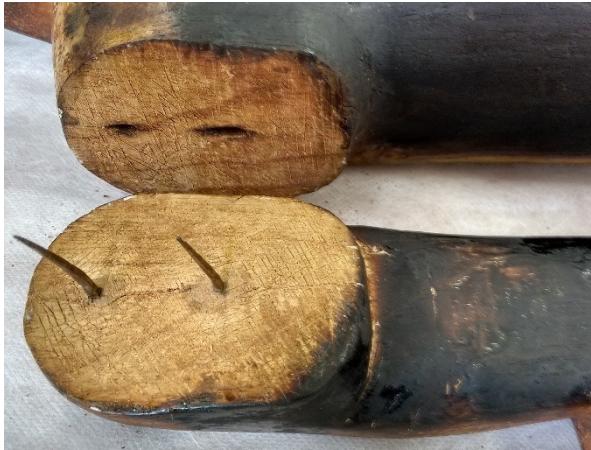
Fotografia 136 – Extremidade dos membros recebendo ranhuras.

O braço direito, após ser encaixado corretamente, recebeu a pressão de dois sargentos da marca *Klemmsia Zwinge*. Anexado o braço direito, o mesmo foi realizado com o esquerdo, com um sargento e uma fita plástica.

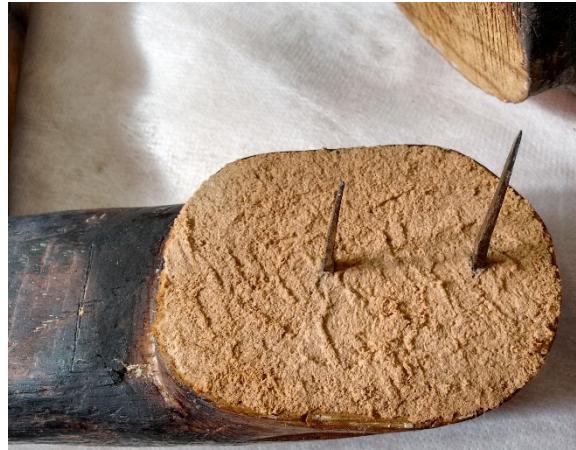
Fotografia 137 – Braço com camada de serragem para adesão.

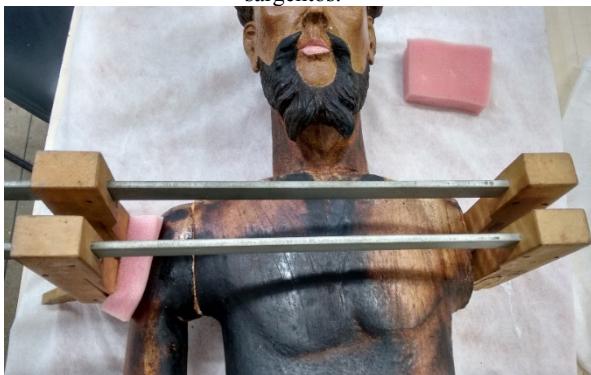
Fotografia 138 – Braço direito sob pressão de dois sargentos.

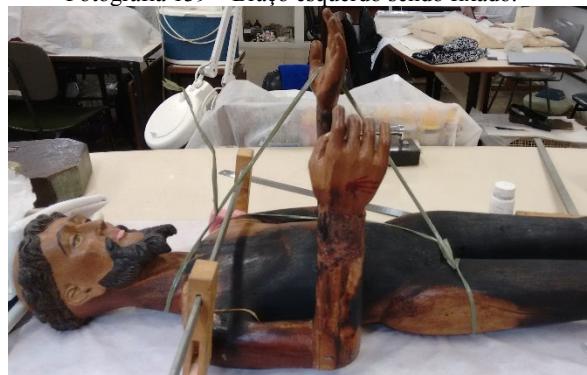
Fotografia 139 – Braço esquerdo sendo fixado.

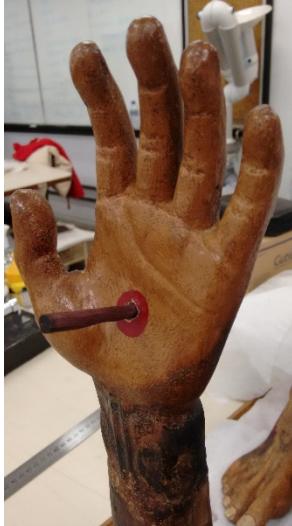
Fotografia 141 – Pino fixado na mão esquerda, com diferença de diâmetro.

acertou-se o mesmo com a micro retífica até alcançar 6,00 mm em uma extremidade e cerca de 8,00 mm na outra. Aplicou-se acetato de polivinila diluído em água deionizada (2:1) na base do pino, fixando-o na mão.

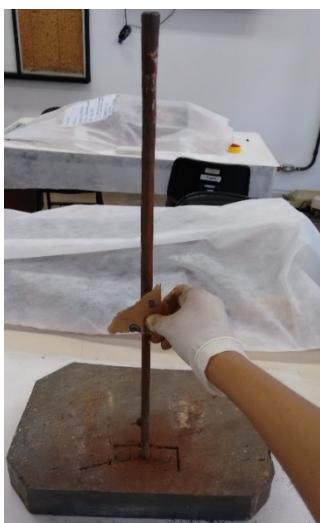
Fotografia 144 – Base em processo de retirada de oxidação.

A haste metálica da base encontrava-se bastante oxidada, repetindo-se, por isso, os procedimentos utilizados nos cravos dos braços, ou seja, retirada da ferrugem superficial por abrasão com micro retífica ou lixa de gramatura 60 (Fotografia 144), e uso da pasta de cera microcristalina e Paraloid® B72 (1:1) em xilol (Fotografia 145).

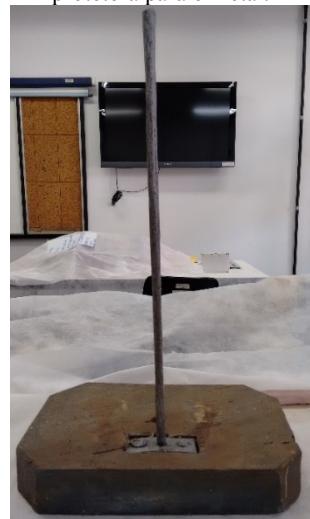
Fotografia 145 – Haste já com aplicação de pasta protetora para o metal.

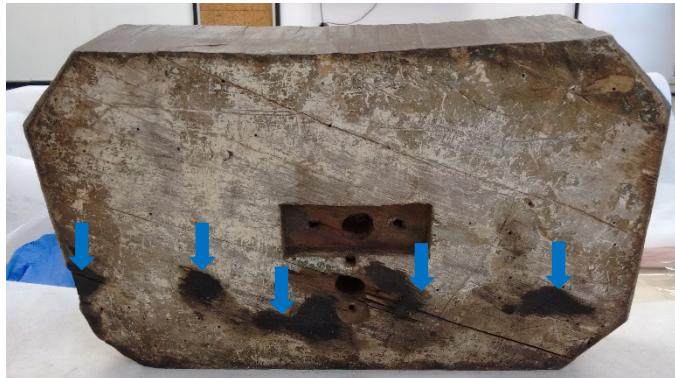
Fotografia 146 – Pontos carbonizados na porção inferior da base, já desbastados.

A posteriori, com a remoção da repintura, encontraram-se novas áreas carbonizadas nas laterais da base, que foram tratadas da mesma forma descrita anteriormente, recebendo, no entanto, massa de serragem para nivelar o desbaste um pouco mais profundo.

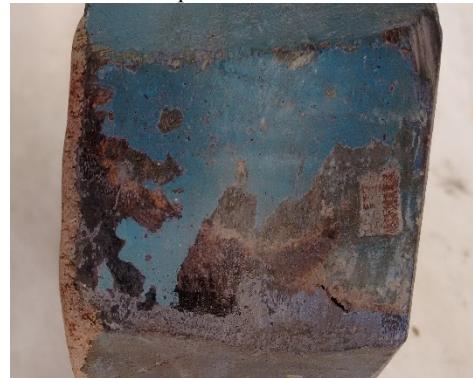
Fotografia 147 – Carbonização encontrada abaixo da repintura na lateral da base.

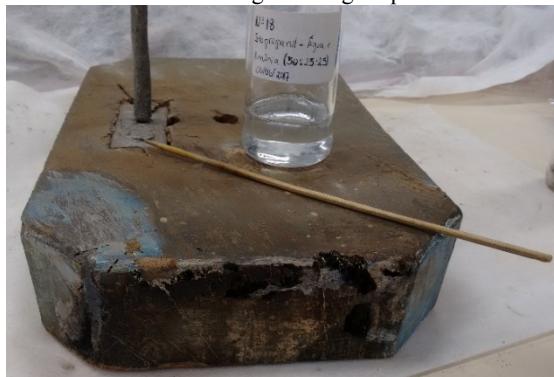
Fotografia 148 – Remoção das repinturas com solvente, revelando face com original atingido pelo incêndio.

A primeira etapa consistiu nos testes para a remoção das repinturas, a fim de que a base também ficasse na camada pictórica condizente com a escolhida para o São Francisco. Sabendo-se que a sequência de repinturas era de base oleosa e com características de envelhecida, partiu-se para a mistura de solventes da lista da Liliane Masschelein Kleiner, com a seleção de Nº15 – Tricloroetano e Dimetilformamida (50:50), Nº16 – Acetato de Etila e Dimetilformamida (50:50), Nº17 - Isopropanol, Amônia e Água (90:10:10) e Nº18 – Isopropanol, Amônia e Água (50:25:25). Confirmando a franca polimerização do óleo, o solvente que atendeu satisfatoriamente ao pretendido foi o Nº18, devido a presença mais acentuada da amônia para quebra das cadeias do aglutinante.

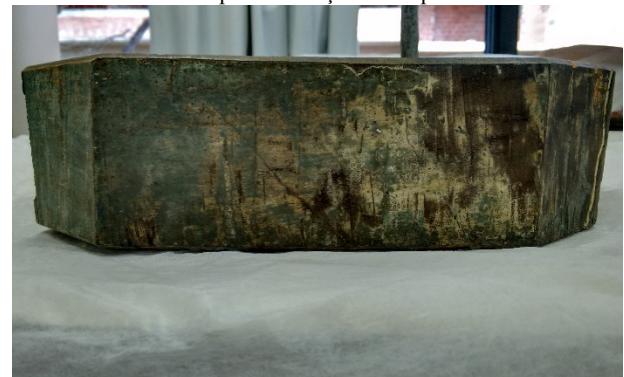
Fotografia 149 – Faces na lateral esquerda com marmorizado revelado após a remoção das repinturas.

Todas as camadas de repintura foram removidas conjuntamente, com *swab* embebido no solvente, revelando que as faces da base estavam quase todas na madeira, mas que haviam ainda resquícios de uma têmpera marmorizada original, com tons de verde e azul claros, todavia apresentando também alterações cromáticas, devido ao fogo. Para excluir o esbranquiçado deixado pelo solvente, aplicou-se gel de xilol, seguido da rinsagem com aguarrás mineral.

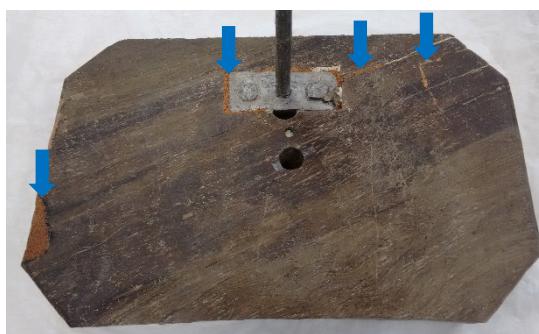
Fotografia 150 – Consolidações com massa de serragem na face superior da base.

Nas faces laterais, porções carbonizadas e desbastadas foram niveladas à madeira com massa de serragem fina e PVA diluído em água (2:1). O mesmo se deu nas galerias superficiais de insetos xilófagos, descobertas a partir do exame de percussão e reveladas após a remoção das repinturas, e rachaduras de maiores dimensões presentes na face superior do volume prismático da base.

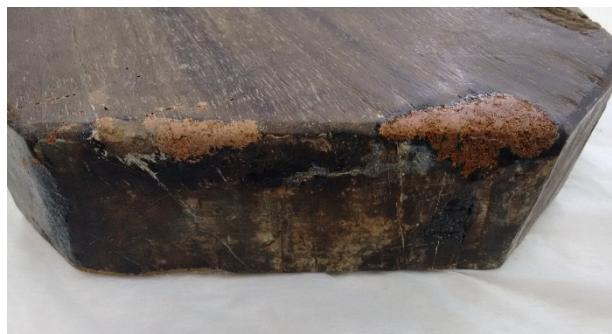
Fotografia 151 – Faces na lateral direita com preenchimento nas áreas de desbaste do material carbonizado.

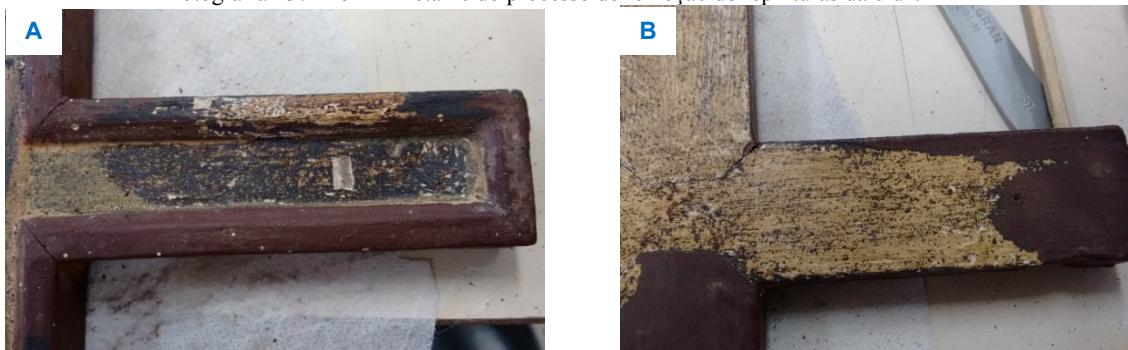
Fotografia 157 A e B – Detalhe do processo de remoção de repinturas da cruz.

Já para a Cruz, depois de percebido que esta era uma intervenção, optou-se pela remoção de todas as repinturas, deixando-a na madeira, já que todas as camadas correspondentes nos outros elementos haviam sido eliminadas, ou seja, no São Francisco de Assis, na base e na caveira. A remoção foi mecânica, com bisturi e lixas de gramatura 80 e 120, retirando os materiais até a base de preparação. A partir da base, utilizou-se *swab* umedecido em água deionizada para evitar que abrasões marcassem a madeira.

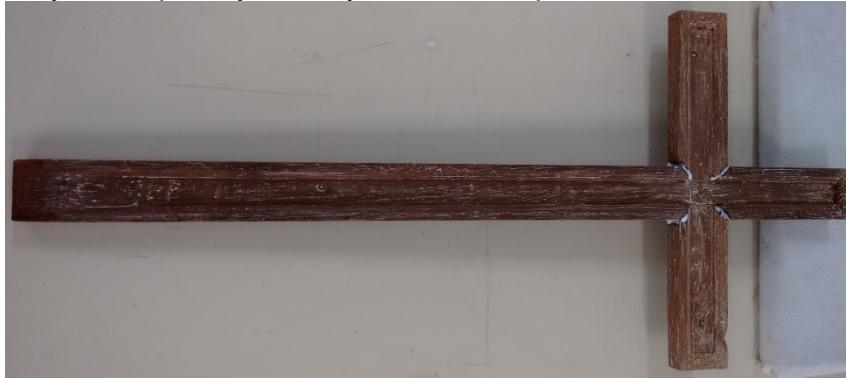
Fotografia 158 – Após a remoção completa das repinturas. Consolidação das hastes com PVA diluído em água (2:1).

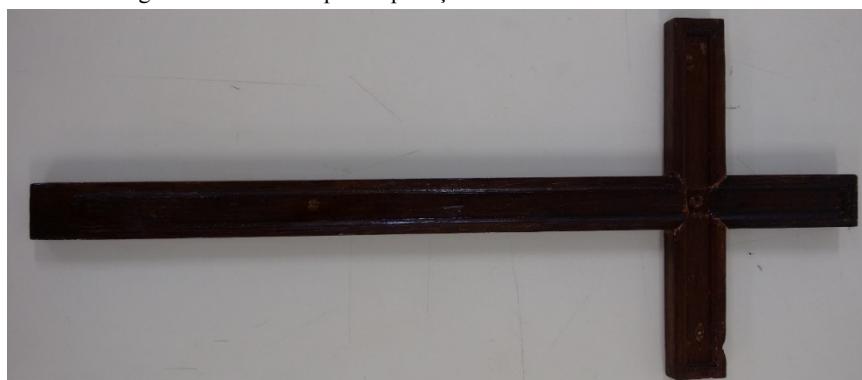
Fotografia 159 – Cruz após a aplicação de *Vieux Chêne* e Osmocolor®.

A cruz, por sua vez, recebeu antes demãos do corante *Vieux Chêne*, a fim de amenizar manchas esbranquiçadas que ficaram na madeira, provenientes de resquícios da base de preparação removida. Na sequência decidiu-se pelo uso de Osmocolor®, introduzido à pincel, em uma demão para cada um dos lados.

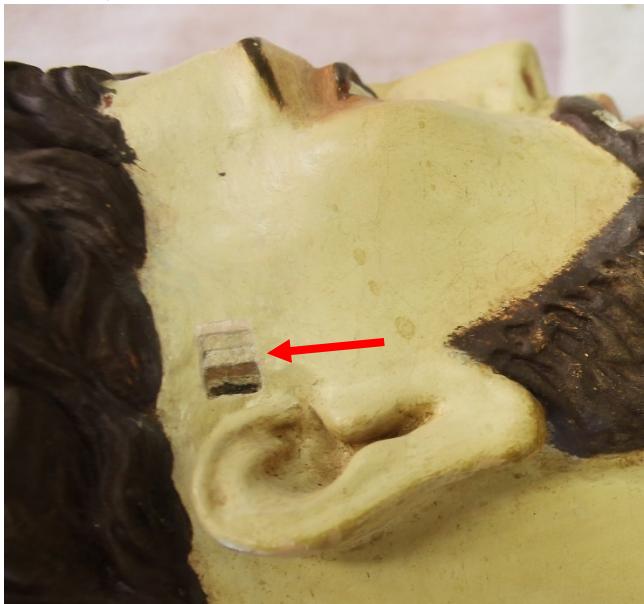
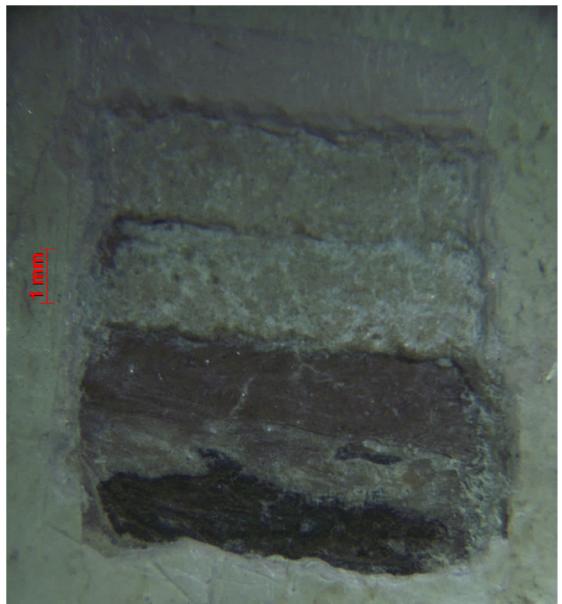
1 - Rosto, frente à direita

Figura 3 – Fragmentos da amostra 1, Carnação do rosto. Ao remover a amostra, ela partiu em dois fragmentos mostrando a camada branca da carnação repintada, a camada marrom da carnação original e as preparações brancas original e da repintura ao microscópio estereoscópico (a, b). Os fragmentos partiram-se em dois Corte estratigráfico da mesma amostra aos microscópios ótico (c, d) e fluorescência ao ultravioleta (e, f) mostrando as seguintes camadas: 1 preparação branca, 2 rosa, subdividido, 3 marrom, delgado, 4 branca (preparação da repintura), 5 rosa (repintura), 6 branca (repintura). As camadas de repintura rosa e branca apresentam fluorescência esverdeada, característica de branco de zinco.

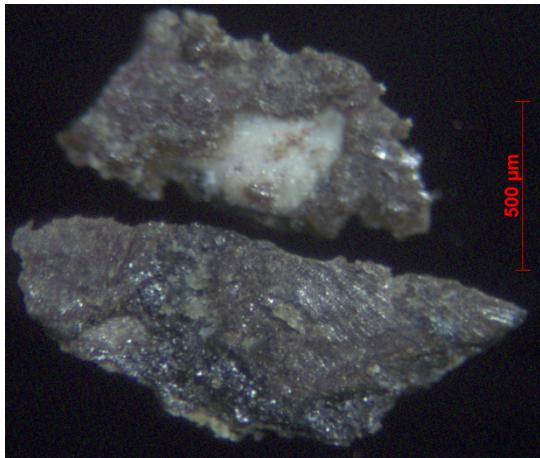
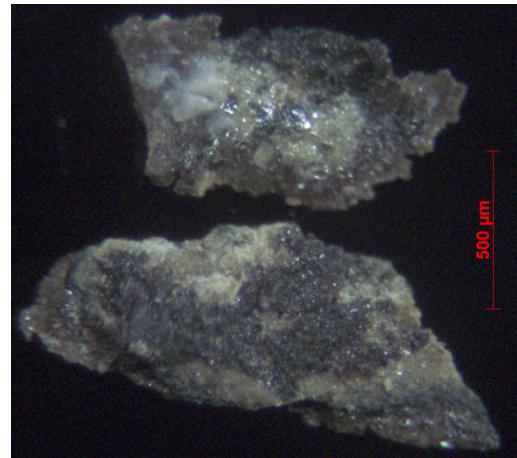
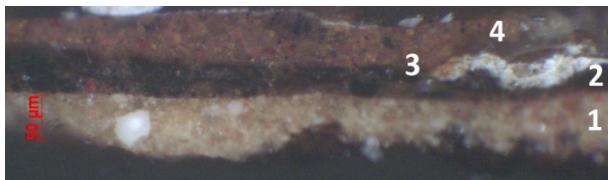
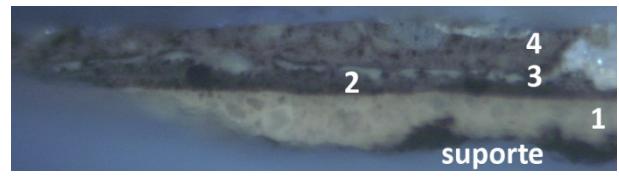
Figura 4 – Fragmentos da amostra 2, Cabelo, mostrando a camada marrom e camada clara ao microscópio estereoscópico (a, b). Corte estratigráfico da mesma amostra aos microscópios ótico (c) e fluorescência ao ultravioleta (d) mostrando as seguintes camadas: 1 rosa clara, 2 marrom escuro, 3 marrom transparente, 4 marrom (repintura). A camada marrom transparente apresenta fluorescência branca e a camada marrom da repintura apresenta-se mais clara.

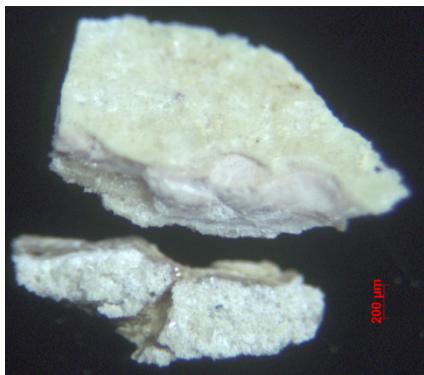
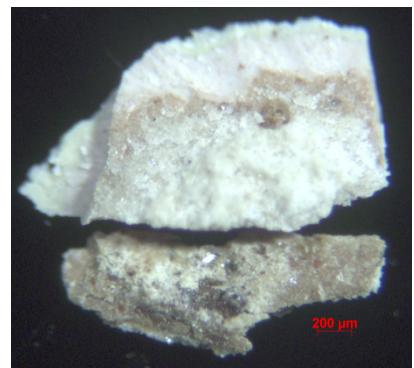
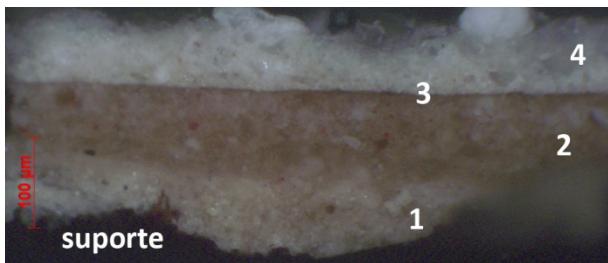
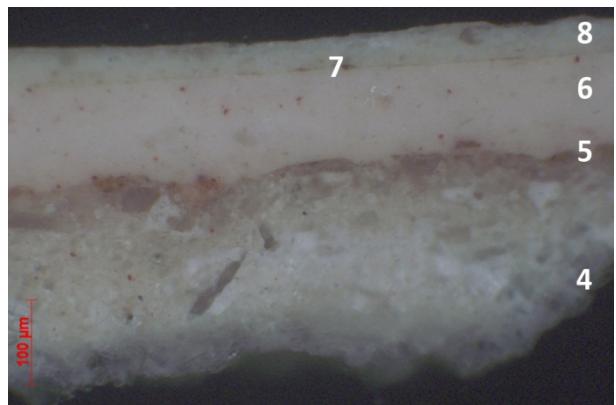
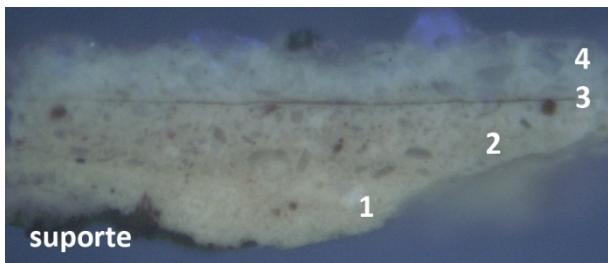
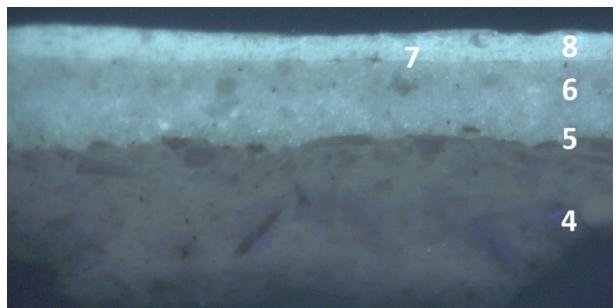
Figura 5 – Fragmentos da amostra 1, Carnaçao do braço direito. Ao remover a amostra, ela partiu em dois fragmentos mostrando a camada branca da carnação repintada, a camada marrom da carnação original e as preparações brancas original e da repintura ao microscópio estereoscópico (a,b). Na imagem de perfil as camadas originais estão bem visíveis. Corte estratigráfico da mesma amostra aos microscópios ótico (c, d) e fluorescência ao ultravioleta (e,f) amostrando as seguintes camadas: 1 preparação branca, 2 rosa, subdividido, 3 marrom, delgado, 4 branca (preparação da repintura), 5 marrom, delgado, 6 rosa (repintura), 7 transparente, 8 branca (repintura). As camadas de repintura rosa e branca apresentam fluorescência esverdeada, característica de branco de zinco.
