JESUS CAI PELA TERCEIRA VEZ: ESTUDO DO PASSO IX DA VIA-SACRA DE
CANDIDO PORTINARI DA IGREJA DA PAMPULHA A PARTIR DA HISTÓRIA
DA ARTE TÉCNICA

Monografia apresentada como requisito
parcial para obtenção do título de
Bacharel em Conservação e Restauração
de Bens Culturais Móveis pelo curso de
Conservação e Restauração de Bens
Culturais Móveis da Escola de Belas
Artes da Universidade Federal de Minas
Gerais.

A obra Jesus Cai Pela Terceira Vez é o nono quadro do conjunto denominado Via-Sacra que foi pintado por Candido Portinari em 1945, encomendado pelo então prefeito de Belo Horizonte, Juscelino Kubitschek, para a Igreja, recém construída, planejada dentro do conjunto arquitetônico moderno da Pampulha com projeto do arquiteto Oscar Niemeyer. Nesta Igreja, São Francisco de Assis, Portinari foi responsável pela decoração interna juntamente com Alfredo Ceschiatti. A Via-Sacra foi restaurada pelo Centro de Conservação-restauração da UFMG em 1990 e em 2019. A presente monografia apresenta um estudo a partir das proposições da História da Arte Técnica tendo como objetivo principal apontar os desdobramentos possíveis que surgem a partir de uma investigação interdisciplinar, onde ao longo d

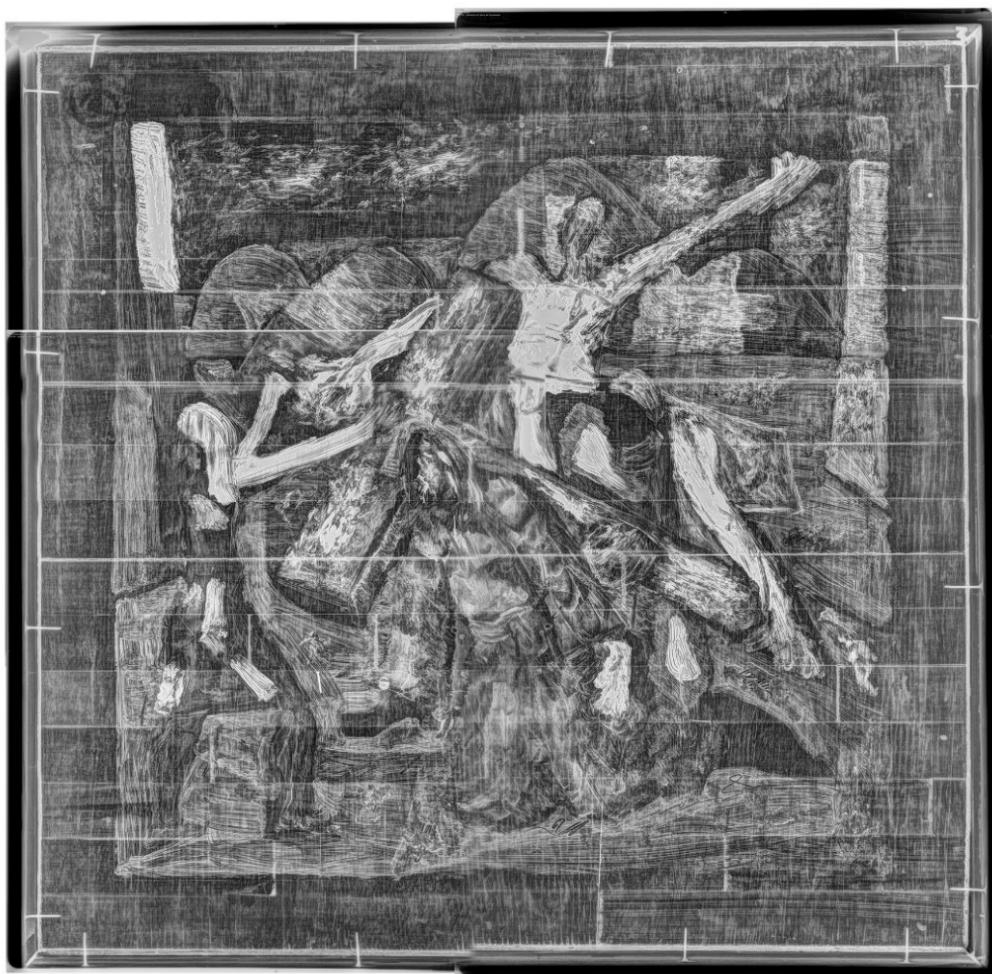
Na radiografia (FIG 8) pudemos constatar que o compensado utilizado por Portinari na confecção da Via-Sacra possui em sua composição tiras de madeira em sentido oposto às fibras da lâmina de cobertura da superfície, a placa superficial apresenta fibras no sentido vertical (passo IX), e, no entanto, uma série de divisórias aparecem no sentido horizontal, subdividindo o suporte por dentro em ripas de madeira.

Figura 8- Radiografia da obra Jesus Cai pela Terceira Vez, Estação IX da Via-Sacra. Fonte: Luiz Souza, Cláudio Nadalin, José R. Castro e Fernando dos Santos, 03/06/2019. Essa radiografia foi tirada de quadro quadrantes da obra, e unidas em programa de edição de imagem por: Iara Luiza Ferreira Gomes.

Além de serem bem definidas as linhas no sentido horizontal, elas apresentam-se mais claras em alguns momentos, com certa rugosidade, evidenciando algum material interno, possivelmente o adesivo utilizado para junção das tiras. Na tomografia (FIG 9), é possível ver a forma dessas ripas de madeira maciça, acompanhar o sentido das fibras e visualizar os diferentes anéis da madeira, presença de nós, além das interrupções das réguas e junções pelo topo com outras réguas.

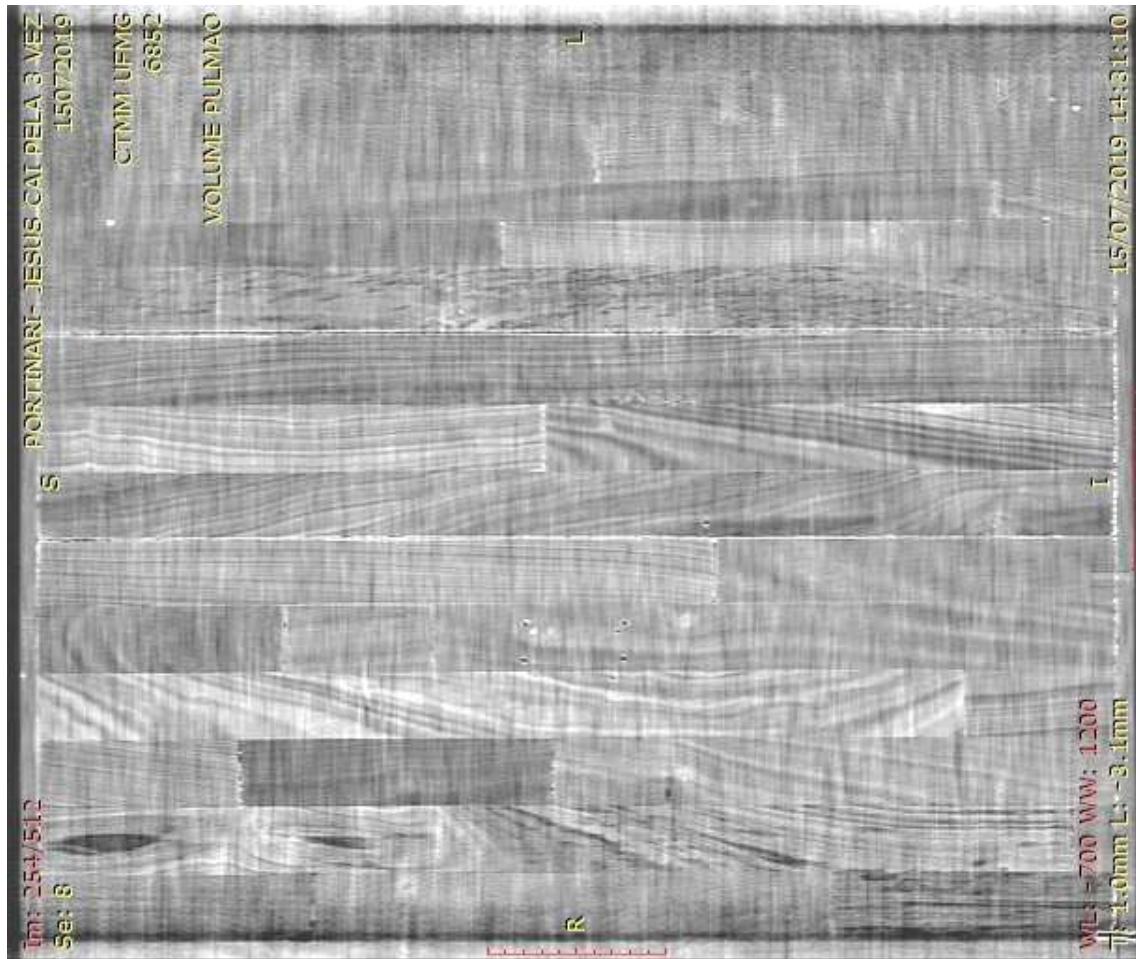
Figura 9 - Tomografia da obra Jesus Cai Pela Terceira Vez. Crédito: CTMM da UFMG, Prof. Priscila Santana. 15/07/2019.

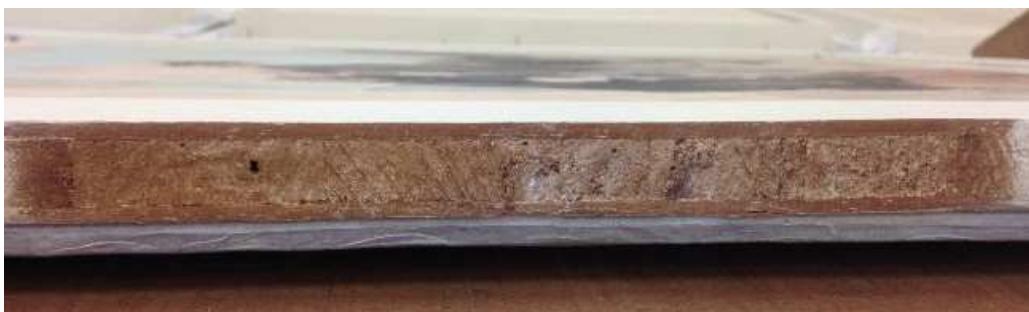
Os painéis podem conter 3 ou 5 camadas, sendo o miolo de sarrafos entre duas folhas coladas em sentido perpendicular, podendo apresentar capa no sentido dos sarrafos, essas capas bem mais finas que as folhas (contracapas), em nosso estudo de caso, foi constatado apenas as contracapas (FIG 10), de 3 mm de espessura e miolo de sarrafos de 12 mm de espessura, formando a espessura final de 18 mm, sendo a superfície com as fibras em sentido oposto às fibras do miolo (FIG 11). Apesar da intenção inicial de não se tirar a moldura das obras, foram retiradas duas baguetes da moldura de uma das obras, que apresentava um maior desprendimento para retirada de amostras para estudos complementares futuros.

Figura 10 - perfil do suporte da obra. Foto: Tereza Moura. 23/09/2019.

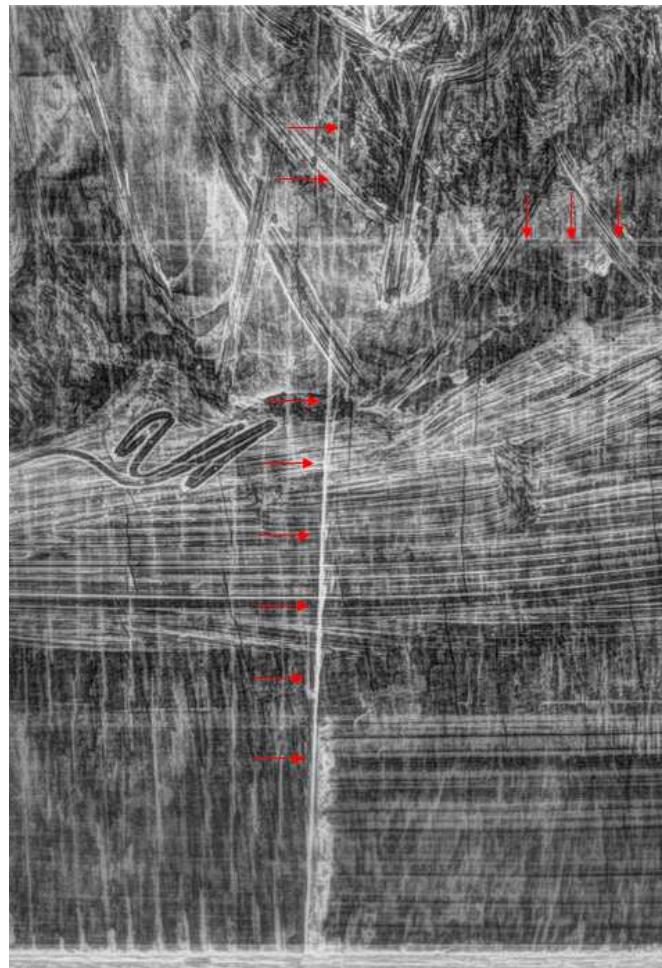
Em nossa pesquisa sobre a colagem dos painéis sarrafeados encontramos que eles podem ser colados por amarração, que consiste na aplicação de fios de nylon (hot melt), (MENDES, ALBUQUERQUE, IWAKIRI) aplicados no sentido perpendicular aos sarrafos, o que justificaria as linhas que aparecem na radiografia (FIG 13), com uma observação mais minuciosa é possível notar algumas linhas claras no sentido vertical, que se espessam e afinam. E para a junção lateral dos sarrafos é normalmente aplicado o Acetato de Polivinila (PVA) depois é feita a prensagem, adesão e climatização. As peças a serem coladas são aquecidas para dilatar os poros, extraíndo a umidade, a cola fica mais consistente, obtendo maior resistência e deixando as juntas bem fechadas. É importante considerar que os dados encontrados se referem a técnica construtiva atual, mesmo os manuais mais antigos consultados datam de período posterior à 1940, período de fabricação das peças utilizadas nas obras, podendo ter havido algumas mudanças nessa tecnologia de fabricação, o que justificaria, talvez, a ausência da capa.

Figura 13 - Pormenor radiografia da obra Jesus Cai pela Terceira Vez, Estação IX da Via-Sacra.
Crédito: José R. Castro e Fernando dos Santos, 03/06/2019.

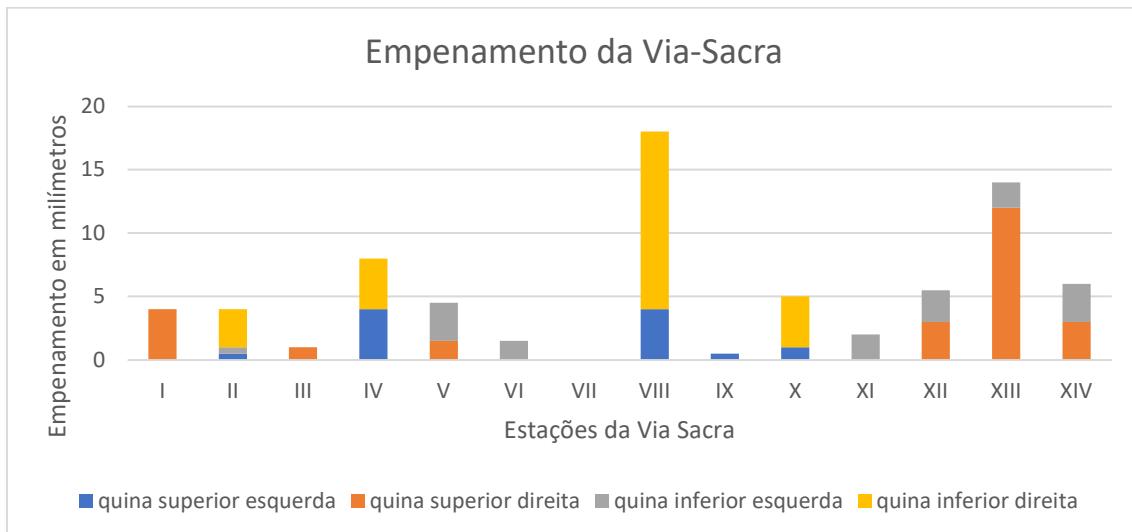
Figura 14 - Gráfico de empenamento da Via-Sacra.

A vantagem do Sarrafeado é apontada como resistência aos empenamentos. Analisando o conjunto das 14 obras que compõe a Via-Sacra constatamos que a grande maioria não apresenta empenamento (FIG 14), algumas apresentam um empenamento sutil que pode ser provocado pelo empenamento da moldura e passado para o suporte uma vez que estão fixados com pregos que acabam por forçar esse movimento, e em apenas duas obras o empenamento chega a ser um problema grave. Como as obras não foram desmontadas de sua moldura, não foi possível fazer essa medição, assim sendo, essa torção pode ser proveniente da moldura, mas de qualquer modo, influí no suporte pela forma como estão fixadas. As obras de maior empenamento são a Estação VIII e a Estação XIII, essas duas obras encontram-se posicionadas na igreja (FIG 15) em áreas que recebem maior incidência de luz solar, e não estão relatados nos laudos de vistoria do IPHAN, IEPHA e Fundação Municipal de Cultura áreas de infiltrações próximas a estas obras, nos levando a supor que o empenamento está relacionado com o calor proporcionado pela iluminação natural. No entanto, para melhores esclarecimentos seria importante um estudo sobre o ambiente e a climatização da igreja. Esses estudos na área da Conservação Preventiva seriam de grande importância uma vez que a radiação solar também é um dos principais fatores de degradação das têmporas, podendo ocasionar inclusive, alterações cromáticas.

Por enquanto, podemos tentar estabelecer uma noção espacial das obras com relação a proximidade da porta de vidro, área de luz, e das áreas demarcadas nos laudos como áreas de infiltração, e tentar relacionar esse posicionamento com o nível de distorção sofrido, esses empenamentos foram medidos verificando a altura das quinas em relação a superfície nivelada.

Podemos perceber que a obra em estudo, a Estação IX, encontra-se distante da área de luz e distante das infiltrações do forro, o que justifica sua distorção quase inexistente.

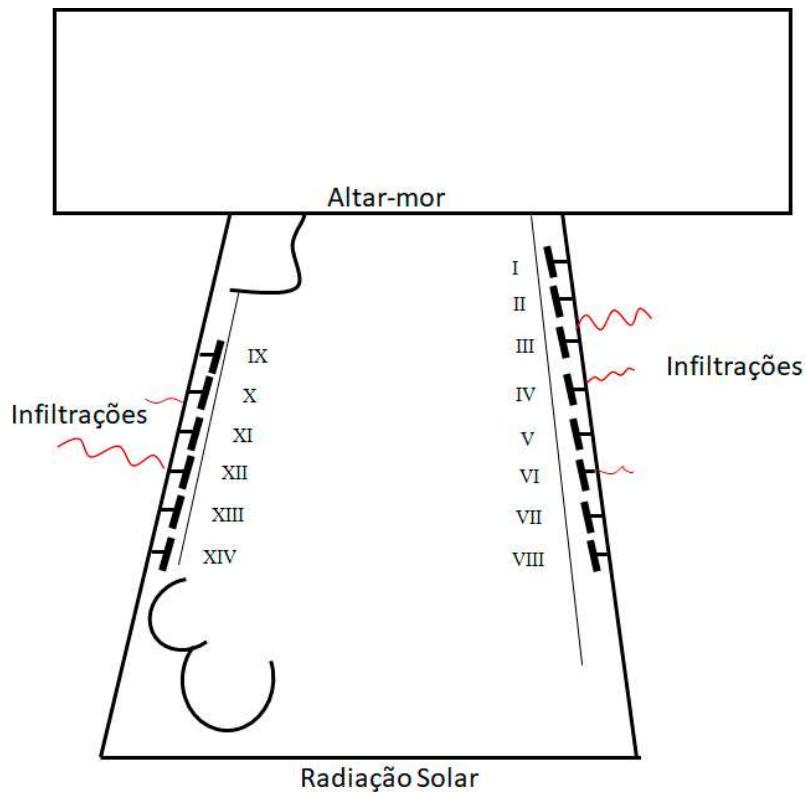
Figura 16 - Desenho esquemático da Igreja com a disposição das obras e a demarcação dos locais de infiltração. Fonte: Autora

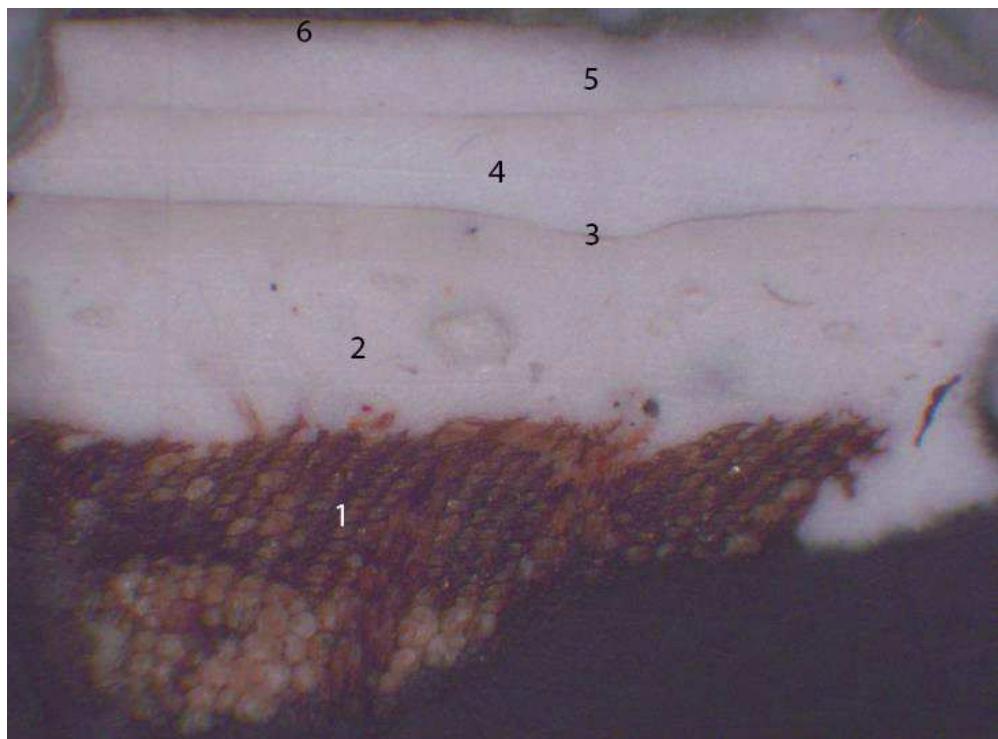
No corte estratigráfico foi possível observar seis camadas. O suporte é visto cortado de forma transversal, podemos observar as fibras da madeira vistas pelo topo, estão bem unidas, podendo perceber uma área mais densa e uma menos densa. A base de preparação é um branco mais amarelado, com presença de bolhas. Uma fina camada de selagem, provavelmente uma preparação da cola de coelho mais diluída. Os brancos e o cinza são provavelmente parte da camada pictórica que é formada por sobreposições de cores, pela área de retirada da amostra o branco pertence as vestes e o cinza a sombra do rosto de Jesus.

Figura 18 - Corte estratigráfico. 1- o suporte, 2- a base de preparação, 3- selagem, 4- branco, 5- branco e 6- cinza. Lacicor, Am 3474T. Crédito: Selma Otília Gonçalves da Rocha, 09/10/2019.

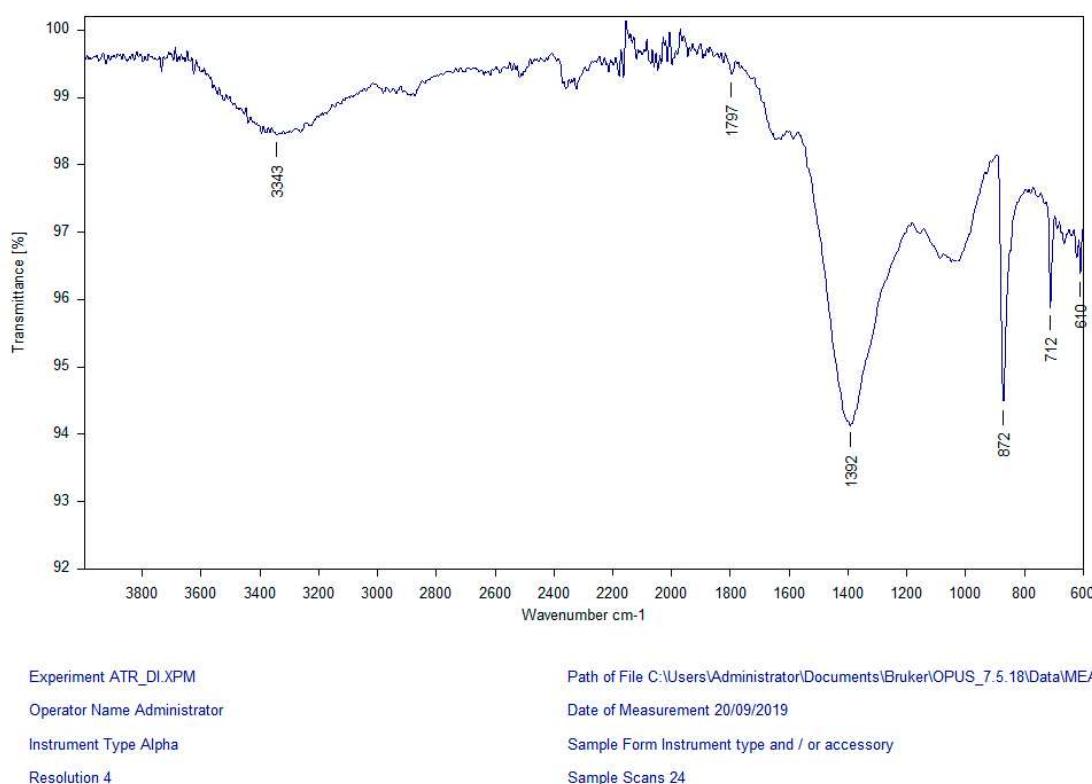
No espectro de infravermelho referente a microamostra retirada em uma área de perda da camada pictórica o resultado da análise da base de preparação apresentou os picos característicos do carbonato de cálcio. (FIG 20)

Figura 20 – Espectro de infravermelho referente a amostra Am 3476T. Crédito: Lacicor, Selma Otília G. da Rocha e José R. Castro. 09/10/2019.
