**OS DESAFIOS DA RESTAURAÇÃO DE UMA IMAGEM DE
PROCISSÃO**

Estudo de caso da escultura policromada novecentista de São Sebastião do
Santuário Arquidiocesano Santo Antônio de Roça Grande - Sabará - MG

Monografia apresentada ao Curso de Graduação em Conservação-Restauração de Bens Culturais Móveis da Escola de Belas Artes da Universidade Federal de Minas Gerais, como requisito à obtenção do título parcial de bacharel em Conservação-Restauração.

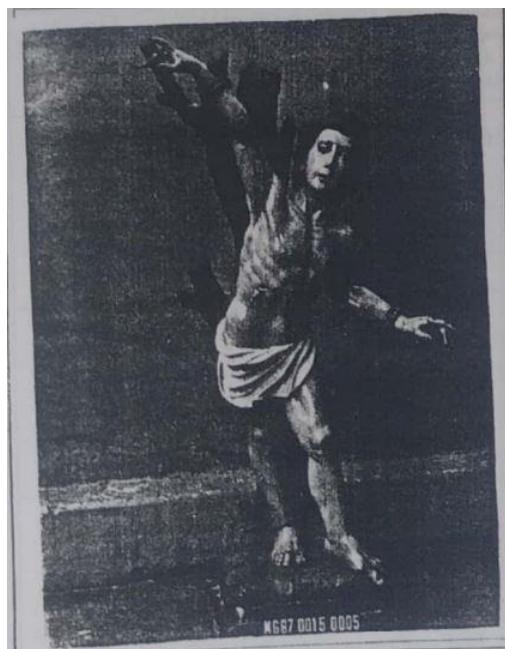
Figura 12: São Sebastião em inventário do SPHAN, 1986.

As informações referentes à imagem de São Sebastião podem ser consultadas no inventário do SPHAN, 1987, assim como no inventário do Memorial da Arquidiocese de Belo Horizonte, de 2016 (ANEXOS 1 e 2). No inventário do SPHAN, a imagem de São Sebastião foi registrada como tendo 91cm de altura, 47cm de largura e 31,5cm de profundidade, sendo datada do século XIX ao estilo neoclássico, possivelmente de alguma oficina do Rio de Janeiro. A imagem é representada da forma tradicional, difundida a partir do Renascimento e com influência pagã, seminu, atado a um tronco de árvore sem folhas, cravejado de flechas. Foi caracterizado como tendo anatomia correta e carnação em porcelana, realista. No inventário, também consta que a imagem apresentava perda de pequenas partes da policromia e das flechas, que pode ser observado na Figura 12, não havendo nenhuma menção do elmo da imagem ou a fita cetim vermelho atual que o prende a imagem. Além disso, não foram mencionados nenhuma informação sobre a procedência da obra ou data de aquisição.

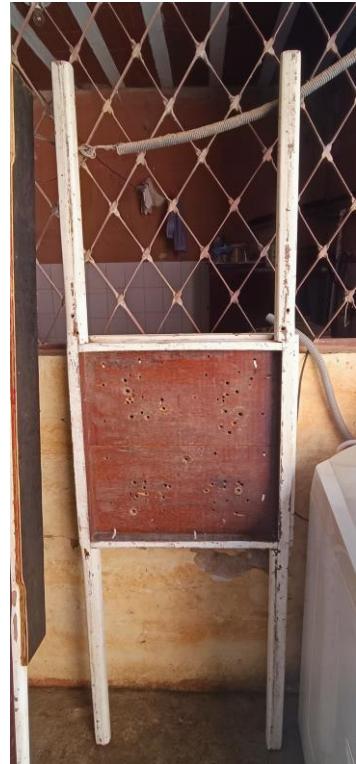
Figura 19: Andor branco utilizado por São Sebastião durante a procissão

Em visita a igreja, foi possível observar o andor (Figura 19) que corresponde ao utilizado durante a procissão, observado na Figura 17. Como mostrado na Figura 20, os furos realizados não apresentam um padrão para perfuração, supõe-se que o andor seja utilizado também com outras esculturas, possivelmente de diferentes tamanhos, e que os furos sejam realizados de acordo com as imagens que estão sendo colocadas, o que explicaria a irregularidade das perfurações. Além disso, devido ao aspecto dos orifícios e marcas no andor, podemos deduzir que são utilizados parafusos para a fixação das imagens.

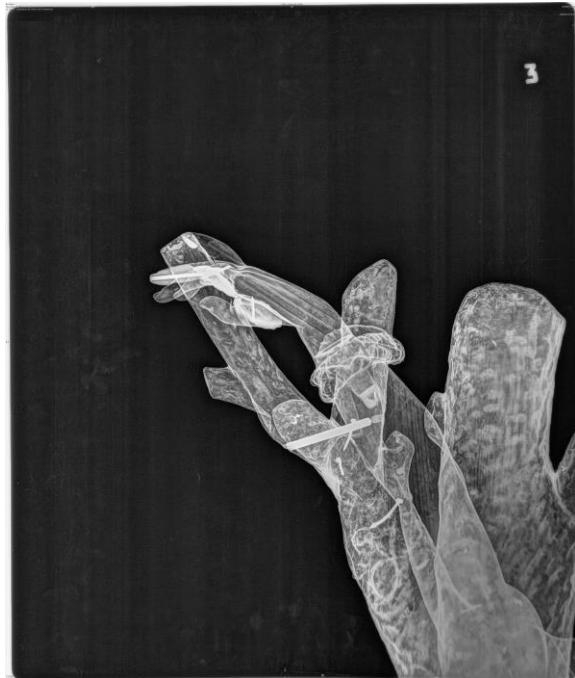
Figura 27: Exame de radiografia X da mão direita do São Sebastião

Além disso, foi possível identificar, através dos exames de radiografia X mostrados anteriormente (Figura 27 e Figura 31), outros possíveis blocos, sendo eles: a região direita inferior da cintura, um bloco na região superior e outro na região inferior do braço esquerdo, região inferior direita posterior da base e três galhos, observados no sistema de blocos posterior (Figura 33). Esses blocos alternam entre sistemas de fixação com pregos e adesivos.

Apesar de não ter sido identificado nenhum outro bloco, além dos citados acima, vale ressaltar a presença de uma estrutura metálica em formato cilíndrico em posição horizontal, visto na Figura 27, que possivelmente serve para dar estabilidade da figura com o tronco.

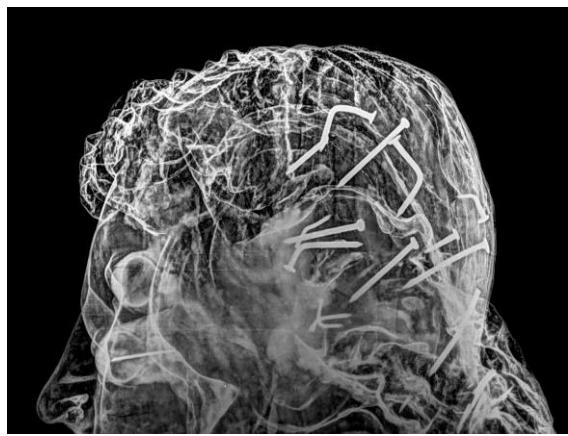
Figura 31: Exame de radiografia X lateral da cabeça de São Sebastião

O bloco principal é constituído pelo corpo do São Sebastião, do topo da cabeça aos pés, juntamente com o tronco e a base. O segundo bloco seria o corte facial, que parte da região central do topo da cabeça, indo até a metade da cabeça, na região posterior (Figura 34). Conforme observado na Figura 28, Figura 29 e Figura 31, o sistema de fixação é feito mediante o uso de pregos.

O corte facial é realizado para a inserção de olhos de vidro, sendo caracterizado por uma parte ocada que servirá para a colocação e fixação dos olhos. Por meio do exame de radiografia X (Figura 31), é possível observar a tipologia do olho de vidro, oco, esférico e com pedúnculo, como observado nas Figura 35e Figura 36. A moda de curiosidade, durante a visita, dentre todas as imagens que foram observadas na ermida e casa paroquial, a escultura de São Sebastião é a única que apresenta olhos de vidro.

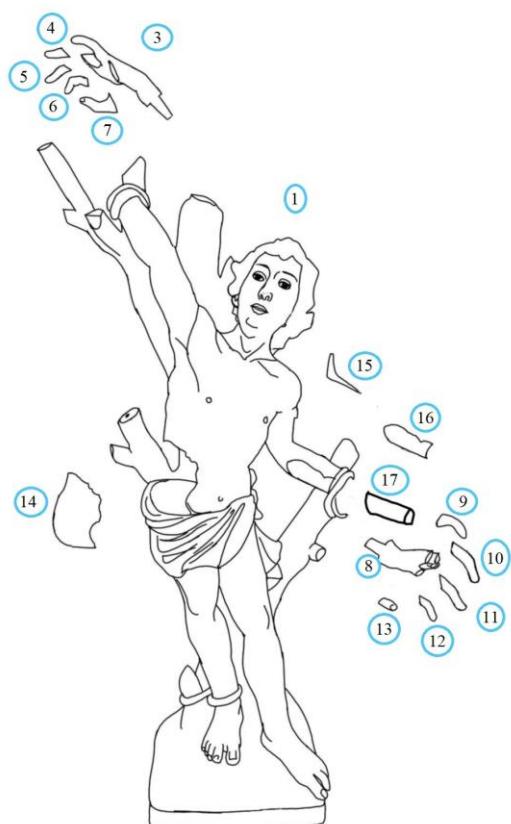
Figura 32: Novo sistema explodido frontal de São Sebastião

A partir dos novos exames, conclui-se que a obra aparenta ter um total de 20 blocos que se unem mediante distintos sistemas de encaixe e/ou de fixação. A leitura visual da disposição e da quantidade de blocos pode ser observada a seguir na Figura 32 e Figura 33, no “sistema explodido” frontal e posterior da imagem.

Como observado no sistema explodido da Figura 32, anteriormente, as mãos também são blocos separados, fixadas através do encaixe macho-fêmea. A mão direita se subdivide em 5 blocos: bloco principal (corpo da mão), dedos médio, anelar, mínimo e

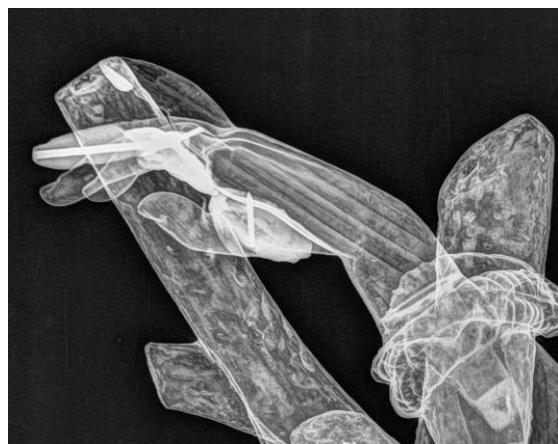
Figura 37: Amplificação do exame de radiografia X da mão direita

polegar. Conforme observado na Figura 37, parte do sistema de fixação é feita com o uso de pinos de metal, aparentemente nos dedos anelar, médio e polegar, sendo o dedo mínimo fixado com o uso de algum adesivo. Através de exames organolépticos, foi possível identificar que a mão direita se subdivide em outras 6 blocos: bloco principal (corpo da mão), dedos médio, anelar, mínimo e polegar. Devido a perda do dedo indicador, não foi possível identificar se este também se configurava como um bloco separado ou não, anteriormente à intervenção com massa epóxi, contudo, suspeita-se que a fixação dos dedos tenha sido feita mediante o uso de adesivos.

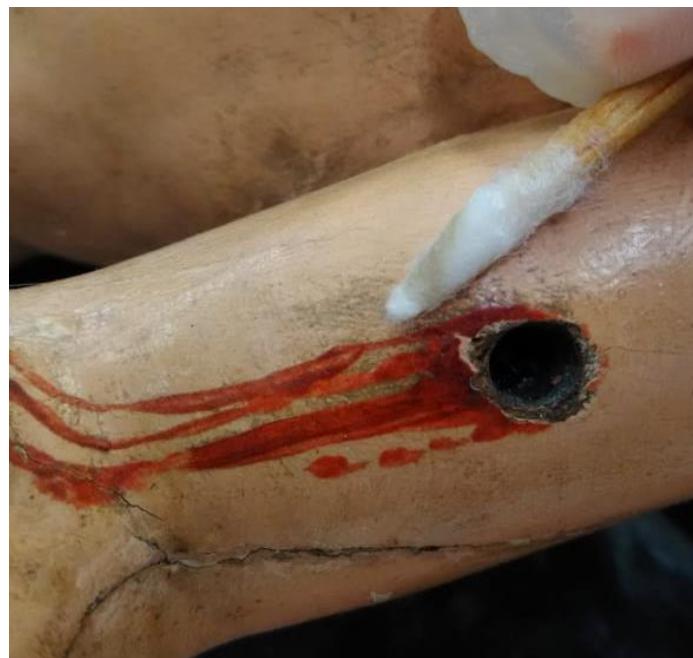
Figura 55: Braço esquerdo durante o processo de limpeza e retirada de verniz,

O solvente que se mostrou mais eficaz na remoção do verniz foi a aguarrás e o resultado pode ser observado na Figura 55.

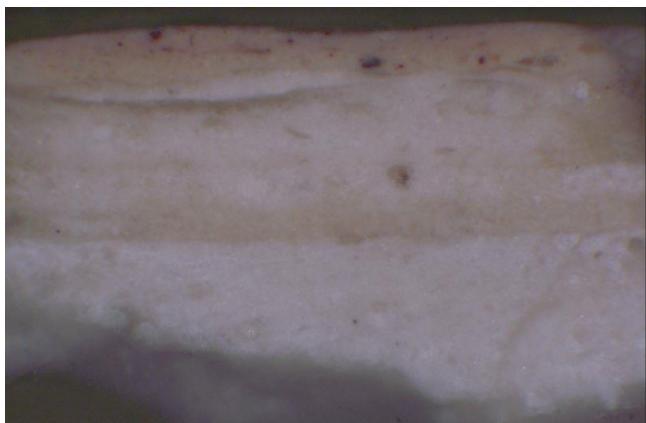
Conforme mostrado nas figuras Figura 56 e Figura 57 abaixo, podemos inferir a presença de 4 camadas na carnação. Base de preparação com gesso grosso e fino, uma camada pictórica com a presença de branco de zinco, conforme a imagem de fluorescência de ultravioleta, e, por fim, a camada pictórica rosa da carnação. Com isso, pode-se concluir que a carnação é original, não uma repintura.

Figura 56: Corte estratigráfico visto sob microscópio com aumento de 33x

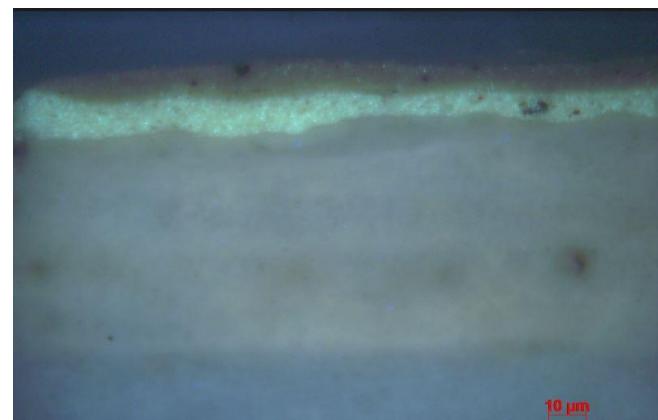
Figura 57: Corte estratigráfico visto sob microscópio de luz ultravioleta, com aumento de 33x – evidências da fluorescência do branco de zinco.

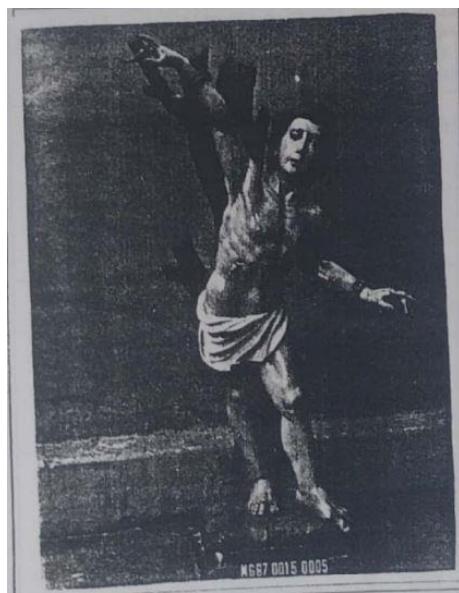
De acordo com a ficha do SPHAN⁴⁷, elaborado em 1987, nas especificações do estado de conservação, a obra apresentava perdas das flechas e de pequenas partes da carnação. Analisando a fotografia que consta na ficha (Figura 59), é visível que a obra não apresenta nenhum de seus atributos, flechas, elmo e faixa.

Figura 59: São Sebastião em inventário do SPHAN, 1987.

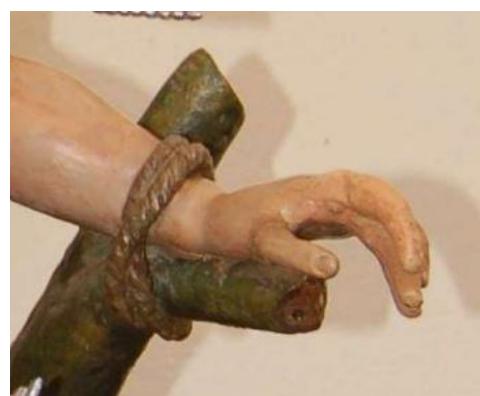
Como podemos observar a seguir nas Figura 61 eFigura 62, no período entre 1987 e 2010, há uma mudança na posição do dedo indicador da mão esquerda da obra. Isso nos indica que houve uma quebra e perda deste dedo e, então, foi feito um novo. Também se suspeita que as flechas e faixa são intervenções, possivelmente realizadas no período entre 1987 e 2010.

Figura 62: Mão esquerda Do São Sebastião, 2010.

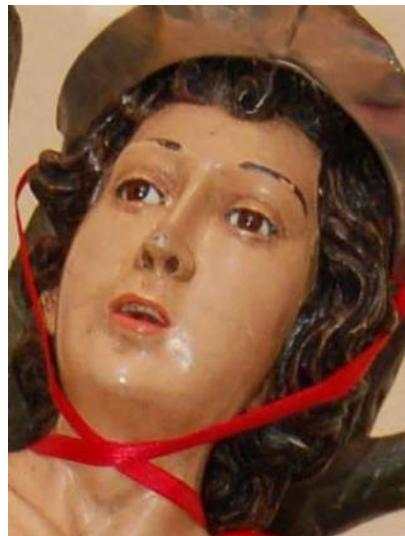
A partir desses trechos de descrição e analisando a fotografia realizada durante o levantamento para inventário, como pode ser observado na Figura 63 abaixo, em 2010 o cabelo de São Sebastião apresentava duas tonalidades, marrom e preto, o que nos indica que no período entre 1987 e 2010 a obra também passou por intervenções em sua policromia, provavelmente nos cabelos, pelas razões citadas anteriormente, sobrancelhas, devido a semelhança na aparência da tinta preta utilizada nas sobrancelhas e no cabelo, e carnação, como descrito no estado de conservação de 2016.

Figura 63: Cabeça de São Sebastião, 2010.

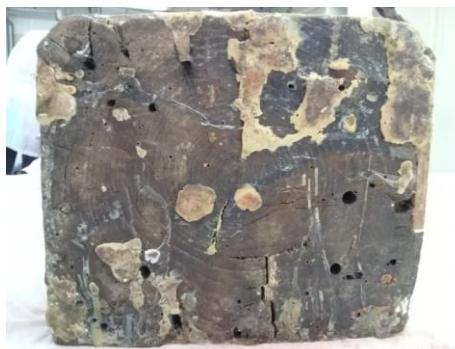
Figura 64: Cera na presente na região inferior da base

Dessa forma, podemos concluir que, durante o período entre 2016 e 2018, a obra passou por mais intervenções, sendo ela os anéis de resina epóxi colocados nos dedos da mão direita da imagem e a intervenção com cera na região inferior da base. Isso porque não há nenhuma citação de ambas na ficha de 2016.

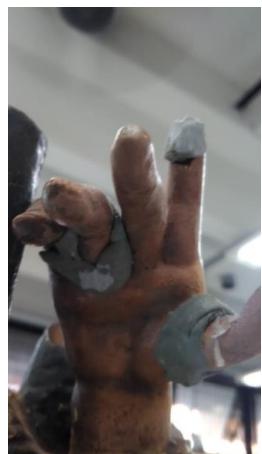
Figura 65: Epóxi nos dedos da mão direita

O procedimento seguiu com a remoção da intervenção com resina epóxi da mão direita da imagem. Para isto, foram realizados testes de solubilidade com álcool etílico para a solubilização do epóxi. O álcool apresentou bons resultados solubilizando apenas a epóxi e não a camada pictórica, apesar de a acetona ser a mais recomendada para essa remoção⁵⁵, não estava disponível no momento. Como pode ser observado nas figuras Figura 83 e Figura 84 a seguir, o teste se deu por meio de uma compressa de algodão umedecida em álcool em etílico e se restringiu apenas à epóxi que estava aderida na ponta do dedo.

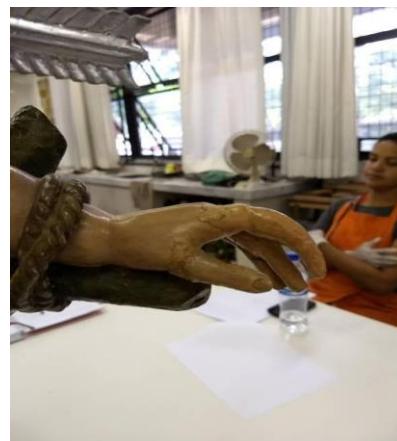
Figura 66: aspecto do dedo indicador da mão esquerda

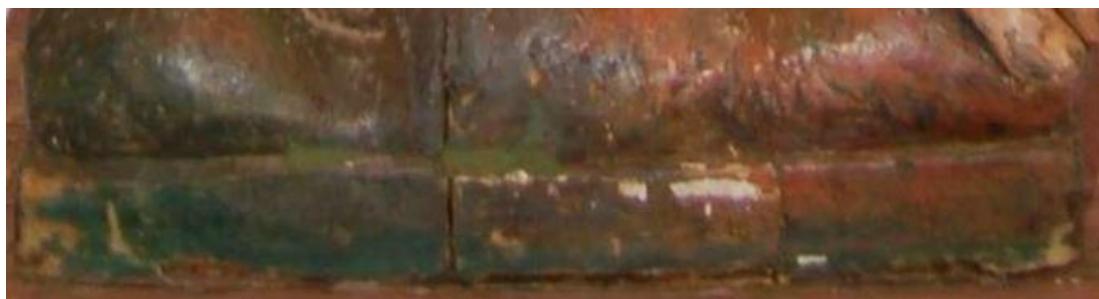
Presume-se que as demais intervenções com cera presentes na policromia do São Sebastião tenham ocorrido em um outro momento, provavelmente anterior ao levantamento realizado pela equipe da arquidiocese em 2010. Isso porque ao se analisar as fotografias de 2010 e 2018 (Figura 69 e Figura 70), mesmo com a evidente perda de camada pictórica, conseguimos perceber que não há mais nenhum outro processo na policromia que diferencie uma fotografia da outra.

Figura 69: Amplificação da região frontal inferior da base, 2010.

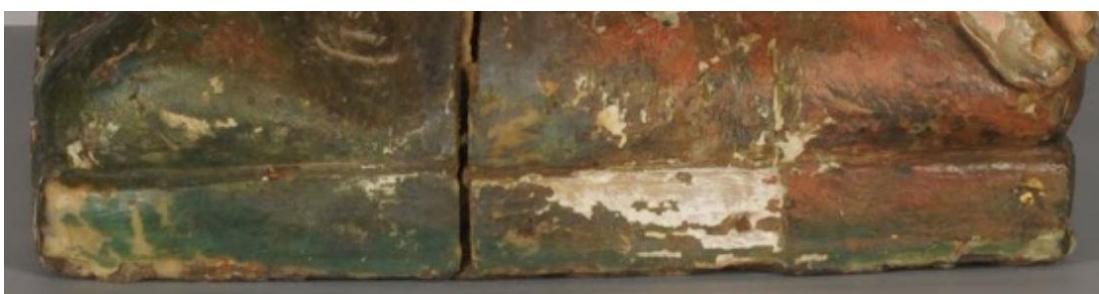
Figura 70: Amplificação da região frontal inferior da base, 2018.

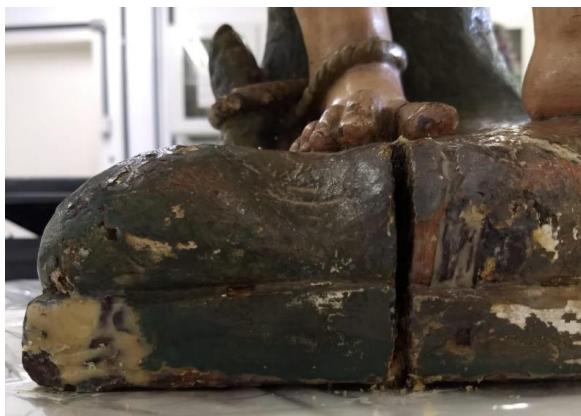
Além disso, durante as intervenções realizadas em 2018, descobriu-se as intervenções com cera na policromia da base, observadas na Figura 71 e Figura 72, que coincidem com as regiões demonstradas na Figura 69 e Figura 70. Ou seja, durante o levantamento realizado, em 2010, pelo Memorial da Arquidiocese, a obra já havia passado por estas intervenções na policromia, que não se resumem apenas na região da base, mas também tronco e em pequenos pontos da carnação.

Figura 71: Presença de cera na região inferior frontal direita da base.

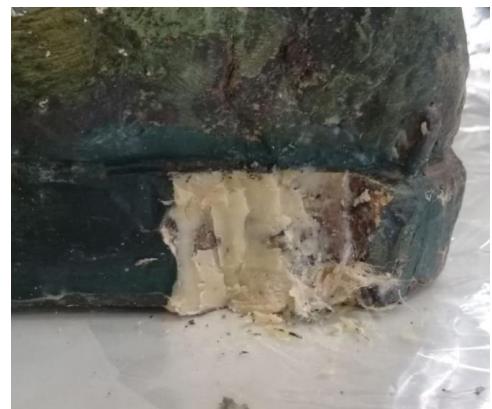
Figura 72: Remoção de cera com fibras na região inferior frontal esquerda da base.

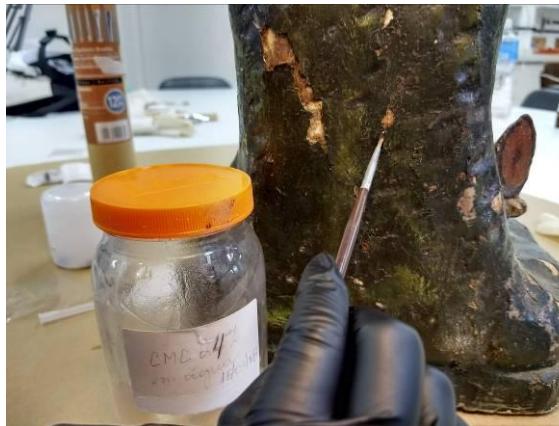
Figura 73: Aplicação de CMC a 4% para hidratação

Baseando-se no estado de conservação e na proposta de intervenção elaborada naquele ano, os tratamentos foram iniciados com a fixação emergencial da policromia. Este procedimento foi realizado com CMC (Carboximetilcelulose) a 4% em água para a hidratação das áreas ressecadas da policromia (Figura 73), aplicada sobre os desprendimentos, e álcool polivinílico a 10% em água para sua fixação (Figura 74).

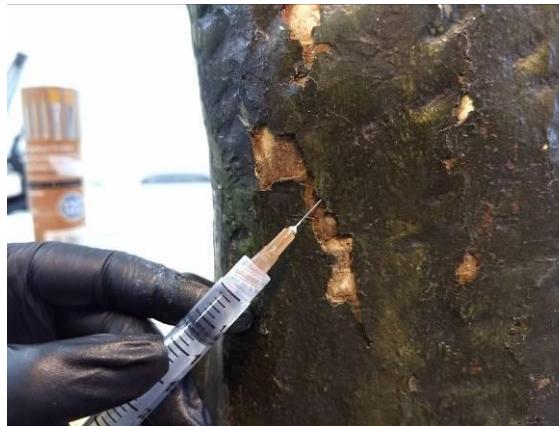
Figura 74: Aplicação do álcool polivinílico com seringa nas áreas de difícil acesso com o pincel

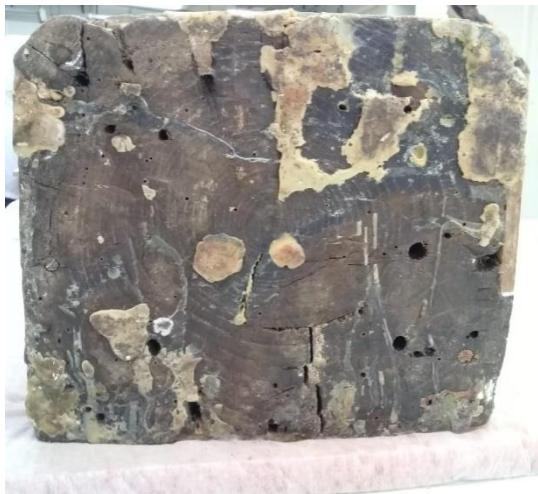
Figura 75: Inferior da base antes da remoção da cera

Durante o procedimento, as alunas constataram que se tratava de cera de abelha e que esta estava impregnada com poeira, pequenos pedaços de materiais diversos e excrementos de cupim. Conforme o relatório, a aplicação da cera não era uniforme e não preenchia todos os orifícios, a base estava desnivelada, causando uma pequena instabilidade de apoio da escultura e esperava-se resolver tal problema com a consolidação do suporte.

Após a fixação da maior parte dos desprendimentos no tronco, optou-se pela retirada das intervenções com cera na base (Figura 75 e Figura 76) enquanto a fixação de policromia no topo era feita, para conseguir então fazer a consolidação do suporte nesta região. A retirada da cera na região inferior da base deixou visível um bloco de madeira distinto, que pode ser observado na lateral direita da Figura 76, além da quantidade e profundidade dos orifícios e rachaduras existentes.

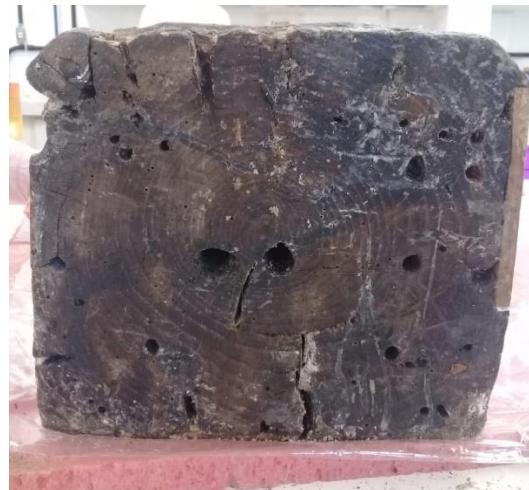
Figura 76: Inferior da base após a remoção da cera

Há pontos de aplicação de massa de consolidação pigmentada, serragem grossa e cera microcristalina, em áreas de perdas de suporte da base, mostradas na Figura 76 e Figura 82, bem como na rachadura mostrada na Figura 78. Também foram feitas a complementação do interior do suporte com microesfera de vidro de vidro K1 da marca 3M® aglutinada em Paraloid B72® a 10% em álcool etílico.

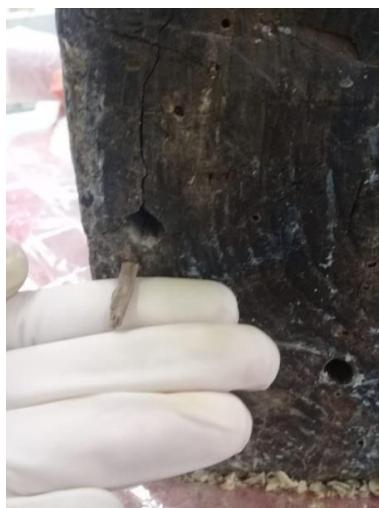
Ao longo do procedimento, também foram encontrados um pino de madeira em um dos orifícios na região inferior da base (Figura 77), o qual as alunas suspeitaram ter sido utilizado para preencher espaço. Também foi encontrado um bloco em forma de cunha dentro da rachadura da base (Figura 78), e, por esta ser antiga, indagaram se poderia ter sido o próprio escultor que utilizou o bloco na rachadura para preencher espaço o espaço numa tentativa de consertá-la.

Figura 77: Pino de madeira removido
de um dos orifícios da base

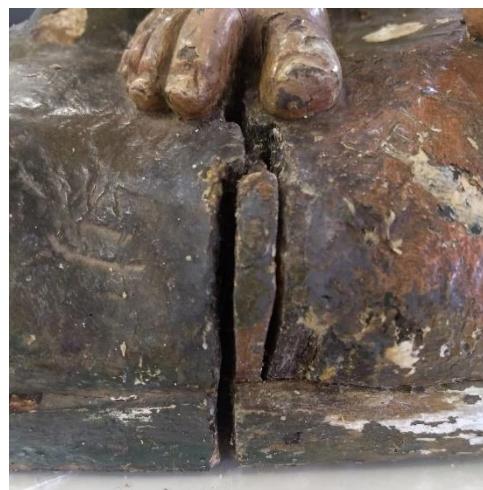
Figura 78: cunha dentro da rachadura após a
remoção da cera

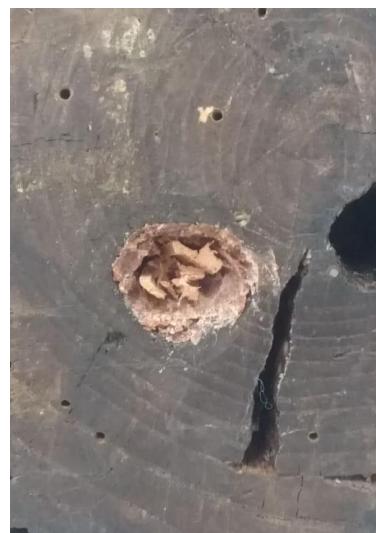
Figura 79: Colocação das lascas de madeira para ajudar a preencher o orifício

Por último, foi realizada a consolidação do suporte, a qual escolheram utilizar serragem grossa como a carga e cera micro cristalina como o aglutinante, levou-se em consideração que a obra já estava impregnada com cera de abelha em diversos pontos da policromia do tronco e da base. A massa de consolidação foi aplicada nos orifícios e rachaduras da base. Vale ressaltar que nos orifícios maiores e profundos também foi utilizado lascas de madeira para preencher o espaço junto com a massa.

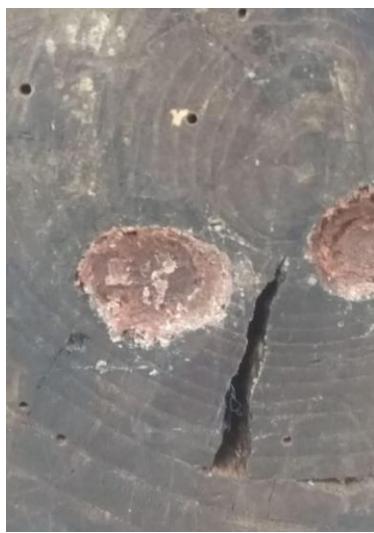
Figura 80: Preenchimento com a massa de consolidação

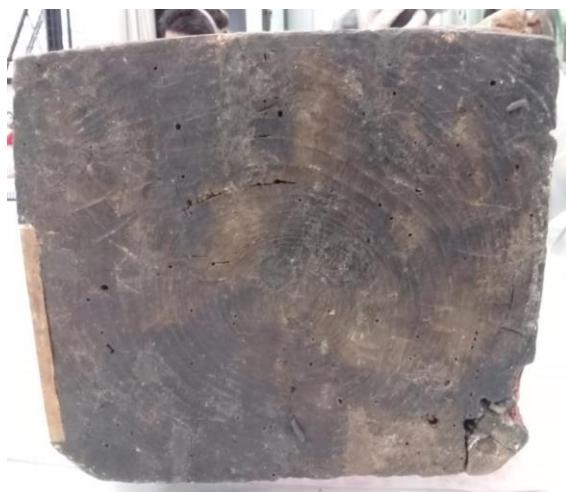
Figura 82: Área da base depois da consolidação com massa de serragem grossa e cera microcristalina pigmentadas

Posteriormente, deu-se continuidade na etapa de preenchimento dos orifícios e rachaduras da base com serragem grossa e cera microcristalina pigmentadas (Figura 82), os demais orifícios foram deixados para consolidação com outro tipo de massa. Os pigmentos utilizados foram o Negro 707, Sombra Queimada 405 e Esmeralda 603. Vale ressaltar que o procedimento também serviu para resolver o problema de instabilidade da base ao se complementar a lateral direita anterior da obra.

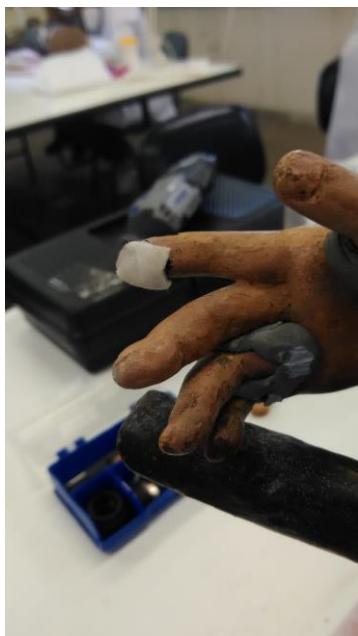
Figura 83: Teste de solubilização com álcool no dedo indicador da mão direita

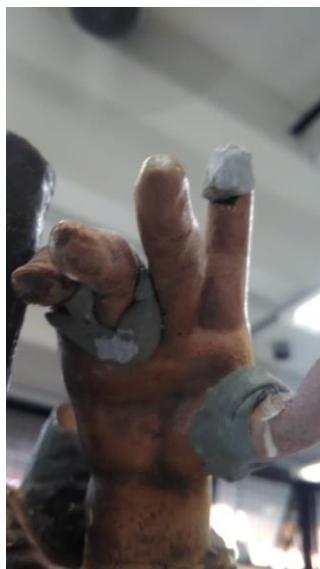
Figura 85: Mão direita anteriormente ao processo de remoção das intervenções

Para a remoção das demais intervenções com massa epóxi da mão direita, foi, primeiramente, realizados desbastes com o auxílio de uma micro retífica Dremel® (Figura 86), e, posteriormente foram colocadas compressas com álcool etílico envolvidas com filme de poliéster, observado na Figura 87, uma vez que o álcool é um solvente volátil e era preciso que ele ficasse em contato com a epóxi por um certo tempo. Após a solubilização do epóxi, foi utilizado um bisturi e Dremel® para continuar sua remoção. Os dedos que estavam envoltos pela massa se soltaram (Figura 88), já que a epóxi foi utilizada para fixá-los.

Como mostrado anteriormente na Figura 85 e Figura 88, foi removido a massa epóxi que estava presente na ponta do dedo indicador da mão direita. A partir deste processo, foi necessária a complementação do suporte nessa área, a qual se utilizou a massa F12®. Para que a complementação pudesse ser realizada, era necessário que houvesse algo que desse suporte para a massa a ser colocada. Logo, foi talhado um pequeno pino (Figura 94) e, em seguida, este foi fixado utilizando acetato de polivinila (PVA) e um sistema de fixação (Figura 96) para que mantivesse o pino no lugar durante a secagem do adesivo. Após a secagem, foi realizada a complementação com a massa F12® (Figura 97 Figura 98), na qual teve uma pré modelagem enquanto ainda maleável e, após o endurecimento da massa, foi finalizada a modelagem utilizando micro retífica (Dremel) e um bisturi, sendo lixada em seguida para um melhor acabamento.

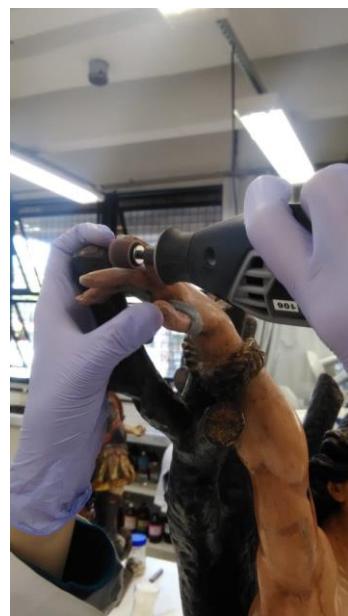
Figura 86: Mão direita durante o desbaste com Dremel

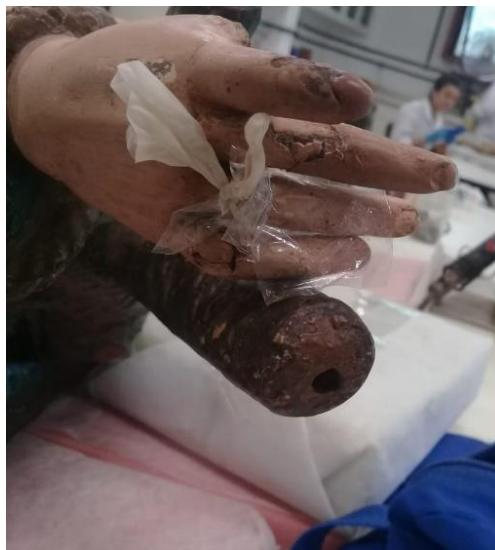
Figura 87: Mão direita durante o processo de solubilização da epóxi

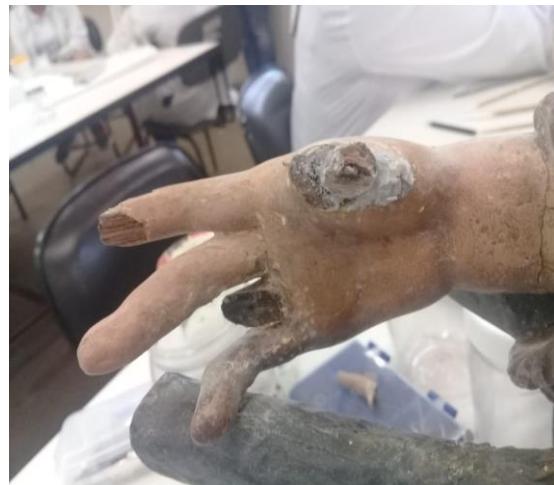
Figura 88: Mão direita após remoção de epóxi

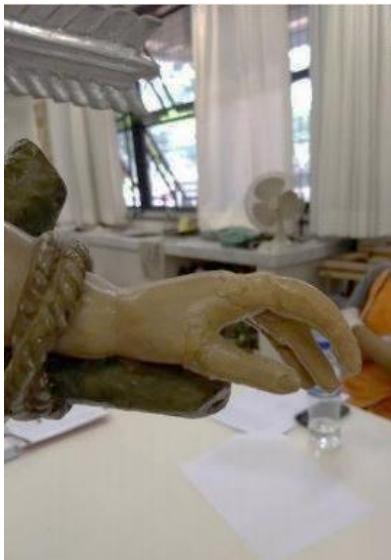
Em seguida, iniciou-se a remodelagem do dedo indicador da mão esquerda, isto porque, como pode ser observado na Figura 89, o dedo, devido ao seu aspecto, se diferia dos outros dedos daquela mão e se destacava. Optou-se por não refixar os dedos da mão

Figura 89: Mão esquerda antes da
remodelagem

direita neste momento porque seria feita uma análise comparativa das formas utilizando-os como parâmetro para a remodelagem do dedo de massa epóxi. A remodelação do dedo foi realizada utilizando o Dremel® para desbastar a resina epóxi e foi usada a Massa F12® para complementar em outros pontos caso fosse necessário, o processo e o resultado pode ser observado na Figura 90 e Figura 93. Conforme a Figura 93, pôde-se visualizar que, nos dedos médio e mínimo, também havia uma intervenção com massa epóxi. Nesses, foi realizado o desbaste com o Dremel® e complementação com Massa F12®⁵⁶ a fim de se melhorar o aspecto da intervenção.

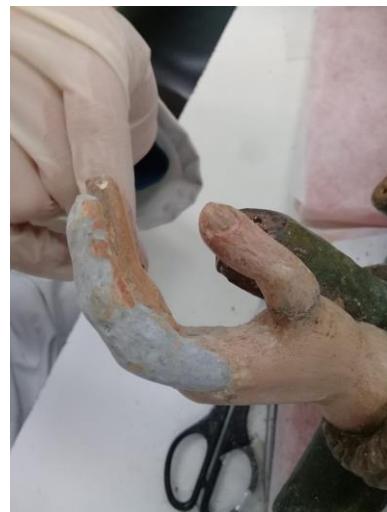
Figura 90: Mão esquerda durante o
processo do remodelagem do dedo
indicador

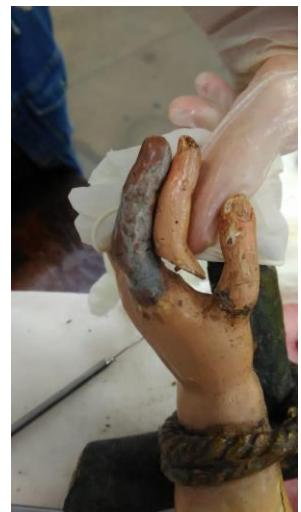
Figura 91: Comparação entre o
dedo a ser remodelado e o dedo
médio da mão direita

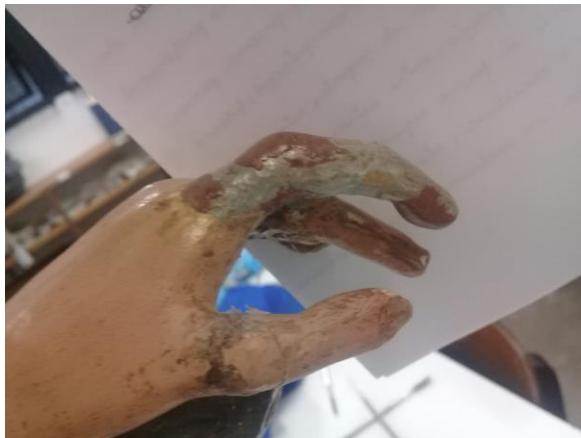
Figura 92: complementação com massa epóxi

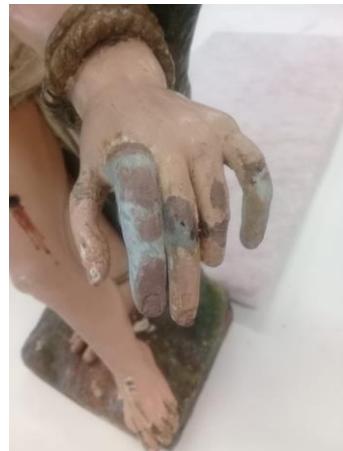
Figura 93: mão esquerda, dedo após a remodelação

Como mostrado na Figura 93, a obra ainda possui um dedo feito com massa epóxi e complementação pontual com massa F12® nos dedos da mão esquerda. Ainda foi feita a complementação com a mesma massa na ponta do dedo indicador da mão direita da obra (Figura 98), sustentada por um pino de madeira (Figura 95).

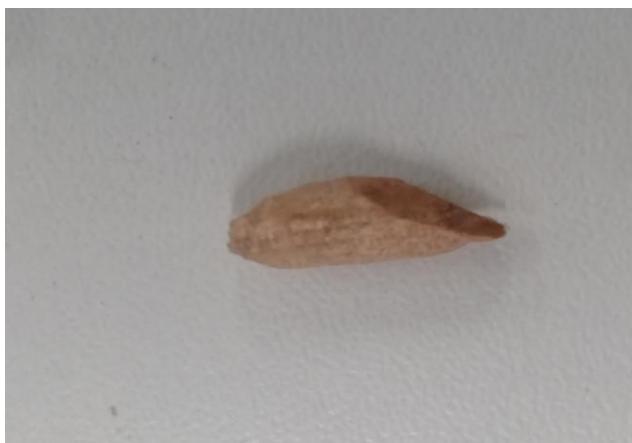
Figura 94: Pino de madeira

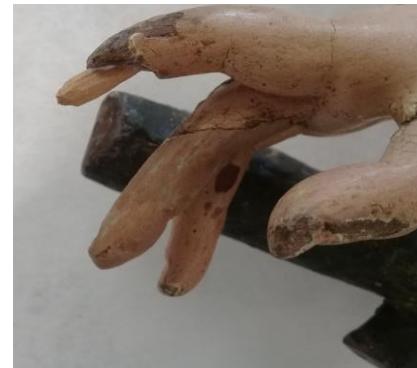
Figura 95: Colagem do pino de madeira com PVA

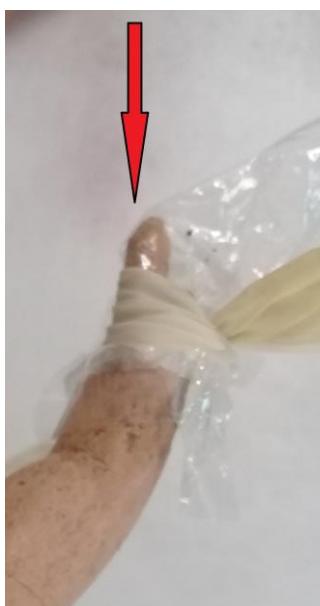
Figura 96: Sistema de fixação do pino de madeira

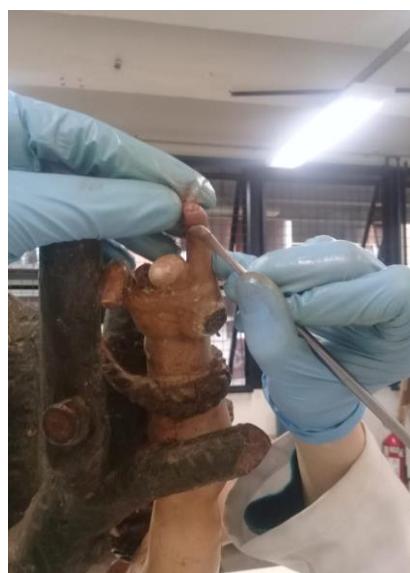
Figura 97: Complementação com massa F12®

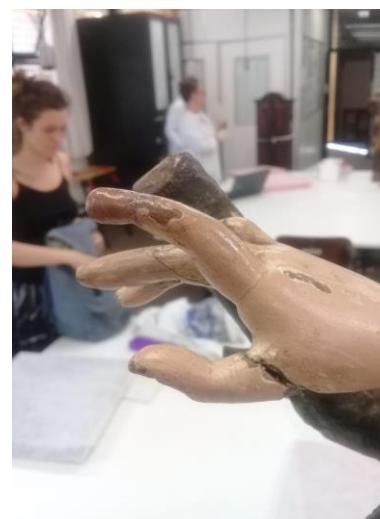
Figura 98: dedo com a massa F12® anteriormente à modelagem final

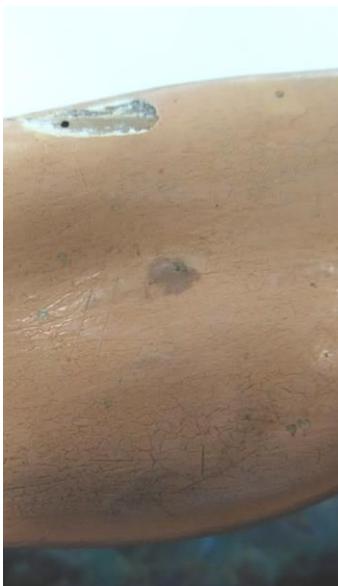
Figura 99: Área da perna esquerda com repintura pontual

Após o processo de remodelação, foi realizada a remoção das repinturas, visíveis tanto à olho nu, como mostrado na Figura 99, quanto nos exames de fotografia com luz UV, utilizando um bisturi, uma vez que este procedimento demonstrou eficiência na remoção da tinta da repintura sem prejudicar a carnação. Enquanto era realizada a retirada da repintura, observou-se que havia a presença de cera por baixo de várias dessas áreas,

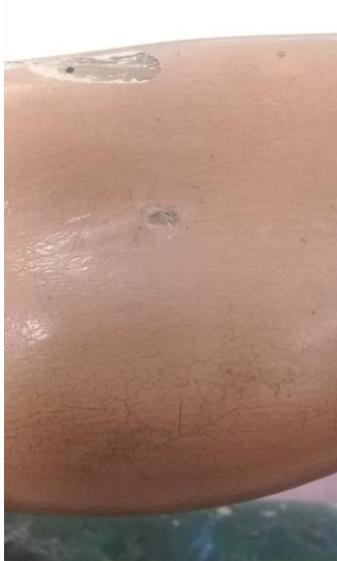
que pode ser observada na Figura 100. A cera havia sido utilizada como nivelamento para depois receber uma camada de tinta.

Figura 100: Área da perna esquerda após a retirada da repintura com bisturi

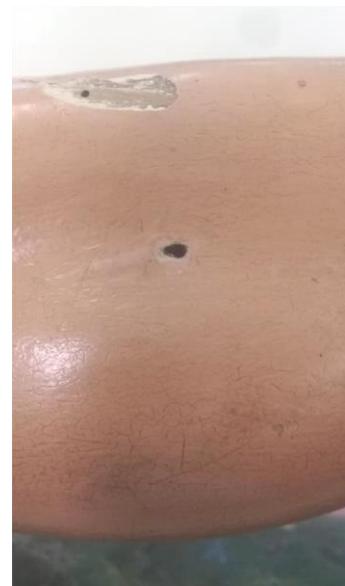
Figura 101: Área da perna esquerda após a retirada de cera

Optou-se pela remoção das ceras encontradas nas áreas que costumavam ter repintura na carnação. A remoção foi realizada com o auxílio de um soprador de ar quente, *swab* e sonda exploratória. Conforme pode ser observado na Figura 101, a cera foi utilizada para tampar alguns orifícios, possivelmente provenientes de um ataque causado por insetos xilófagos.

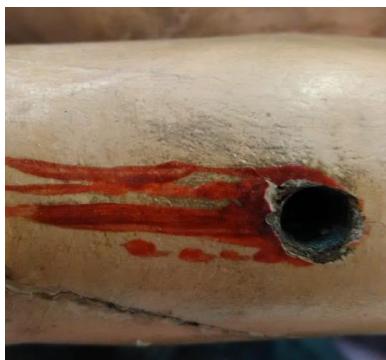
Figura 102: Área do braço esquerdo antes da limpeza

Em seguida, foi realizada a limpeza mecânica em toda a escultura com o auxílio de uma trincha macia e, para a limpeza química da carnação, foram realizados testes de solubilidade, do qual, dentre os solventes testados: água deionizada, TTA, EDTA 25% e aguarrás, o último é o que se mostrou mais eficiente para a limpeza e remoção do verniz e sem prejudicar a camada pictórica subjacente. O teste de limpeza pode ser observado a seguir das figuras Figura 102 a Figura 104.

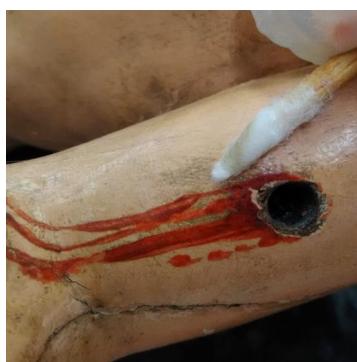
Figura 103: Braço esquerdo durante o processo de limpeza e retirada de verniz

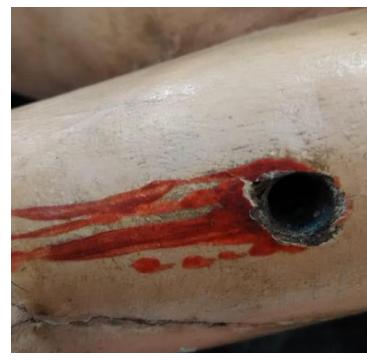
Figura 104: Área do braço esquerdo depois da limpeza

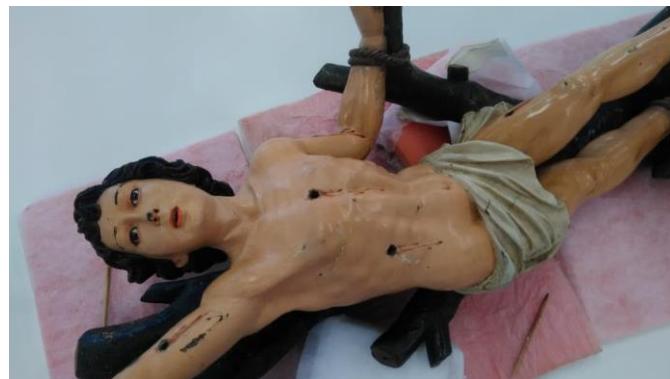
Figura 105: São Sebastião durante o processo de limpeza química

Devido a eficiência da limpeza no perizônio, foi realizada, primeiramente, a limpeza da carnação. Isso porque, como o objetivo é manter a unidade da obra como um todo, usou-se o limite de limpeza da carnação como parâmetro de limpeza para as demais partes. Na Figura 105, pode-se observar a obra durante o processo de limpeza, além de comparar a carnação nas áreas que já haviam sido limpas, região do tronco e rosto, e regiões em que o processo ainda seria realizado, pernas.

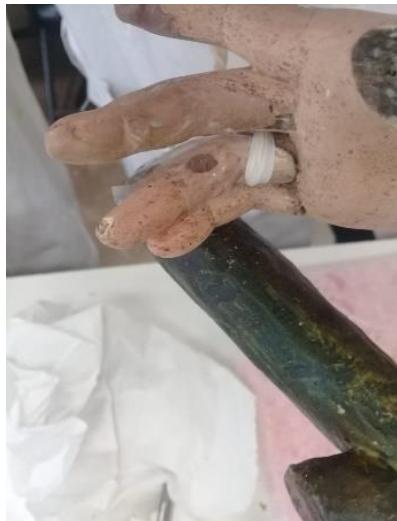
Figura 106: Sistema para auxiliar na adesão do dedo anelar da mão direita

Posteriormente, foi realizada a fixação dos dedos que haviam se soltado com a remoção da intervenção de epóxi. A colagem foi feita com acetato de polivinila (PVA) puro, o adesivo foi aplicado com o pincel e foi criado um sistema de estabilização, semelhante à uma tala, que também exercia uma certa pressão para ajudar na adesão, os sistemas de fixação podem ser observados na Figura 106 e Figura 107.

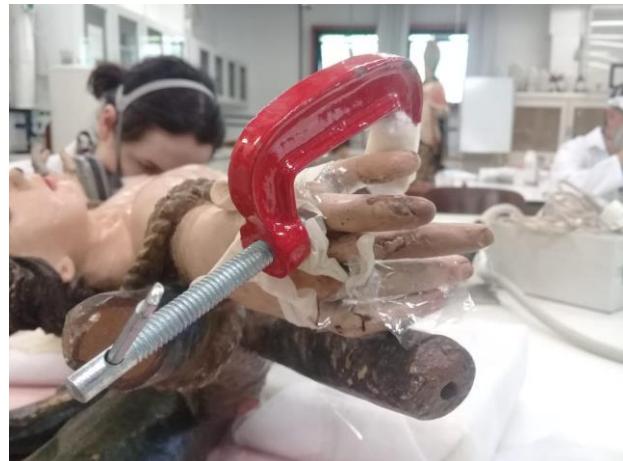
Figura 107: Sistemas para auxiliar na adesão dos dedos anelar e polegar da mão direita

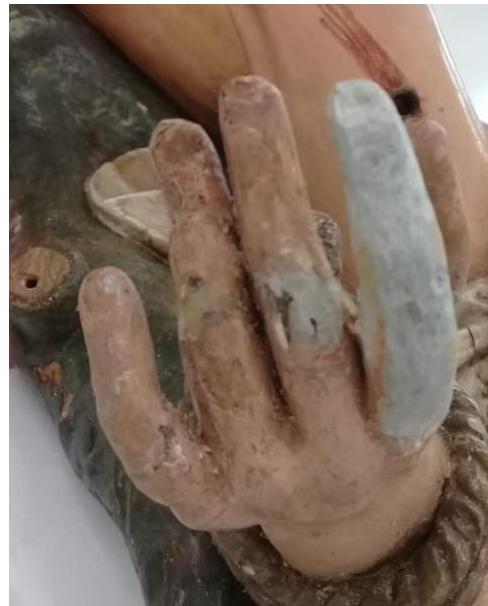
Vale ressaltar que o dedo anelar da mão esquerda não estava alinhado, que pode ser visto na Figura 108. Por esta razão e devido à falta de firmeza desse bloco, optou-se pela remoção deste para que pudesse ser realinhado e então fixado novamente. A remoção foi realizada utilizando um pouco de movimentação na parte e se soltou com facilidade.

Figura 108: Mão Esquerda do São Sebastião

Durante a fixação, pôde-se observar que ficavam pequenos espaçamentos em algumas áreas entre os dedos colados e mãos, também foi possível observar que o dedo anelar da mão esquerda não se encaixava muito bem na mão, ficando torto quando as supostas áreas de encaixe estavam totalmente em contato. Concluiu-se que seria necessária a consolidação dessa área do dedo antes de sua fixação, portanto, a fixação desta parte foi deixada para ser realizada depois, junto com a consolidação das demais partes da obra.

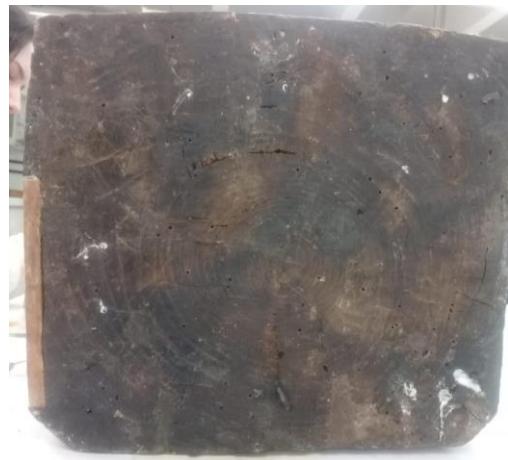
Figura 109: Base depois da consolidação com massa de microesfera de vidro

Seguidamente foi realizada a consolidação na área inferior da base e no orifício encontrado na região da perna esquerda com microesfera de vidro K1 da marca 3M® aglutinada em Paraloid B72® a 10% em álcool etílico. Esta etapa foi realizada, com o auxílio de uma seringa, na região inferior da base e nos orifícios encontrados na perna esquerda.

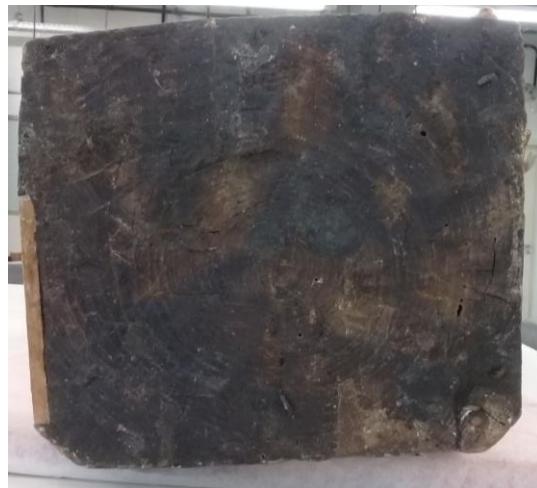
Figura 110: Base no processo de consolidação de suporte com massa pigmentada de serragem

Depois foi realizada a consolidação do suporte com massa composta por serragem fina e PVA em água 1:1. A consolidação foi realizada no braço direito da obra (Figura 111), no polegar direito (Figura 112), no dedão do pé direito (Figura 113), na lateral direita do perizônio (Figura 114), no anelar da mão esquerda (Figura 115) e na área inferior da base (Figura 110). Ressalta-se que, na região inferior da base, também foram utilizados pigmentos para deixar a massa de consolidação já integrada com o entorno das lacunas, como mostra a Figura 110.

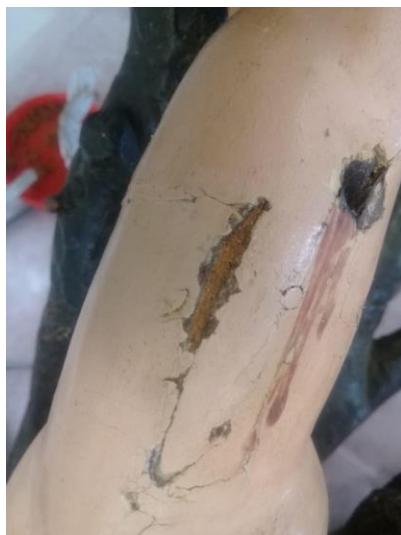
Figura 111: Consolidação no braço direito

Ainda descrito no capítulo anterior, a obra também teve complementação de suporte com serragem fina e PVA em água deionizada (1:1), que pode ser observada da Figura 111 a Figura 114. O dedo anelar da mão esquerda também passou por complementação com a mesma massa (Figura 115), entretanto, há um pino de metal que ajuda a dar sustentação.

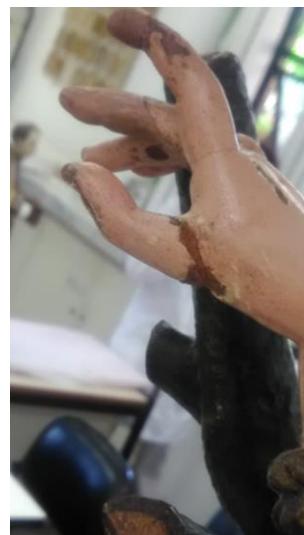
Figura 112: Consolidação do polegar direito

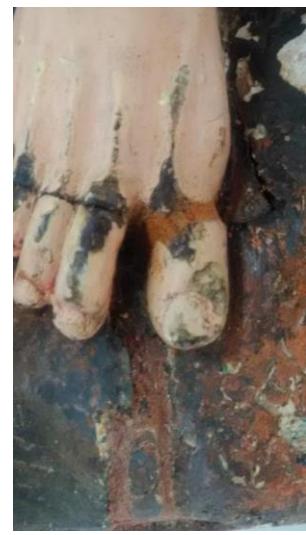
Figura 113: Consolidação na região do pé direito

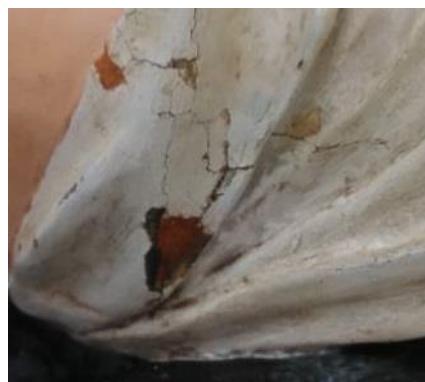
Figura 114: Consolidação na lateral direita do perizônio

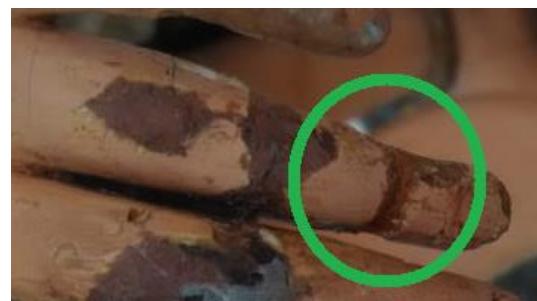
Figura 115: Consolidação do dedo anelar da mão esquerda

Ainda vale ressaltar que a consolidação realizada no dedo anelar da mão esquerda foi necessária para compensar a perda de suporte que fazia o dedo ficar torto ao ser refixado. Logo, como pode ser observado na Figura 115, há uma pequena área de consolidação que foi realizada no dedo. Para fazer a consolidação com massa de serragem na região, era necessário um suporte, para que a massa utilizada e o bloco a ser encaixado pudesse ter uma melhor sustentação. Logo, foram feitos orifícios no dedo e no bloco a ser fixado para o encaixe do pino de metal, uma vez pronto esse sistema, foi realizada a

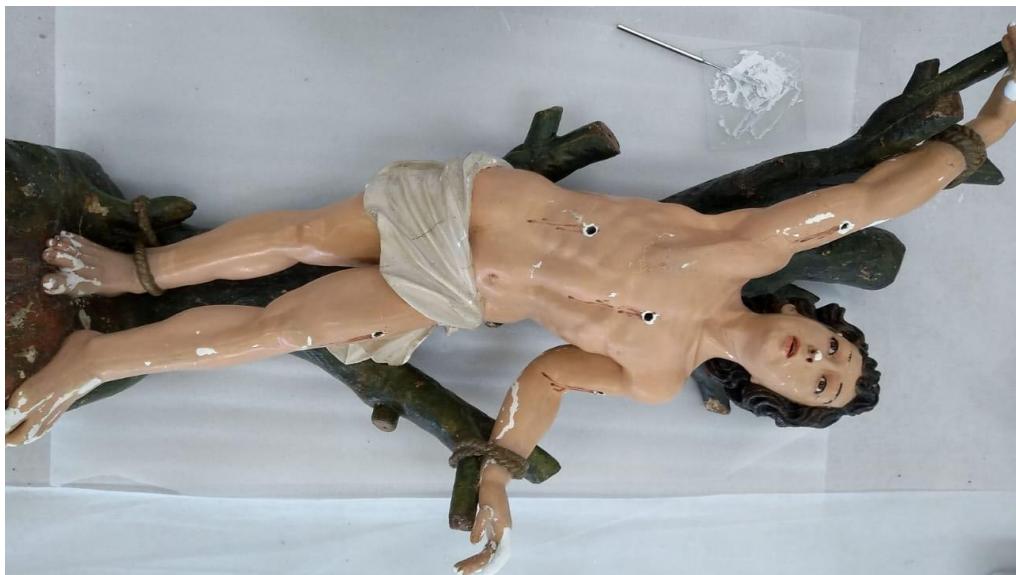
Figura 116: Nivelamento de São Sebastião

A intervenção se iniciou com o processo de limpeza mecânica e, logo, seguiu para o nivelamento das lacunas da policromia. A massa utilizada era constituída de carga de carbonato de cálcio (CaCO_3)⁵⁹ e adesivo, sendo três partes de espessante metilcelulose a 4% em água deionizada e uma parte de PVA. Após a aplicação em camadas, esperando a secagem entre elas, fez-se o acabamento com lixa d'água, limpeza mecânica com trincha macia e, caso necessário, era utilizado *swab* levemente umedecido em água. O resultado do nivelamento pode ser observado na Figura 116.

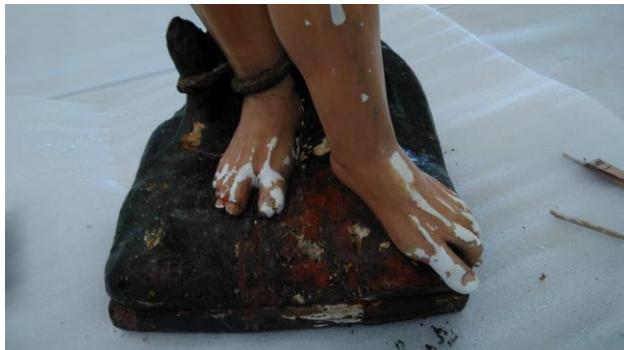
Figura 117: Pés do São Sebastião anterior ao processo de reintegração cromática

Parte do processo de apresentação estética foi a reintegração cromática, a qual foi realizada com a aquarela da marca Winsor&Newton® e a técnica empregada foi a mimética⁶⁰ devido ao aspecto da carnação (Figura 117Figura 118).

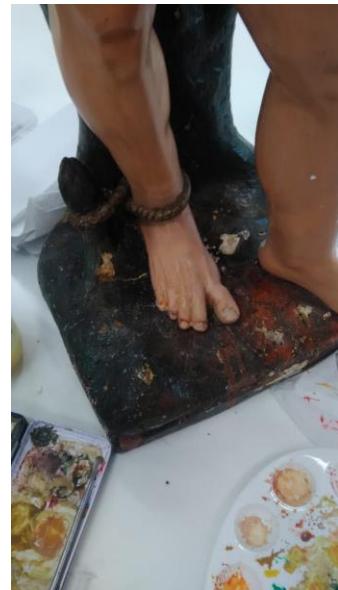
Figura 118: Pés do São Sebastião após o processo de reintegração cromática

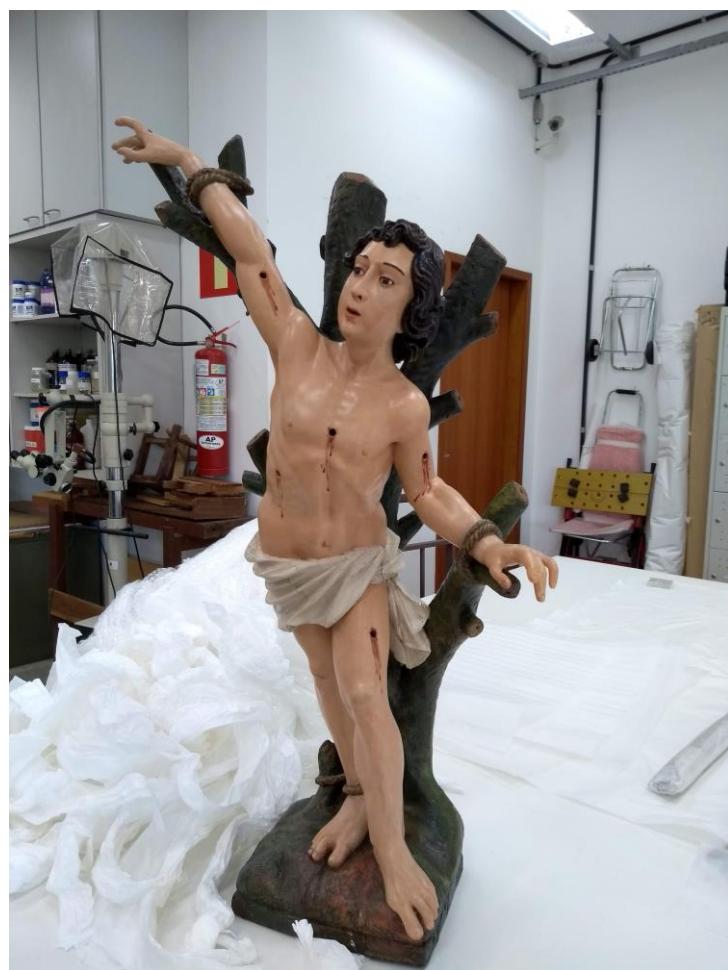
Figura 119: São Sebastião após finalização das intervenções de 2020

Por fim, foi aplicado verniz para proteger tanto a pintura original quanto a reintegração cromática, haja visto que a aquarela é solúvel em água e a obra sairia em procissão, onde seria manipulada e tocada pelos fiéis. O verniz utilizado foi o Paraloid B72® a 10% em xilol e 3% cera microcristalina e a aplicação foi feita por aspersão. O resultado pode ser observado a seguir (Figura 119).
