**OS DESAFIOS DA RESTAURAÇÃO DE UMA IMAGEM DE
PROCISSÃO**

Estudo de caso da escultura policromada novecentista de São Sebastião do
Santuário Arquidiocesano Santo Antônio de Roça Grande - Sabará - MG

Monografia apresentada ao Curso de Graduação em Conservação-Restauração de Bens Culturais Móveis da Escola de Belas Artes da Universidade Federal de Minas Gerais, como requisito à obtenção do título parcial de bacharel em Conservação-Restauração.

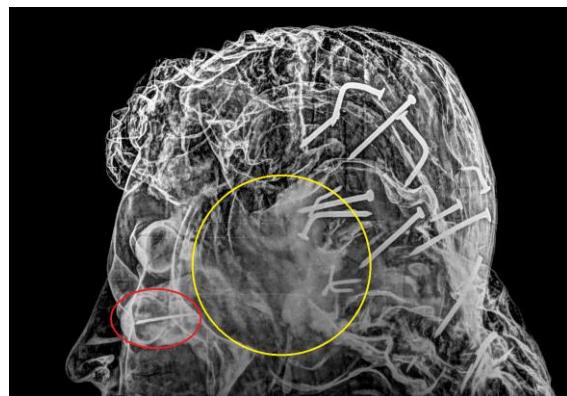
Através dos exames de radiografia X realizados durante o presente trabalho, puderam ser identificados que o olho de vidro esquerdo tem seu pedúnculo quebrado e o olho é mantido na posição correta mediante uma fina haste metálica, conforme indicado em vermelho na Figura 120. Além disso, há uma grande quantidade de pregos, principalmente na região da cabeça, a qual suspeita-se que durante o processo de corte facial para a colocação dos olhos de vidro, essa se quebrou em 4 blocos distintos. Também é possível se observar a presença de uma área “esfumaçada” no interior da cabeça, circulado em amarelo na Figura 120, que pode indicar a presença de algum outro material no interior da cabeça.

Figura 120: Exame de radiografia X da lateral da cabeça onde se observa olho de vidro com pendúculo quebrado e embassamento no interior da cabeça

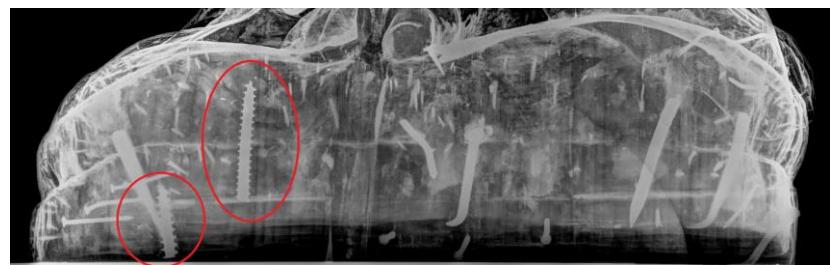
Além disso, conforme a Figura 122, é possível identificar que alguns orifícios apresentam a aparência de terem sido feitos com parafusos. O que nos leva a concluir que se utilizaram parafusos para a fixação da imagem no andor.

Figura 122: : Exame de radiografia X da lateral da base

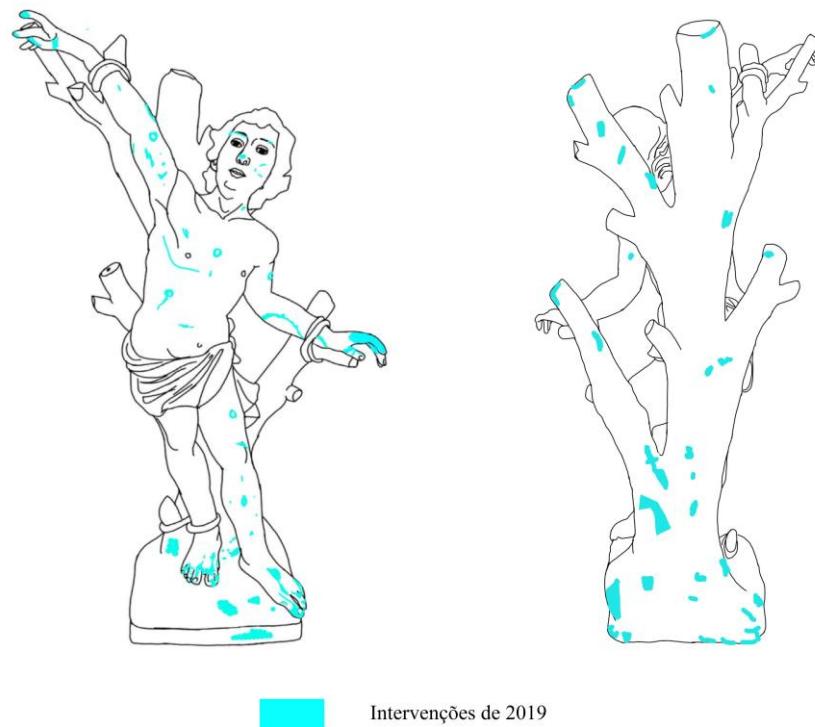
Como visto no capítulo anterior, as intervenções da carnacção foram removidas (Figura 100: Área da perna esquerda após a retirada da repintura com bisturi deixando as do tronco intactas. Conforme mostrado na Figura 126, observa-se o mapeamento das áreas que foram reintegradas no período de 2019-2020, e, no caso da imagem anterior da obra, as regiões destacadas também coincidem com os nivelamentos realizados no mesmo período.

Figura 126: Mapeamento das reintegrações feitas em 2019-2020

Analizando essas reintegrações durante este trabalho, notou-se que algumas regiões pontuais dessas reintegrações sofreram uma alteração de cor, principalmente nas realizadas no tórax e braço direito da obra. Ainda são visíveis alguns pontos aparentes do nivelamento feito e maior diferença de cor entre intervenção e policromia original na área interna dos dedos da mão esquerda (Figura 127).

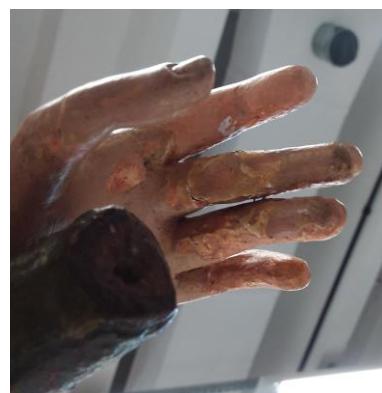
Figura 127: Estado de conservação na região inferior dos dedos da mão esquerda

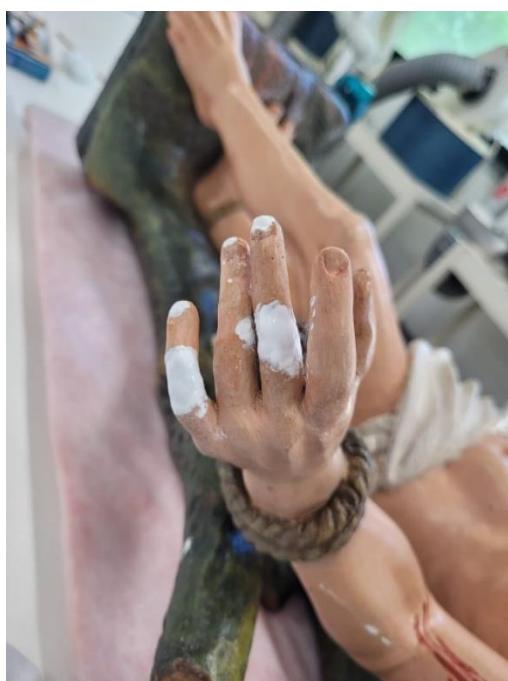
Figura 135: Nivelamento na mão esquerda.

Em seguida, foi realizado o nivelamento das lacunas presentes na policromia. O nivelamento foi realizado utilizando uma massa constituída de carga de carbonato de cálcio (CaCO_3)⁶⁴ e adesivo, sendo três partes de espessante metilcelulose a 4% em água deionizada e uma parte de PVA (Figura 135-Figura 140). A aplicação foi feita com um pincel e em camadas, havendo um tempo de secagem entre as aplicações e, em seguida, foi utilizado um *swab* umedecido em água deionizada para a limpeza do entorno da lacuna e também para uniformizar a camada superior do nivelamento⁶⁵.

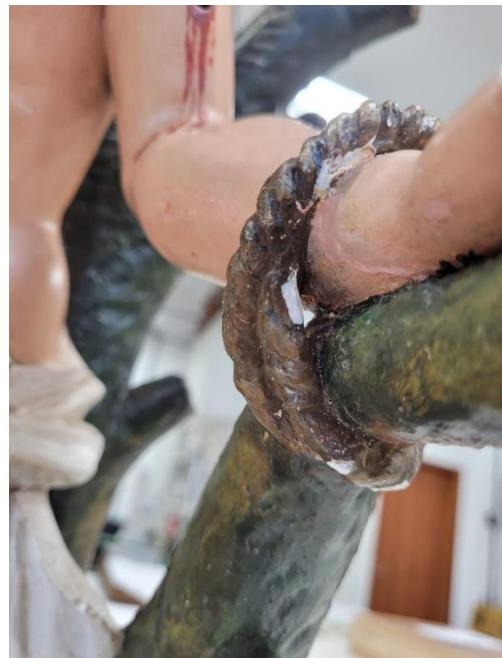
Figura 136: Nivelamento na corda presente no pulso esquerdo.

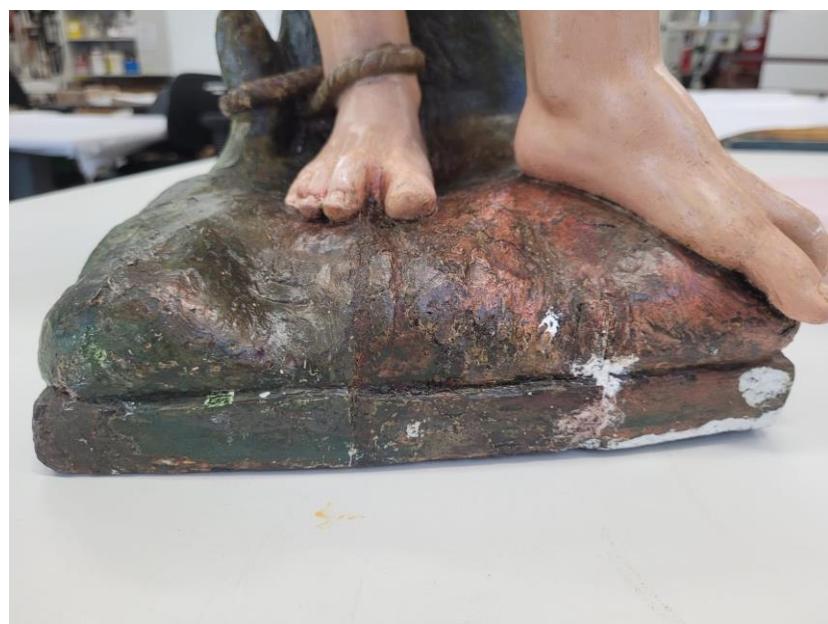
Figura 137: Nivelamento da região frontal da área da base.

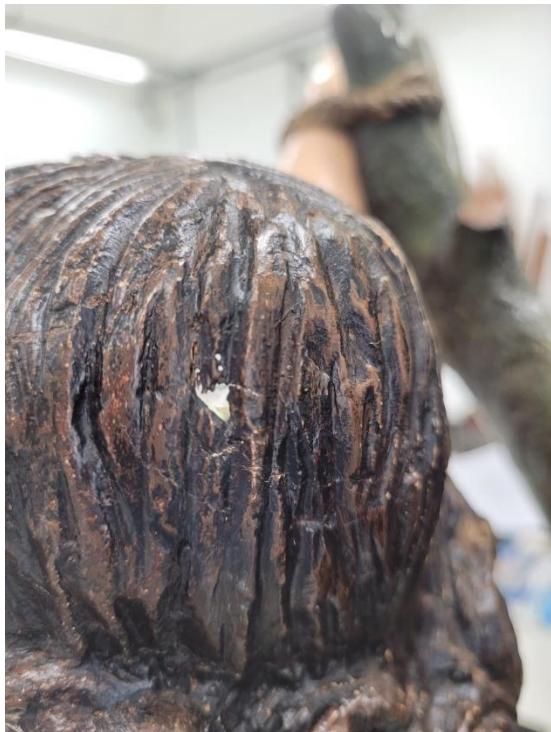
Figura 138: Nivelamento da região posterior esquerda da cabeça da obra.

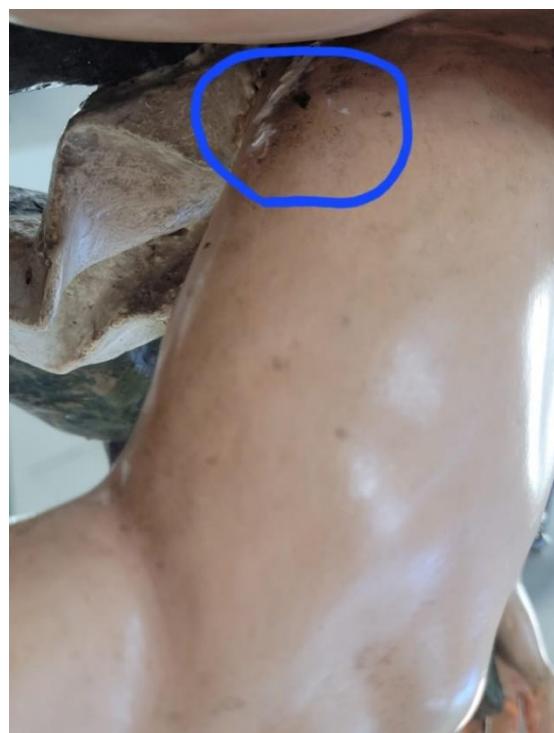
Figura 139: Nivelamento da região interna posterior da coxa esquerda.

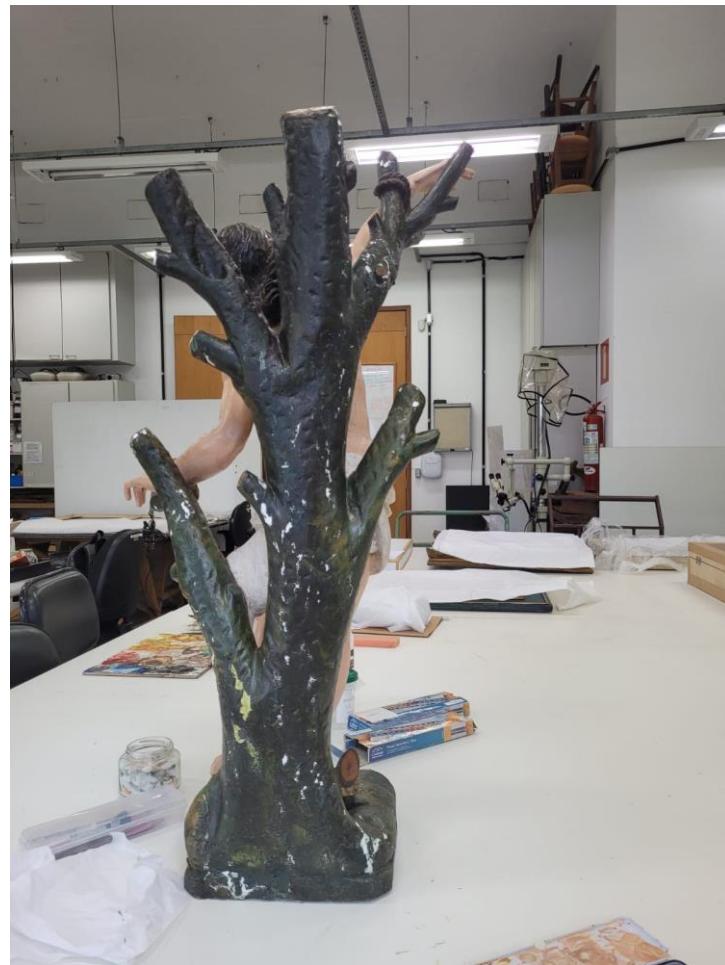
Figura 140: Nivelamento da área posterior do tronco.

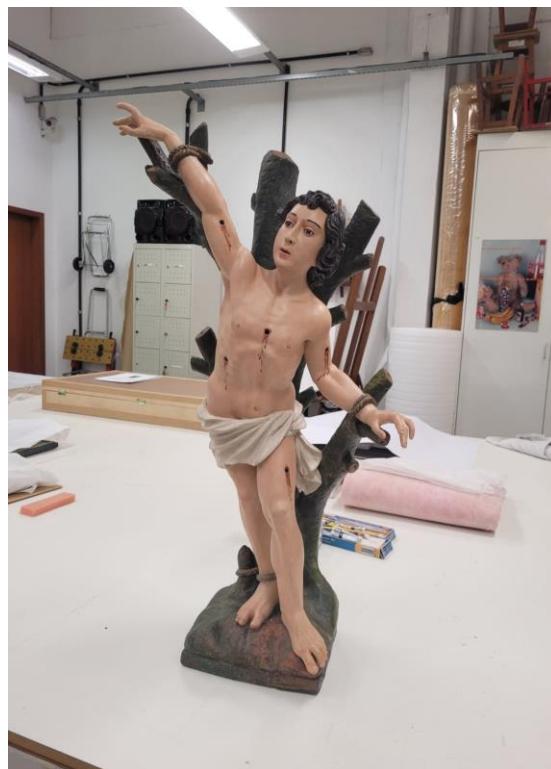
Figura 141: Visão frontal da obra após reintegração e aplicação de verniz.

Após a aplicação da massa de nivelamento, foi realizada a reintegração cromática dessas áreas utilizando aquarela das marcas Winsor&Newton® e Van Gogh®. Também foi realizada a apresentação estética em algumas regiões do cabelo, utilizando tinta aquarela da QOR® com verniz Paraloid. Em ambos os casos, a técnica utilizada foi a mimética⁶⁶.

Por fim, foi feita a aplicação do verniz Paraloid B72® a 10% em xilol e 3% cera microcristalina via aspersão e o polimento com algodão (Figura 141-Figura 142).

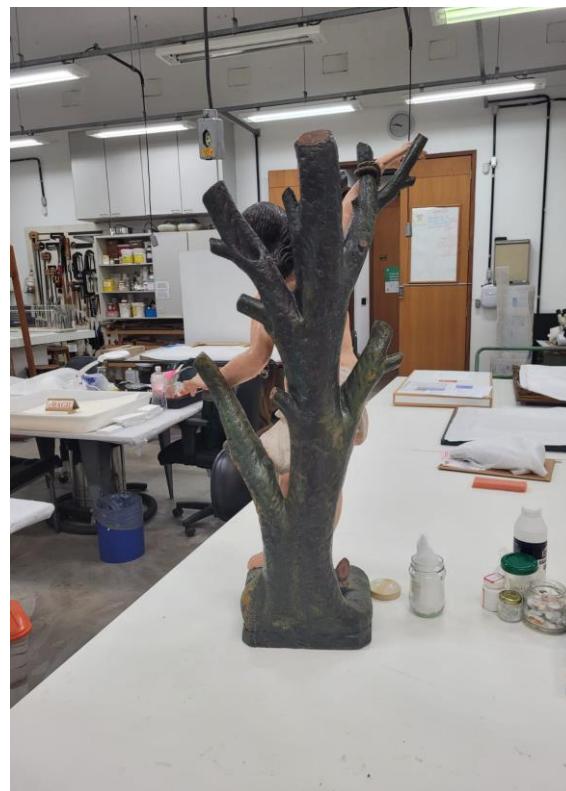
Figura 142: Visão posterior da obra após reintegração e aplicação de verniz
