**Restauração de Instrumento Musical: estudo de caso de um
violino**

Restauração de Instrumento Musical: estudo de caso de um violino

Monografia apresentada como requisito parcial para obtenção do título de Bacharel em Conservação e Restauração pelo curso de Conservação e Restauração de Bens Culturais Móveis da Universidade Federal de Minas Gerais.

Esta pesquisa tem como objetivo apresentar o resultado do trabalho de restauração de um instrumento musical para recuperar sua funcionalidade. O instrumento é um violino de propriedade da Fundação Clóvis Salgado e é utilizado pela Orquestra Sinfônica de Minas Gerais. Com a experiência, foi possível compreender metodologias e técnicas do instrumento para selecionar critérios e materiais de intervenção em um objeto de uso. Ressaltamos a contribuição e acompanhamento do renomado luthier Gianfranco Fiorini durante todo o processo para garantir utilização de materiais e métodos de construção tradicionais, visando o correto funcionamento para que ele retorne à Orquestra Sinfônica.

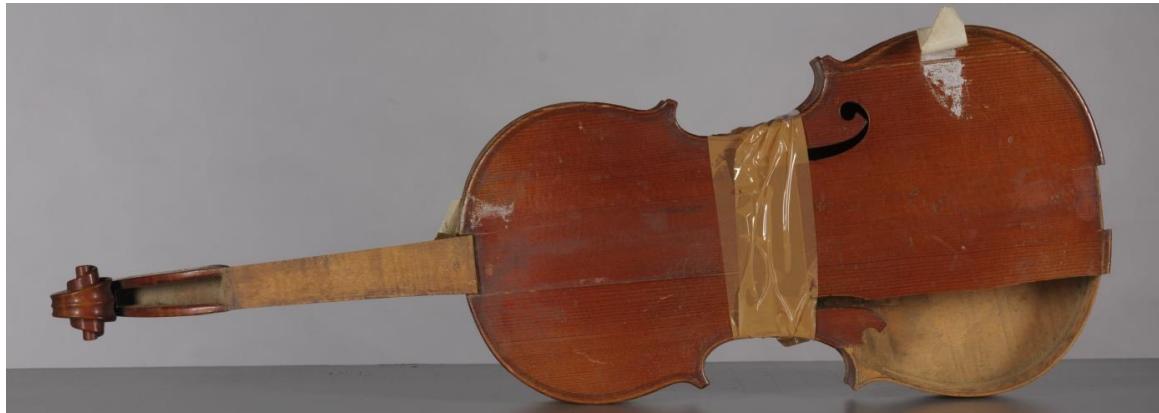
Figura 3 -Violino – Frente – Antes da restauração. Fotografia: Cláudio Nadalin

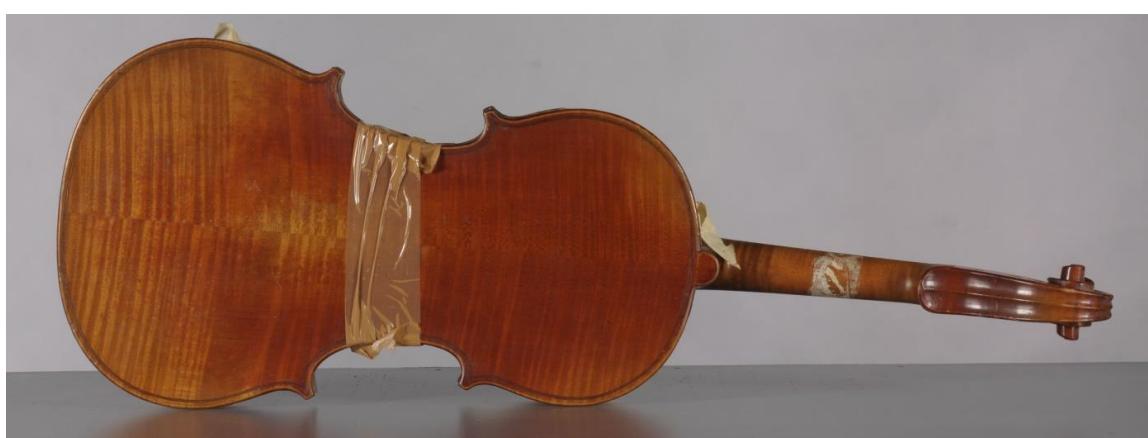
Figura 4- Violino – Verso – Antes da Restauração. Fotografia: Cláudio Nadalin

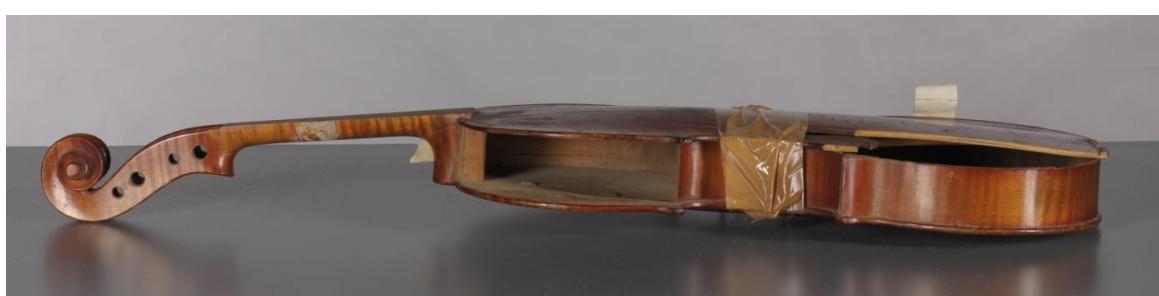
Figura 5 -Violino - Lateral direita - Antes da restauração. Fotografia: Cláudio Nadalin.

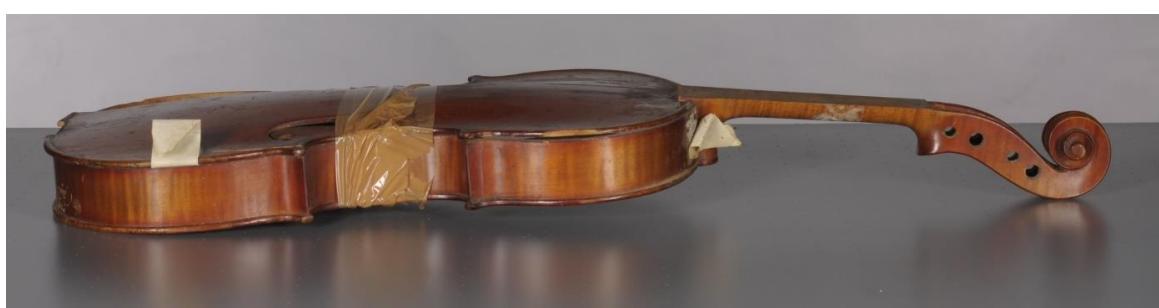
Figura 6 -Violino - Lateral esquerda - Antes da restauração. Fotografia: Cláudio Nadalin

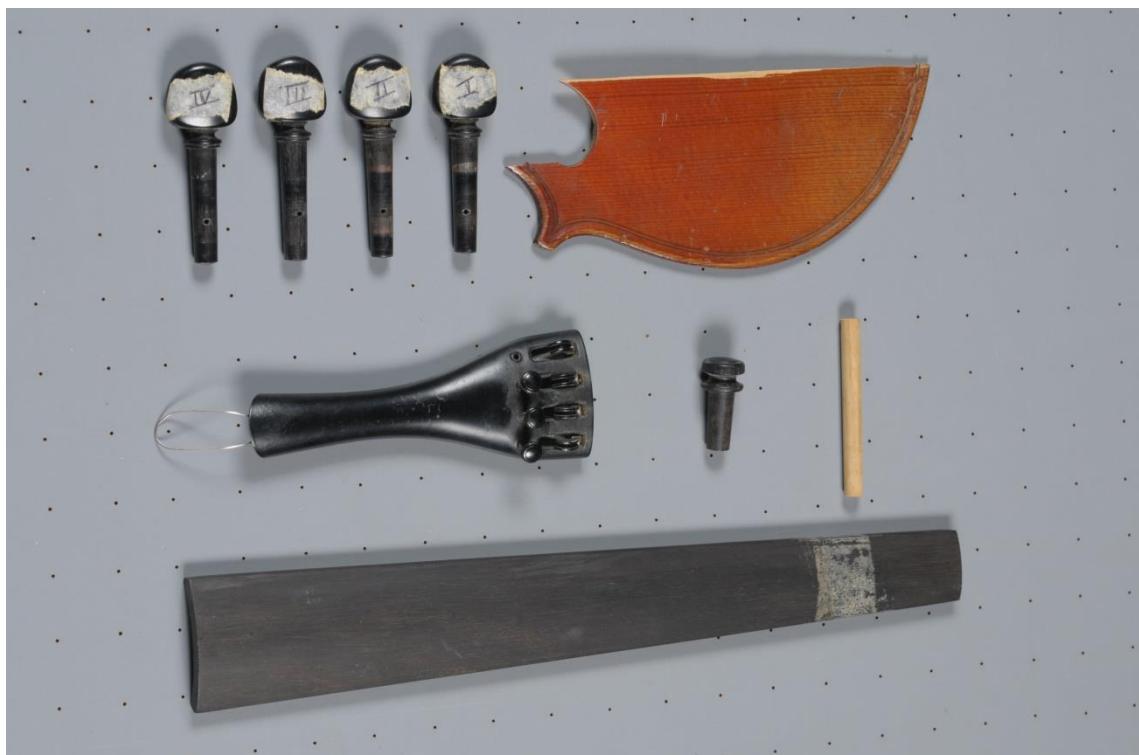
Figura 7- Peças que chegaram desmontadas: Da esquerda para direita de cima para baixo estão: cravelhas, fragmento do tampo, estandarte, botão, alma e espelho. Fotografia: Cláudio Nadalin

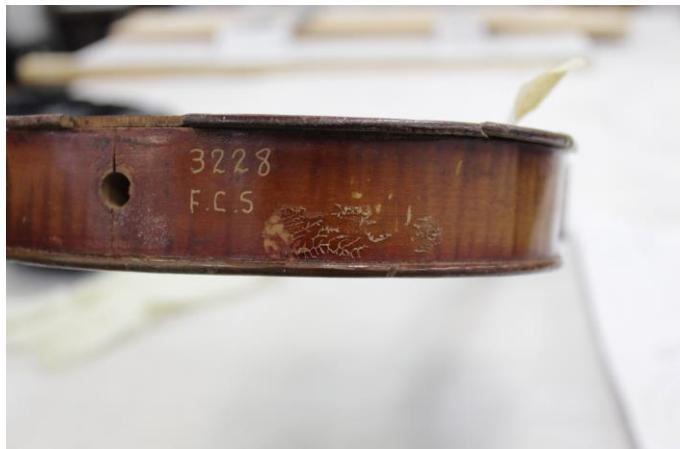
Na lateral inferior esquerda, próxima à marcação do número de inventário da obra, estava aderida uma goma proveniente da fixação da placa de patrimônio da F.C.S. Esta era de um tom amarelado bem fraco, translúcido e possuía relevo (Figura 47).

Figura 47 -Estado de conservação: Goma aderida à lateral inferior esquerda. Fotografia: Laura Fiorini
Nas áreas onde o instrumento é manuseado pelo músico há desgaste do verniz. Com o uso constante, ele acabou por ter seu volume reduzido e chegou a apresentar um tom mais claro. No fundo, a área central e inferior apresentam as maiores áreas de desgaste (Figura 48).

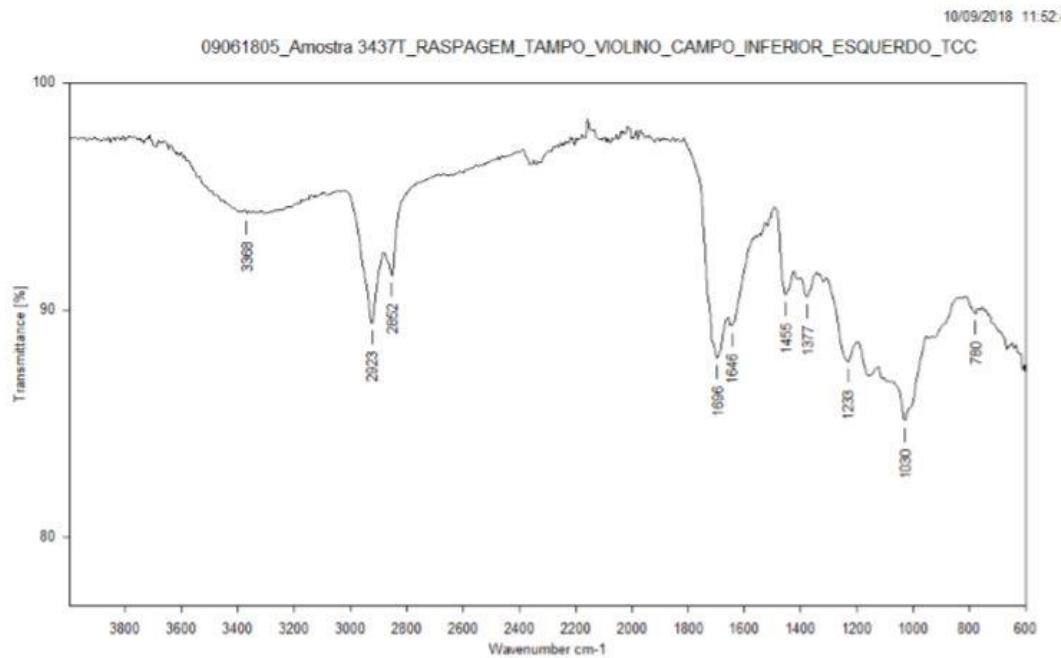
Figura 2- Espectro de infravermelho referente à amostra 3437T, retirada do tampo da região central do violino entre os dois “C”.

Figura 49- Estado de conservação: Resultado da análise do espectro de infravermelho referente à amostra de verniz retirada do violino.

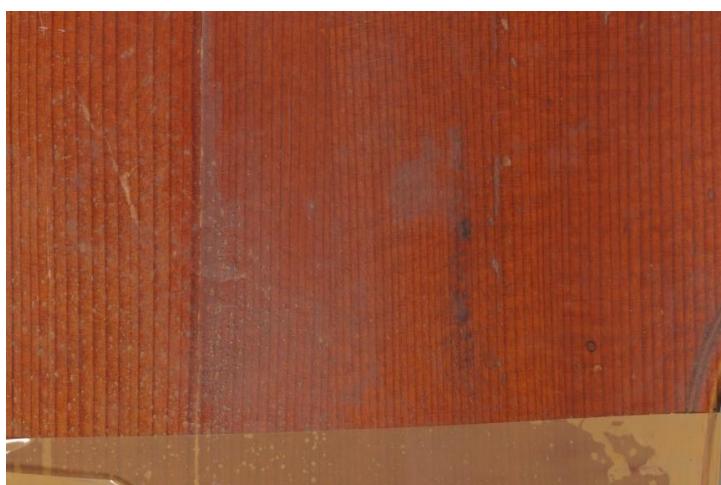
Figura 48- Estado de conservação: Área de desgaste por contato no verniz. Fotografia: Laura Fiorini.
Na área central do tampo havia acúmulo de um material escuro. Esta região coincide com a área onde o arco fricciona as cordas. Para tocar o instrumento com arco, é necessário primeiro impregnar as cerdas com breu (resina natural) ou com um substituto à base de petróleo. Tocar o violino acaba por deixar resíduos no tampo. Com o passar do tempo este acaba por interagir com o verniz e impregnar no mesmo. Foi feito o exame de espectro de infravermelho de uma área onde parece haver um traço desse material. O resultado, porém, revelou que a amostra colhida era goma laca. A suposição que foi feita é que como a maioria do breu já havia sido limpa do tampo deixando apenas manchas, e a amostra colhida só conseguiu apontar a goma laca do verniz subjacente (Figura 49, Figura 50, Figura 51, Figura 52).

Figura 50- Estado de conservação: Resina do arco aderida ao tampo. Fotografia: Claudio Nadalin

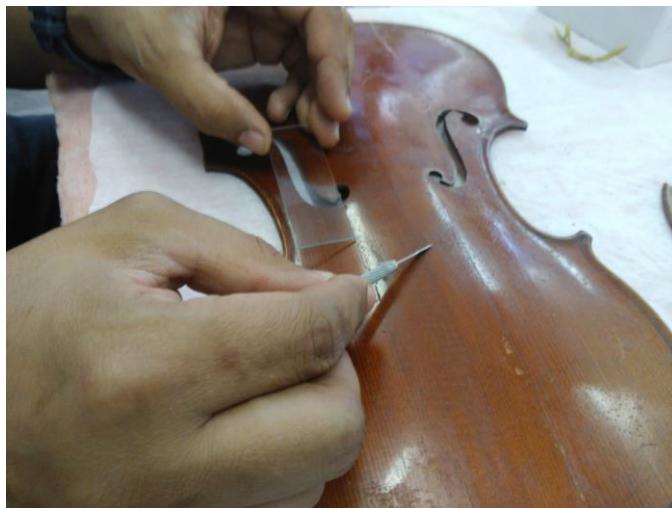
Figura 52- Estado de conservação: Área de coleta para o exame do material incrustado no tampo.
Fotografia: Laura Fiorini

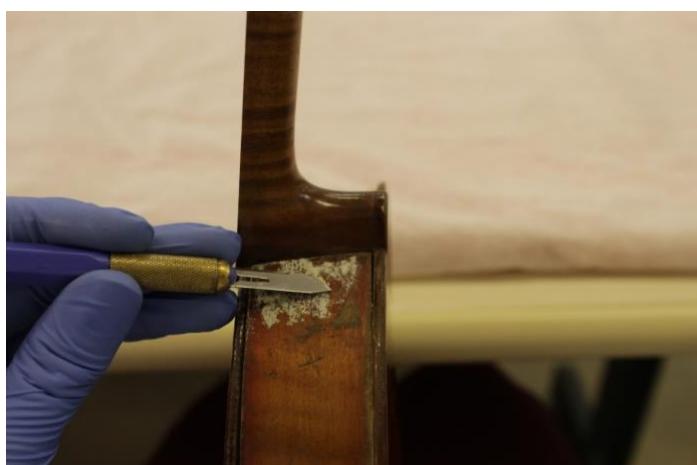
Figura 54 Intervenções realizadas: Limpeza mecânica com bisturi nas áreas impregnadas com fita adesiva. Fotografia: Laura Fiorini

- 1º Retirar as fitas de empacotamento formando um ângulo de 90º com a superfície do tampo pois dessa forma o resíduo deixado era menor(Figura 53).
- 2º Retirar o excesso de adesivo da fita crepe aderida ao instrumento com o bisturi (Figura 54).
- 3º Aplicar o solvente escolhido com um swab de algodão levemente embebido na solução, sempre se limitando à área com resquícios de adesivo (Figura 55).

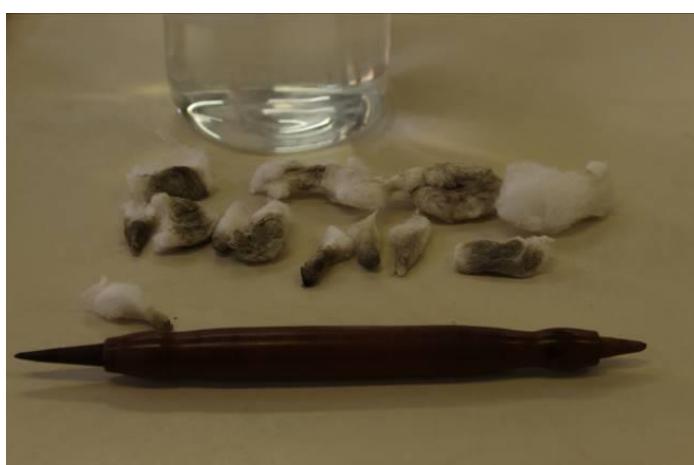
Figura 55 Intervenções realizadas: Limpeza química com swab nas áreas impregnadas com fita adesiva.

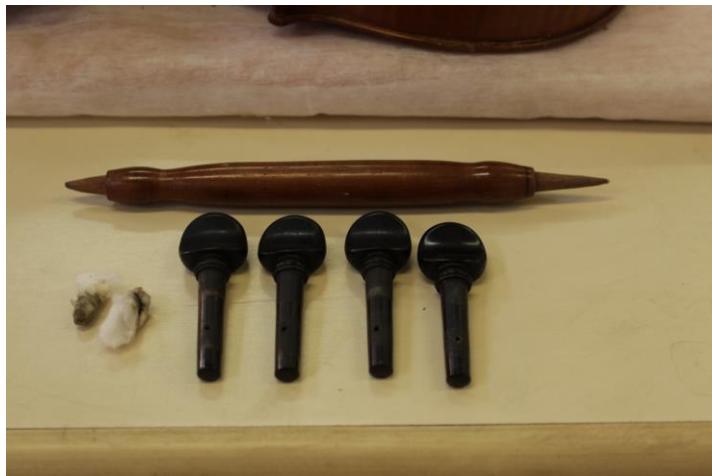
Figura 58 -Intervenções realizadas: Limpeza química com swab nas cravelhas impregnadas com fita adesiva. Fotografia: Laura Fiorini

A limpeza das cravelhas seguiu a mesma linha de tratamento do corpo do instrumento. A fita crepe colada na pega das cravelhas foi retirada mecanicamente e o adesivo que restou na peça foi retirado usando o solvente 20 da lista da Masschelein Klein aplicado com swab de algodão. Como as cravelhas não recebem aplicação de verniz, a limpeza da parte côncava da peça que possuía um pouco de sebo foi feita com álcool etílico, que é menos toxico para o restaurador (Figura 58).

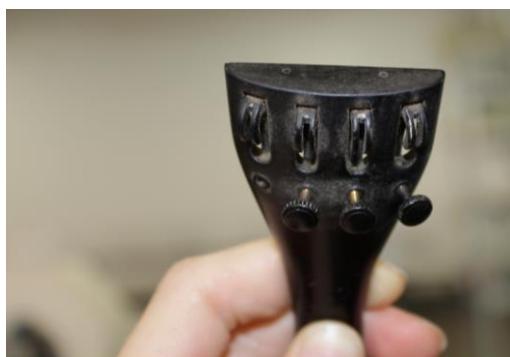
Figura 59- Intervenções realizadas: Estandarte antes da limpeza. Fotografia: Laura Fiorini

Como o estandarte é feito de metal e não possui acabamento com verniz, a limpeza foi feita com swab de algodão embebido em álcool etílico. Para realizar a limpeza, primeiro o excesso de sujidade foi retirada com um pincel de cerdas duras e depois os parafusos de afinação foram retirados afim de dar mais acesso nas reentrâncias da peça. O álcool foi aplicado e por fim o estandarte foi remontado (Figura 59, Figura 60).

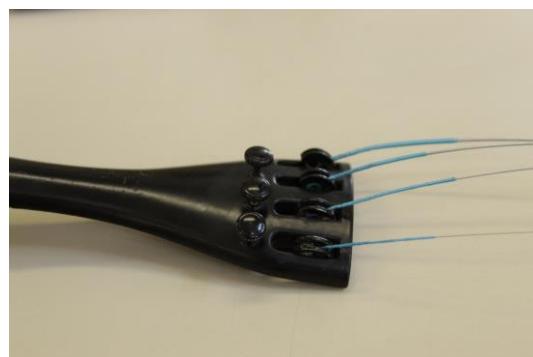
Figura 60 -intervenções realizadas: Estandarte após a limpeza. Fotografia: Laura Fiorini

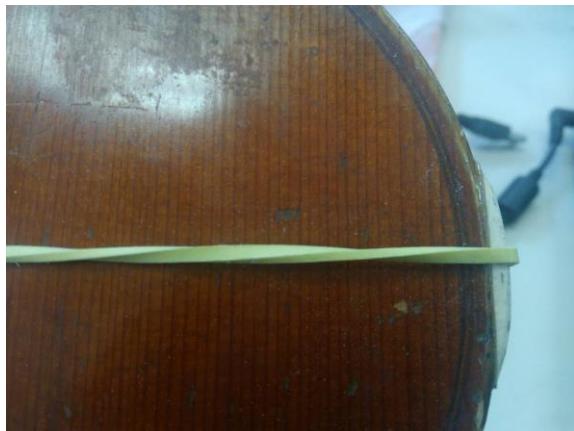
Figura 77-Intervenções realizadas: Colagem de uma fita de madeira pinho como complementação.
Fotografia: Laura Fiorini

A complementação do suporte na borda superior direita foi colada da mesma forma (Figura 77).

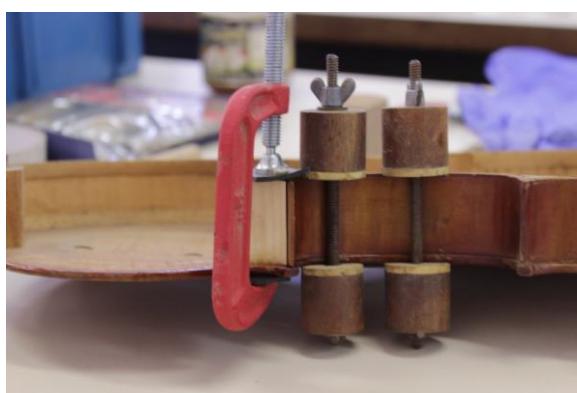
Figura 78- Intervenções realizadas: Colagem do bloco estrutural superior direito. Fotografia: Laura Fiorini

O “C” direito foi afixado com cola de boi 15% em água. O adesivo foi aplicado com pincel nas áreas de contato do bloco com a lateral e com uma espátula fina de aço nas área de contato da lateral com o tampo. Rebolos foram utilizados para pressionar a lateral no tampo. Um sargento associado a um bloco de colagem curvo serviu para pressionar a lateral no bloco estrutural.

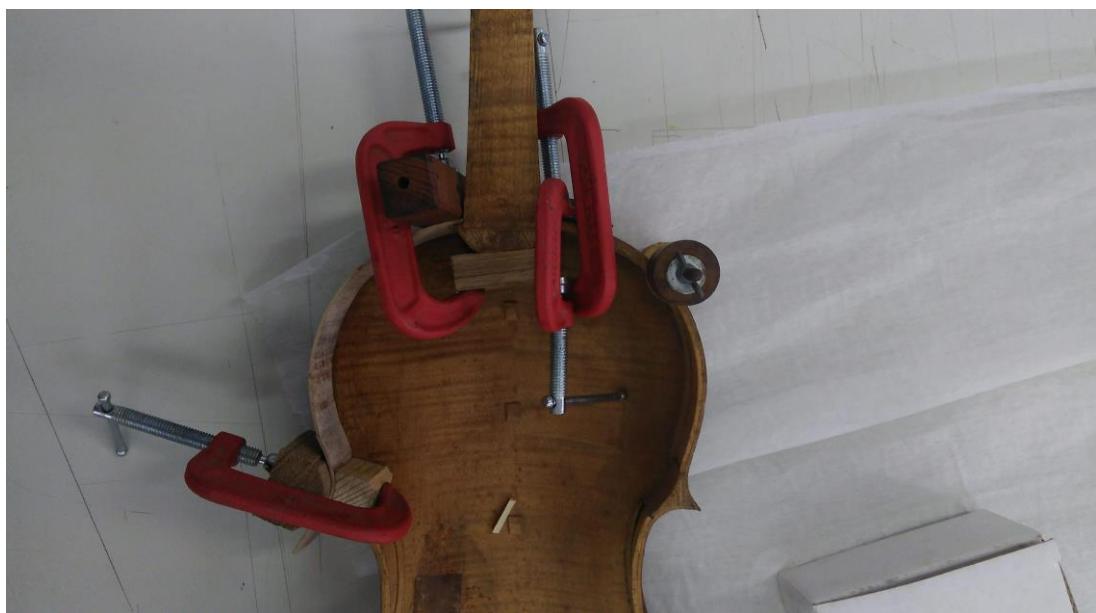
Figura 81 -Intervenções realizadas. Colagem da lateral superior no bloco estrutural do braço. Fotografia: Laura Fiorini

Com a lateral superior direita calibrada, iniciou-se a colagem das duas laterais superiores e do braço. Esta foi feita como está exemplificado na Figura 81. Foi utilizada cola de boi 15% em água, esta foi aplicada com pincel nas áreas de interface do bloco estrutural do braço com as laterais e com uma espátula fina na intercessão da lateral superior esquerda com o fundo. Foi utilizado um rebolo para pressionar a lateral

superior esquerda com o fundo e sargentos para pressionar a colagem na área de colagem próxima ao bloco estrutural do braço. A obra foi protegida dos sargentos por pedaços de madeira colocados como interface. O restante da lateral foi colado com o mesmo adesivo. O sistema foi estabilizado com rebolos para pressionar a lateral contra o fundo e um bloco de colagem arredondado com sargento foi usado para fixar a lateral no bloco estrutural. Depois dos grampos retirados, a ponta da lateral superior direita que teve excesso foi cortada com uma serra de aço e finalizada com um formão (Figura 81, Figura 82, Figura 83, Figura 84).

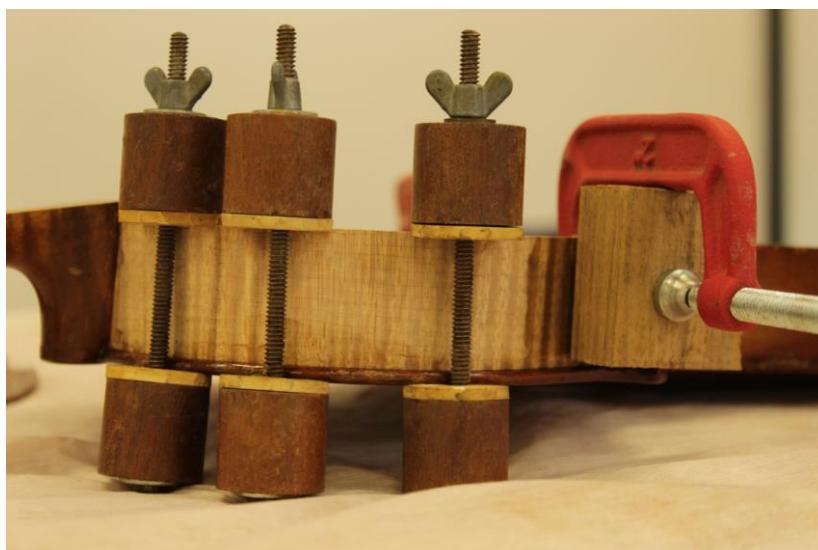
Figura 82- Intervenções realizadas: Colagem da lateral superior direita no fundo e no bloco estrutural. Fotografia: Laura Fiorini

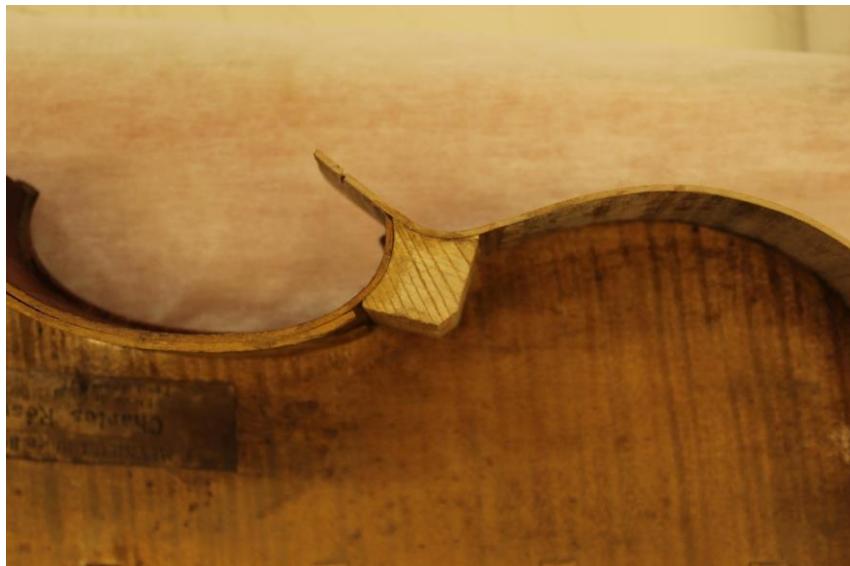
Figura 83 -Intervenções realizadas: Resultado da colagem do bloco estrutural e da lateral superior direita.
Fotografia: Laura Fiorini

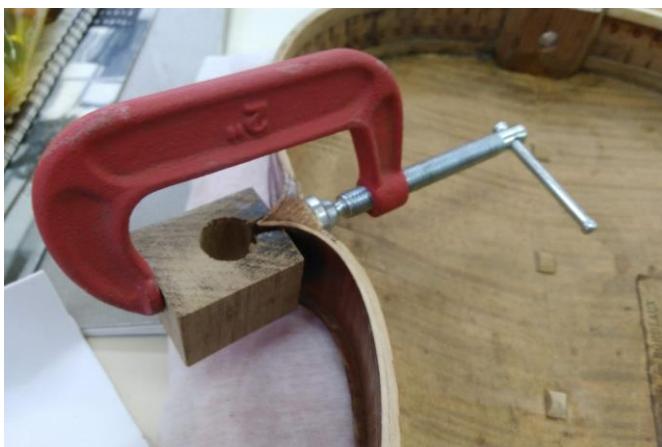
Figura 89- Intervenções realizadas: Colagem da junção das laterais nas áreas dos "C's". Fotografia: Laura Fiorini

Para finalizar o tratamento, as pontas das laterais foram coladas com cola de boi e estabilizadas através de um bloco de colagem que possuía uma sessão interna vazada propícia ao tratamento.

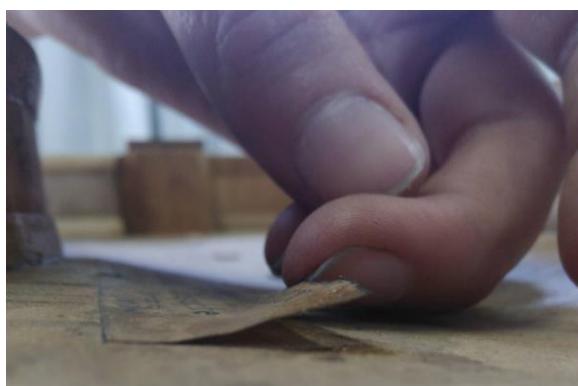
Figura 91- Intervenções realizadas: Etiqueta interna com suporte em desprendimento. Fotografia: Laura Fiorini

Para conferir estabilidade à etiqueta que já está muito oxidada e quebradiça, foi aplicada Metil Celulose 5% em água deionizada. O adesivo foi aplicado com um pincel de nylon macio por baixo da etiqueta e no pedaço que estava rasgado. Estes foram pressionados com os dedos usando uma interface de entretela sem cola. Também foi feita uma aplicação por cima promovendo-se uma leve limpeza e criando uma camada de adesivo para proteção (Figura 90, Figura 91).

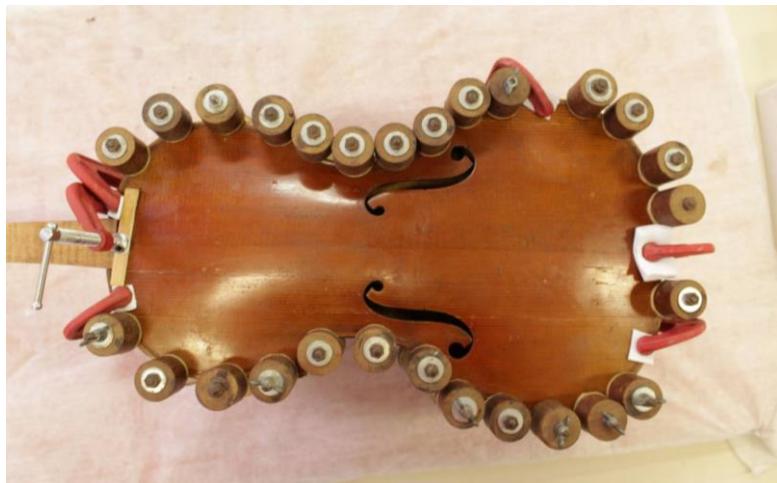
Figura 92 -Intervenções realizadas: Visão frontal da colagem do tampo com o corpo. Fotografia: Laura Fiorini

O delicado procedimento de fechar o corpo do instrumento exige dois profissionais, pois a cola deve estar quente ao se juntar as duas partes. Dessa forma, a autora convidou o luthier Gianfranco Fiorini para auxiliá-la. Após realizar um ensaio de manejo das estruturas, a cola de boi 10% foi aquecida em banho-maria. Em seguida a autora aplicou cola no tampo e Gianfranco na borda das laterais – ambos por duas vezes-, sendo a primeira vez para depositar o adesivo e a segunda para reaquecê-lo. As peças foram sobrepostas e se iniciou o processo de utilização os sargentos. Eles foram colocados nas regiões onde coincidem os blocos superior e inferior ajustando com atenção as bordas

de forma que o posicionamento das peças ficasse perfeita. Em seguida os rebolos começaram a ser atarraxados por toda a extensão da peça. Os grampos e rebolos foram retirados no dia seguinte. Foi feita a conferência da colagem, que apresentou resultado satisfatório (Figura 92, Figura 93, Figura 94).

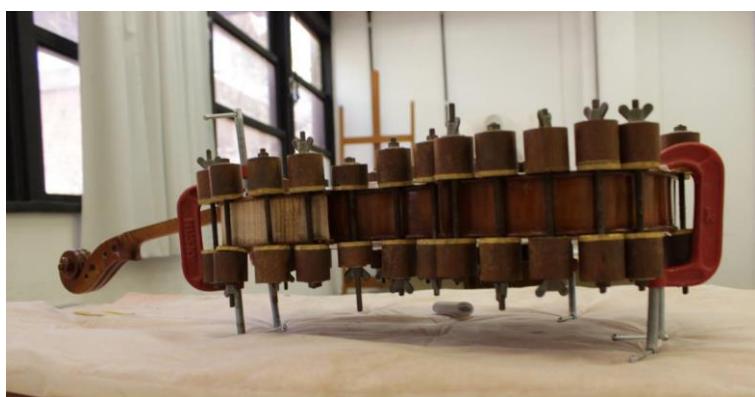
Figura 93-Intervenções realizadas: Visão lateral da colagem do tampo com o corpo. Fotografia: Laura Fiorini

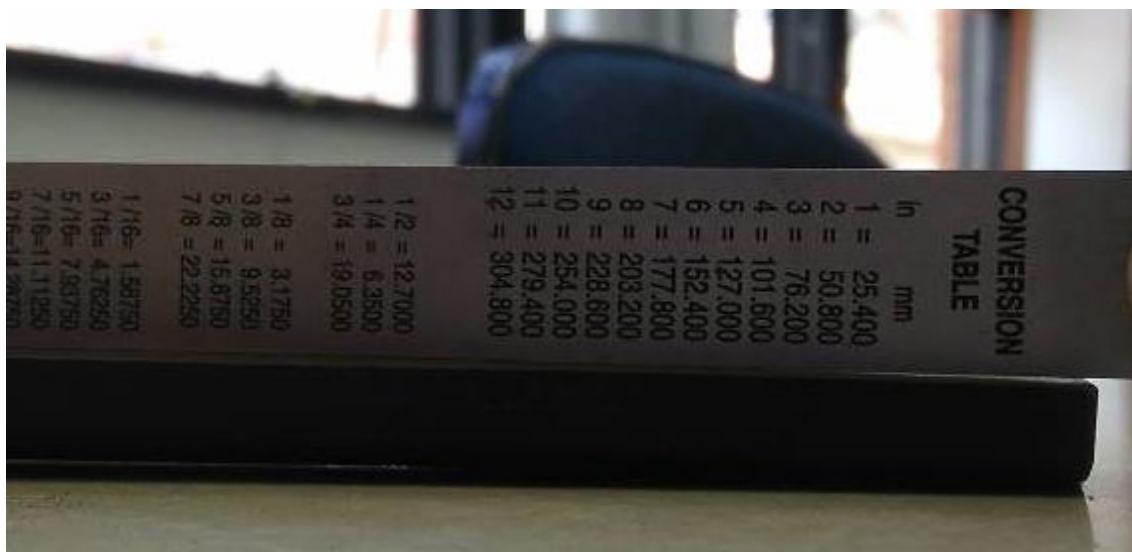
Após a constatação de que o espelho não era original do instrumento, foi necessário fazer uma série de ajustes para que o mesmo ficasse em perfeitas condições de uso. A parte anterior da peça que deveria estar plana e nivelada apresentava defeitos (Figura 95). Onde a luz passa na sessão de desnível, mesmo que seja um fio de luz, representa um desnível que deixaria a colagem do espelho insatisfatória. Dessa forma o espelho foi trabalhado utilizando-se um bloco de lixa 120 perfeitamente nivelado (Figura 96). A peça foi friccionada repetidamente no bloco até que o mesmo ficasse com o ângulo 0° . No topo da peça onde acontece a intercessão com a pestana superior também estava com o ângulo incorreto, dessa forma o espelho foi lixado até chegar a medida de 90° .

Figura 95 -Intervenções realizadas: Teste para conferir se o plano está retificado. Fotografia: Laura Fiorini

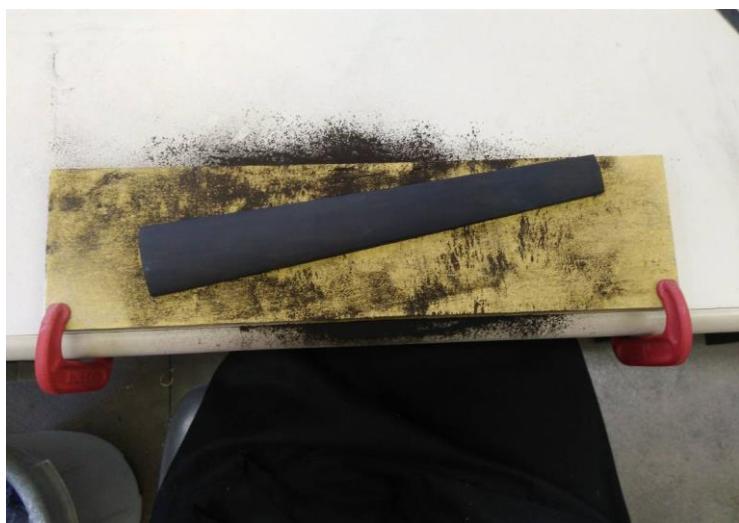
Figura 96- Intervenções realizadas: Retificação da parte anterior do espelho utilizando o bloco de lixa gramatura 120. Fotografia: Laura Fiorini

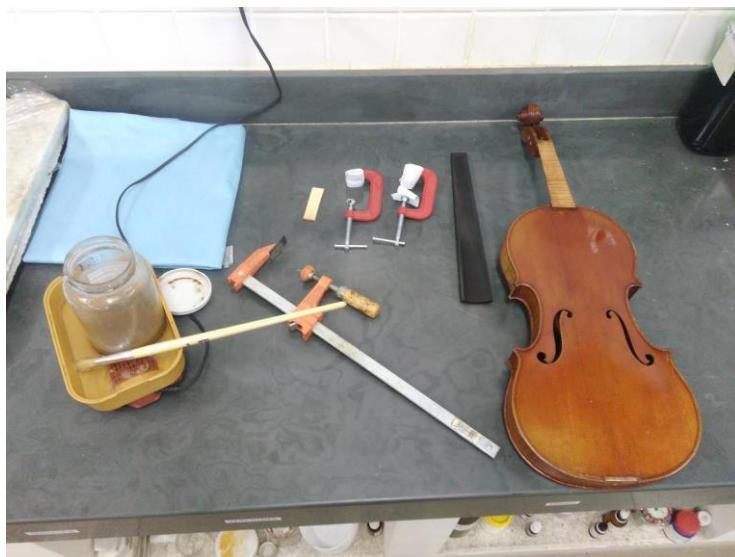
Figura 97 -Intervenções realizadas: Organização do espaço para a colagem do espelho. Fotografia: Laura Fiorini

Com o espelho calibrado, sua colagem e a da pestana superior foram iniciadas. Após o ensaio da colagem, a cola de boi 15% foi aquecida em banho-maria. Como as duas áreas onde a cola deveria ser aplicada - o braço e o espelho - eram muito grandes, a colega de TCC Andrezza Conte auxiliou em sua aplicação no espelho e pestana superior enquanto a autora aplicava no braço. As peças foram unidas e com muita cautela. O espelho e a pestana foram centralizados para em seguida serem presos com os grampos. O primeiro grampo foi o central, e em seguida vieram os das extremidades. Foi necessário apertá-los aos poucos, pois se fosse aplicada muita força de uma única vez a peça escorregaria e precisaria ser centralizada novamente (Figura 97, Figura 98).

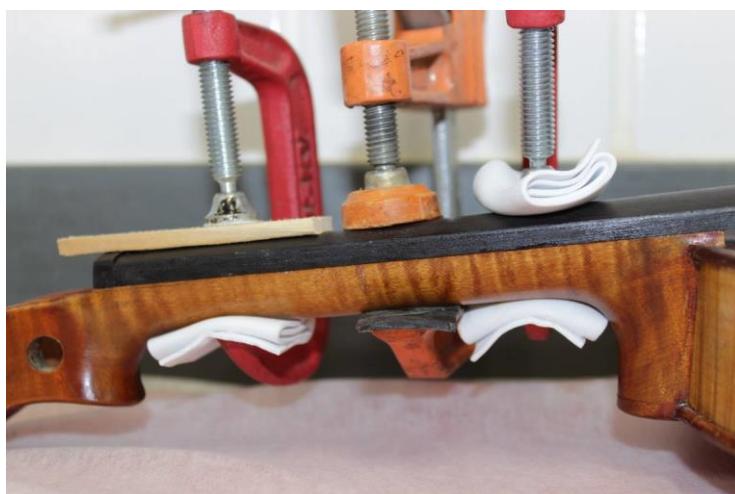
Figura 98 -Intervenções realizadas: Colagem da pestana superior e do espelho no braço. Fotografia: Laura Fiorini

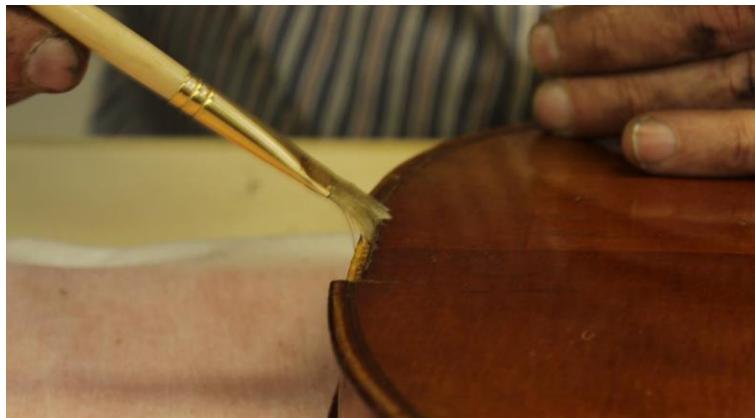
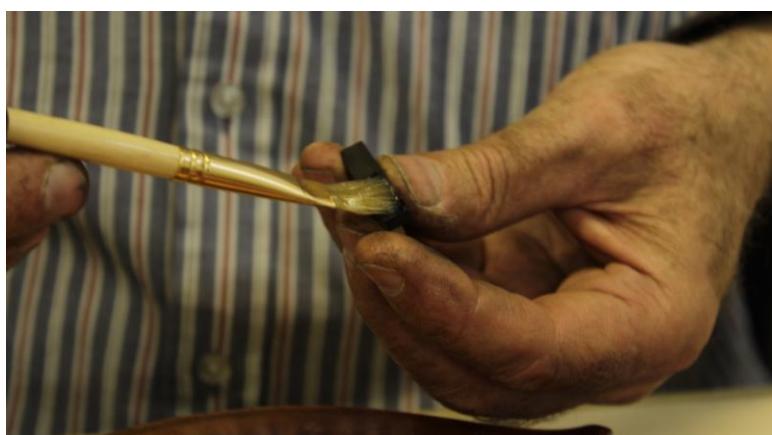
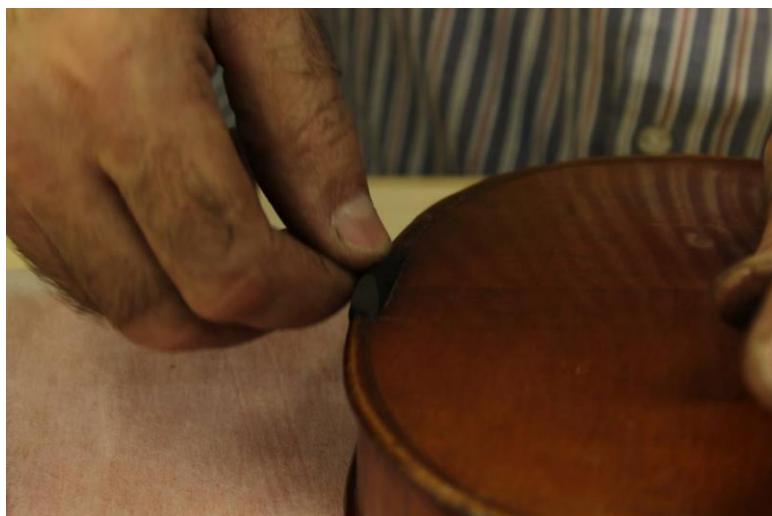
Figura 99- Intervenção realizadas: Aplicação de cola de boi na sessão do corpo onde a pestana inferior se insere. Fotografia: Laura Fiorini

Figura 100 -Intervenção realizadas: Aplicação de cola de boi na pestana inferior. Fotografia: Laura Fiorini

Figura 101 -Intervenções realizadas: Colagem da pestana inferior, estabilizando a peça apenas com a preção dos dedos. Fotografia: Laura Fiorini

Com a colagem do espelho e da pestana superior devidamente finalizada, o trabalho com a pestana inferior foi iniciado. A cola de boi 15% foi aplicada na pestana e no

corpo do instrumento. Ela foi aplicada na área que lhe cabia sendo pressionada com os dedos por alguns segundos. Não foram colocados grampos, pois a peça não possuía uma boa pega para o mesmo e a colagem apenas com a pressão dos dedos se mostrou eficaz. A peça foi deixada imóvel até o dia seguinte (Figura 99, Figura 100, Figura 101).

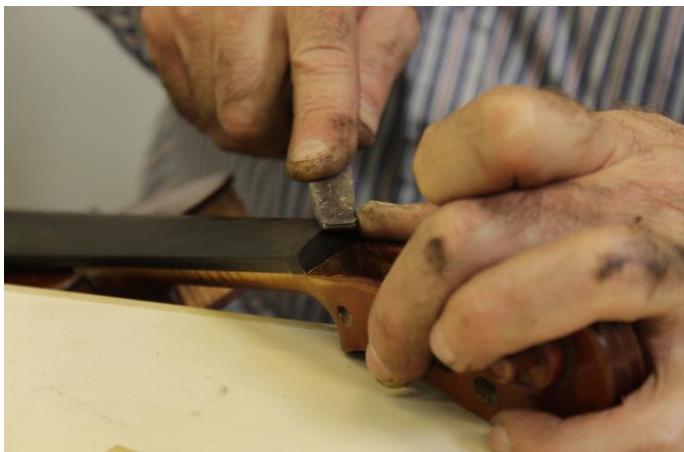
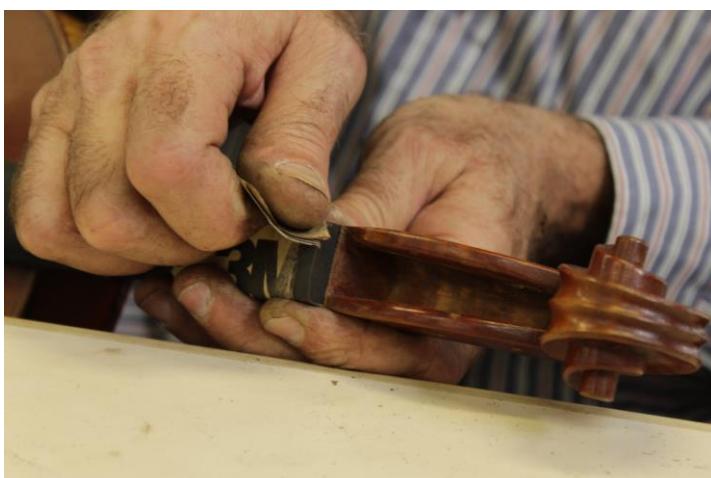
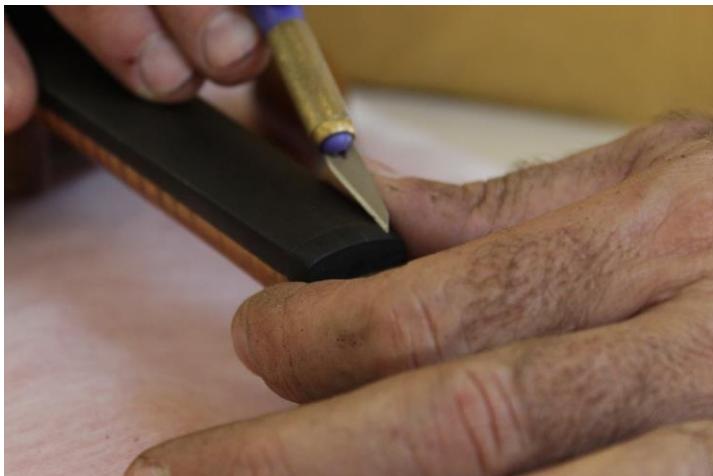
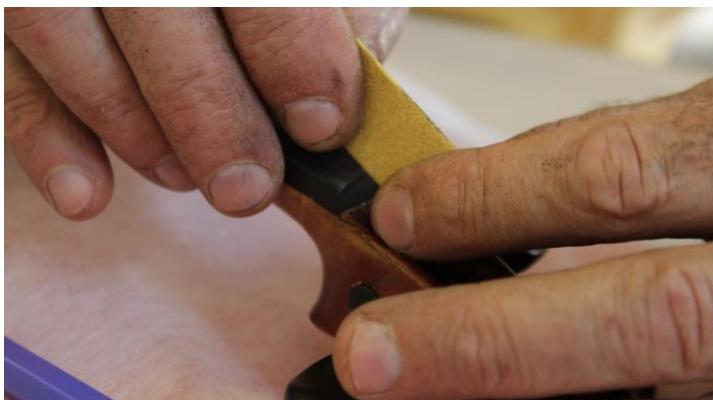
Figura 112- Intervenções realizadas: Calibragem de altura da pestana superior. Fotografia: Laura Fiorini

Figura 113- Intervenções realizadas: Acabamento da pestana superior com lixa de gramatura 600. Fotografia: Laura Fiorini

Figura 114- Intervenções realizadas: Criação dos sulcos para as cordas na pestana superior. Fotografia: Laura Fiorini

Figura 115-Intervenções realizadas: Acabamento dos sulcos para as cordas na pestana superior com lixa gramatura 220. Fotografia: Laura Fiorini

A pestana superior teve primeiramente sua curva superior feita para concordar com a curva do espelho. Para isso foi utilizada uma lima. O acabamento da pestana foi feito com uma lixa gramatura 220 e em seguida com outra 600 (Figura 112, Figura 113, Figura 114). Os sulcos que iram acomodar as cordas na hora da montagem foram feitos usando um bisturi, e seu acabamento com uma lixa gramatura 280 (Figura 115).

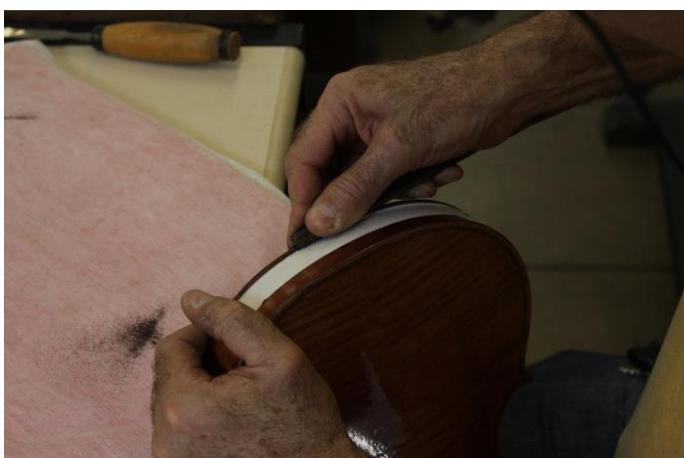
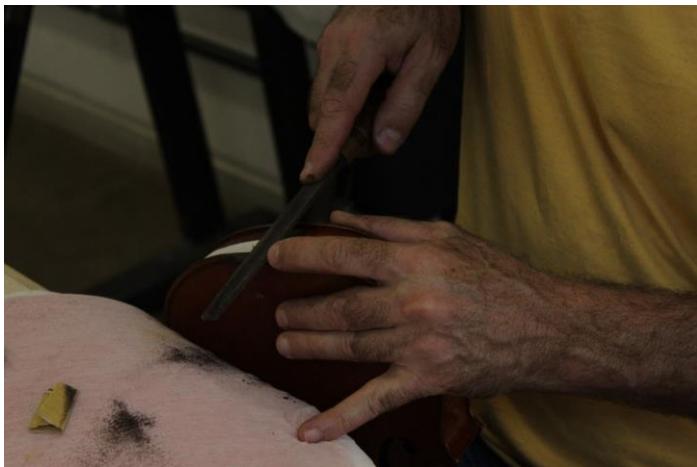
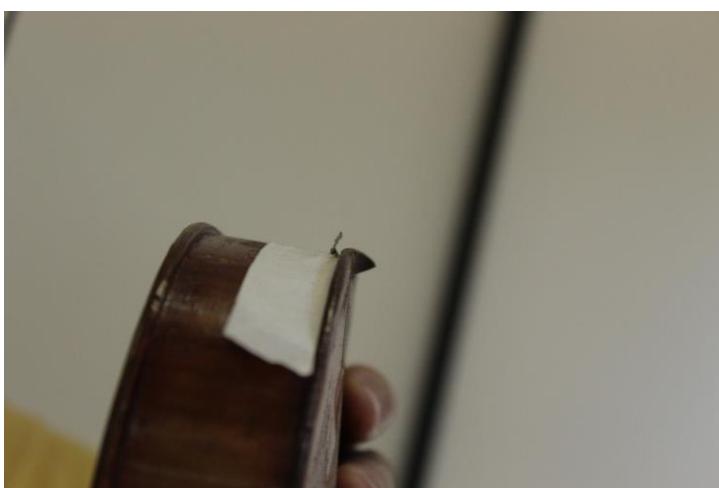
Figura 116- Intervenções realizadas: Colocação de fita crepe para proteção do verniz da lateral durante o procedimento de calibragem da pestana inferior. Fotografia: Laura Fiorini

Figura 117- Intervenções realizadas: Calibragem da altura e curvatura da pestana inferior. Fotografia: Laura Fiorini

Figura 118- Intervenções realizadas: Resultado da calibragem da pestana inferior.

Para se calibrar a pestana inferior, primeiro foi colocada uma tira de fita crepe protegendo a lateral inferior. Em seguida a forma foi esculpida na pestana com uma lima e finalizada com lixas gramatura 220 e 600 (Figura 116, Figura 117, Figura 118).

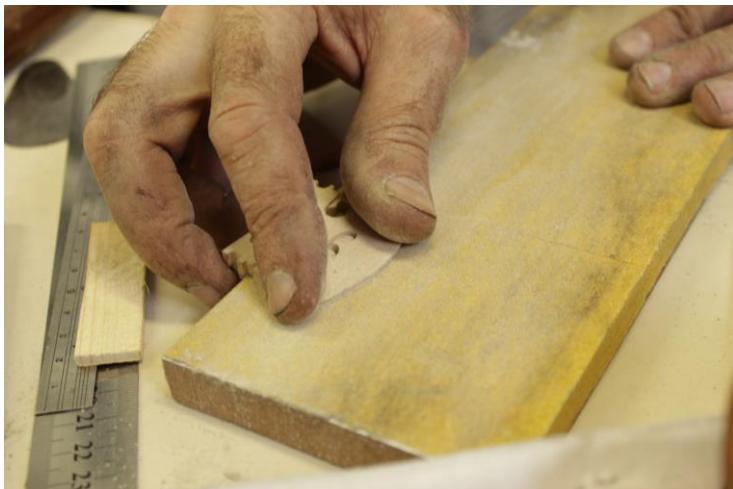
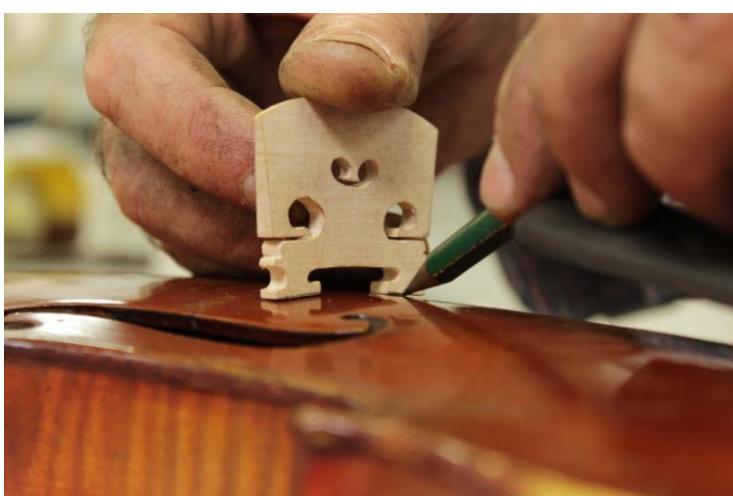
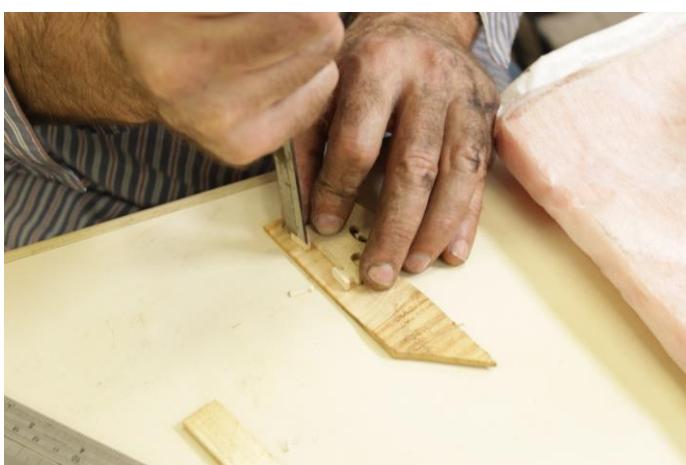
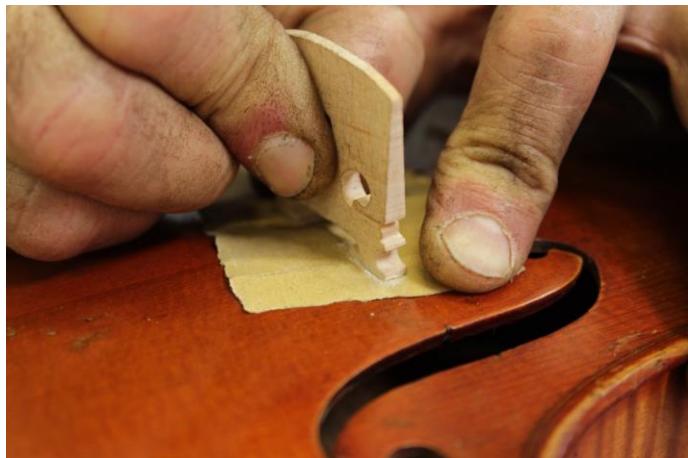
Figura 119 -Intervenções realizadas: Retifica da fase inferior do cavalete. Fotografia: Laura Fiorini

Figura 120- Intervenções realizadas: Marcação da base do cavalete de acordo com a curvatura do tampo. Fotografia: Laura Fiorini

Figura 121- Intervenções realizadas: Corte com formão do excesso de madeira da base do cavalete. Fotografia: Laura Fiorini

Figura 122 -Intervenções realizadas: Finalização da calibragem da base do cavalete utilizando o próprio tampo como base para o lixamento com lixa gramatura 220. Fotografia: Laura Fiorini

Para a calibragem do cavalete o primeiro passo realizado foi a retificação da sua face inferior, que ficará virada para a base do instrumento, utilizando um bloco de lixa reto (Figura 119). Em seguida a peça foi colocada sobre o tampo entre as marcações de altura de cavalete presentes nos “F”s (aqueles pequenos vincos , detalhes em formato triangular que ficam esculpidas no centro dos “F”). Com a peça posicionada foi feito uma linha com grafite marcando a curva do tampo que teria de ser reproduzida nos pés do cavalete (Figura 120).

Para calibrar a curva dos pés do cavalete, primeiro coloca-se a face que foi retificada para baixo e utilizando um formão corta-se a madeira em um ângulo de 90° com a base seguindo a linha feita anteriormente da curva do tampo (Figura 121). Como o formão é uma ferramenta reta e os pés do cavalete precisam ser curvos, foi colocada uma lixa gramatura 220 sobre a área onde o cavalete será assentado no tampo e esse sistema foi utilizado como um bloco de lixa para modelar a curva dos pés (Figura 121, Figura 122).

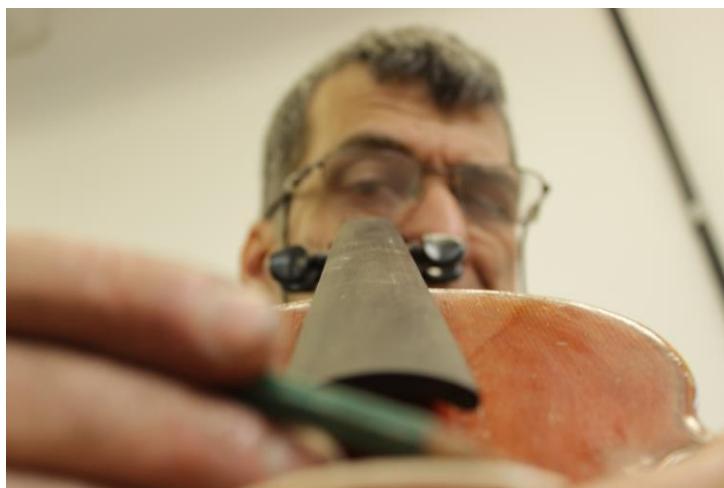
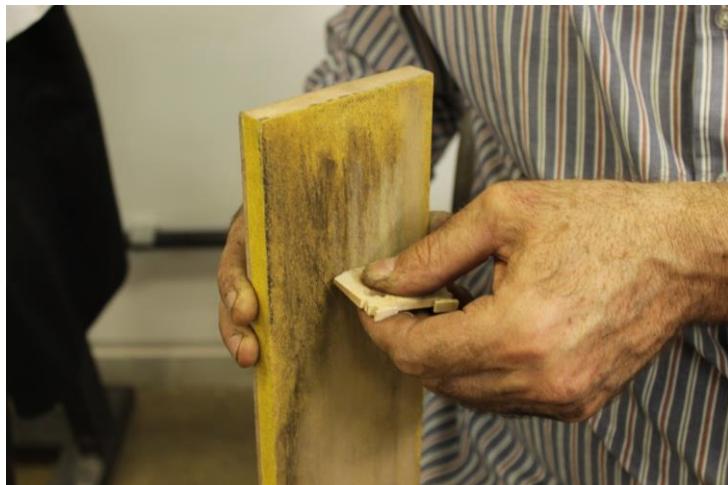
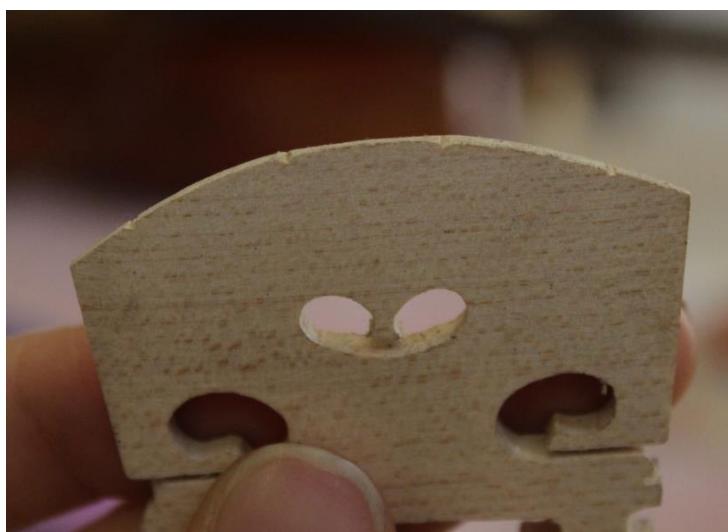
Figura 123- Intervenções realizadas: Marcação com grafite da crista do cavalete, utilizando como referência a projeção da curvatura do próprio espelho. Fotografia: Laura Fiorini

Figura 124- Intervenções realizadas: Calibragem da curva da crista do cavalete de acordo com a curva previamente desenhada. Fotografia: Laura Fiorini

Figura 125 Intervenções realizadas: Resultado da feitura dos sulcos para assentar as cordas na crista do cavalete. Fotografia: Laura Fiorini

A crista do cavalete recebeu uma curva que seguia a projeção da curvatura do espelho. Para isso o cavalete foi colocado em seu devido lugar e o conjunto do cavalete e espelho foi observado utilizando um ângulo quase paralelo ao espelho (Figura 123). A marcação da curva resultante foi feita com grafite. Depois, o excesso de madeira foi retirado utilizando um bloco de lixa reto. Para finalizar foram criados os sulcos que irão receber as cordas quando o instrumento for montado. Eles foram feitos utilizando o bisturi (Figura 124, Figura 125).

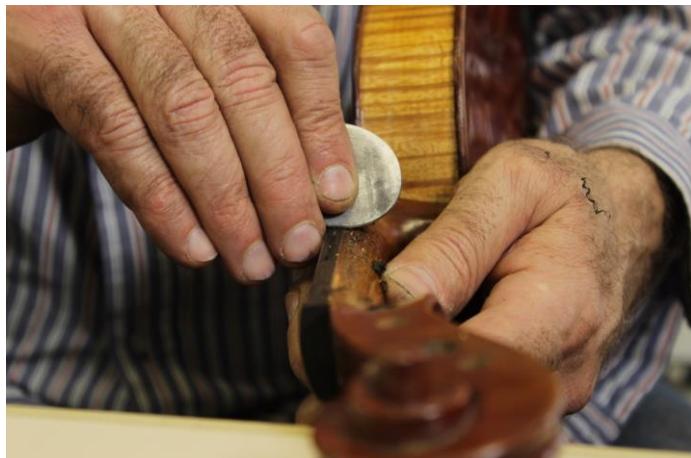
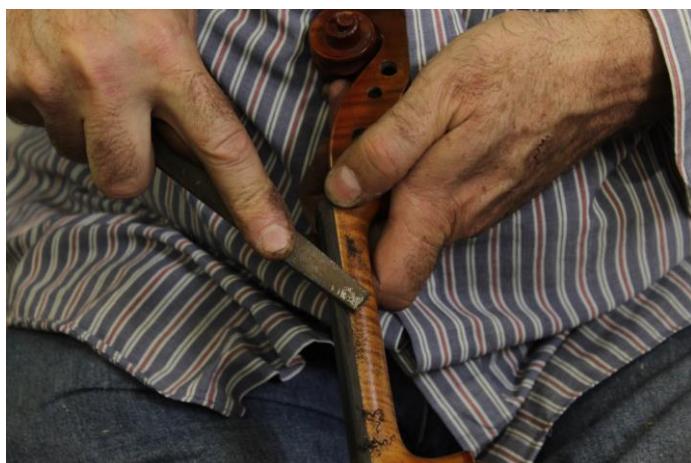
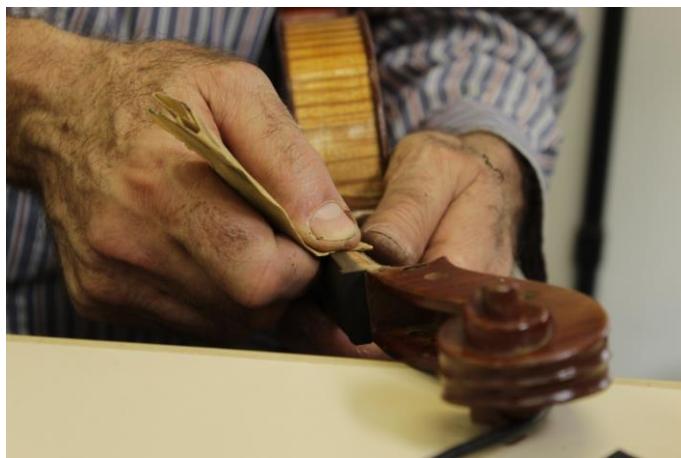
Figura 126 -Intervenções realizadas: Raspagem da lateral do espelho. Fotografia: Laura Fiorini

Figura 127- Intervenções realizadas: Retífica com lima da lateral do espelho. Fotografia: Laura Fiorini

Figura 128- Intervenções realizadas: Acabamento da lateral do espelho com lixa gramatura 600. Fotografia: Laura Fiorini

O ajuste realizado no espelho foi feito nas laterais, para calibrar esta peça nova na espessura do braço. A diferença de espessura do espelho com o braço era de cerca de 1,5mm ao todo. Primeiro foi raspado o excesso de madeira que formava um degrau entre o espelho e o braço. A raspagem não retirou nada da largura superior da peça, isto é, a largura da área do espelho onde a musico dedilha continuou a mesma, apenas alterando o ângulo das laterais que foi ajustado para dentro, transformando as laterais paralelas em laterais levemente inclinadas para o centro da peça. Para retificar a raspagem foi utilizado um lima chata. O acabamento da peça foi feito com lixa de gramatura 600 (Figura 126, Figura 127, Figura 128).

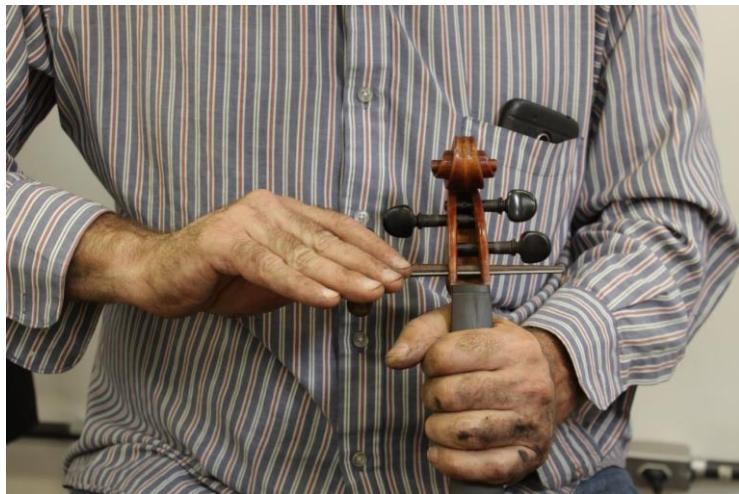
Figura 129- Intervenções realizadas: Calibragem da espessura cônica dos furos no cravelheiro.
Fotografia: Laura Fiorini

O alargador cônico foi utilizado para calibrar os furos do cravelheiro e definir com precisão a espessura cônica de cada seção. A ferramenta foi inserida, sempre com parcimônia, no sentido de entrada da cravelha e girada no sentido horário. Em seguida a cravelha era experimentada no furo e se a medida não fosse alcançada o processo era repetido. Essa metodologia foi utilizada em todos os furos (Figura 129).
