**Restauração de Instrumento Musical: estudo de caso de um
violino**

Restauração de Instrumento Musical: estudo de caso de um violino

Monografia apresentada como requisito parcial para obtenção do título de Bacharel em Conservação e Restauração pelo curso de Conservação e Restauração de Bens Culturais Móveis da Universidade Federal de Minas Gerais.

Esta pesquisa tem como objetivo apresentar o resultado do trabalho de restauração de um instrumento musical para recuperar sua funcionalidade. O instrumento é um violino de propriedade da Fundação Clóvis Salgado e é utilizado pela Orquestra Sinfônica de Minas Gerais. Com a experiência, foi possível compreender metodologias e técnicas do instrumento para selecionar critérios e materiais de intervenção em um objeto de uso. Ressaltamos a contribuição e acompanhamento do renomado luthier Gianfranco Fiorini durante todo o processo para garantir utilização de materiais e métodos de construção tradicionais, visando o correto funcionamento para que ele retorne à Orquestra Sinfônica.

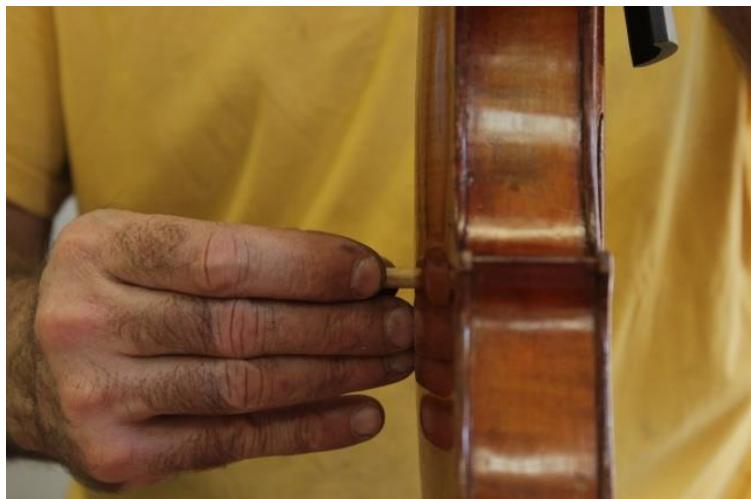
Figura 130 -Intervenções realizadas: Medição do tamanho da alma em relação ao volume do corpo.
Fotografia: Laura Fiorini

Como a alma entregue pelo proprietário não era original, foi necessário regular a mesma. Primeiro foi necessário introduzir a peça pelo “F” para medir a altura (Figura 130). Depois ela foi cortada na medida e a pontas levemente chanfradas para seguir a curva do bombê do tampo e do fundo.

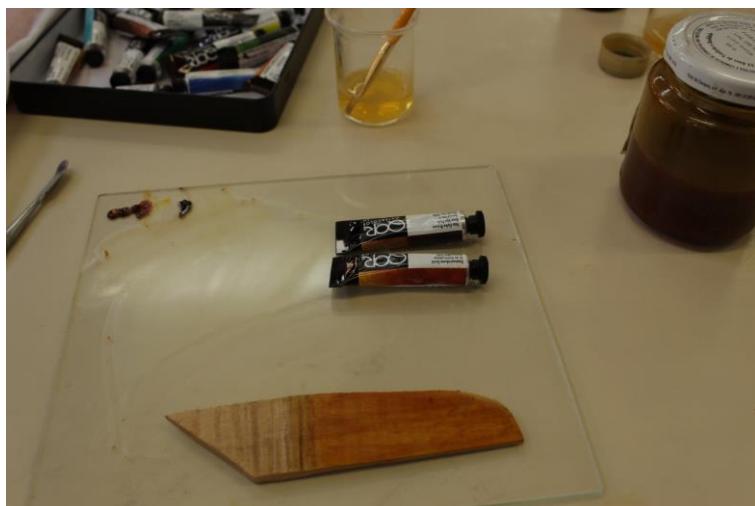
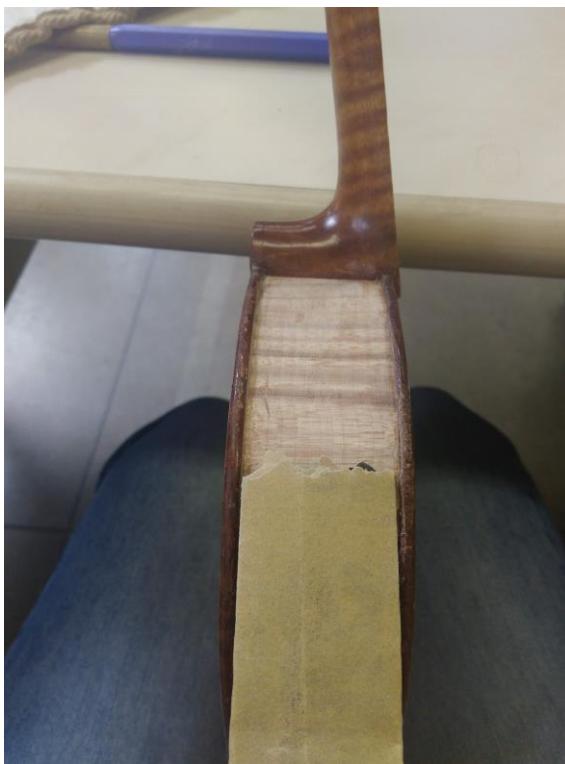
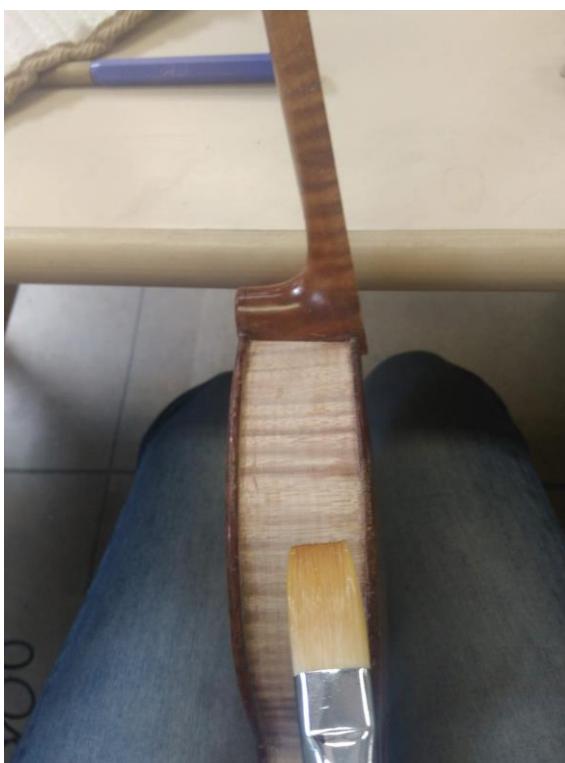
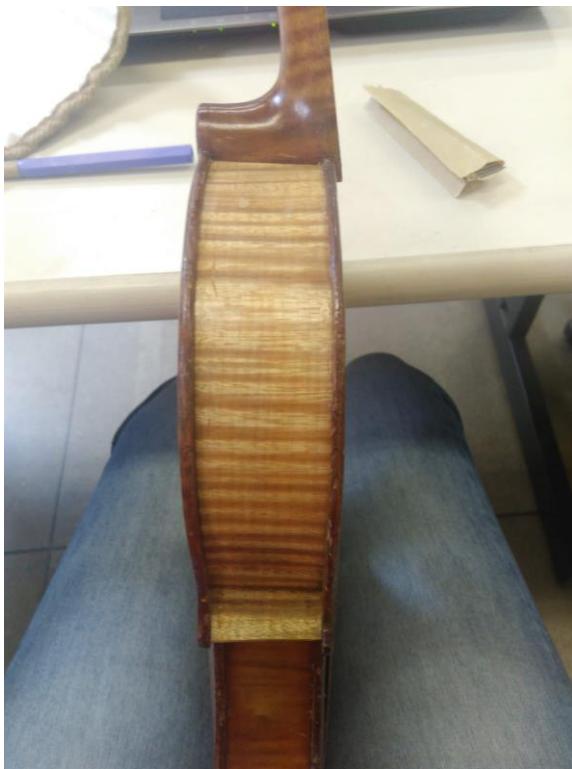
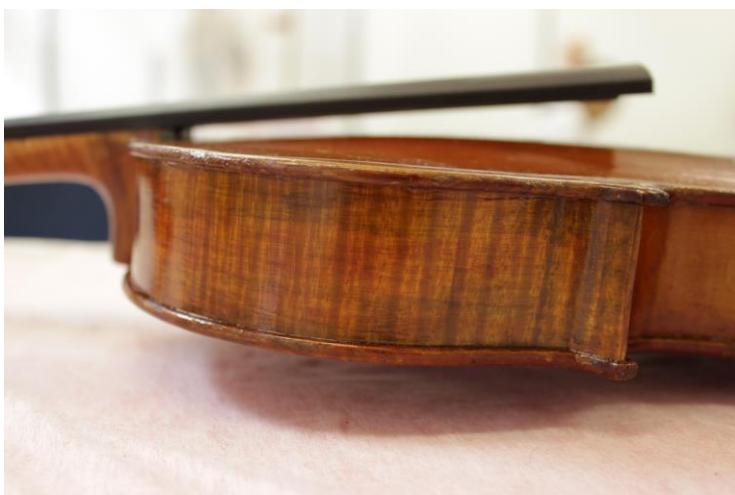
Figura 131 -Intervenções realizadas: Corpo de prova de reintegração com goma laca e aquarela “QOR”.
Fotografia: Laura Fiorini

Figura 132- Intervenções realizadas: Lixamento com lixa gramatura 280 da lateral superior direita.
Fotografia: Laura Fiorini

Figura 133- Intervenções realizadas: Aplicação da primeira camada de verniz para impermeabilizar a madeira. Fotografia: Laura Fiorini

Figura 134- Intervenções realizadas: Verniz encorpado pronto para receber o pigmento. Fotografia: Laura Fiorini

Figura 135- Intervenções realizadas: Resultado da apresentação estética. Fotografia: Laura Fiorini

Para aplicar o verniz e realizar a apresentação estética da lateral superior direita primeiro foi feito um corpo de prova da mesma madeira que foi utilizada na confecção da lateral. Primeiro a madeira foi aplainada e lixada com uma lixa de gramatura 280 até que a superfície ficasse lisa ao toque e sem marca de arranhões. Depois, utilizando um pincel macio, foi aplicada uma camada do verniz produzido pela autora anteriormente. Quando seco, o verniz foi levemente lixado para retirar as fibras da madeira que

Para realizar a apresentação estética foi utilizada a mistura do verniz com aquarela. Como a aquarela comum não dilui em álcool, solvente do verniz, foi utilizada a aquarela “QOR”, que é uma marca norte americana produzida especificamente para restauração com pigmentos estáveis e aglutinante solúvel em água e em álcool (Figura 131). As cores utilizadas foram “Quinacridone Gold” e a “Van Dyke Brown”. A aplicação desta mistura foi feita utilizando um pincel de cerdas longas e macias que resultaram em uma textura diferente do restante do instrumento, não caindo assim em um falso estético.

A reintegração foi selada com mais uma camada de verniz puro aplicado com boneca de tecido (Figura 132, Figura 133, Figura 134, Figura 135).

O tratamento realizado no corpo de prova foi repetido na lateral superior direita.

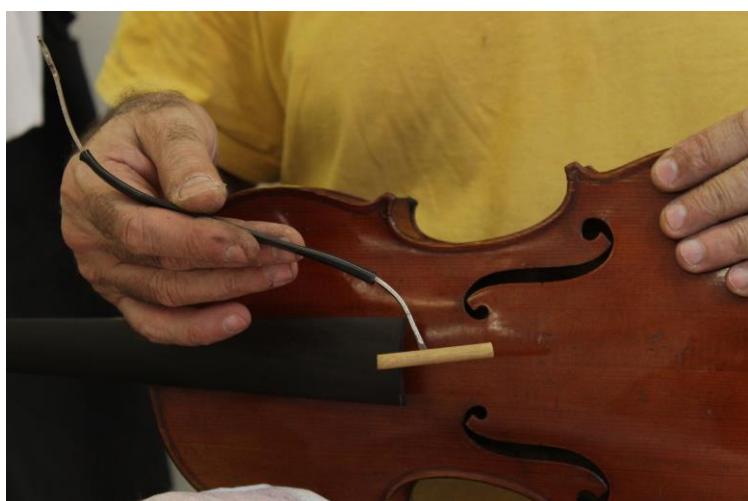
Figura 136- Montagem: Colocação da alma utilizando o ferro de alma. Fotografia: Laura Fiorini

Como o acesso para instalar a alma é muito restrito (a peça é inserida dentro do instrumento pelo “F”) é necessário utilizar ferramental específico para esta etapa. O ferro de alma, como podemos ver na Figura 136, foi usado no tratamento. Esta ferramenta possui duas pontas: a primeira é semelhante a uma chave de fenda de ponta afiada e a segunda é formada por uma chapa de metal que possui três semicírculos de mesmo diâmetro da circunferência da peça. Para se colocar a alma no lugar primeiro crava-se a ponta afiada no meio da peça, de forma que ela fique firme. Depois, através do vasado do “F”, ela entra no corpo e é colocada num ponto próximo de seu lugar ideal, isto é, cerca de meio centímetro abaixo do cavalete. Em seguida, com a ponta dos semicírculos, a alma recebe um ajuste fino no posicionamento através de leves batidas da ferramenta. Como o formato de ambas é semelhante, a trabalhabilidade fica muito boa (Figura 136).

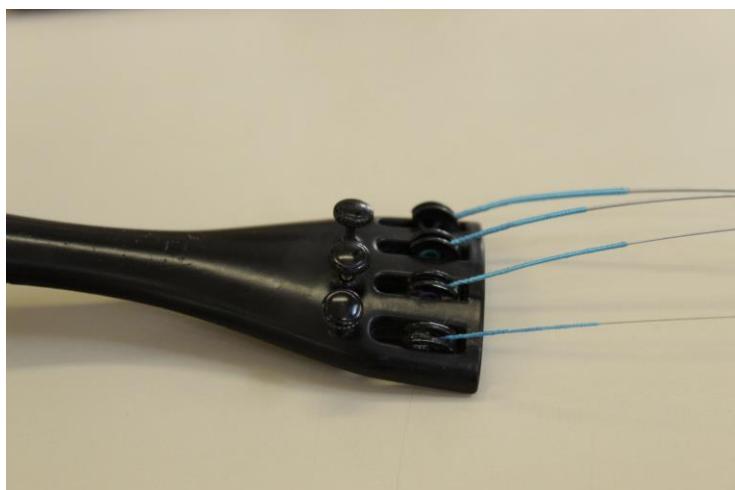
Figura 138 -Montagem: Colocação das cordas no estandarte. Fotografia: Laura Fiorini

seguida o rabicho, que já estava fixado no estandarte, foi enganchado no botão e cravado no furo de botão na parte inferior do instrumento. A partir daí foi possível iniciar a amarração da corda Sol na cravelha inferior esquerda. Nesse momento o cavalete foi colocado na altura da marcação dos “F’s” e com a parte inferior da peça formando um ângulo de 90º com o tampo. As cordas Sol, Re, La e Mi foram colocadas nas cravelhas esquerda inferior, esquerda superior, direita superior e direita inferior respectivamente (Figura 137, Figura 138, Figura 139, Figura 140).

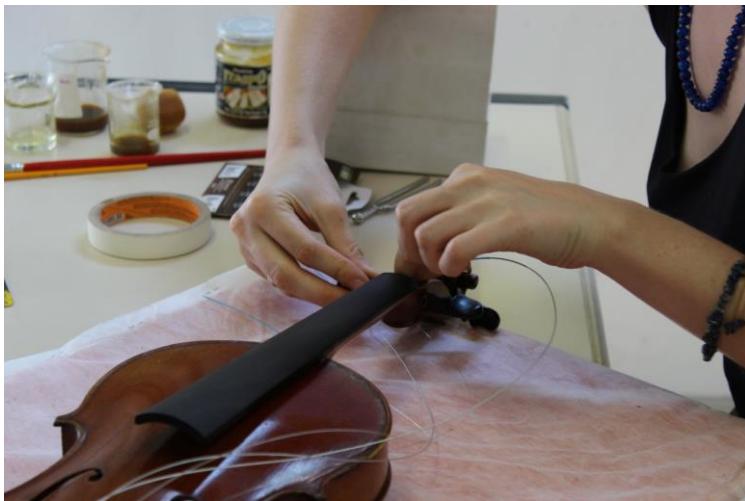
Figura 139- Montagem: Inserção da corda na cravelha. Fotografia: Laura Fiorini

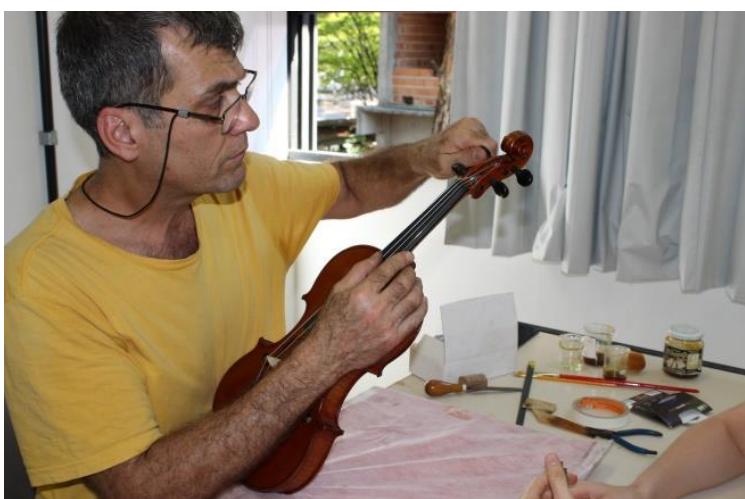
Figura 140- Montagem: Teste de tensão. Fotografia: Laura Fiorini

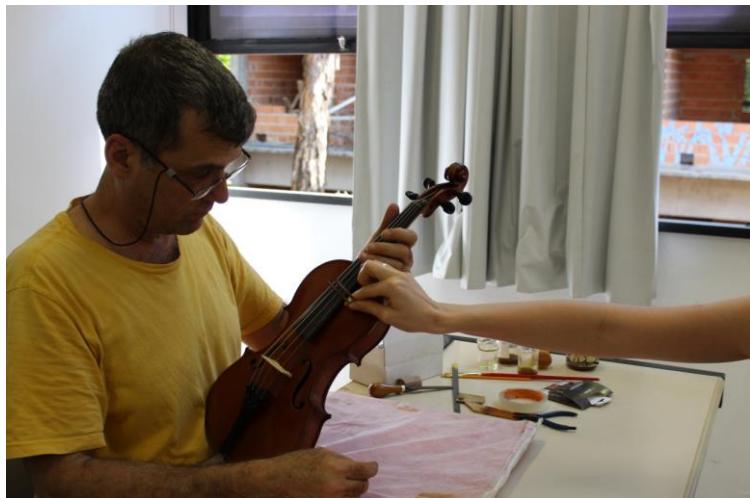
Figura 141- Montagem: Afinação com diapasão. Fotografia: Laura Fiorini

A afinação pode ser feita da forma tradicional com o uso de um diapasão (instrumento metálico em forma de forquilha, que serve para afinar instrumentos através da vibração), ou com o uso de um afinador eletrônico (que é mais fácil de utilizar, pois este indica se é necessário mais ou menos tensão na corda e aponta exatamente quando a nota está correta). Como o luthier Gianfranco Fiorini está habituado ao uso do diapasão, este método foi utilizado para o procedimento (Figura 141).

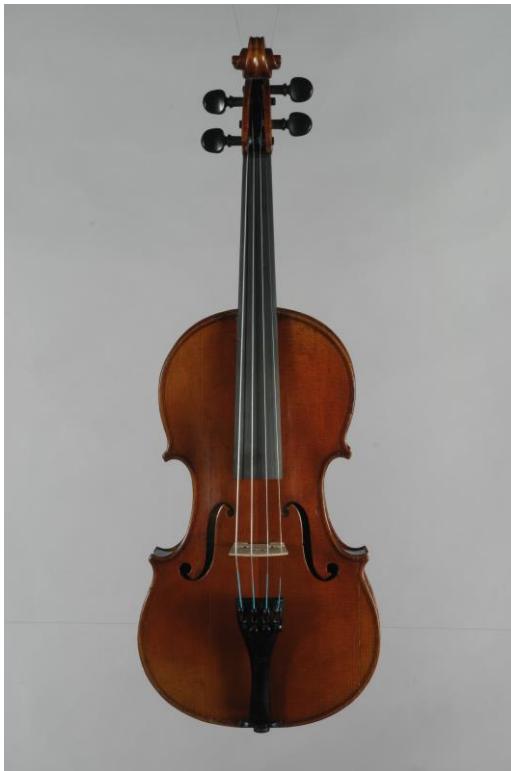
Figura 142 -Violino – Frente – Após a restauração. Fotografia: Cláudio Nadalin

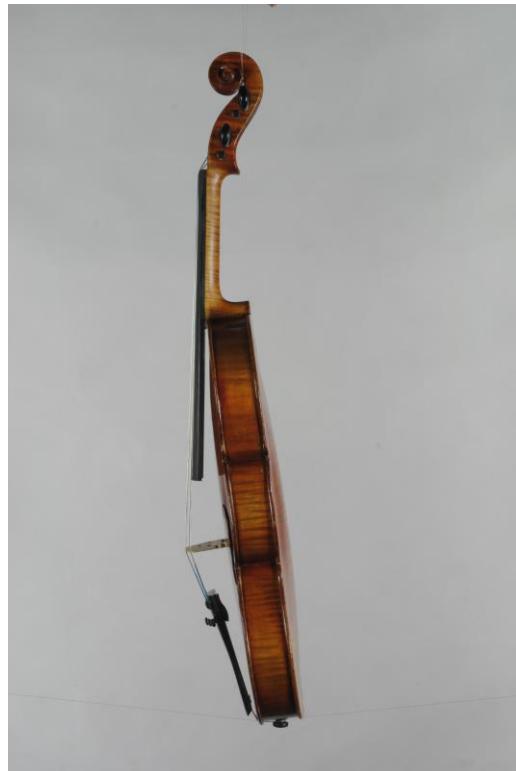
Figura 144- Violino – Lateral esquerda – Após a restauração. Fotografia: Cláudio Nadalin

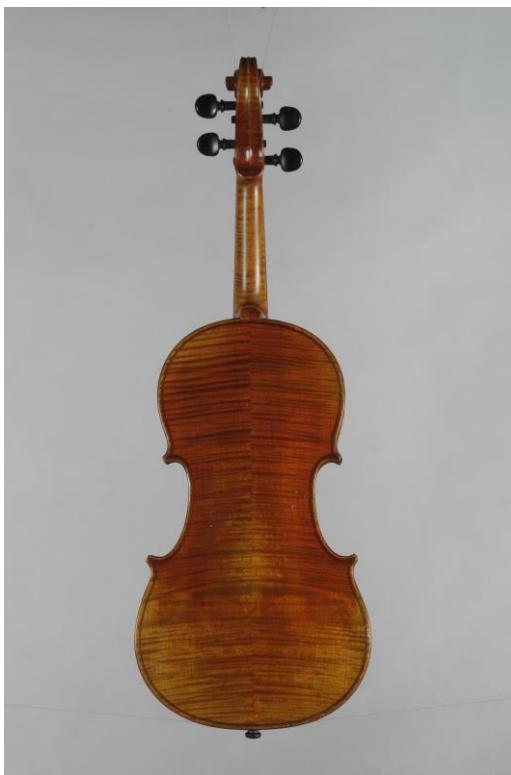
Figura 143 -Violino – Verso – Após a restauração. Fotografia: Cláudio Nadalin

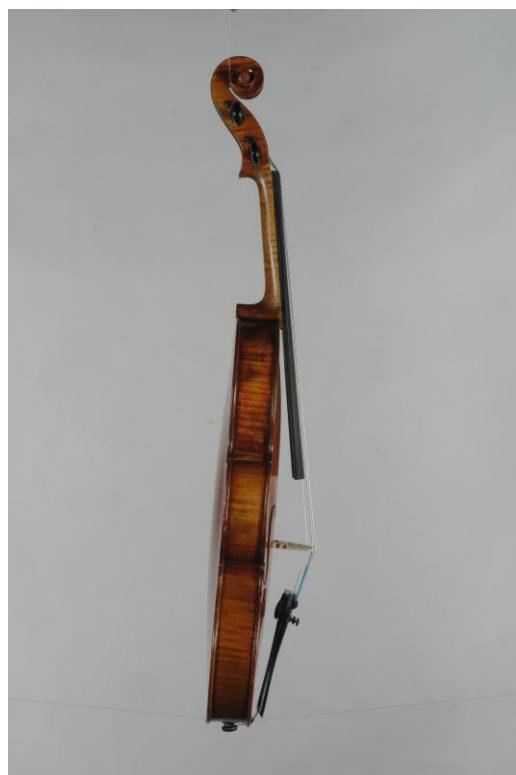
Figura 145 -Violino – Lateral direita – Após a restauração. Fotografia: Cláudio Nadalin
