**As Singularidades das Técnicas e Materiais de Aníbal Mattos: Um Estudo de Caso na  
Restauração de uma Obra de Paisagem Marítima**

Trabalho de conclusão de curso apresentado ao curso de Conservação e Restauração de Bens culturais Móveis como requisito parcial para obtenção do título de bacharel em Conservação e Restauração.

Este estudo aborda a análise e intervenção da pintura “Marinha” de Aníbal Mattos, com foco no entendimento da pintura por meio do conhecimento do artista, sua vida e contexto histórico. A metodologia envolve estudos prévios da documentação bibliográfica, execução de relatórios de conservação e restauração, além de análises físico-químicas e diagnósticos por imagem para identificação de materiais e técnicas. Apresenta a história do artista, discutindo suas técnicas e materiais, a descrição dos exames realizados na obra, destacando detalhes sobre a técnica construtiva e o estado de conservação. A proposta de intervenção, é focada na restauração da parte estrutural e em um novo método de fixação da obra na parede. Os desafios enfrentados, neste trabalho, revelam a importância da conservação preventiva diante das inadequações no sistema de fixação anterior e das

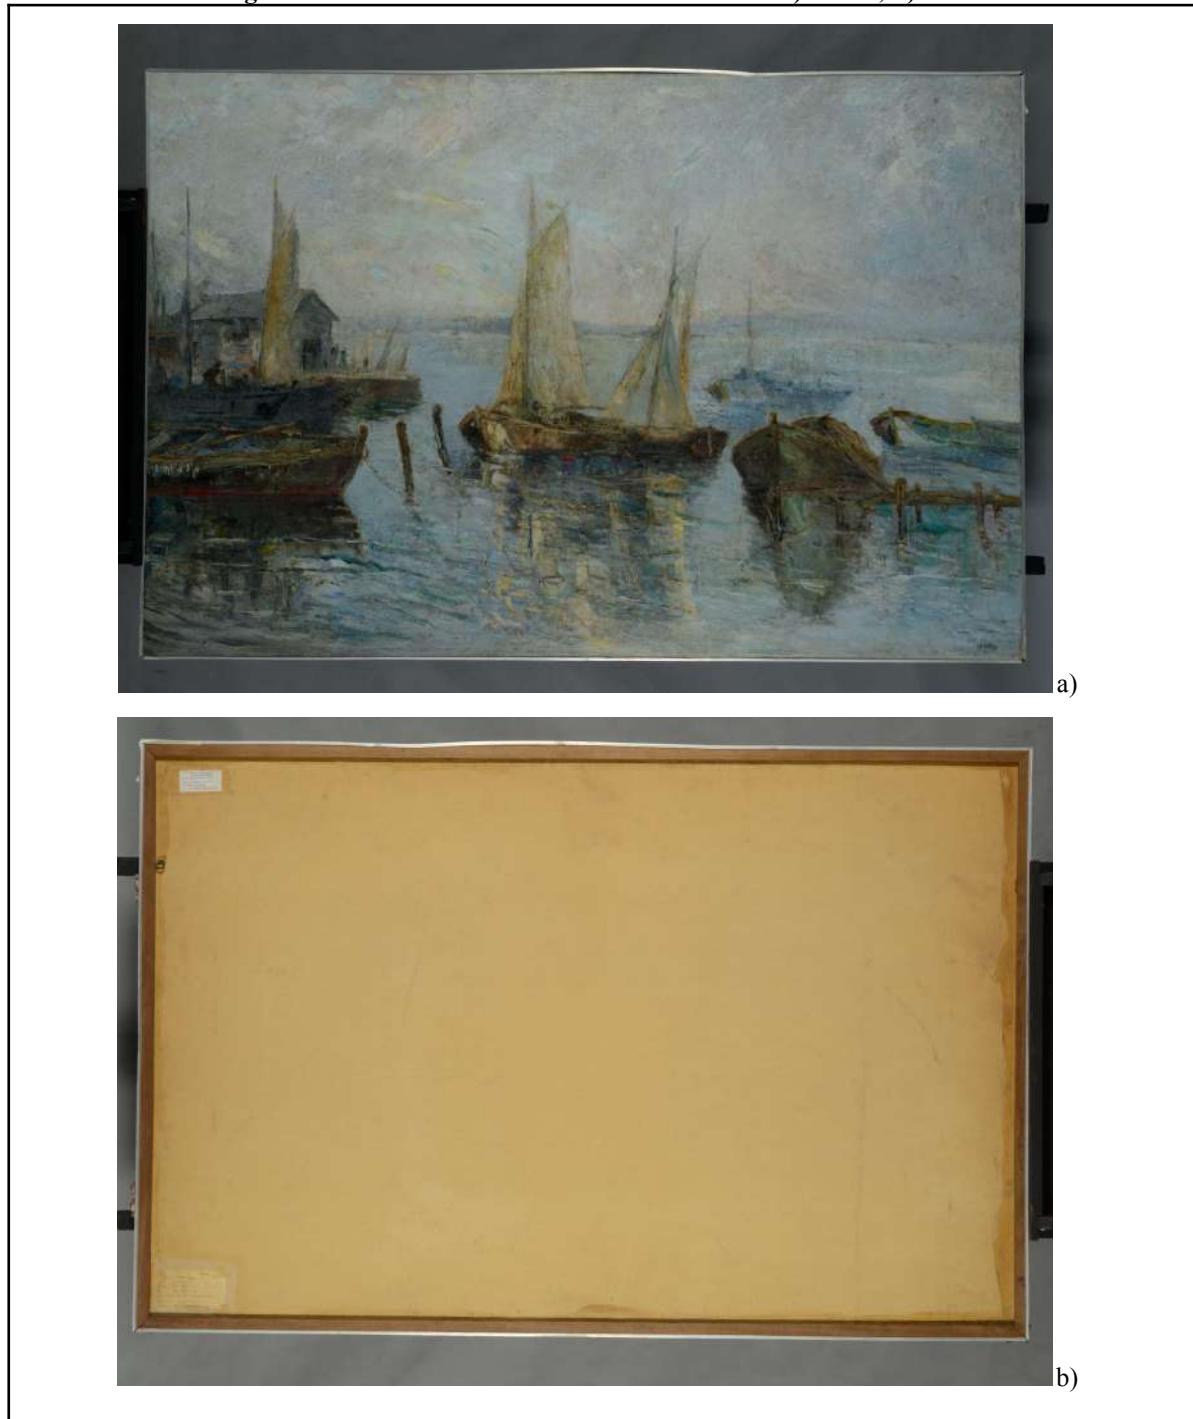
**Figura 05 - Pintura Marinha de Aníbal Mattos. - a) frente; b) verso.**

falta de título, datação ou detalhes sobre a técnica empregada, como é o caso da paisagem marinha de Mattos analisada neste estudo. (**Figura 5**).

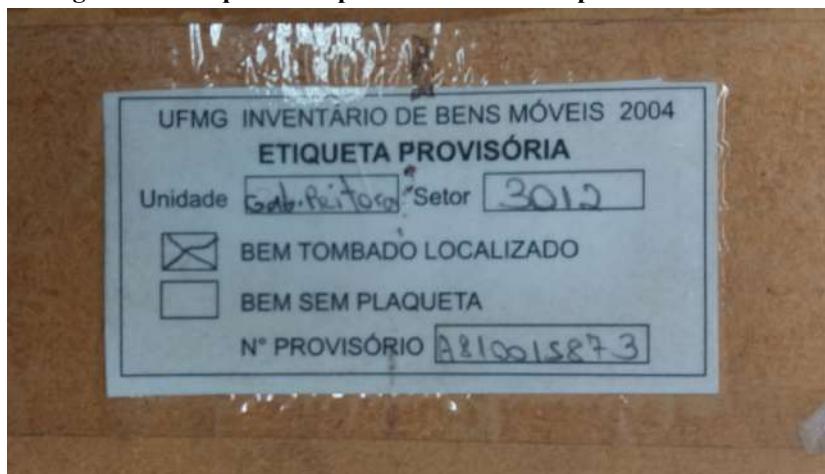
**Figura 06 - Etiqueta Nº1 presente no verso da pintura de Mattos.**

Remontando ao século XX, a presente obra artística se distingue por suas dimensões de 100,0 cm de altura por 151,0 cm de largura, carecendo de título e tendo sua origem desconhecida. Não há documentação sobre a data específica de quando a pintura foi incorporada ao acervo da Universidade Federal de Minas Gerais. A ficha técnica sobre a obra, disponibilizada pelo Acervo Artístico da Universidade Federal de Minas Gerais (UFMG), informa a data de 2009, porém a obra possui duas etiquetas em seu verso, a Etiqueta Nº 1 e a Etiqueta Nº 2, com inscrições que serão discutidas a seguir. A Etiqueta Nº 2 contém os seguinte registro: “UFMG INVENTÁRIO DE BENS MÓVEIS 2004 - ETIQUETA PROVISÓRIA” além de conter informações como unidade, setor e o número provisório como é possível ver na imagem abaixo. (**Figura 06**).

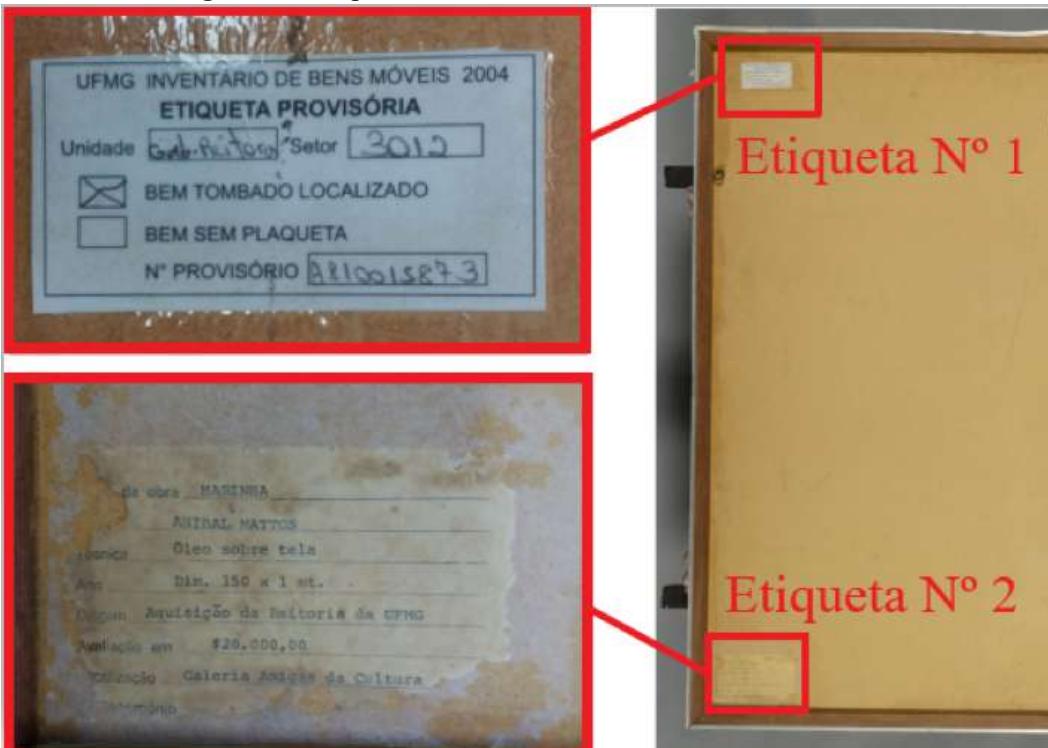
**Figura 13 - Etiquetas números 1 e 2 fixadas ao verso da obra.**

Quanto ao verso da obra, é possível constatar um estado de conservação regular. As estruturas de reforço, onde previamente estavam posicionados os pitões destinados a suspender a obra na parede, apresentam algumas rachaduras resultantes da pressão exercida pelos pitões devido ao peso da obra. Adicionalmente, observa-se que apenas um pitão permanece fixado à madeira. No verso da pintura, duas etiquetas<sup>28</sup>, se encontram integralmente incorporadas à obra, assumindo uma relevância significativa por proporcionarem informações pertinentes ao contexto da composição artística (**Figura 13**).

A Etiqueta Nº 1, previamente mencionada neste estudo, ocupa uma posição na parte superior à esquerda, do ponto de vista do observador, e evidencia-se como notavelmente mais recente. Como é possível ver na imagem acima, trata-se de uma Etiqueta Provisória, na qual se encontram detalhes sobre o pertencimento da obra no acervo da Universidade, bem como o número provisório atribuído à pintura para integrar o acervo da UFMG. A Etiqueta Nº 2 está localizada na região inferior à esquerda e aparenta ser mais antiga, além de também trazer relevantes informações sobre a origem, dimensões, autor e a localização da obra. O adesivo anterior apresenta sinais de envelhecimento e não mais assegura a adesão adequada da etiqueta à obra (**Figura 13**).

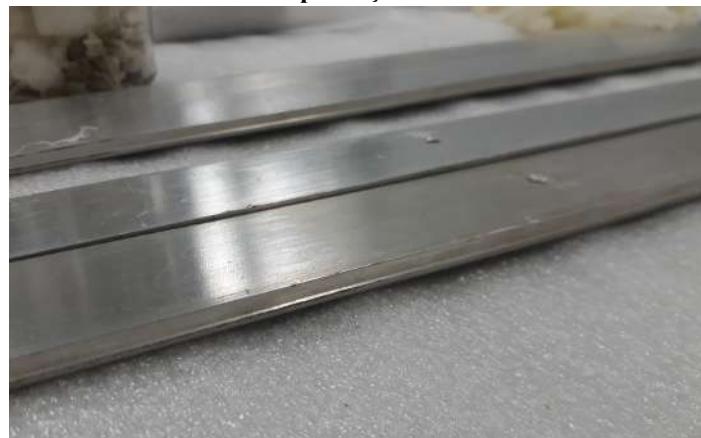
**Figura 15 - Molduras de alumínio supostamente adicionadas à obra em período posterior à sua produção.**

Outro elemento que indica evidências de intervenção está relacionado à moldura selecionada para a obra, que consiste em palhetas de alumínio. Essa escolha destoa do contexto temporal em que se presume que Aníbal tenha criado a pintura, uma vez que essa técnica de moldura de alumínio é considerada mais contemporânea em relação ao período atribuído à produção do quadro pelo artista.

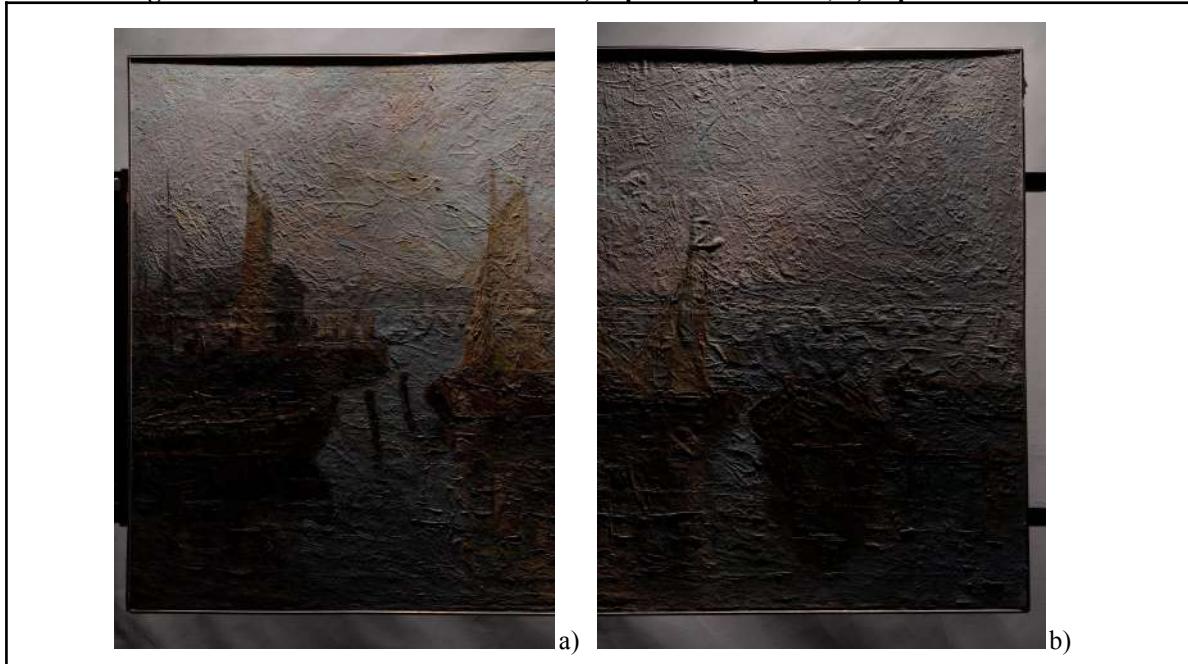
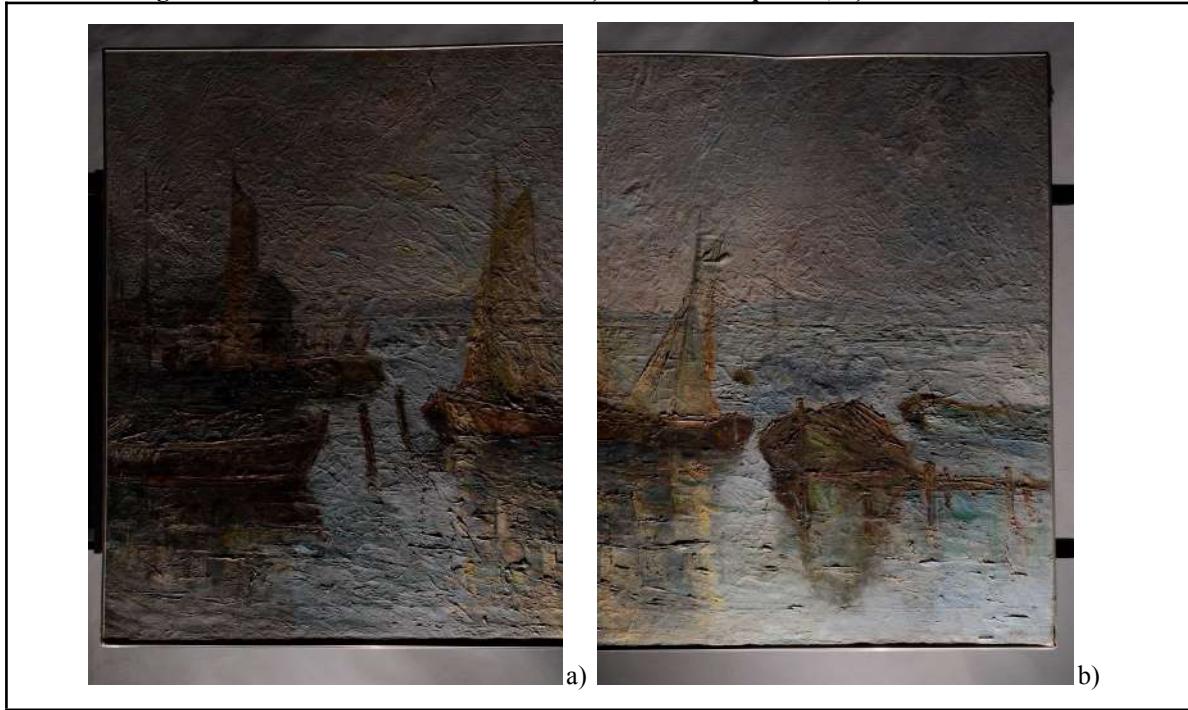
**Figura 16 - Exames de Luz Rasante 1 - a) superior à esquerda; b) superior à direita.**

**Figura 17 - Exames de Luz Rasante 2 - a) inferior à esquerda; b) inferior à direita.**

O desdobramento desses aspectos, como ilustrado nas figuras acima, amplifica a compreensão acerca da abordagem artística do autor, que incorporou o uso do pincel e da espátula como instrumentos complementares durante a execução da pintura. (**Figuras 16 e 17**).

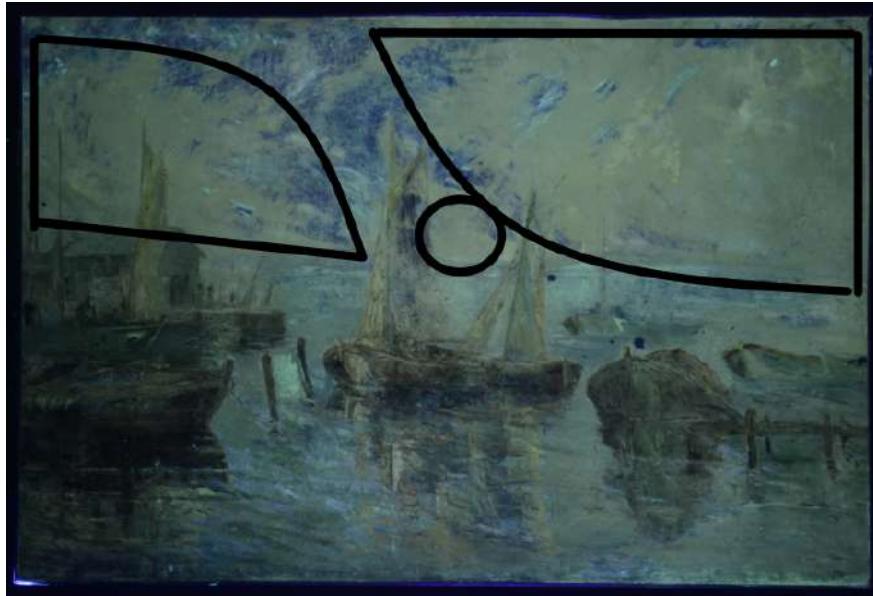
Deste modo, é possível a detecção da presença de ZnO na obra de Mattos por meio da aplicação de análise de fluorescência visível com luz ultravioleta, o qual se revela empregado nas áreas correspondentes à representação do horizonte e de uma parcela do céu abundantemente nublado, como indicado na figura abaixo (**Figura 19**). Já o elemento titânio foi descoberto em 1791 na forma de um mineral. Em 1795, seu óxido foi identificado no

**Figura 19 - Áreas do quadro onde o branco de zinco foi utilizado pelo artista.**

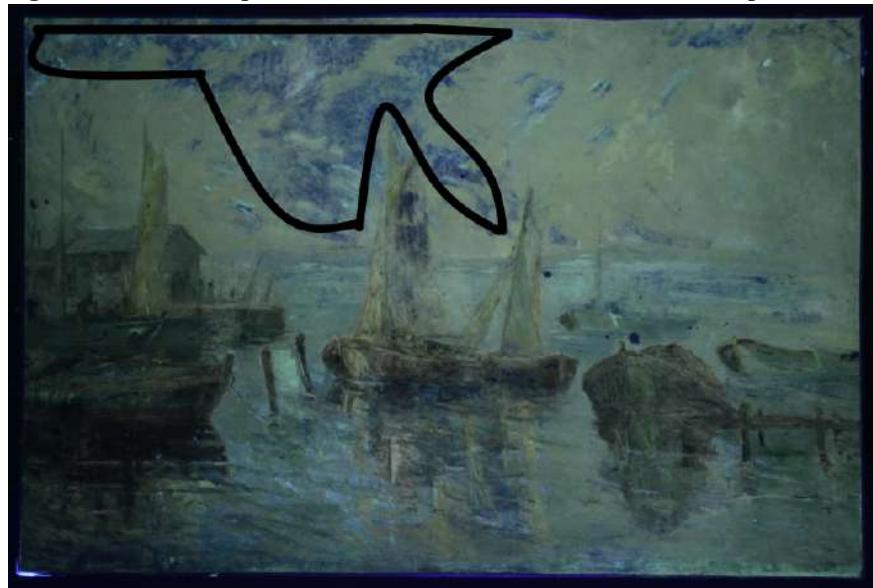
Com base nessa linha do tempo, é possível afirmar que pinturas que contenham branco de titânio em áreas brancas não podem ser anteriores ao século XX. O branco de titânio tem uma capacidade de cobertura superior aos pigmentos  $(PbCO_3)_2 \cdot Pb(OH)_2$  e  $ZnO$ , além de um tempo de secagem mais curto em comparação ao branco de zinco, mas mais longo que o branco de chumbo. Ele pode ser usado em qualquer tipo de pintura a óleo (Leite, 2008, p. 5). Além disso, quando esse pigmento é posto sobre a luz ultravioleta, sua fluorescência visível se apresenta na tonalidade roxo escuro, como é possível conferir na imagem abaixo (Figura 20).

Figura 20 - Área do quadro onde o branco de titânio foi utilizado pelo artista.

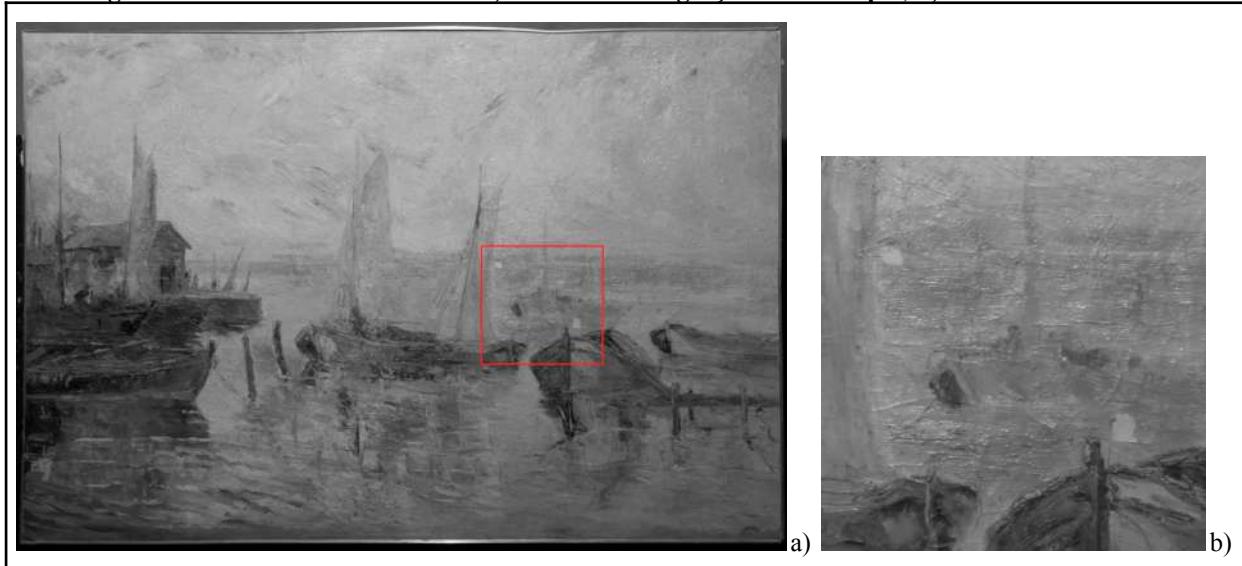
A análise por meio da radiação infravermelha viabiliza a transposição da camada de verniz, bem como da camada pictórica, revelando, desse modo, os traços do desenho que o artista originalmente concebeu sob a camada de preparação e possíveis áreas de inscrições e intervenção (Rosado, 2011, p. 106). Para a execução deste exame com radiação infravermelha, foi empregada uma câmera Canon T6, equipada com uma objetiva de 1855 mm, de espectro completo e adaptada para a captura de imagens no espectro infravermelho. O procedimento foi complementado pela utilização de uma lâmpada halógena de 1000 watts. Conforme pode ser observado na imagem a seguir, nenhuma representação subjacente foi identificada na presente obra de Aníbal Mattos. Ademais, é possível identificar neste exame as pequenas áreas de perda na camada pictórica, manifestadas onde a perda se destaca em branco nas imagens abaixo (Figura 21). Tais ocorrências podem sugerir a presença da base de preparação original do artista.

**Figura 21 - Exame Infravermelho. a) áreas de reintegração em destaque; b) detalhe da mesma.**

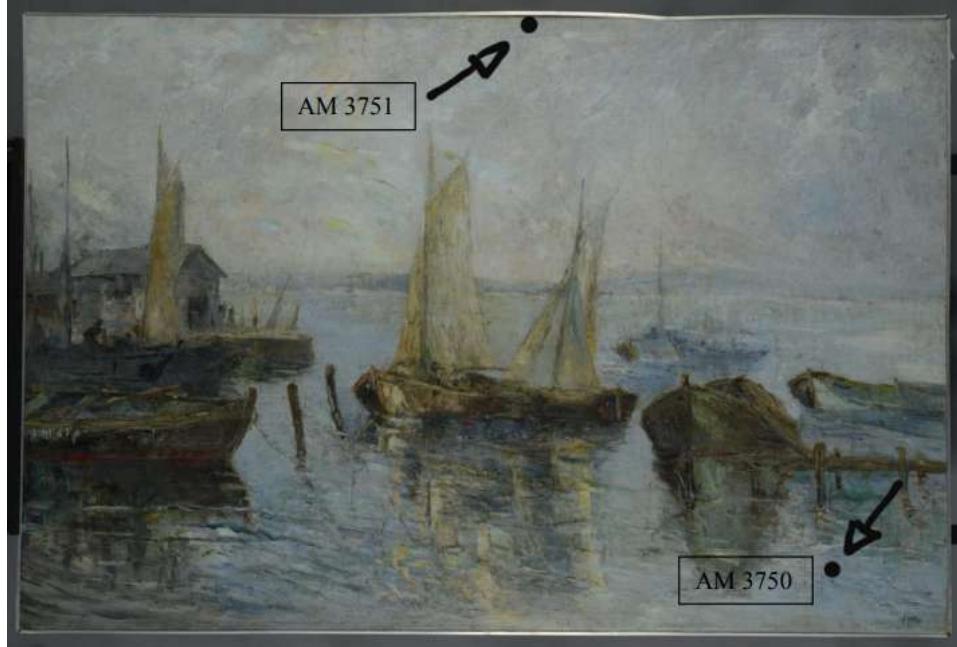
Conforme está descrito no Anexo - B, foram coletados fragmentos de amostras de diferentes áreas da obra de Aníbal com o propósito de conduzir testes adicionais destinados à abordagem de outras questões relacionadas à pintura. Dois pontos específicos foram designados para a realização dos exames, os pontos AM 3750 e AM 3751, como é possível conferir na imagem abaixo (**Figura 22**).

**Figura 22 - Identificação dos locais de retirada de amostras para testes específicos.**

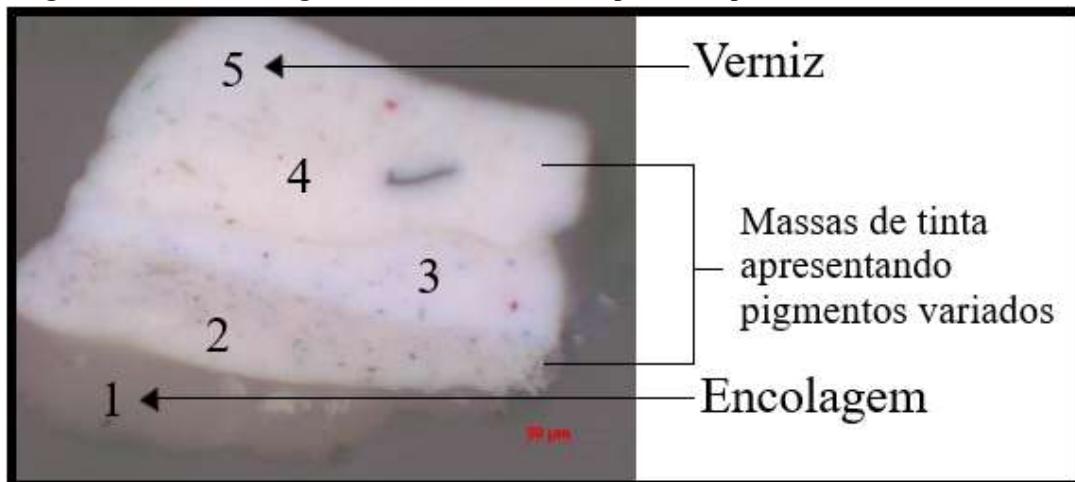
A análise estratigráfica foi realizada na amostra AM 3751, que foi retirada na borda superior ao centro. Na representação visual explicitada na Figura 24 abaixo, é discernível a presença de cinco estratos, notadamente a camada 1, correspondente à encolagem; a camada 2, caracterizada por uma tonalidade bege com pigmentação azul; a camada 3, exibindo matiz branco adornado por pigmentos azuis e vermelhos; a camada 4, distinguida por uma coloração bege composta por pigmentos escuros e vermelhos; e, por fim, a camada 5, identificada como a estrutura de verniz.

**Figura 24 - Corte estratigráfico-visto sob o microscópio de luz polarizada - aumento em 33x.**

A Espectroscopia Raman expõe a identificação dos pigmentos contidos na amostra, entretanto, somente por meio do corte estratigráfico é possível proceder à análise da composição estrutural e da construção da obra de Aníbal Mattos. A camada inicial evidenciada no estrato é a encolagem. A pintura, na região amostrada, não ostenta uma base de preparação, consequentemente, o segundo estrato da composição revela vestígios de matiz azul, identificado, por meio da Espectroscopia Raman, como o pigmento Azul

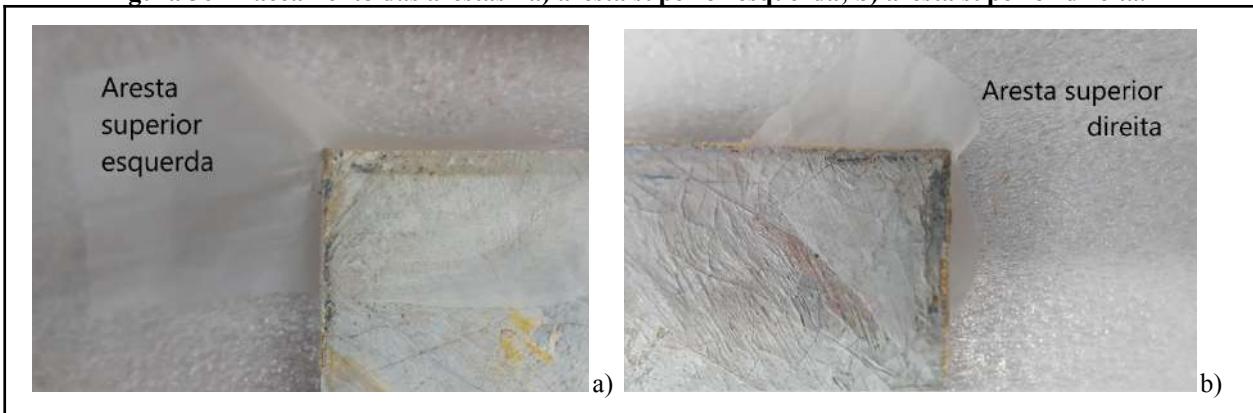
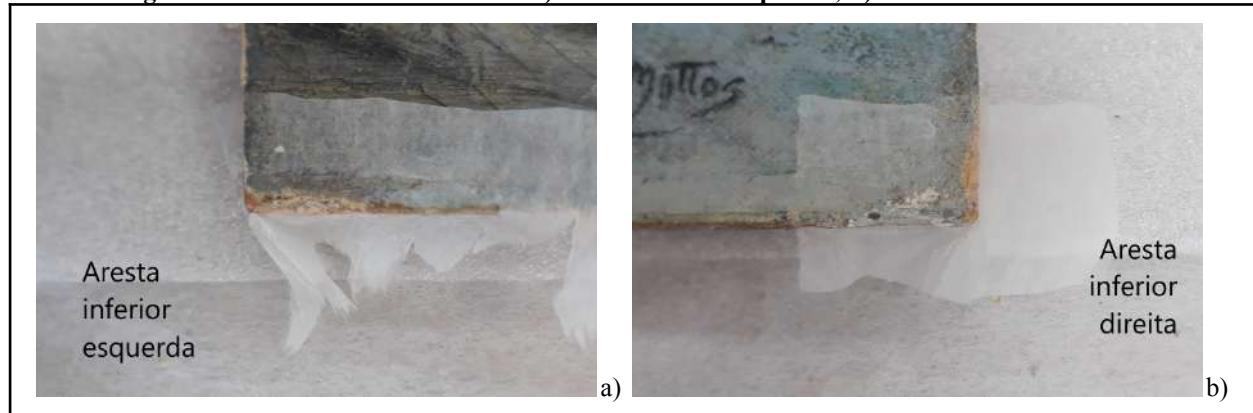
**Figura 36 - Faceamento das arestas - a) aresta superior esquerda; b) aresta superior direita.**

**Figura 37 - Faceamento de arestas - a) aresta inferior esquerda; b) aresta inferior direita.**

A etapa inicial no processo de tratamento da tela envolveu a implementação de um procedimento de faceamento nas quatro extremidades do quadro. Essa técnica foi executada com o objetivo de preservar integralmente essas áreas específicas durante as subsequentes fases de restauração. Para realizar esse procedimento, foram utilizados papel japonês em conjunto com uma solução de metil a 4%, visando não apenas resguardar as margens, mas também garantir a integridade estrutural da tela ao longo do processo de restauração. (**Figuras 36 e 37**).

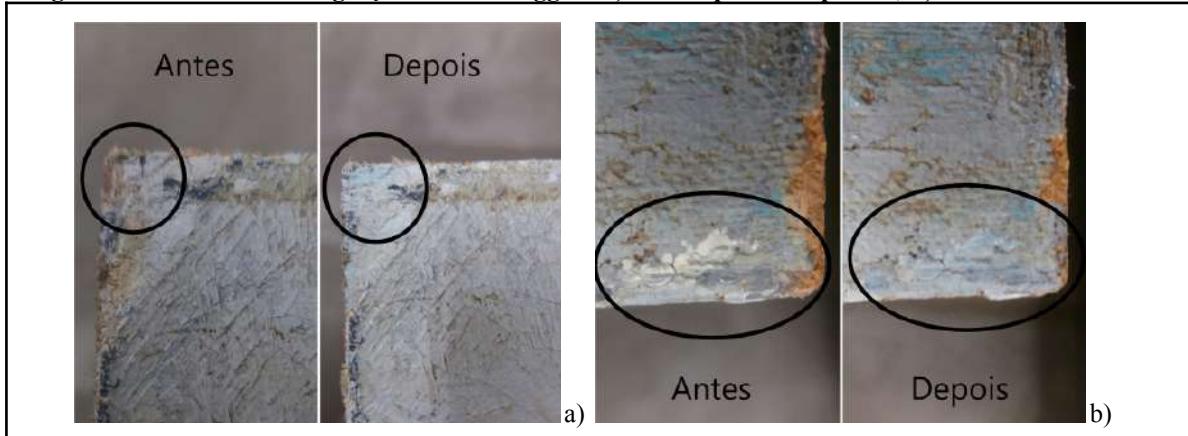
As duas margens situadas na porção inferior do quadro manifestaram uma maior vulnerabilidade em comparação à parte superior, atribuída a uma provável exposição à umidade, o que as tornou particularmente propensas a processos de desintegração. Essa região exibiu uma textura mais pulverulenta em comparação com o restante da estrutura; consequentemente, as quinas dos quadros também revelaram vulnerabilidades mais significativas na integridade estrutural, impactando a camada pictórica. Após a remoção do papel japonês, procedeu-se a uma intervenção de reintegração cromática em três das quatro quinas da obra. Tanto a margem superior esquerda quanto a inferior direita foram objeto de uma sutil reintegração aplicada através da técnica do Tratteggio, com o intuito de aprimorar a apreensão estética da obra e otimizar sua composição visual (**Figura 38**).

**Figura 38 - Áreas de reintegração com tratteggio - a) área superior esquerda; b) área inferior direita.**

No decorrer da intervenção de reintegração cromática realizada na obra de Mattos, adotou-se uma abordagem que envolveu a utilização de um conjunto de tintas aquarelas de marcas conceituadas no meio da conservação e restauro. Dentre essas marcas, destacam-se Winsor & Newton (W&N) e Golden, sendo que esta última teve a sua linha QOR Watercolor utilizada no processo. Nas regiões particulares demarcadas na Figura 38, foram empregadas as seguintes tintas, cada uma identificada com sua respectiva designação cromática:

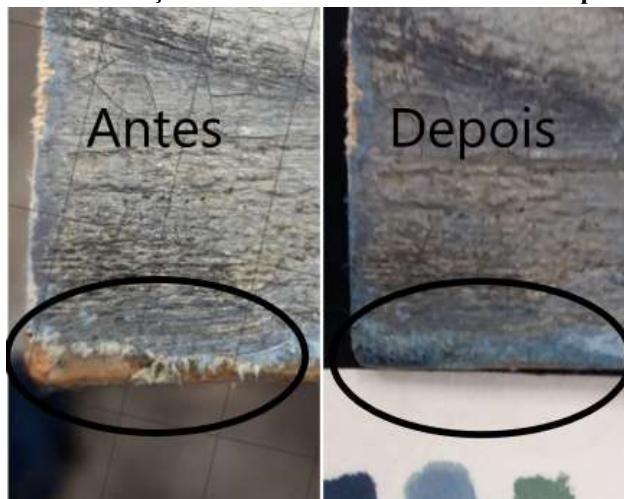
**Figura 39 - Restauração cromática utilizando a técnica do pontilhismo.**

No específico cenário da aresta inferior esquerda (**Figura 37 a**), tornou-se necessário implementar uma intervenção de reintegração cromática mediante a aplicação da técnica do Pontilhismo<sup>51</sup>. Esta estratégia implica no pontilhamento da área a ser reintegrada, buscando deliberadamente distinguir essa intervenção da técnica original empregada pelo artista. A consideração primordial recai sobre a dicotomia de tons presente nessa região, o que justifica a escolha pela técnica do Pontilhismo (**Figura 39**). A preferência desta técnica para esta área específica destaca-se não apenas pela sua eficácia na transição entre matizes distintos, mas também pela habilidade que confere ao profissional conservador-restaurador já que este método proporciona um controle maior sobre o processo de reintegração, permitindo uma abordagem mais minuciosa e precisa na harmonização dos matizes. Além disso, foram introduzidas tonalidades suplementares nesta área específica, além das tintas anteriormente mencionadas no intuito de assegurar a máxima fidelidade tonal:

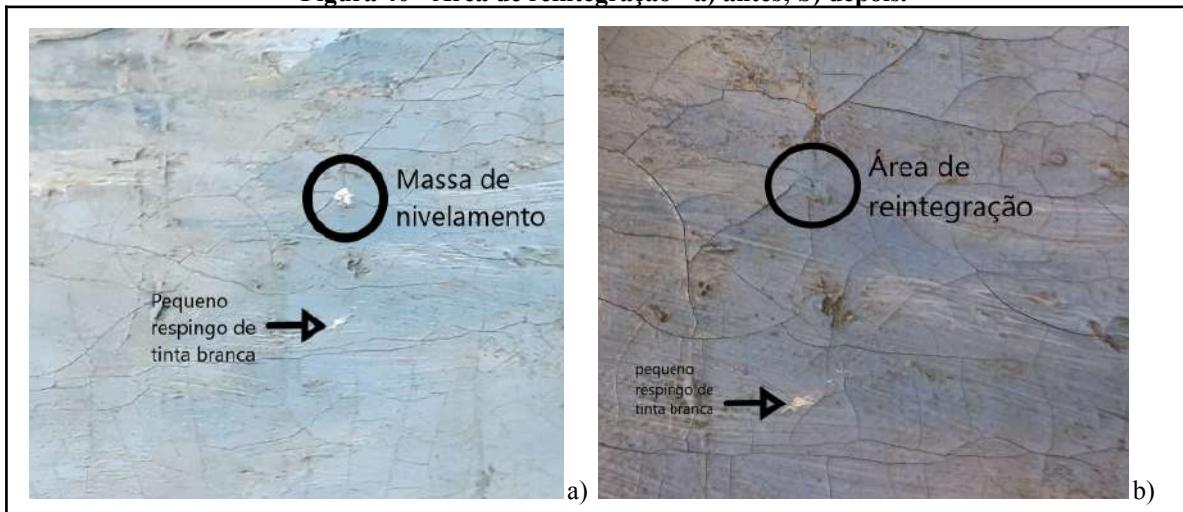
**Figura 40 - Área de reintegração - a) antes; b) depois.**

Outra área que foi submetida ao processo de reintegração diz respeito ao pequeno ponto branco, que se destacava em contraste com a composição artística de Aníbal. Essa área foi sujeita à análise por Espectroscopia Raman, conforme referido anteriormente. Após a identificação da presença de uma massa de nivelamento composta por  $\text{CaCO}_3$  (carbonato de cálcio) e PVA, foi decidido realizar a reintegração dessa região (**Figura 40**). Este procedimento é essencial para restabelecer a coerência visual da obra, contribuindo significativamente para a harmonização estética do conjunto artístico. A abordagem fundamentada na análise científica busca não apenas corrigir a discrepância visual, mas também preservar a integridade material da obra de Aníbal.

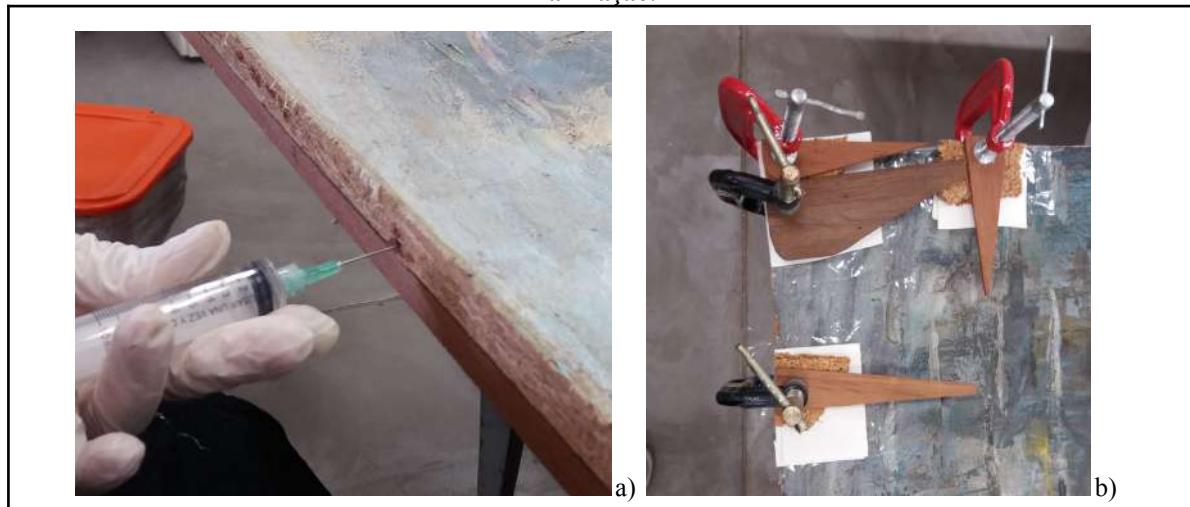
**Figura 41- Processos de intervenção - a) consolidação do aglomerado; b) grampos de aperto reforçando a fixação.**

A etapa primordial no desenvolvimento da intervenção na parte estrutural da obra de Aníbal Mattos concebeu a implementação de um procedimento de consolidação do aglomerado. Esta operação foi executada por meio da aplicação de uma solução composta, compreendendo Paraloid B72<sup>52</sup>, diacetona álcool e álcool etílico, numa proporção equitativa de 1:1. É válido ressaltar que a administração controlada e precisa dessa solução foi efetuada por intermédio do emprego de uma seringa, conforme documentado na imagem subsequente (**Figura 41 a)**.

Para aderir novamente a madeira aglomerada à estrutura de reforço da obra, foi empregada a resina epóxi Araldite Hobby<sup>53</sup>, especialmente formulada para aplicações em madeira. O procedimento adotado compreendeu inicialmente a aplicação de uma camada de Paraloid B72, seguida pela aplicação da resina epóxi Araldite. A fim de assegurar uma fixação eficaz, um grampo de aperto<sup>54</sup> foi empregado durante o processo de secagem do adesivo. Em consonância com a preservação integral da obra, medidas suplementares foram implementadas, incluindo o uso de Melinex<sup>55</sup>, papel mata-borrão<sup>56</sup> e cortiça para evitar distorções e salvaguardar a camada rica em empastes. Adicionalmente, um pequeno fragmento de madeira foi introduzido para otimizar a aderência do grampo, conforme ilustrado na (Figura 41 b).

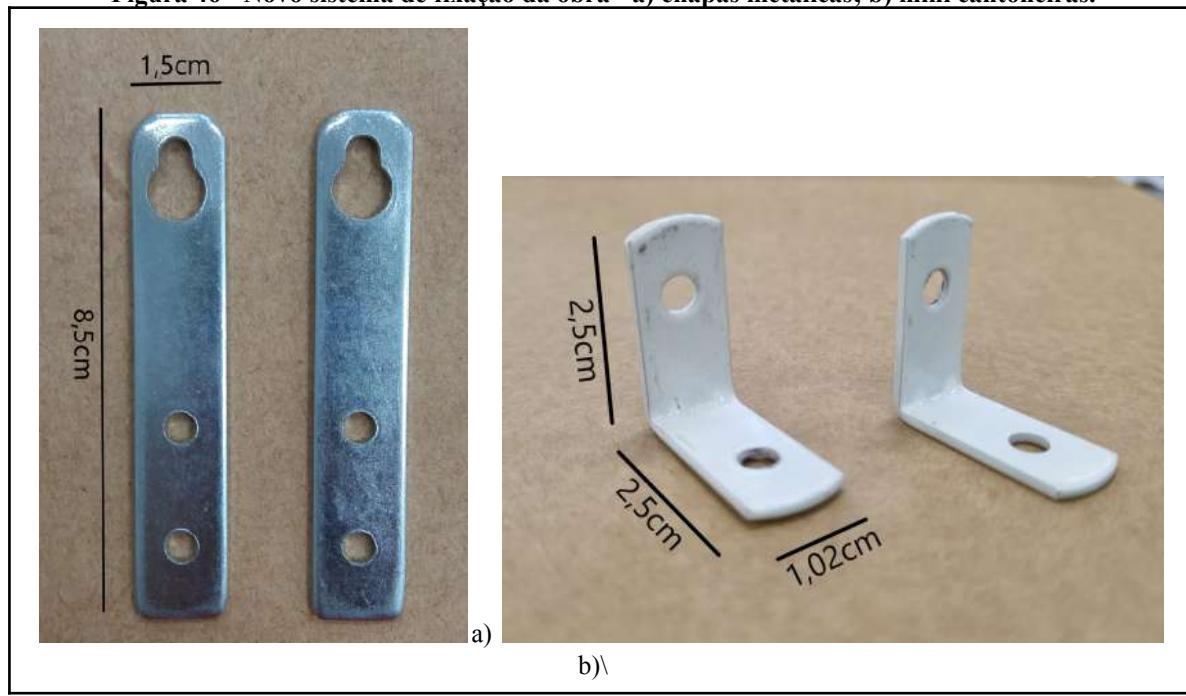
**Figura 46 - Novo sistema de fixação da obra - a) chapas metálicas; b) mini cantoneiras.**

Um novo método de fixação foi concebido para esta pintura, considerando que o método anterior se mostrava ineficaz devido ao peso elevado da obra. A nova estratégia consiste no uso de duas chapas metálicas aéreas zincado, um modelo amplamente recomendado para a montagem de móveis suspensos, como armários, racks e espelhos, mas também demonstrando eficácia na instalação segura de quadros (**Figura 46 a)**. Ressalta-se que, além das chapas metálicas para a fixação da obra à parede, serão utilizadas quatro mini cantoneiras metálicas, como as demonstradas a seguir na Figura 46 b, atuando como auxiliadores na sustentação da obra.

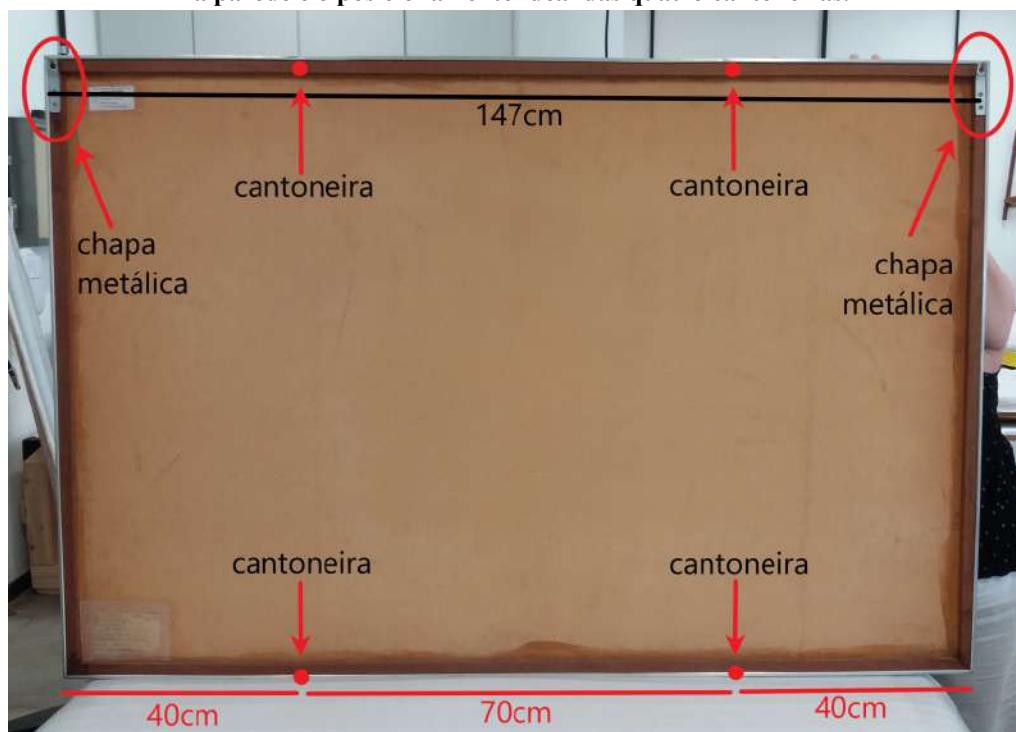
**Figura 49 - Mapeamento do verso da obra indicando a distância necessária para as perfurações na parede e o posicionamento ideal das quatro cantoneiras.**

cada extremidade da obra, inferior e superior, assegurando uma sustentação balanceada e eficiente, como demonstrado na figura a seguir (**Figura 49**).

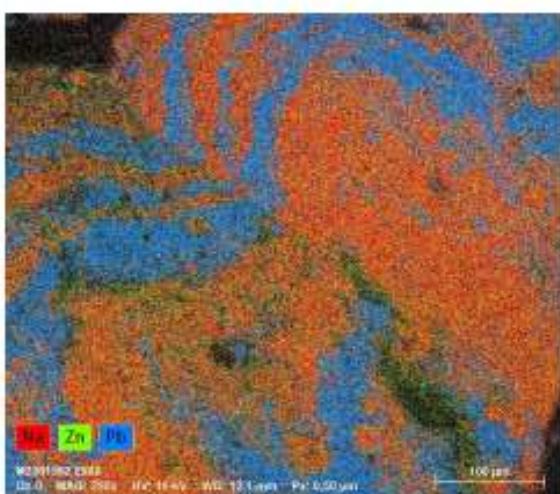
As análises de EDS mostraram um maior teor normalizado de Zn (41,40%), Pb (26,61%), O (20,15%) e Na (10,21%) sendo estes os elementos majoritários. O contraste nas imagens de elétrons retroespalhados mostra bem a diferença das tintas aplicadas, mesmo em aumento de 2500 x. Um mapa de distribuição de elementos mostra bem a diferença de distribuição de Pb, Na e Zn.

A presença de Pb pode ser atribuída ao branco de chumbo:  $(\text{PbCO}_3)_2 \cdot \text{Pb}(\text{OH})_2$ . A sua distribuição reflete a própria pincelada com tons brancos para gerar o tom pastel na visão macroscópica. A presença do Zn indica a presença de amarelo de zinco, mas não houve a presença de crômio para confirmá-la.

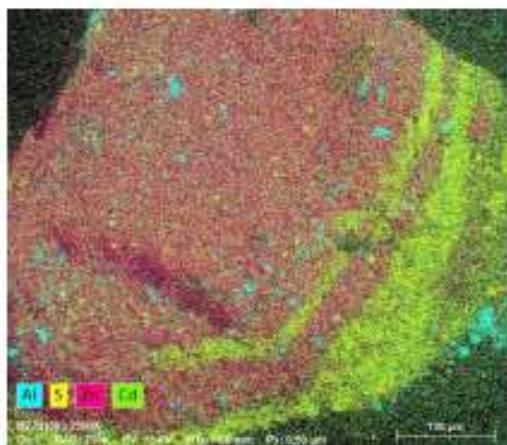
As análises de EDS mostraram um maior teor normalizado de Zn (58,09%), O (19,68%), Na (12,19%) e Cr (2,42%) sendo estes os elementos majoritários. O contraste nas imagens de elétrons retroespelhados é pequeno considerando que há dois elementos com os maiores teores. A presença de Cr sugere a presença do pigmento verde crômio ( $\text{Cr}_2\text{O}_3$ ).

O mapa de distribuição de elementos novamente mostra uma distribuição de elementos que provavelmente acompanham a pinzelada. A presença de Cd e S na mesma região sugerem o pigmento amarelo de cádmio (CdS). O Zn pode estar associado a branco de zinco ( $\text{ZnO}$ ).

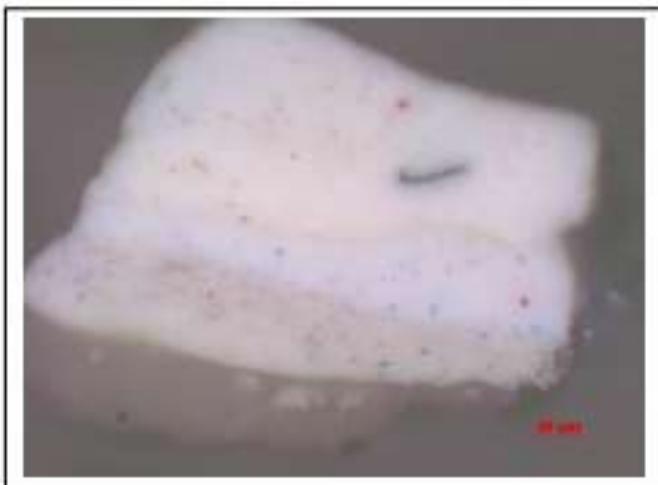
<i>LOCAL DE AMOSTRAGEM</i>	<i>AMOSTRA</i>	<i>ESTRATIGRAFIA</i>
Amostra de fragmentos rosa azulado retirados da borda superior central. Região de nuvem com pinceladas sobrepostas em tons de rosa, branco e azul	3751T	5- Verniz 4-Bege com pigmentos escuros e vermelhos 3- branco com pigmentos azuis e vermelhos 2- bege com pigmentos azuis 1-Encolagem

Am 3751T-Corte estratigráfico-visto sob o microscópio de luz polarizada- aumento-33x

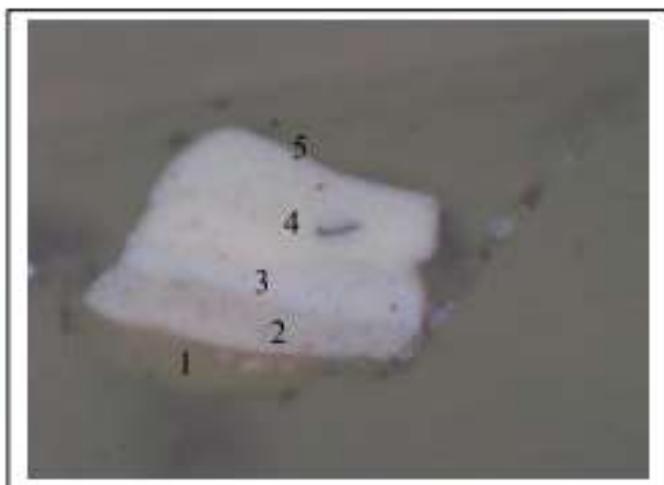
Am 3751T-Corte estratigráfico-visto sob o microscópio de luz polarizada- aumento-16.5x
