RESTAURAÇÃO DA OBRA MARIA ESTRELA DA MANHÃ

Restauração da Obra Maria Estrela da Manhã

Trabalho de Conclusão de Curso apresentado à  
Graduação de Conservação e Restauração de  
Bens Culturais Móveis da Escola de Belas Artes  
da UFMG, como requisito para obtenção do  
título de bacharel em conservação-restauração de  
bens culturais móveis.

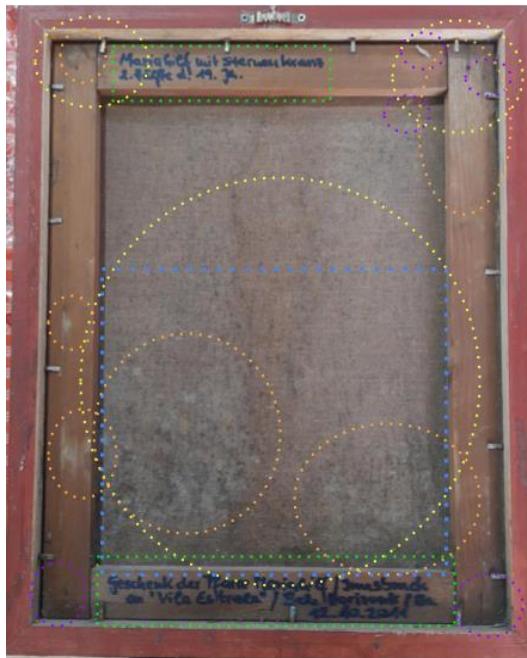
**Chassi-** Sujidade generalizada; manchas de água; inscrição com caneta hidrocor, utilizada como documentação no chassi; ataque biológico por fungos; ataque por insetos xilófagos; oxidação de pregos; fissuras e orifícios.

Figura 3 Patologias frente da obra

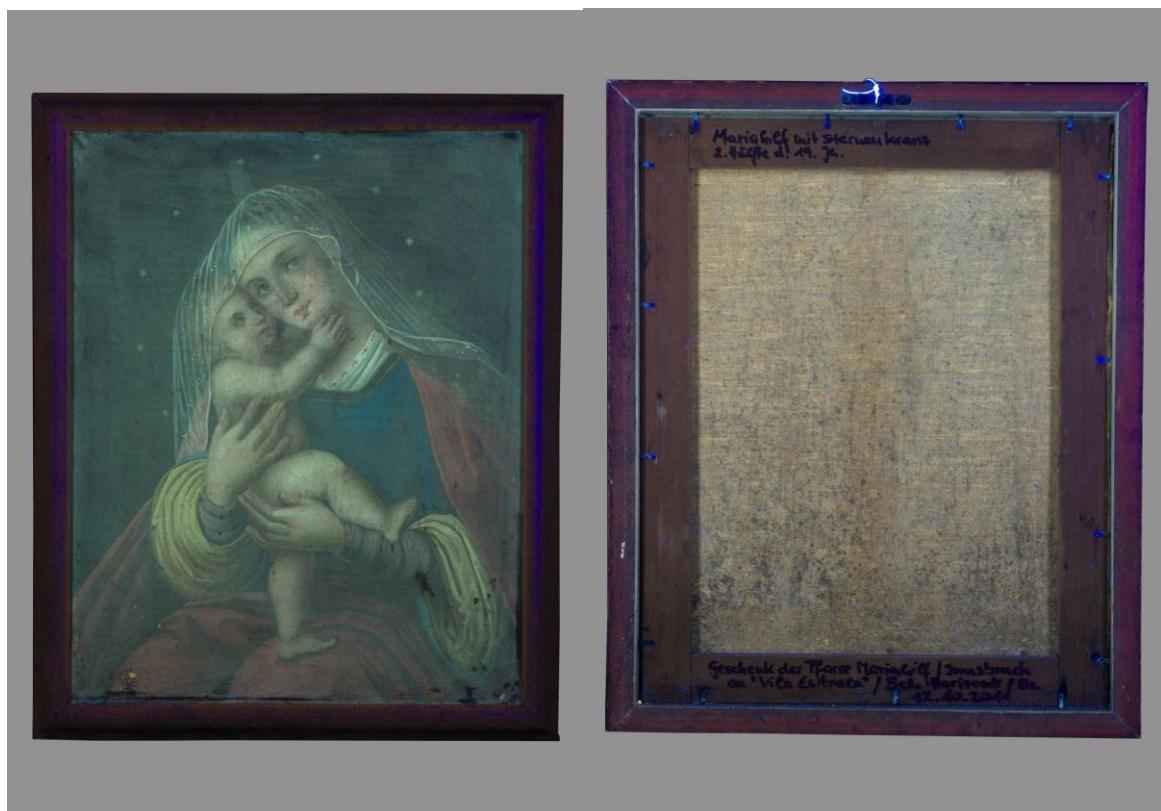
Figura 24 Fotografia com reflexão de luz ultravioleta anverso e verso

A camada de proteção é uma grossa camada de verniz orgânico, indicado pela reflexão de cor esverdeada na fotografia com reflexão de luz ultravioleta. Conseguimos observar também as marcas de pinceladas, que explicitam o modo de aplicação feito pelo artista.

A fotografia ainda revelou intervenções anteriores, caracterizadas pela coloração escura, corroborando com o relato do Padre Mauro, doutor em museologia e curador do Muquifu.

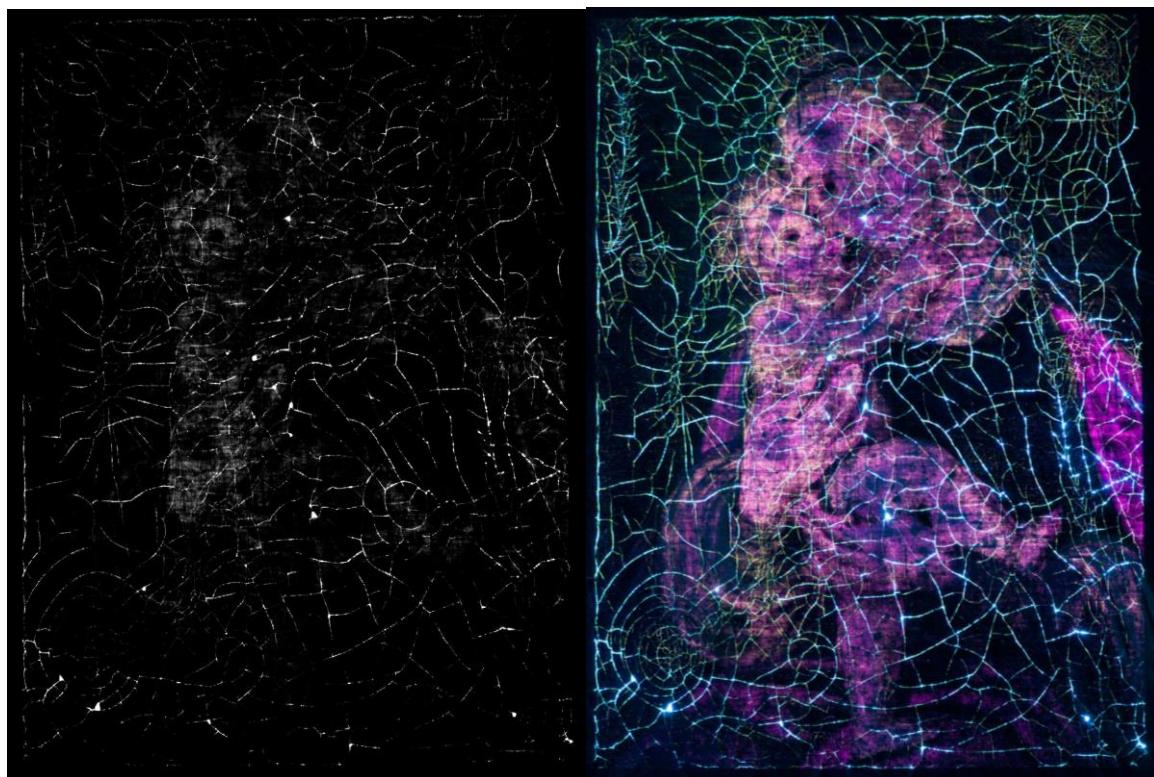
Figura 25 Mapa de craquelês produzido com fotografia de luz reversa

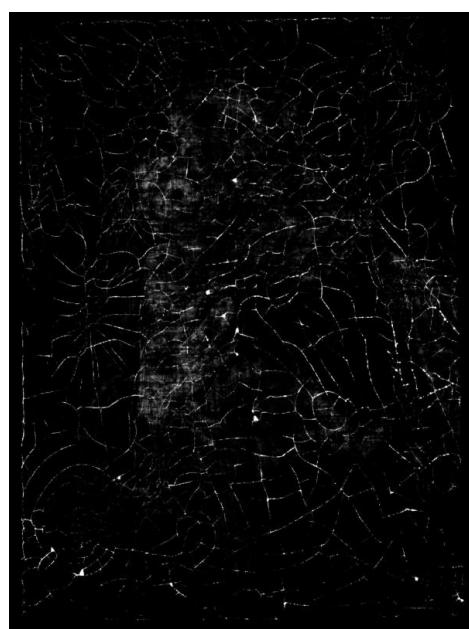
As camadas de tinta aplicadas são finas e a obra não tem empastes. Mesmo a carnacção sendo composta por diversos tons sobrepostos, ainda se mostrou translúcida na fotografia de luz reversa, gerando ruídos ao mapearmos os craquelês da pintura.

Figura 39 Mapa de craquelês preto e branco

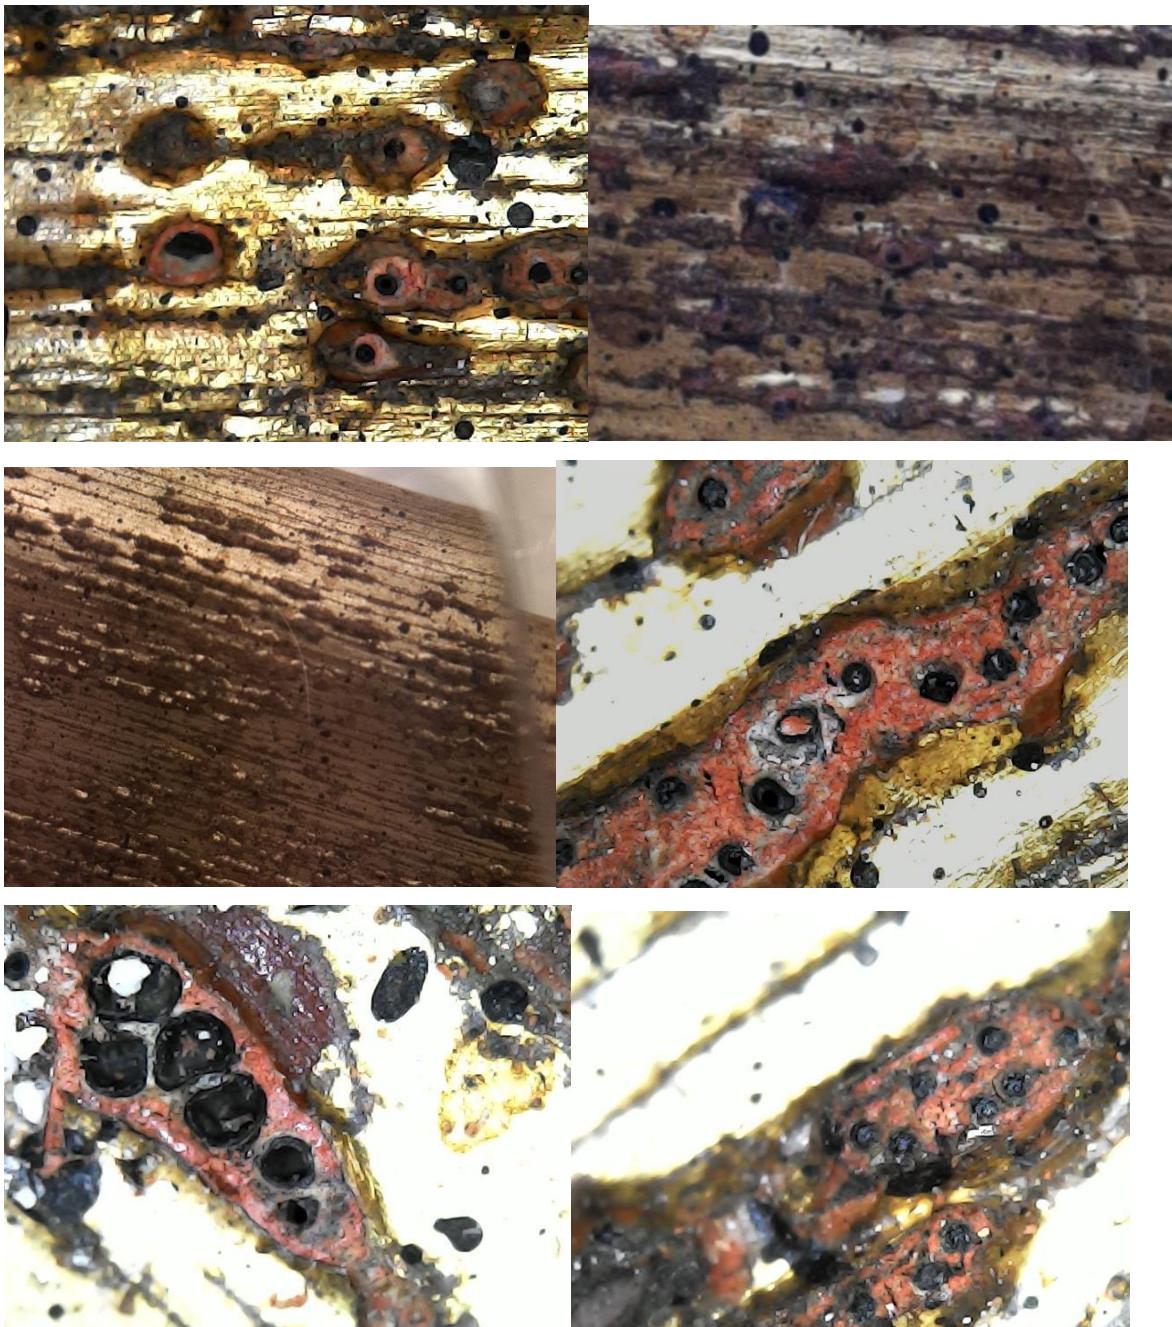
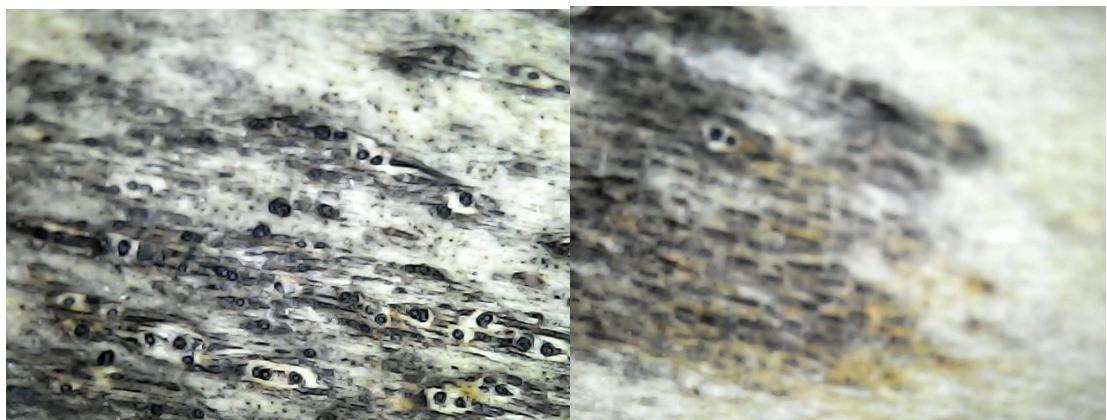
Figuras 54, 55, 56, 57, 58, 59, 60, 61 Imagens microscópicas de ataque biológico na moldura

A principal patologia que acometia a moldura era o ataque biológico, amplamente registrado por fotografias, já que a obra passou por intensos ciclos de umidade elevada causados por fissuras no edifício onde ela está salvaguardada.

A água se concentrava na parte inferior da moldura, área de maior degradação, caracterizada por picos causados pela eclosão de esporos de fungos pretos, gerando deformação dimensional e perdas da folha de ouro.

Os fungos também se concentraram no interior e verso da moldura, onde a madeira tem seu estado natural, sem douramento, demonstrado pelas Figuras 56 e 57.

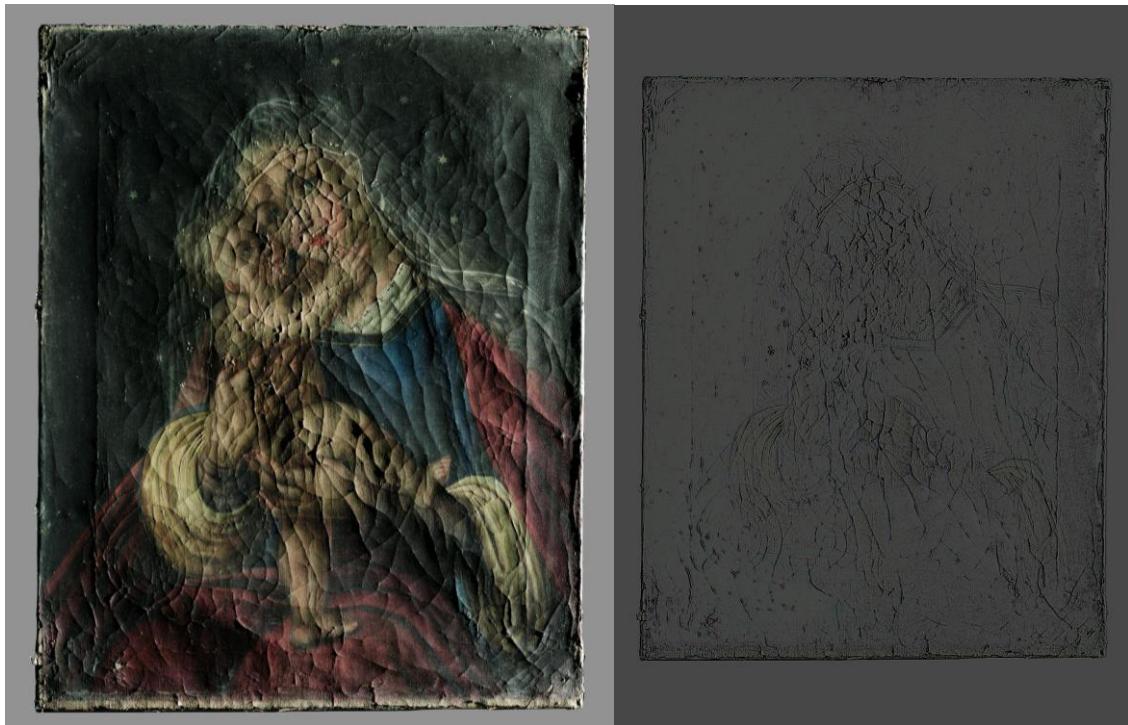
Além dos da patologia demonstrada anteriormente a obra tem abaulamento, por conta do estiramento insuficiente, e concheamento de alguns fragmentos, como

podemos notar na fotografia com luz rasante.

Figura 78 e Figura 79 Fotografia luz rasante e textura gerada por ela

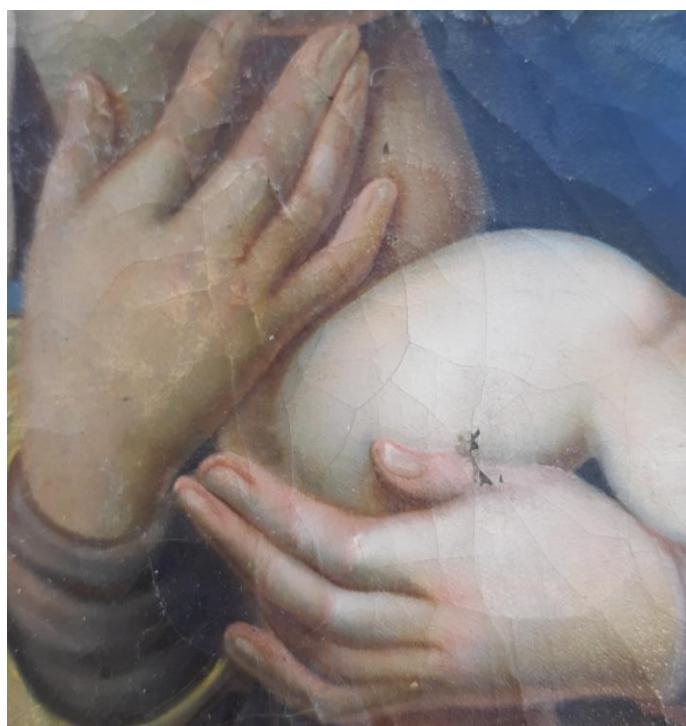
A grossa camada de verniz oxidada dificulta a leitura da imagem e diminui a saturação da mesma.

Figura 80 Detalhe verniz escurecido em comparação à área com remoção de verniz

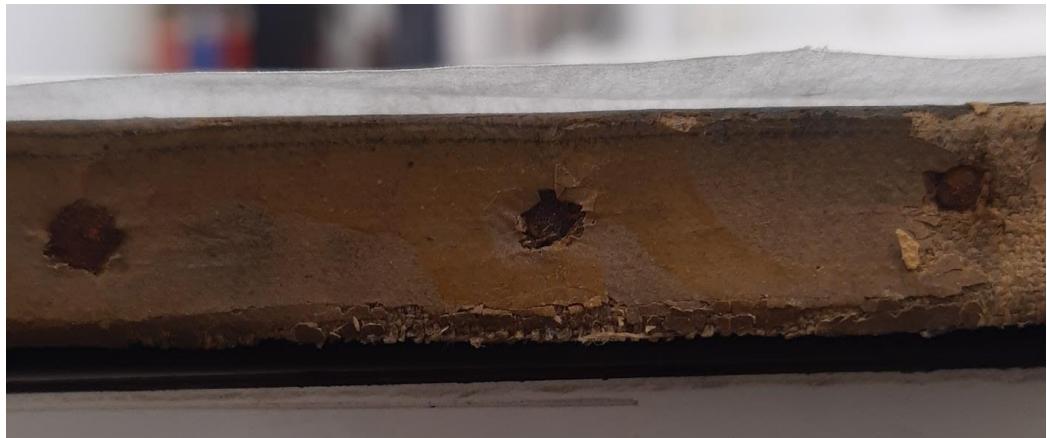
Figura 86 Detalhe pregos no chassi

Este anexo da pintura apresenta manchas esbranquiçadas, manchas de umidade, delaminações nas arestas, gretas de encaixe em suas traves, particulado repousado, sujeira aderida de maneira generalizada e oxidação dos pregos de fixação. Pela qualidade da madeira, provável pinho de riga, não tem ataque por xilófagos ou aparente ataque microbiológico.

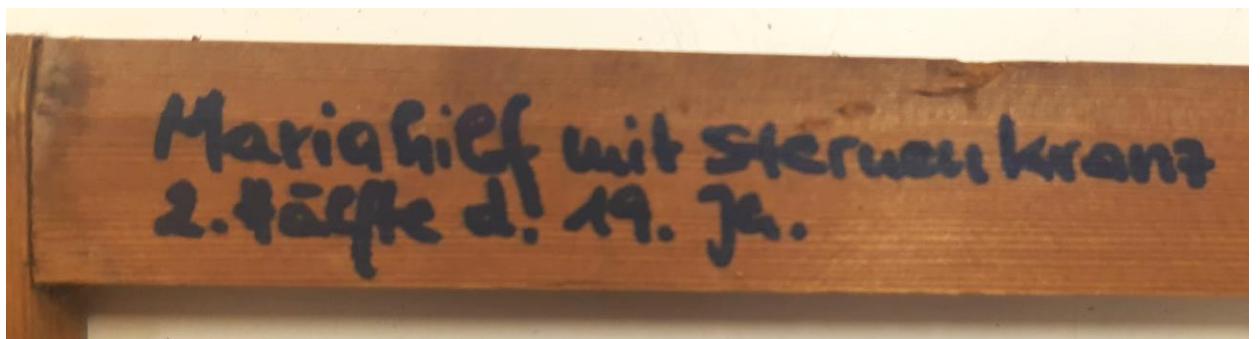
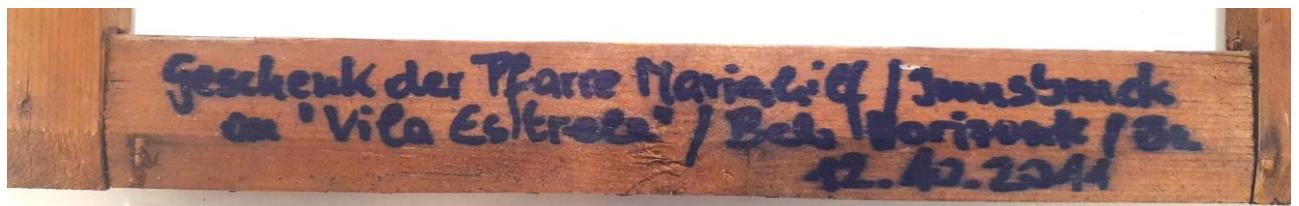
O chassi, como forma de documentação do recebimento do presente pela capela, apresenta inscrição em alemão nas traves superior e inferior, feita com caneta hidrocor, já borrada pela ação da água.

Figura 87 e Figura 88 Inscrições no chassi

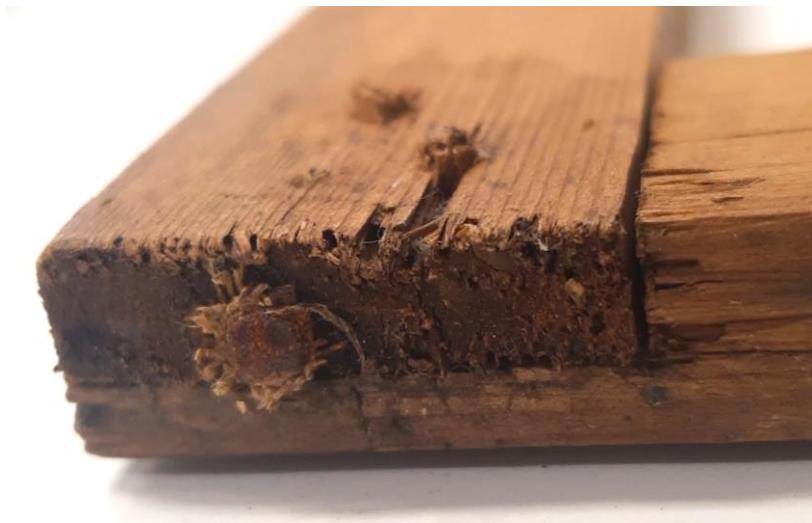
Figura 92 Detalhe de delaminação

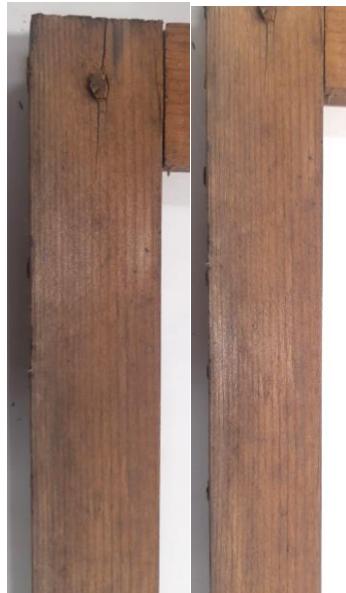
Figura 95 e Figura 96 Manchas no chassi

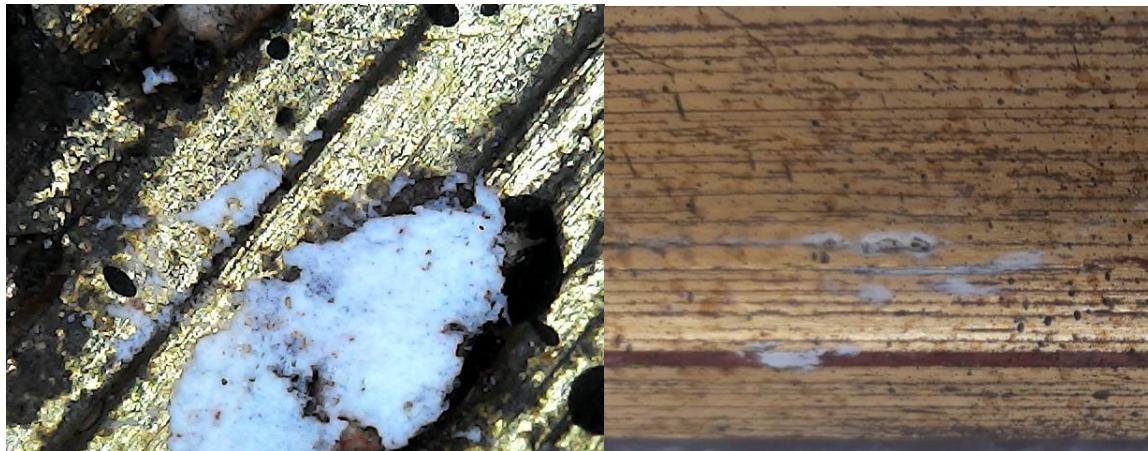
Figura 100 Nivelamento visto por microscópio

Figura 101 Nivelamento

O nivelamento teve a finalidade de preencher essas lacunas, e foi feito com massa corrida da marca SuviniL.

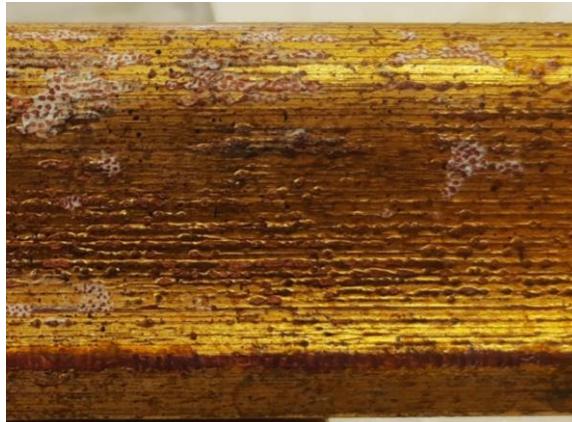
Figura 102 Reintegração pontilhismo em etapa intermediária

As técnicas diferenciadas foram as escolhidas para a reintegração cromática da moldura, adaptando o pontilhismo e o trattegio para diferentes lacunas, sempre com o pincel para delineado de precisão, com cerdas sintéticas, da marca Macrilan, variando entre médio e fino de acordo com a lacuna a ser preenchida.

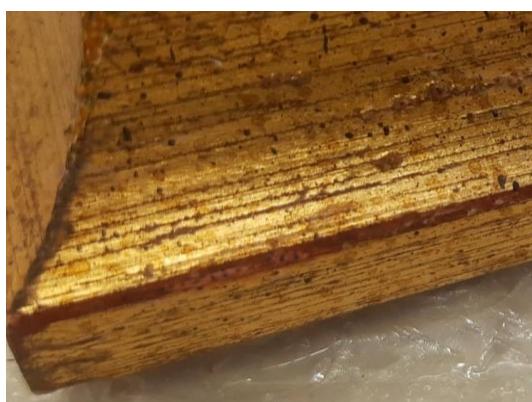
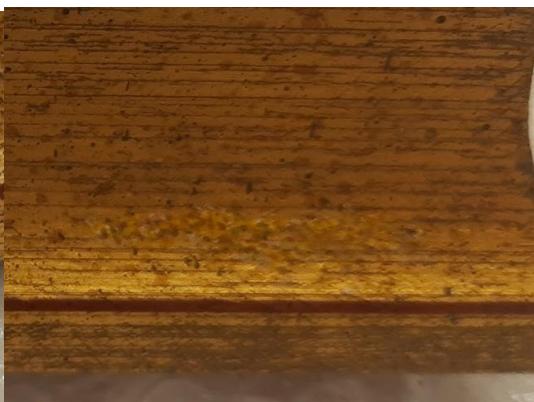
Figura 104 e Figura 105 Resultado de lacunas reintegradas

As tintas usadas foram as aquarelas da marca Winsor e Newton, não apenas pela familiaridade, mas por sua estabilidade e reversibilidade. Em seus estudos sobre a permanência das cores, denominado Avaliação Colorimétrica da Alteração de Cor de Alguns Guaches e Aquarelas Utilizados na Reintegração Cromática de Bens Culturais de 2010, Ana Bailão conclui que as aquarelas tiveram menor variação tonal que os guaches. 89% das aquarelas, 60 entre 67, tiveram variações imperceptíveis a olho nu. As cores/pigmentos utilizados na área das bordas, nas cores vermelha foram PR188 - cadmium red, PV19 - permanent rose e PB29 - ultramarine, com traços de PB29 - ultramarine.

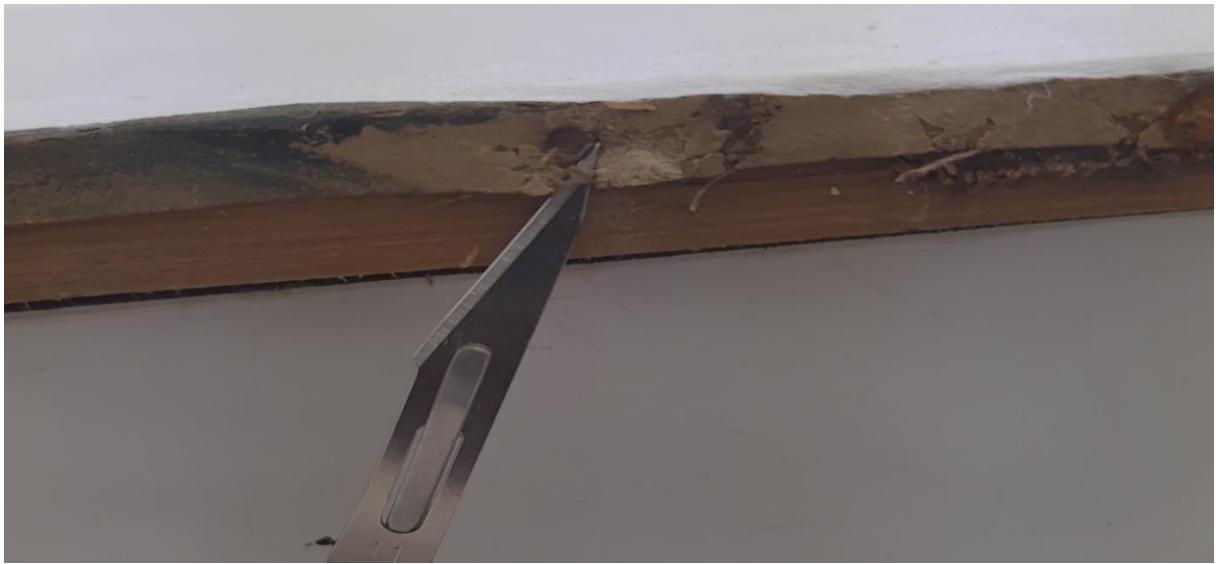
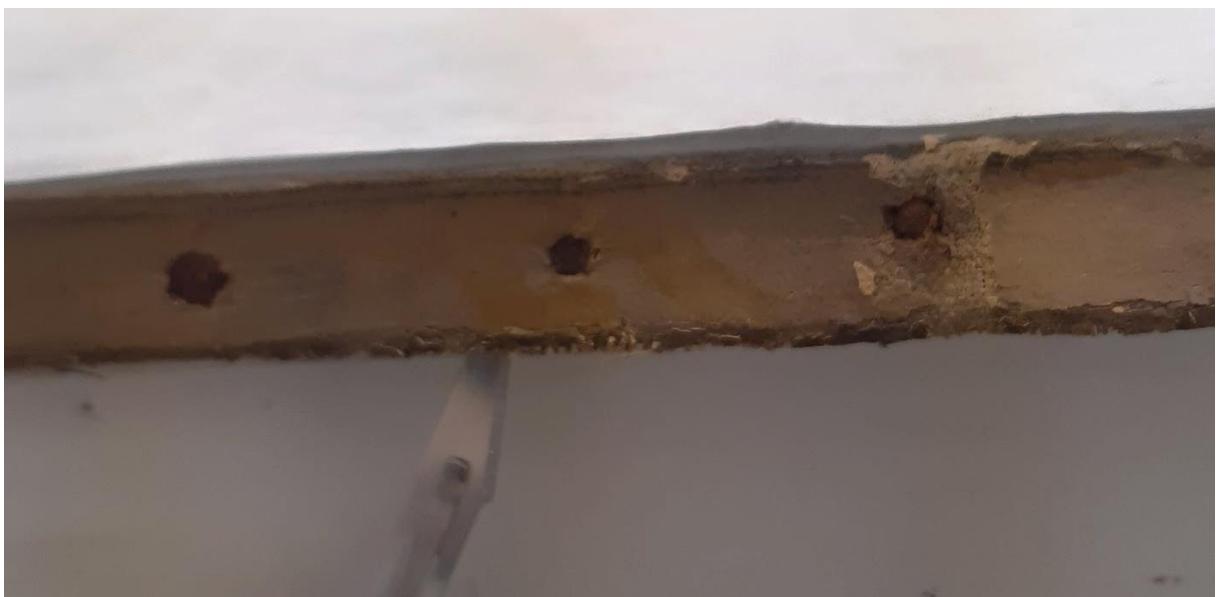
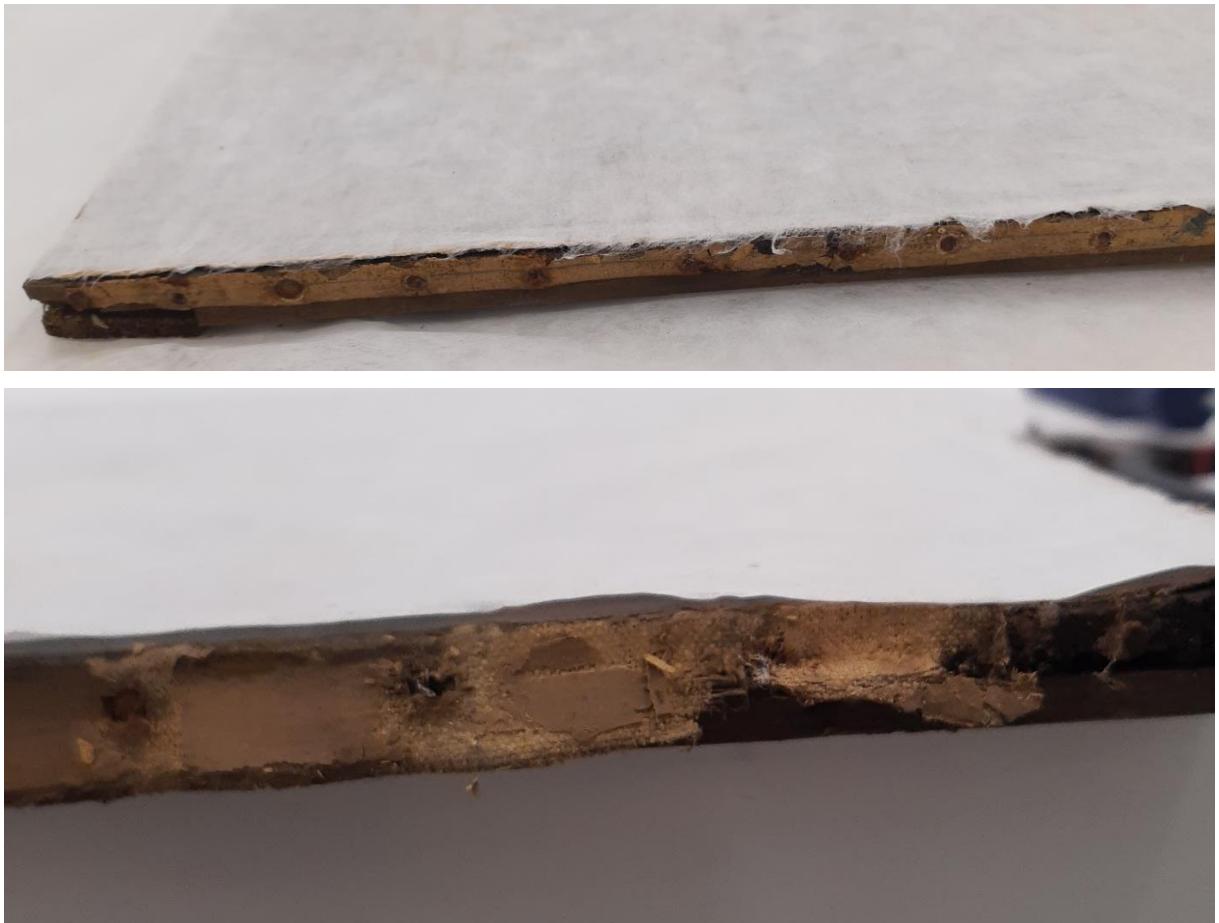
O antigo chassi da obra foi removido após a aplicação do faceamento, que gerou maior segurança para a frágil camada pictórica. Os pregos anexos ao chassi e obra eram os originais do estiramento, com grande oxidação e presos de maneira a não se deixar nenhum relevo entre madeira e cabeça do prego.

Figura 113, Figura 114, Figura 115 e Figura 116 Retirada da obra do chassis

Ferramentas como alicates, espátulas, formão e a unha do martelo não foram capazes de soltar a obra do chassi. Sendo assim, de maneira delicada, a tela teve incisões com bisturi feitas ao redor de cada um dos pregos.

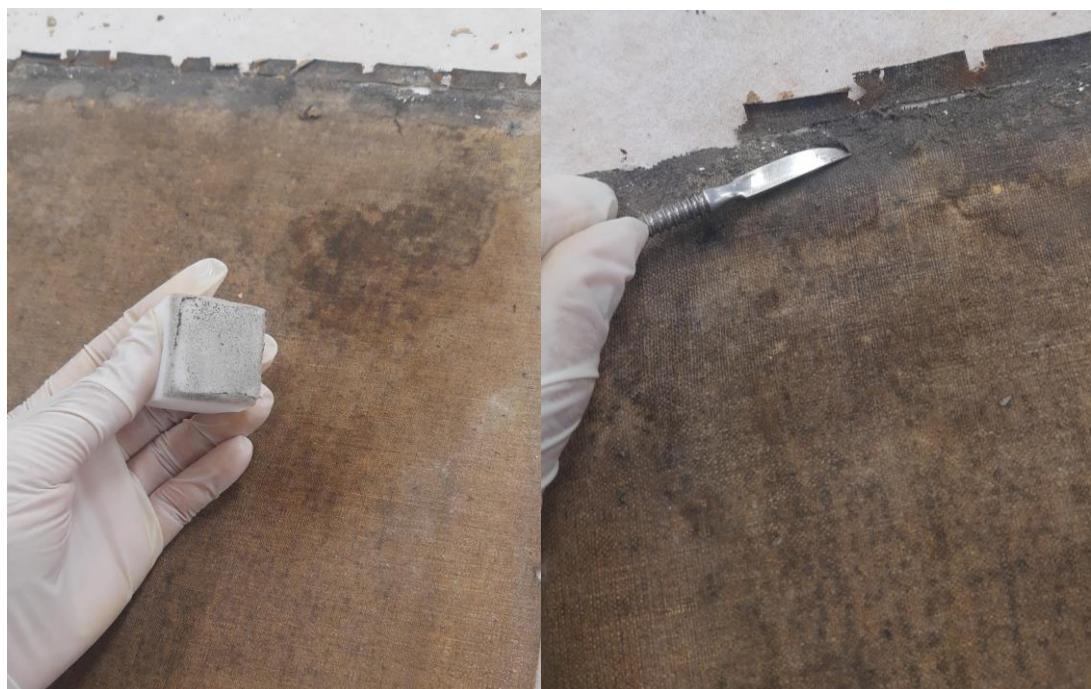
Figura 122 Resultado da remoção da mancha de sujidade

Figura 123 Limpeza com espátula

Nessa etapa foi escolhida a esponja de melamina para a limpeza do verso como um todo. As fibras do tecido tinham diferentes níveis de sujidades depositadas e o teste preliminar mostrou que a esponja, levemente umedecida com água deionizada, seria capaz de removê-las com êxito sem causar abrasões desnecessárias, mas inclusive clareando algumas manchas da tela. A parte inferior da tela apresentava espessa camada de sujidade aderida, onde apenas a esponja não foi capaz de limpar, desta forma, uma raspagem com espátula foi feita.

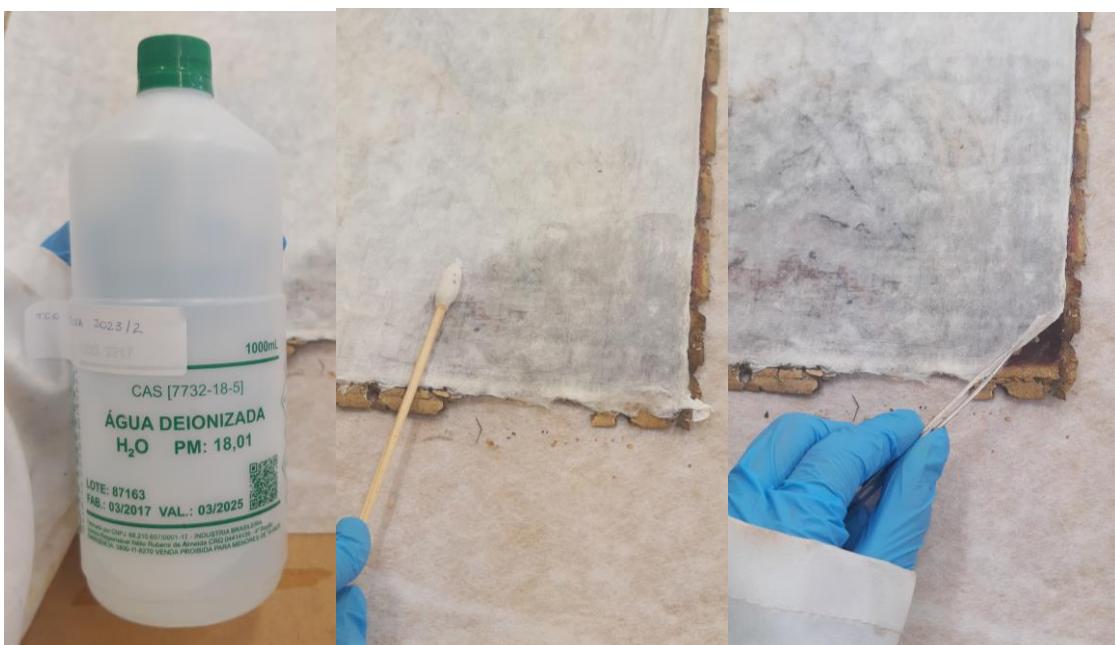
Não houve dano à camada pictórica em decorrência desta etapa de tratamento, porém algumas fibras do papel japonês acabaram aderidas à pintura por conta da penetração do consolidante pela extensa rede de craquelês. Essa intercorrência foi resolvida com a limpeza também com swab embebido em água deionizada.

O faceamento foi removido com swab embebido em água deionizada.

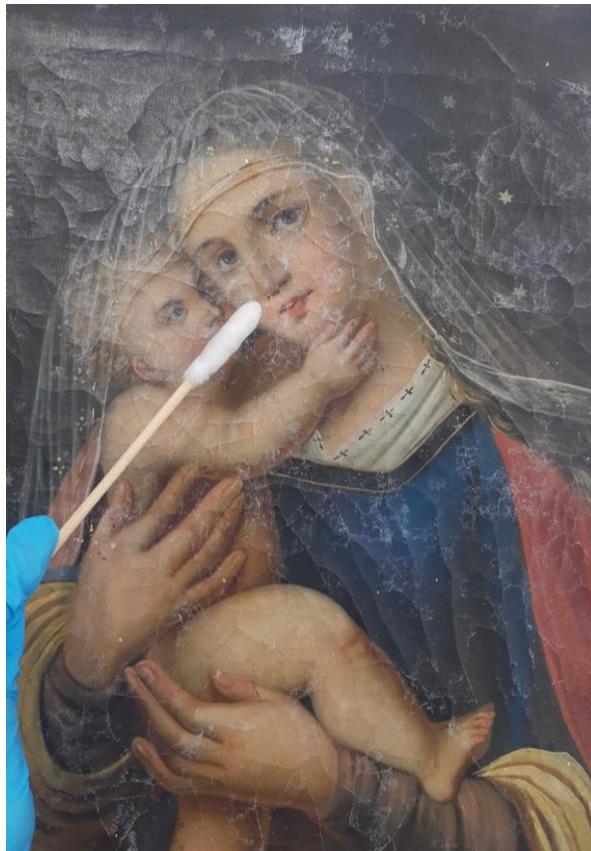
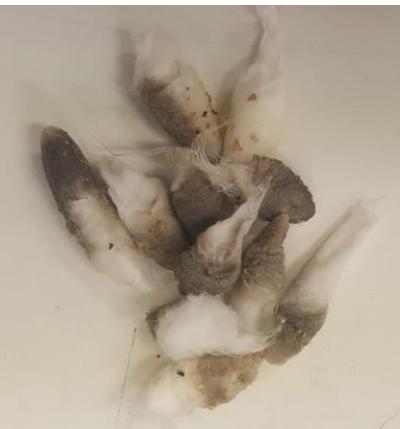
Limpeza com swab e swabs utilizados

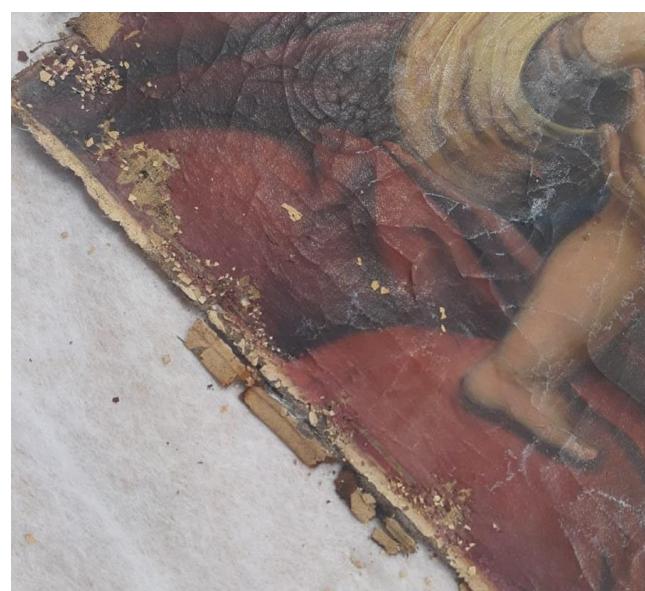
Devido às forças mecânicas empregadas na tentativa de retirada dos pregos do chassi com alicate houve desprendimento de fragmentos da camada pictórica na área mais fragilizada do tecido, parte inferior, notado nessa etapa, mas não em decorrência do faceamento.

Desprendimento da camada pictórica

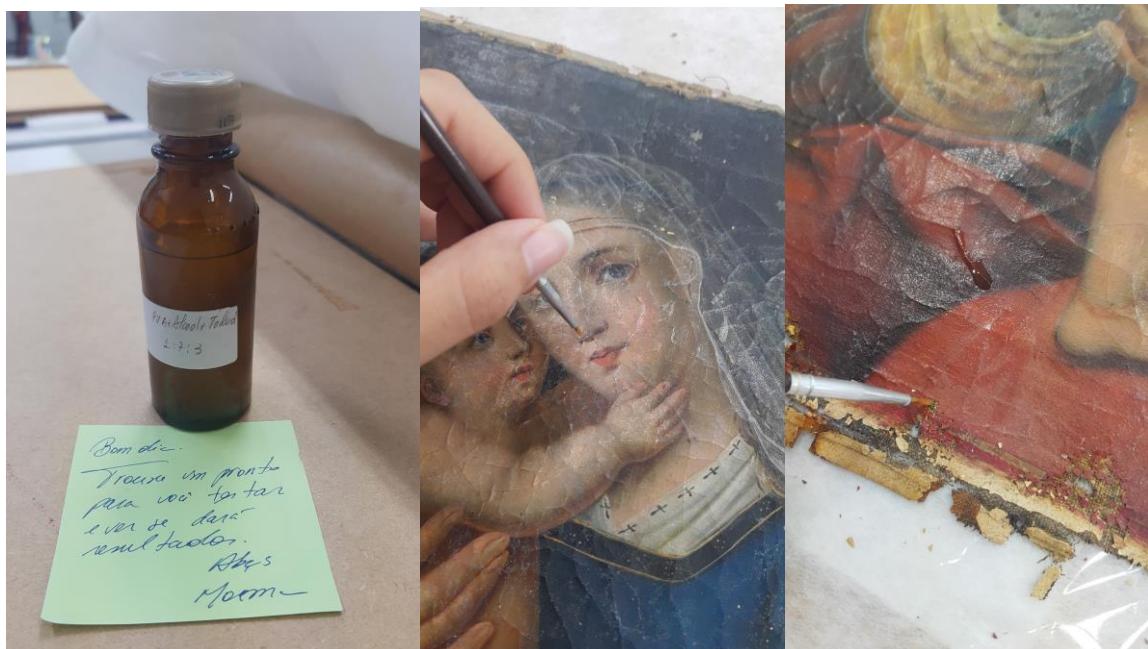
Figura 131 Adesivo utilizado

Figura 132 Aplicação pontual

Figura 133 Resultado da aplicação

Após a retirada dos pesos que estavam planificando a obra, o padrão concheado de alguns craquelês retornou, devido à memória do material. Para corrigir o problema um retoque pontual com BEVA 371 (novamente 1:3) e pincel fino nas áreas com risco de desprendimento foi feito, mas ainda havia fragilidade. Por indicação da Restauradora do Cecor, Moema Nascimento Queiroz, o adesivo PVA, álcool para aumentar a penetração e diluído em toluol, foi aplicado no traço 1:7:3, e funcionou muito bem.

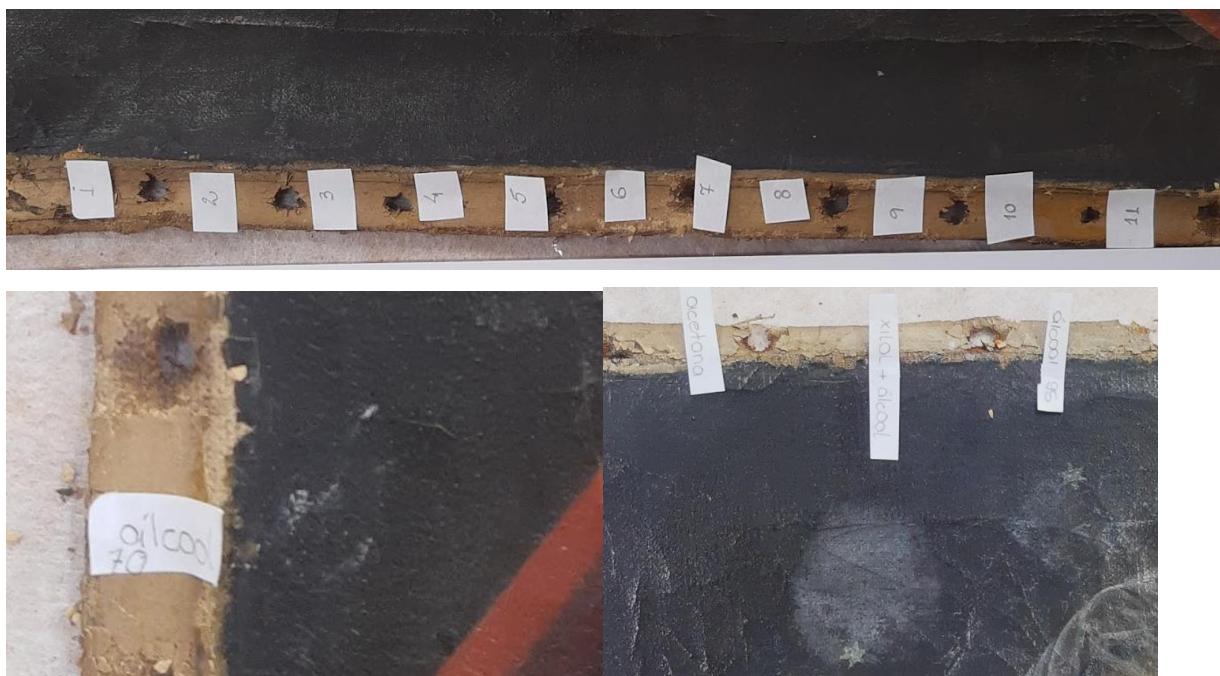
Figura 134, Figura 135 e Figura 136 Áreas de teste de solvente

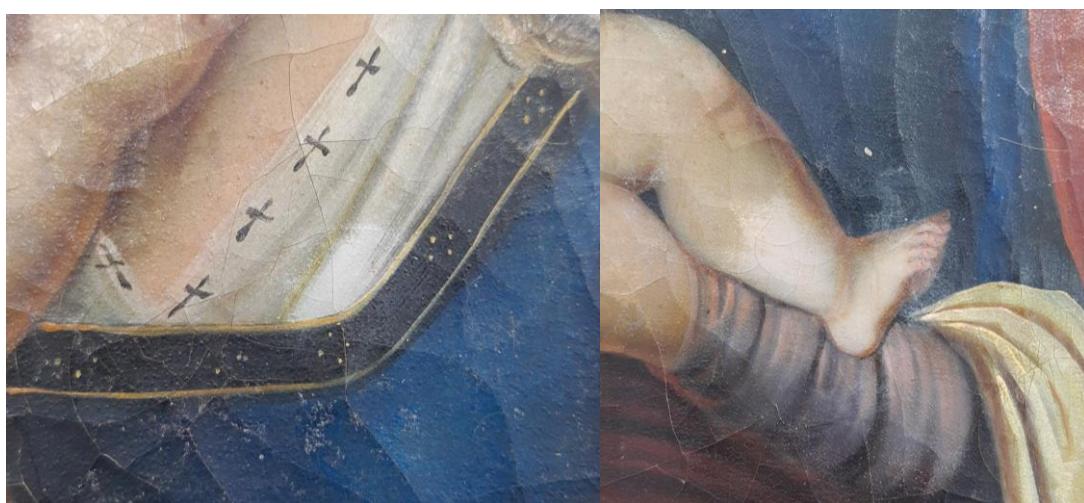
Figura 137 Área de teste na gola

Figura 138 Área de teste na carnacão

Conforme testes demonstrados no tópico anterior, a Acetona pura foi o solvente que apresentou melhores resultados no desempenho da remoção do verniz, sem sensibilizar a camada pictórica ou deixar manchas esbranquiçadas.

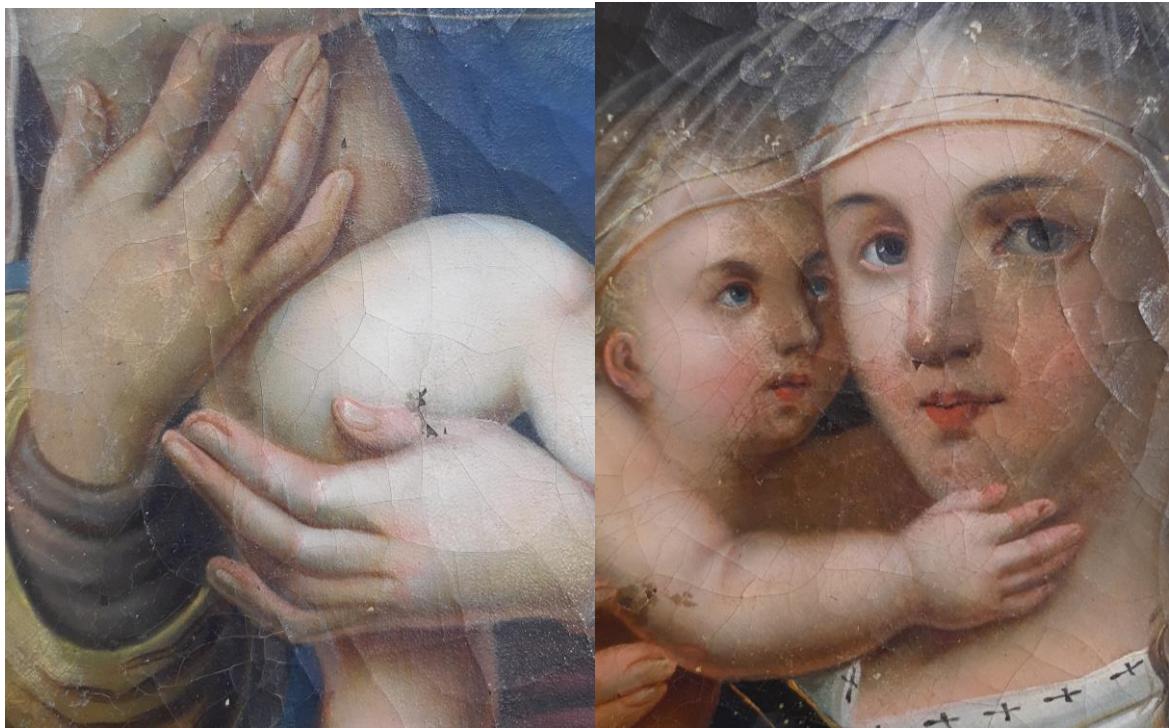
Figura 139 e Figura 140 Processos de remoção do verniz

Após testes em novas áreas, o solvente se comportou de maneira ideal. E foi aplicado por toda a obra.

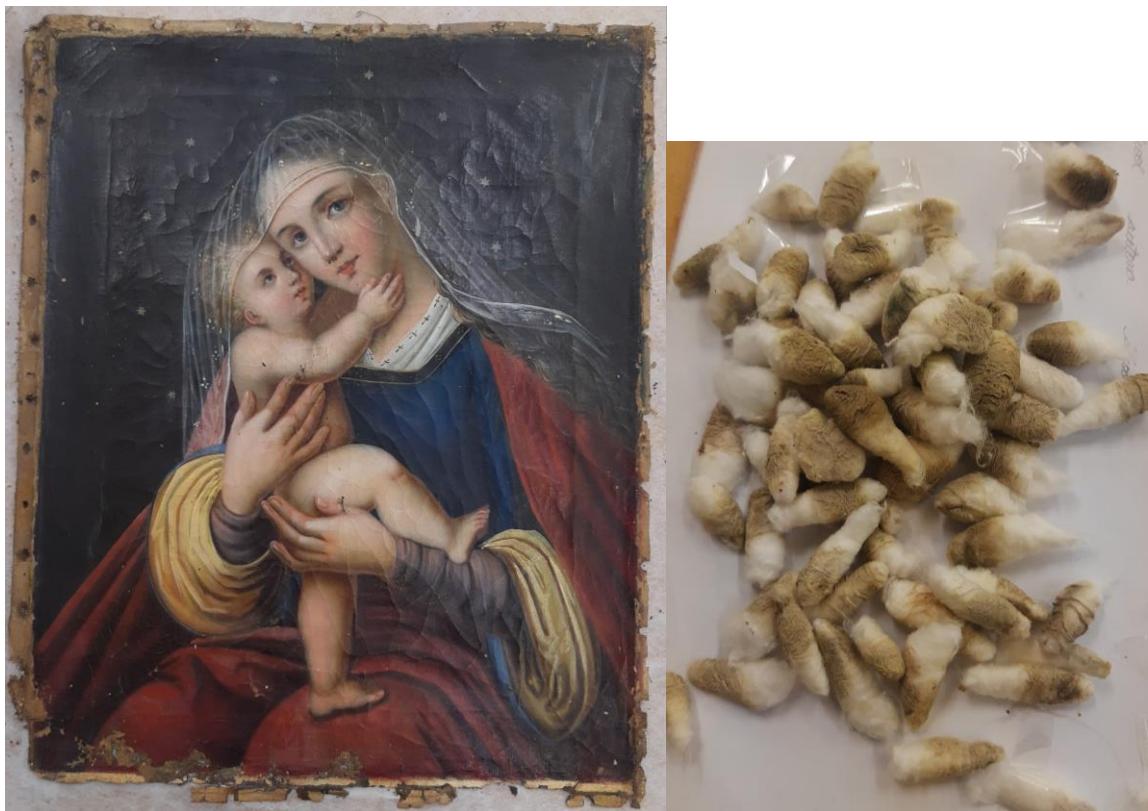
Figura 141 Resultado final

Figura 142 Swabs utilizados

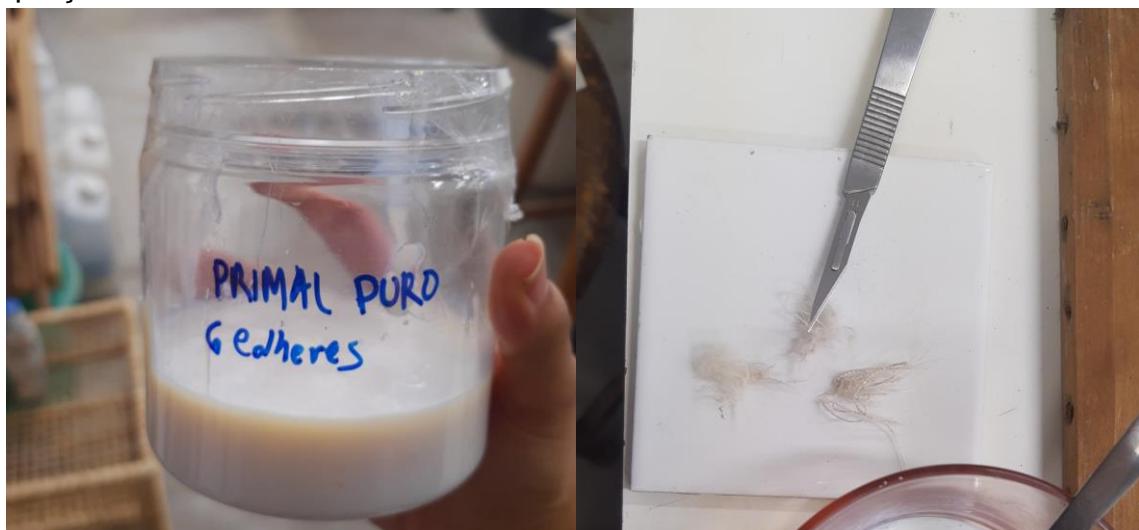
Figura 143 Adesivo utilizado

Figura 144 Desbaste dos fios

Na área inferior da obra, onde o tecido apresentava maior fragilidade, alguns furos foram notados e precisaram de obturações, feitas pelo verso, como tratamento. O processo consiste em aplicar fibras obtidas dos fios de tecido de linho desbastadas e saturadas com adesivo, neste caso, Primal, diluído em água deionizada na proporção 1:1.

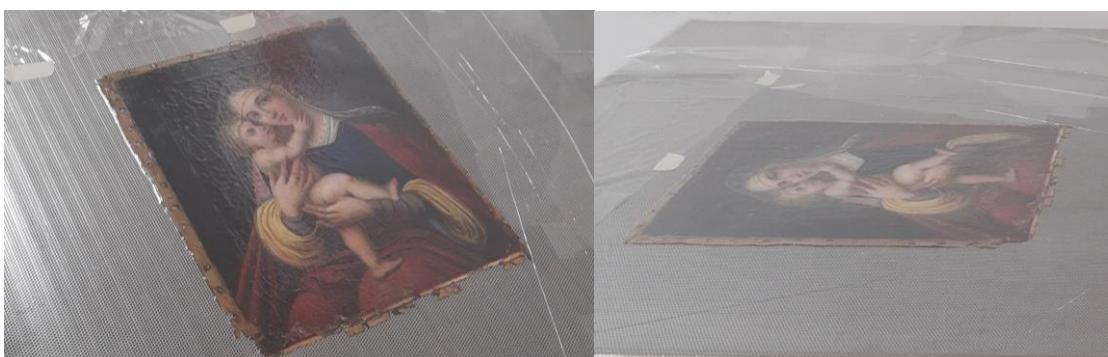
Figura 146 e Figura 147 Obra sendo planificada na mesa de sucção

O concheamento dos craquelês permanecia um problema, além da memória de dobra das bordas, então o tratamento de planificação em mesa de sucção foi necessário. A obra permaneceu por cerca de 30 minutos sob a pressão feita pelo aspirador da mesa de sucção e os resultados foram excelentes.

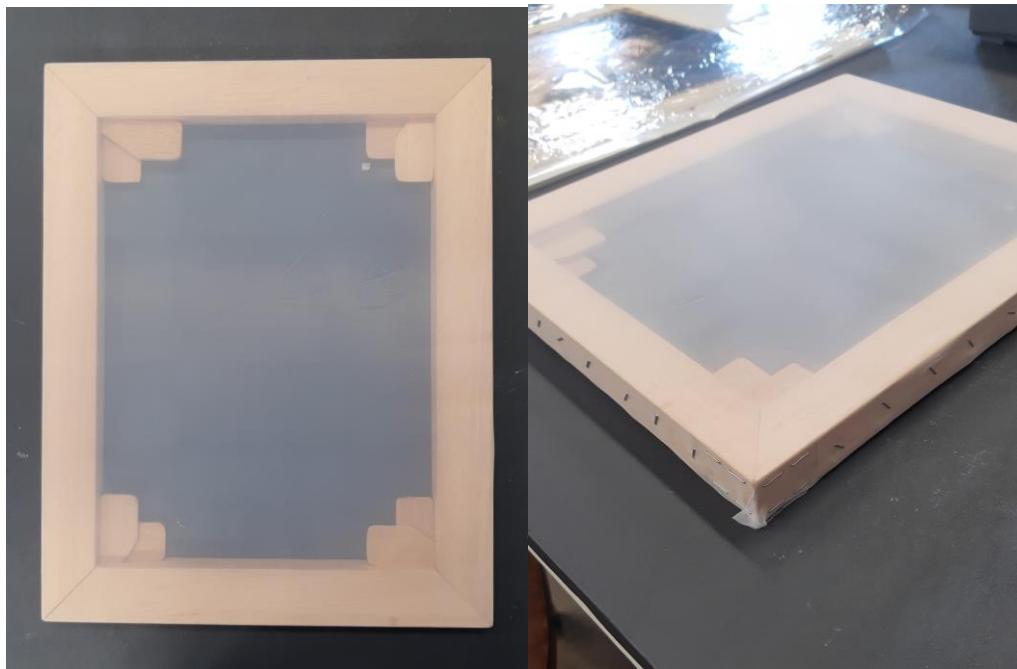
Figura 148 e Figura 149 Resultado da tela de serigrafia estirada

Para o estiramento da obra se optou pelo reentelamento solto, técnica sistematizada por Alessandra Malesan.

O tecido escolhido foi o nylon, por não exigir preparo prévio e garantir a transparência do verso da obra, permitindo o monitoramento, já que a obra passou por ataque biológico.

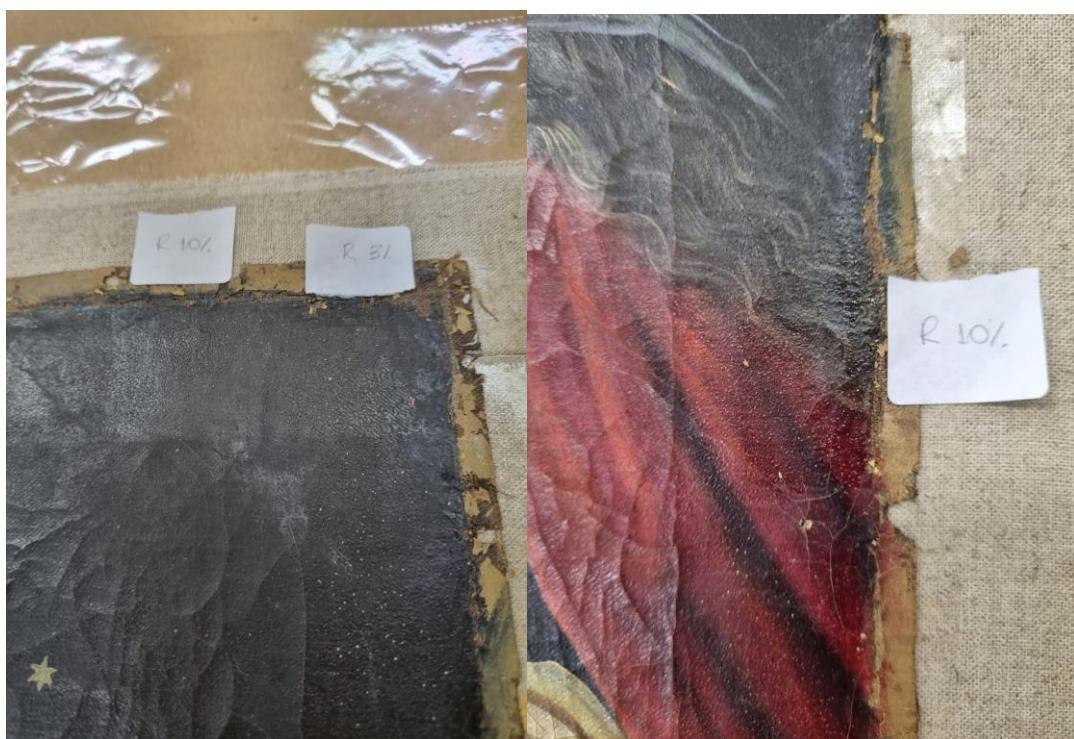
Figura 150 Comparação entre diferentes diluições do verniz

Figura 151 Área de teste para aplicação do verniz

Como material foi escolhido o verniz Regalrez, diluído em White Spirit, com concentração de 10% após teste feito com 3% e 10%. O primeiro valor não gerou a saturação desejada. Para evitar marcas, o método de aplicação escolhido foi a trincha macia e larga.
