RESTAURAÇÃO DA OBRA MARIA ESTRELA DA MANHÃ

Restauração da Obra Maria Estrela da Manhã

Trabalho de Conclusão de Curso apresentado à  
Graduação de Conservação e Restauração de  
Bens Culturais Móveis da Escola de Belas Artes  
da UFMG, como requisito para obtenção do  
título de bacharel em conservação-restauração de  
bens culturais móveis.

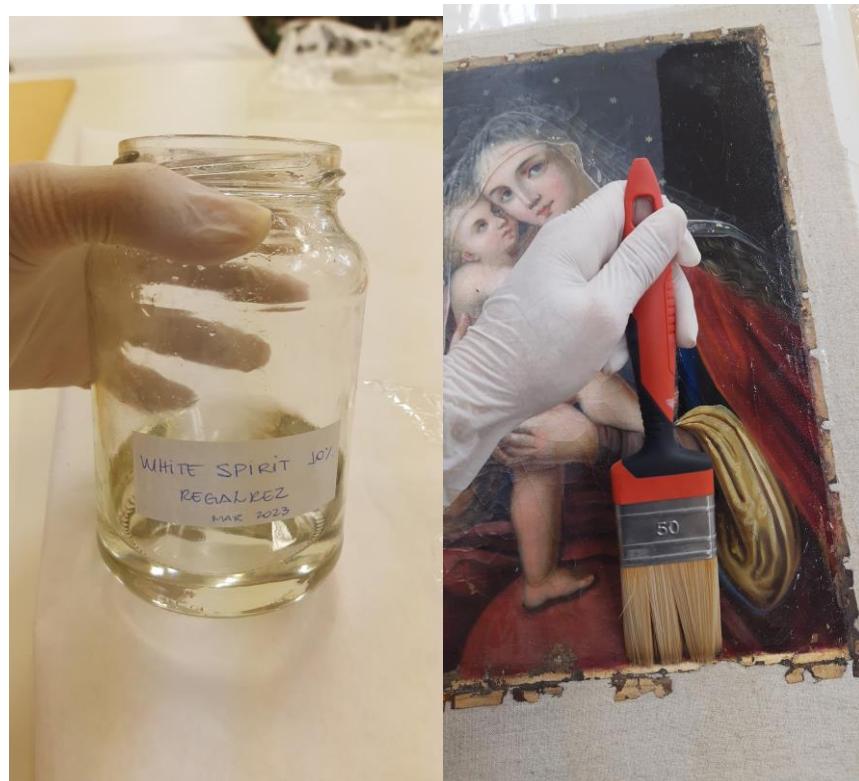
Figura 152 Verniz utilizado

Figura 153 Aplicação do verniz com trincha macia

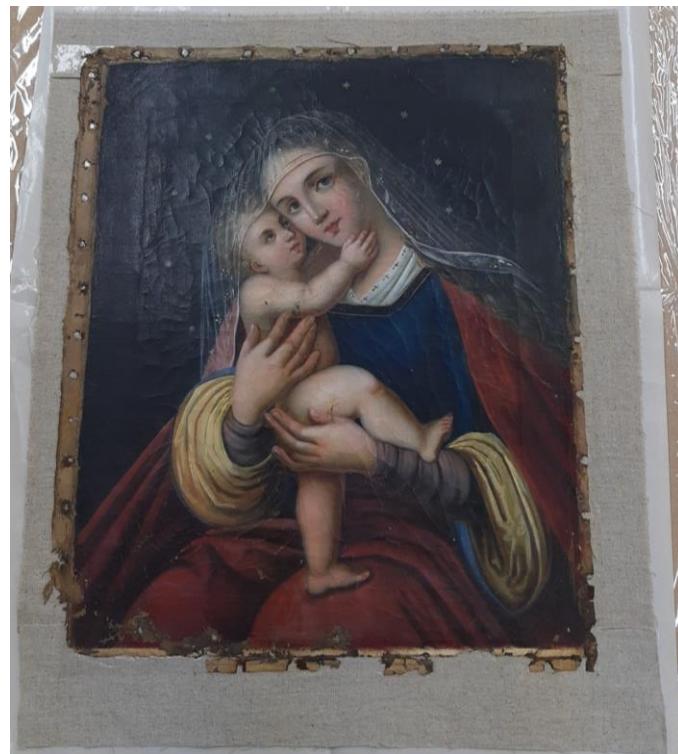
Figura 154 Resultado final da aplicação de verniz de interface

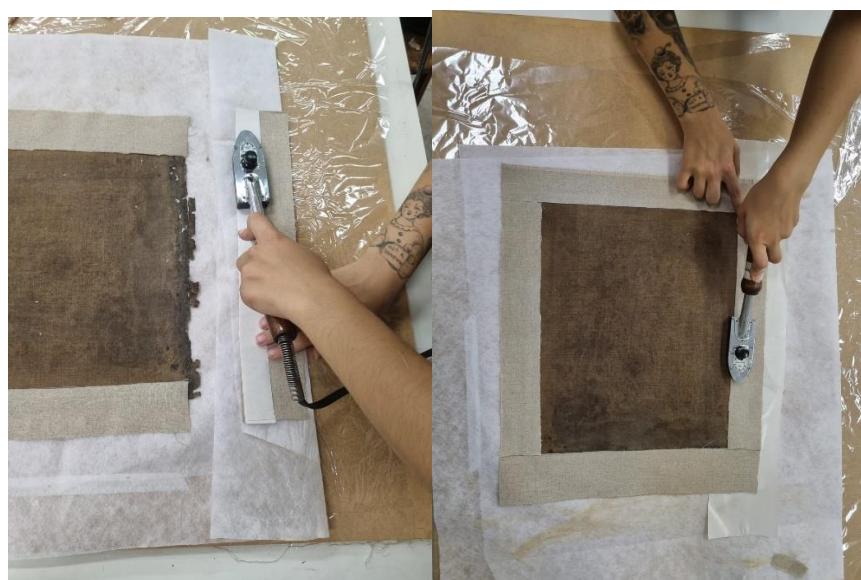
Figura 155 Aplicação do BEVA filme na tira de tecido

Figura 156 Aplicação do reforço de borda com espátula térmica

As tiras do tecido foram cortadas em 7 centímetros para a borda inferior, mais fragilizada, e 5 centímetros para as demais.

O adesivo escolhido foi o BEVA filme, estável, ativado com calor e aplicado por espátula térmica.

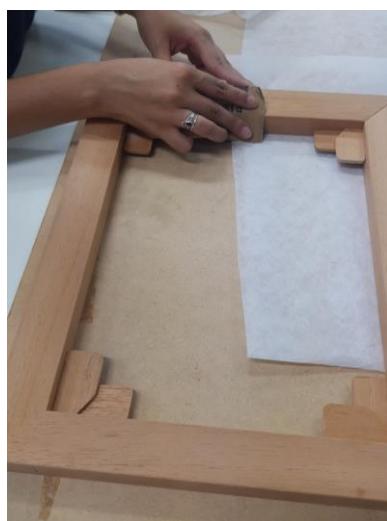
Figura 157 Arredondamento de bordas do chassi

Mesmo com as características desejadas, como a presença de cunhas, uma maior espessura, para que fique mais distante da parede, e a presença dos chanfros, o novo chassi foi lixado e teve seus cantos arredondados para evitar tensões na obra e não gerar novas marcas.

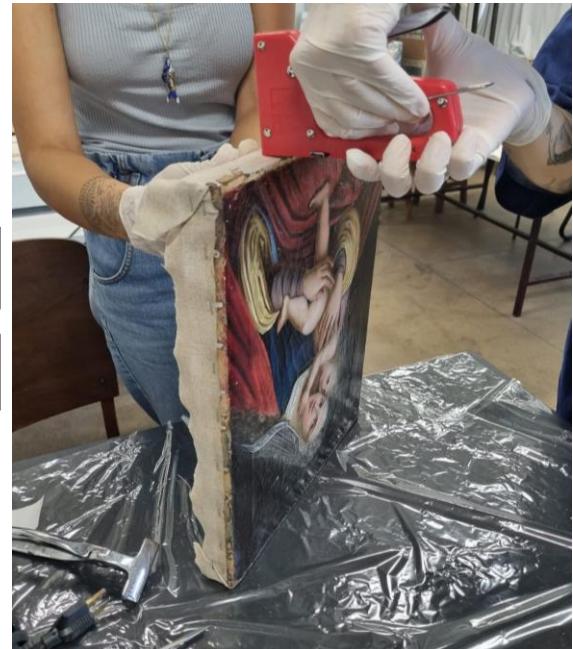
Figura 158 Esquema estiramento chassis

Figura 159 Estiramento em execução

3- Prender entre 1 e 2. Sempre em lados opostos para não criar diagonais.

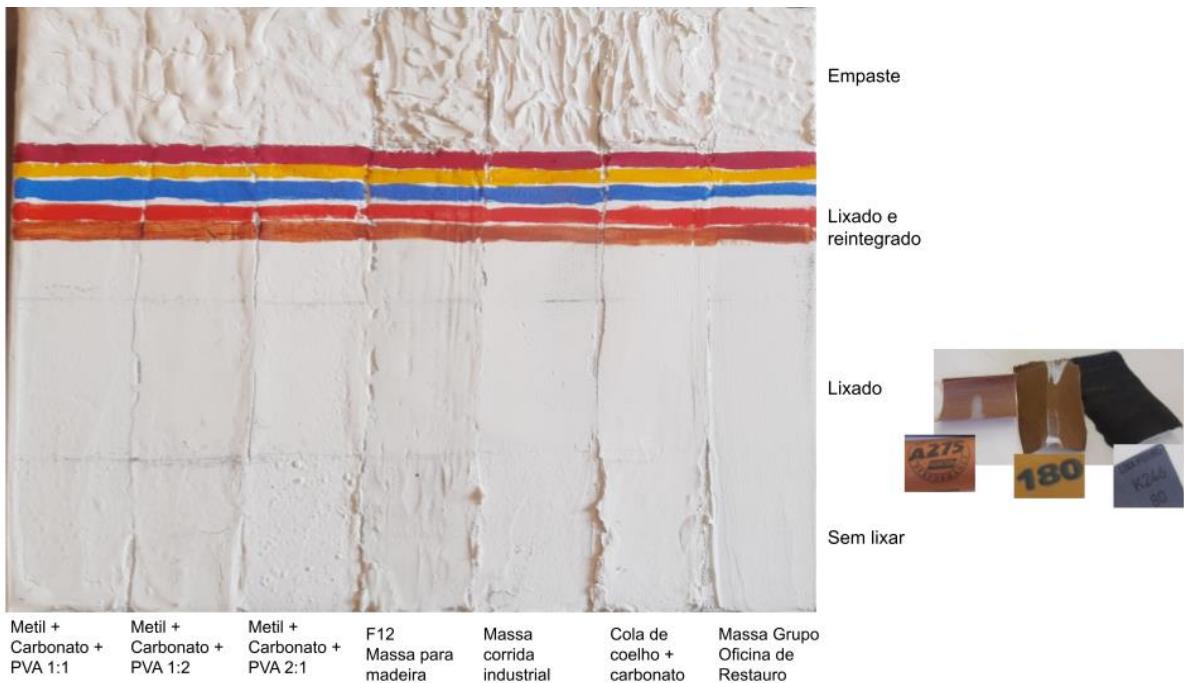
Figura 160 Protótipo massas de nivelamento

A massa escolhida para nivelamento foi a mistura entre cola de coelho e carbonato de cálcio. Testes prévios em protótipos foram realizados e as características de maleabilidade e textura suave foram priorizadas.

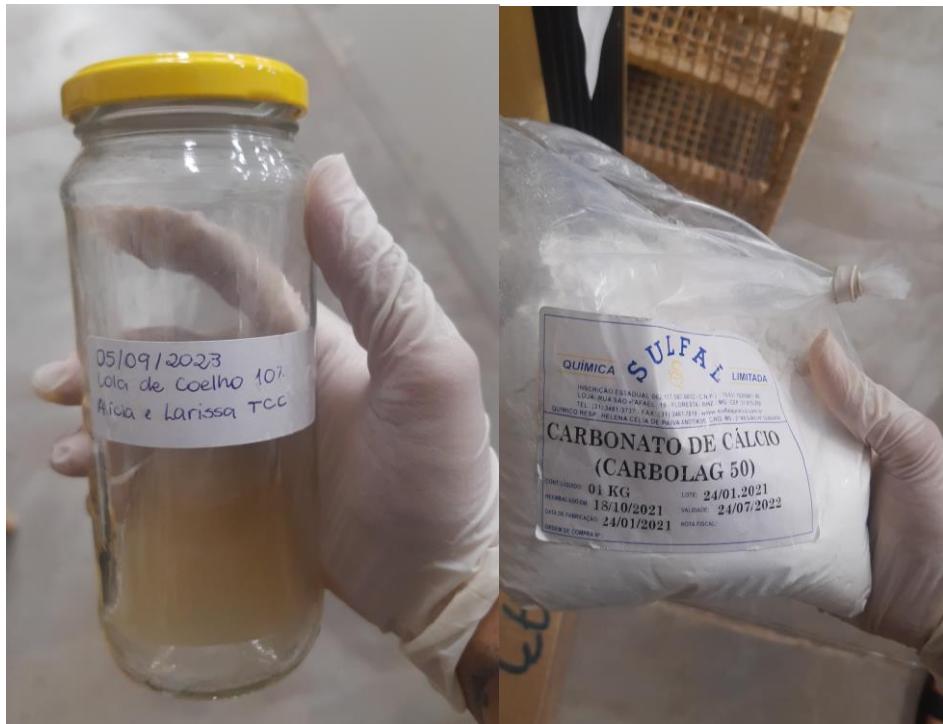
Figura 161 e Figura 162 Materiais utilizados para a massa de nivelamento

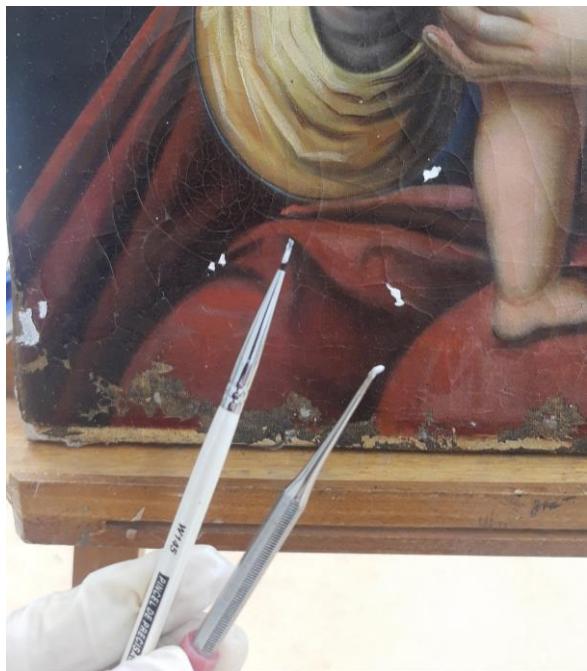
Figura 163 Ferramentas empregadas no nivelamento

A aplicação se deu de forma delicada com pincel fino e espátula pequena, os maiores picos foram alisados com swab embebido em água deionizada e as lacunas onde houve necessidade foram lixadas com lixa fina.

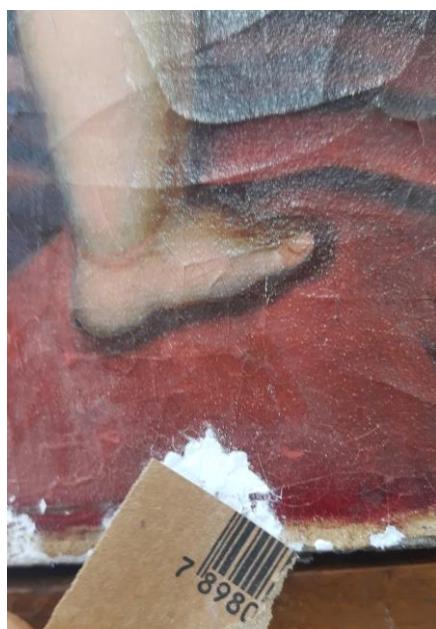
Figura 164 Lixamento do nivelamento

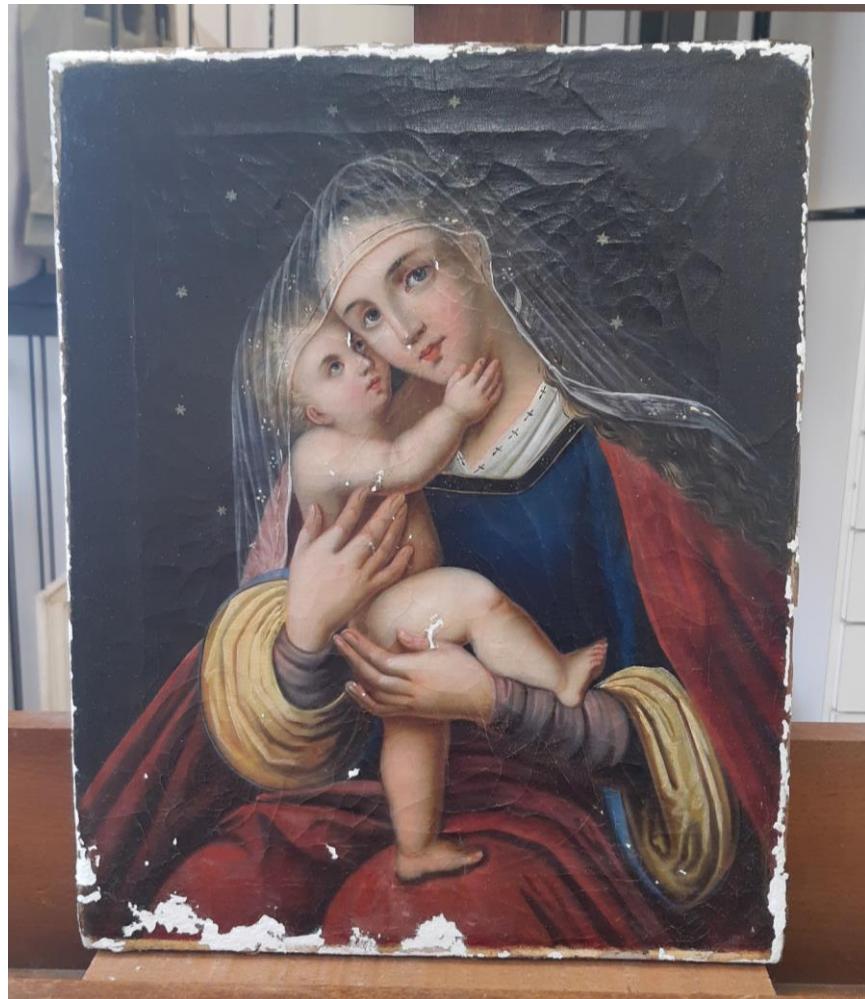
Figura 165 Resultado do nivelamento

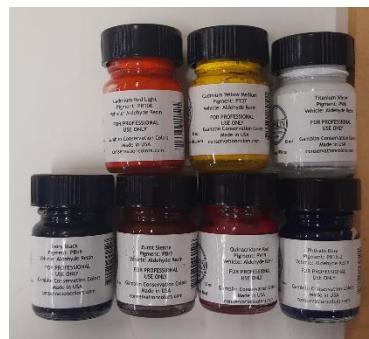
Figura 166 Tintas utilizadas na reintegração cromática

Nas áreas de fundo da pintura as cores utilizadas foram Burnt Sienna PBr7, Phthalo Blue PB15:2 e Ivory Black PBk9. Para o vermelho do manto Burnt Sienna PBr7, Quinacridone Red PV19, Cadmium Red Light PR108 e Ivory Black PBk9. Nas bordas claras Titanium White PW6, Yellow Medium PY37 e Burnt Sienna PBr7. Nas pequenas áreas de perda na cor azul do manto Titanium White PW6 e Phthalo Blue PB15:2. Nas perdas em amarelo Yellow Medium PY37 , Phthalo Blue PB15:2 e Titanium White PW6.

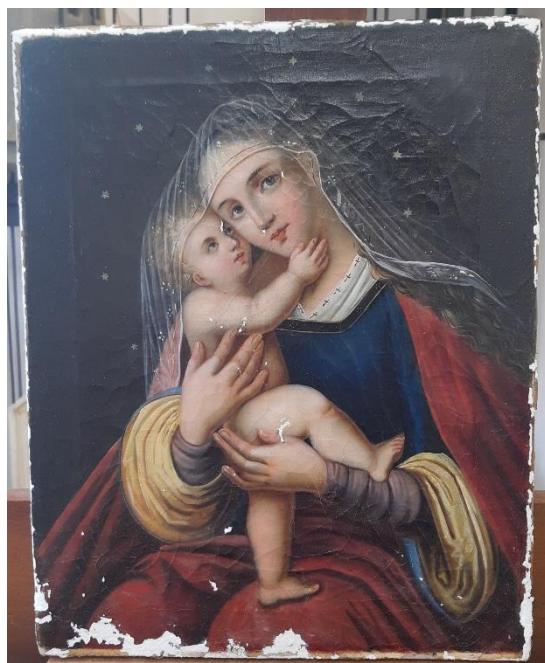
Figura 167 Antes da reintegração

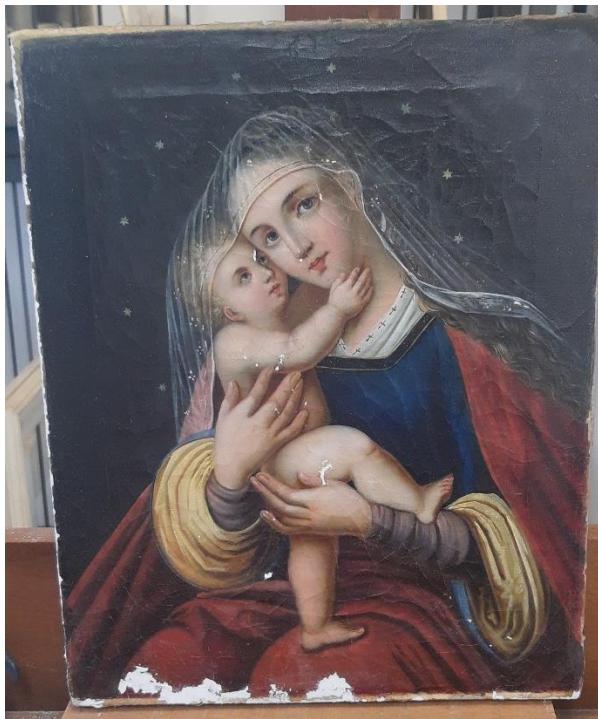
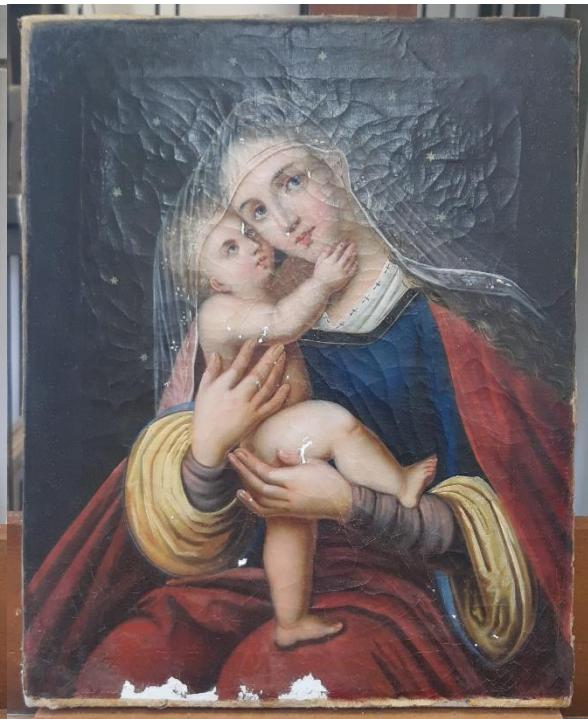
Figura 168 Reintegração das áreas laterais

Figura 169 Reintegração de parte do manto

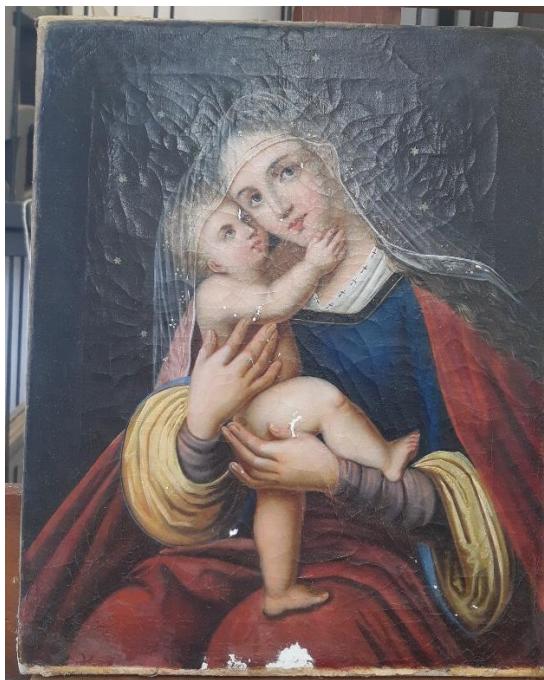
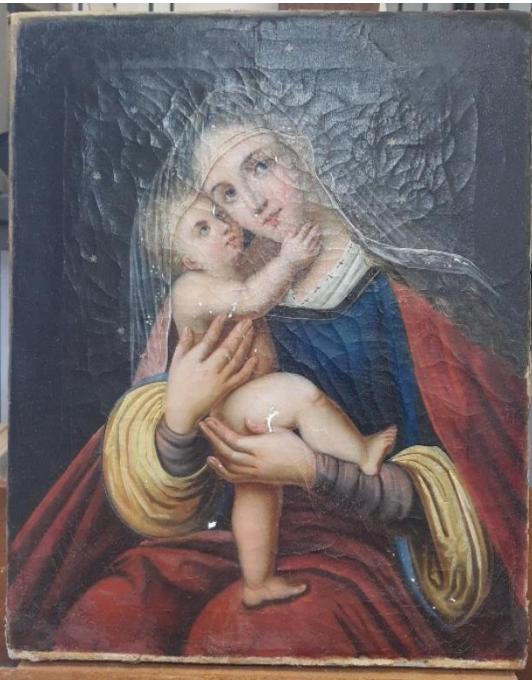
Figura 170 Reintegração de parte do manto

Figura 171 Reintegração da área vermelha concluída

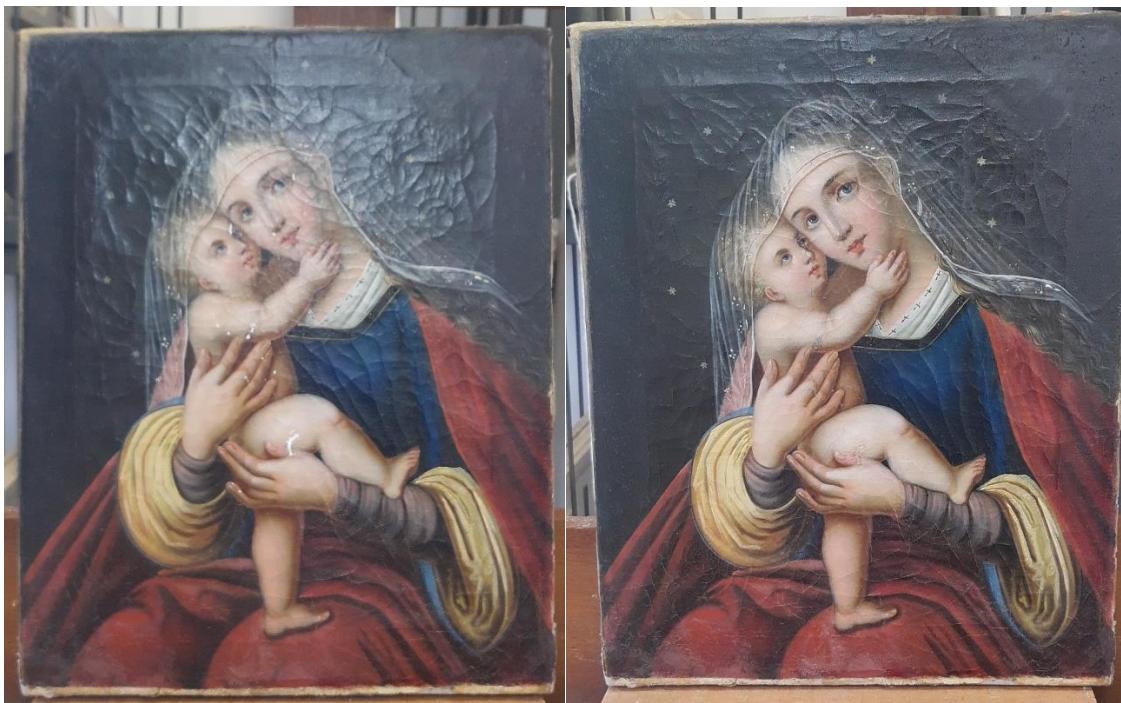
Figura 172 Reintegração das pequenas áreas em amarelo e azul

Figura 173 Finalização da Reintegração Cromática
