**Tarja do Retábulo da Irmandade de Nossa Senhora do Rosário:
Conservação/Restauração de Talha Policromada.**

Trabalho de conclusão de curso (TCC) apresentado ao Curso de Conservação/Restauração de Bens Culturais Móveis da Escola de Belas Artes da Universidade Federal de Minas Gerais, como requisito parcial para obtenção do título de Bacharel em Conservação/Restauração de Bens Culturais Móveis.

Título: Tarja do Retábulo de Nossa Senhora do Rosário.

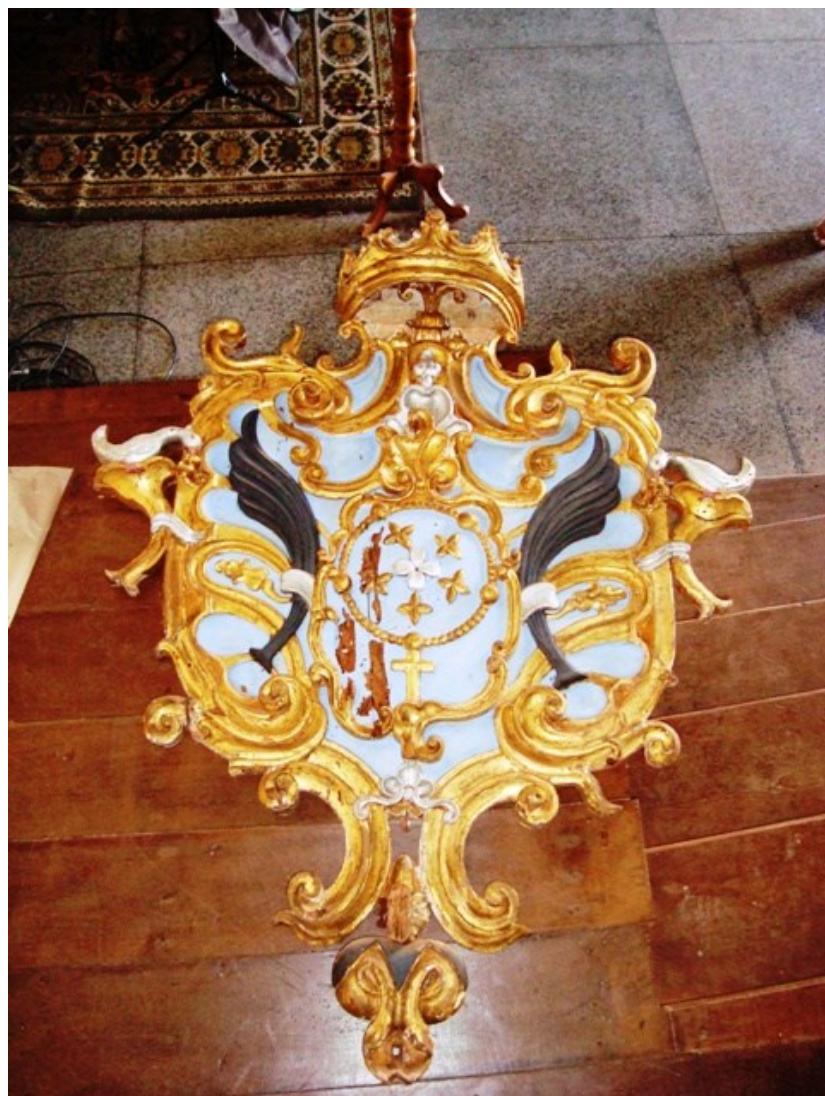
**Figura 01 – Fotografia da Tarja logo após sua retirada do seu local de origem.
(Foto : Thiago P. Botelho)**

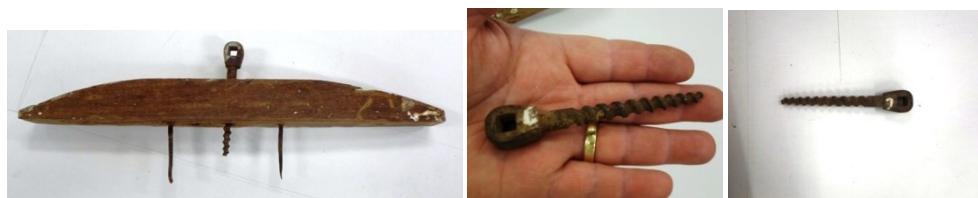
No verso encontramos uma peça de madeira cedro fixada no verso, à altura da coroa, com dois cravos e um parafuso especial que aparentemente se destina a sustentar a tarja no alto do retábulo. Os cravos e parafusos eram forjados peça por peça inclusive o parafuso especial.

Figura 08 – Recurso usado para suspensão da tarja no retábulo

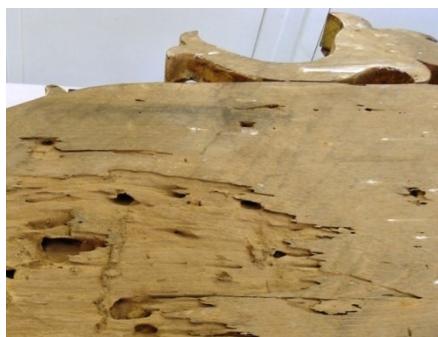
A obra apresenta marcas de instrumentos, sendo na parte interna do coroamento, algumas partes da lateral e no verso, onde é possível observar marcas, de formões e plainas manuais. Observam-se marcas de plaina larga no sentido transversal da peça.

**Figura 10 – Marcas de plaina manual.
(Foto : Ruy Caldeira)**

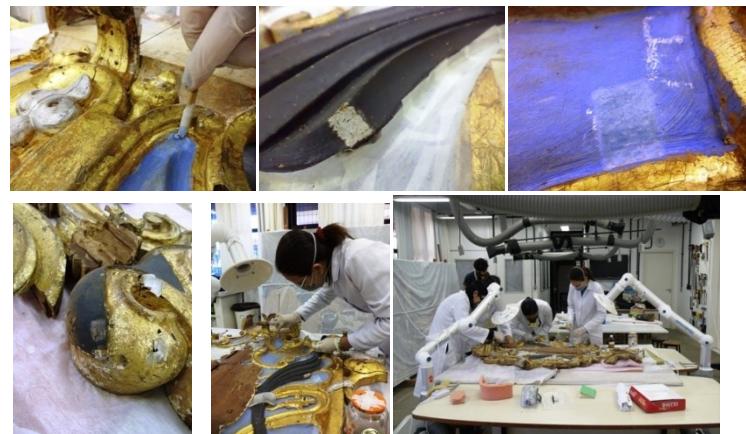
As análises realizadas por Moresi, no Laboratório de Ciências da Conservação, LACICOR/CECOR, identificou preparação constituída por carbonato de cálcio e cola proteica. Os cortes estratigráficos demonstraram que existiam camadas de verniz original por sobre as folhas metálicas. Nas palmas há uma segunda camada mais espessa de cor amarelada identificada como goma arábica. Esta definição sobre a existência de camada original de verniz foi importante para a definição dos critérios sobre o tratamento. Também foram identificados o pigmento azul da Prússia e branco de chumbo. **Fig.11 (ver laudo em anexo)**

Figura 11 - locais dos exames estratigráficos (Fotos : Ruy caldeira e Lenice)

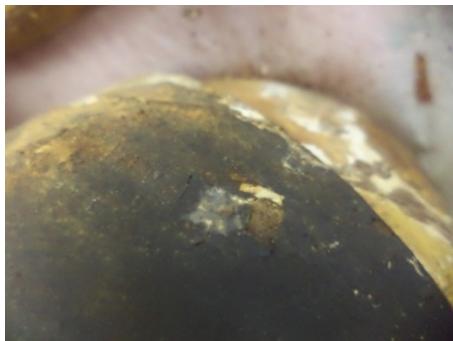
Prospecção feita no escuro do trilobado. Foto: Lenice Leite.

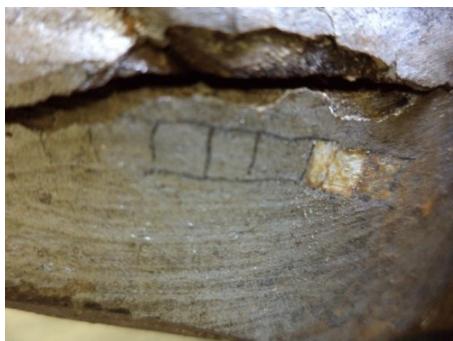
Prospecção no pássaro. Foto: Lenice Leite.

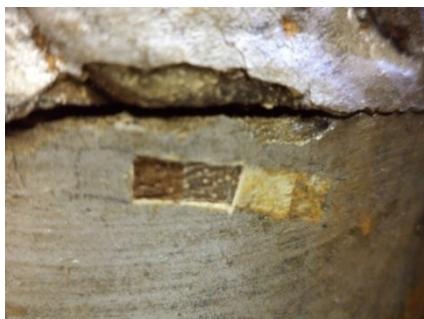
Prospecção no pássaro. Foto Lenice Leite

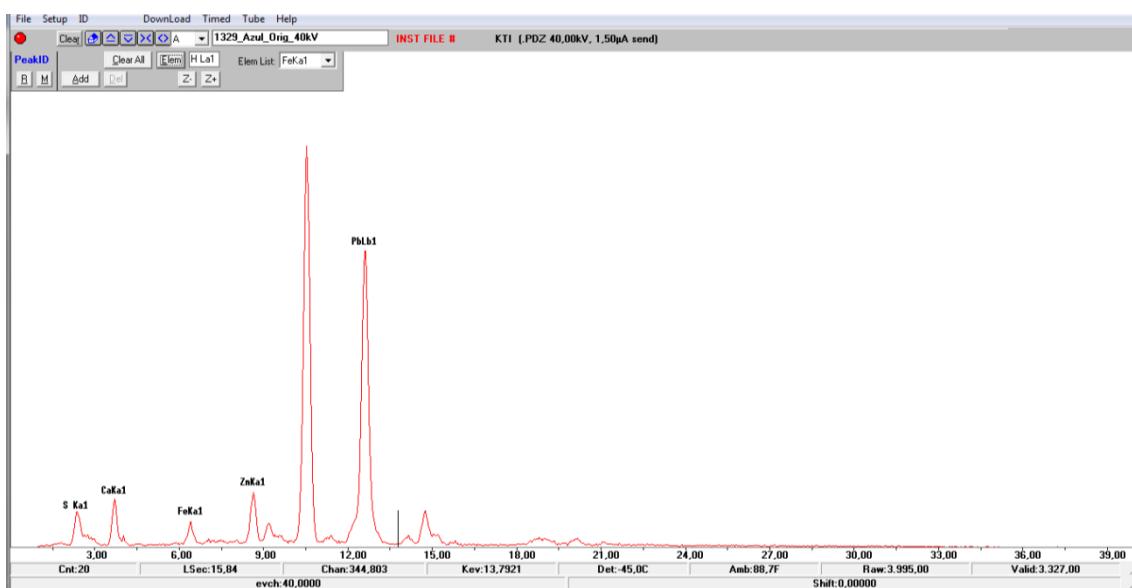
Figura 1 – Azul claro original do fundo. Elementos químicos presentes: enxofre, ferro, zinco e chumbo.

Os exames mostraram que a camada azul escura original (Fig. 1) é constituída de azul da Prússia, branco de chumbo e aglutinante protético (Fig. 13). A repintura azul clara (Fig. 2) é uma tinta alquídica (Fig. 14) de azul ultramar misturado ao caulim. A repintura marrom do trilobado é óxido de ferro (Fig. 4). O vermelho da pata da ave (Fig. 8) é uma repintura mostrando a presença de pigmentos brancos de bário e de zinco e vermelho de óxido de ferro.

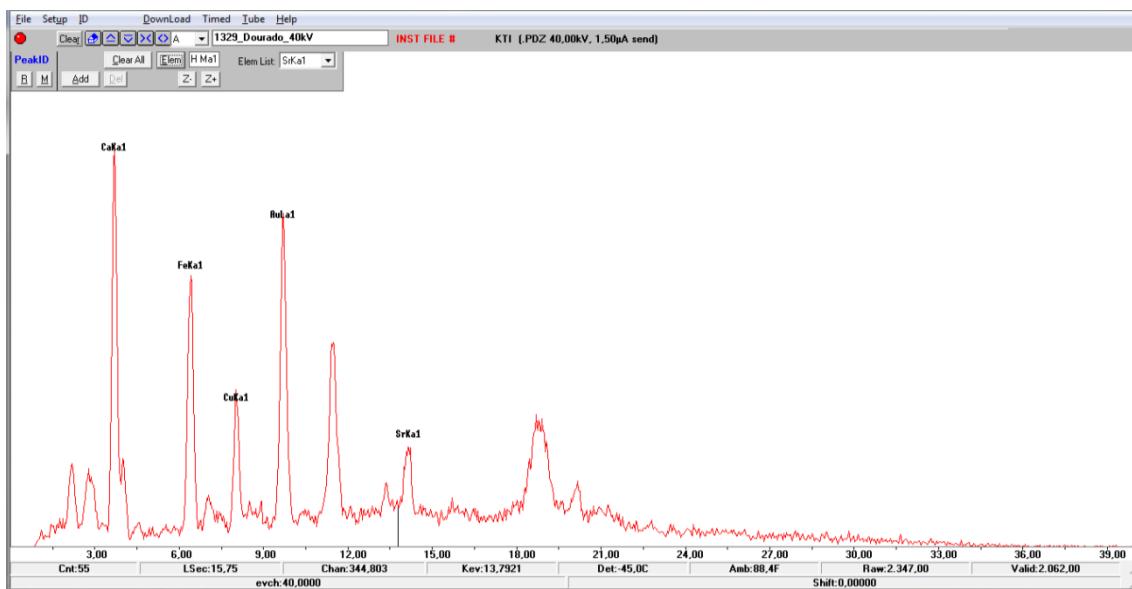
Figura 3 – Dourado. Elementos químicos presentes: cálcio, ferro, cobre, ouro e estrôncio.

De acordo com as análises, a preparação é branca sendo constituída de carbonato de cálcio e cola protéica (Fig. 11), possivelmente cola animal, pela solubilidade em água. O douramento (Fig. 3) e a folha de prata foram aplicados sobre bolo ocre claro na técnica à base d'água. O estudo estratigráfico mostrou uma camada delgada aplicada sobre essa folha metálica e, na palma foi aplicada uma segunda camada amarelada, mais espessa, identificada como goma arábica (Fig. 12). Essa segunda camada protegeu a folha de prata e proporcionou aspecto amarelado à prata, nas palmas. Nas aves, quadrifolhas, conchas e fitas ocorreu uma pequena alteração da folha metálica tornando-se em algumas áreas mais escura, por ter apenas uma película fina sobre ela (Fig. 10). A umidade contribuiu também para alteração da folha de prata. Uma repintura espessa de tinta metálica à base de alumínio (Fig. 6) e aglutinante oleoso foi aplicada nestas áreas. O estudo estratigráfico mostrou ainda a presença de camada espessa preta de repintura, penetrando na camada marrom amarelada (Fig. 9). Essa repintura preta das palmas é uma tinta alquídica (Fig. 15) contendo pigmento preto misturado aos brancos de zinco e de bário e marrom de óxido de ferro.

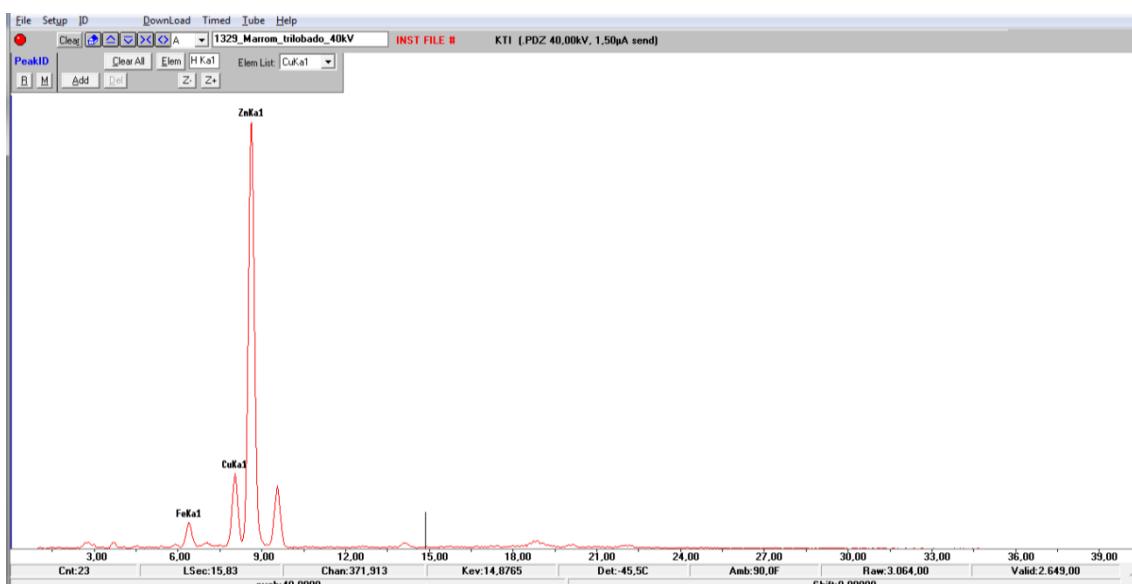
Figura 4 – Marrom do trilobado. Elementos químicos presentes: ferro e cálcio.

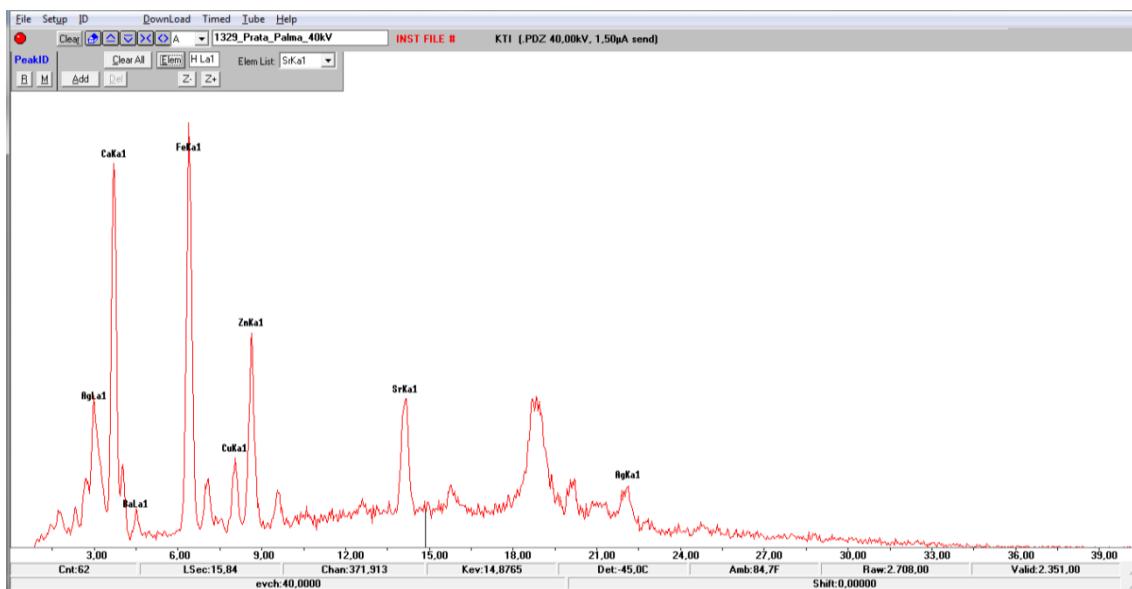
Figura 5 – Prata da palma. Elementos químicos: prata, cálcio, bário, ferro, cobre, zinco e estrôncio.

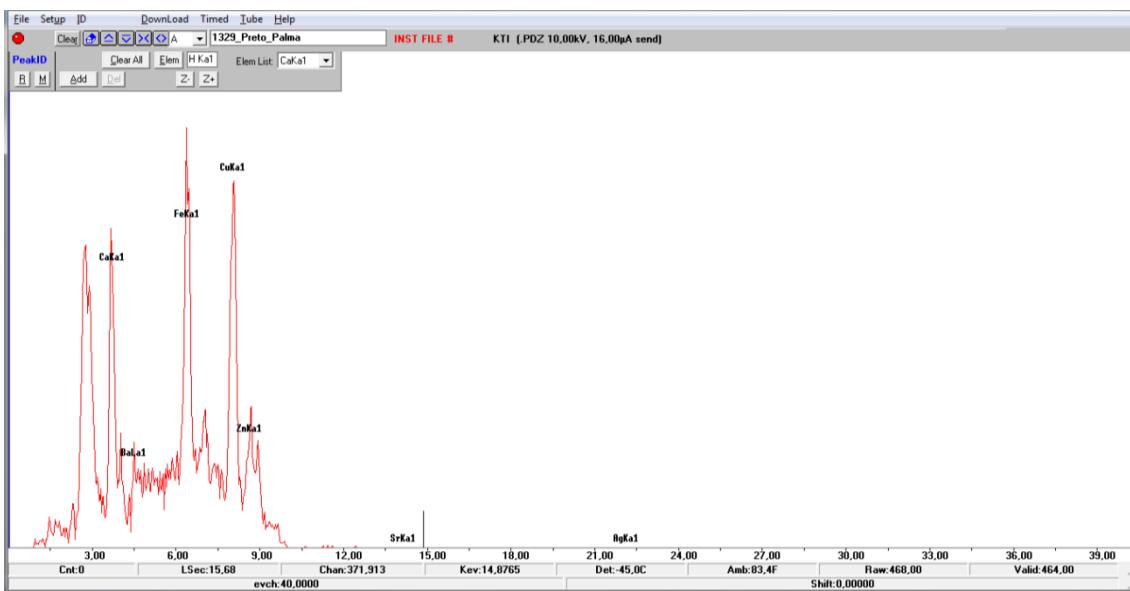
Figura 7 – Preto, palma. Elementos químicos presentes: cálcio, bário, ferro, cobre e zinco.

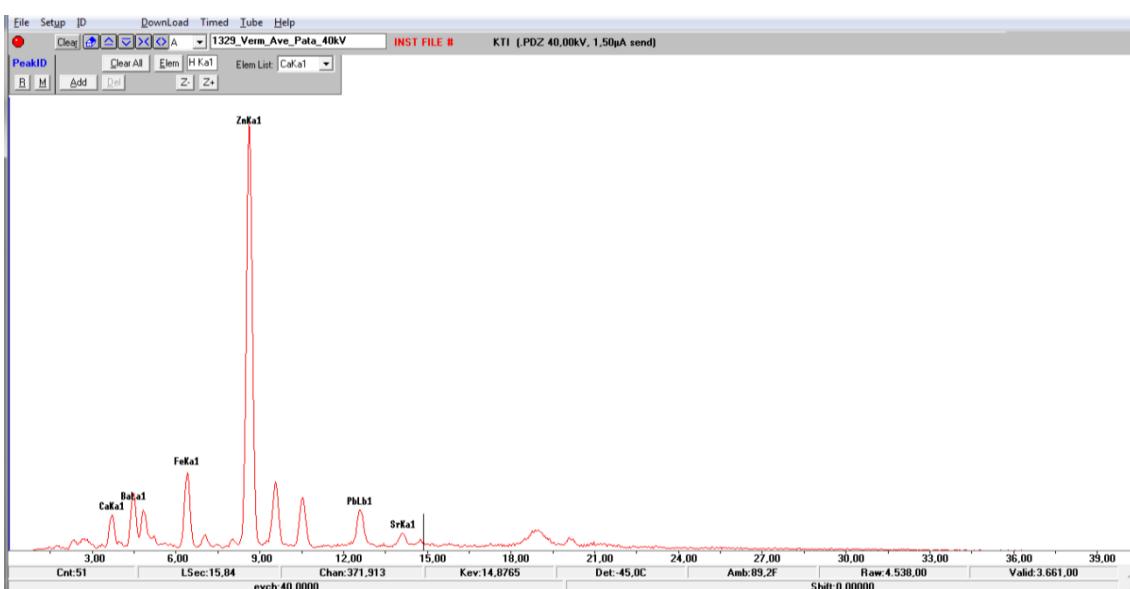
Figura 8 – Vermelho, pata da ave. Elementos químicos presentes: cálcio, bário, ferro, zinco, chumbo e estrôncio.

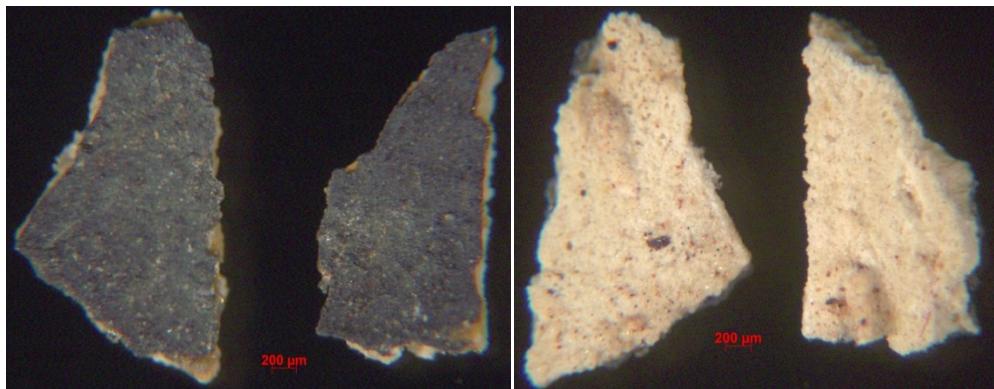
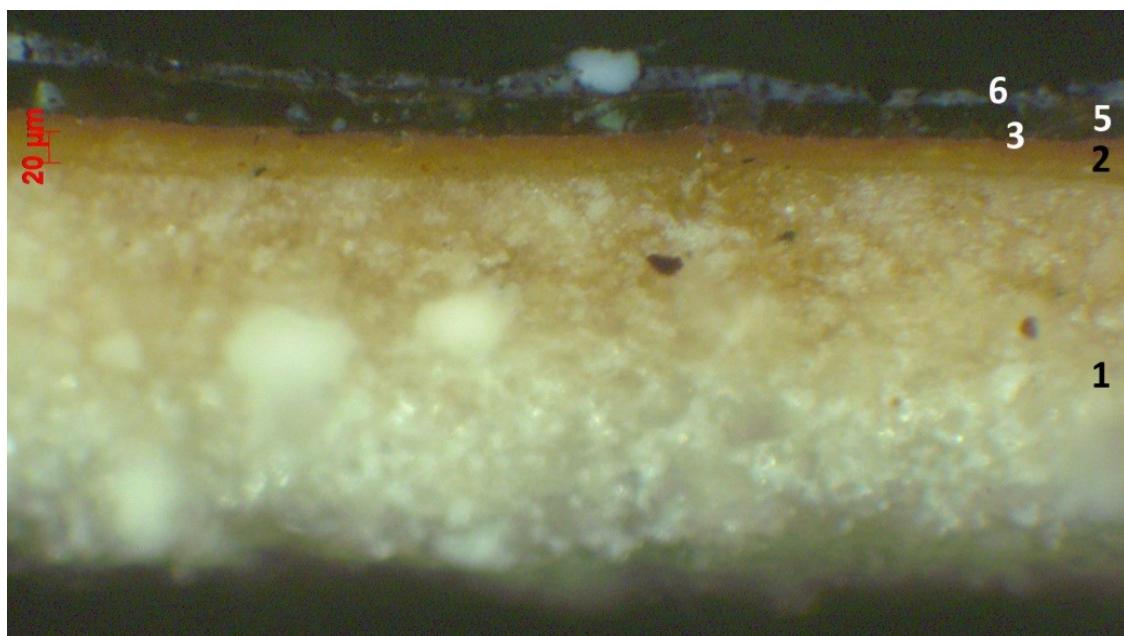
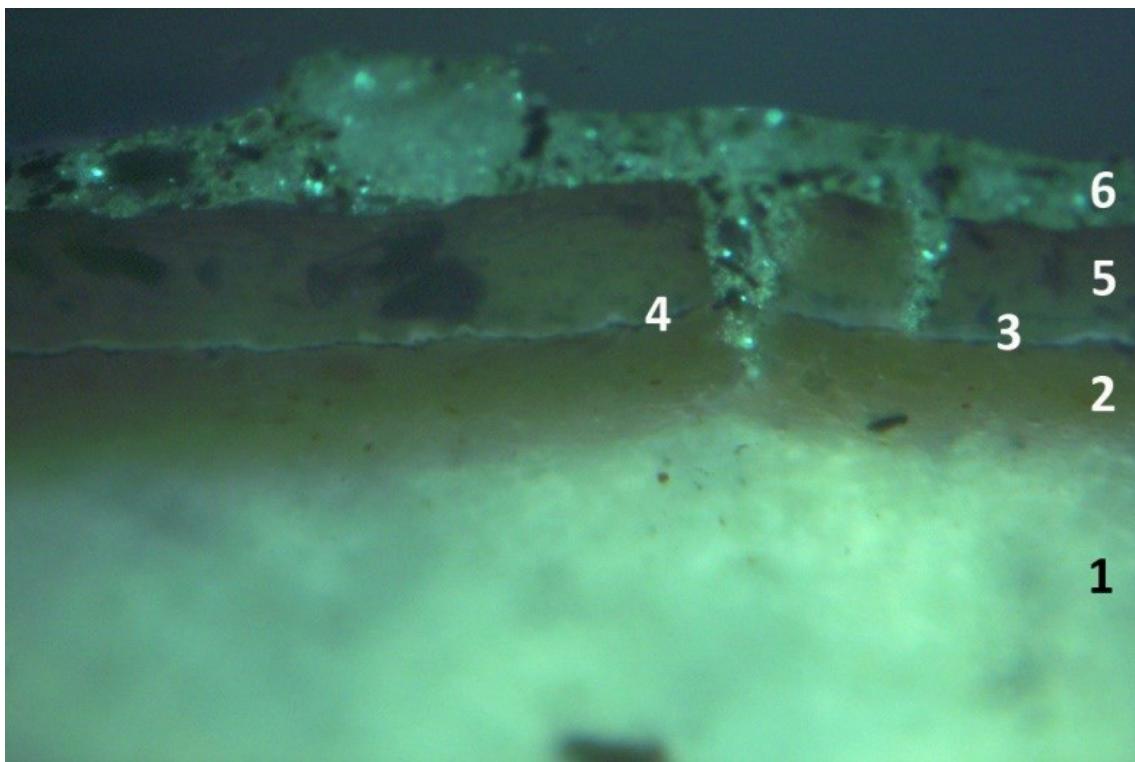
Figura 9 – Amostra 1, Palma. Fragmentos, (a) frente e (b) verso. Corte estratigráfico aos microscópios (c) ótico e (d) fluorescência ao ultravioleta mostrando as seguintes camadas: 1 preparação branca, 2 bolo ocre claro, 3 folha de prata, 4 transparente (delgada, visível na fluorescência ao ultravioleta), 5 marrom transparente, 6 preta (mistura de pigmento preto e branco, repintura penetra no craquelê). A camada delgada transparente apresenta fluorescência branca e a camada preta, 5, fluorescência esverdeada característica do branco de zinco.

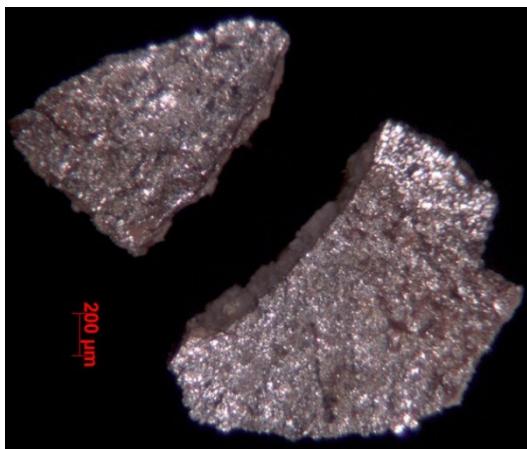
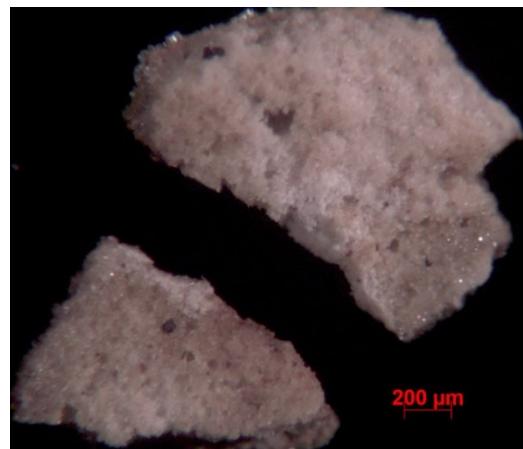
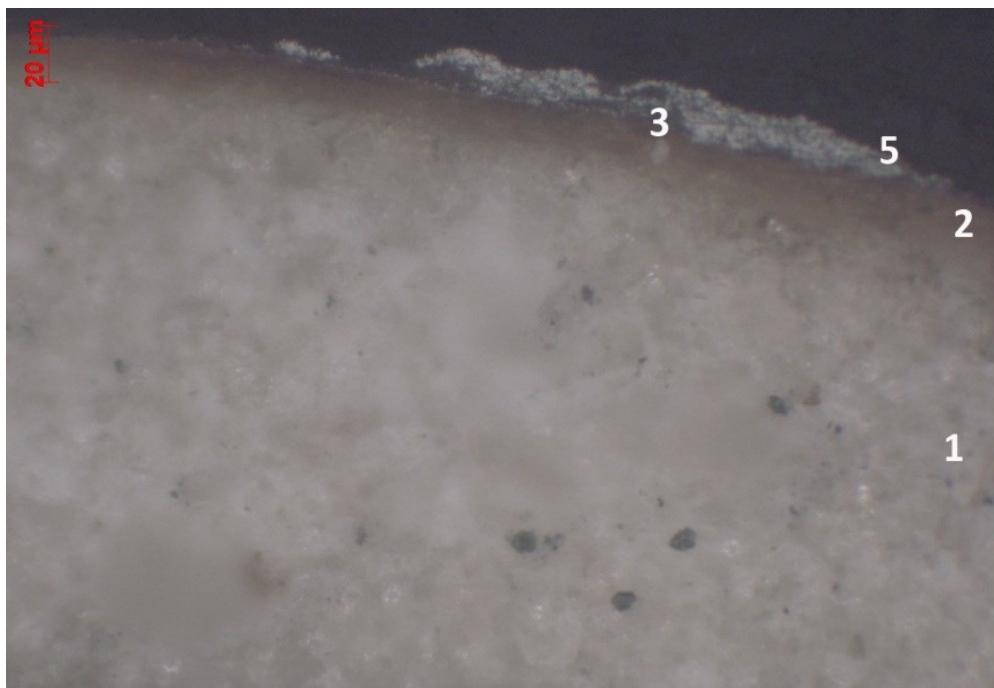
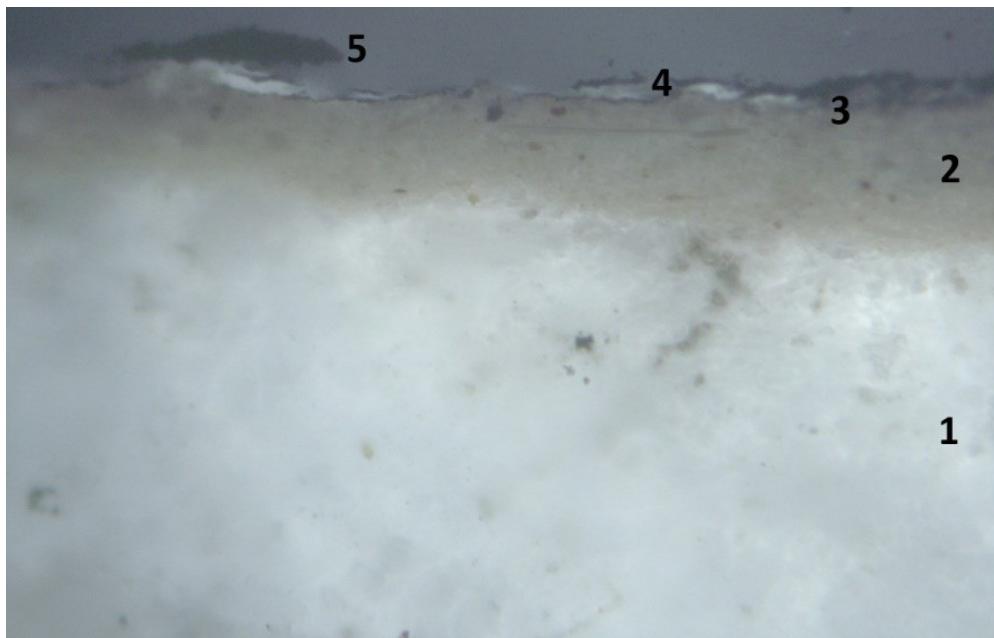
Figura 10 – Amostra 4, Ave. Fragmentos, (a) frente e (b) verso. Corte estratigráfico aos microscópios (c) ótico e (d) fluorescência ao ultravioleta mostrando as seguintes camadas: 1 preparação branca, 2 bolo ocre claro, 3 folha de prata, 4 transparente (delgada, visível na fluorescência ao ultravioleta), 5 purpurina prateada. A camada delgada transparente apresenta fluorescência branca.

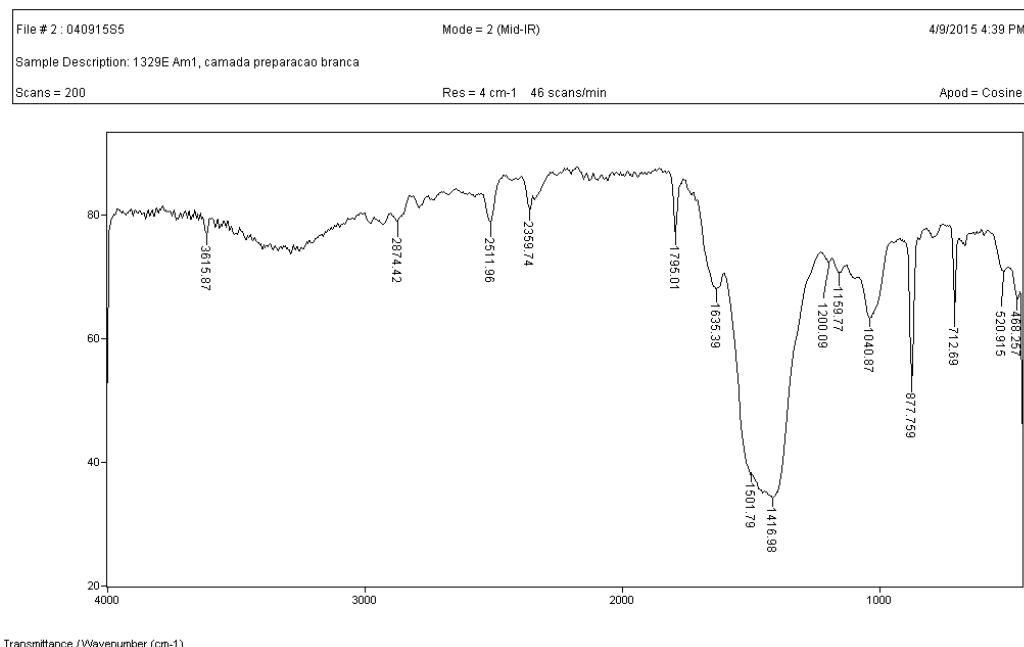
Figura 11 – Espectro no infravermelho da preparação branca, amostra 1, mostrando bandas características de carbonato de cálcio: 1795, 1416, 877, 712 cm⁻¹. A banda a 1635 cm⁻¹ sugere absorção de amida I (C=O) de proteína.

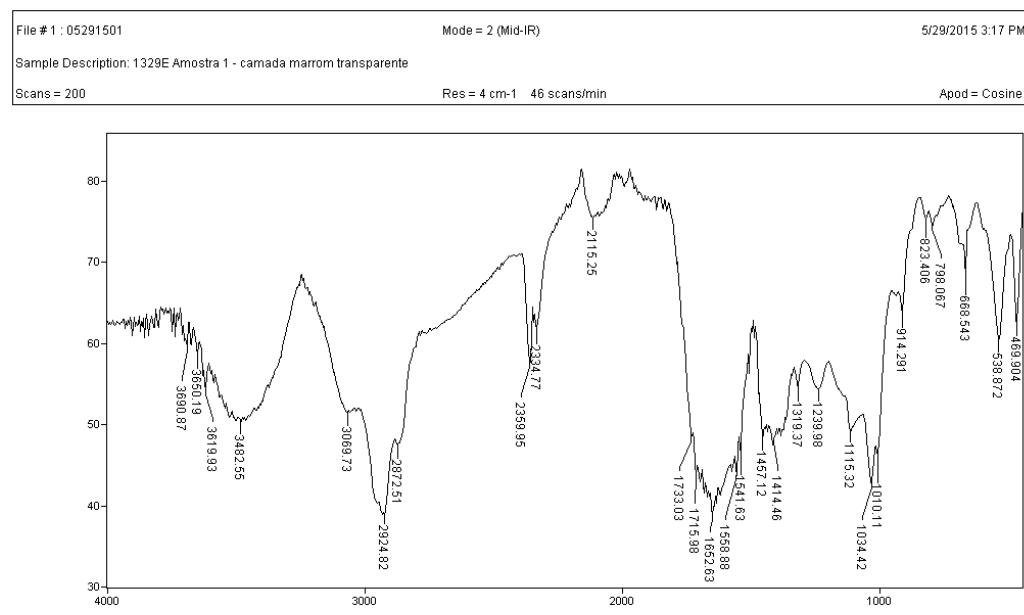
Figura 12 – Espectro no infravermelho da camada marrom transparente, amostra 1, mostrando absorções características de goma arábica: 3482, 2924, 1652, 1414, 1034 cm⁻¹.

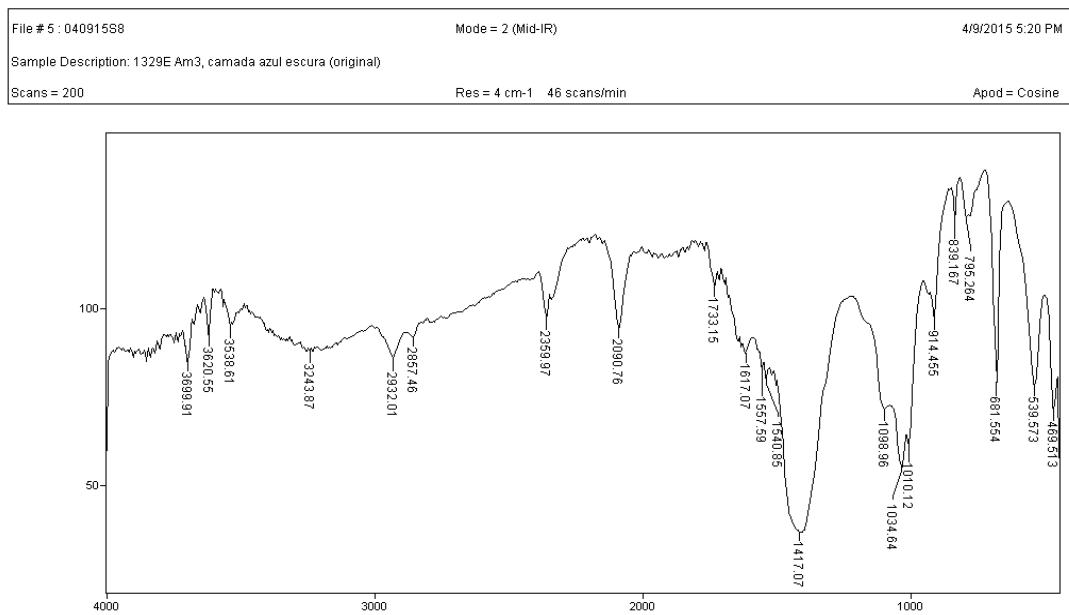
Figura 13 – Espectro no infravermelho da camada azul escura original, amostra 3, mostrando absorção em 2090 cm⁻¹, característica de azul da Prússia. As absorções em 3699, 3620, 3538, 1098, 1034, 1010 e 914 cm⁻¹ correspondem ao caulim. A banda em 681 cm⁻¹ é característica do branco de chumbo. As bandas em 1617 e 1540 cm⁻¹ sugerem aglutinante protéico.

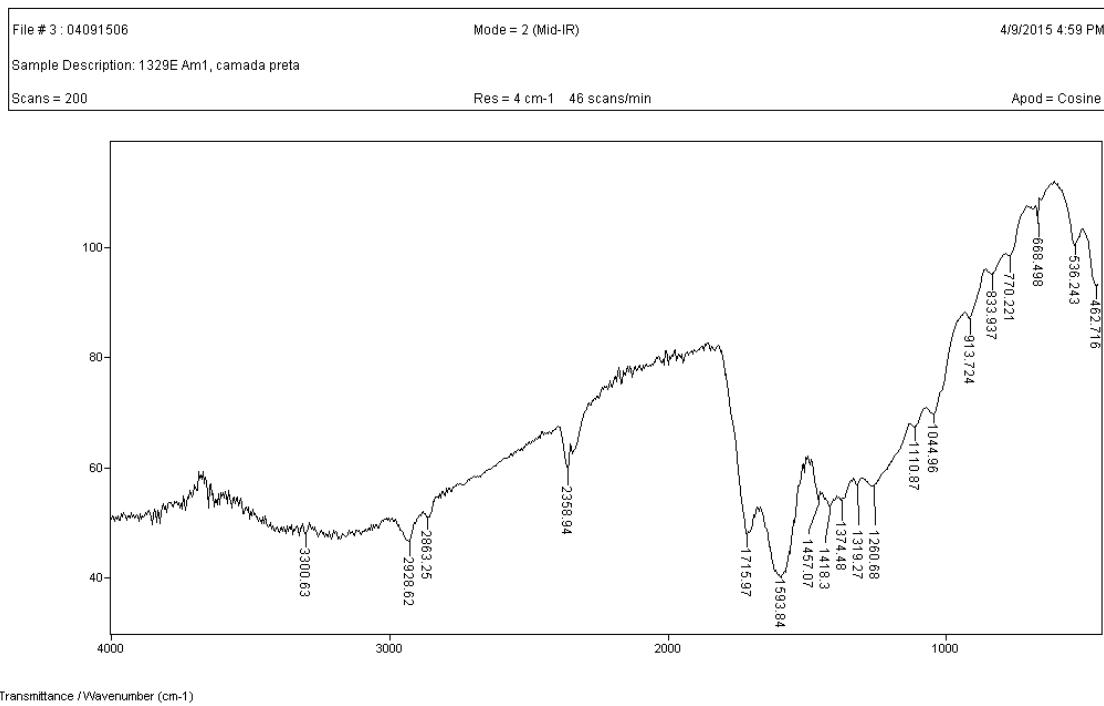
Figura 15 – Espectro no infravermelho da camada preta, amostra 1, mostrando absorções características de resina alquídica: 1715, 1593 (íon carboxilato de oxidação), 1457, 1418, 1374, 1319, 1260, 1110 e 1044 cm^{-1} .
