**RESTAURAÇÃO DA PINTURA ABSTRATA GEOMÉTRICA *CARTAZ* DO ARTISTA  
EDUARDO DE PAULA PERTENCENTE AO ACERVO ARTÍSTICO DA UNIVERSIDADE  
FEDERAL DE MINAS GERAIS**

Trabalho de Conclusão de Curso apresentado ao Curso de Conservação e Restauração de Bens Culturais Móveis da Universidade Federal de Minas Gerais, como requisito parcial para o grau de bacharela em Conservação e Restauração de Bens Culturais Móveis.

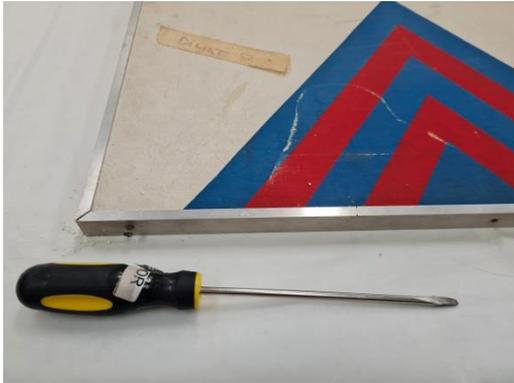
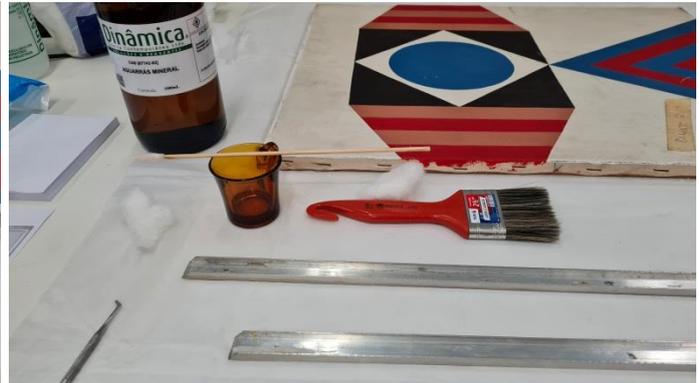
A moldura da obra é de alumínio. Seu estado de conservação era bom, apesar de possuir sujidades, manchas, arranhões e pedaços da camada pictórica aderidos em algumas de suas partes interiores. Não possuía corrosão. Ela é presa na tela por pequenos parafusos, alguns deles estavam enferrujados.

A moldura simples de alumínio, foi removida com auxílio de chave de fenda. E em seguida foi limpa com trincha, aguarrás e algodão, e com o auxílio do bisturi tentou-se sem grandes sucessos remover parte da camada pictórica e da base de preparação que ficou aderida à moldura.

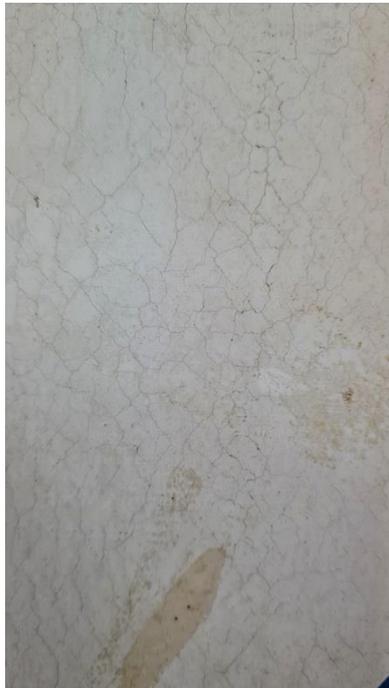
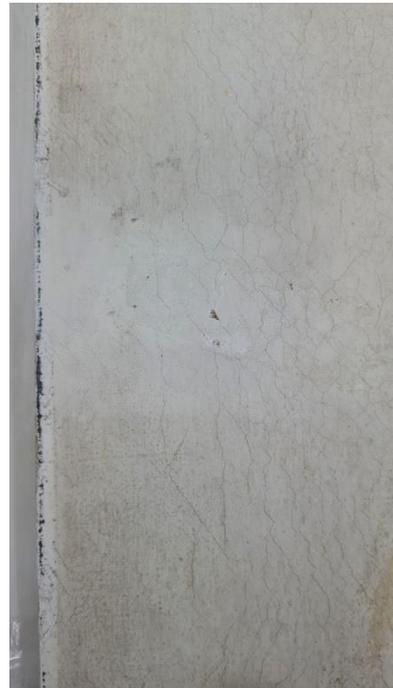
Havia três manchas de adesivos que prejudicavam muito a leitura da obra. As primeiras tentativas de retirá-las foram feitas mecanicamente com bisturi e ferramentas odontológicas, porém não houve sucesso. A tentativa seguinte se deu com o auxílio de um *swab* levemente umedecido com acetona (o processo foi feito com cuidado e cautela, visto que, como já apresentado anteriormente, a acetona sensibiliza a tinta), bisturi e ferramentas odontológicas. Obteve-se êxito na tentativa e os adesivos foram retirados.

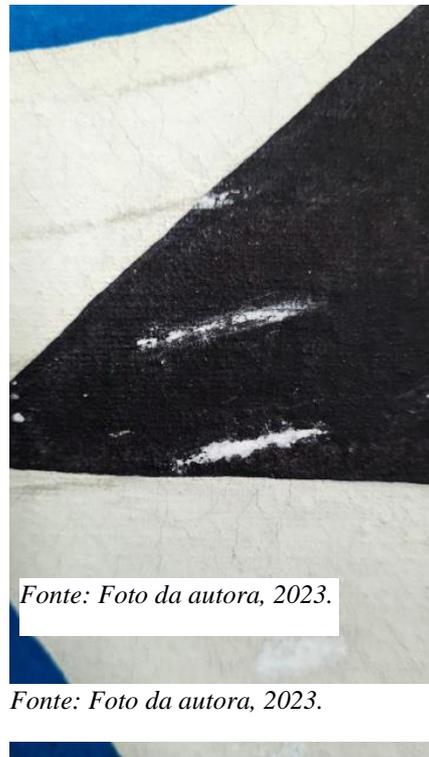
*Figura 59 – Área central nivelada.*

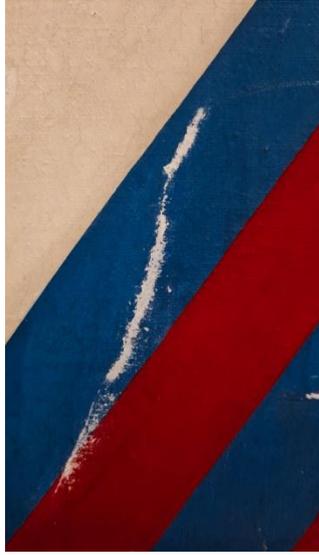
*Figura 60 – Área inferior com perda nivelada.*

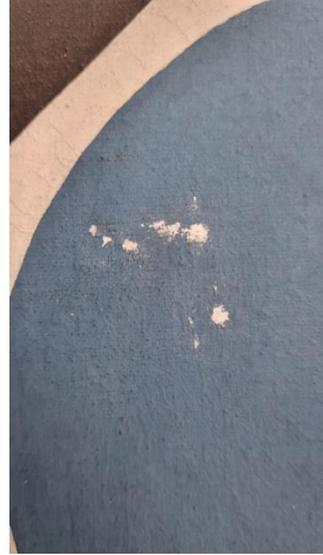
*Figura 61 – Área superior azul nivelada.*

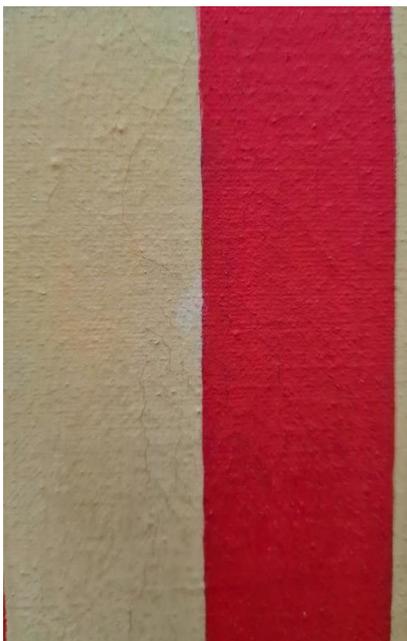
Figura 65 – Reintegração da pequena área superior esquerda marrom.

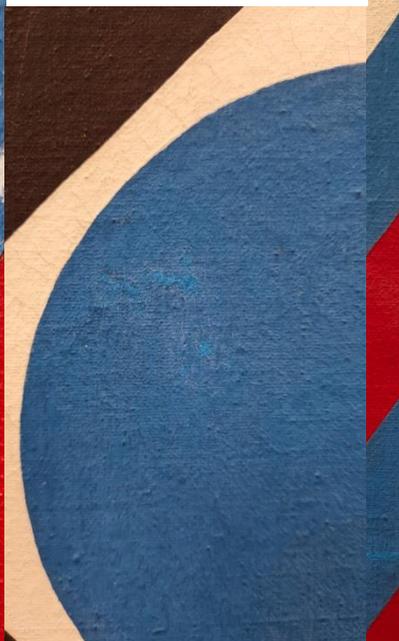
Figura 66 – Reintegração da área azul superior esquerda.

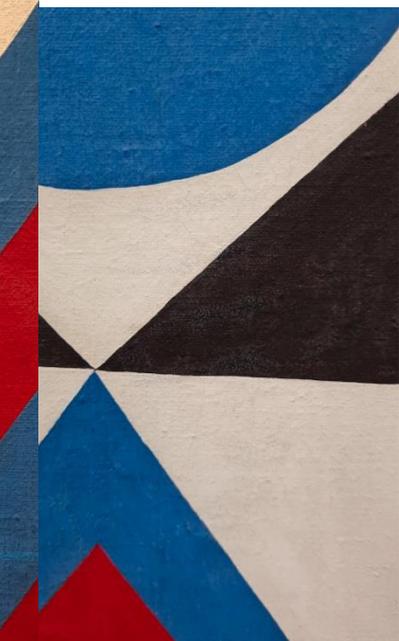
Figura 67 – Reintegrações das áreas preta e branca, e apresentação estética da área branca.

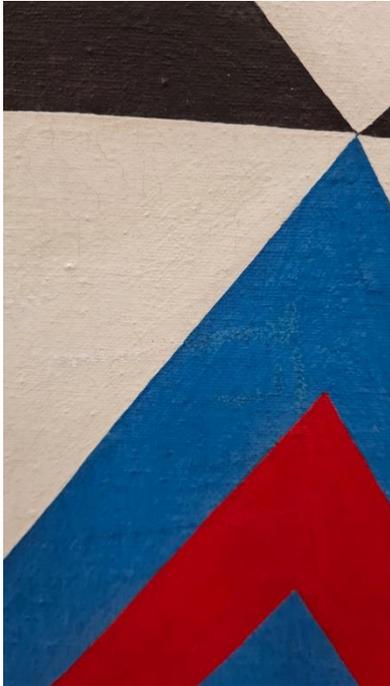
*Figura 68 – Apresentação estética das áreas branca, azul e vermelha.*

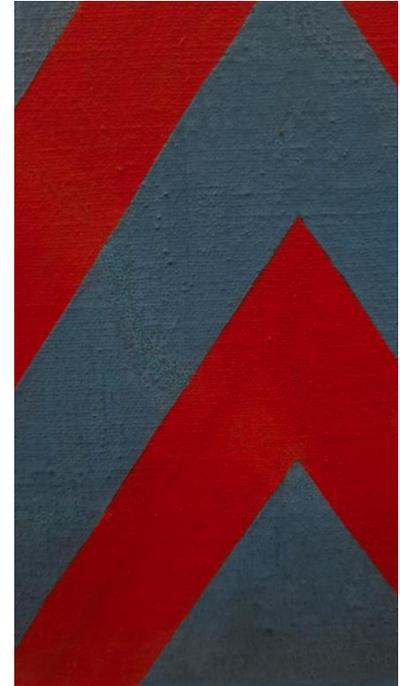
*Figura 70 – Reintegração cromática das áreas azul e vermelha.*
